INFORME FINAL DE
AUDITORIA
Con Informe Ejecutivo

Proyecto N° 2.16.03

**MITIGACIÓN DE RIESGOS Y
LEY DE ESCUELAS SEGURAS**
Auditoría de Gestión

Período 2015

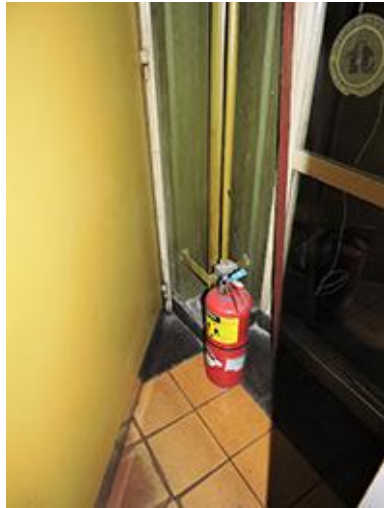
Extintores en lugares de difícil acceso, sin colgar con su correspondiente señalética

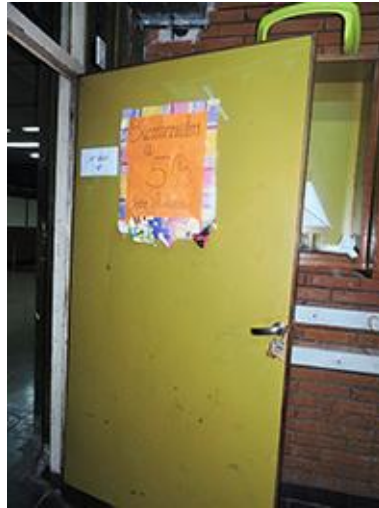
Todas las puertas abren en sentido contrario al de la evacuación

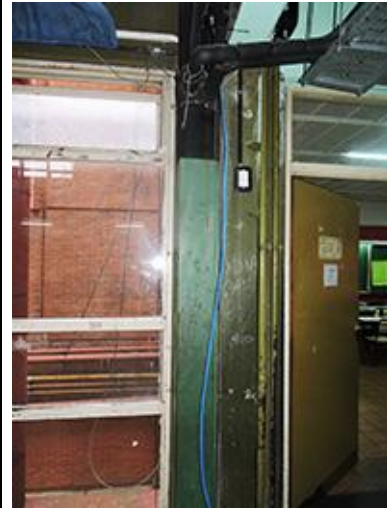
Cables de la instalación eléctrica sueltos

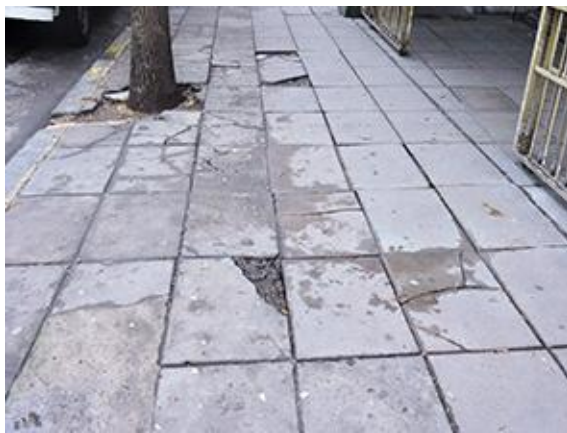
Acera con baldosas rotas y desprendidas

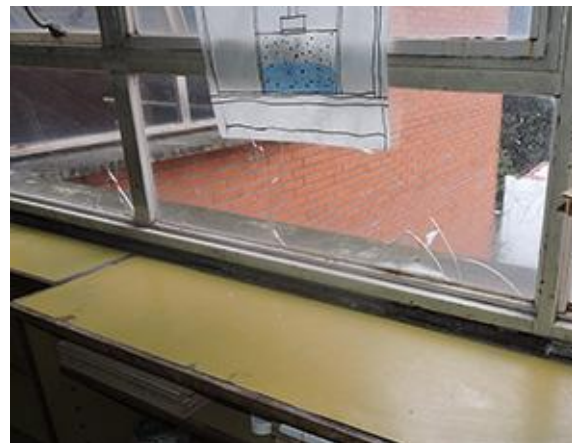
Vidrios rotos

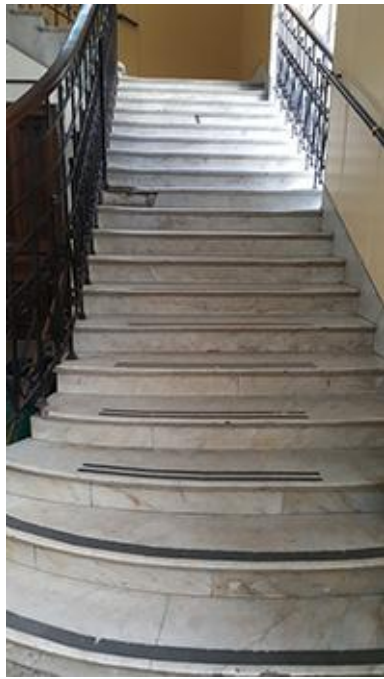
Escalera con elementos de mármol rotos, más alzadas corridas que las permitidas, sin doble pasamanos, ni señalización de inicio y fin.

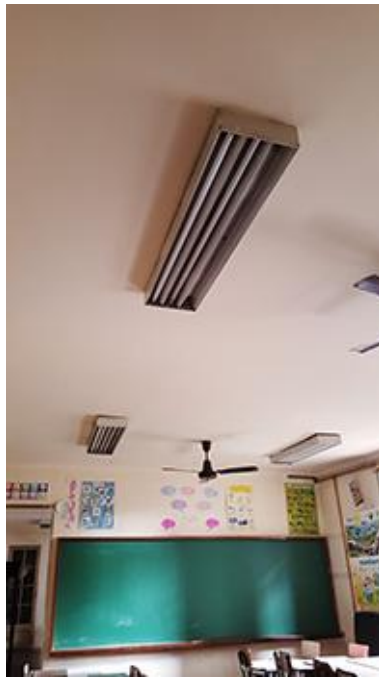
Artefactos de iluminación sin precintos de seguridad.

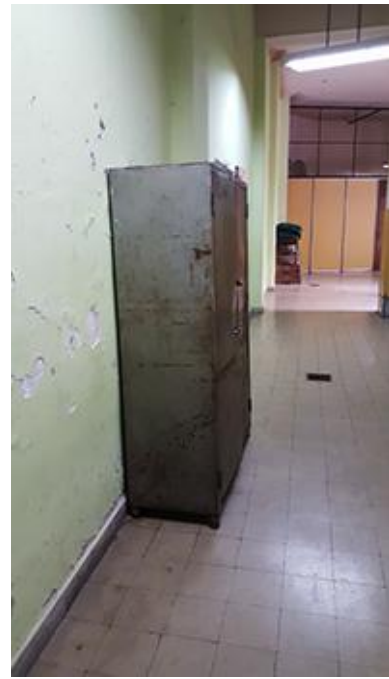
Trayectoria de los medios exigidos de salida obstaculizada por mobiliario.

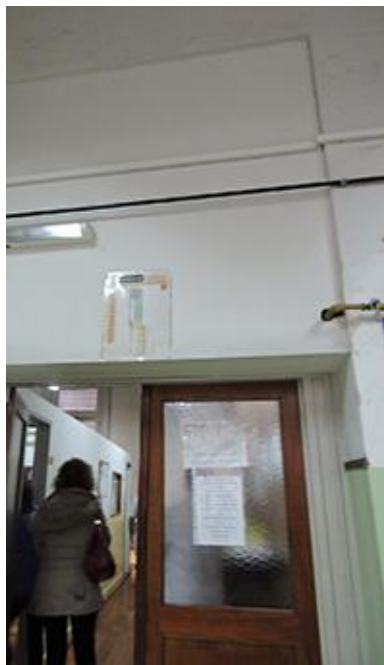
Plano de evacuación expuesto en lugar poco visible.

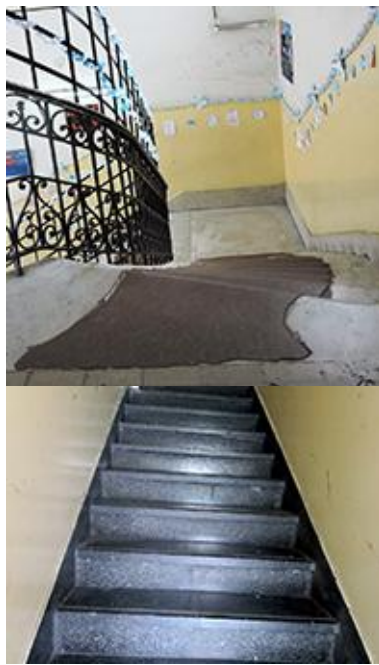
Hay dos escaleras principales que no cumplen con la normativa vigente, ya que presentan tramos de más de 12 alzadas corridas, no tienen doble pasamanos a ambos lados, ni bandas de señalización de inicio y fin. No presentan cinta antideslizante en todos sus escalones.⁷¹ En una de ellas, la huella principal está recubierta con alfombra de goma. Además sus escalones están deteriorados con piezas rotas⁷².

Los tramos de escaleras tienen más de 12 alzadas, no tienen señalización de inicio y fin, ni dobles pasamanos obligatorios a ambos lados.

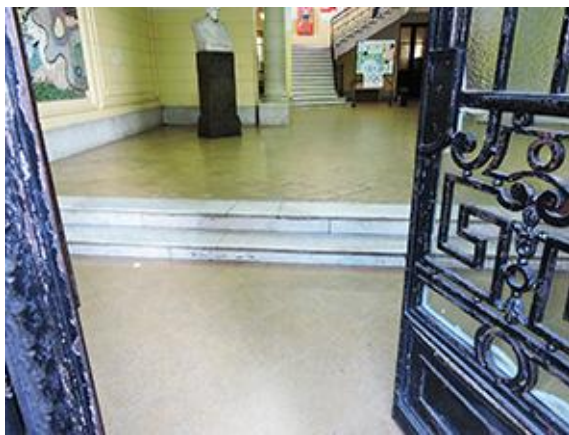
Todas las puertas abren en el sentido contrario al de la evacuación.

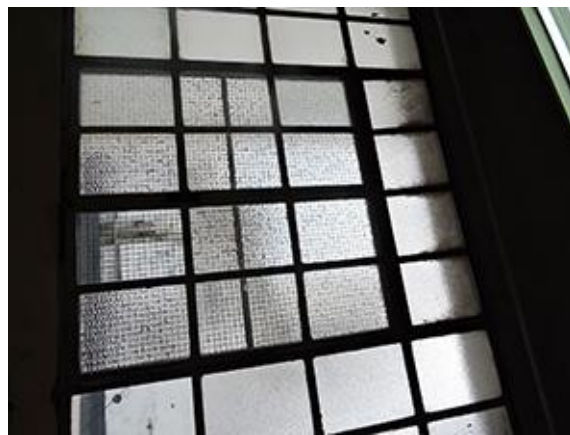
Faltan vidrios de seguridad y algunos de los existentes están rotos.

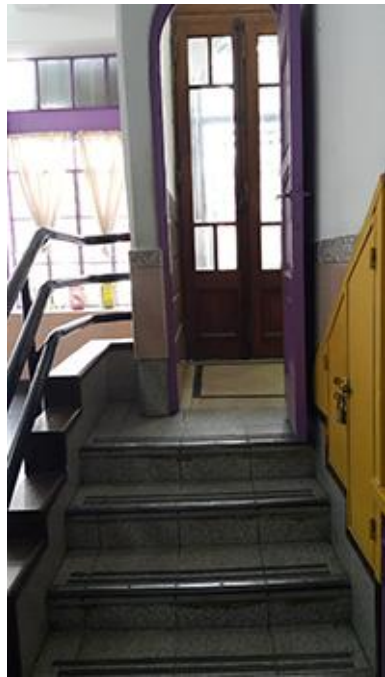
Trayectoria de los medios exigidos de salida obstaculizada por una abertura de 0,65 m2. Desniveles interiores sin salvar.

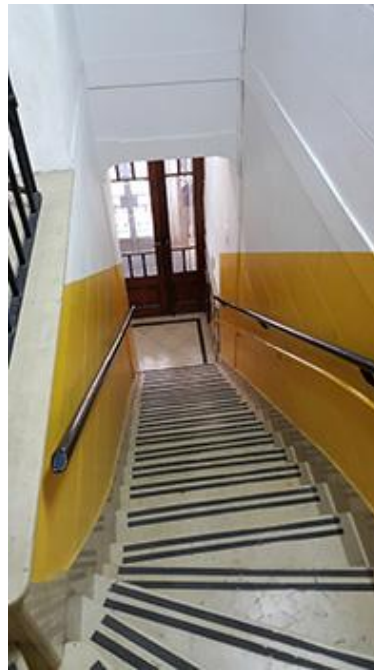
Escalera con tramos mayores a los exigidos, con escalones compensados, ancho reducido y sin doble pasamanos

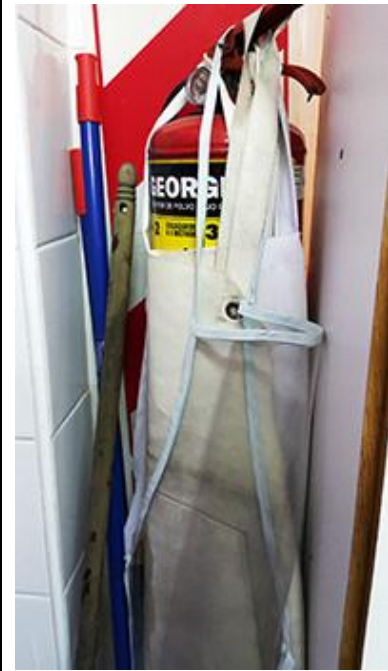
Extintor obstaculizado y colocado en lugar de difícil acceso.

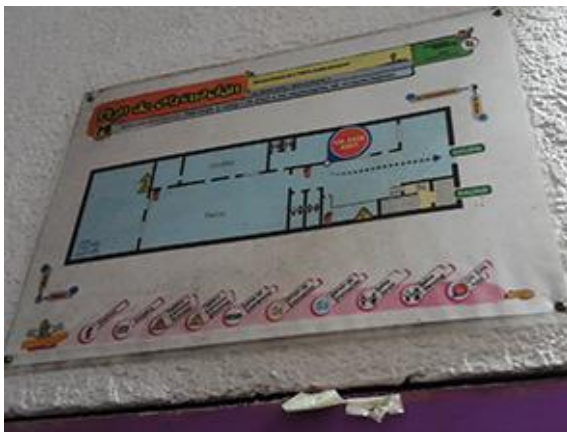
Plano de evacuación expuesto en lugar poco visible(a mas de 2 metros de altura).

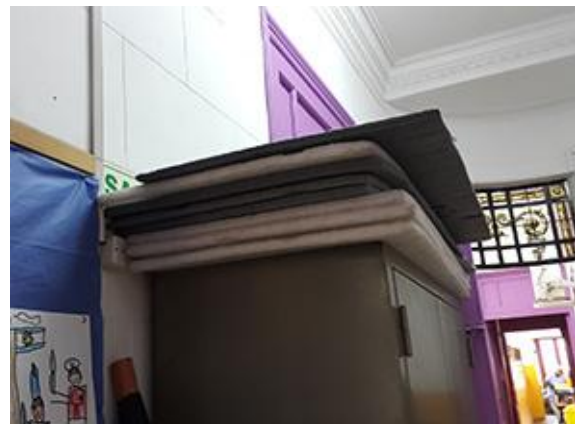
Señalética del recorrido de los medios de salida, obstaculizada por equipamiento y mobiliario.

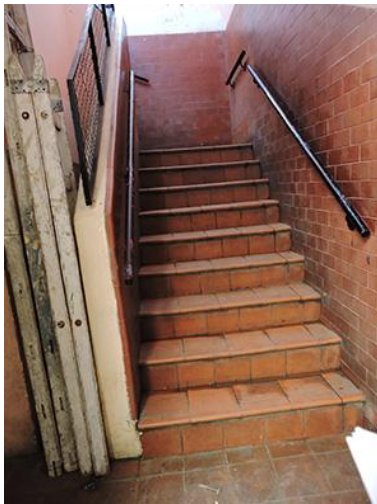
Escalera de acceso a la PA, de ancho inferior al exigido, sin doble pasamanos a ambos lados, ni señalización de inicio y fin.

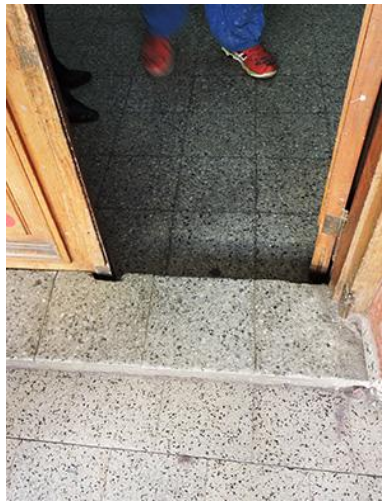
Todas las puertas de acceso a las aulas abren en sentido contrario al de la evacuación y son de madera sin tratamiento ignífugo. Algunas tienen desniveles de hasta 0,12 m sin salvar.

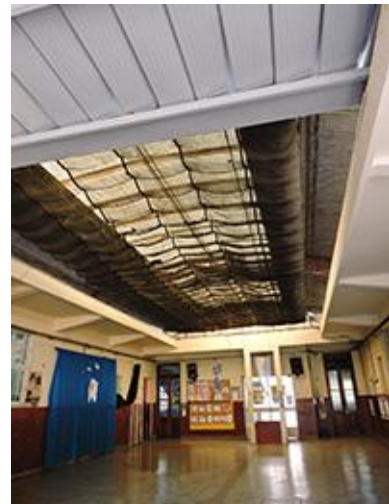
El patio cubierto y el descubierto tienen tela media sombra, sin tratamiento ignífugo, cubriendo toda su superficie.

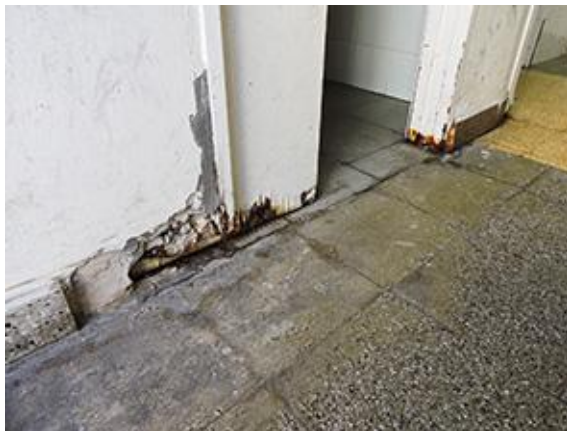
La puerta corrediza de acceso al Sanitario de salubridad especial tiene obsaculizada su apertura por la falta de mantenimiento.

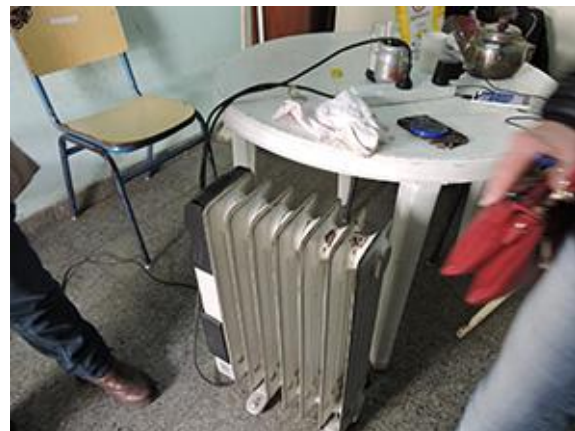
Cables de la instalación eléctrica sueltos y tomacorrientes con conexiones múltiples.

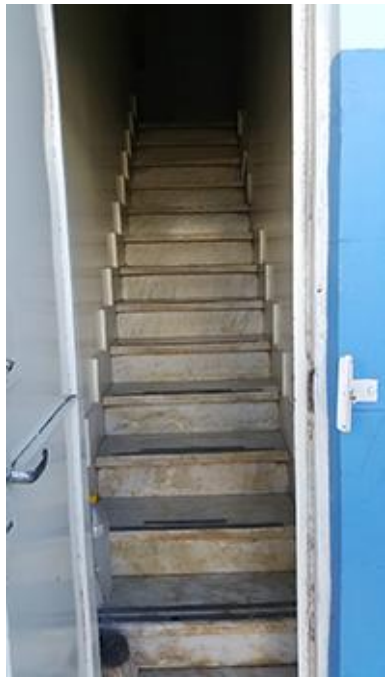
Acceso a la vivienda de la casera de ancho inferior al exigido.

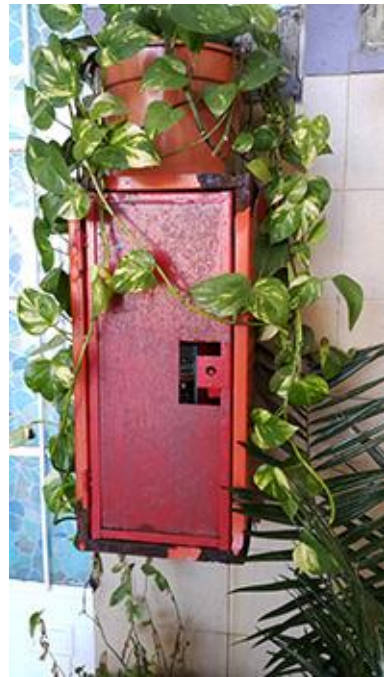
Extintores dentro de recintos con tapa de chapa de hierro y obstaculizados con plantas.

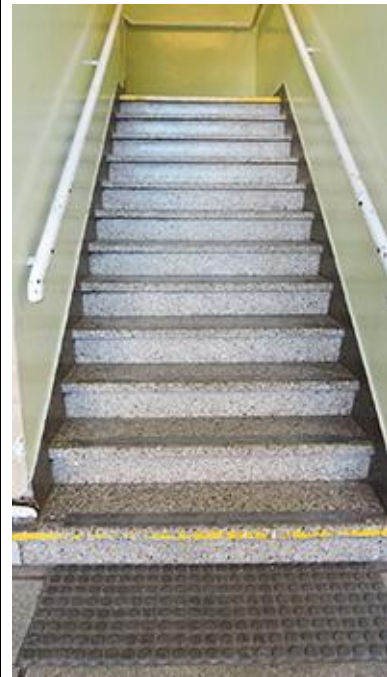
Escalera de acceso a las aulas de PA sin el doble pasamanos reglamentario.

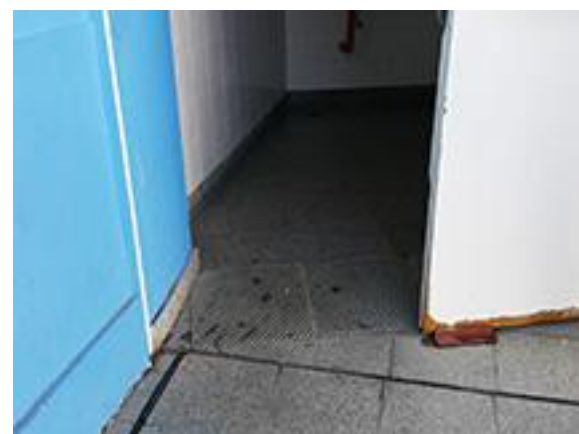
Sanitario de salubridad especial con puerta corrediza sobre una rampa.

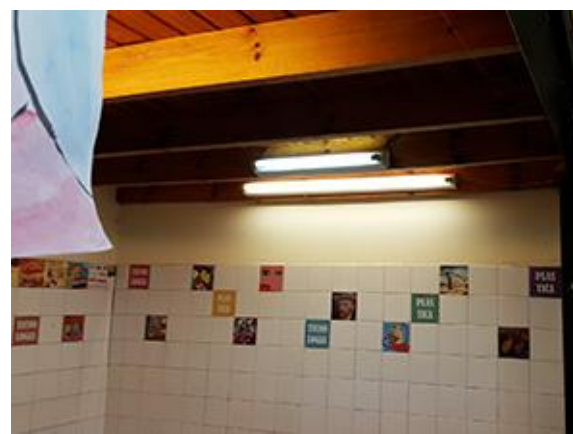
La sala de plástica tiene una altura de 2,05 m inferior a la exigida.

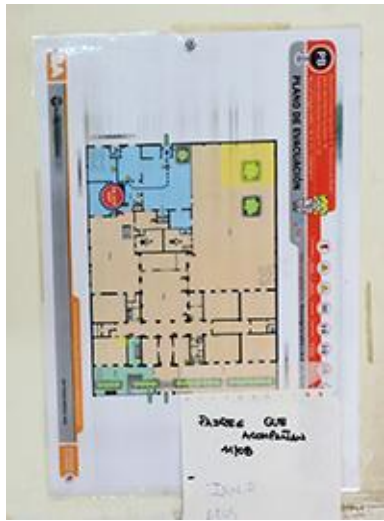
Plano de evacuación de lectura confusa, por incluir grandes superficies que no son utilizadas por el mismo. Además, está exhibido de manera confusa.

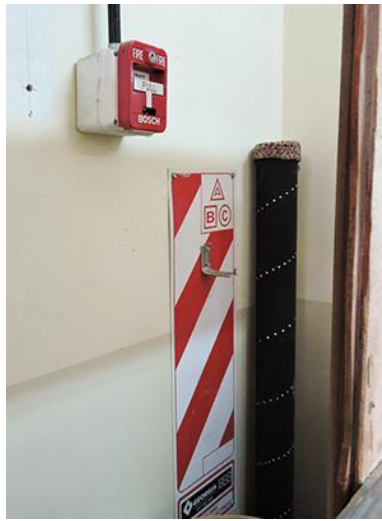
Señalética de extintor vacía.

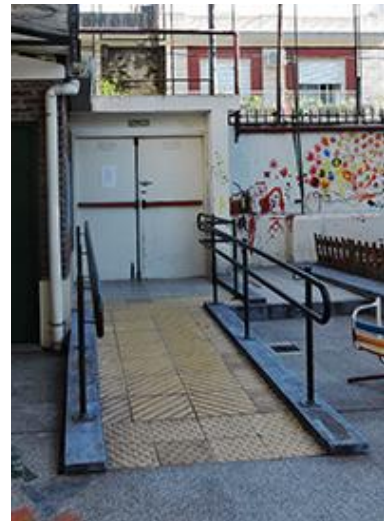
Señalización de textura de la rampa acompañando el desnivel de la misma, cuando debería estar en un plano horizontal que la anteceda.

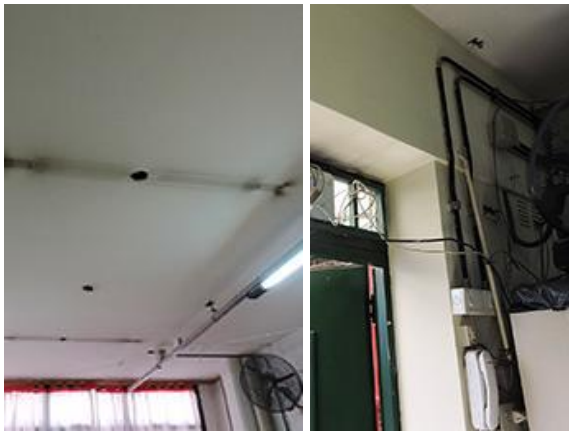
Obra de instalación eléctrica sin finalizar.

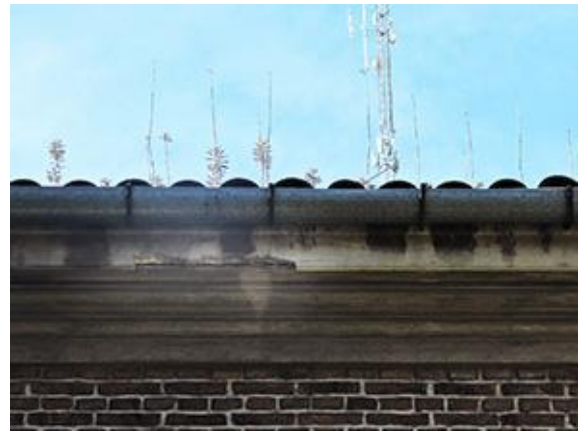
- ✓ Sobre el patio descubierto, a 7 m. de altura aproximadamente, hay un voladizo cuya saliente es de de aprox. 0,70 m. El mismo se encuentra con su revoque desprendido en varios sectores, dejando sus hierros expuestos a la oxidación. Su deterioro hizo que también crezcan plantas en el espacio que hay entre la canaleta pluvial y el tejado de la cubierta próximos¹⁹⁷.
- ✓ Hay equipamiento muy próximo a las estufas de tiro balanceado.
- ✓ En los sanitarios hay puertas que no cierran y herrajes faltantes.
- ✓ Hay filtraciones en los sanitarios.
- ✓ Hay un árbol que no recibe mantenimiento de poda.

Revoque desprendido, dejando ver el hierro de su estructura en el patio descubierto del jardín.

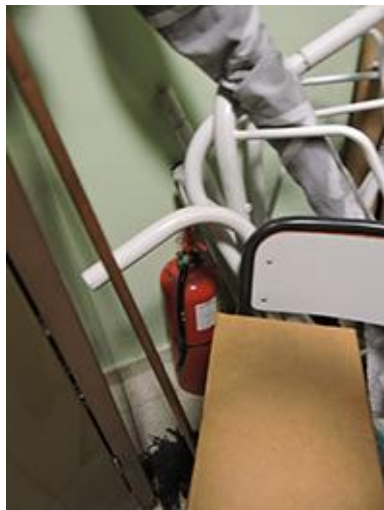
Extintores fuera de su puesto, que se encuentran en lugares inaccesibles u obstruidos.

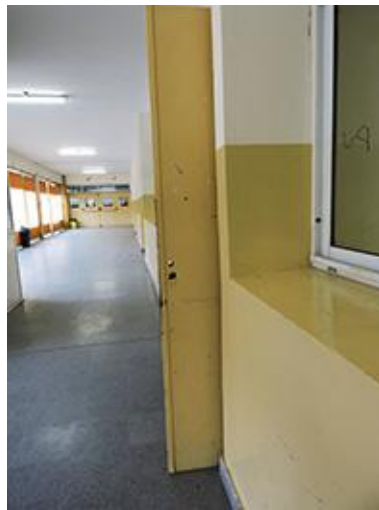
Las puertas de chapa de las aulas, abren hacia afuera y su barrido obstaculiza la libre trayectoria de los medios de salida.

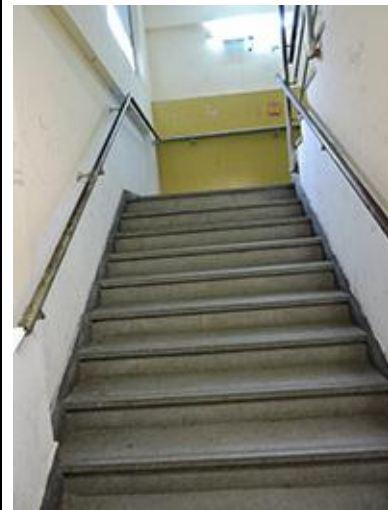
La escalera no tiene doble pasamanos a ambos lados, señalización de inicio y fin, ni luces de emergencia. La cinta antideslizante está gastada.

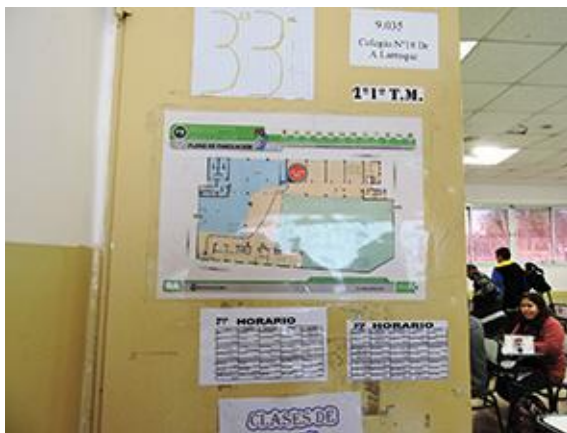
Planos de evacuación expuestos en lugares inadecuados, sobre puertas de aulas, que al abrirse quedan ocultos.

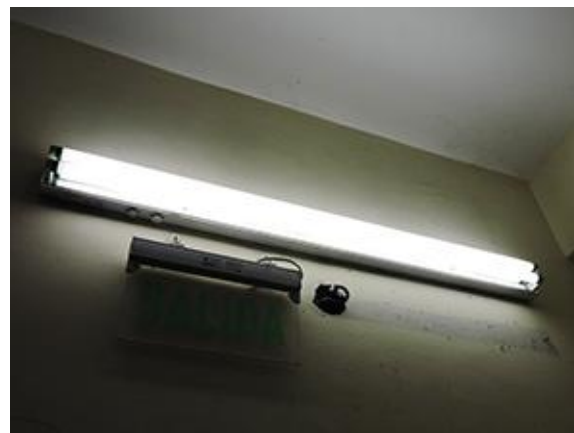
Señalización luminosa de “Salida” sin funcionar.

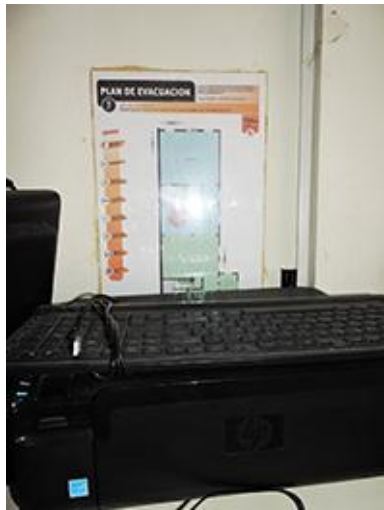
Planos de evacuación expuestos en lugares poco visibles y/o obstruidos por equipamiento.

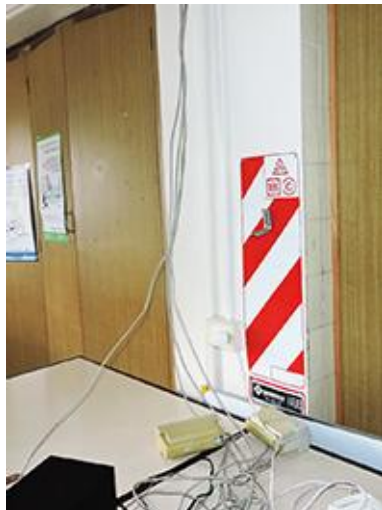
Señalética de extintores vacía y cables sueltos.

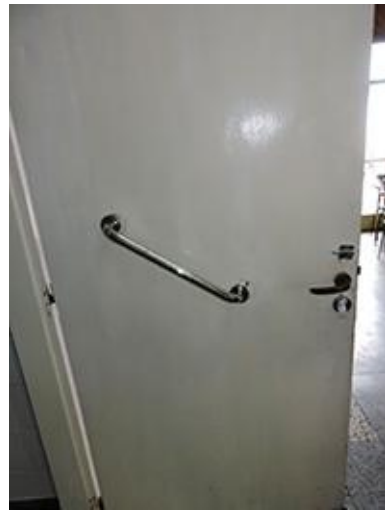
Puerta del sanitario de salubridad especial sin el herraje exigido.

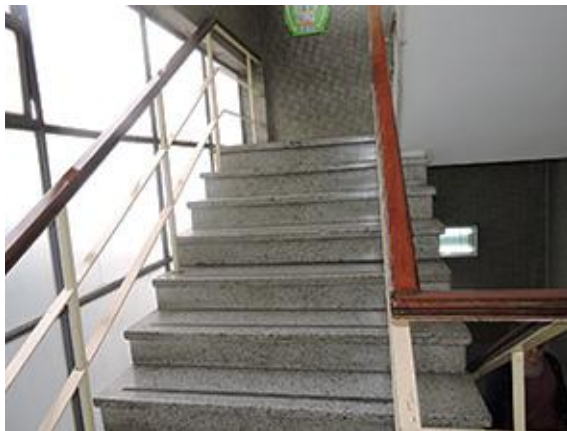
Escaleras con anchos inferiores a los exigidos, sin doble pasamanos, zócalos de contención, ni bandas de señalización de inicio y fin. Además, sus costados están abiertos y representan un peligro para los alumnos.

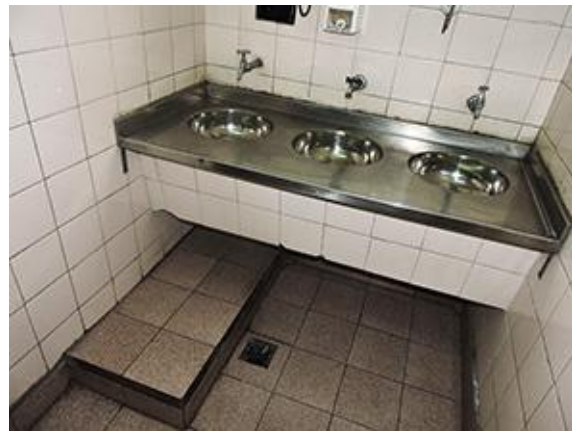
Desnivel interiores sin salvar .

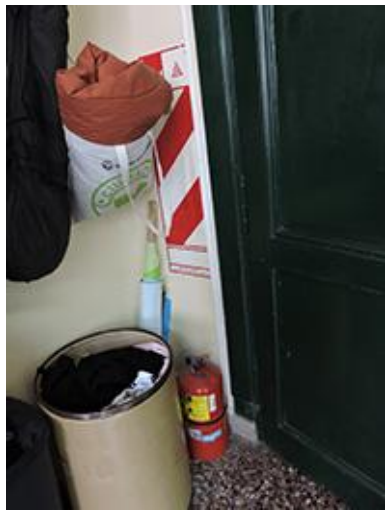
Extintores fuera de su lugar y obstruidos por equipamiento.

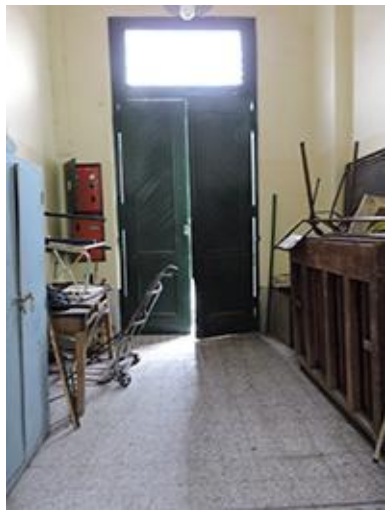
Circulación que forma parte de los medios exigidos de salida, obstruida por equipamiento.

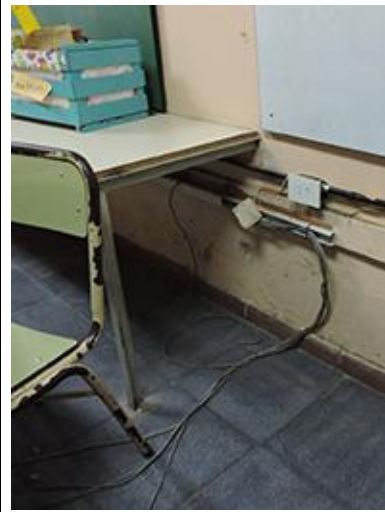
Cables y otros elementos de la instalación eléctrica desprendidos y al alcance de los niños.

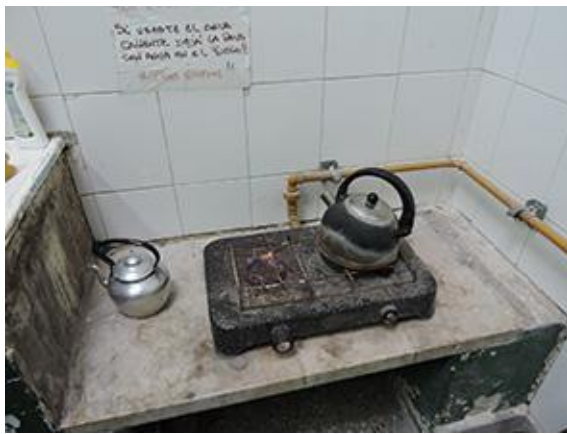
Anafe a gas muy cerca del piso y de un sector por el que circulan alumnos.

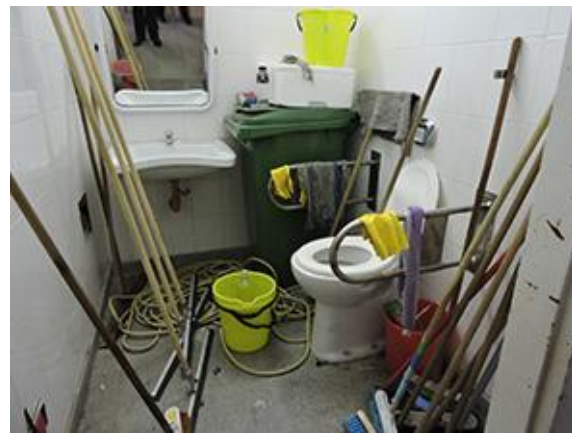
Sanitario de salubridad especial utilizado como depósito de elementos de limpieza.

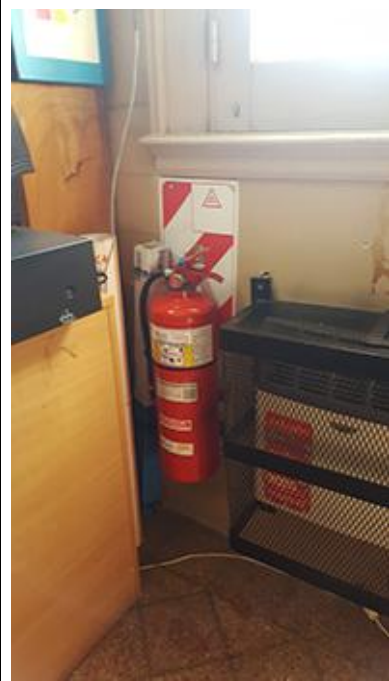
Extintor en lugar inadecuado, de difícil acceso y obstruido por equipamiento.

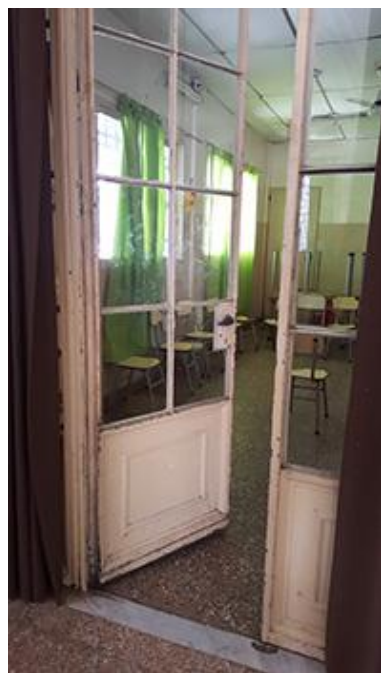
Las puertas interiores abren en sentido contrario al de la evacuación.

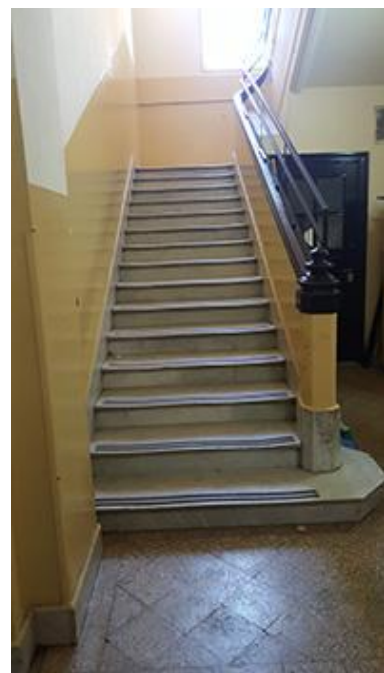
Escalera con más alzadas corridas que las admitidas, sin doble pasamanos, ni señalización de inicio y fin.

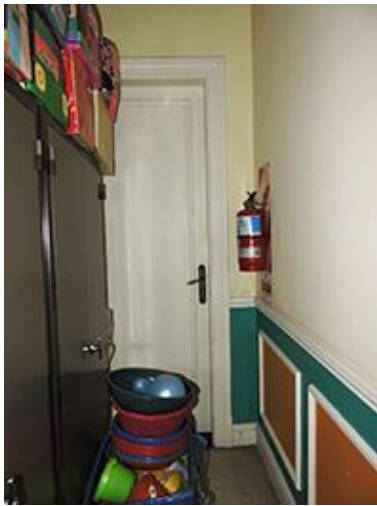
Corredores con anchos inferiores a los exigidos, obstaculizados con mobiliario y equipamiento.

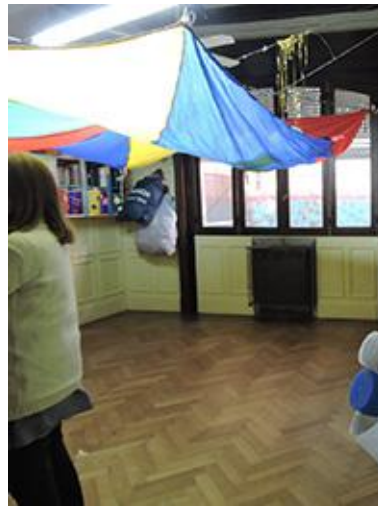
Telas suspendidas, cercanas a la instalación eléctrica.

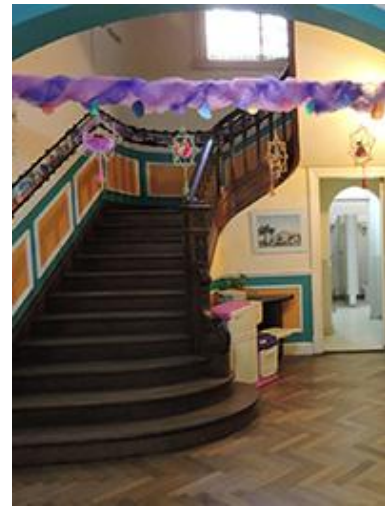
Escaleras y pisos de madera sin protección ignífuga.

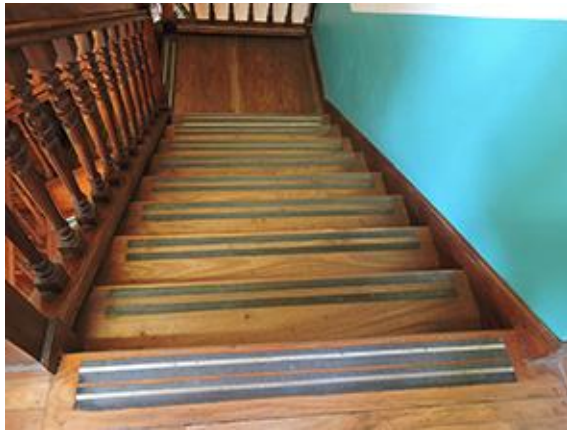
Escalera sin doble pasamanos exigidos, ni señalización de inicio y fin.

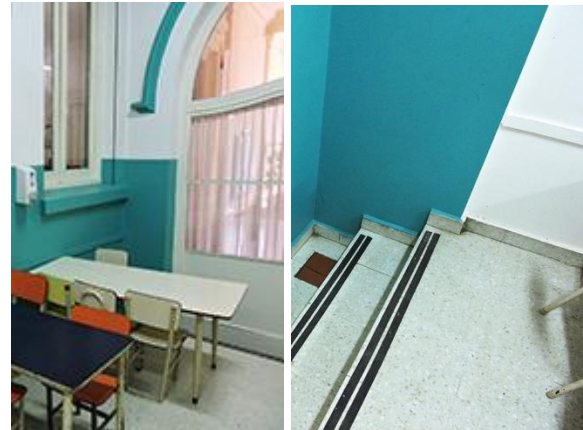
Desnivel en el comedor sin baranda de protección y sin salvar.
