**INFORME FINAL
DE AUDITORÍA
Con informe ejecutivo**

Proyecto N° 2.06.07

SEGURIDAD EN ESCUELAS

AUDITORÍA LEGAL

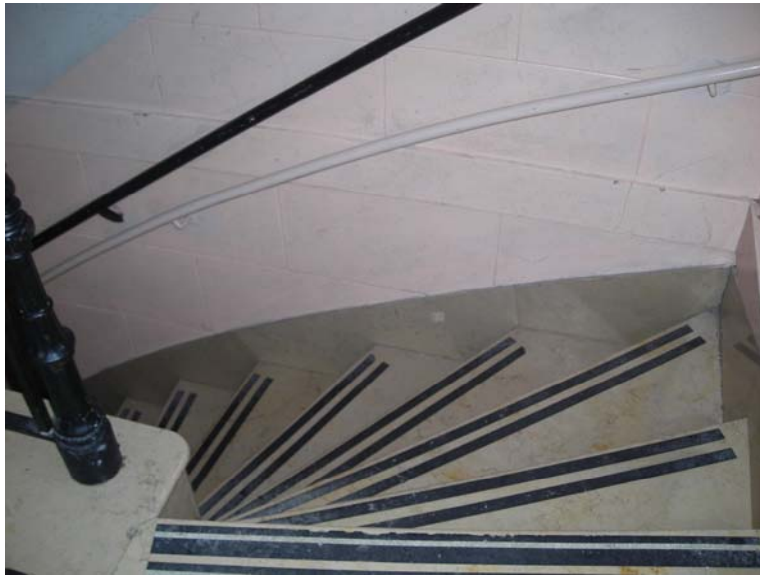
Foto N° 1
Jardin de Infantes Integral N° 8 DE 6
Acceso a las aulas del Jardín a través de una escalera compensada

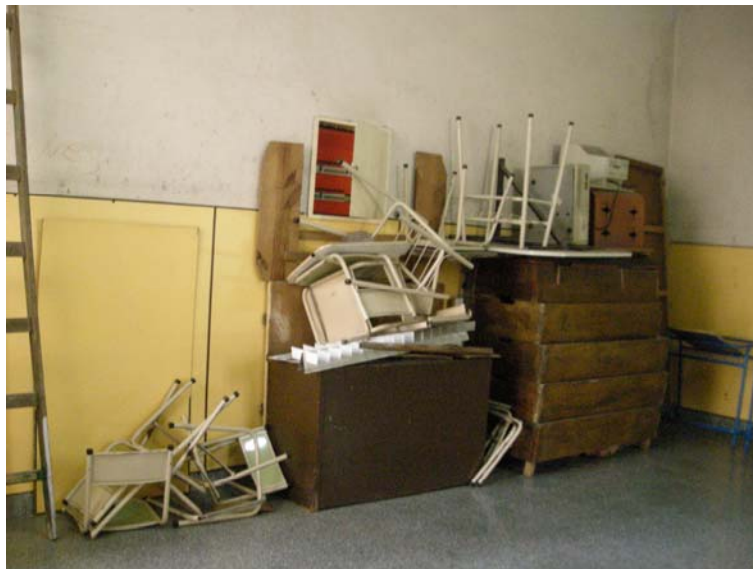
Foto N° 2
Escuela N° 9 DE 8

Acceso a Tablero eléctrico obstruido con materiales en desuso y equipamiento deportivo (Material inflamable)

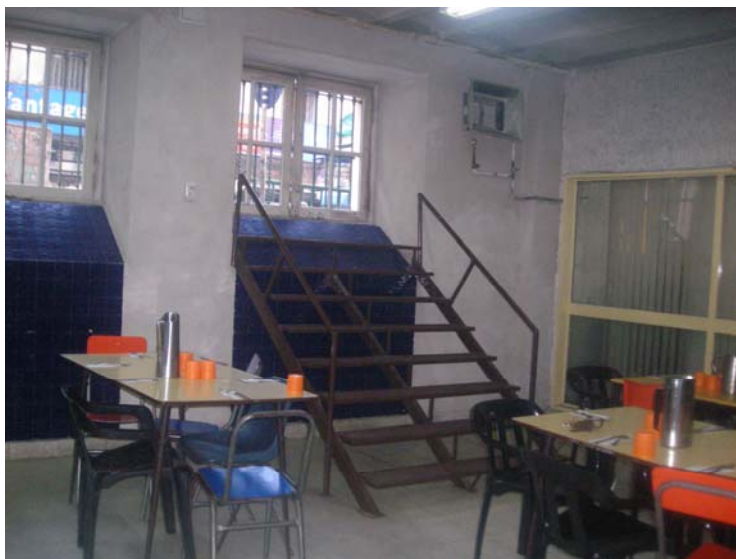
Foto N° 3
Escuela N° 2 DE 12

Salida de emergencias, ubicado en el Salón Comedor

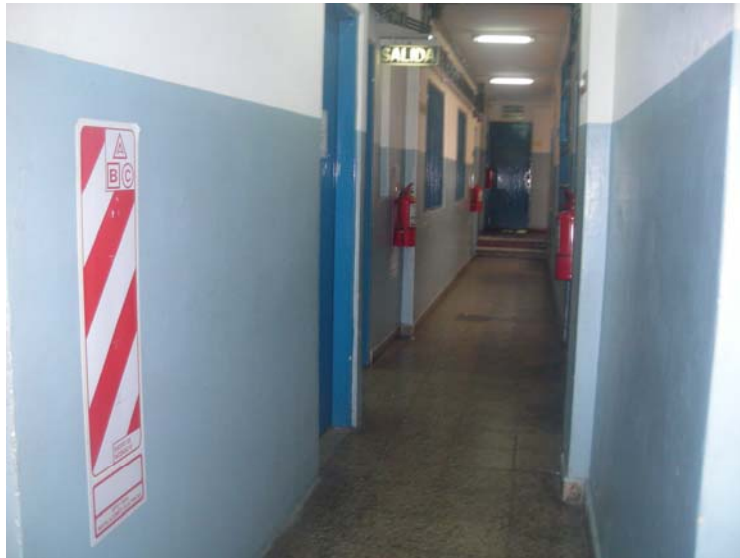
Foto N° 4
Escuela Superior DE 17

Mala distribución de los extintores. Sectores con excesos y otros con inexistencia

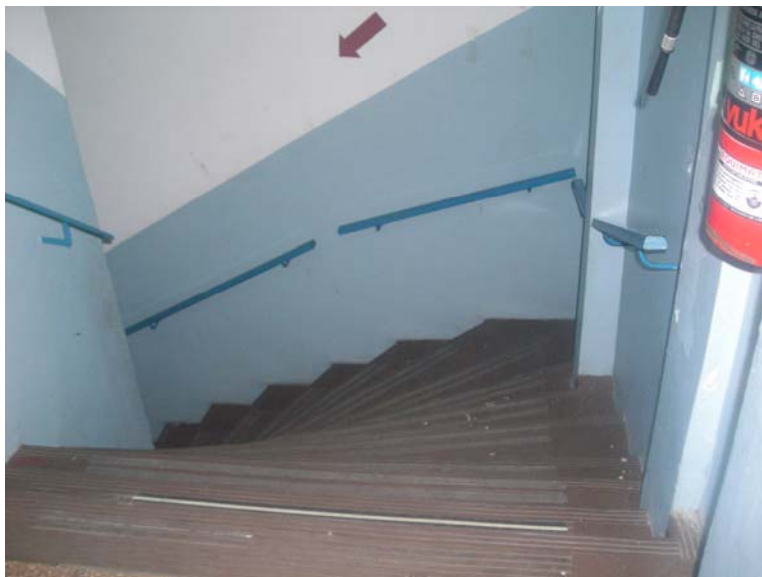
Foto N° 5
Escuela Superior DE 17

Extintores obstaculizando el medio exigido de salida

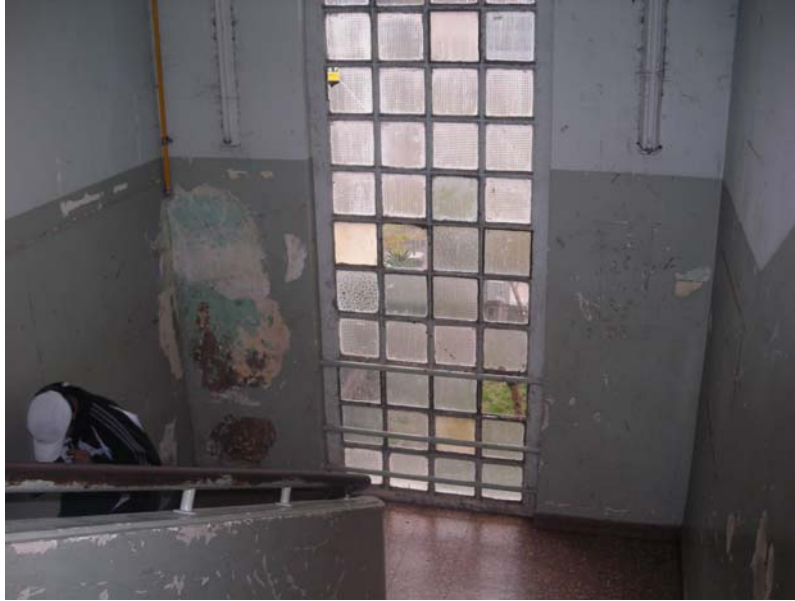
Foto N° 6
Escuela Tecnica N° 17 DE 13
Medio exigido de salida con pared de vidrio al nivel del piso
