# **INFORME FINAL DE AUDITORIA**

## **TEATRO COLÓN**

### **AUDITORÍA LEGAL, TÉCNICA Y FINANCIERA**

#### **EJERCICIO 2009**

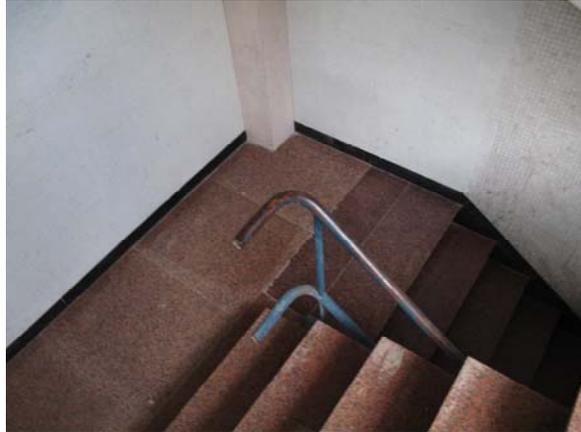
#### **Falta de cumplimiento de la Ley 962:**

Escalera N° 34, salida a la Plaza San Luis sobre la calle Cerrito. La escalera ejecutada a nuevo tiene en sus recorridos anchos variables.

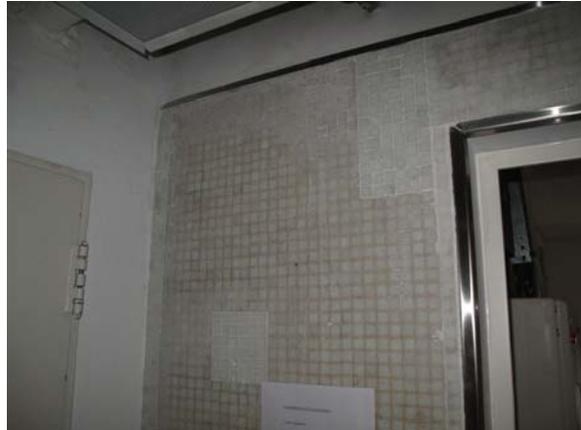
#### **Tareas ejecutadas en forma deficiente:**

Las venecitas de las paredes no fueron colocadas con igual criterio en todos los sectores, siendo su colocación irregular y con falta de limpieza.

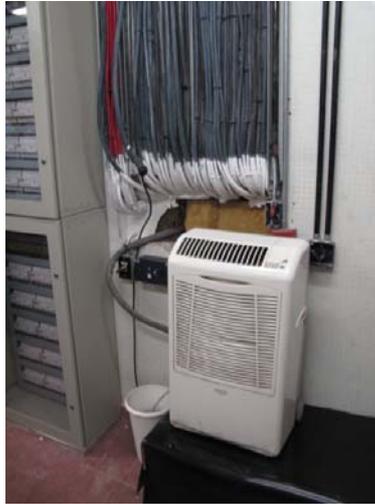
### Deficiencias de Proyecto:

En el subsuelo sala de tableros TSA no se previó la refrigeración de la misma. Hay un aire acondicionado instalado por el teatro en forma precaria.

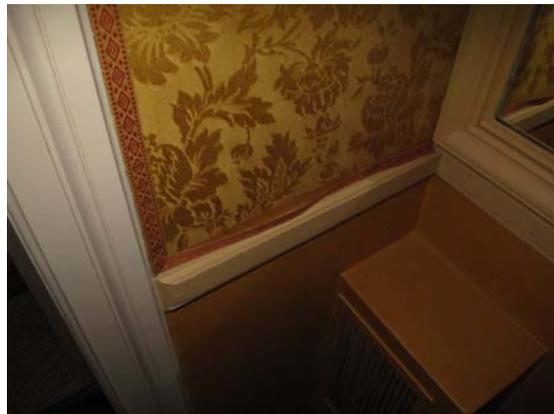
### Trabajos ejecutados en forma deficientes:

Hay entelados de paredes de palcos y otros sectores colocados en forma deficiente.

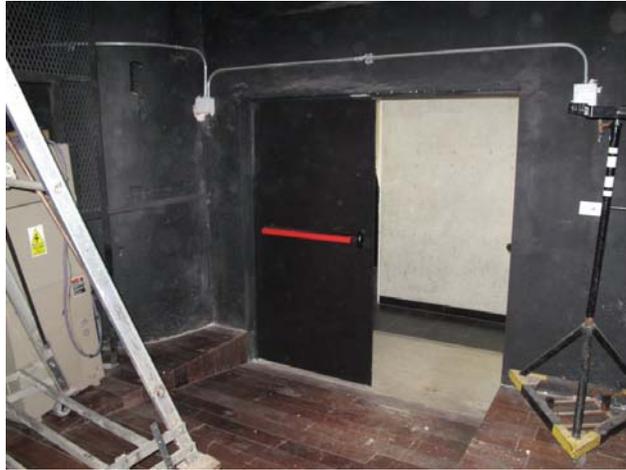
#### Falta de cumplimiento de Ley 962:

Hay salidas del escenario por rampas de pendiente pronunciada, sin señalética, cintas antideslizantes ni doble barandas.

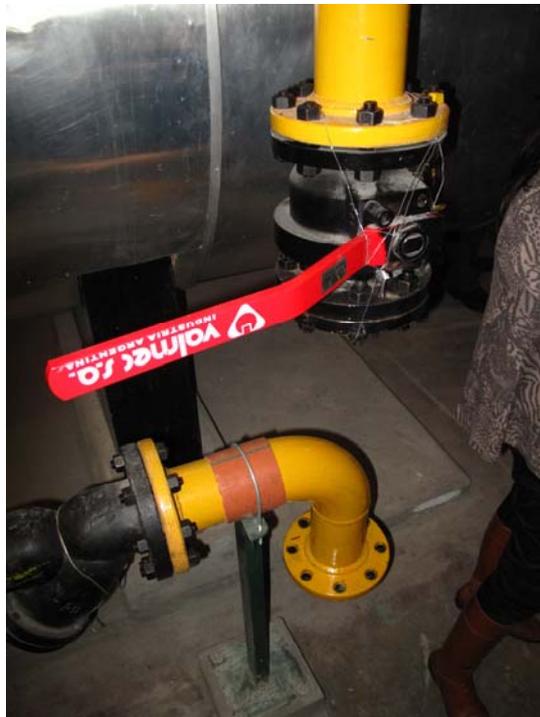
**Deficiencias de proyectos:**

Sala de máquinas. Se instalaron dos calderas, una de ellas no funciona por falta de cumplimiento las reglamentaciones vigentes.

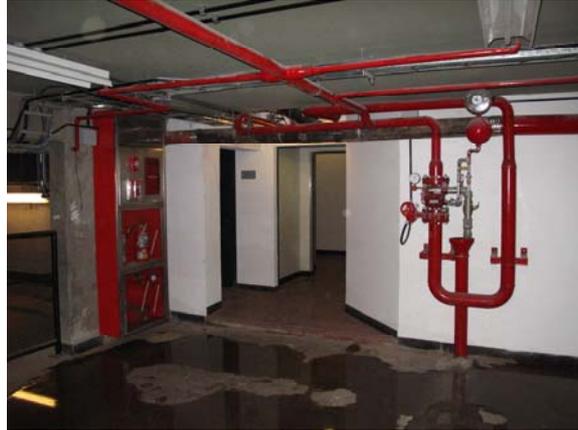
**Tareas ejecutadas en forma deficientes:**

Se verificó acumulación de agua en la sala de máquina de la plataforma N° 1 (Av. Cerrito).

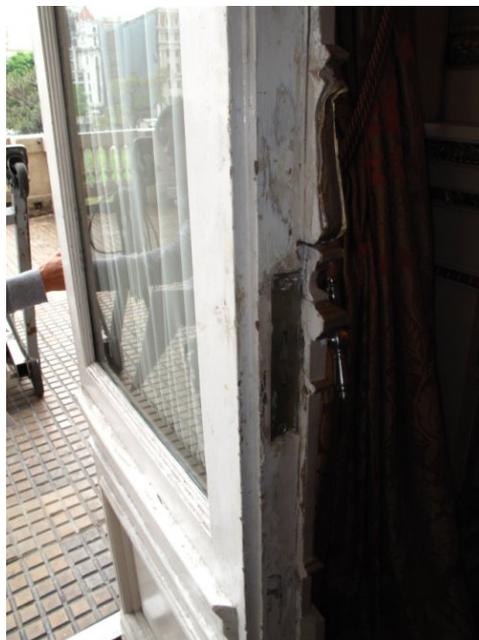
**Deficiencias de proyecto:**

Las carpinterías de madera en sus caras exteriores e interior fueron restauradas y pintadas por diferentes licitaciones. Algunas de ellas tienen sus cantos sin intervenir.

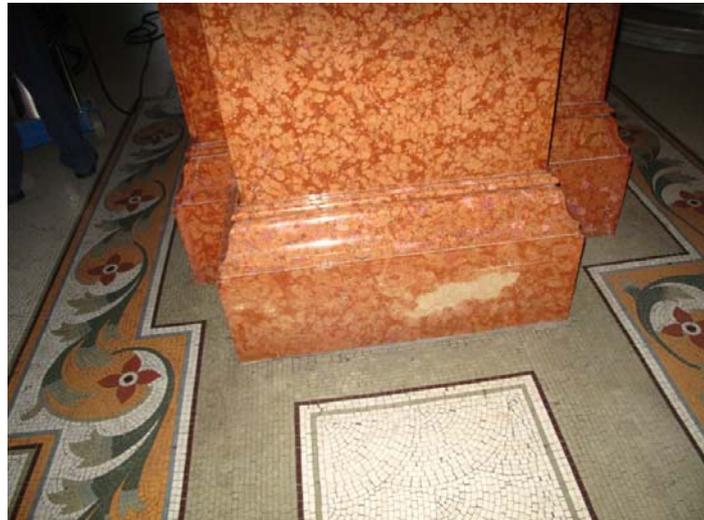
**Trabajos efectuados en forma deficiente:**

Hay bases de pilastras con defectos en las restauraciones efectuadas.

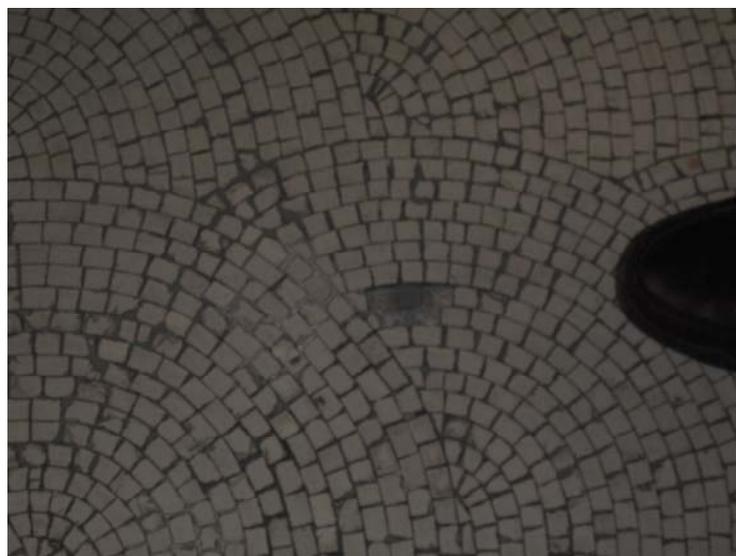
En las teselas ubicadas próximas al Salón Blanco hay relieves, remiendos y faltan piezas.

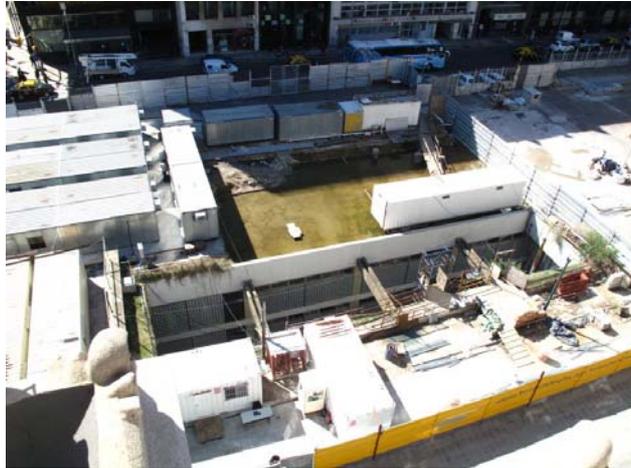
Vista de la obra paralizada, ocupada por obradores y oficinas de distintas empresas. Hay acumulación de agua que generan filtraciones en interior del edificio.

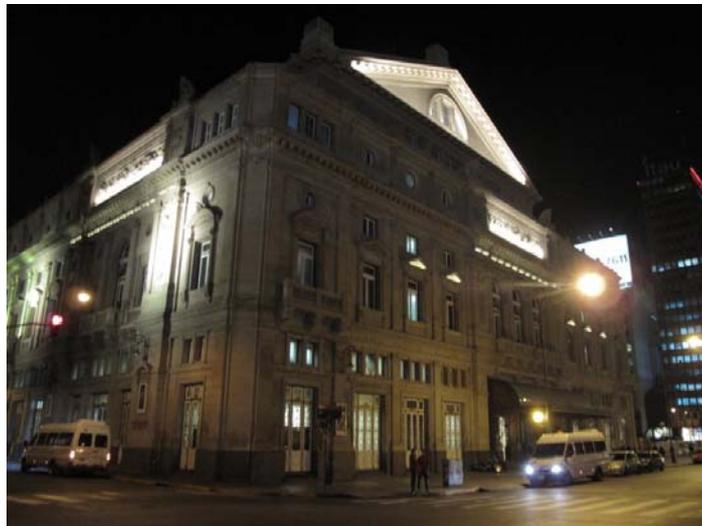
**Deficiencias de la elaboración del proyecto:**

Se previó iluminar tres caras de las fachadas incorporándose por un adicional la fachada de calle Tucumán.

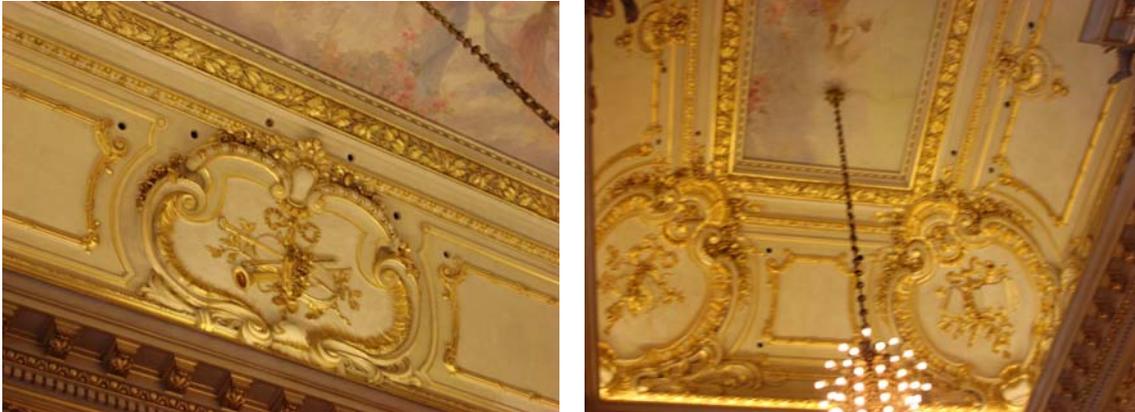
#### **Deficiencias en la ejecución del proyecto:**

Para proveer de aire acondicionado al Salón Dorado, se ejecutaron perforaciones en los cielorrasos que afectan la visual y estética de los mismos.

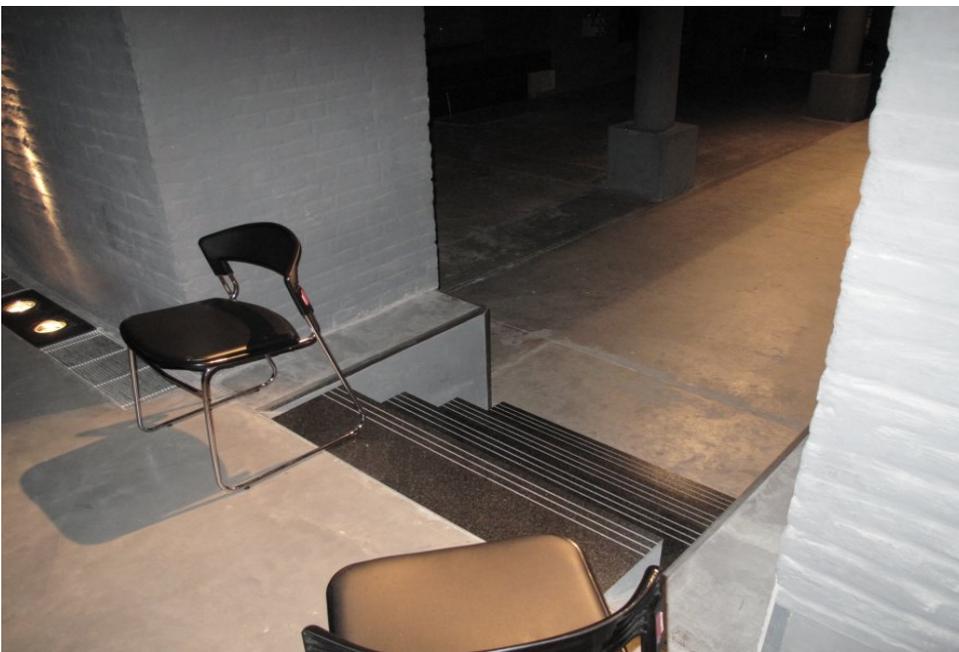
**Falta de cumplimiento de la Ley 962:**  
Hay desniveles salvados por escaleras sin barandas.

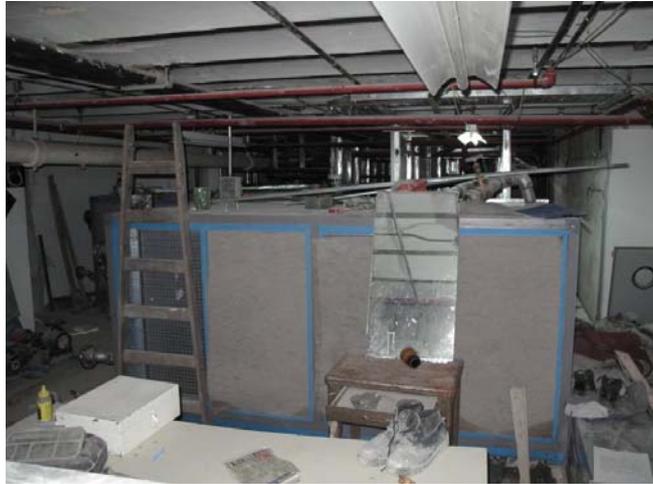
En la sala de máquinas por cambios de proyectos hay trabajos paralizados.

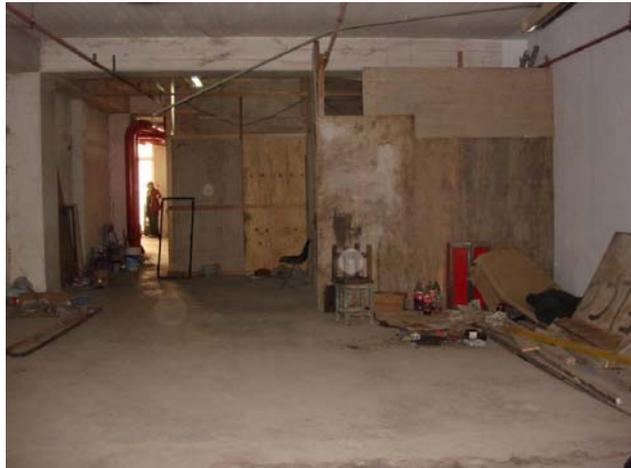
**Falta del cumplimiento del PET:**  
El acceso a las salas de máquinas es por el cuerpo "C", aun sin intervenir donde hay desechos de obra y residuos por falta de limpieza.
