INFORME FINAL DE
AUDITORIA
Con Informe Ejecutivo

Proyecto N° 2.15.04

AULAS MODULARES

Auditoría de Relevamiento

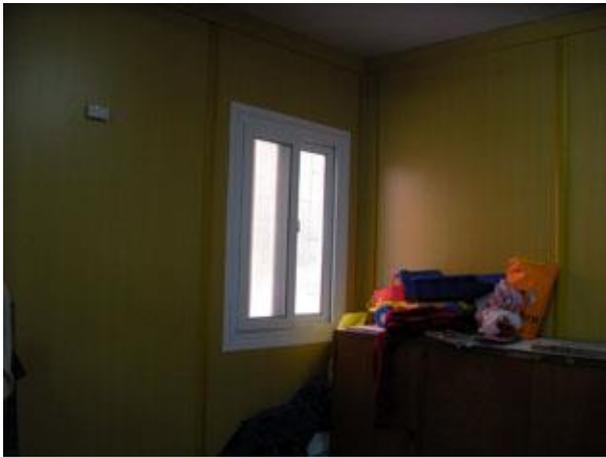
2.- El aventanamiento utilizado es escaso y no proporciona luz natural pareja y uniforme sobre el plano de trabajo en todos los puntos del aula.

- ✓ La sumatoria de las dimensiones horizontales de los aventanamientos es de 4,00 ml, siendo lo exigido de 5,36 ml. Esto incumple en un 25%.
- ✓ La altura de las ventanas es de 0,90m, siendo lo mínimo exigido de 1,20m. Esto incumple en un 25%.
- ✓ La superficie destinada a ventilación es de 1,82 m², siendo lo exigido de 2,12 m². Esto incumple en un 14%.

Vista interior del Aula Modular.
Aventanamiento escaso que genera sectores oscuros en el interior del Aula Modular

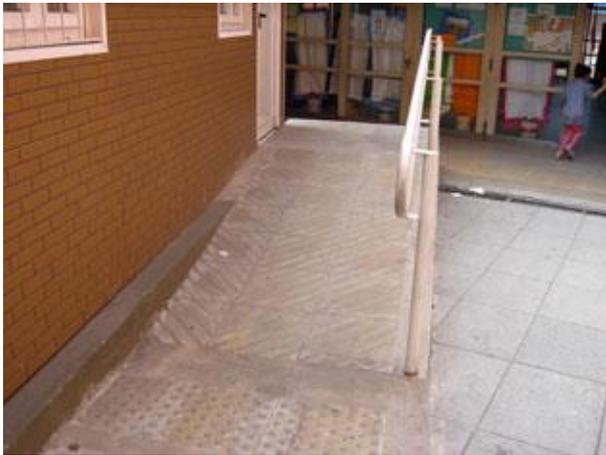
5.- La rampa exterior por la que se accede al aula modular no tiene el equipamiento adecuado exigido por la ley. Falta el doble pasamanos.

Vista del acceso al aula modular.
Rampa de acceso al Aula Modular sin el doble pasamanos a ambos lados, exigido por la Ley 962 “Accesibilidad para todos”.

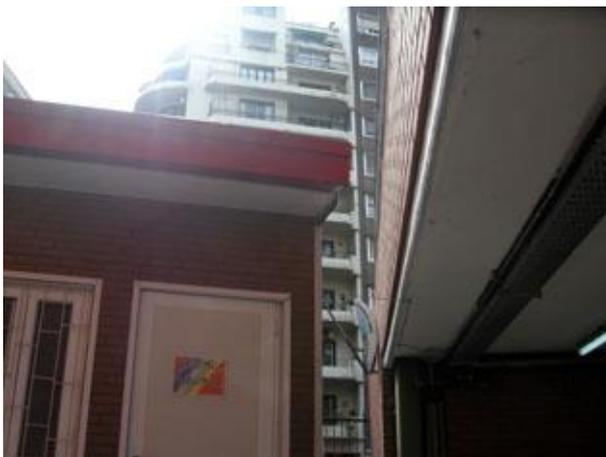
3.- El acceso al aula modular es a través de un recorrido sin cubierta, ni ninguna protección para casos de lluvia, incumpliendo con las especificaciones realizadas por la gerencia operativa de Mantenimiento en el informe que acompaña la contratación. Además, no tiene servicios de salubridad y para acceder a los de la escuela, deben atravesar el trayecto descubierto

Vista del acceso al aula modular.
El trayecto que se debe atravesar para su acceso no tiene alero de protección

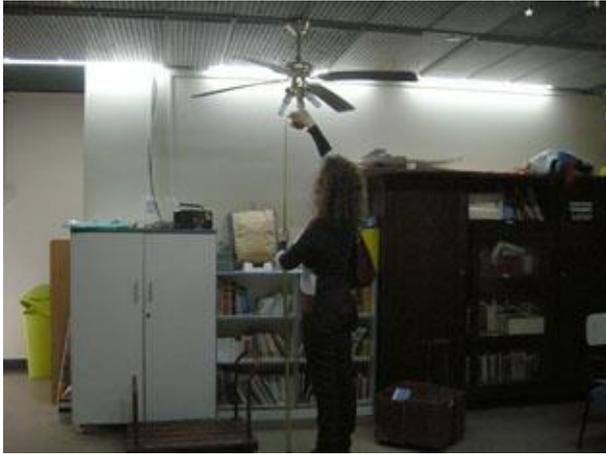
Vista interior de una sala del Jardín. La altura libre es de 2,40 m y está reducida a 2,04m por la presencia de ventiladores de techo

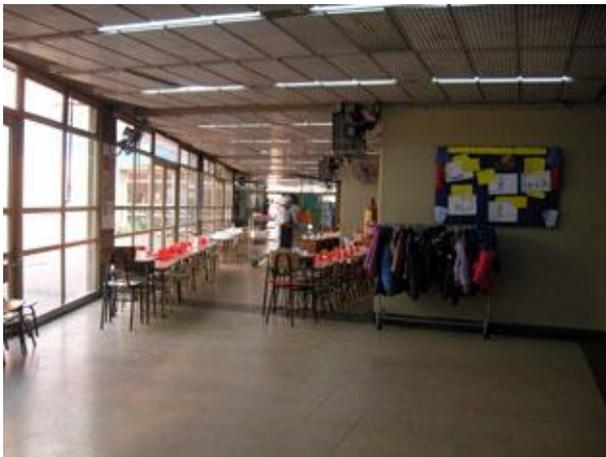
Vista interior del SUM intervenido para la incorporación de la nueva sala. El SUM es utilizado como expansión de las salas y como salón comedor.

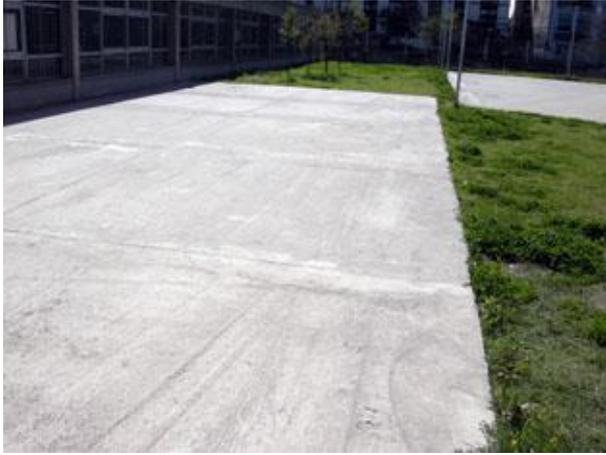
Vista exterior de la plataforma de hormigón ejecutada para usar como basamento de las aulas modulares proyectadas.

En este espacio, anteriormente estaba la huerta.

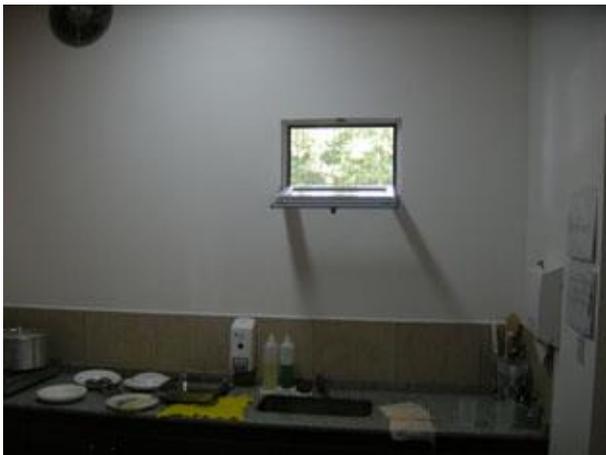
6.- La superficie de la cocina es reducida, y no cumple con la relación exigida en el CRAE en su Art. 2.14.3. Además, su ventilación resulta escasa.

La cocina es de dimensiones reducidas y su superficie de iluminación y ventilación natural es escasa.

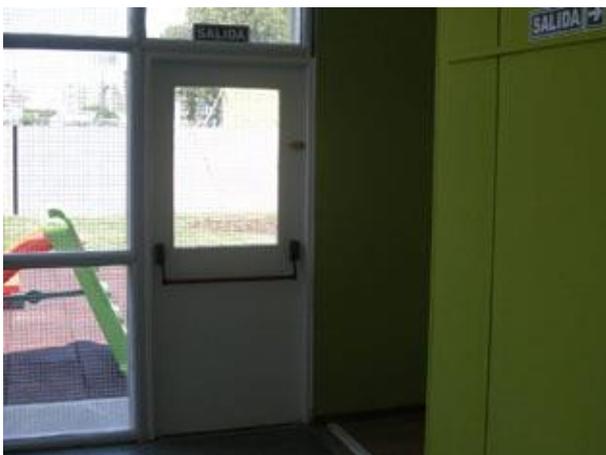
10.- Las puertas de acceso que conectan cada sala con su expansión y el SUM con el interior del edificio tienen barra antipánico como único mecanismo de apertura, siendo estas un obstáculo que impiden su apertura para evacuar el edificio.

El herraje antipánico de las puertas de acceso que conectan las salas con su expansión impide su accionamiento desde afuera, siendo un obstáculo para evacuar el edificio.

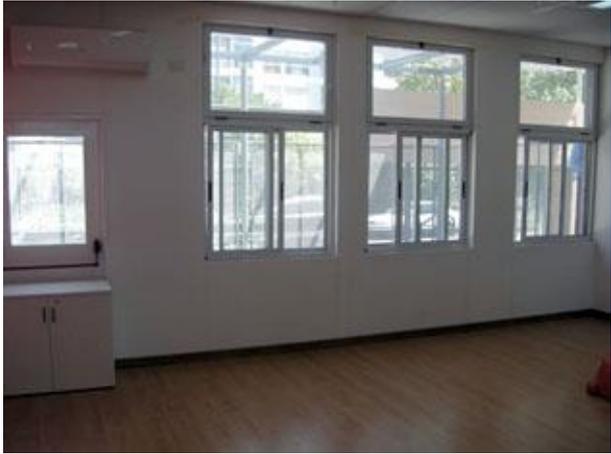
8.- El tipo de aventanamiento utilizado resulto inadecuado. Las banderolas no pueden accionarse por tener su herraje de apertura/cierre a una altura inaccesible y carecer de brazos de sostén. Como medida preventiva, se inmovilizaron impidiendo la ventilación cruzada proyectada.

<p>Todas las ventanas del edificio están con sus paños superiores inmovilizados por tener su herraje de apertura/cierre a una altura inaccesible y carecer de brazos de sostén.</p>

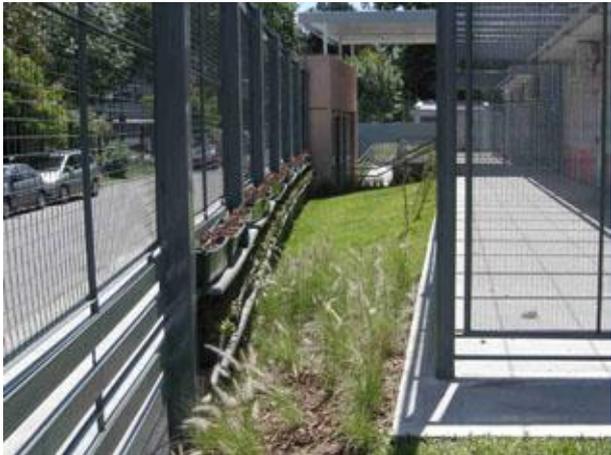
✓ El sistema de cerramiento de la expansión descubierta destinada a juegos presenta un sector abierto comunicado con un corredor por el que se llega al acceso a la escuela— en el que los niños quedan fuera del alcance visual de los docentes.

<p>Sector sin cerramiento en el patio de juegos común. La abertura permite que los niños ingresen al corredor que vincula con el acceso a la escuela, fuera del control visual de los docentes.</p>

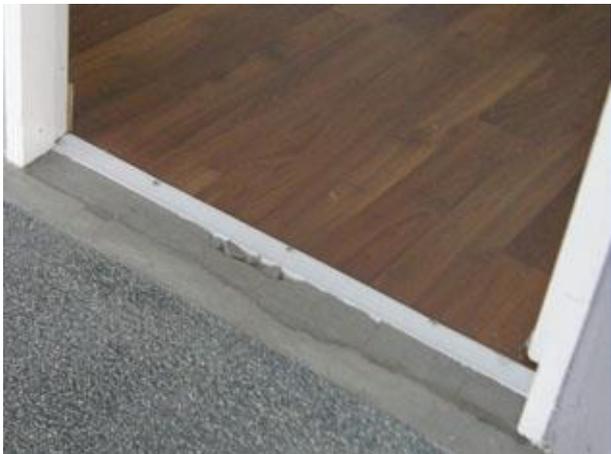
✓ Hay solias de cemento rotas

<p>Solia de cemento rota.</p>

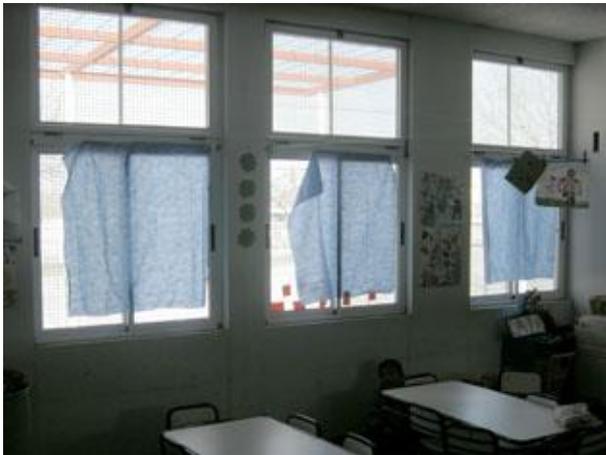
11.- El tipo de aventanamiento utilizado resulto inadecuado. Las banderolas no pueden accionarse por tener su herraje de apertura/cierre a una altura inaccesible y carecer de brazos de sostén. Como medida preventiva, se inmovilizaron impidiendo la ventilación cruzada proyectada.

Todas las ventanas del edificio están con sus paños superiores inmovilizados por tener su herraje de apertura/cierre a una altura inaccesible y carecer de brazos de sostén

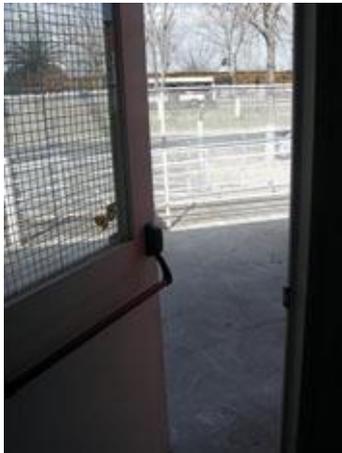
Vista de las puertas colocadas en las salas señalizadas como “salida de emergencia”, con barras antipático que conducen a un patio exterior enrejado sin salida

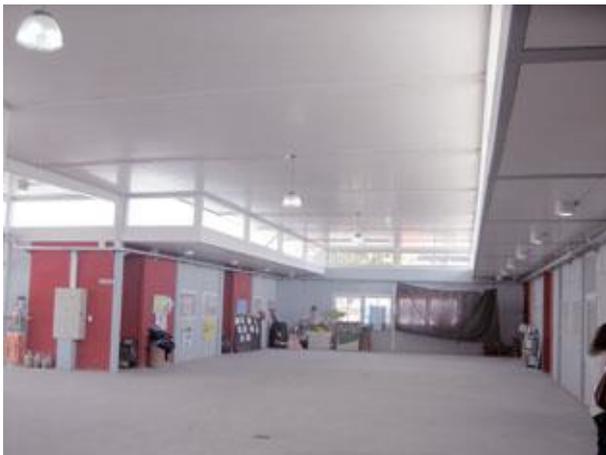
✓ El piso del SUM (donde se realizan entre otras actividades las clases de Educación Física) es de alisado de cemento, su textura es áspera y desprende material.

Vista interior del SUM (donde se realizan entre otras actividades, las clases de Educación Física). El piso es de alisado de cemento, cuya textura resulta áspera y desprende polvillo.

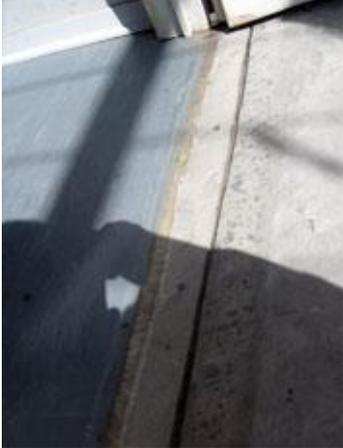
✓ La sala denominada 3”B” filtra agua por una junta del piso.

<p>Encuentro entre el revestimiento interior de la sala y el exterior del patio. La falta de un correcto sellado provoca que filtre agua al interior de la sala y se desprenda su revestimiento (Vinílico en rojo)</p>

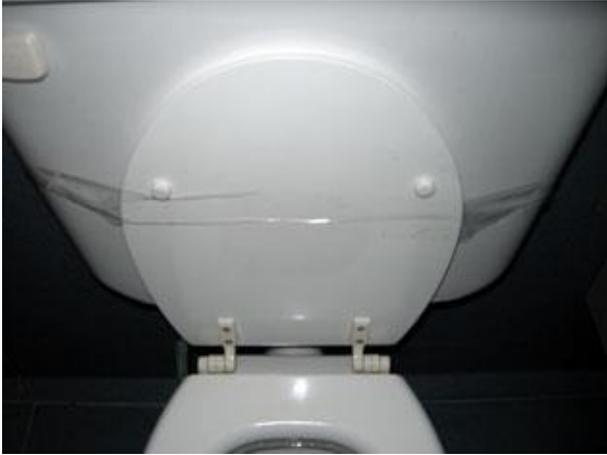
<p>Las tapas de los inodoros no pueden mantenerse levantadas por falta de espacio. Las mismas fueron sujetadas con cinta adhesiva.</p>

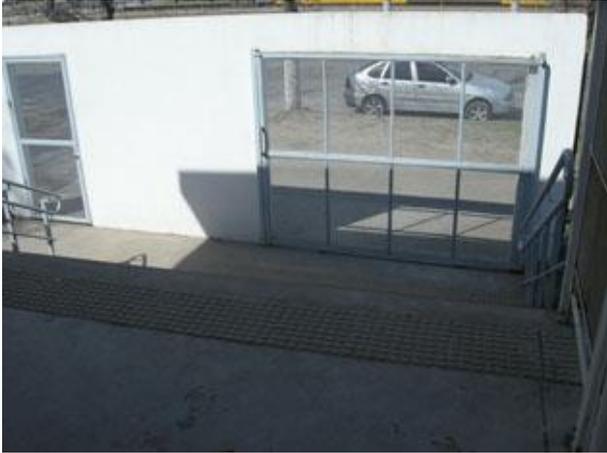
<p>Vista exterior de la escalera de acceso. La escalera de acceso presenta pedadas y alzadas de diferentes tamaños y carece del pasamanos intermedio</p>

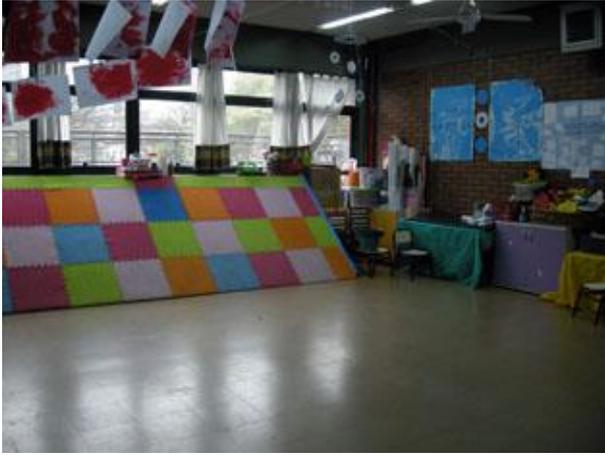
Vista interior de la sala de 2 años. El aula de Tecnología cedida por la Escuela Primaria fue adaptada como sala de 2 años, no tiene servicios sanitarios ni piletón.

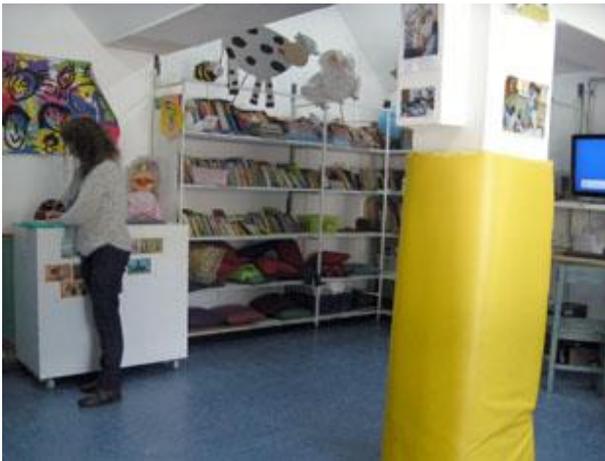
Sector adaptado para el funcionamiento de una nueva sala. No pudo adecuarse a esa función debido a la columna que se encuentra en medio del local³⁷. La misma no permite un adecuado desarrollo de sus actividades y el lugar debió ser asignado a la biblioteca.

³⁷ CRAE Art. 1.2.9.1.2. “Las dimensiones del aula deben asegurar correctas condiciones de visibilidad y audición a/y desde los distintos centros posibles de atención y eficaz aprovechamiento de la iluminación y ventilación que proporcionan los aventanamientos.”
