INFORME FINAL DE  
AUDITORIA  
Con Informe Ejecutivo

Proyecto N° 13.16.01

**SEGUIMIENTO PROYECTO  
2.13.11 CUMPLIMIENTO LEY  
962 MUSEOS**

**Auditoría Seguimiento**

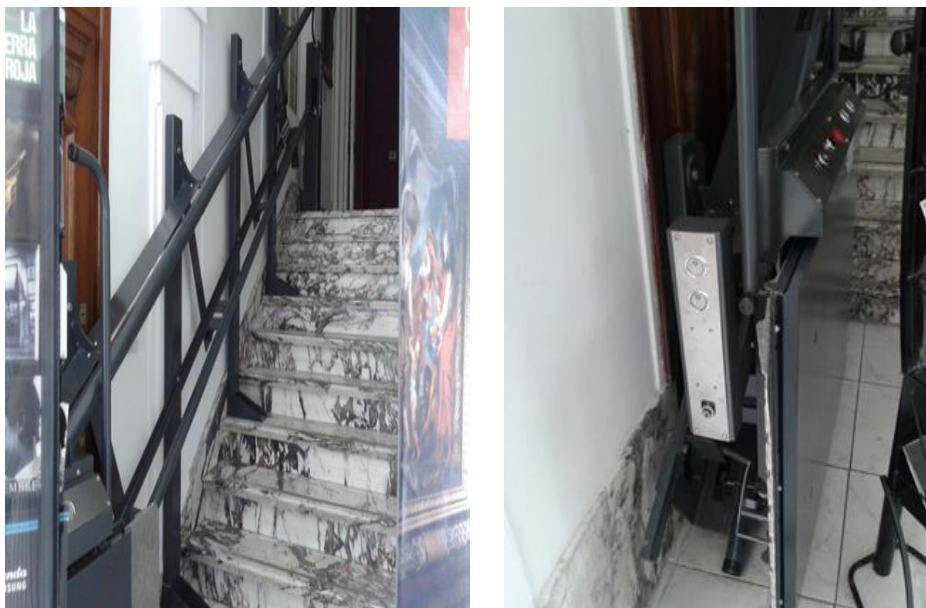
**Evaluación:** Se verificó in situ que el Museo tuvo remodelaciones, en la actualidad solo cuentan con tres salas con acceso de público. Se constató la existencia de una rampa mecánica, se destaca que la misma no se encuentra habilitada. El nivel de avance resulta **INCIPIENTE**.

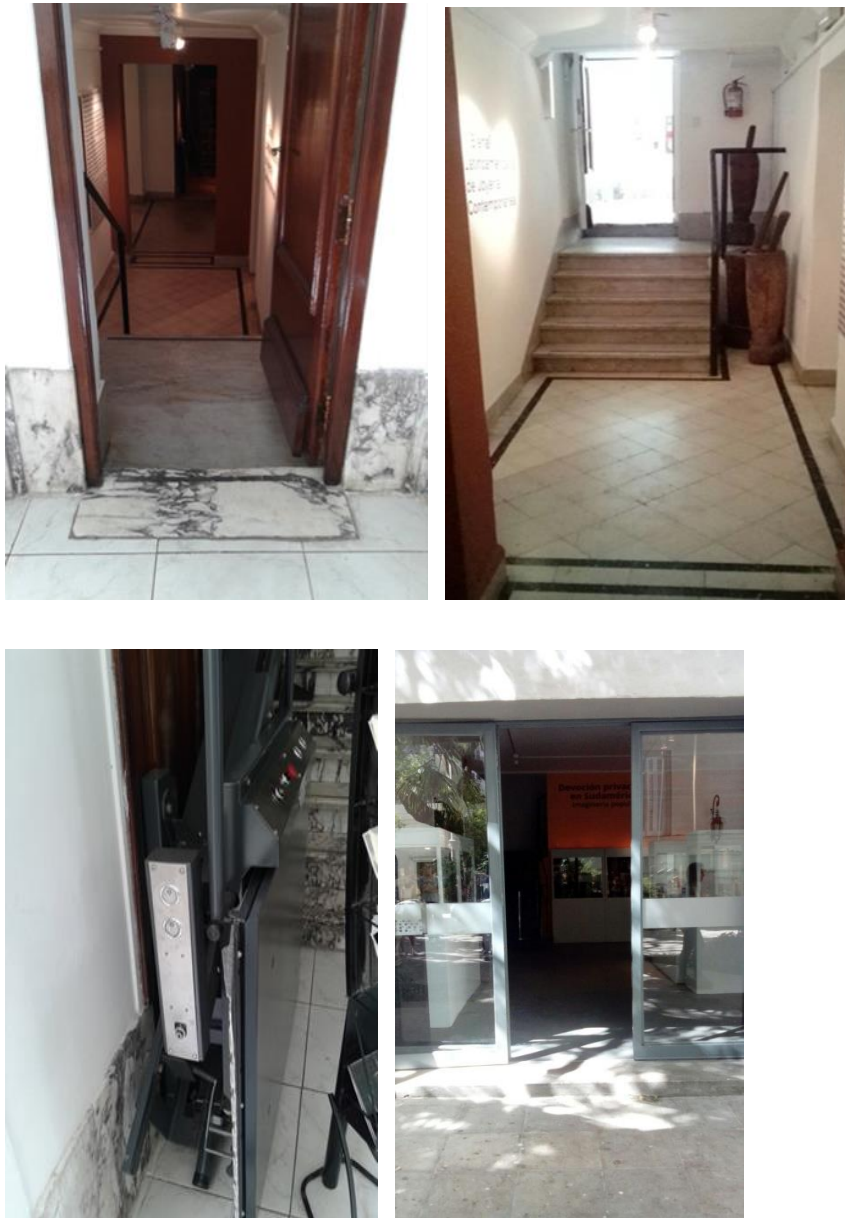
**OBSERVACIÓN 5.-** A cinco de las siete Salas de Exposición, se accede a través de desniveles que no se encuentran salvados por rampas, ni por otro medio alternativo de elevación. A dos de las cinco Salas de Exposición se accede atravesando un pasaje de altura insuficiente

**Evaluación:** Se verificó in situ que el acceso a las salas continúa resultando dificultoso. A una de las salas se accede atravesando un pasaje de altura insuficiente arribando a una escalera de 5 peldaños, la que no contaba con baranda de ambos lados; su dimensión es insuficiente para el tránsito de personas de movilidad reducida.

El nivel de avance resulta **INCIPIENTE**.

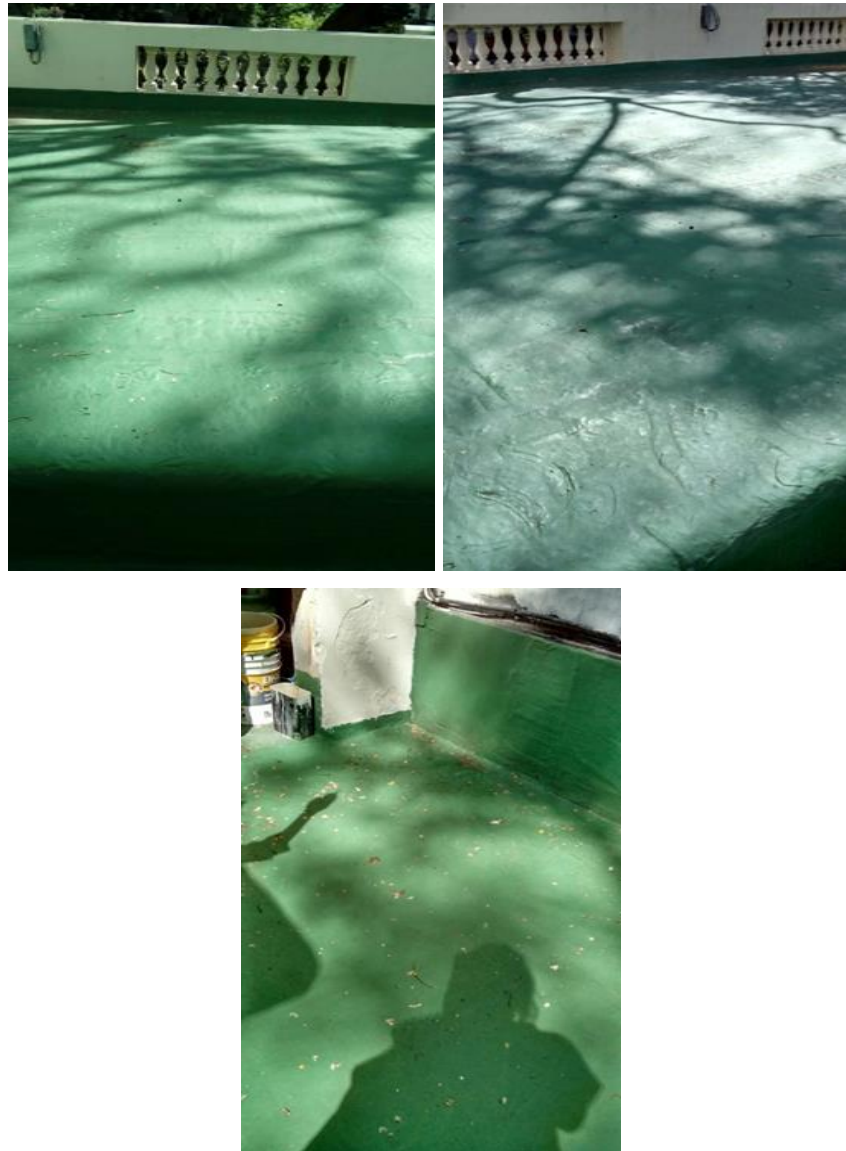
**OBSERVACIÓN 21.-** *La membrana que recubre la losa del primer cuerpo del edificio, es vieja, está deteriorada y con remiendos, no cumpliendo la función de hermeticidad. Hay filtraciones internas en varios sectores como ser: Taller de Conservación, Sala de Exposición del primer piso.*

Evaluación: Se verificó in situ que el auditado tomo medidas para subsanar la observación. Se le dio al techo un tratamiento con pintura especial para evitar la humedad y filtraciones. Se reparó la membrana El nivel de avance resulta **SATISFACTORIO**.

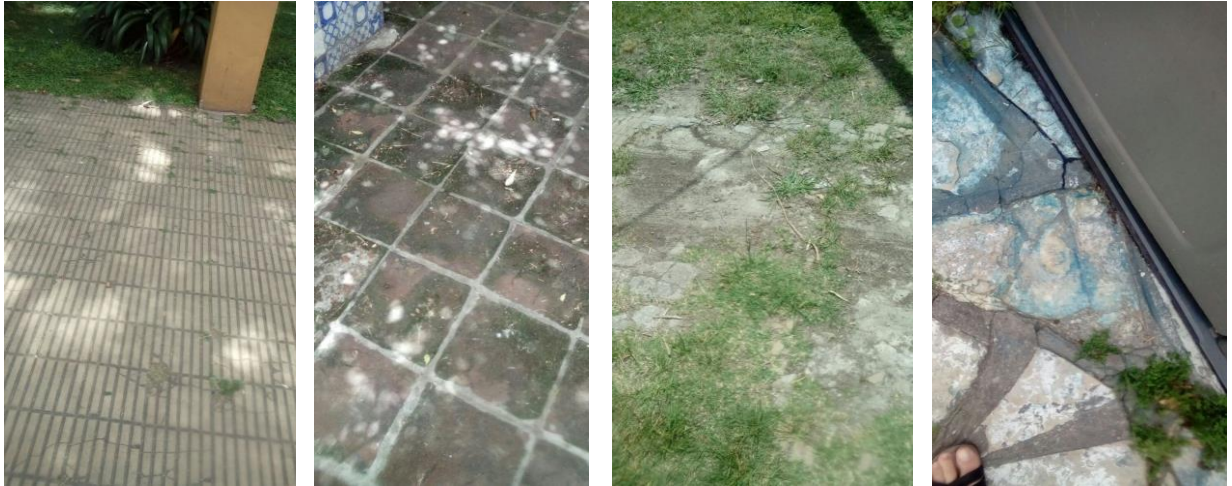
Evaluación: Se verificó in situ que no se realizaron las refacciones correspondientes a la observación. Las aceras y los senderos están en estado deficiente, sus baldosas flojas y en mal estado. Se observan remiendos en aceras internas. El nivel de avance resulta

**NO SATISFACTORIO.**

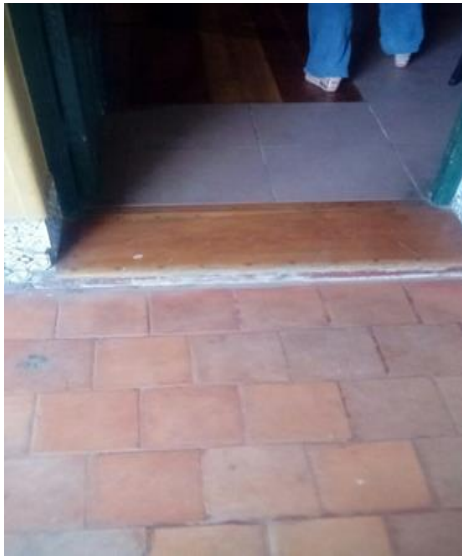
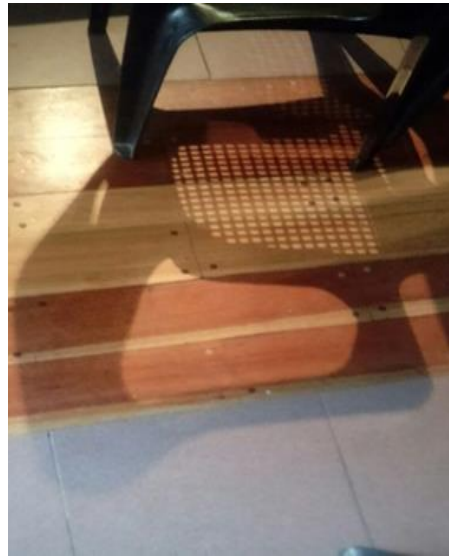
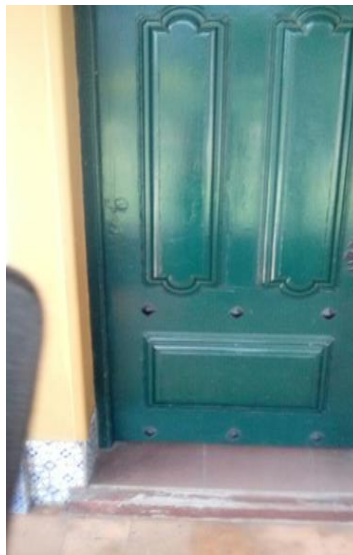
Evaluación: Se verificó in situ que los escalones están deteriorados y con roturas en su superficie. Los mismos no están salvados por rampas. El nivel de avance resulta **NO SATISFACTORIO.**

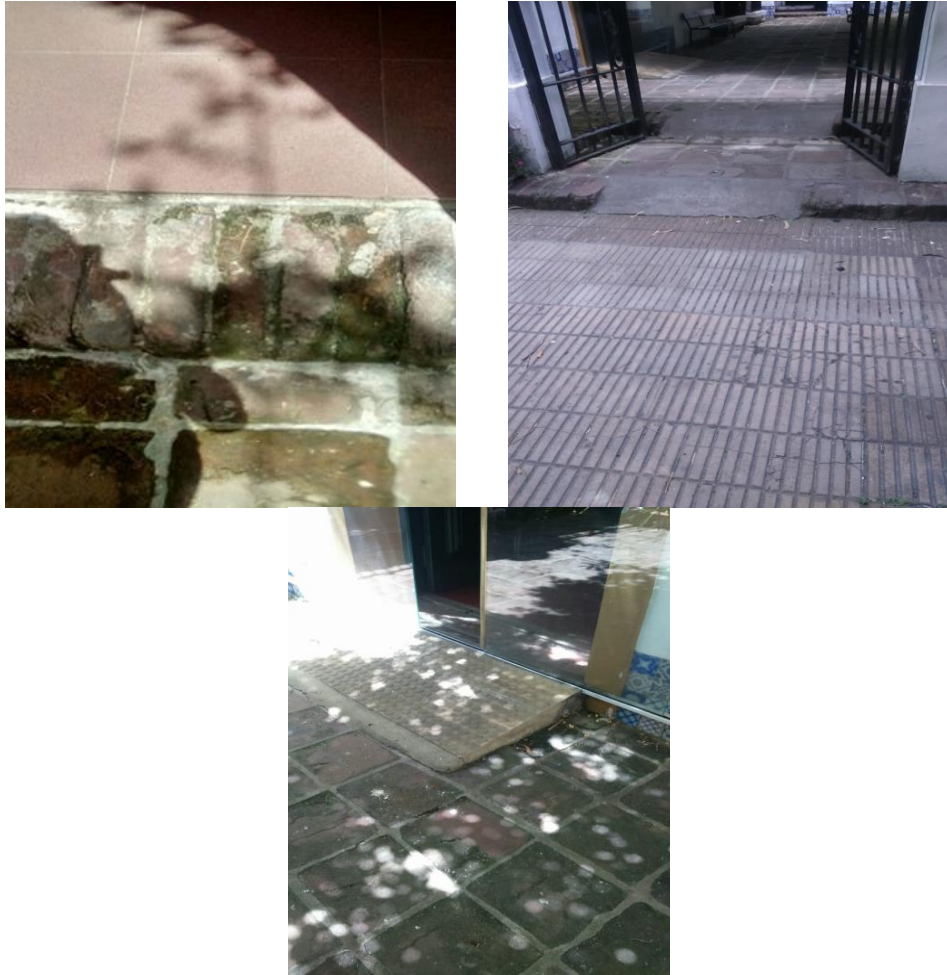
**OBSERVACIÓN 4.-** Las rampas de acceso al Pabellón Central son de ladrillo, con textura irregular, sin zócalo, tienen pendiente excesiva y desarrollo inadecuado, están debajo de puertas sin rellano, no tienen baranda, zócalo, ni señalización de textura.

**Evaluación:** Se verificó in situ que las rampas están deterioradas, no poseen doble barandas ni zócalo de contención y su pendiente es

insuficiente para el tránsito de personas con movilidad reducida. El nivel de avance resulta **NO SATISFACTORIO**.

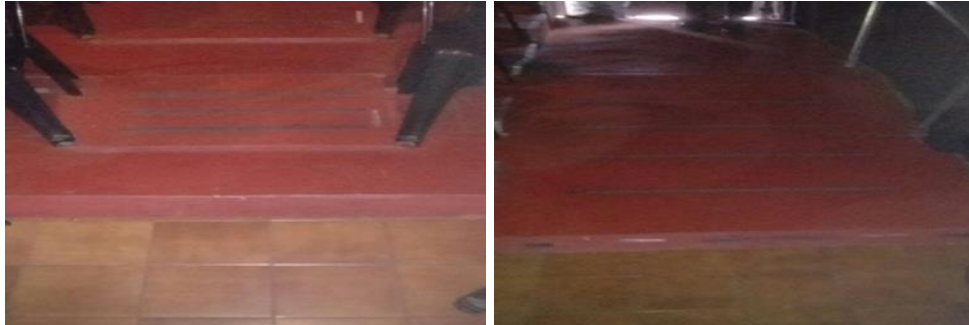
**OBSERVACIÓN 5.-** *Las rampas interiores y exteriores del Auditorio no tienen zócalo, barandas, ni señalización de textura. Además, las del interior son de material con terminación lisa y combustible y sin rellanos.*

Las mismas se encuentran deterioradas y sin mantenimiento. El nivel de avance resulta **NO SATISFACTORIO**.

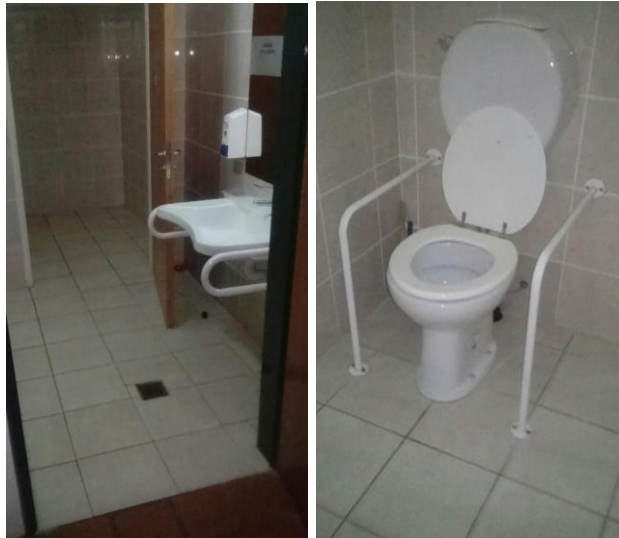
Museo en el área donde desarrollan sus tareas personal administrativo se verificó un sanitario para el uso de personas con movilidad reducida en condiciones óptimas para ser utilizado. El sanitario es de acceso por áreas que resultan fuera de la oferta de servicios al público. El nivel de avance resulta **INCIPIENTE**.

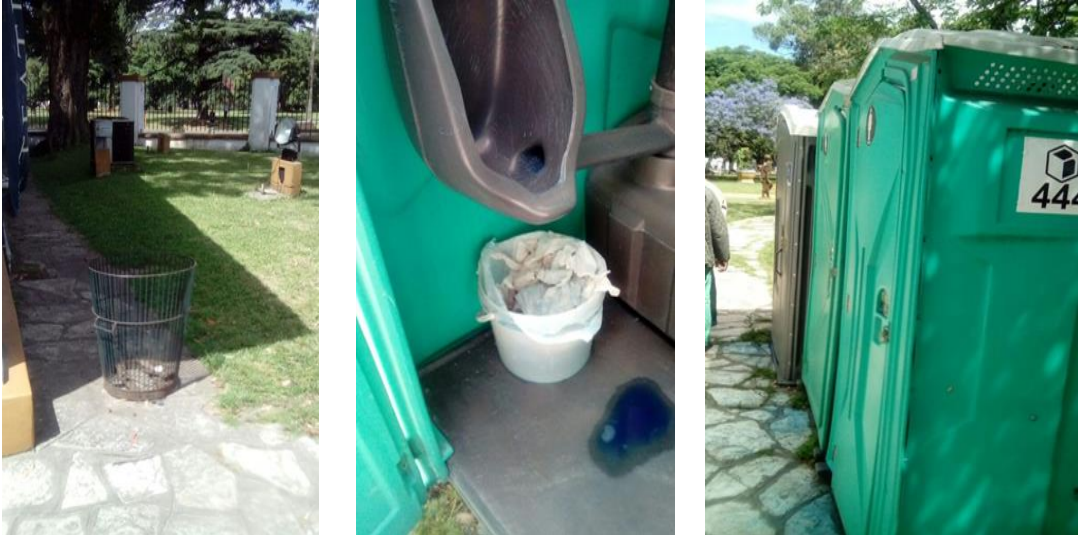
**OBSERVACIÓN 12.-** *Para llegar al mismo (sanitario de salubridad químico) desde los otros pabellones, hay que recorrer senderos deteriorados, de superficie irregular y sin señalización, difíciles de atravesar por personas con movilidad reducida.*

Evaluación: Se verificó in situ que los recorridos externos para acceder a los pabellones del Museo son de material rugoso, baldosas, las mismas se encontraron completamente deterioradas, el acceso por el parque es irregular difícil de atravesar para el público en general. El recorrido que se debe hacer para acceder al sanitario químico es intransitable para personas con movilidad reducida. El nivel de avance resulta **NO SATISFACTORIO**.

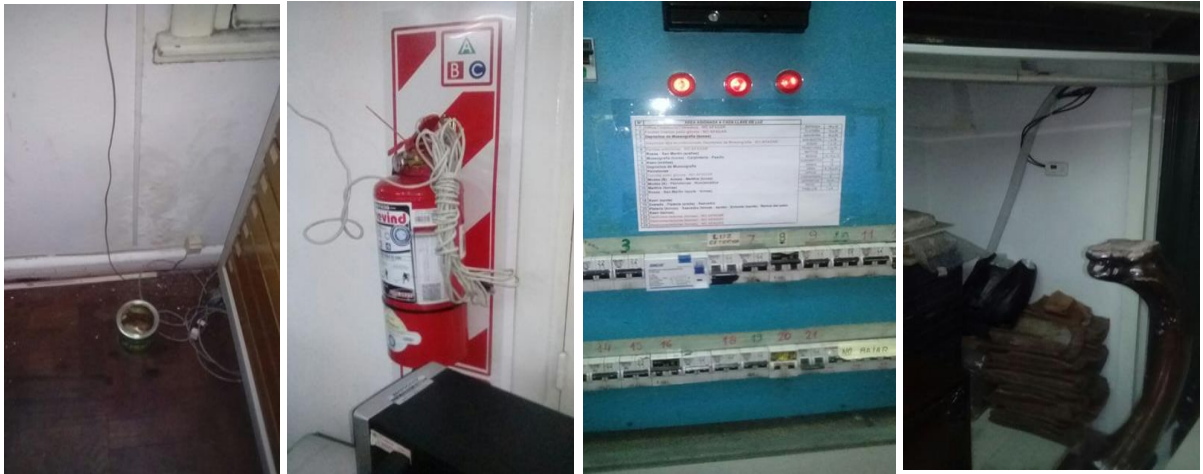
Evaluación: Se verificó in situ que existe cableado por fuera de los tableros de electricidad. Se solicitó al Director del Museo acceder a la cámara de inspección de jabalina de puesta a tierra, lo que no resultó conocido para el requerido ni para el resto del personal. El nivel de avance resulta **NO SATISFACTORIO**.

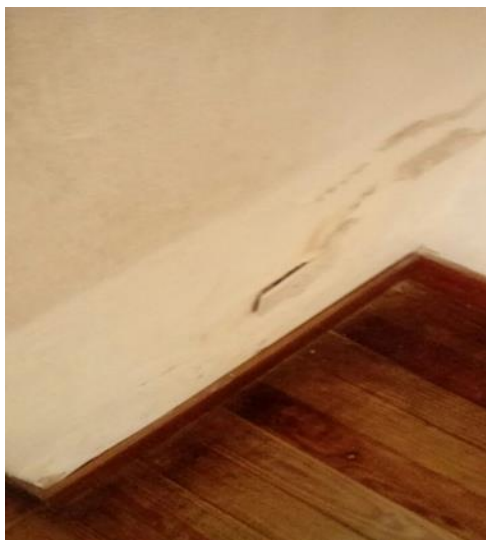
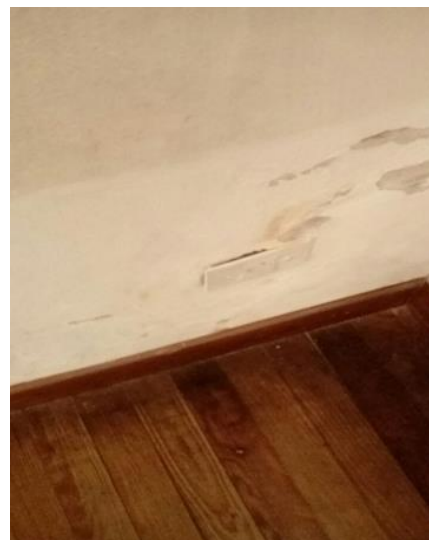
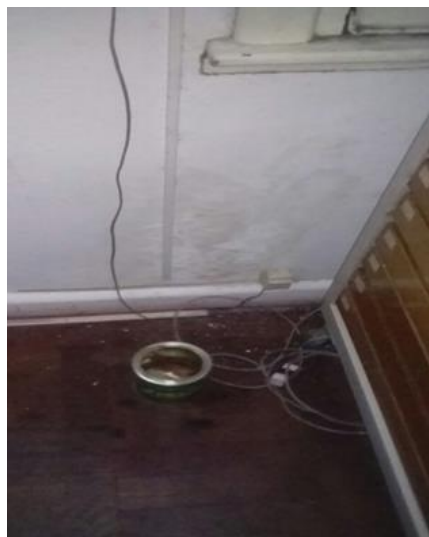
**OBSERVACIÓN 18.-** *En el Pabellón Central hay sectores con la pintura deteriorada tanto en su interior como en todas sus fachadas.*

**Evaluación:** Se verificó in situ que la pintura está deteriorada en uno de sus locales (Pabellón central) Se observaron mejoras de pintura en realizadas en una de las salas. El nivel de avance resulta **INCIPIENTE**.

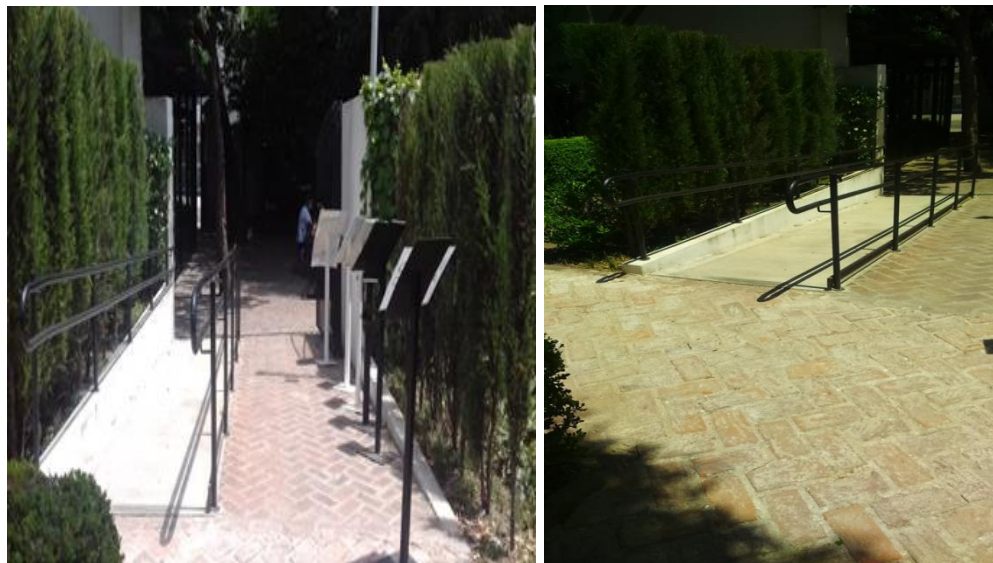
Evaluación: Se verificó in situ que el acceso principal de ingreso por la calle Vuelta de Obligado cuenta con una rampa de acceso para personas con movilidad reducida, la misma cuenta con baranda de ambos lados y con zócalo de contención. Cumple con la normativa. El nivel de avance resulta **SATISFACTORIO**.

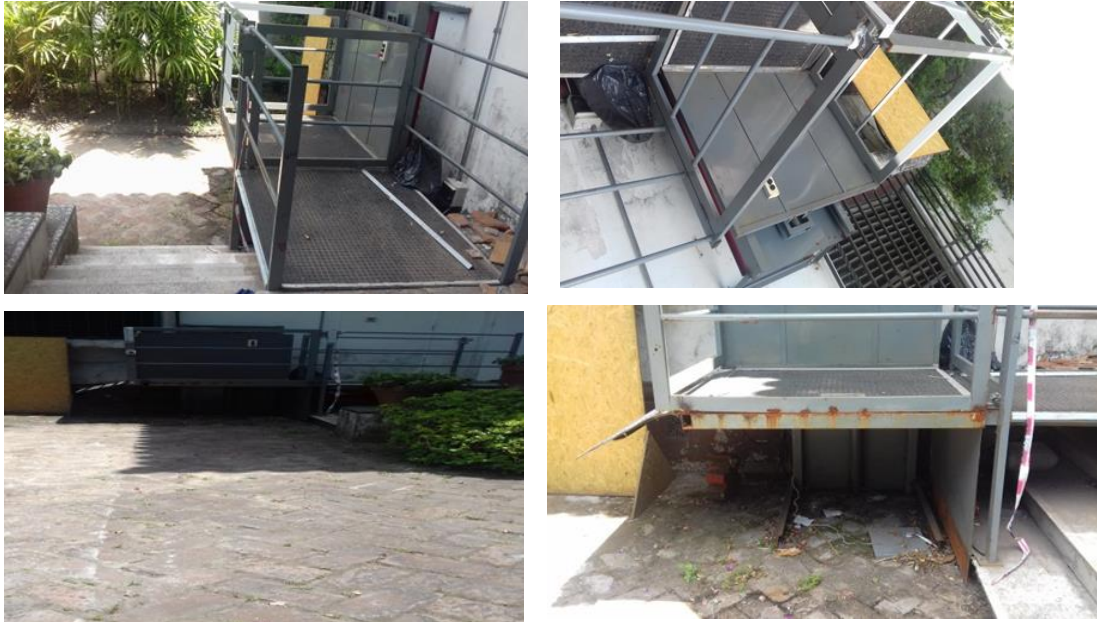
**OBSERVACIÓN 4.-** *La rampa que comunica el nivel del jardín con el de la Casa del Museo, no tiene zócalo de contención, doble baranda, pasamanos anatómico doble y continuo, ni señalización de textura.*

oxidada en una de sus partes y fuera de uso por falta de mantenimiento. El nivel de avance resulta **INCIPIENTE**.

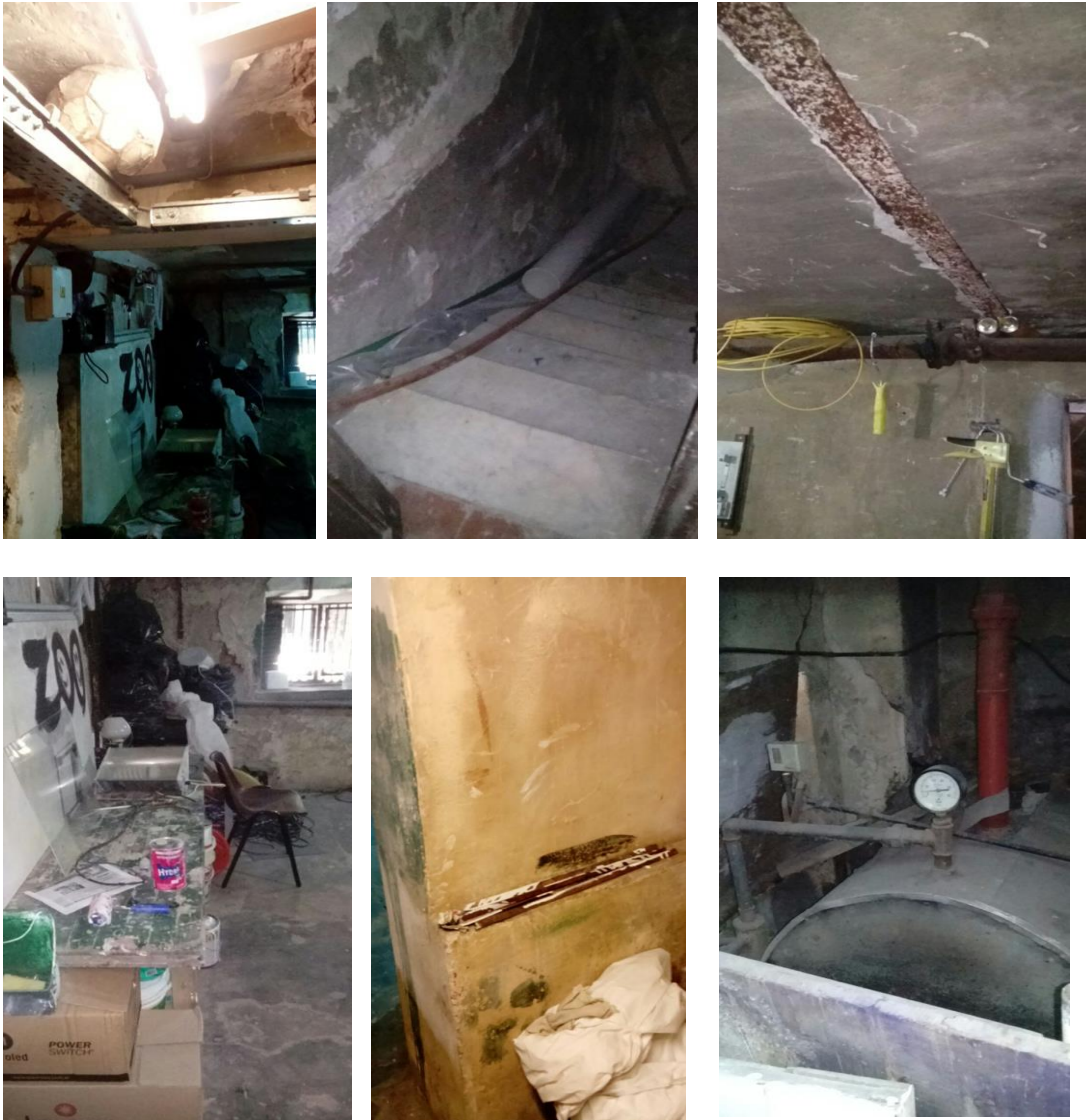
Evaluación: Se verificó in situ la existencia de un sótano debajo de la escalera continua al patio, en ese local se observan cables de electricidad expuestos y elementos combustibles; sus muros están sin pintura con revoque desgastado, el techo presenta humedad y filtraciones, con vigas oxidadas a la vista, se observa un banco de trabajo del personal del Museo. El se encuentra absolutamente deteriorado.

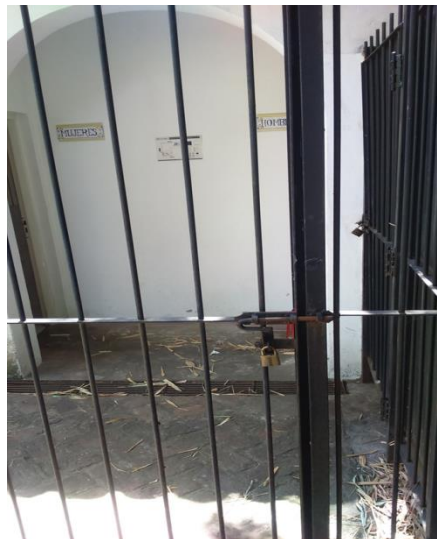
El estado de refacción no permite definir la situación final. El nivel de avance resulta **NO VERIFICABLE**.

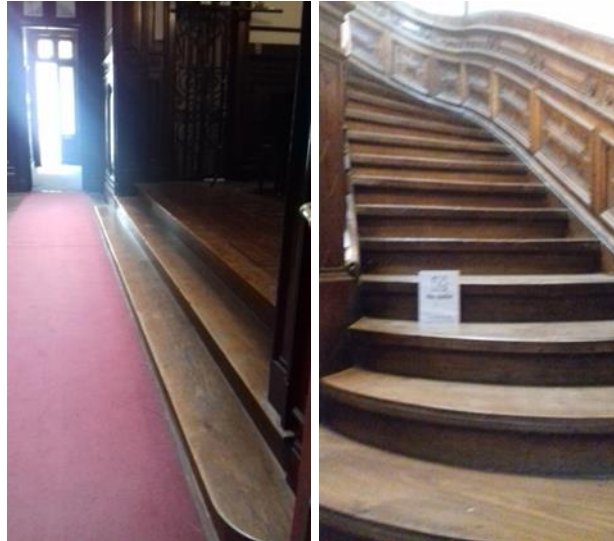
Evaluación: Se verificó in situ que la escalera principal es de madera y no tiene señalización, solo tiene baranda de un solo lado, la misma denotaba estado de deterioro, los peldaños no tienen cinta antideslizante. La misma no cumple con la normativa existente.

Resulta posible disponer elementos mecánicos de elevación. El nivel de avance resulta **NO SATISFACTORIO**.

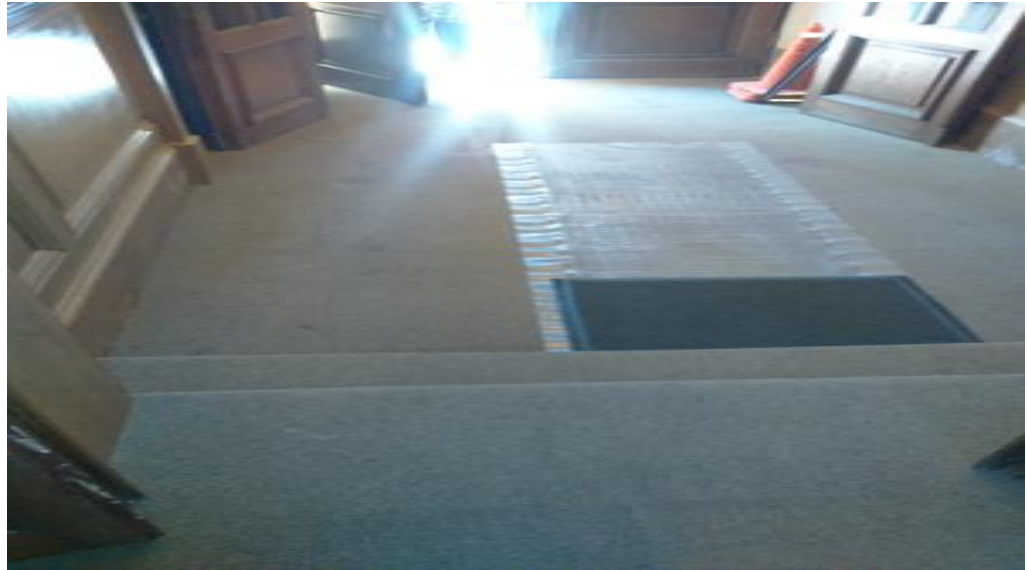
**OBSERVACIÓN 4.-** *Los pasajes que conforman la trayectoria de los medios exigidos de salida se encuentran obstaculizados con equipamiento mobiliario y algunos de ellos son a través de pasos con desniveles sin salvar.*

Evaluación: Se verificó in situ que los medios de trayectoria de salida no se encuentran obstaculizados. El nivel de avance resulta **SATISFACTORIO**.

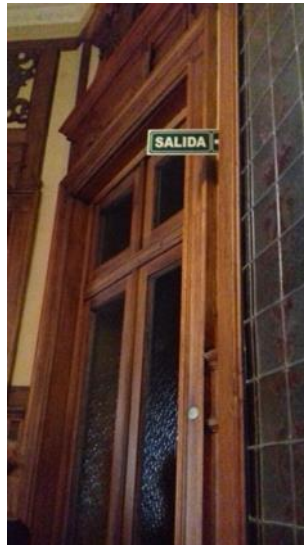
**OBSERVACIÓN 5.-** *La línea natural de libre trayectoria de los medios exigidos de salida no está señalizada*

Evaluación: Se verificó in situ que existe señalización insuficiente por ser incompleta en el recorrido. El nivel de avance resulta **INCIPIENTE**.

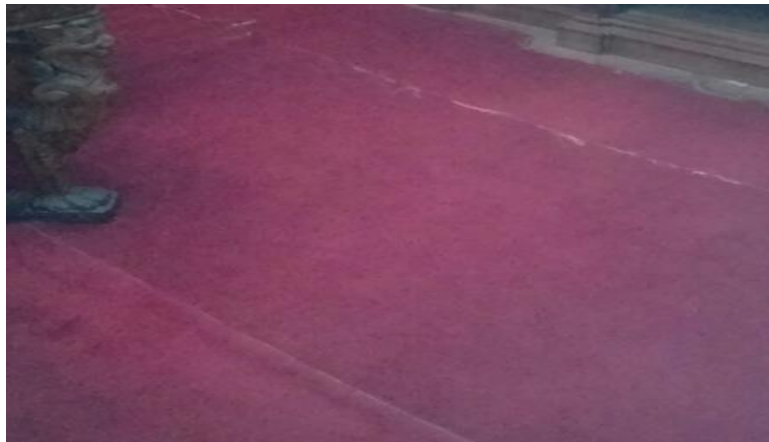
Evaluación: Se verificó in situ que los pisos de alfombra de las salas estaban deteriorados. Se denotaban ondulaciones en su superficie. El nivel de avance resulta **NO SATISFACTORIO**

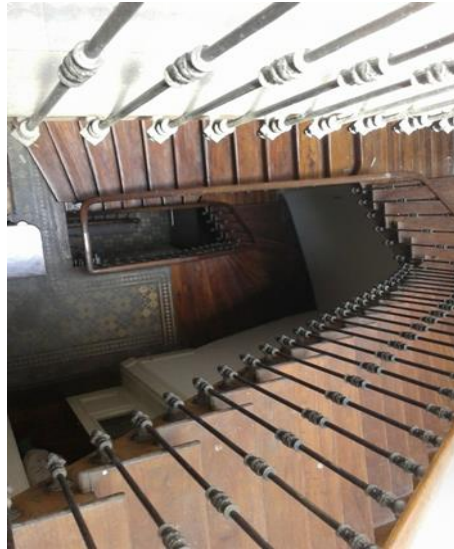
encuentran deterioradas, sin doble baranda ni cinta antideslizante. Son escaleras de varias tipologías que responden a viviendas individuales no destinadas originalmente a uso público. El nivel de avance resulta **NO SATISFACTORIO**.

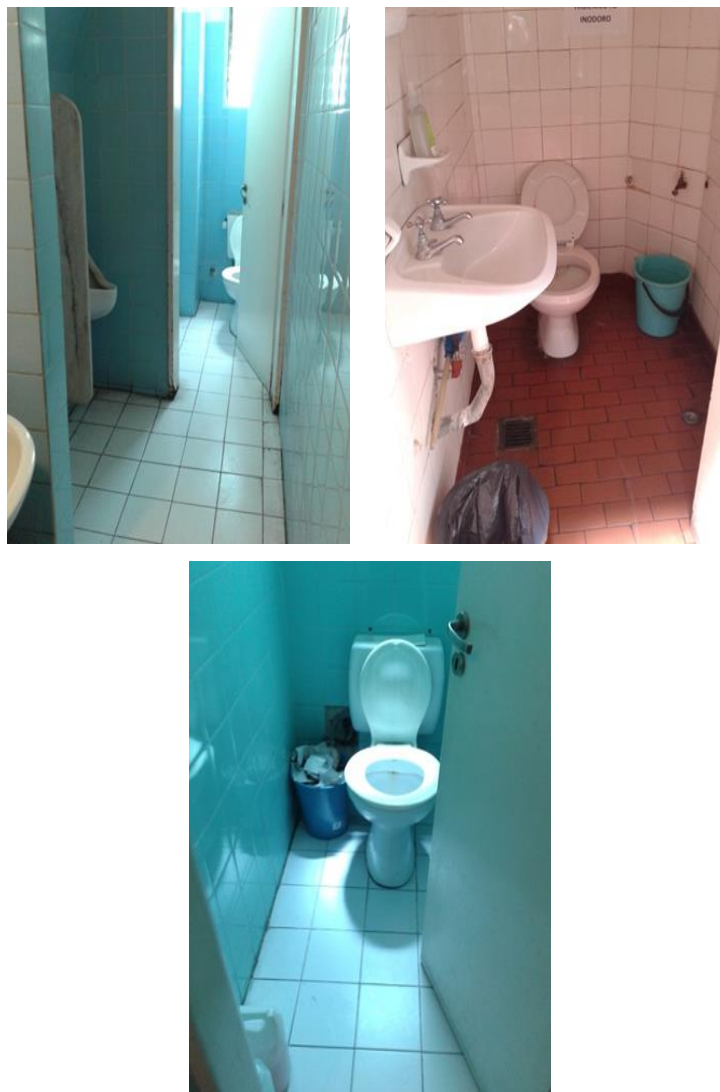
Evaluación: Se verificó in situ que no hay sanitario para personas con movilidad reducida. Se constató la existencia de un sanitario por cada entrada, las puertas de ingreso a los mismos son de espacio reducido. El nivel de avance resulta **NO SATISFACTORIO**.

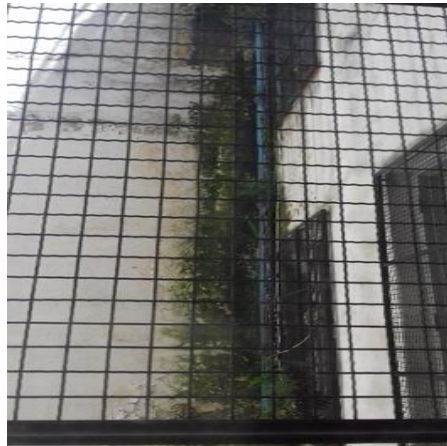
Evaluación: Se verificó in situ que las paredes no cuentan con el mantenimiento correspondiente, pudiendo observar en ellas filtraciones y humedad. El nivel de avance resulta **NO SATISFACTORIO**

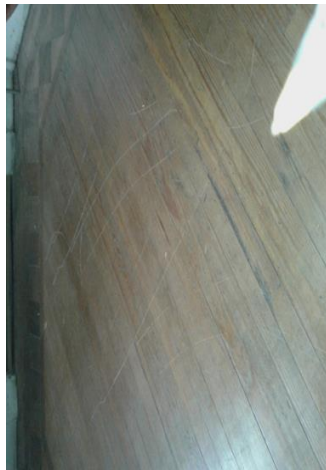
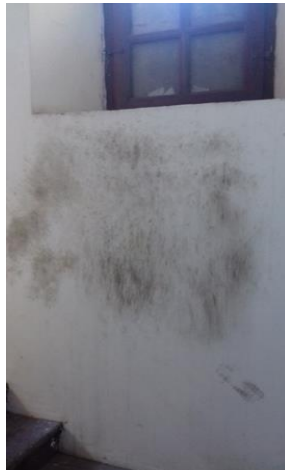
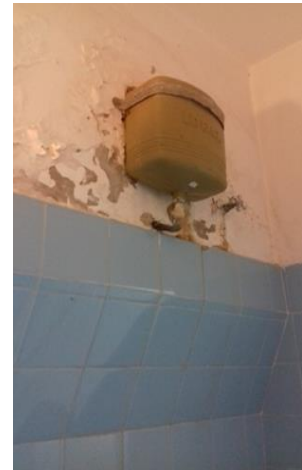
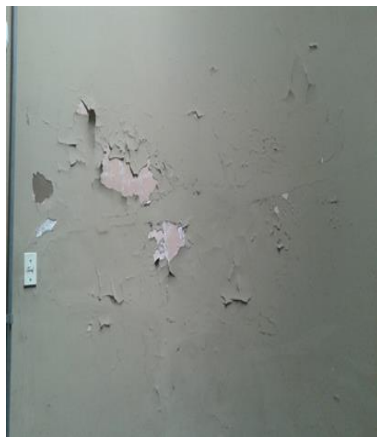
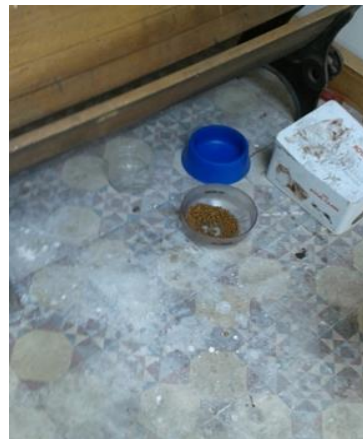
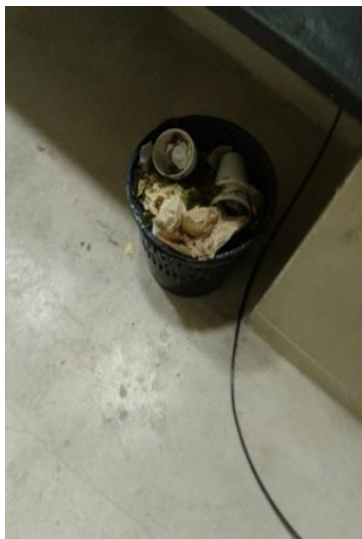
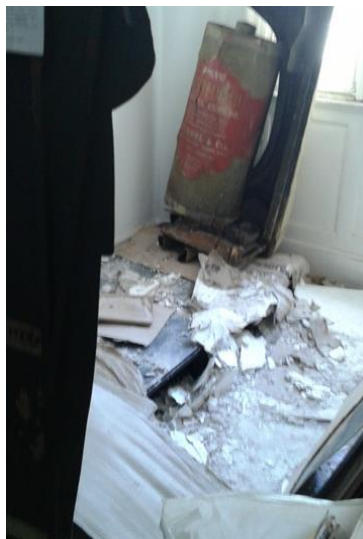
Evaluación: Se verificó in situ que el edificio no cuenta con el mantenimiento adecuado, se visualizan paredes y pisos deteriorados, cables de electricidad por fuera de las instalaciones, con falta de limpieza. El nivel de avance resulta **NO SATISFACTORIO.**

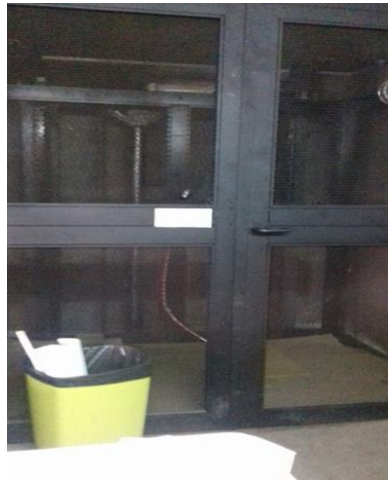
**Evaluación:** Se verificó in situ que el Museo no posee ascensor ni medio alternativo de elevación, existe un montacargas para esculturas de gran peso, el SUM se utiliza como taller de arte. El nivel de avance resulta **NO SATISFACTORIO**.

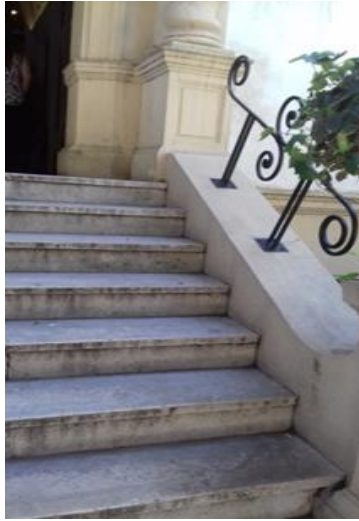
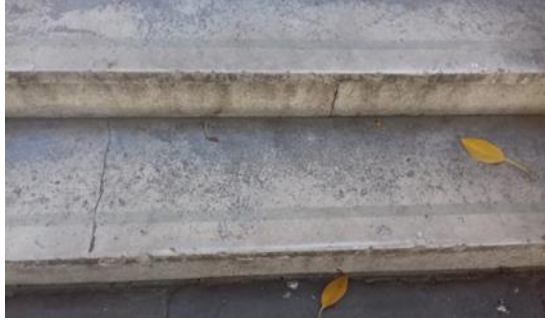
**OBSERVACIÓN 5.-** *Las escaleras exigidas en la trayectoria del medio de salida del público, no tienen cinta antideslizante en sus escalones, doble baranda, pasamanos, ni bandas de señalización*

Evaluación: Se verificó in situ que las escaleras exigidas en del medio de trayectoria no contaban con: baranda de ambos lados, cinta antiadherente en sus peldaños, ni bandas de señalización. No se realizaron modificaciones. El nivel de avance resulta **NO SATISFACTORIO**.

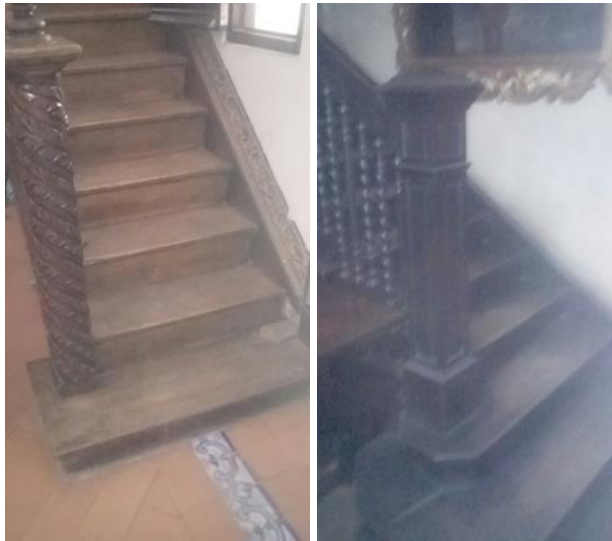
**OBSERVACIÓN 6.** *Las escaleras exigidas como trayectoria de los medios de salida no cumplen con la normativa, tanto en lo edilicio, por tratarse de construcciones de valor patrimonial de 1922 (cantidad de alzadas, ancho mínimo, con escalones compensados, algunas son de material combustible, etc.) como por su equipamiento y mantenimiento (sin cinta antideslizante, doble baranda, señalización, etc.).*

Evaluación: Se verificó in situ que las escaleras exigidas en el medio de trayectoria no cuentan con baranda de ambos lados, cinta antiadherente en sus peldaños ni bandas de señalización. El nivel de avance resulta **NO SATISFACTORIO**.

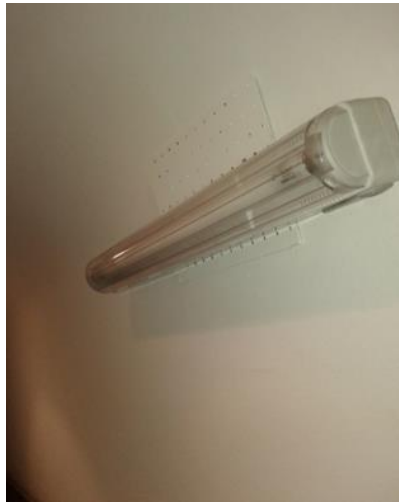
**OBSERVACIÓN 13.-** *Hay medios de escape horizontales y verticales sin luz de emergencia*

Evaluación: Se verificó in situ la existencia de algunas luces de emergencias, las mismas se encontraban fuera de uso por fallas de funcionamiento y son insuficientes de acuerdo a la dimensión del Museo. El nivel de avance resulta **INCIPIENTE**.

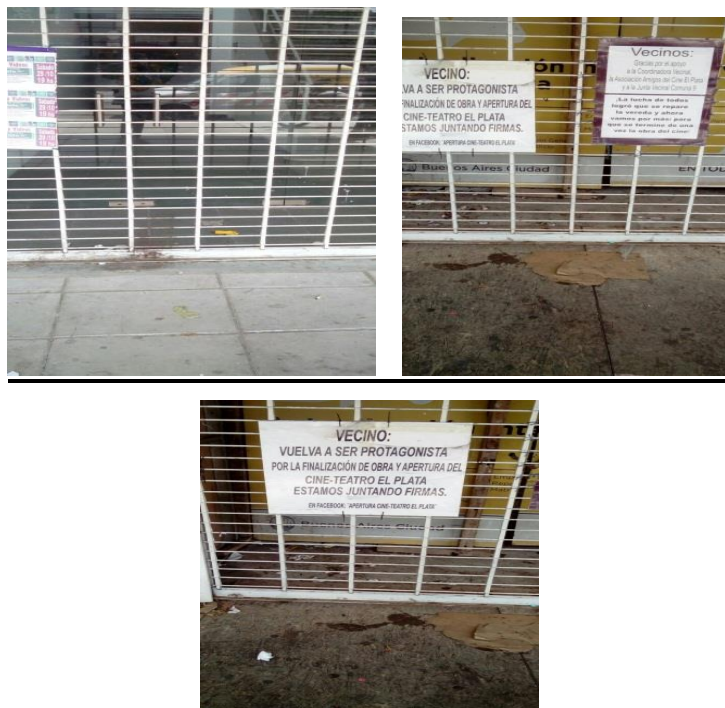
Evaluación: Se verificó in situ que la vereda se encuentra parcialmente reparada, se colocaron baldosas nuevas, el lateral de la entrada se encuentra en mal estado. Este deterioro cuenta con una cubierta provisoria de madera para facilitar el tránsito de peatones. El nivel de avance resulta **INCIPIENTE**.

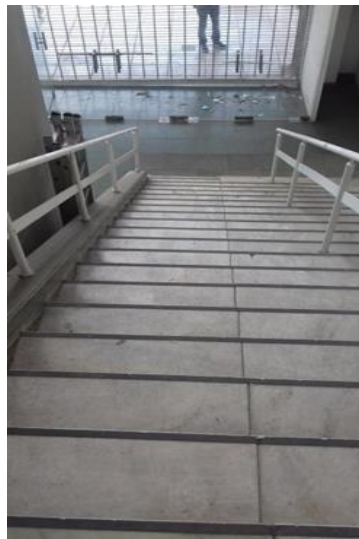
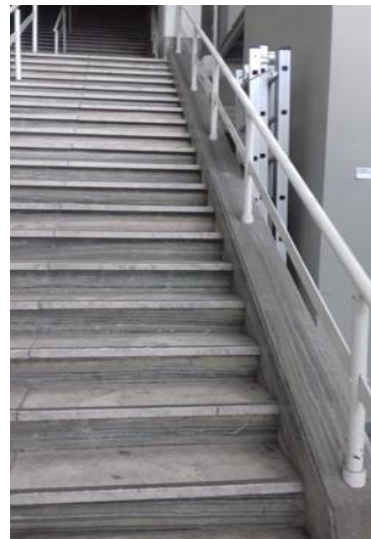
Evaluación: Se verificó in situ que la escalera del edificio que vincula la planta baja con el primer piso y luego con el segundo nivel, cuenta con cinta antideslizante, la misma se encuentra deteriorada por falta de mantenimiento, se verifica baranda de ambos lados y baranda de pasamanos intermedia, el mármol de los peldaños se encuentra en estado regular, sin mantenimiento de aseo. El nivel de avance resulta **INCIPIENTE.**
