INFORME FINAL DE
AUDITORIA
Con Informe Ejecutivo

Proyecto N° 2.13.11

**CUMPLIMIENTO DE LA LEY
962 EN MUSEOS DE LA
CIUDAD DE BUENOS AIRES**

Auditoria de Relevamiento

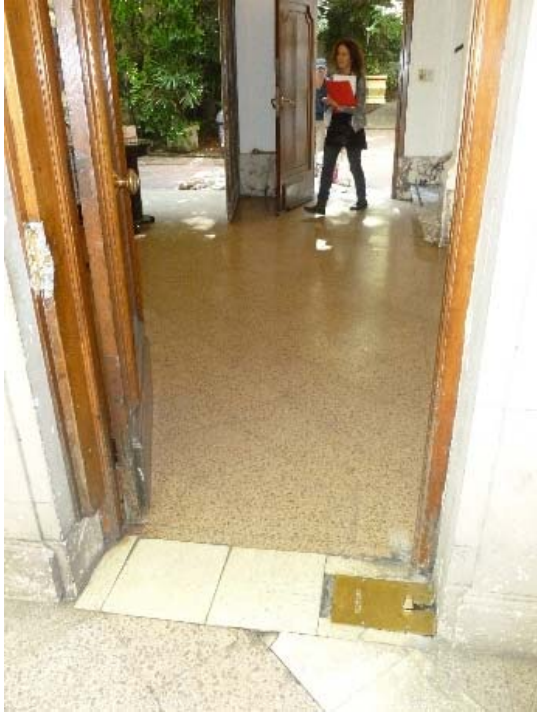
La única puerta, de acceso al edificio tiene un ancho reducido de 0,90 m y es de material combustible sin tratamiento ignífugo.

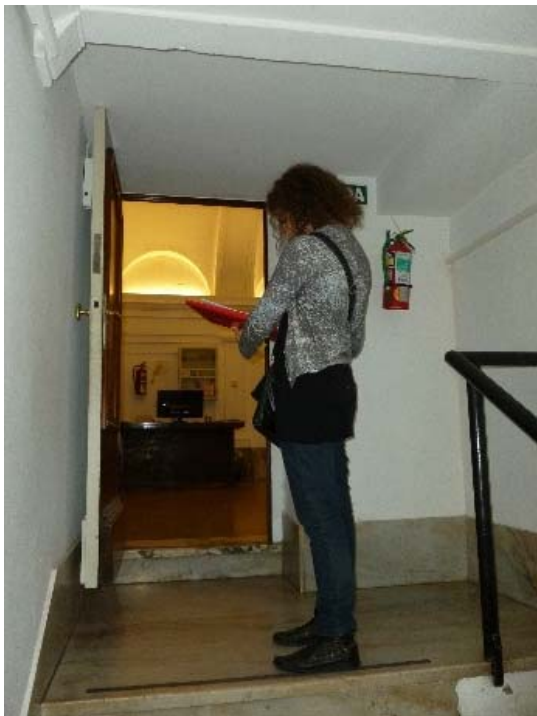
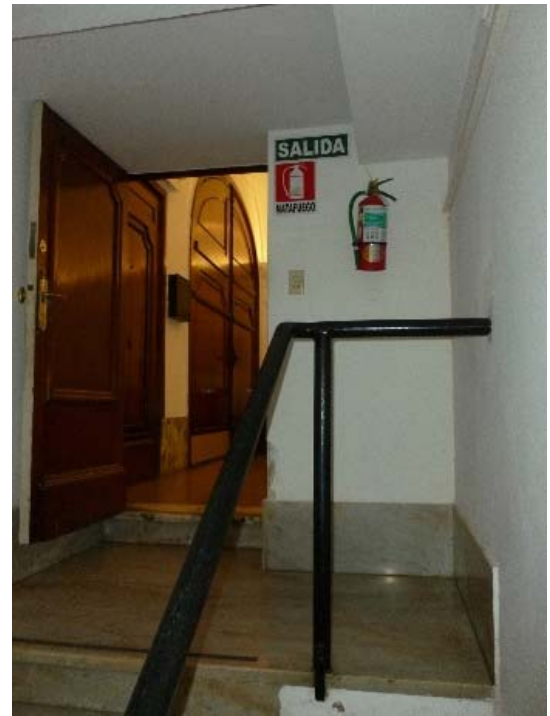
A dos de las cinco Salas de Exposición se accede atravesando un pasaje de altura insuficiente.

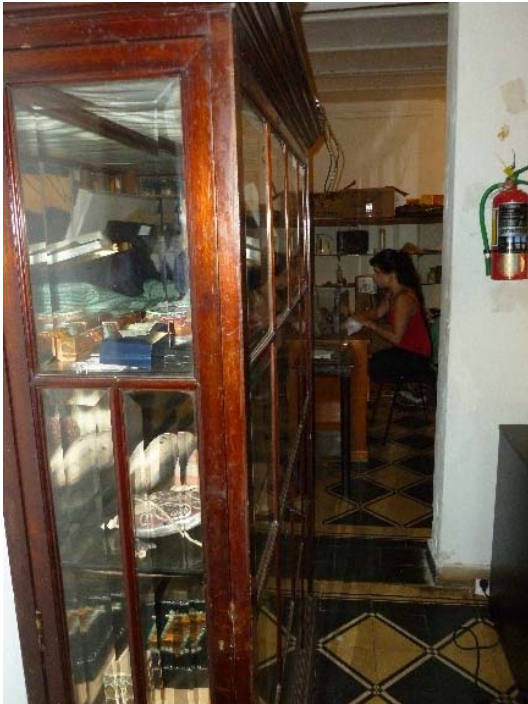
Hay mobiliario en lugares de paso, obstaculizando la línea natural de libre trayectoria de los medios de salida.

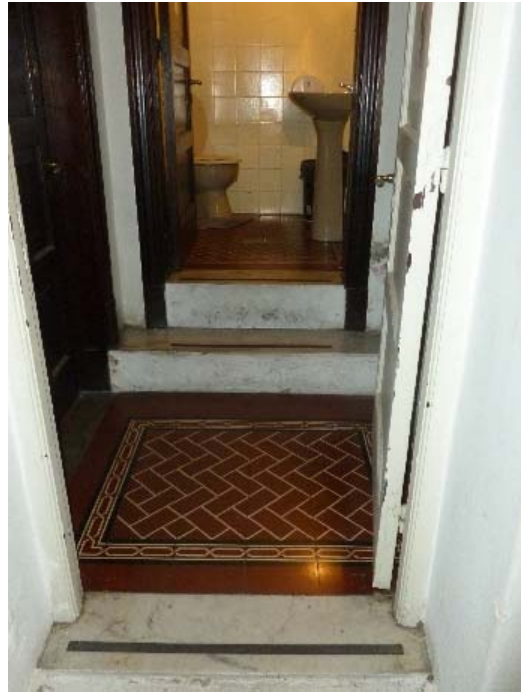
El acceso a los sanitarios de uso público es a través de desniveles sin salvar. Además hay escalones sin señalizar y sin salvar debajo de puertas.

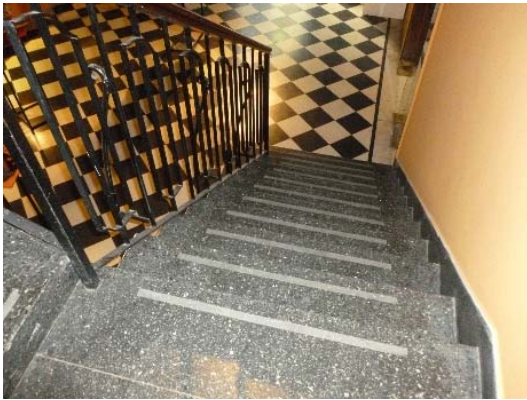
Ni la escalera exterior, ni la única escalera de acceso a la Sala de Exposición del primer piso del segundo cuerpo, cumplen con la normativa en lo que respecta a su equipamiento, ya que tienen baranda a un solo lado y no poseen zócalo de contención.

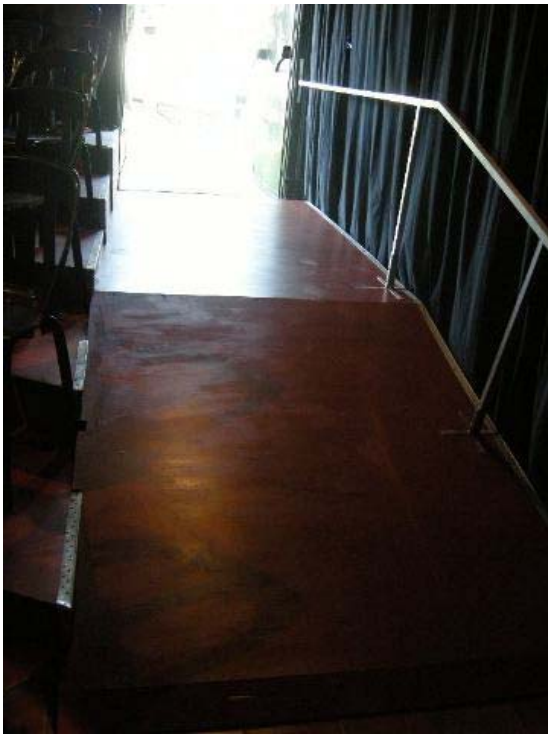
Las rampas interiores y exteriores del Auditorio no tienen zócalo, barandas, ni señalización de textura. Además, las del interior son de material con terminación lisa y combustible y sin rellanos.

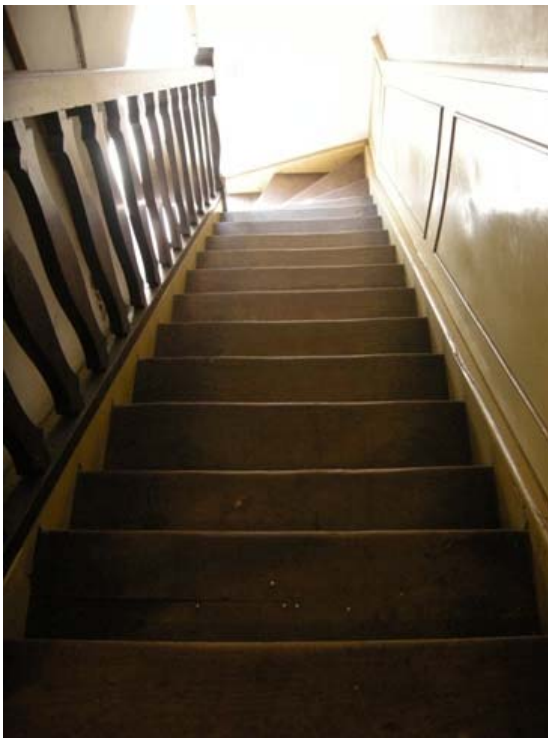
La escalera de acceso a la planta alta del Pabellón Central (usada solo por el personal del Museo) no cumple con la normativa. Tanto desde el punto de vista edilicio, por tratarse de una construcción del año 1942, (es de madera, tiene 0,94 m de ancho, escalones con variaciones en sus dimensiones y escalones compensados) como en su equipamiento y mantenimiento (una sola baranda desprendida y sin cinta antideslizante).

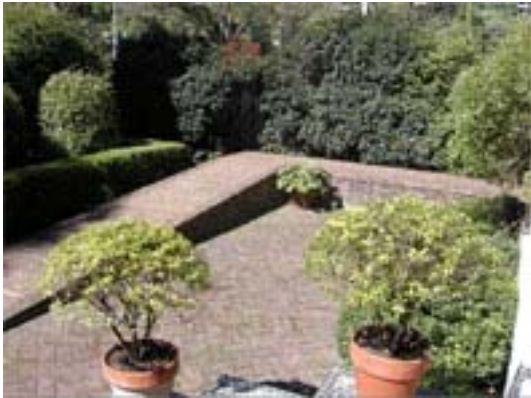
La rampa que comunica el nivel del jardín con el de la Casa del Museo, no tiene zócalo de contención, doble baranda, pasamanos anatómico doble y continuo, ni señalización de textura.

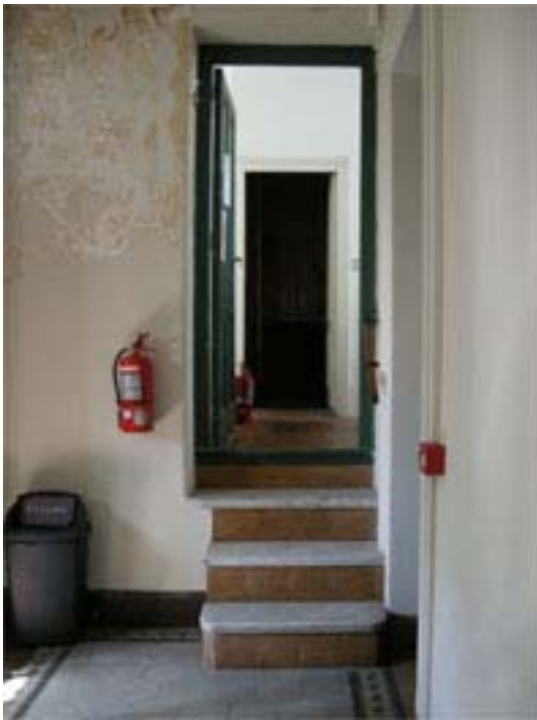
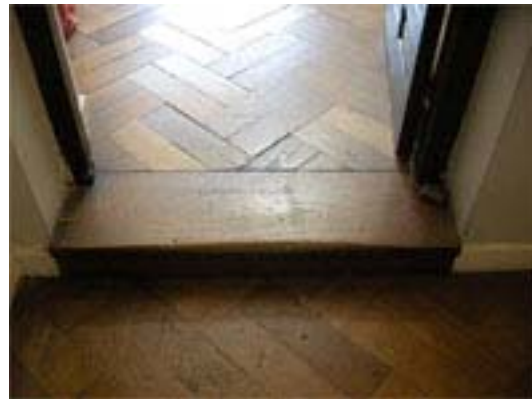
Hay desniveles en la trayectoria de los medios exigidos de salida sin salvar por rampas.

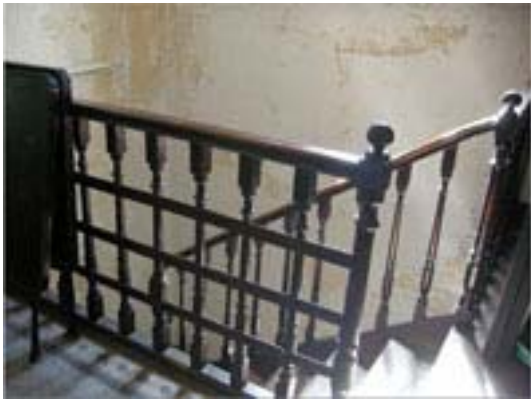
Las escaleras que vinculan la planta baja con el primer nivel son de material combustible (una de madera y la otra revestida en alfombra), no tienen doble baranda, cinta antideslizante, ni bandas de señalización.

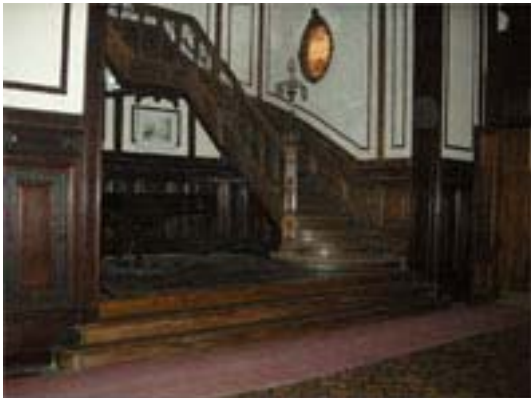
La escalera principal es la original del edificio y no cumple con la normativa tanto en su aspecto constructivo, ya que es de material combustible y tiene escalones compensados, como en su equipamiento ya que tiene baranda a un solo lado, no posee cinta antideslizante, ni señalización.

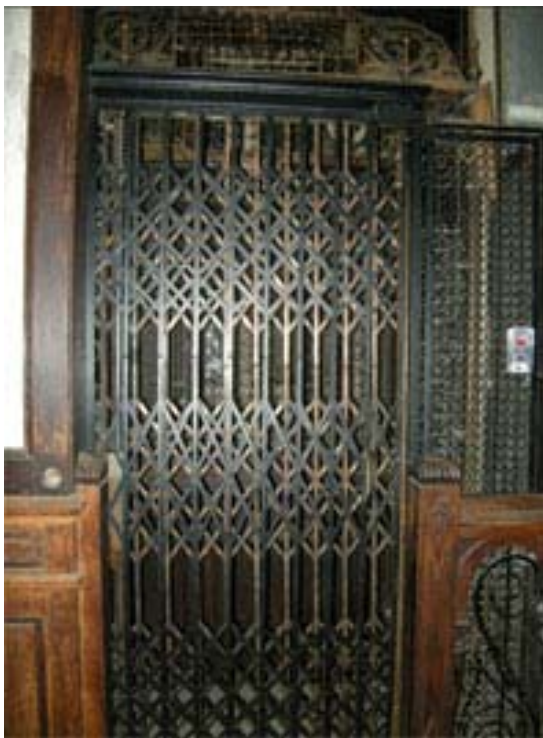
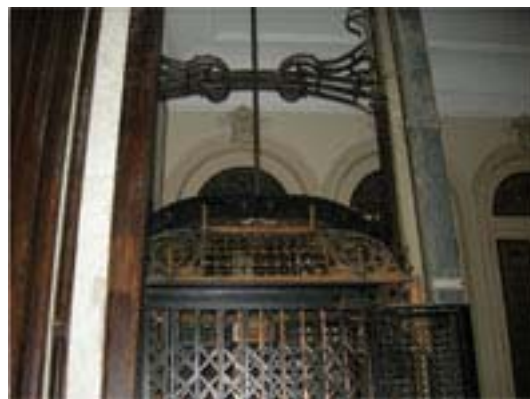
El edificio no tiene ascensor en funcionamiento (es el original del edificio y quedó obsoleto su sistema de elevación) ni medio alternativo de elevación que comunique con la planta alta y asegure que personas con movilidad reducida accedan de manera autónoma.

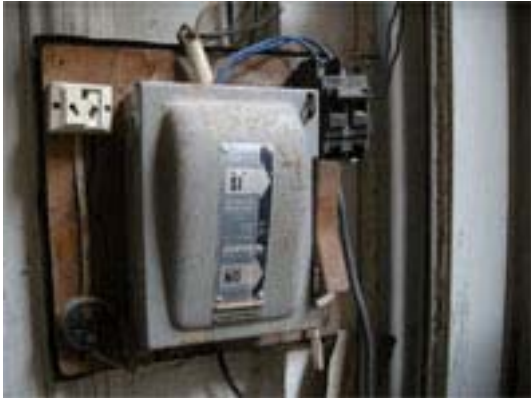
Hay tableros eléctricos con los circuitos sin identificar, sin disyuntor y sin jabalina. Hay cables sueltos en diferentes sectores del edificio.

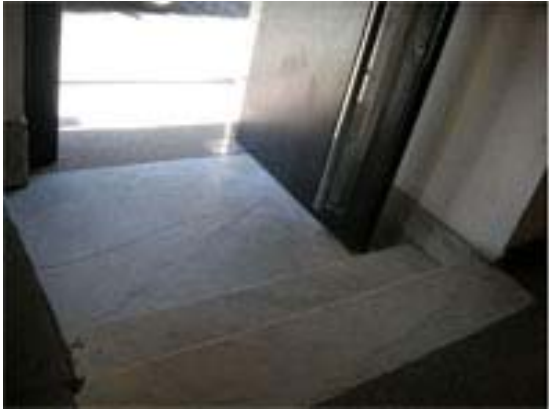
<p>Los pasajes de entrada (Defensa 219/223) que conforman la trayectoria de los medios exigidos de salida, son de dimensiones reducidas.</p>

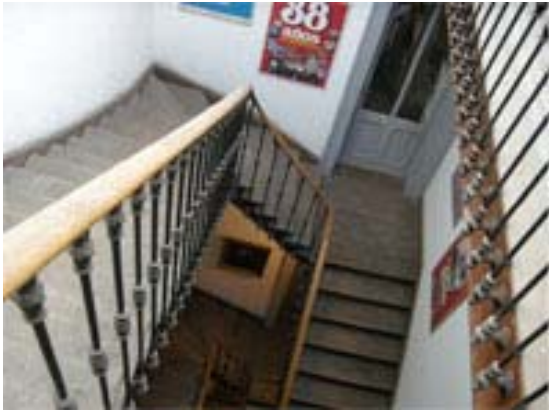
<p>Ninguna de las tres escaleras principales cumple con la normativa; ni en lo edilicio ya que en su mayor desarrollo son de madera (material altamente combustible), compensadas y tienen tramos con excesiva cantidad de escalones; ni en su equipamiento, ya que hay tramos sin zócalo en uno de los lados, tienen un solo pasamanos, no tienen cinta antideslizante, ni señalización.</p>

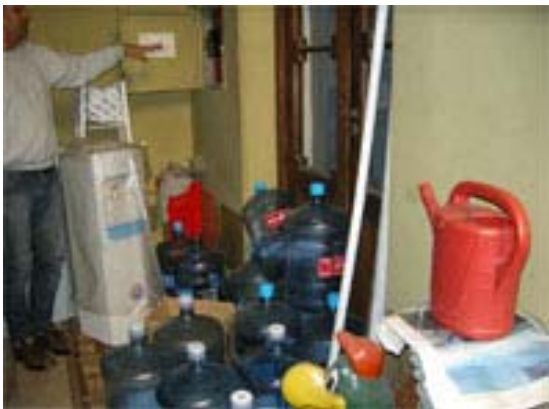
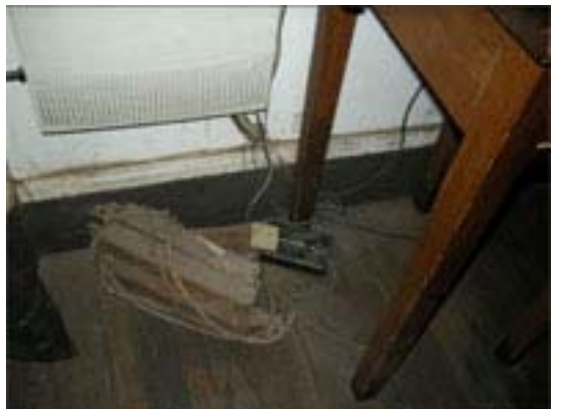
<p>El tablero eléctrico se encuentra en un lugar poco accesible y la llegada al mismo está obstaculizada con bidones de agua y otros objetos. Hay cableado suelto, sin canalizar, en diferentes sectores del Museo.</p>

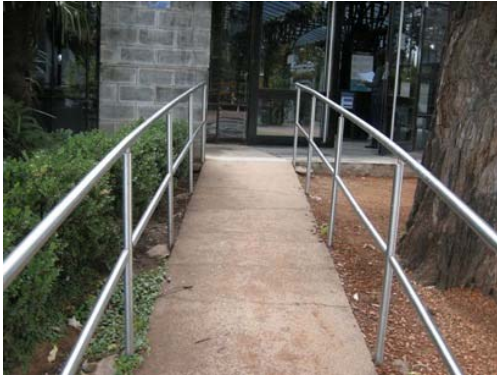
La rampa exterior de acceso al edificio no tiene zócalo de contención ni señalización de textura. Si bien posee doble baranda, la misma no cuenta con pasamanos anatómico, doble y continuo.

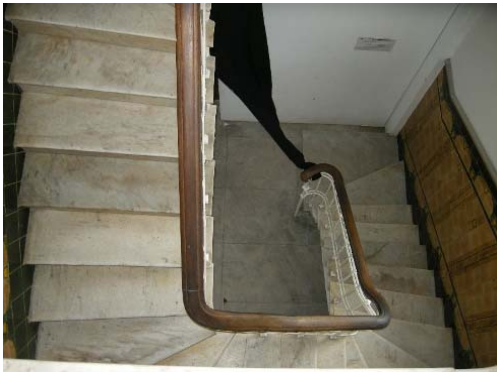
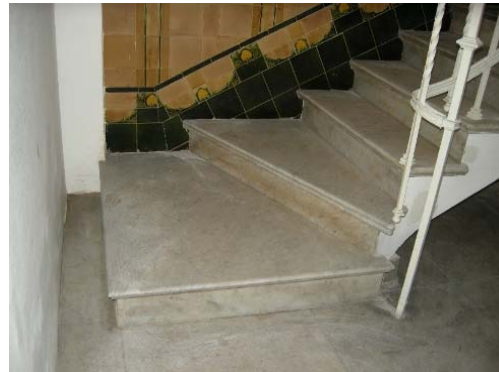
La escalera de mármol de uso público, que vincula los diferentes niveles del Museo no cumple con lo establecido en la normativa, tanto desde el punto de vista edilicio, como en su equipamiento.

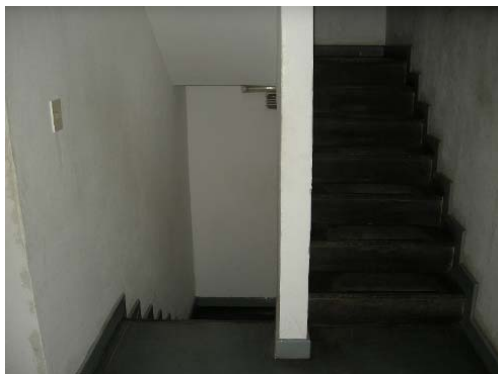
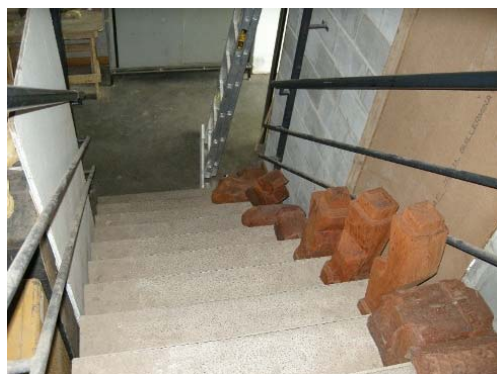
La escalera, que vincula el primero con el segundo nivel del edificio antiguo, se encuentra obstaculizada con equipamiento combustible. La misma no está señalizada.

La trayectoria de los medios de salida se encuentra obstaculizada en los niveles altos con equipamiento combustible escenográfico y mobiliario.

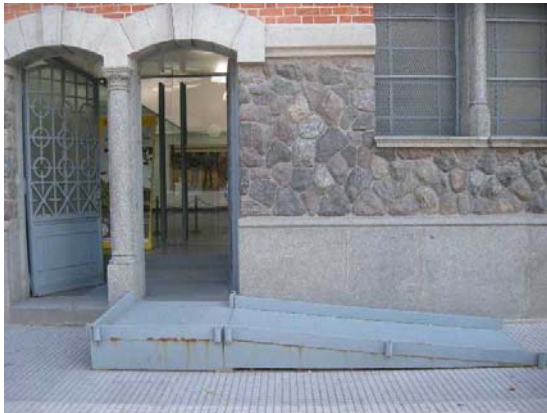
La rampa ubicada en el acceso no responde a la normativa, quedando parte del desnivel sin salvar y careciendo de barandas y pasamanos.

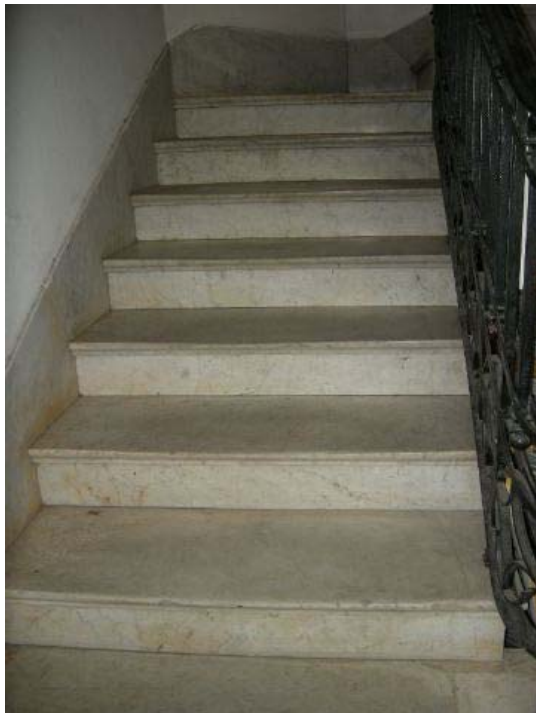
La escalera original del edificio que vincula la planta baja con la alta, no cumple con la normativa tanto en lo edilicio (1.10 m de ancho) como en su equipamiento. No tiene doble baranda, zócalo de contención, cinta antideslizante ni bandas de señalización.

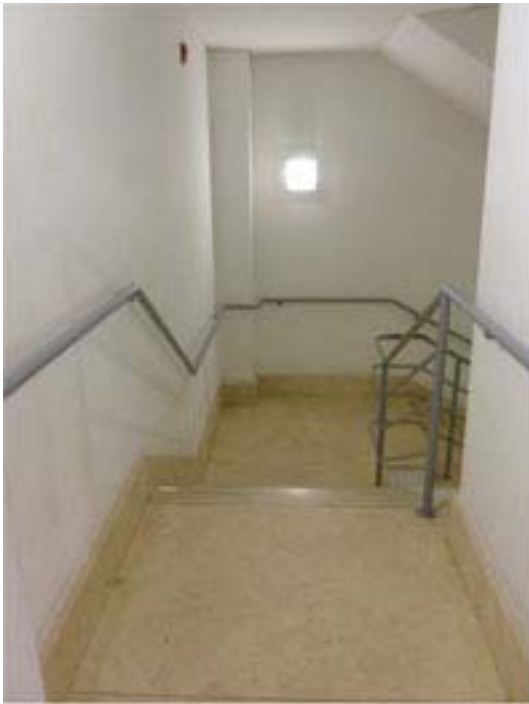
La caja de escaleras proyectada como medio exigido de salida, cumple con las características solicitadas por la normativa vigente, excepto en lo que respecta a la materialización de su cerramiento, siendo este de placas de roca de yeso.

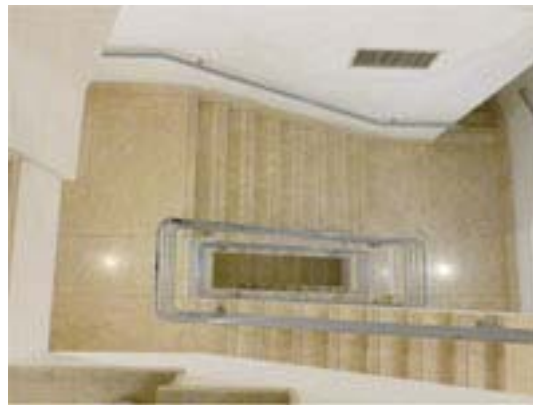
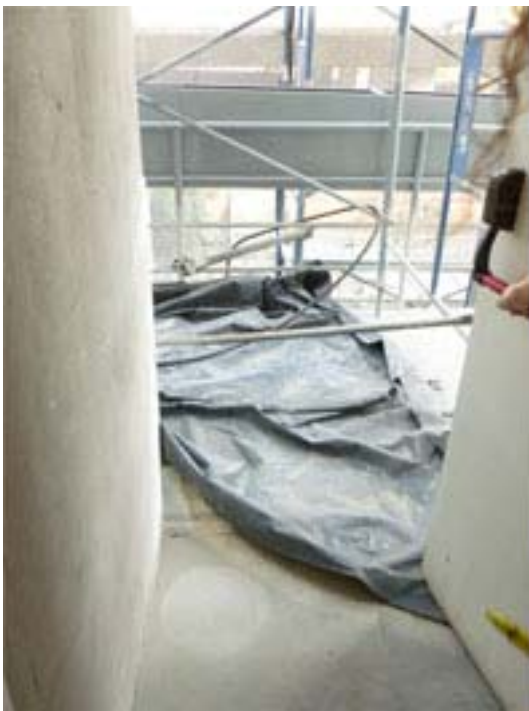
La escalera de escape sobre el corredor del contrafrente, da a un sector en obra y se encuentra obstruida por la misma.

<p>En el primer subsuelo hay un corredor con dos escalones sin salvar.</p>
 	<p>La señalización y la iluminación de las escaleras de escape son escasas.</p>
 	<p>En los sanitarios de primer piso y segundo subsuelo, hay recintos de inodoros cuyas puertas abren hacia adentro, obstruyendo la trayectoria de los medios exigidos de salida.</p>

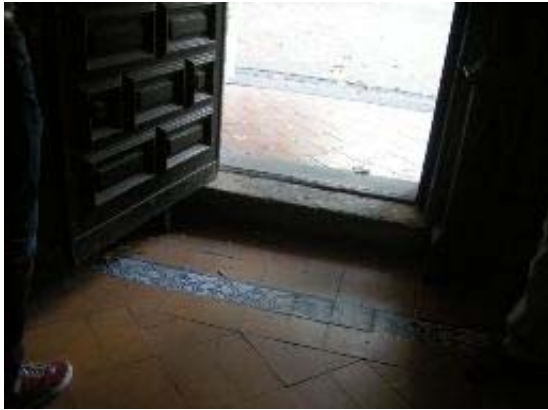
El ingreso a la Sala Capilla es a través de una puerta de madera, angosta, con un escalón abajo, sin salvar por rampa y sin rellano.

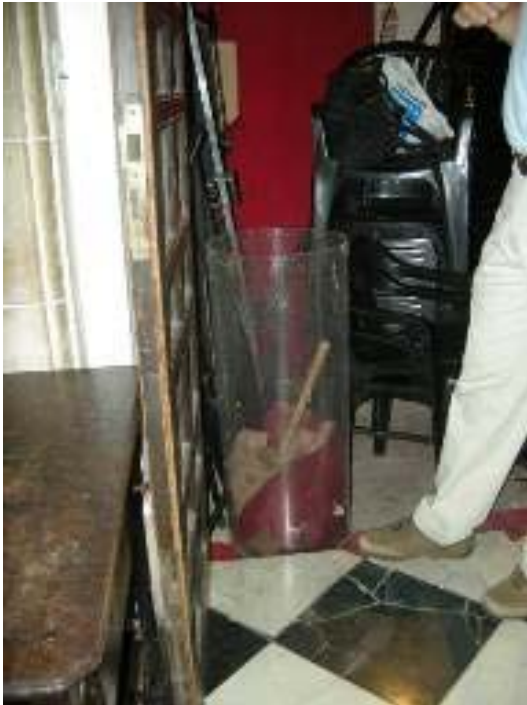
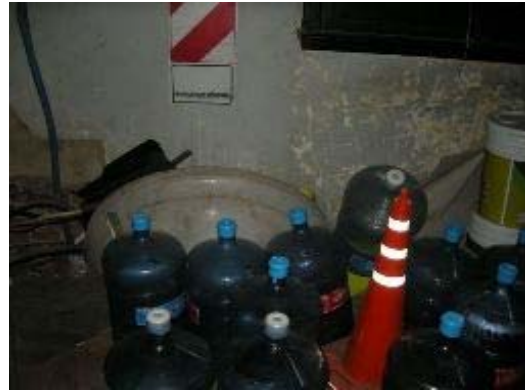
La trayectoria de los medios exigidos de salida se encuentra obstaculizada por mobiliario y objetos varios

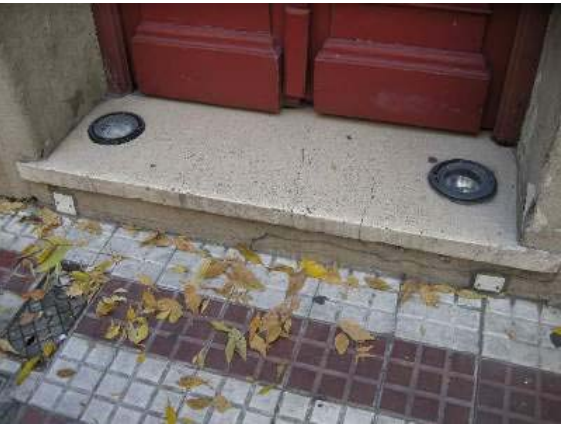
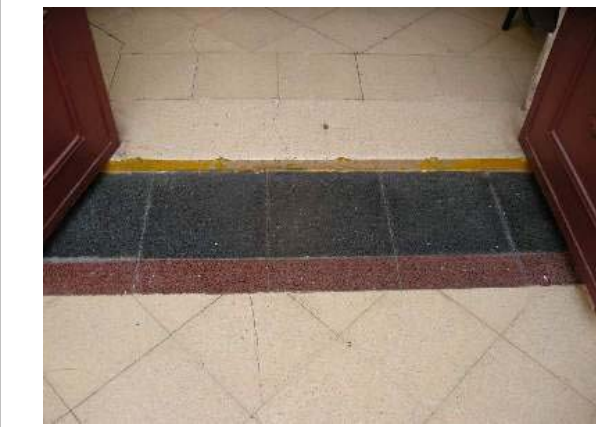
<p>El único acceso es por una puerta de dos hojas de material combustible, con un desnivel debajo, sin salvar.</p>	<p>En la trayectoria de los medios exigidos de salida en planta baja, hay desniveles sin salvar.</p>

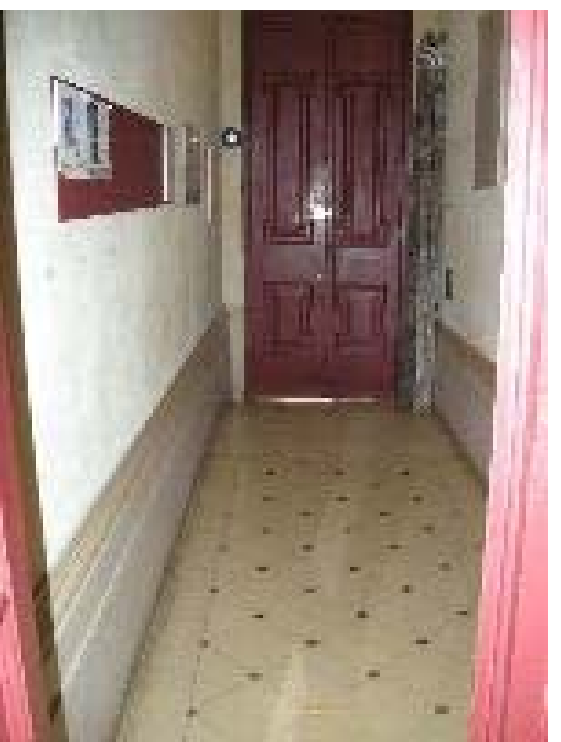
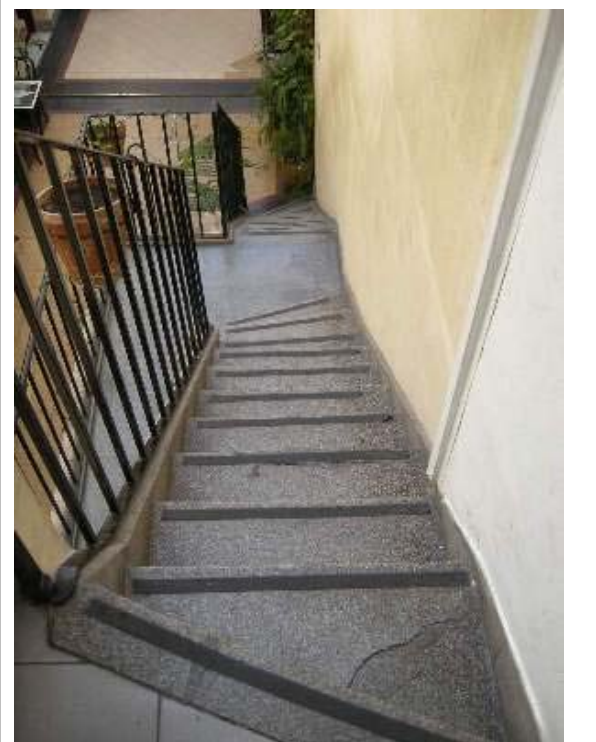
<p>La única puerta de acceso al edificio está obstaculizada por una escalera de obra.</p>	<p>La escalera de acceso a la planta alta no cumple con la normativa respecto a los medios exigidos de salida.</p>
