## INFORME FINAL DE RELEVAMIENTO

PROYECTO N° 3.07.02.04  
GESTIÓN DEL PROGRAMA MATERNO  
INFANTO JUVENIL EN EL HOSPITAL  
"DONACIÓN F. SANTOJANNI (SUS III)

SUBPROYECTO 05: AREA PROGRA  
MATICA Y CENTRO DE SALUD Y  
ACCION COMUNITARIA (CESAC)  
N° 5 RELEVAMIENTO PLANTA FISICA

**INFORME DE RELEVAMIENTO**

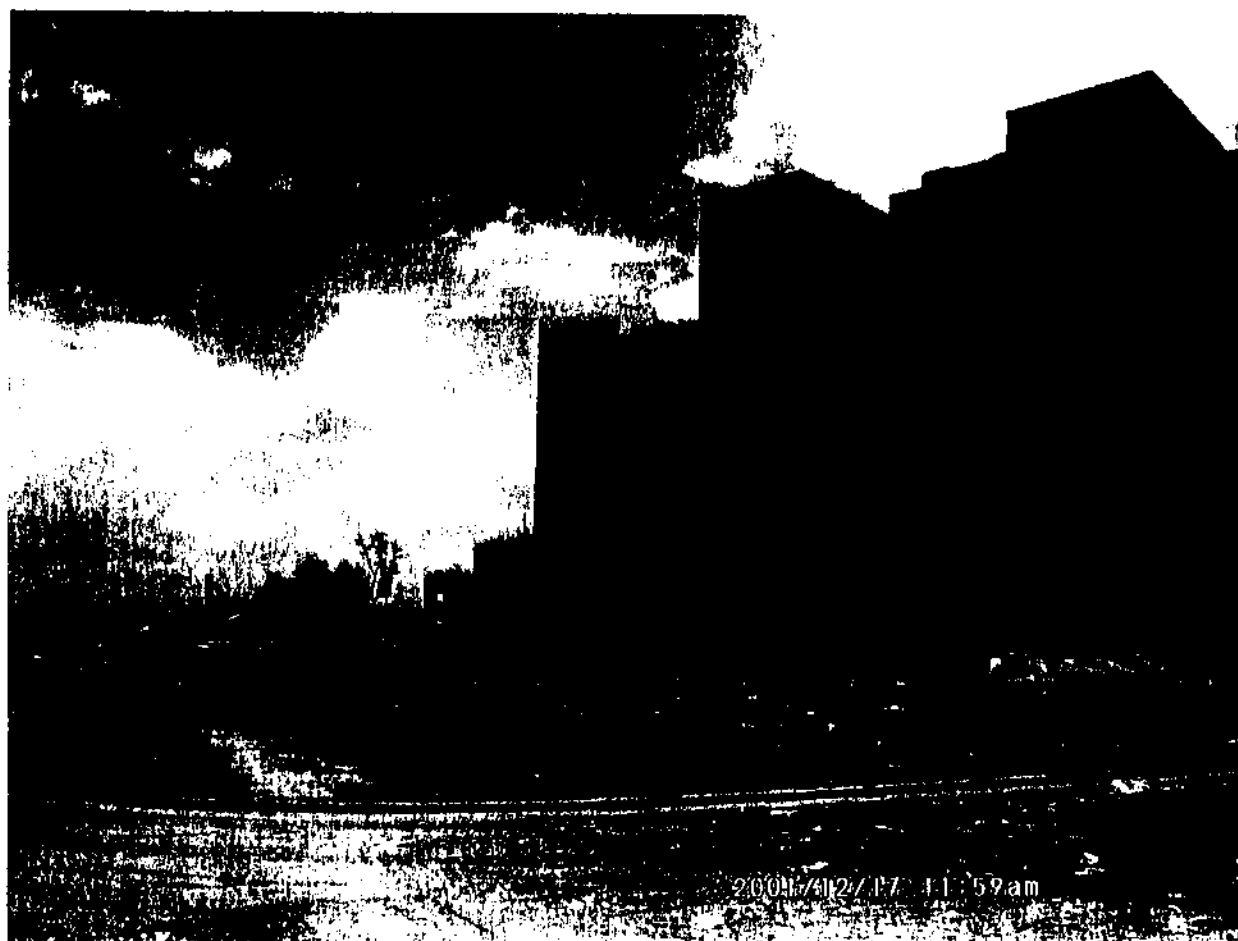
El Centro N° 5, sito en Av. Piedrabuena 3200 de esta Ciudad, se encuentra ubicado en la planta principal de un edificio abandonado antes de su terminación, que data de más de cincuenta años, el cual se encuentra desactivado en un 95% de su superficie. (FOTO 1).

HOSPITAL SANTOJANNI  
CENTRO DE SALUD N° 5  
UBICACIÓN : AV. PIEDRABUENA 3200  
FOTO 1: FACHADA PRINCIPAL

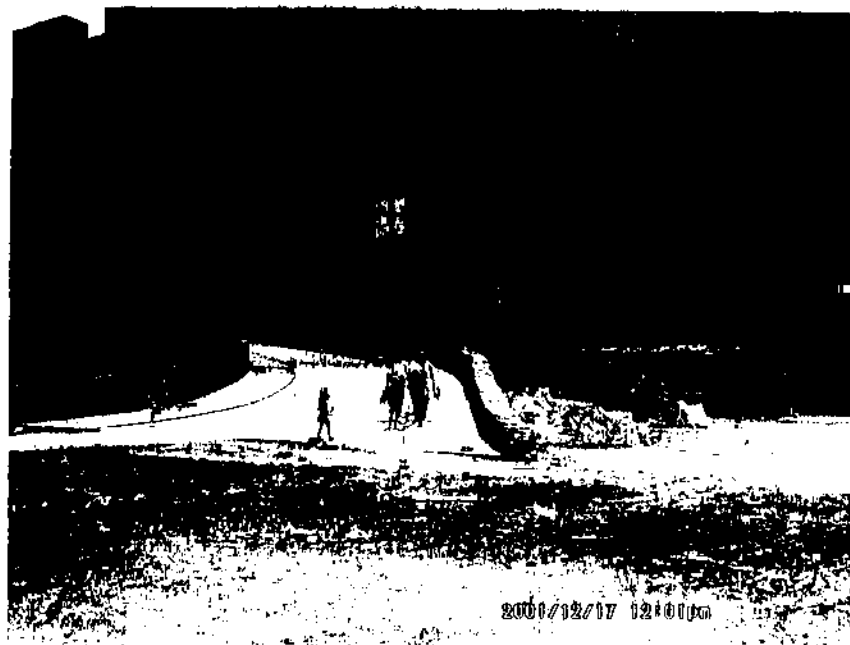
La planta principal que se encuentra a más de 5 metros del nivel de la calle, tiene acceso por intermedio de una rampa vehicular que forma parte de la estructura original del edificio. Lo que se proyectó como hall principal es utilizado como ingreso de personas y como estacionamiento de vehículos por el personal que presta servicio en el Centro, debido a los problemas de inseguridad. (FOTOS 2 Y 3).

HOSPITAL SANTOJANNI  
CENTRO DE SALUD N° 5  
UBICACIÓN : AV. PIEDRABUENA 3200  
FOTO 3: ENTORNO

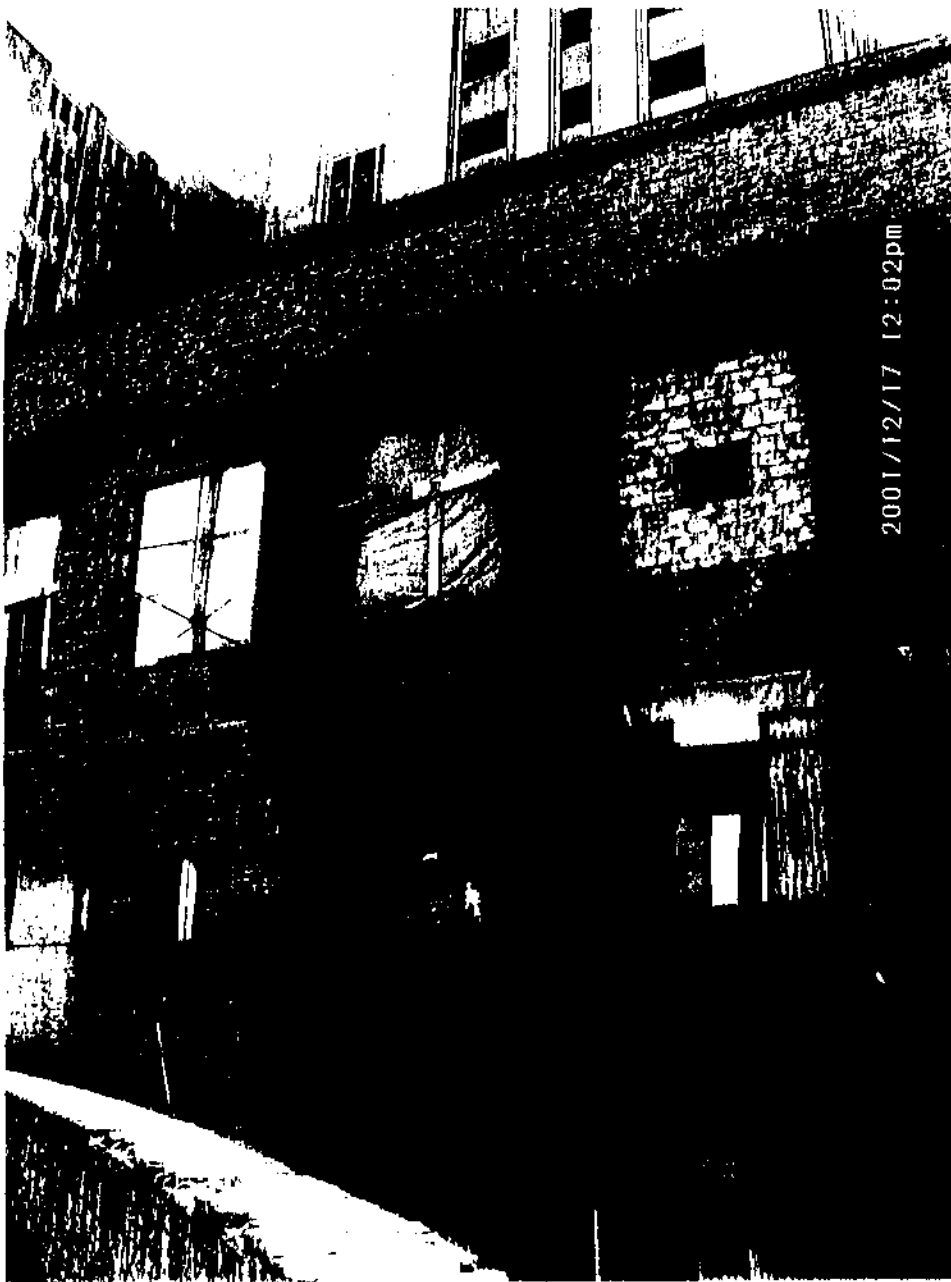
La estructura física de este Centro se encuentra en condiciones de inhabilitación, no obstante ello, en la planta principal del mismo funciona el Cesac N° 5. Población en estado de indigencia y exclusión social viven en el primero, segundo y tercer piso del edificio, así como las dos plantas del subsuelo como lugar de vivienda. Los espacios del edificio mencionados no constan de instalaciones de electricidad, desagüe, ventilación, ni redes cloacales, lo que hace que el lugar no reúna las condiciones mínimas de habitabilidad. (FOTO 4).

FOTO 4: ZONA TOMADA LINDERA AL ACCESO CUBIERTO
