## INFORME FINAL DE AUDITORIA

PROYECTO N° 5.25.01.00

Habilitaciones, Verificaciones  
y Clausuras de Hoteles  
Contratados por el Gobierno  
de la Ciudad.

Buenos Aires, Marzo de 2003

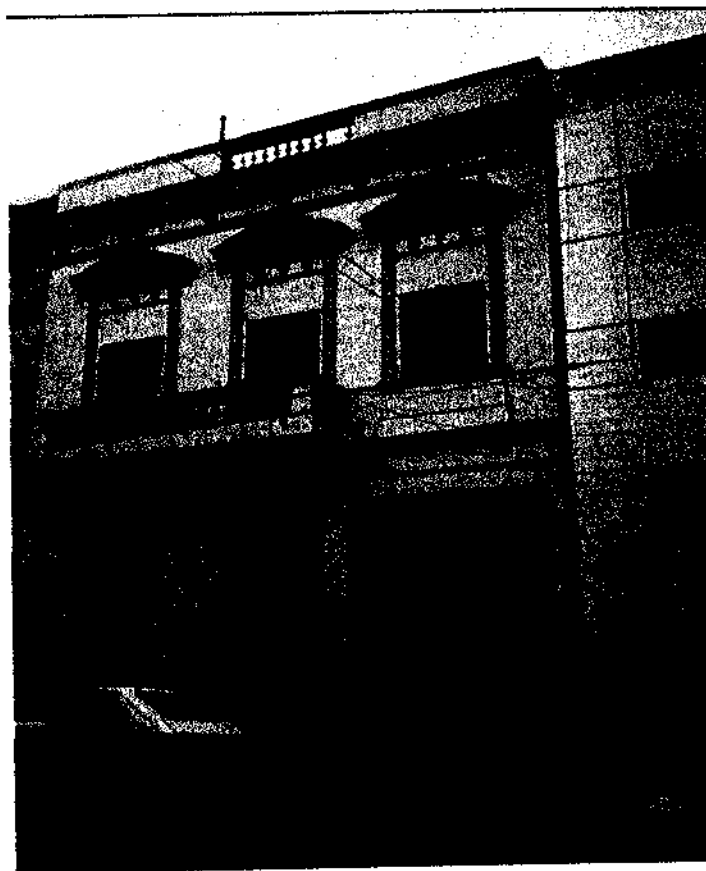
Foto N°4

Se observa que carece de chapa identificatoria. La puerta de la izquierda es la entrada al mismo, la otra está anulada con una reja y candado, el acceso a los pisos superiores se efectúa por escaleras construidas en el interior del edificio.

Es de notar que la dirección de este local figuraba la calle Cevallos 1441, en el listado de la DGVH.

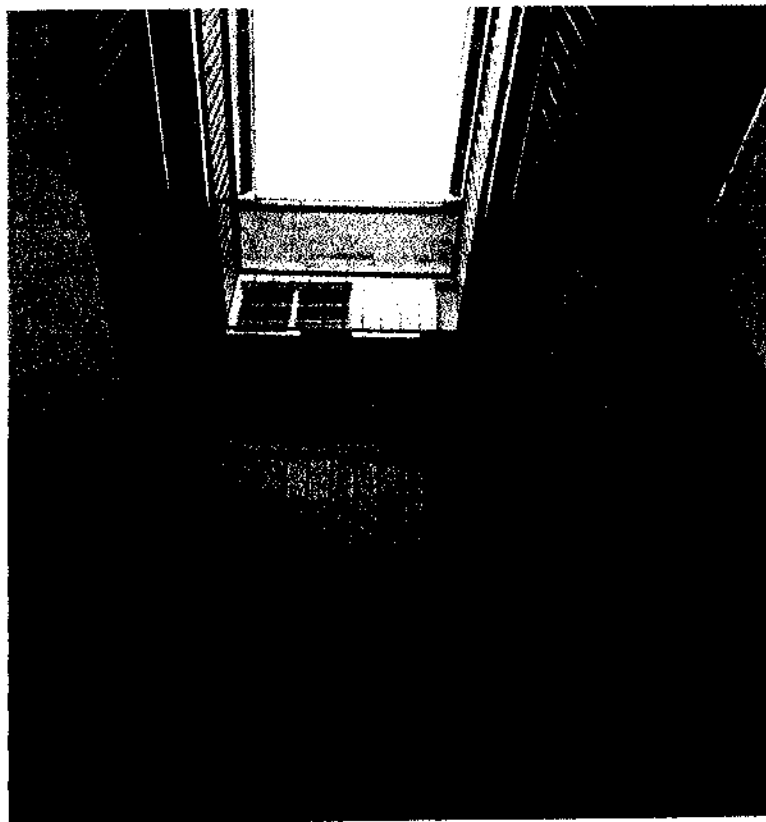
Foto N°5

Se observan habitaciones construidas en torno a un patio cuyas medidas, 2m de ancho, difieren de las aprobadas por Código de Edificación anterior a la creación del CPU, el mismo establecía que debía ser patio de 1ª categoría y establecía para el mismo un ancho mínimo de 3m. El CPU que rige a partir de 1977, no permite ventilar a patios auxiliares, como en este caso, las habitaciones de hotel son locales de primera, las que deben hacerlo al "Espacio Urbano".

Asimismo, estas construcciones se han elevado en el "Corazón de manzana", donde no se cumplió con art. 4.2. d) y e) del CE y 4.2.3 del CPU como así también el art.4.11.2.1 3) del CE.

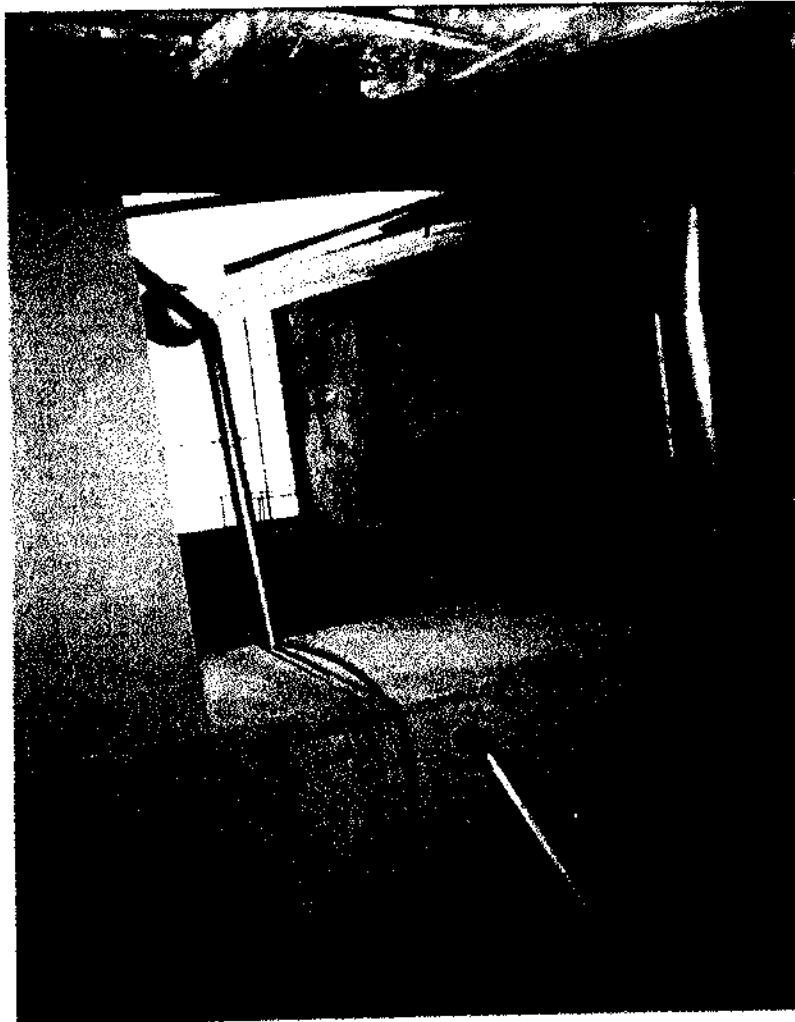
Foto N°9

Se observa la tubería de un caño de humo que sale de una pared que es lindera al restaurante vecino. Este ducto sube por el primer patio a la terraza y allí ventila a los cuatro vientos. Por el mismo espacio suben también cables de electricidad, la ventilación de un calefón y además bajan desagües, todo en forma precaria. Asimismo, se observa el estado de las paredes, con pintura descascaradas y huellas de humedad.

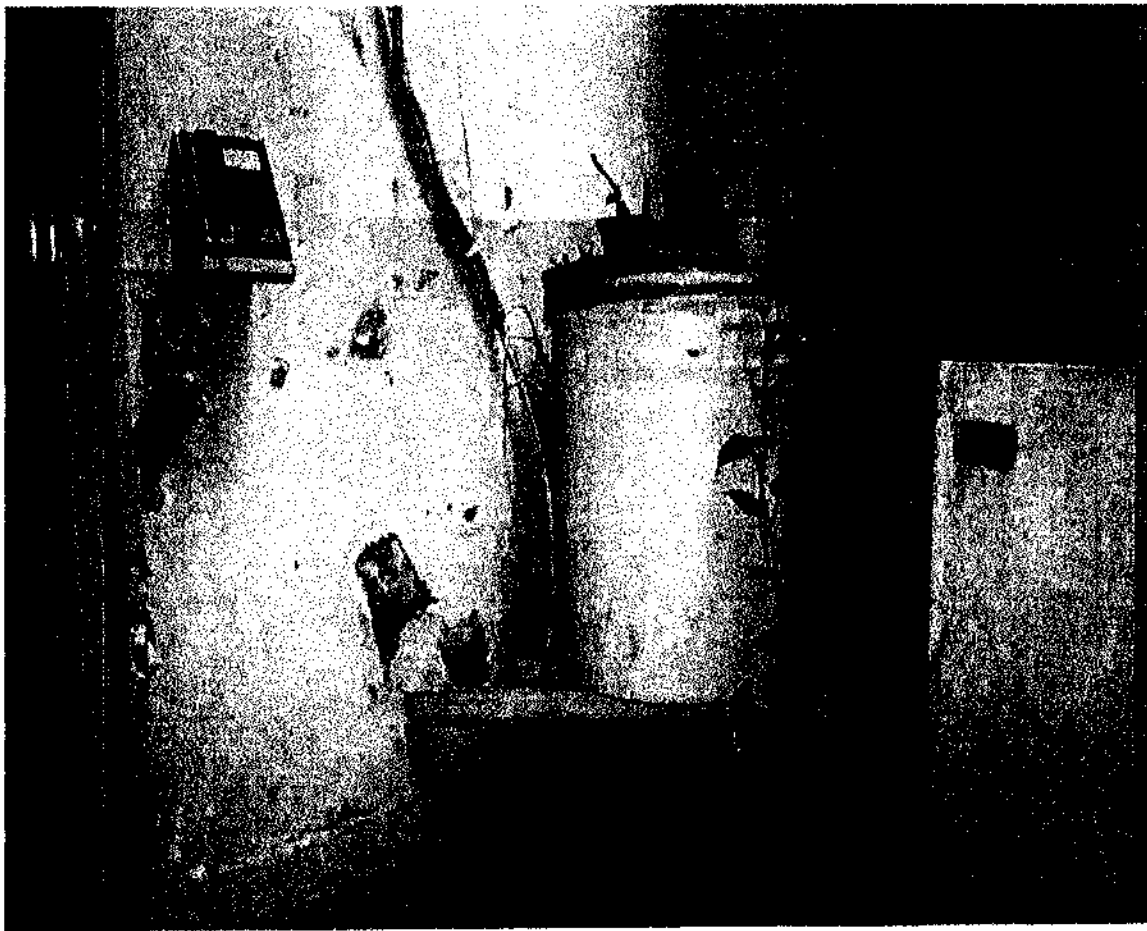
Foto N°10

En el 2° patio de este hotel, se observa el estado de las paredes, con pintura descascaradas. Se observa además un tanque de agua de reserva, con el equipo de bombeo (motor eléctrico y bomba) y cables, expuestos y al alcance de cualquier persona , los mismos suben por las paredes hacia la terraza en forma no reglamentaria.

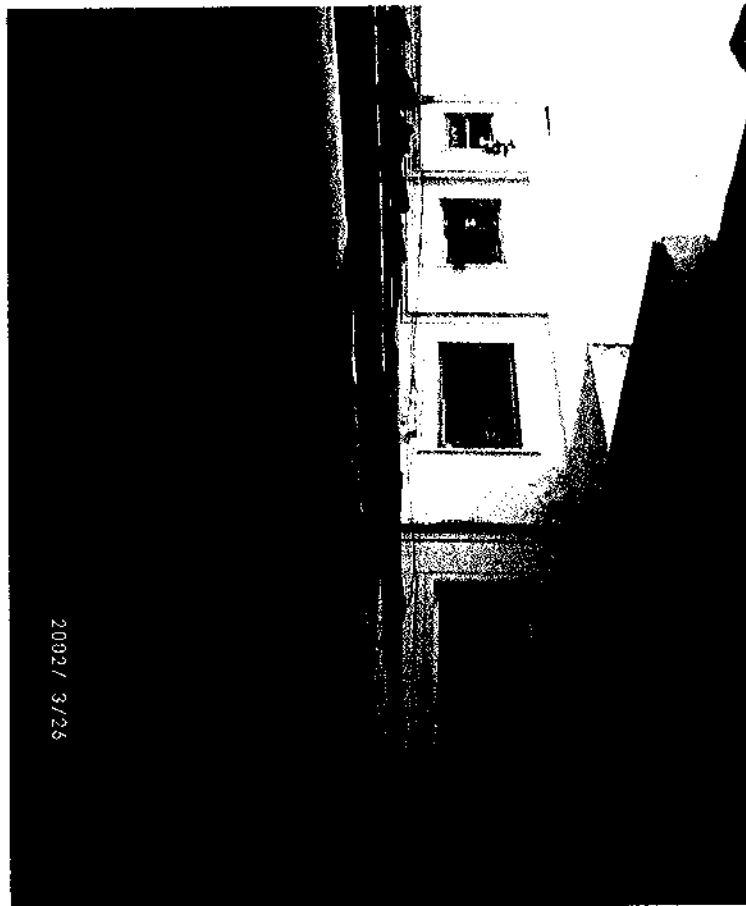
ANEXO FOTOGRAFÍA  
Hotel León  
México 950  
Foto N°13

Se observa las dimensiones de este patio, mide 2m de ancho, estas medidas son menores a las mínimas exigidas por la normativa aplicable. A este patio ventilan las habitaciones de la PB a través de la puerta de entrada a las mismas, detectándose cables de electricidad colgando desde la terraza.

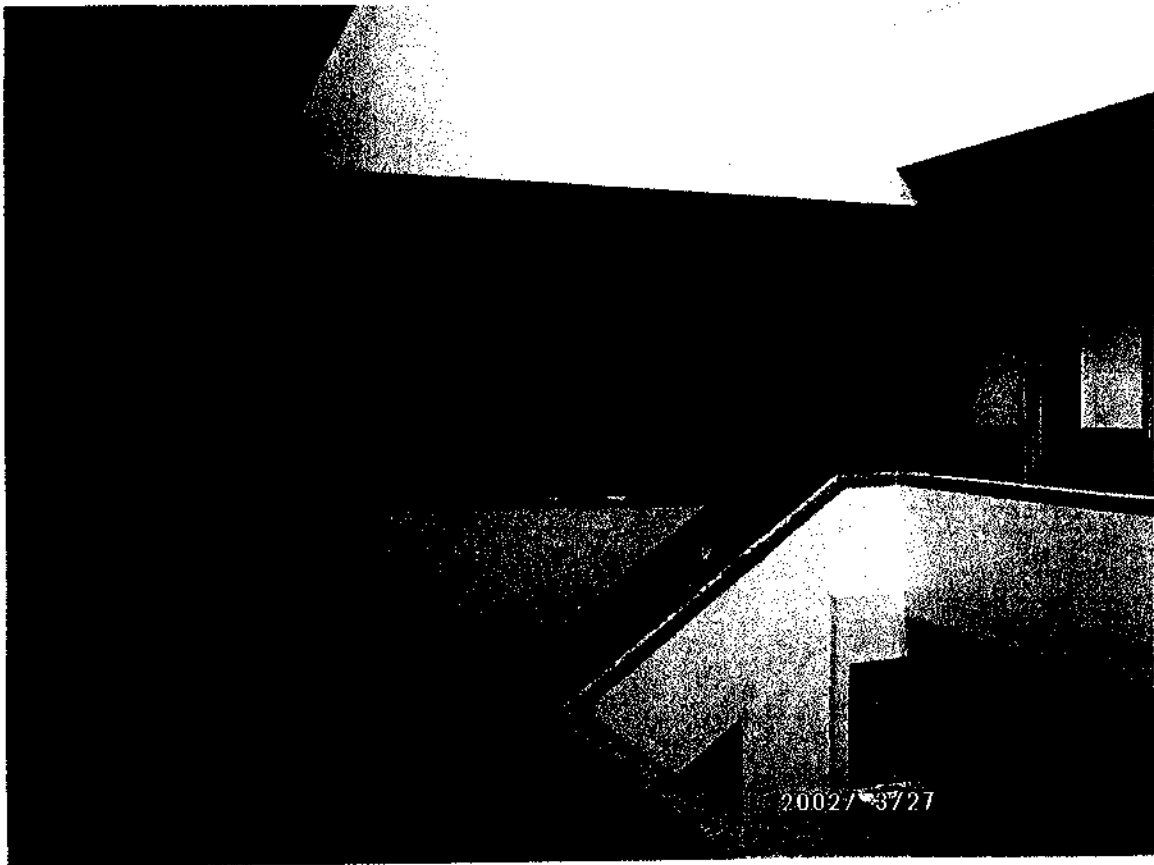
Se observan habitaciones que ventilan a un patio cerrado, debiendo hacerlo al "Espacio urbano". Los pasillos son de medidas menores a las permitidas por el CE, aquí miden 0,80m de ancho y deben ser de 1,10m .

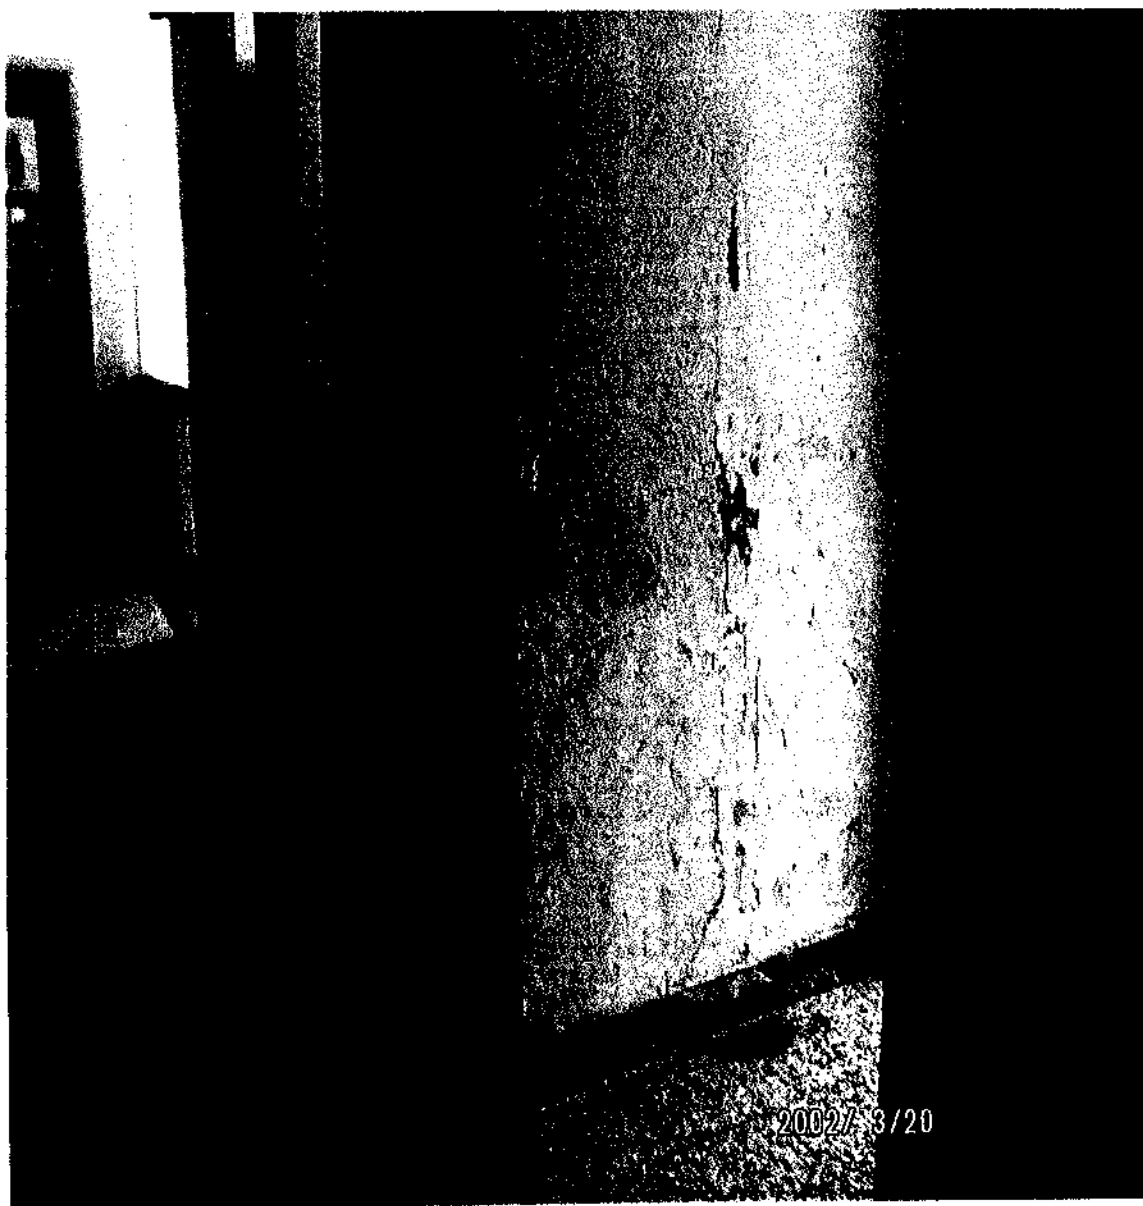
Hotel Laval  
Laval 3115  
Foto N°31

Se observa una pared afectada por la humedad.

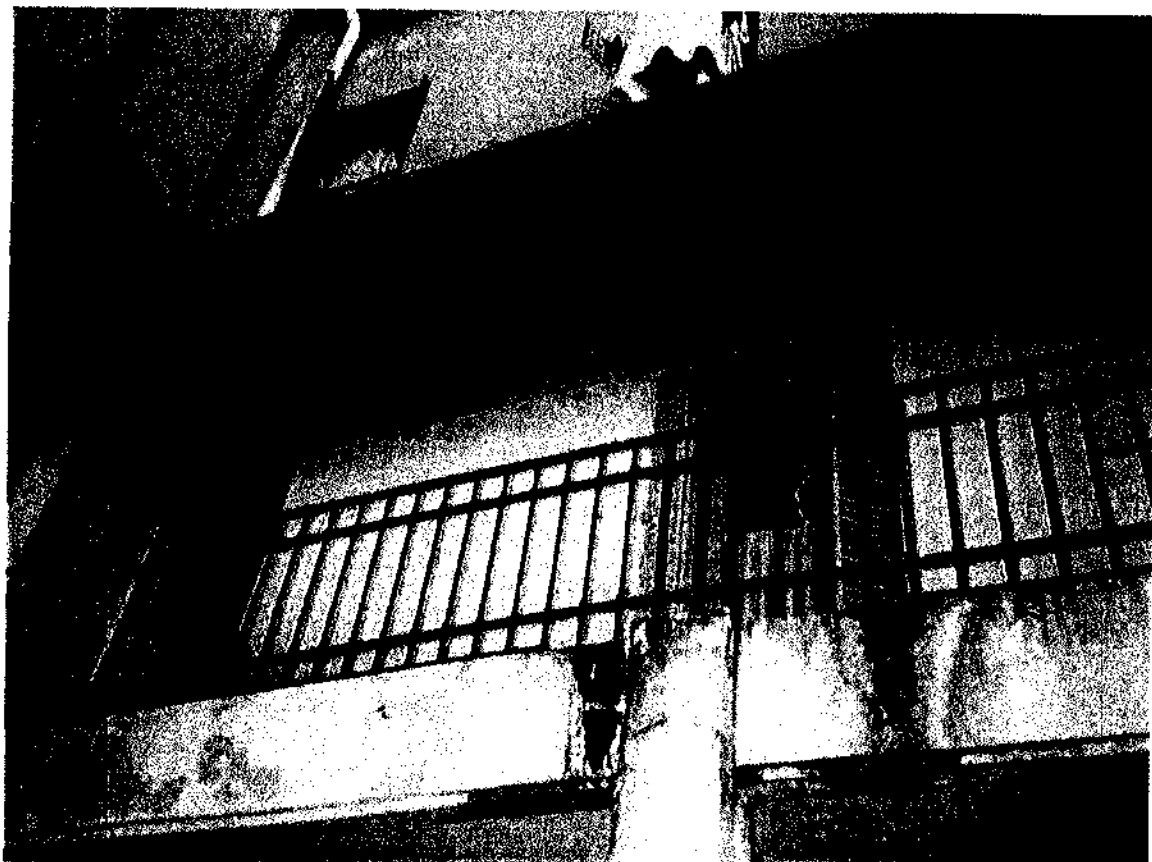
Hotel Luján  
Cevallos 1770  
Foto N°38

Se observa la galería del 1° piso, sobre el 1° patio de este hotel, detectándose que en la viga del frente y en el cielorraso de la parte inferior, hay daños efectuados por filtraciones de agua.

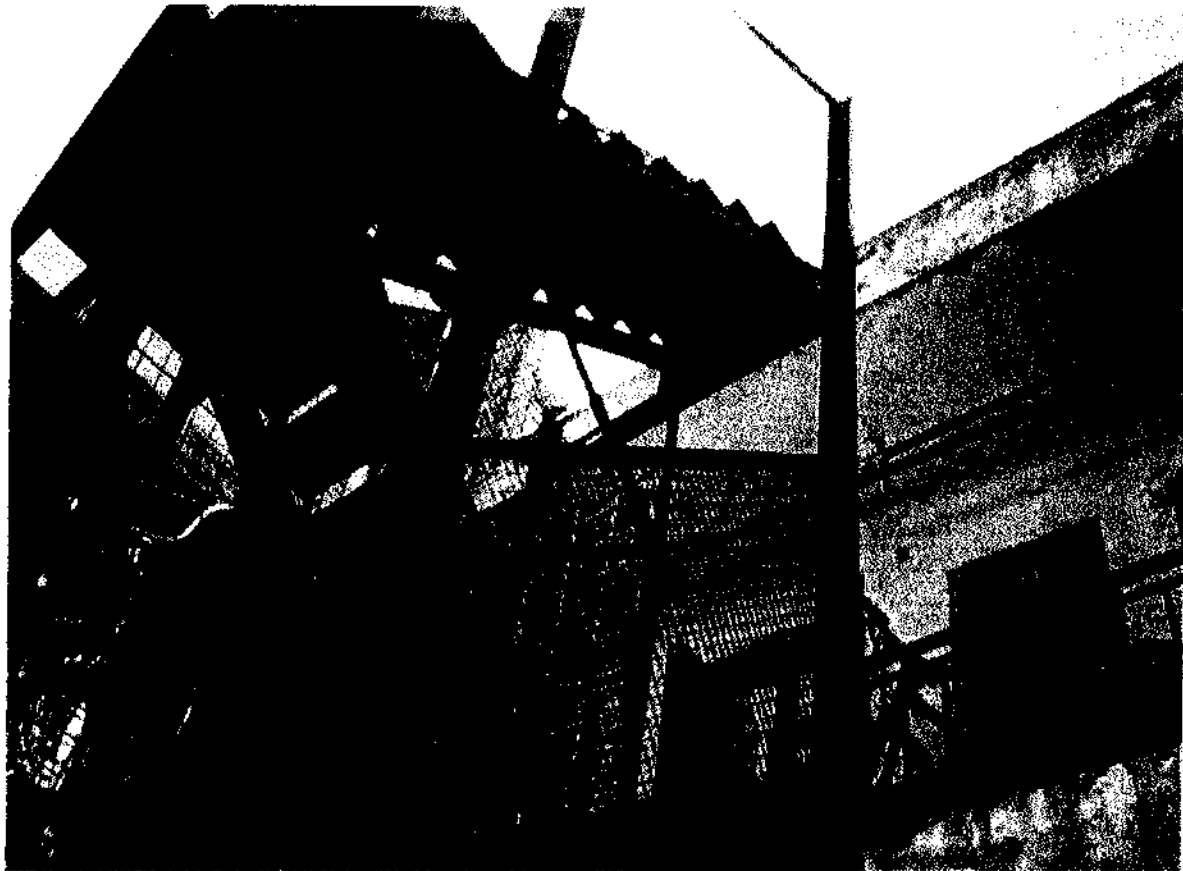
Se observa una escalera construida en el patio del fondo del hotel, en una zona correspondiente al corazón de manzana donde no se puede edificar. El último tramo de la misma termina sobre el techo de la galería, aquí podemos ver que no hay barandas laterales, ni en el tramo que sube y tampoco sobre la azotea. Así mismo se ha constatado que el ancho de los pasillos de la galería (0,90m) son de dimensiones menores a lo establecido en el CE, mínimo 1,10m.

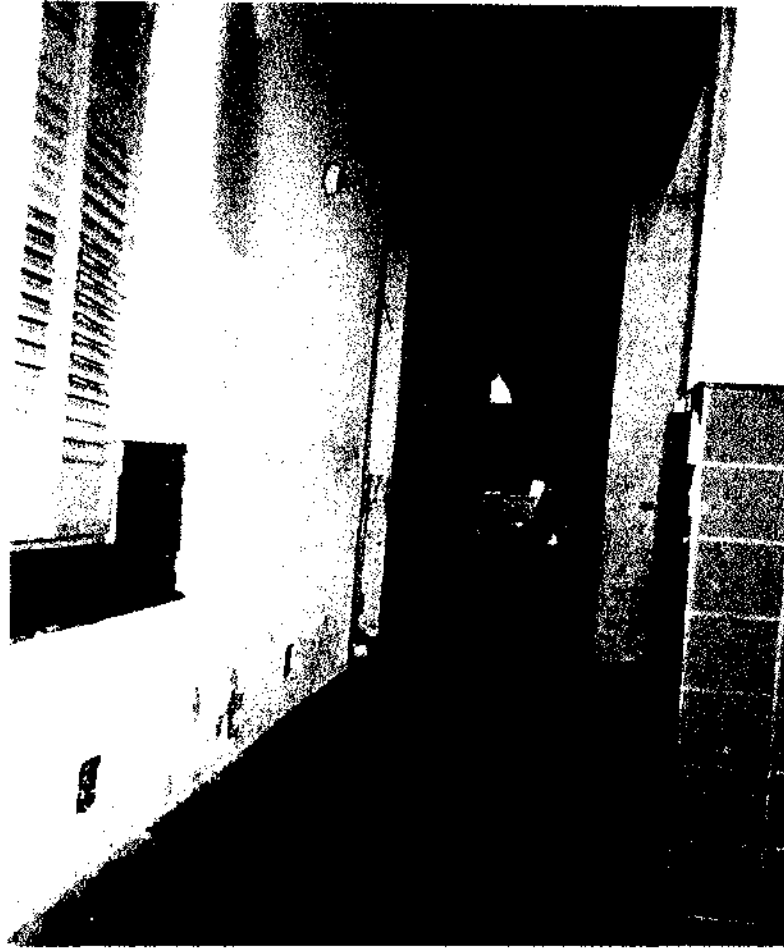
Se observa el estado de las paredes de este corredor, sin pintar. El cielorraso con marcas de humedad y cables colgando. En el pasillo se observan habitaciones que ventilan al mismo. Los dormitorios son locales de primera categoría que deben ventilar e iluminarse al "Espacio Urbano". Al entrar a estos locales se percibe un fuerte olor a humedad.

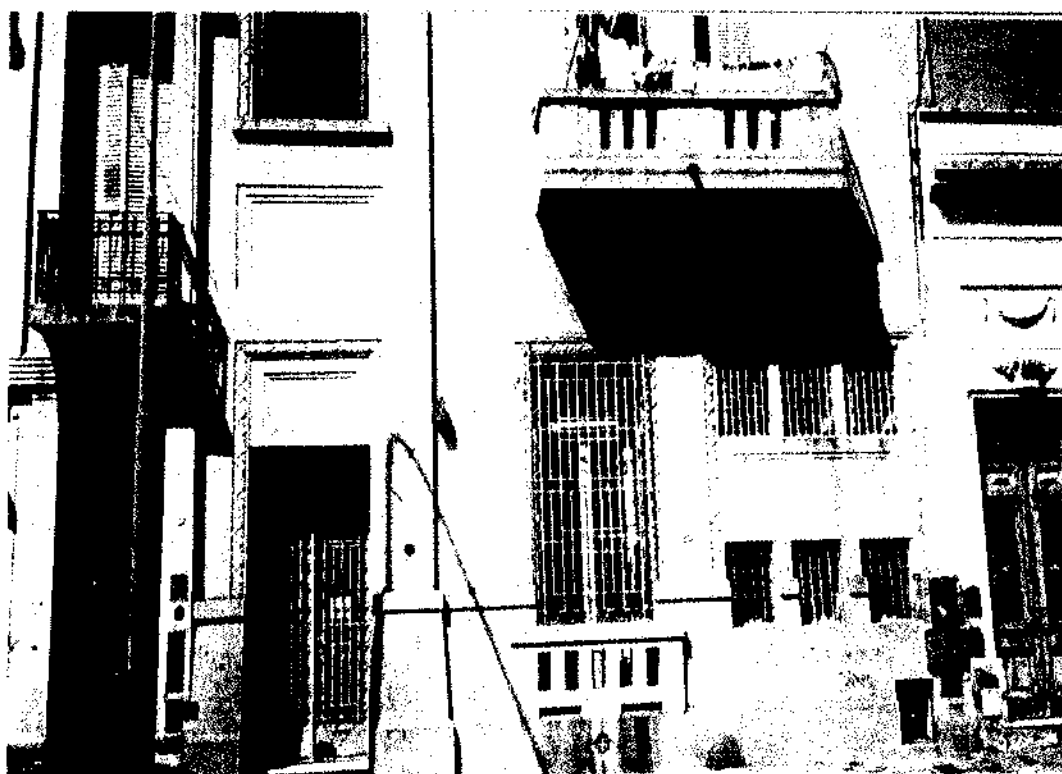
Se observa que en el frente del hotel no hay chapa que identifique los datos del establecimiento.

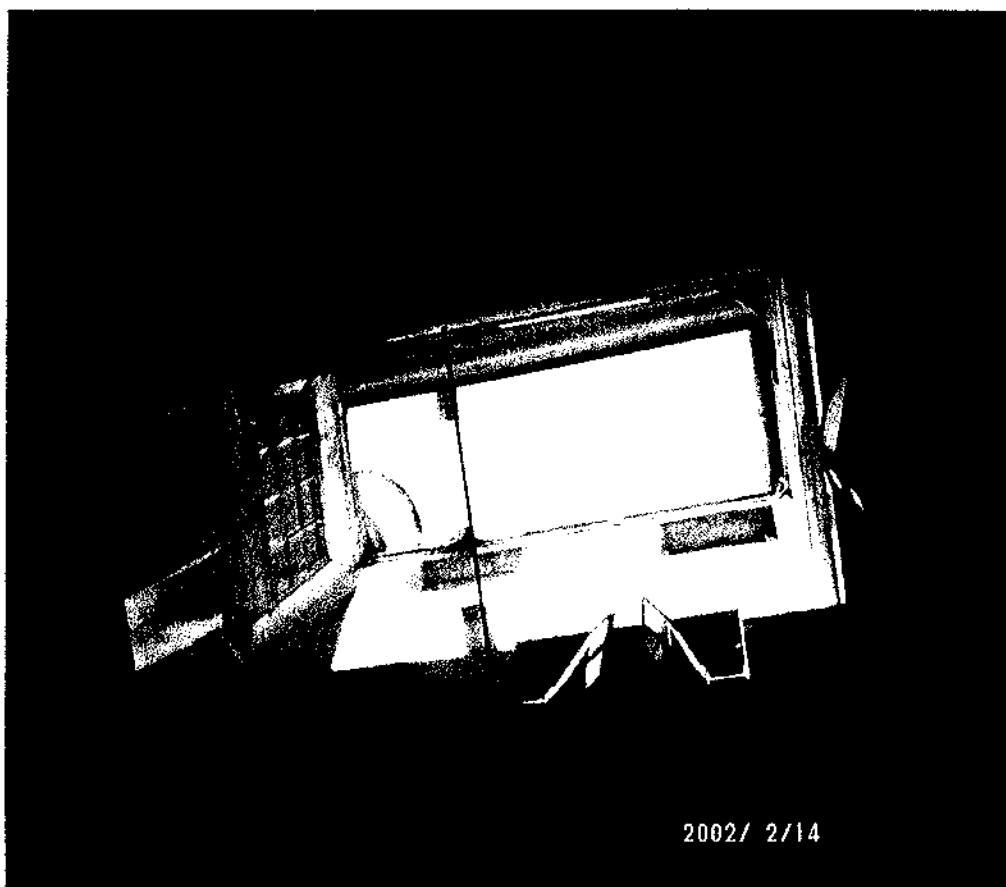
Hotel Ostende  
Sarmiento 1296  
Foto N°43

Se observa el mal estado que presenta este patio con paredes sin pintar y con zonas englobadas.

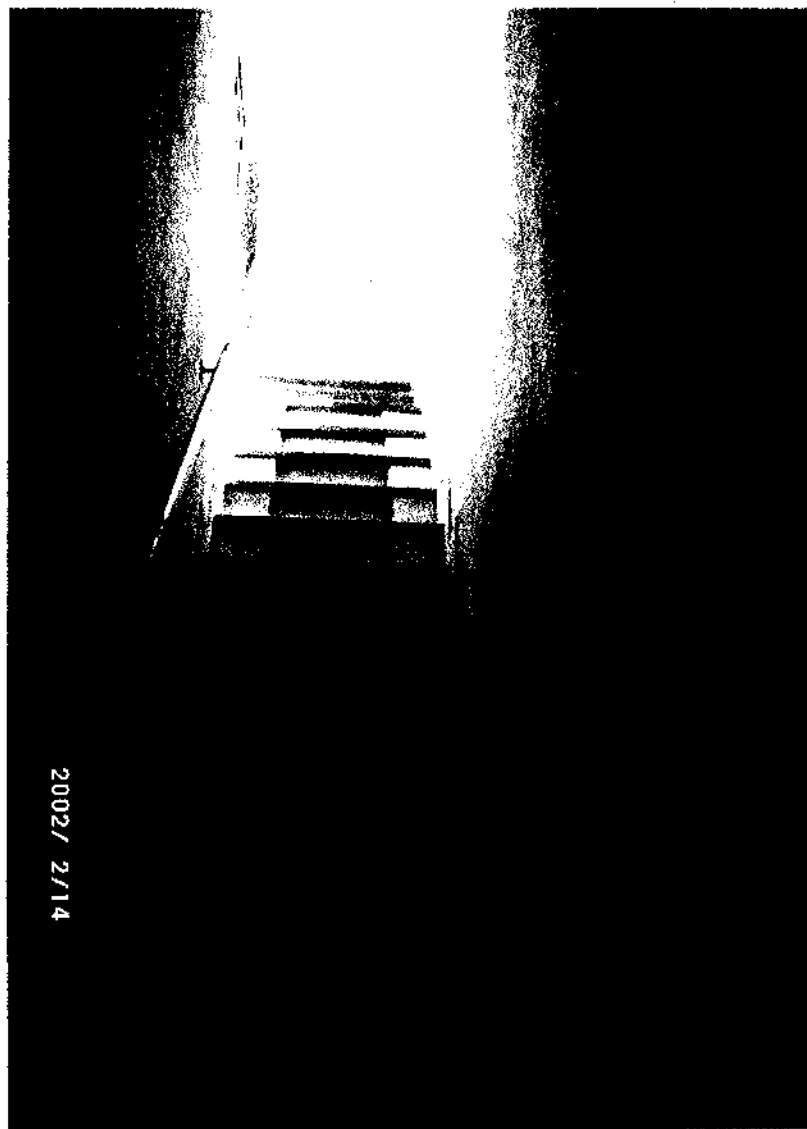
Hotel Ostende  
Sarmiento 1296  
Foto N°46

Se observa la escalera angosta y empinada que sube al tercer nivel del hotel. La misma tiene medidas no permitidas por el C.E., art.4.6.3.4, ap."b". Son escalones de 0,20x0,20 m, y deberían ser como mínimo de 0,18 x 0,26 m. Este tercer nivel está edificado, en oposición a lo reglado por el art. 4.11.2.1. del CE).

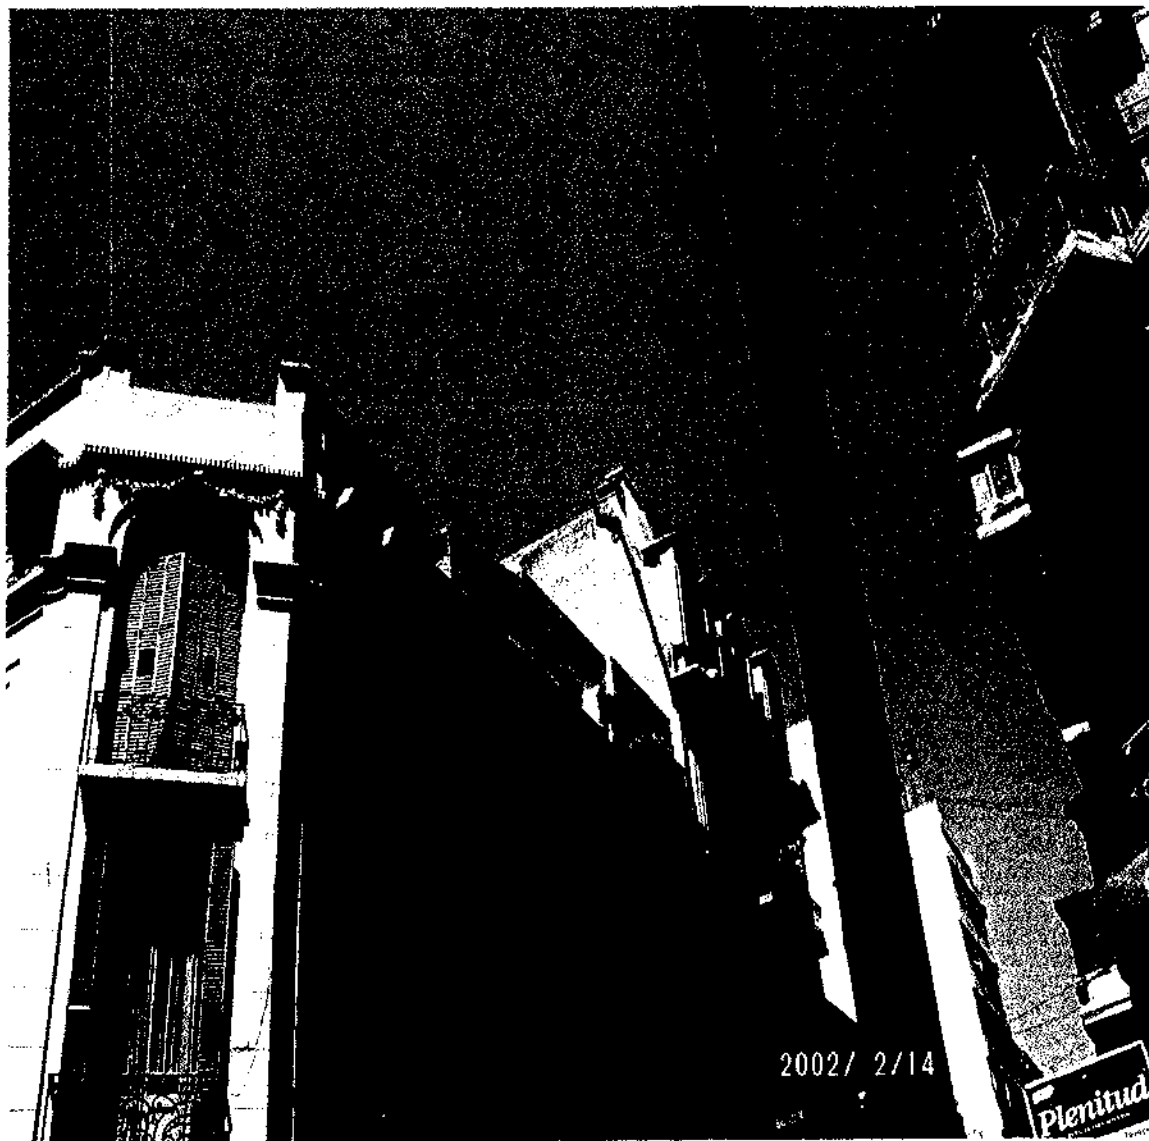
Hotel Ostende  
Sarmiento 1296  
Foto N°47

Se observan construcciones antirreglamentarias realizadas en la azotea del hotel.

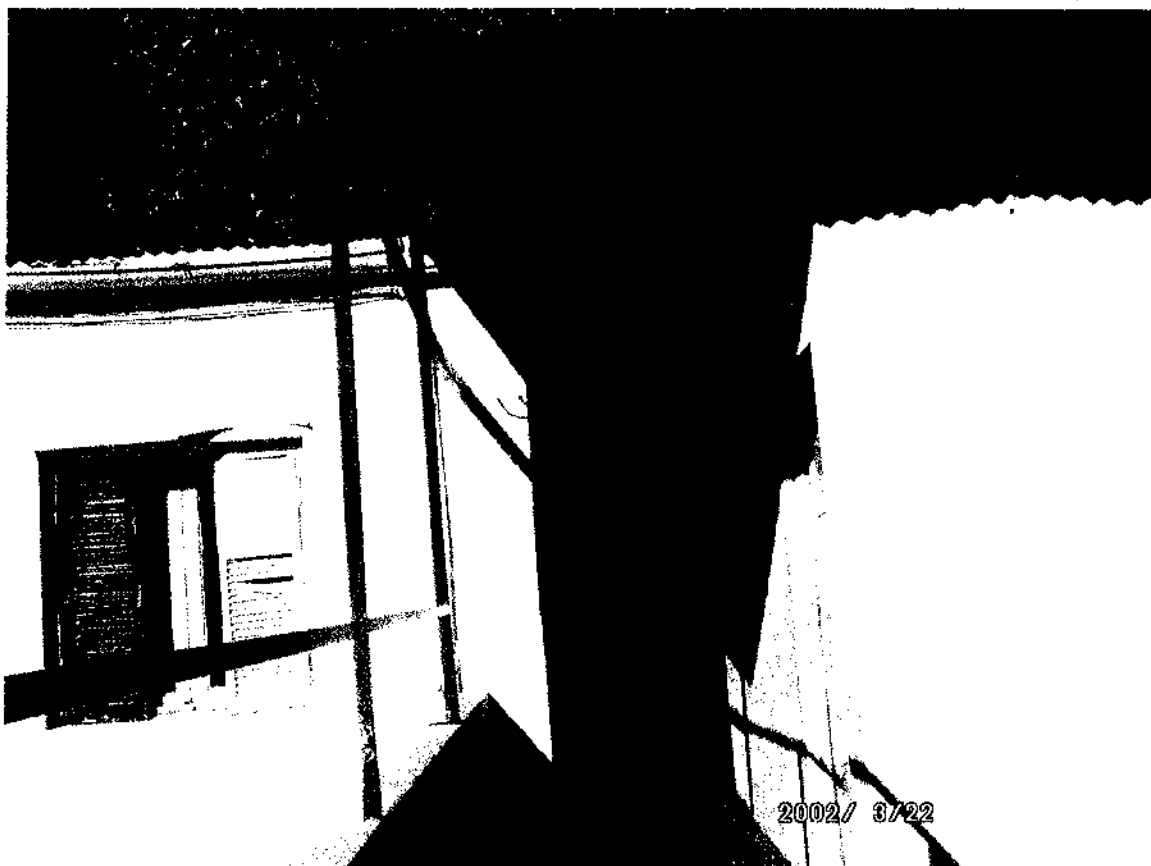
Se observan tres habitaciones construidas en la azotea, sobre el frente del hotel, a las que se accede por una escalera abierta, la que no reúne las condiciones que marca el C. E. en cuanto al ancho (menos de 1,10m) y para llegar a las mismas hay que cruzar una terraza descubierta. Estas construcciones no cumplen con el art. 4.11.2.1. del CE. Sobre "Obras de reforma y ampliación", (no se pudo acceder al interior pues estaban cerradas con llave).

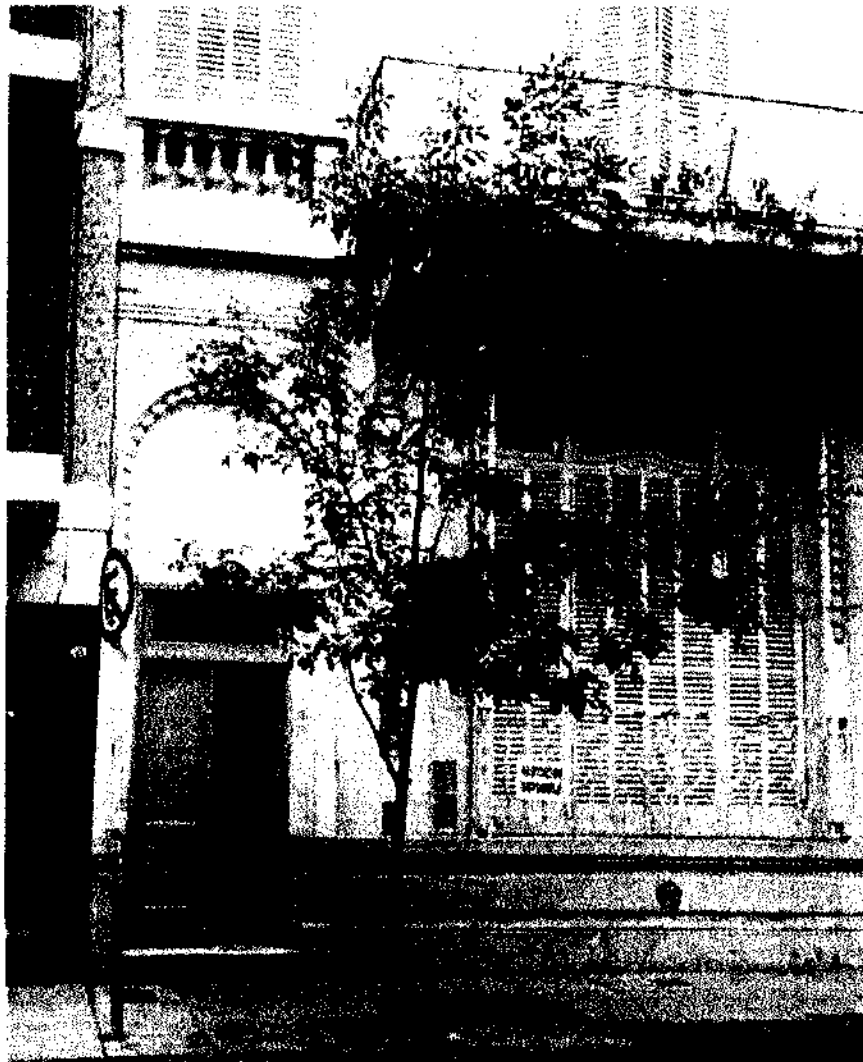
Se observa que el frente del hotel carece de la chapa identificatoria.

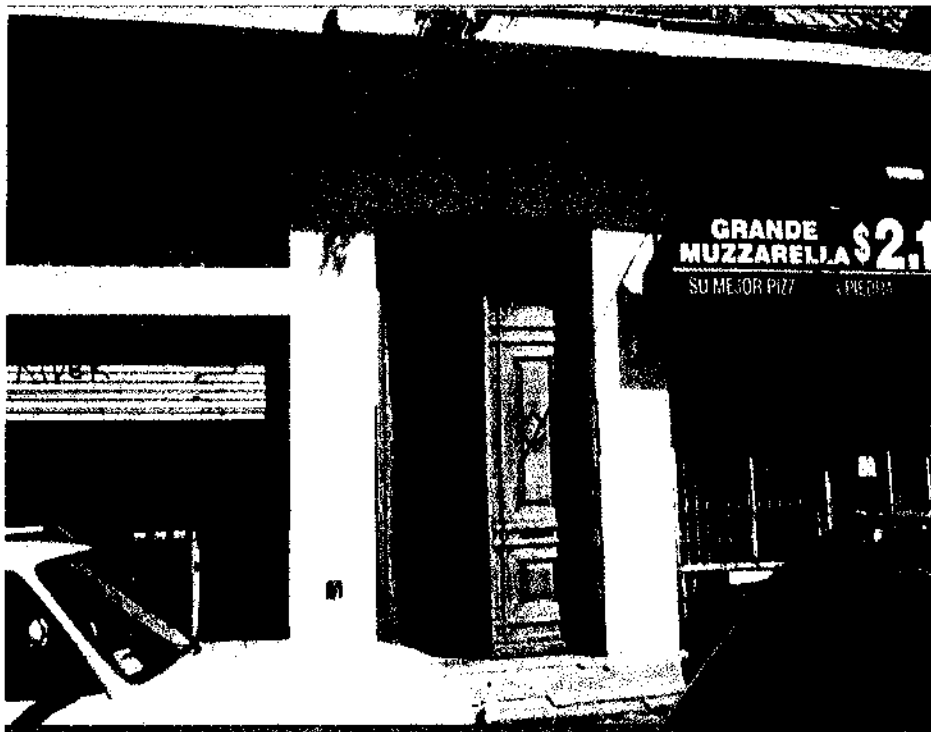
Se observa que la puerta de entrada al hotel carece de chapa identificatoria.

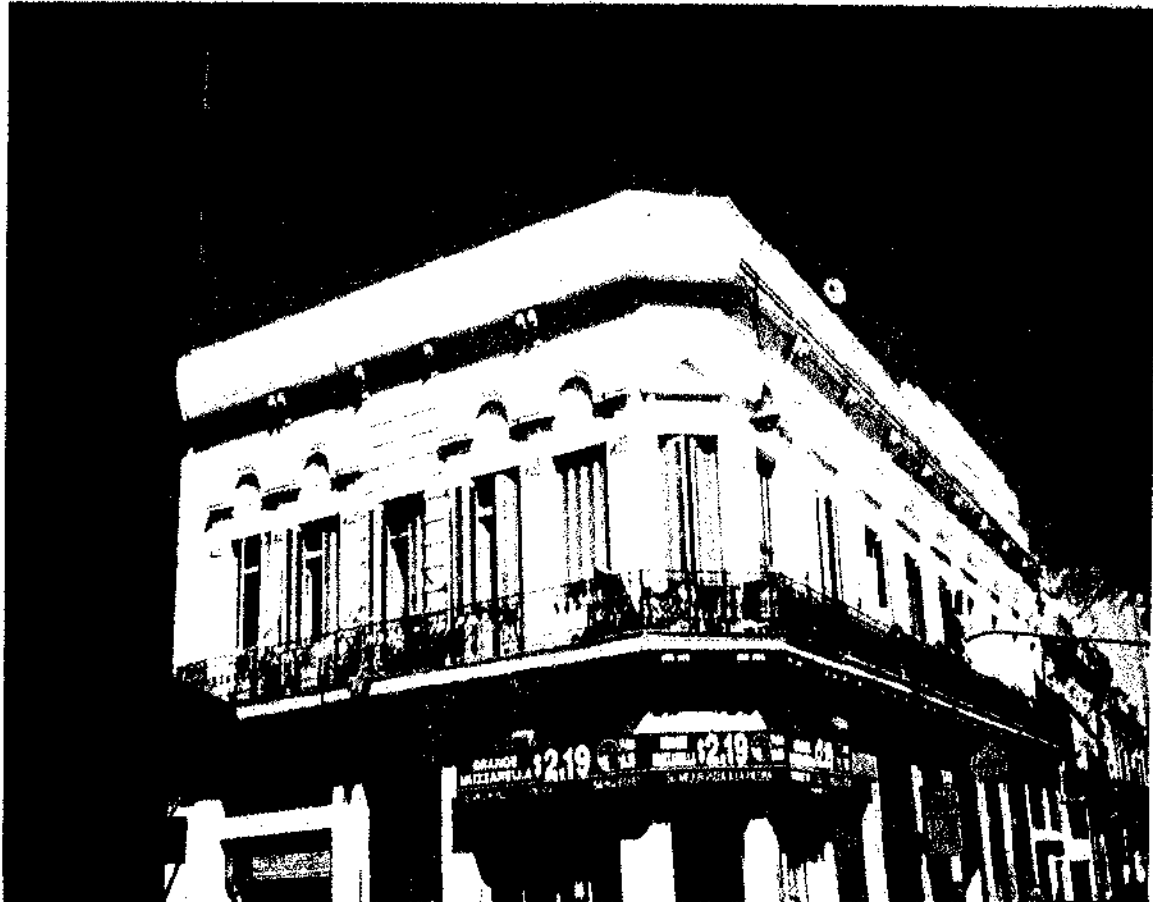
Se observan construcciones antirreglamentarias sobre la azotea.

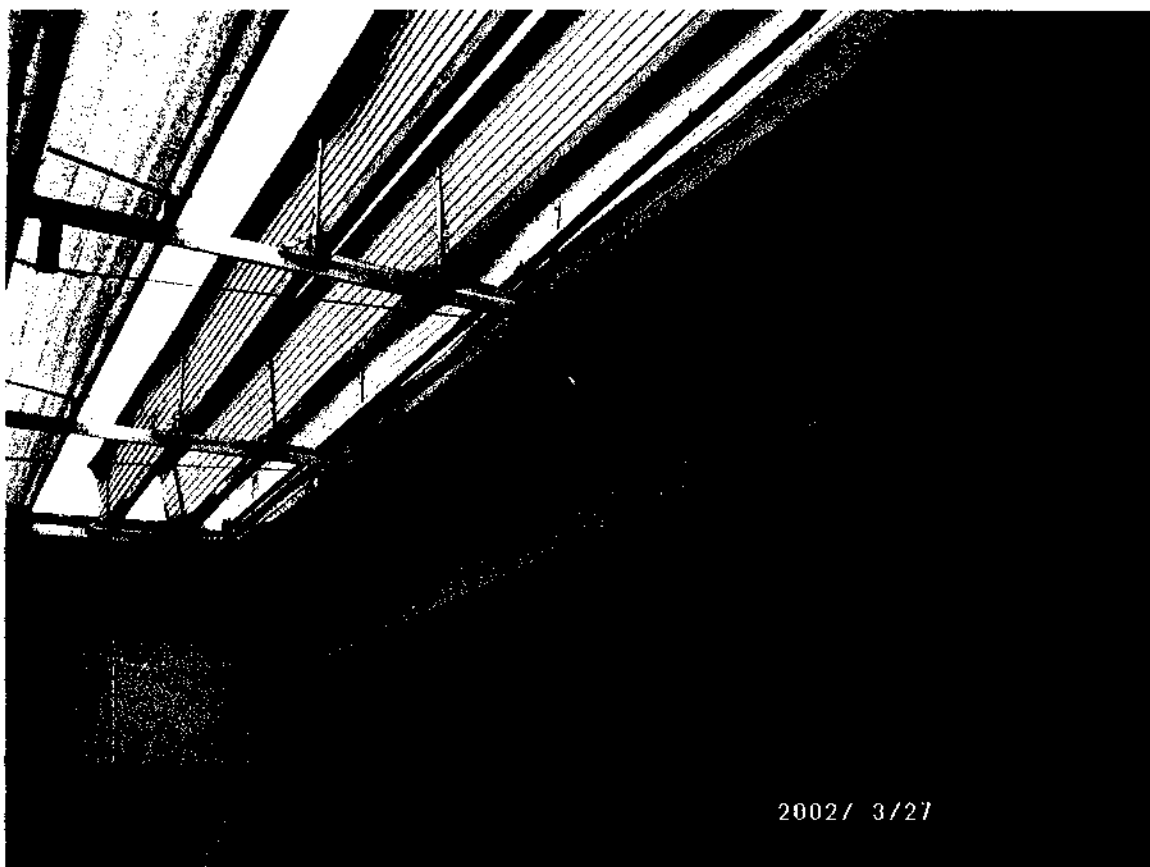
Hotel Zavalía  
Juan de Garay 474  
Foto N°55

Se observan los daños producidos por la humedad en el sobretecho del pasillo de la galería del 2° piso, revoques caídos y rajaduras, con peligros de derrumbe.

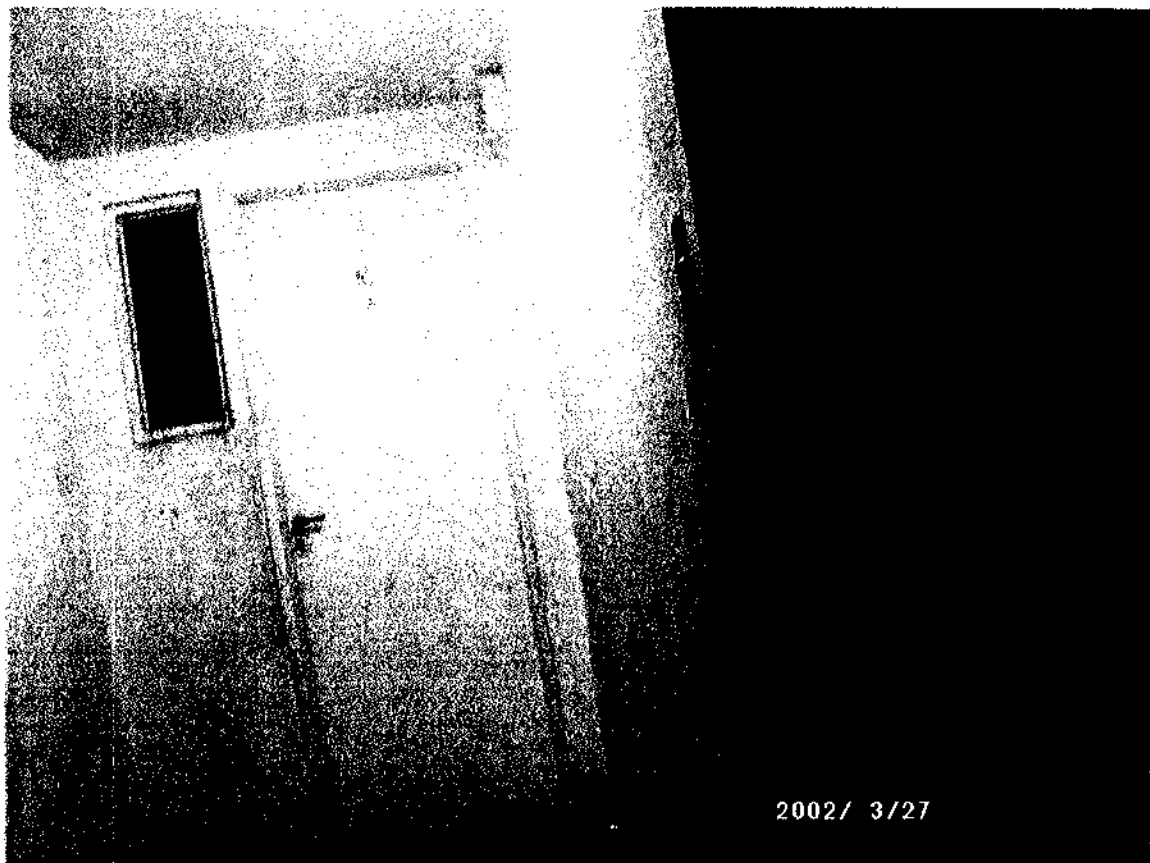
Se observa un sector del pasillo del entrepiso que une tres habitaciones, este sector fue construido en contravención con lo normado por el C. E. Art. 4.11.2.1. c), 2). Otras faltas que se destacan son: 1°) no tienen la altura permitida, miden 2,20 m en el pasillo y llega a 2 m en el interior de las habitaciones, 2°) pudimos acceder a una y comprobamos que no tiene ventilación y tampoco iluminación alguna, la que esta al frente de la foto le colocaron una abertura de medidas reducidas, las llaves de luz no tienen tapas y las paredes están sin pintar.

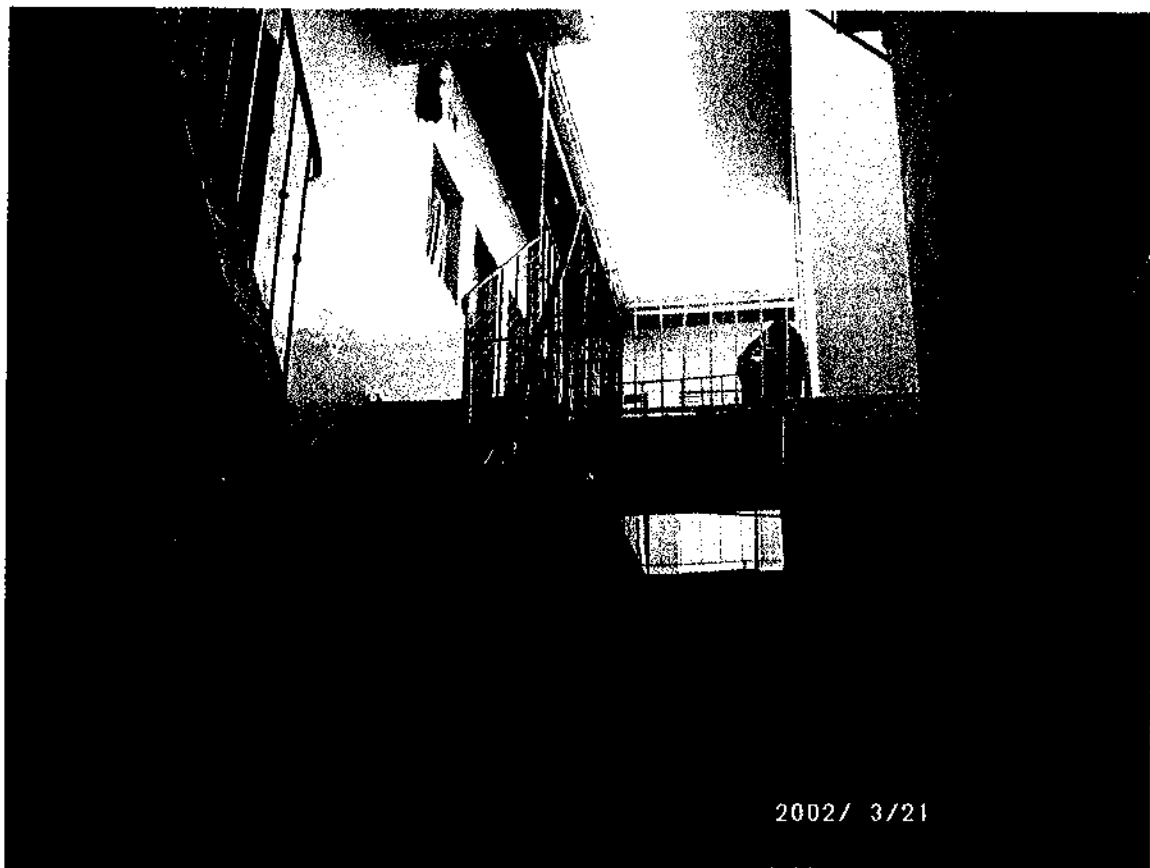
Foto N°59

A este hotel no pudimos auditarlo, pues el encargado, que dijo ser uno de los propietarios, no quiso darnos información y después de esta foto tuvimos que retirarnos. En esta vista se observan escaleras con medidas que no cumplen con el C.E., habitaciones que ventilan por las puertas de acceso y a pasillos y galerías, el ancho del patio no cumple con las medidas mínimas del C.E anterior al CPU y en menor medida si la habilitación correspondiera al período cuya normativa rige el CPU.
