# **INFORME FINAL DE AUDITORIA**

**Proyecto 2.03.13**

**RELEVAMIENTO DE LAS CONDICIONES EDILICIAS  
EN ESCUELAS DE NIVEL INICIAL**

**AUDITORÍA GENERAL  
DE LA CIUDAD DE  
BUENOS AIRES**

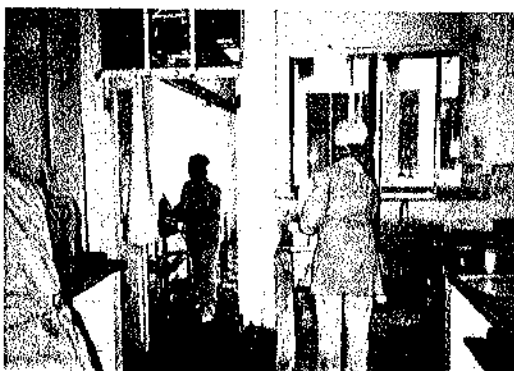
EI N°2 DE 3

**FOTO 3**  
En la parte posterior del inmueble se  
encuentra el sector de servicios,  
donde funciona la cocina, vestuario  
del personal, y el depósito de  
alimentos

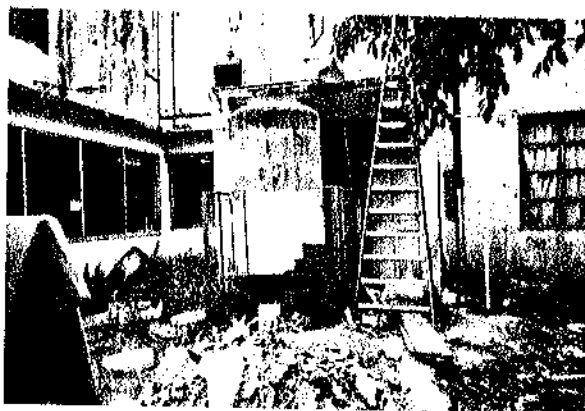
EI N°2 DE 3

**FOTO 4**

El único patio abierto de aprox. 90 m2 se encuentra inhabilitado.
