# **INFORME FINAL DE AUDITORÍA**

**Proyecto N° 2.10.02**

**ESTABLECIMIENTOS EDUCATIVOS DE NIVEL  
PRIMARIO  
RELEVAMIENTO**

**Objetivo: Relevar las condiciones edilicias de las escuelas de nivel primario y su capacidad operativa**

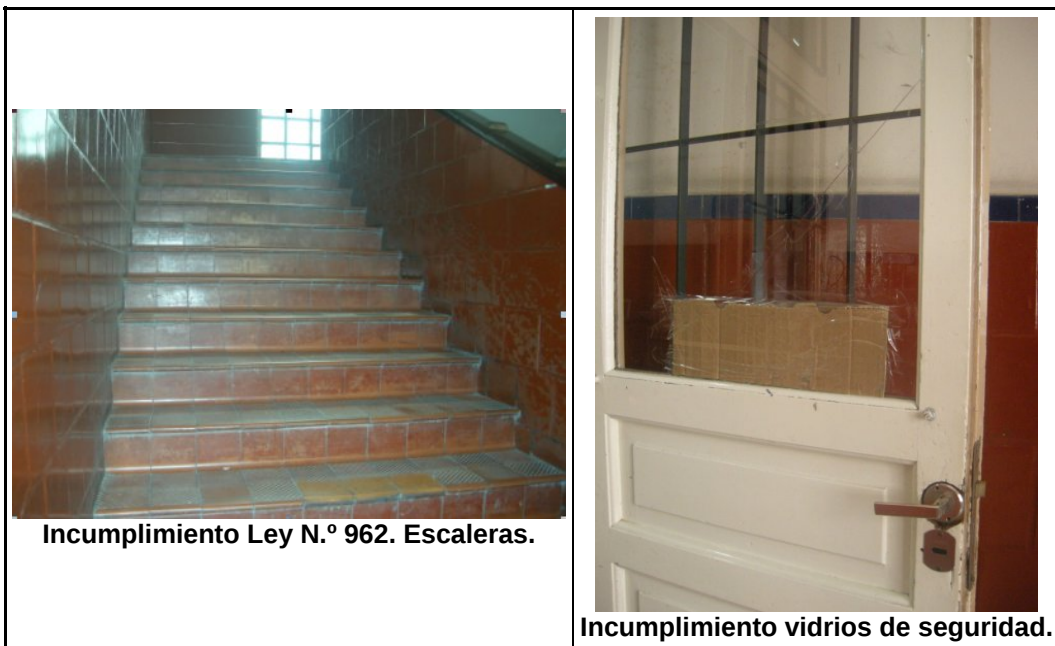
#### **1. Esc. N.º 1 D. E. 09 “República de Cuba”**

Las dos escaleras utilizadas como circulación, no cumplen con la Ley N.º 962, art. 4.6.3.4 —*Escaleras*—<sup>10</sup>, ni con lo establecido en el CRAE, apartado 2.16.4, ya que no poseen doble baranda, ni cinta antideslizante. Además de que sus pedradas se encuentran gastadas.

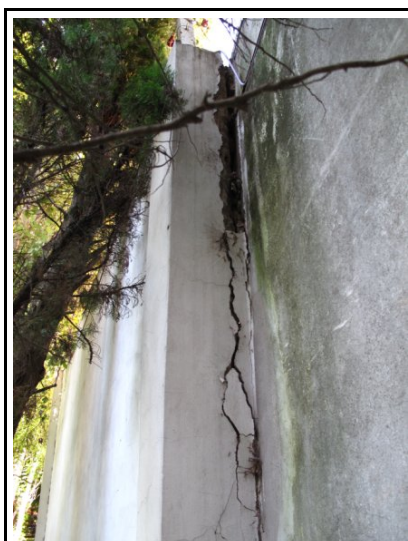
## 5. Esc. N.º 09 D. E. 9 de Recuperación

Fisuras en muro medianero.

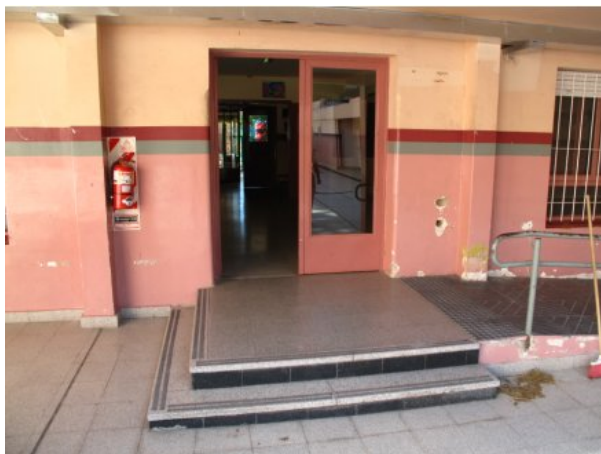
Incumplimiento Ley N.º 962. Escaleras y rampas.

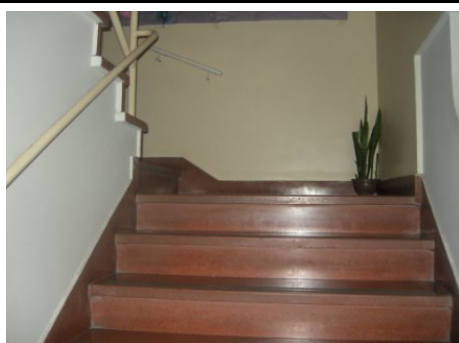
## 6. Esc. N.º 26 D. E. 9 de Recuperación “Dr. Gaver”

Incumplimiento Ley N.º 962. Escaleras.

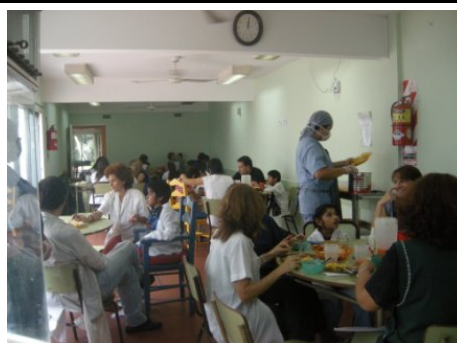
Incumplimiento CRAE Salón Comedor.

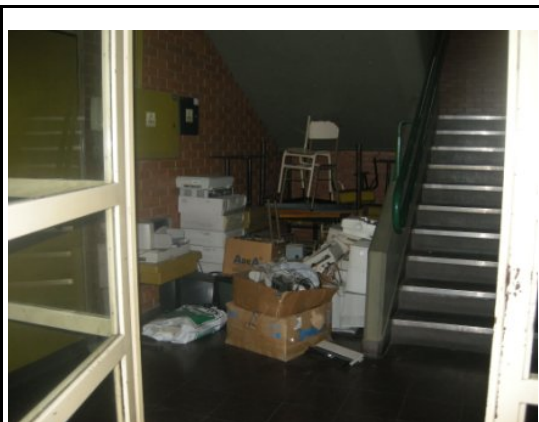
## 9. Esc. N.º 15 D. E. 15 “Manuel Antonio Acevedo”

Bajo escalera utilizado como depósito

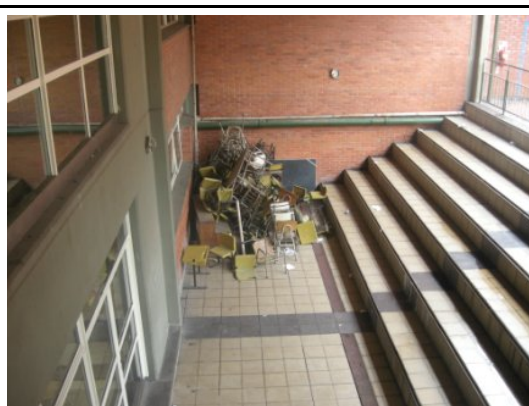
Circulaciones obstruidas con material en desuso

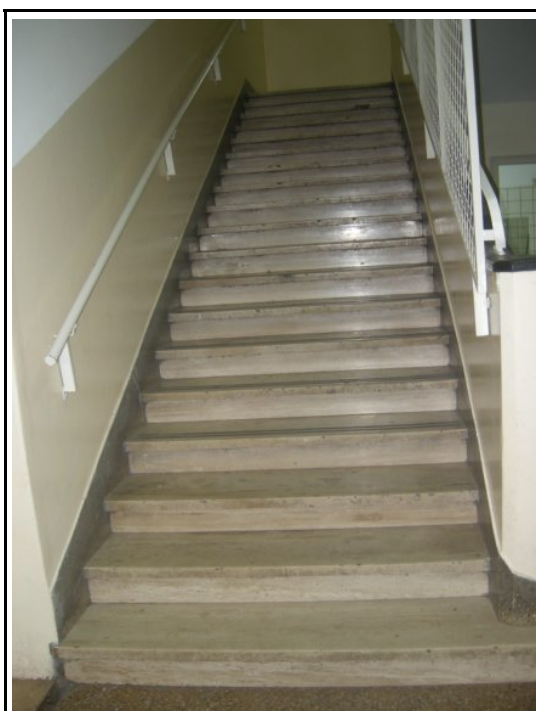
## 10. Esc. N.º 25 D. E. 15 “José Mármol”

Incumplimiento Ley N.º 962. Escaleras.

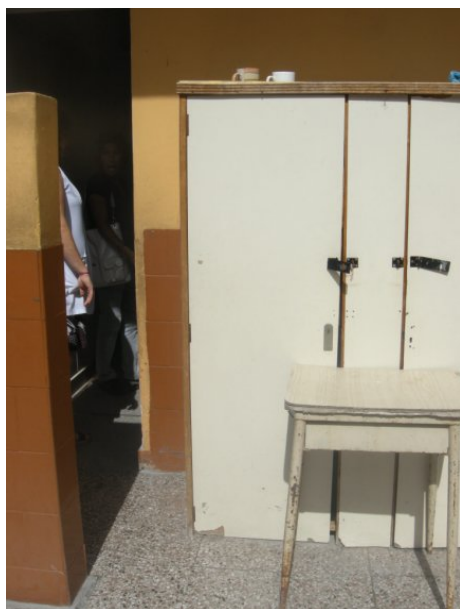
# 11. Esc. N.º 13 D. E. 15 “Dr. Ignacio Lucas”

Circulaciones obstruidas con mobiliario.

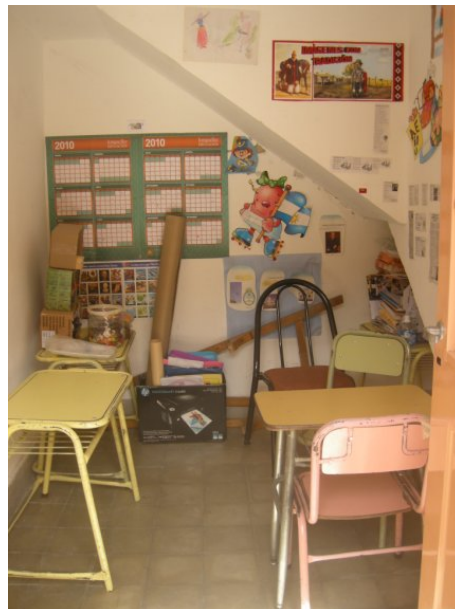
Bajo escalera utilizado como deposito.

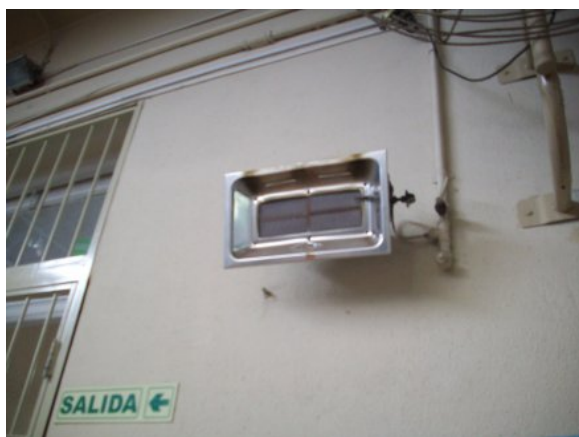
# 12. Esc. N.º 15 D. E. 15 “Dr. Aquiles Gareiso”

Incumplimiento de calefacción reglamentaria.

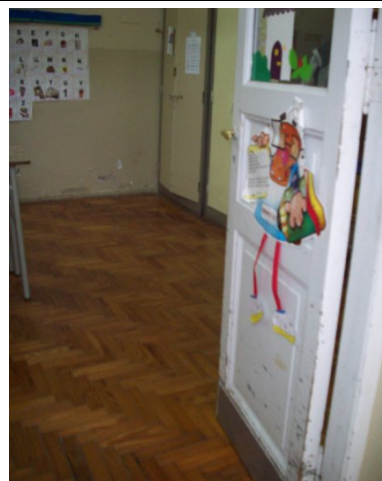
Incumplimiento Ley N.º 962 y CRAE. Pisos de madera. Apertura de puerta hacia interior.

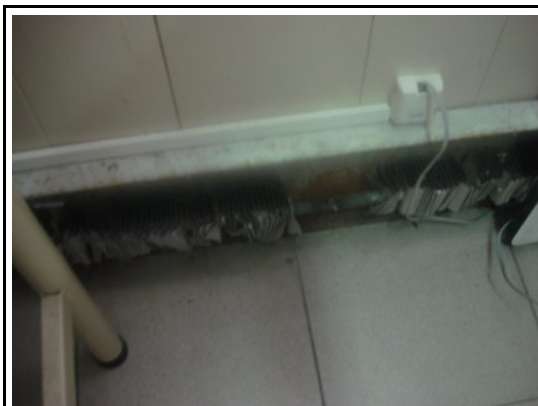
**13. Esc. N.º 2 D. E. 21 “Maestro Luis Vicente”**

**Calefacción en desuso sin protecciones.**

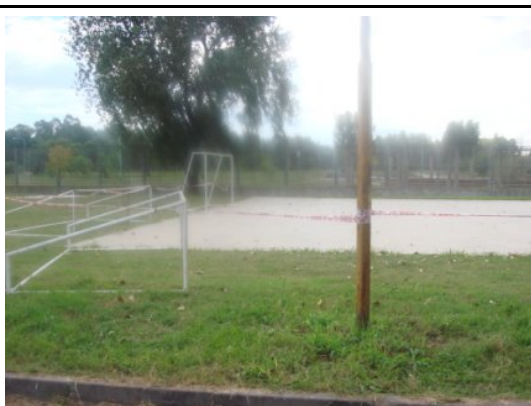
**Poste de luz inhabilitado por cortocircuito**

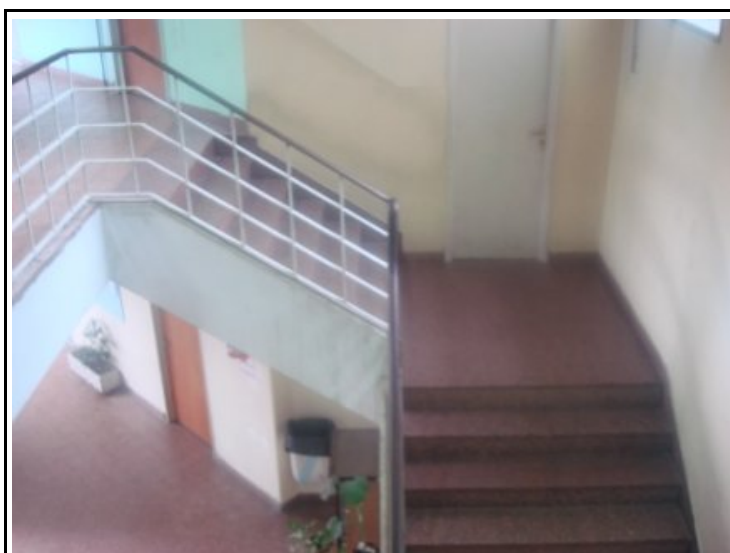
**14. Esc. N.º 4 D. E. 21 “Provincia de Tucumán”**

**Incumplimiento Ley N.º 962. Escaleras.**

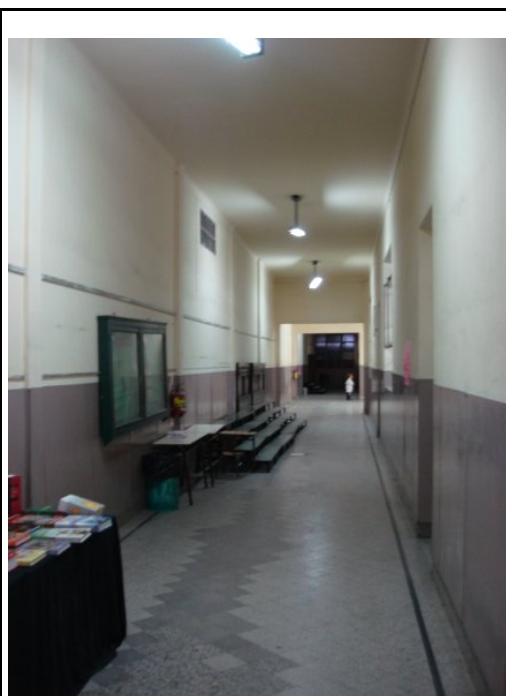
**15. Esc. N.º 8 D. E. 21 “Judith y Demetrio Demarchi”**

**Circulaciones obstruidas.**

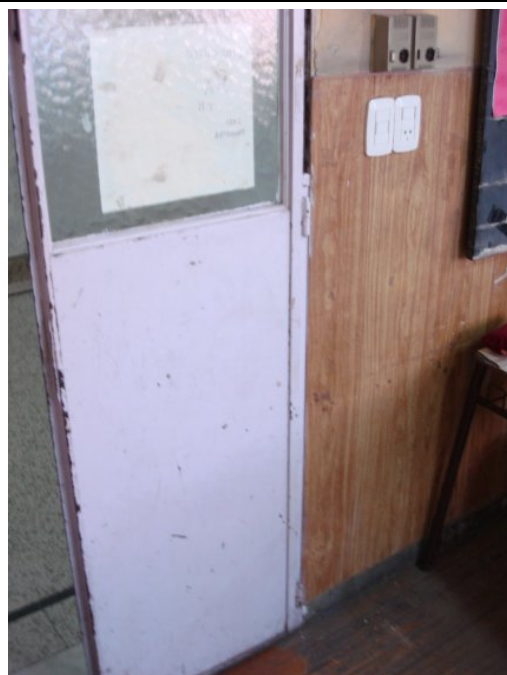
**Incumplimiento Ley N.º 962 y CRAE. Pisos de madera. Apertura de puerta hacia interior.**

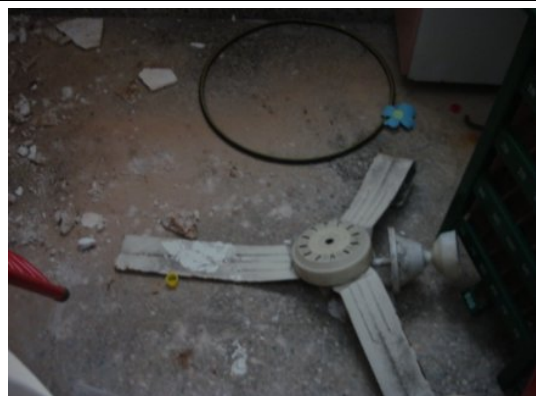
**16. Esc. N.º 13 D. E. 21 “Dr. Alfredo Lanari”**

**Desprendimientos de cielorraso por humedad de cubierta.**

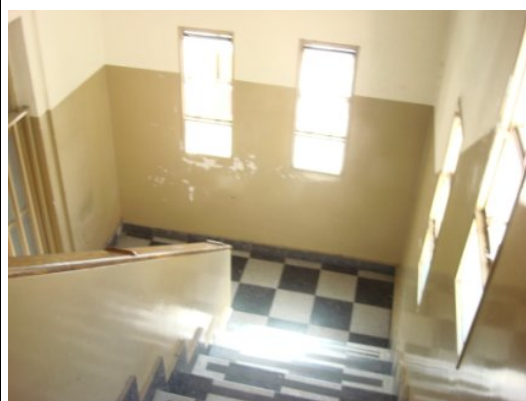
**Incumplimiento Ley N.º 962. Escaleras.**

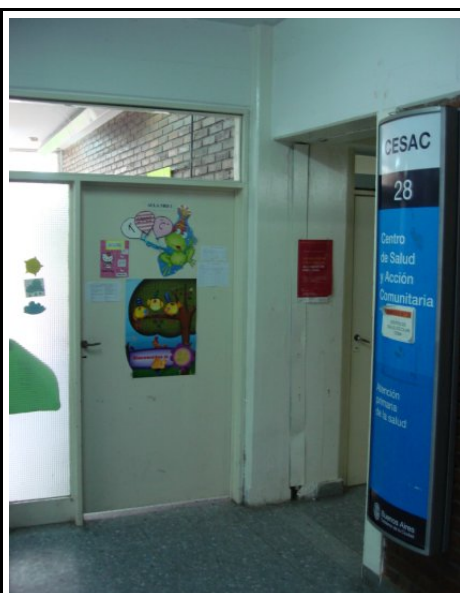
## 17. Esc. N.º 15 D. E. 21 “Dr. Carlos A. Veronelli”

**CESAC N.º 28 implantado dentro del establecimiento.**

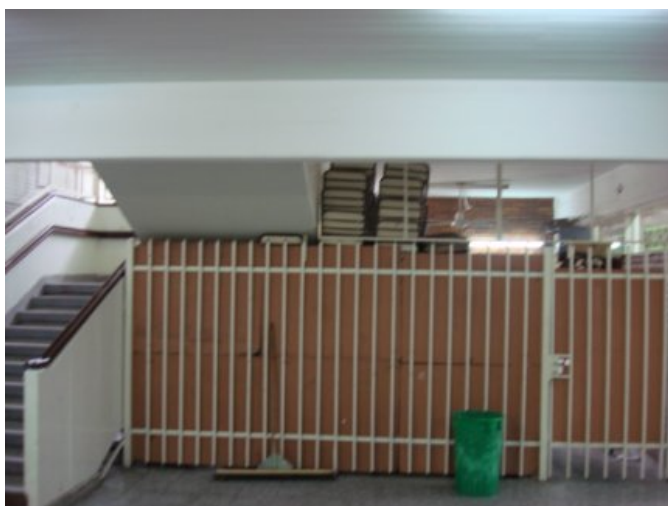
**Bajo escalera con material inflamable.**

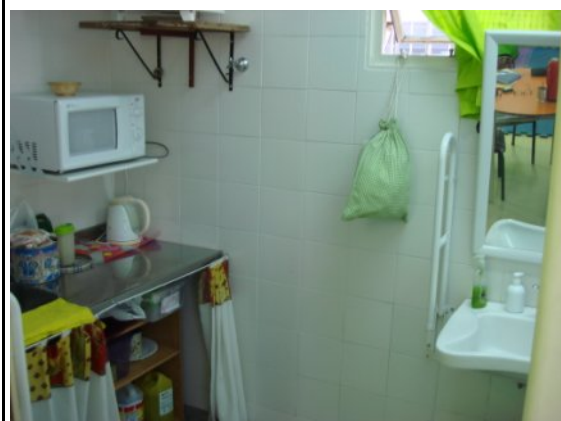
## 18. Esc. N.º 21 D. E. 21 de Recuperación

**Baño discapacitado utilizado como office.**

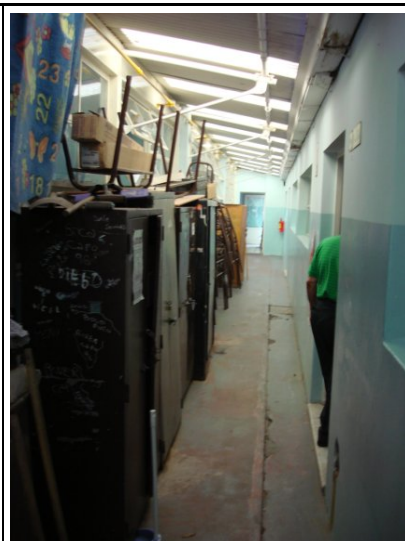
**Circulaciones obstruidas.**
