**INFORME FINAL  
DE AUDITORÍA  
PROYECTO N° 2.07.03**

**RELEVAMIENTO EN ESCUELAS DE  
NIVEL MEDIO**

**EJERCICIO 2006**

# **AUDITORÍA GENERAL DE LA CIUDAD DE BUENOS AIRES**

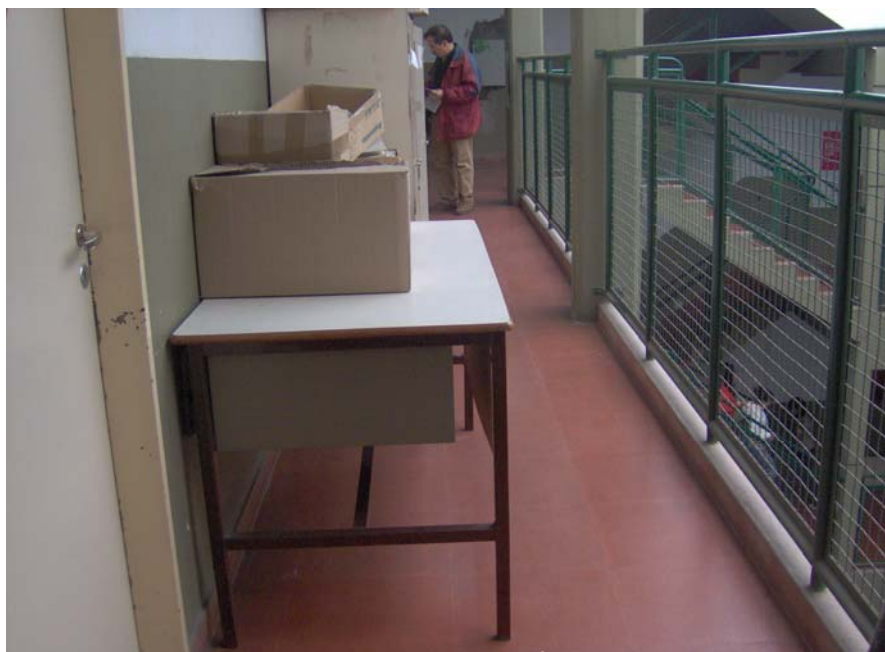
Foto N°1: EMEM N° 7 DE 9 “ Maria Claudia Falcone “ sita en Yermal 25  
**Circulaciones obligatorias obstruidas**

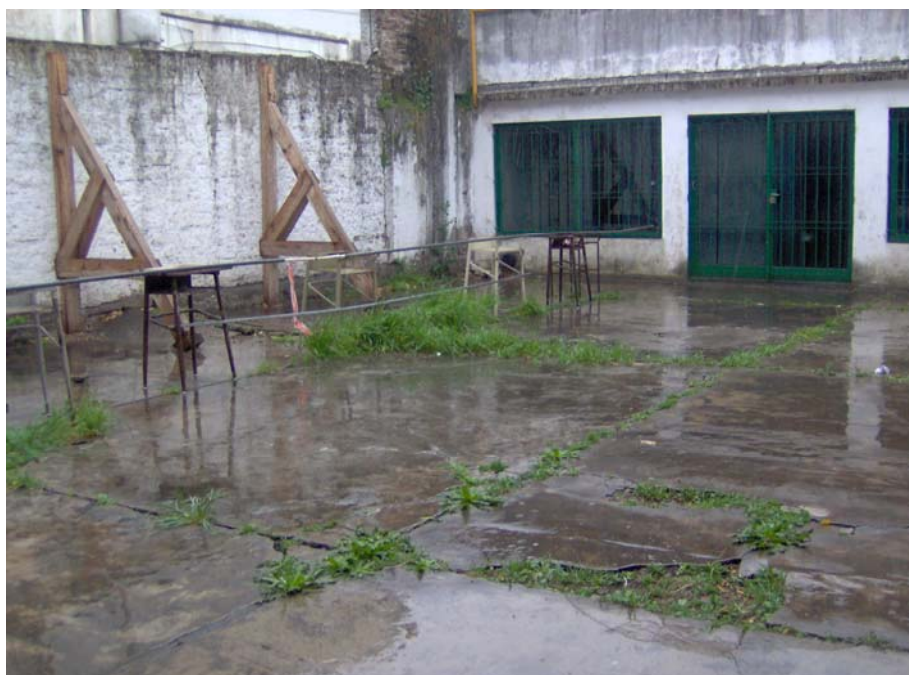
Foto N°2: ESC. COM. N°16 DE 7 “Gabriela Mistral” sita en la calle Julián  
Álvarez 123

**Ingreso a las aulas a través de patio descubierto.**

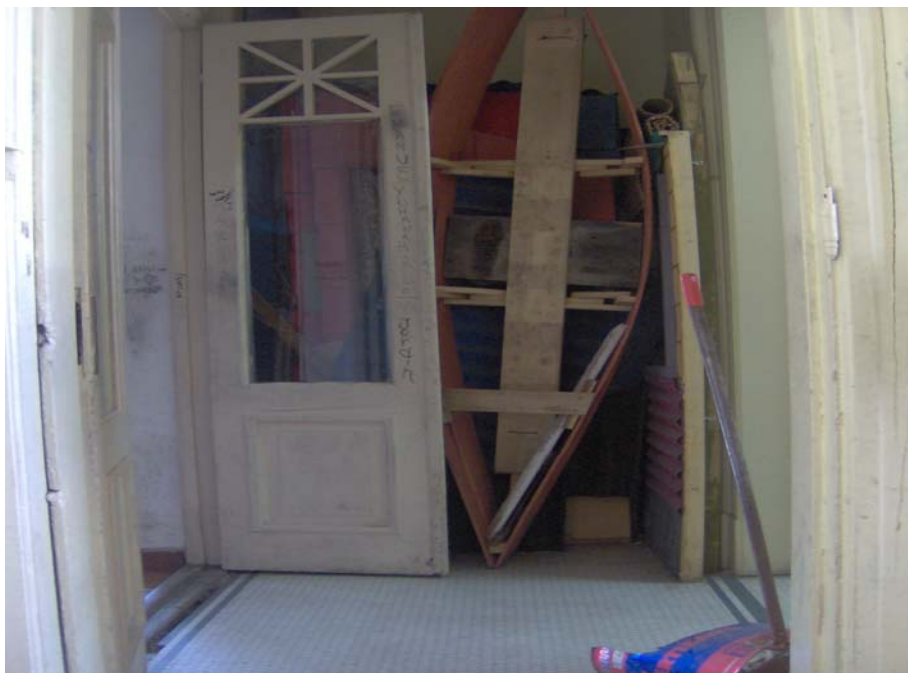
Foto N°3: ESC. N°10 DE 8 “José de San Martín” sita en la calle Quito 4047  
**Circulaciones obstruidas.**

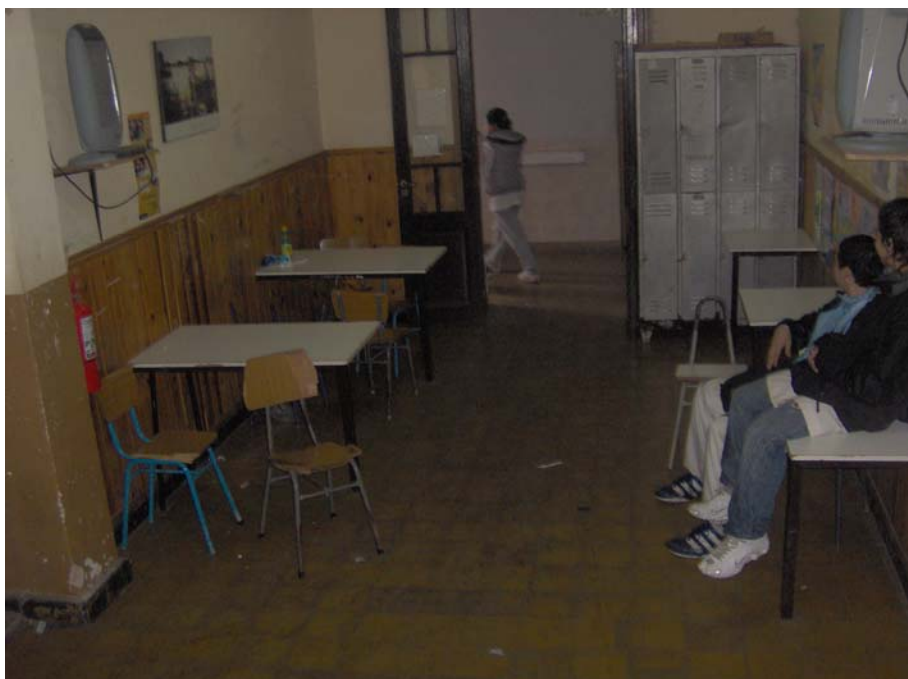
Foto N°4: ESC. COM. N°16 DE 7 “Gabriela Mistral” sita en la calle Julián  
Álvarez 123  
**La circulación es usada para comedor del buffet.**

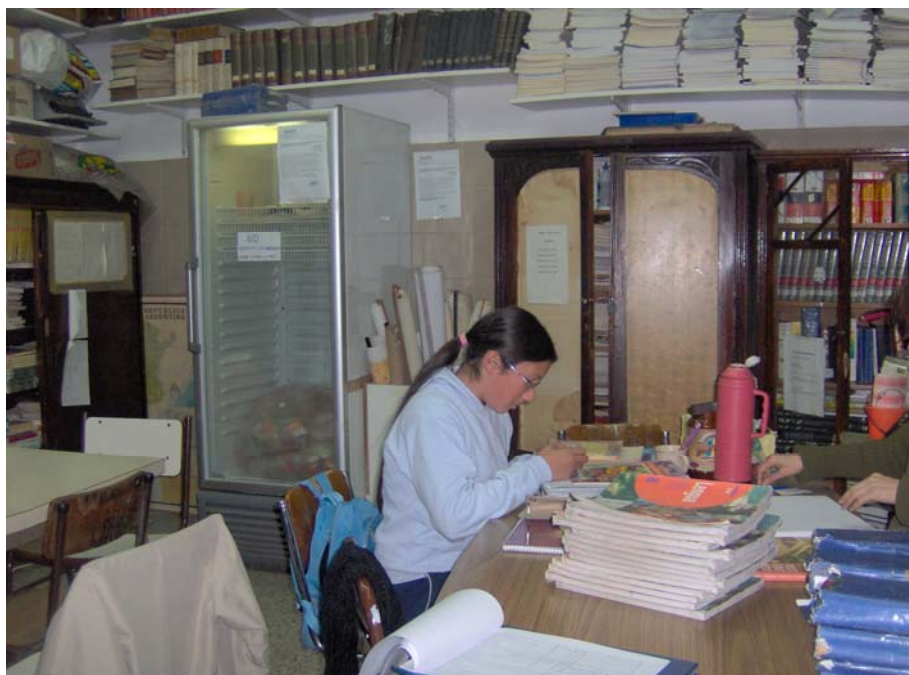
Foto N°5: ESC. N° 10 DE 6 “ Ricardo Rojas” sita en la calle Av. Jujuy 150  
**Se encuentra una heladera en el local destinado biblioteca.**

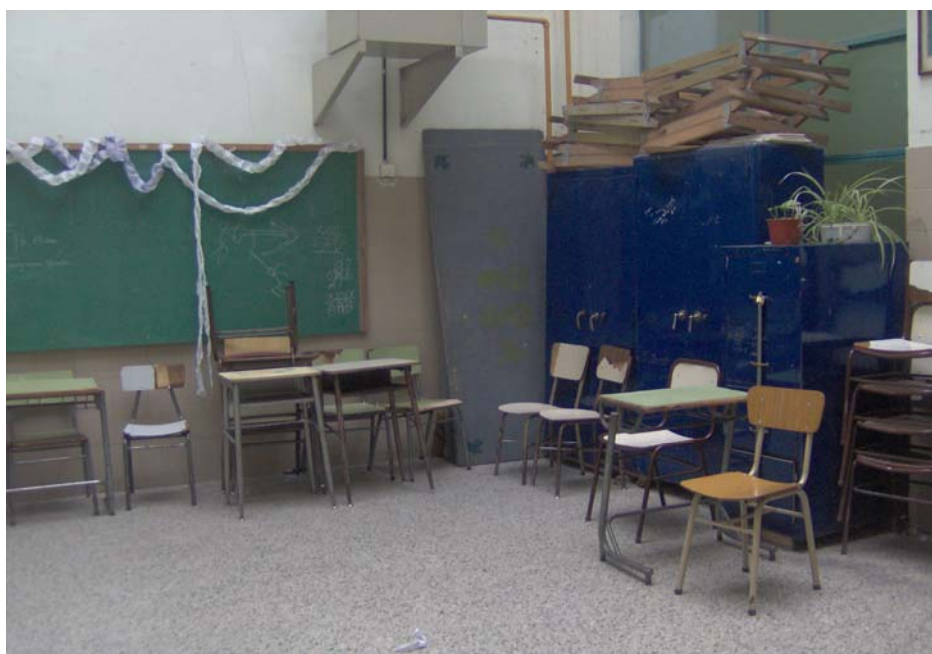
Foto N°6: ESC. N° 10 DE 6 “ Ricardo Rojas” sita en la calle Av. Jujuy 150  
**Patio descubierto de pequeñas dimensiones obstaculizado con mobiliario.**
