# **INFORME FINAL DE AUDITORÍA CON INFORME EJECUTIVO**

## **PROYECTO N° 2.09.04**

ESTABLECIMIENTOS EDUCATIVOS DE NIVEL INICIAL  
RELEVAMIENTO

Buenos Aires, Mayo de 2010

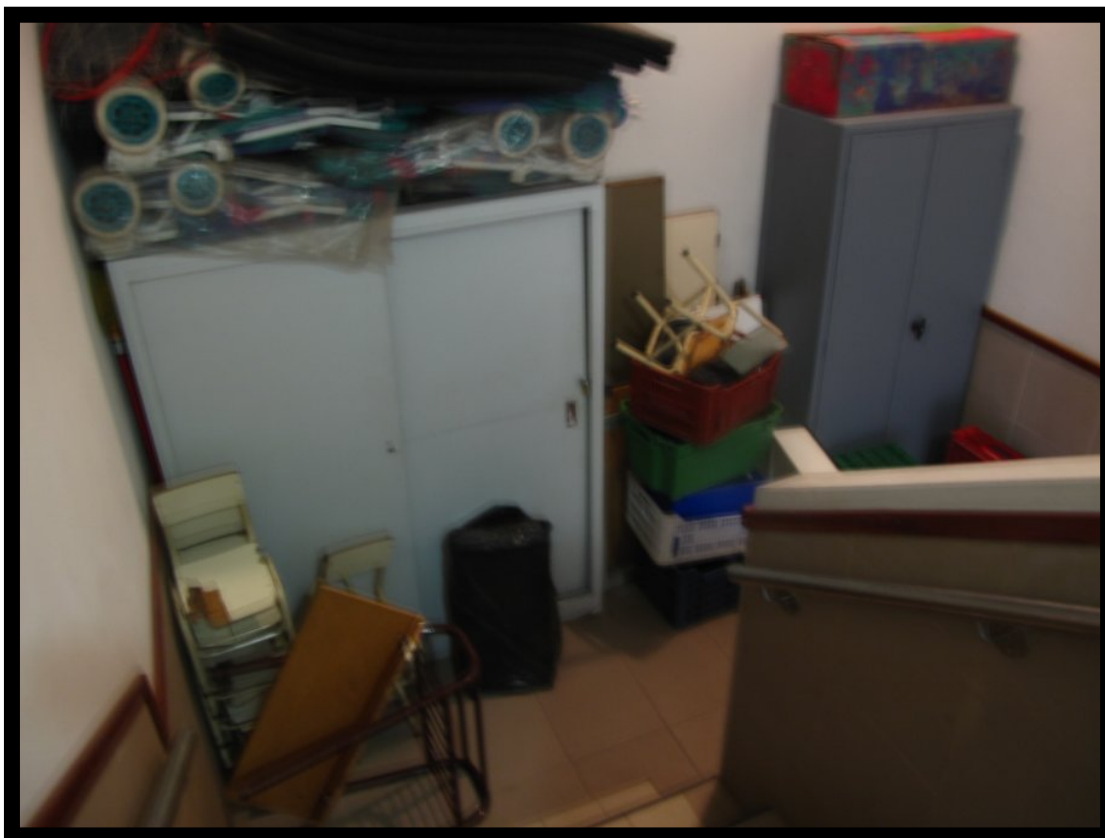
#### 1) Hospital de Agudos Dr. Cosme Argerich Escuela Infantil N° 3 D.E. 4

Los descansos de la única escalera del edificio para comunicación diaria entre niveles y posibles evacuaciones , se encuentran obstruida con mobiliario y material didáctico,

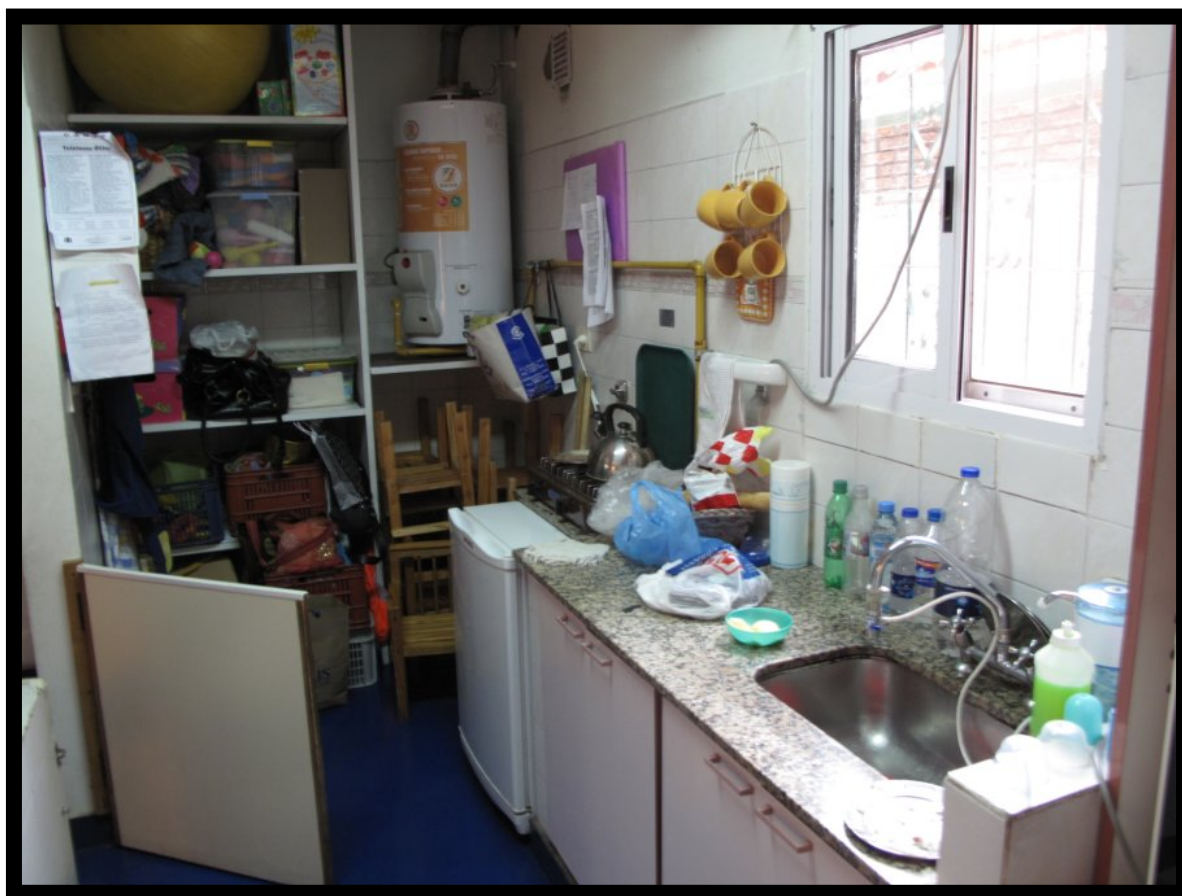
## Escuela Infantil N°5 D.E. N°5 “Maria Eva Duarte de Perón”

En las aulas se detectaron anafes y termotanques, que se encuentran en contacto directo con mobiliario por carencia de depósitos.

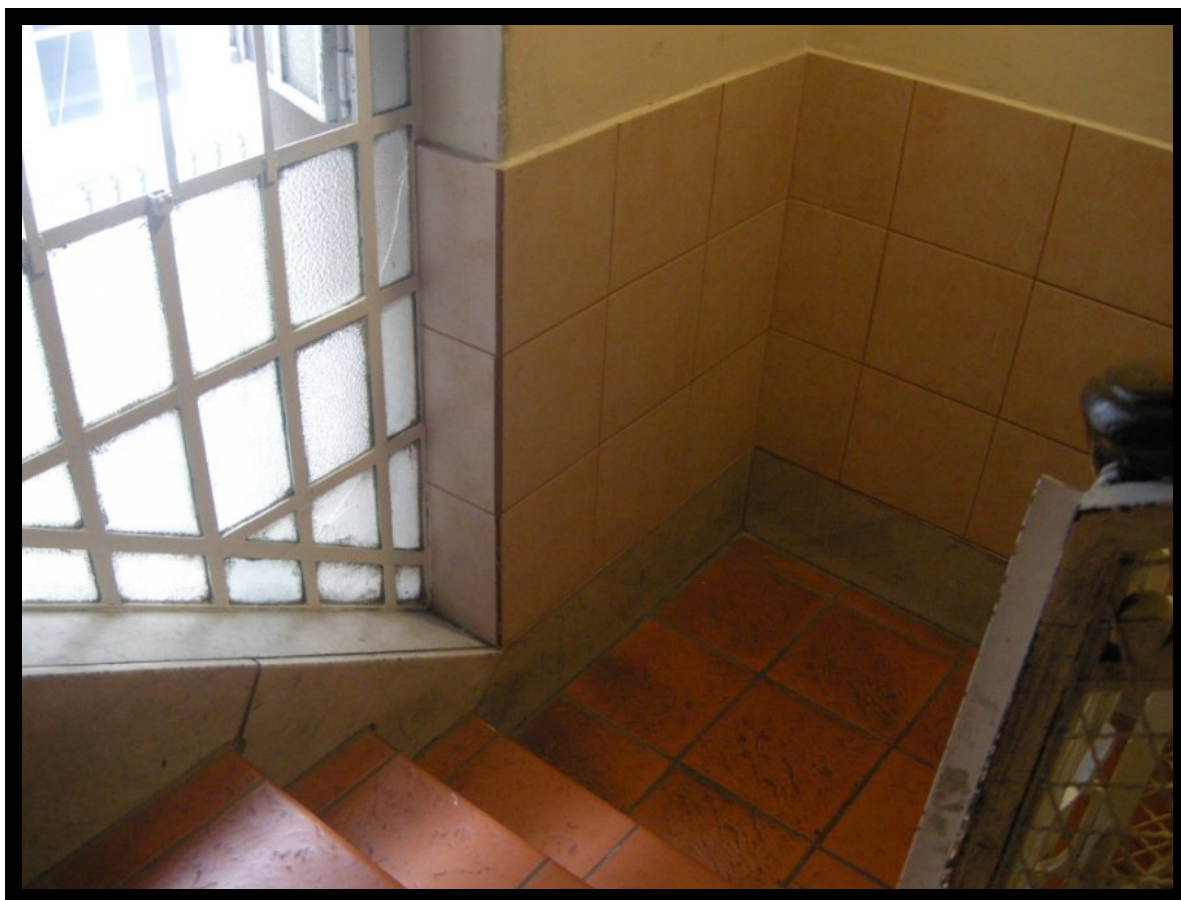
**Escuela Infantil N° 6 D.E. 5 "Rosario Vera Peñaloza"**

Se verificó que la escalera no posee barandas de seguridad, ni cintas antideslizantes. Las ventanas tienen vidrios comunes antirreglamentarios y sin ningún tipo de protección.

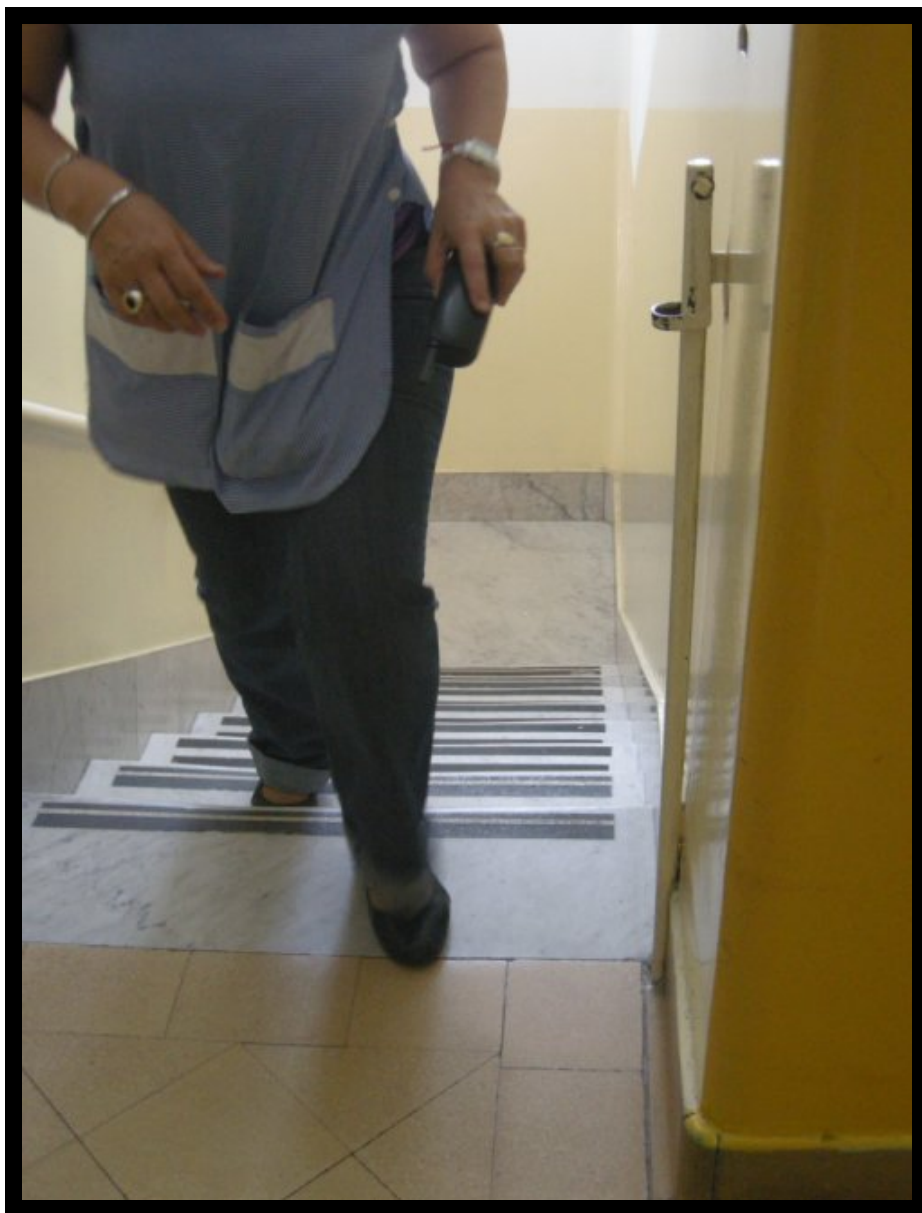
**4) Hospital De Agudos Dr. J. M. Ramos Mejía  
Escuela Infantil N° 6 D.E. 6**

El ancho de la escalera no cumple con las medidas mínimas reglamentarias, para los 294 niños que asisten a la escuela infantil.

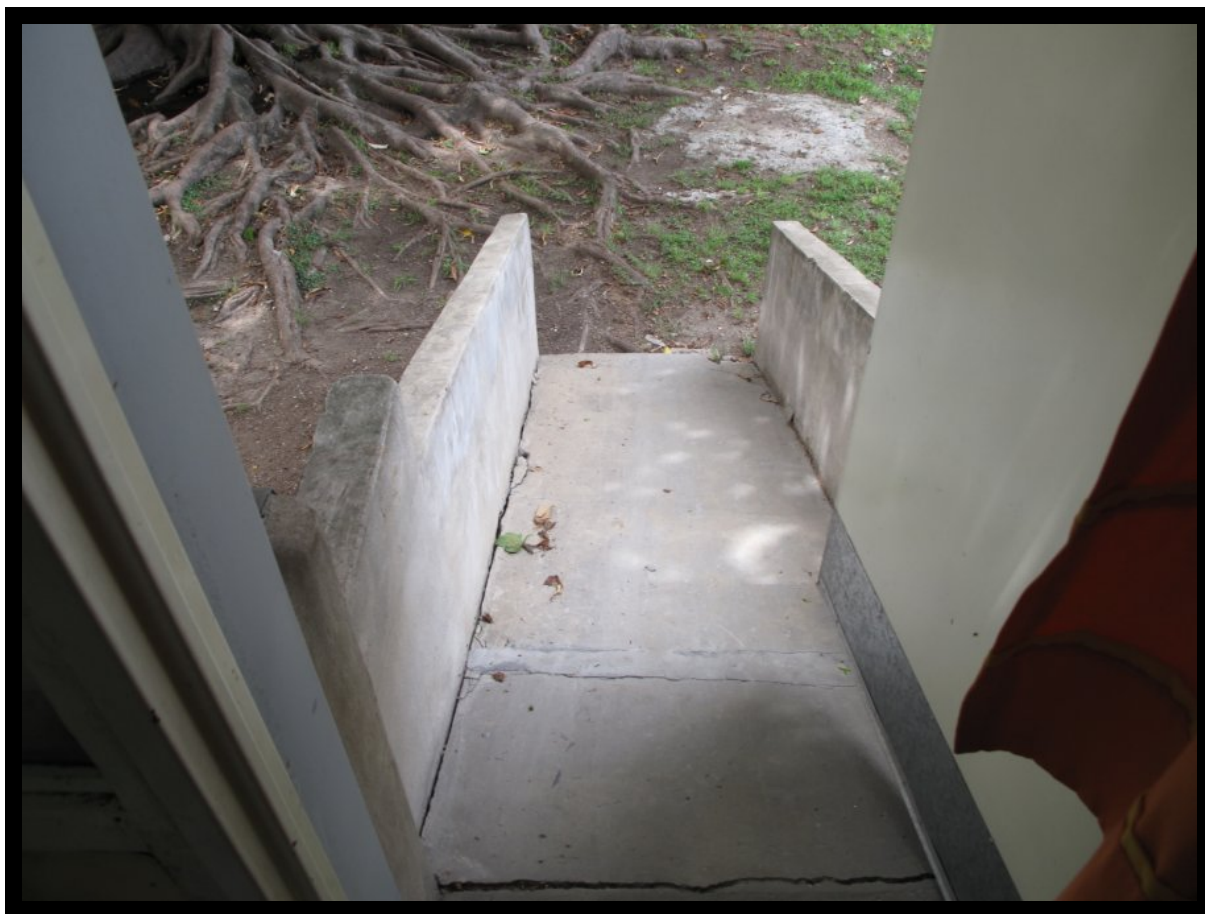
**5) Hospital Materno Infantil Ramón Sarda  
Jardín Maternal N.º 7 D.E. 6º**

Las salidas obligatorias para evacuar al edificio, no cumplen con las condiciones mínimas de seguridad, encontrándose rampas de pendiente excesiva, que conducen a un terreno intransitable.

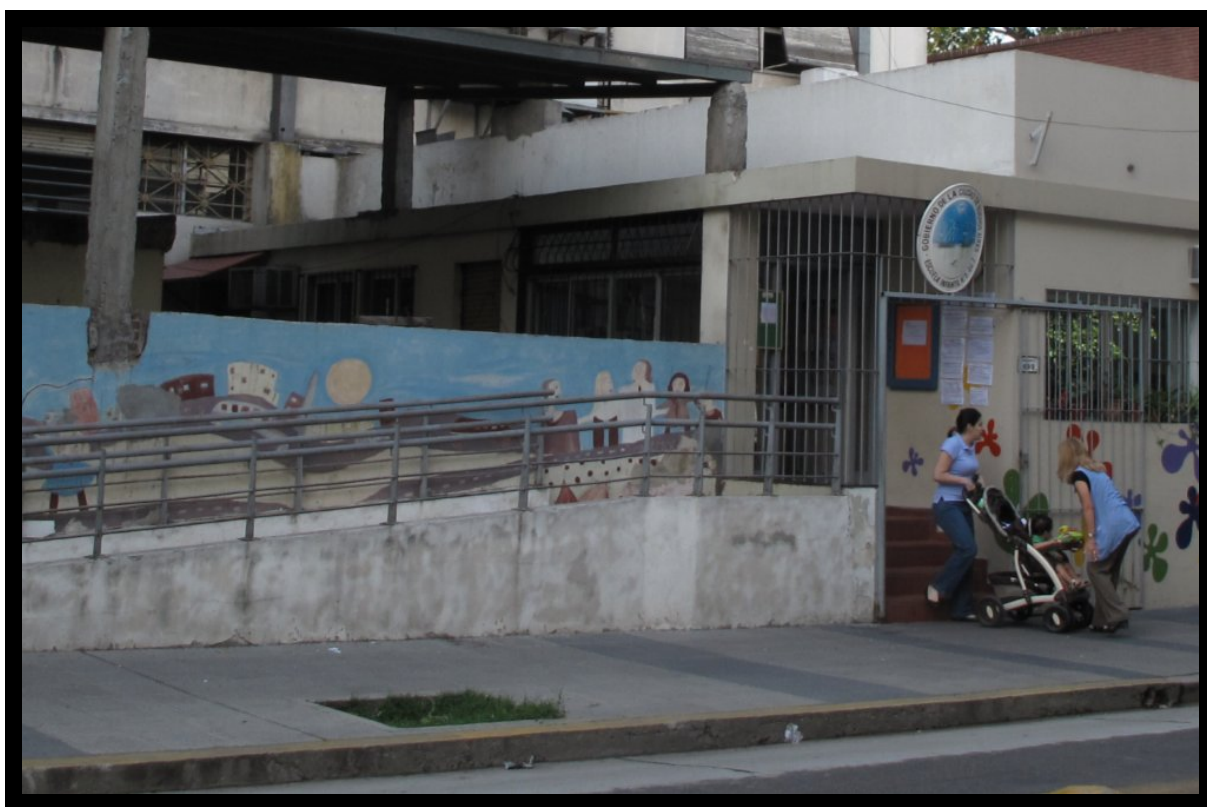
**6) Hospital General de Agudos Carlos G. Durand  
Escuela Infantil N°5 D.E. 7°**

La escuela no tiene rampa de acceso habilitada ya que la misma se halla bloqueada por una reja, no existiendo otros medios de elevación.

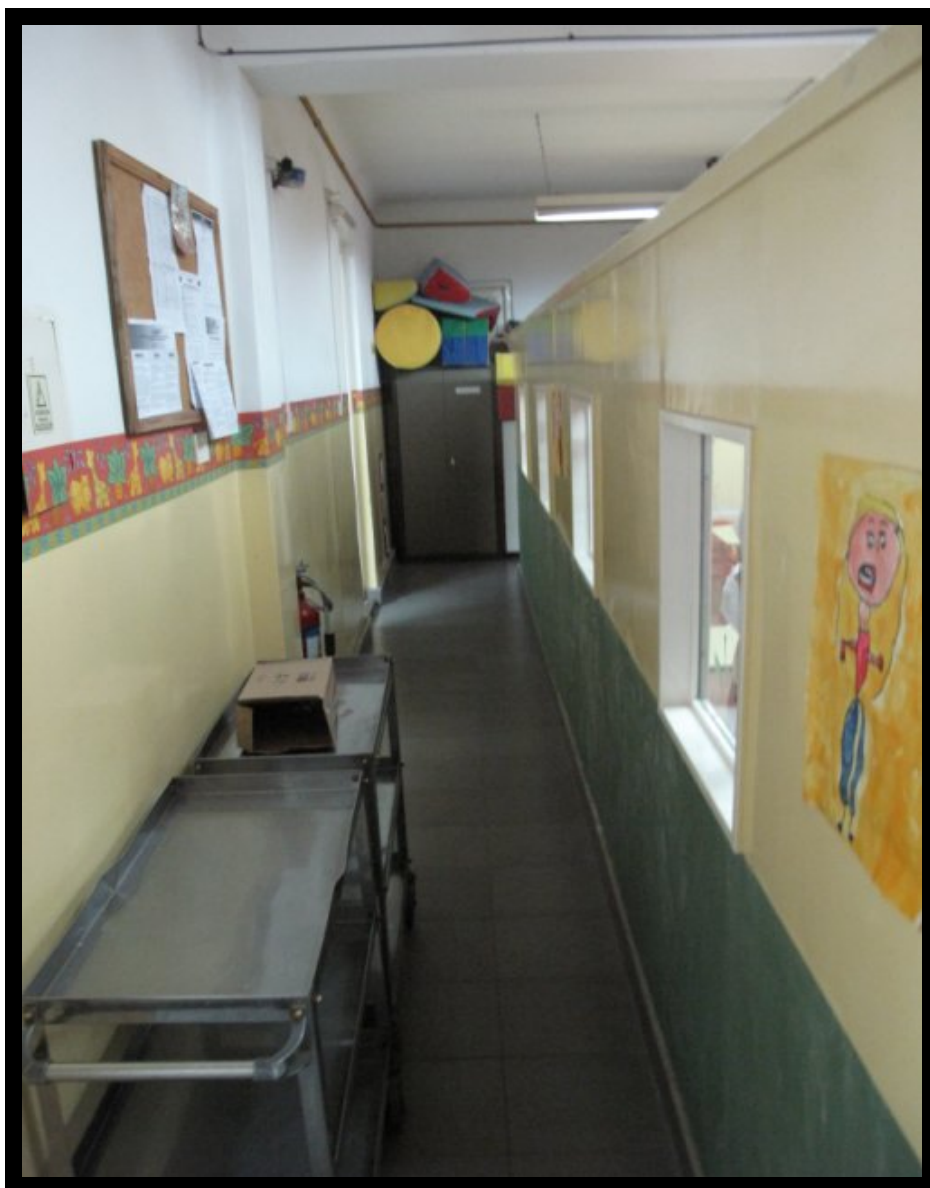
**7 )Hospital General de Agudos Dr. I. Pirovano  
Escuela Infantil N.º 6 D. E. N.º 10**

Se verificó que las circulaciones obligatorias de medios de salida, se encuentran obstaculizadas con diversos mobiliarios y obstáculos

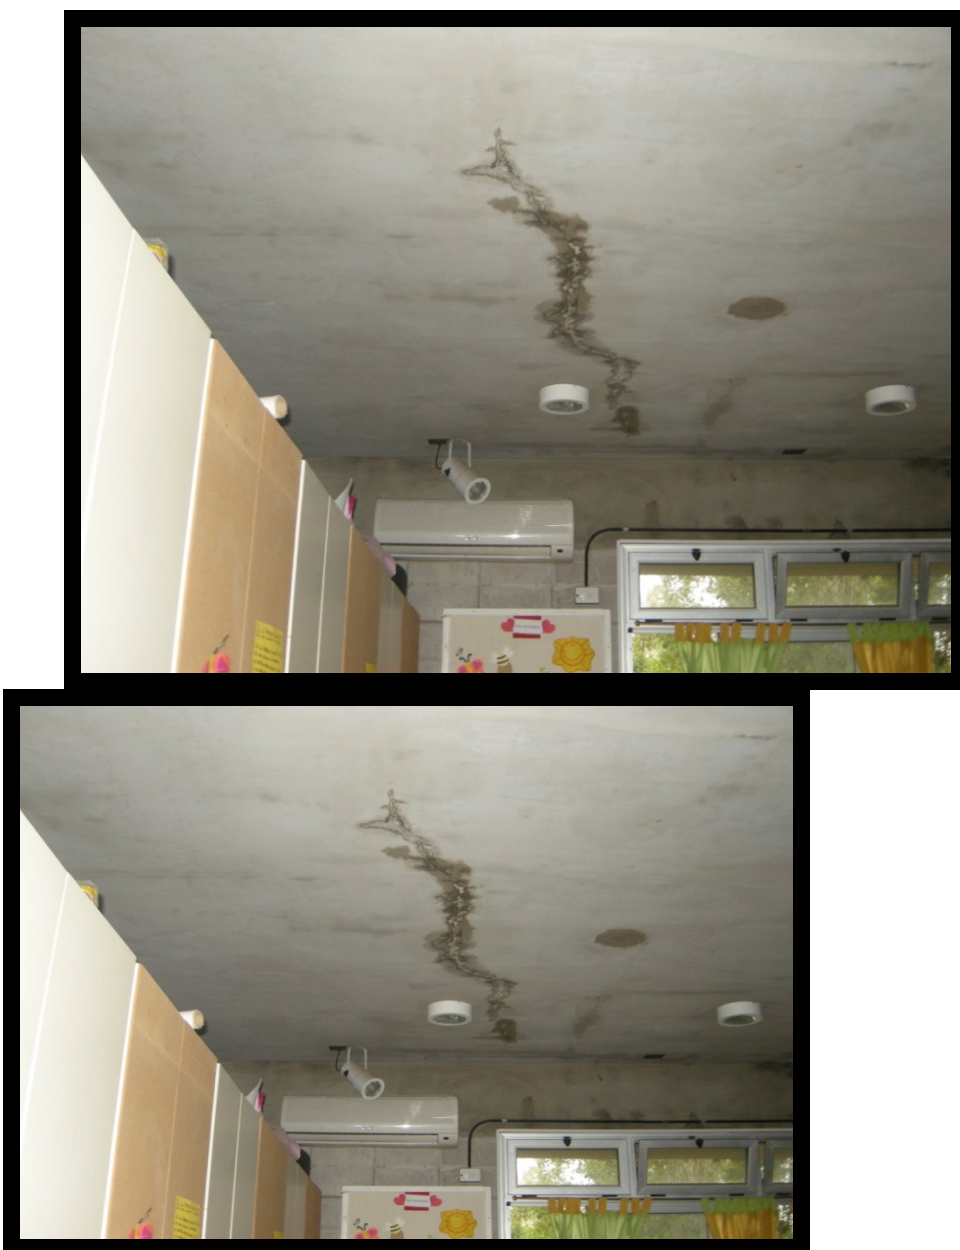
**8) Hospita de Agudos Dr.Parmenio Piñero Escuela Infantil N°4 D.E.11**

El edificio, construido recientemente, posee filtraciones provenientes de la azotea.

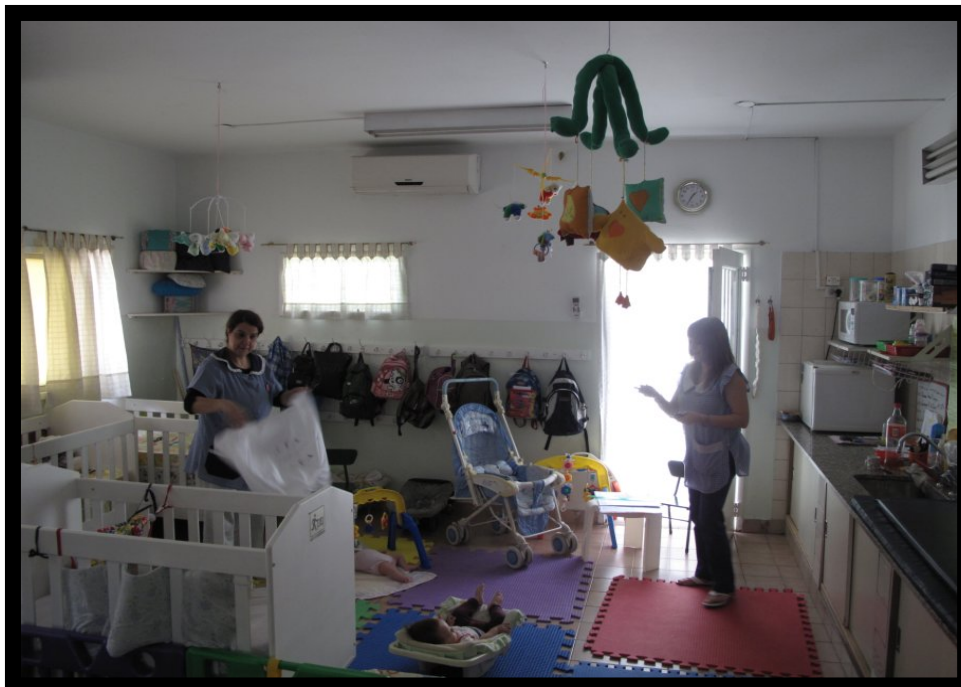
## Jardín Maternal N°5 D. E. N°12

Se proveyó al establecimiento con nuevas cunas, las cuales por sus dimensiones en muchos casos no pueden ser maniobras con facilidad, por su escasa movilidad y peso en caso de evacuación, con el riesgo que esto implica.

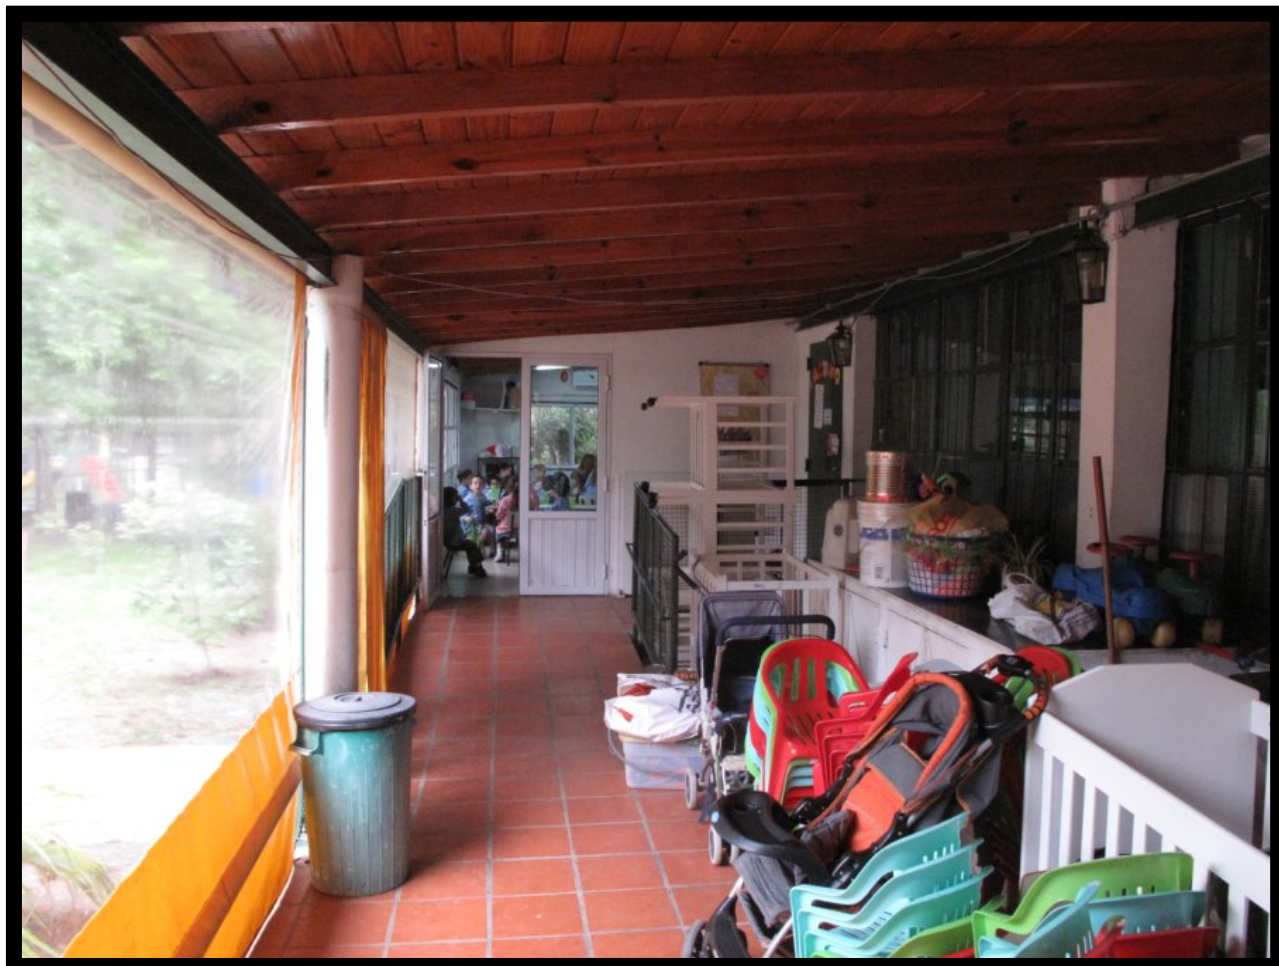
**10) Hospital General de Agudos Dr. E. Tornú  
Escuela Infantil N.º 2 Distrito Escolar N.º 14**

El establecimiento carece de áreas de depósitos para equipamiento y mobiliario en desuso, obstaculizando las circulaciones.

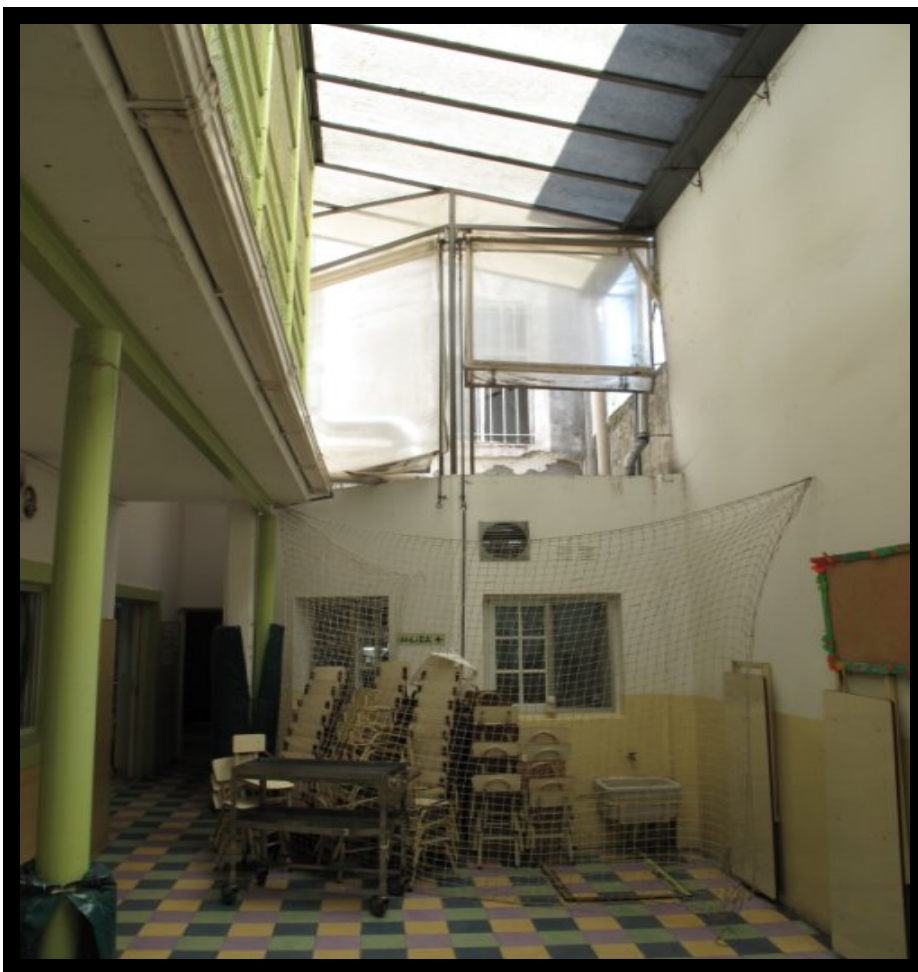
## Escuela Infantil N°5 D.E. 18°

La mayoría de los locales iluminan y ventilan en forma natural, a excepción de dos salas, como así también la cocina, que no cumplen con lo establecido por la normativa ya que ventilan a un patio cubierto. El mismo se utiliza como ayuda de comedor y se encuentra con gran cantidad de mobiliario sin un sector de depósito.

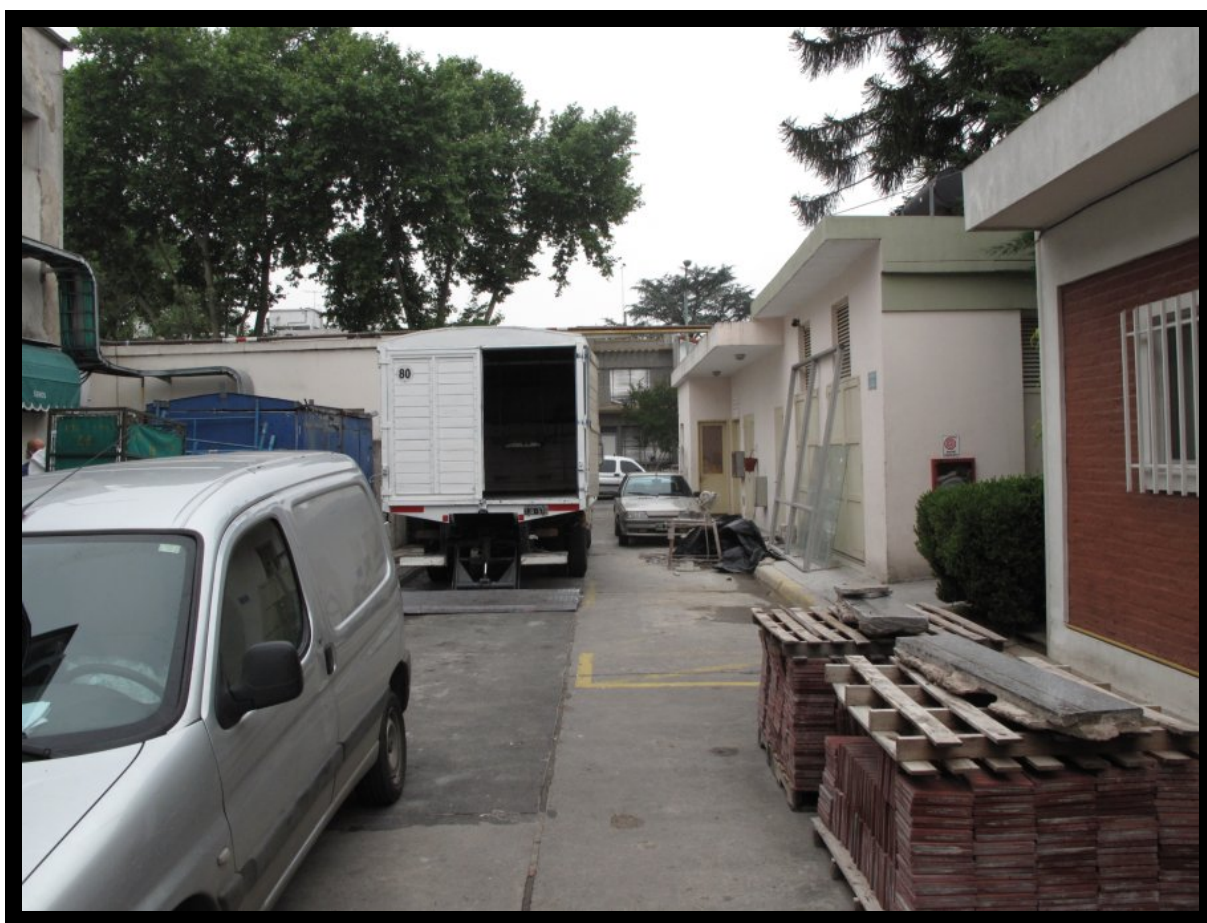
## 12) Hospital General de Agudos Dr. D. Vélez Sarsfield Jardín Maternal N.º 6 D.E. N.º 18

El acceso principal al establecimiento educativo se realiza a través de un estacionamiento de camiones y vehículos de la flota del hospital.
