**INFORME FINAL  
DE AUDITORÍA**

**PROYECTO N 2.05.20**

**CONDICIONES DE  
ACCESIBILIDAD PARA  
DISCAPACITADOS FÍSICOS**

# AUDITORÍA GENERAL DE LA CIUDAD DE BUENOS AIRES

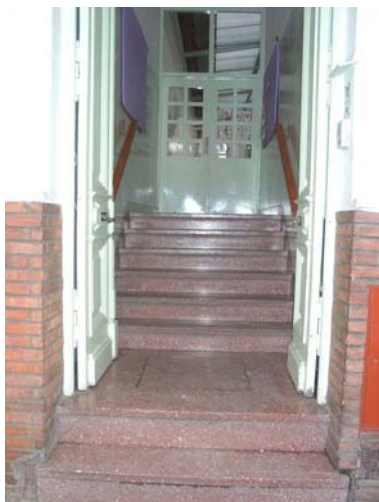
**Foto N ° 1**

El acceso al Jardín de Infantes N° 2 D.E. 6°, sito en Av. Independencia 3354 se encuentra elevado 1,40 del nivel de vereda. Los escalones no tienen cinta antideslizante. La puerta de acceso abre hacia adentro, no tiene barra antipánico y los vidrios son comunes.

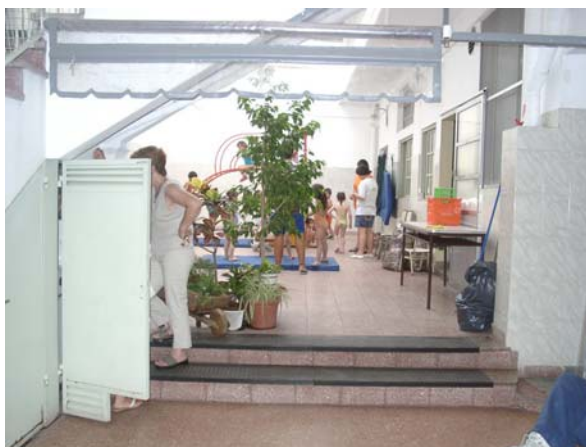
**Foto N ° 2**

El Jardín de Infantes N° 2 mencionada anteriormente tiene desniveles entre el patio cubierto y descubierto que no están salvados por rampas y las circulaciones se encuentran obstruidas con equipamiento.

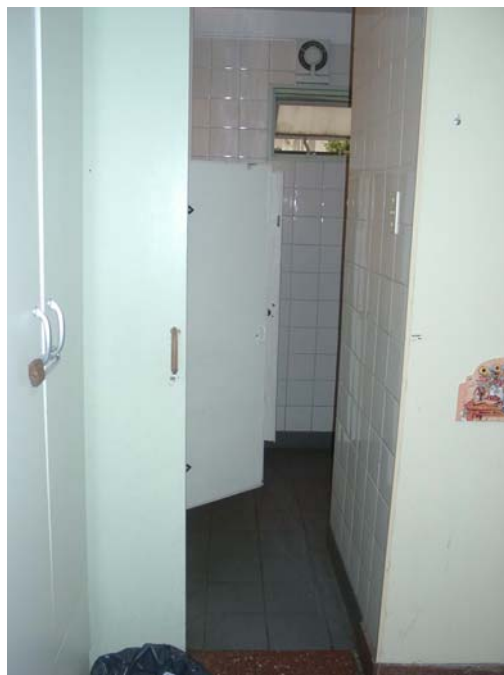
**Foto N ° 3**

Si bien las puertas de los sanitarios de los alumnos en el JII N° 2 D.E. 6° (Av. Independencia 3354) abren hacia afuera, invaden la circulación impidiendo que los niños puedan atravesarlos.

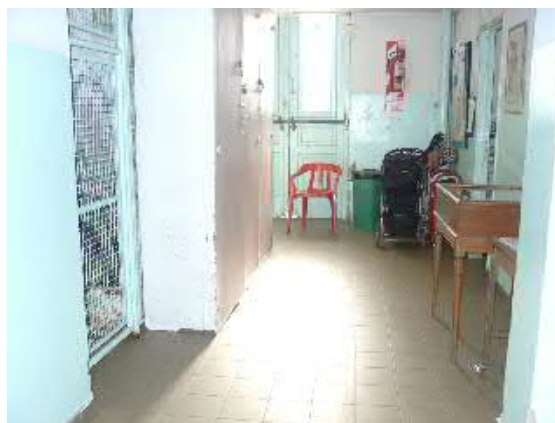
**Foto N ° 4**

El acceso a las 4 salas que funcionan en el primer piso de la Escuela Infantil N° 6 D.E. 5° (Av. Montes de Oca 16) es a través de una escalera cuyo acceso es difícil de visualizar y se encuentra obstaculizado con mobiliario. Cabe destacar que el acceso al establecimiento es por medio de una escalinata que no se encuentra salvada con rampa. (Ver foto fachada )

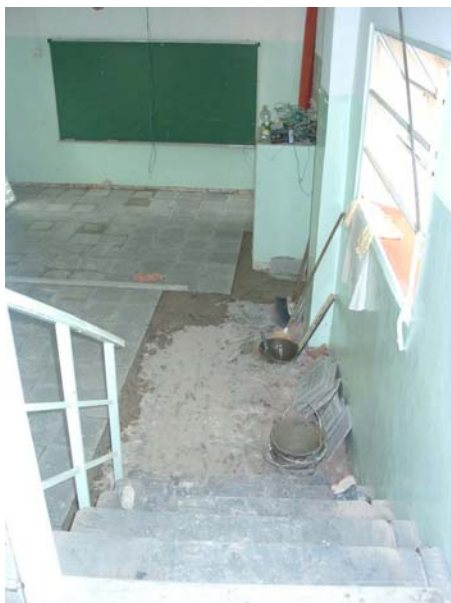
**Foto N ° 5**

El acceso a un aula del primer nivel en la Escuela N° 23 D.E.6° (Av. Boedo 1935) es a través de una escalera de aproximadamente 5 escalones de madera (- 1,80 metro). Cabe mencionar que el día de la visita el sector se encontraba en obra y, según se informó, no está previsto realizar modificación alguna a este medio de salida.

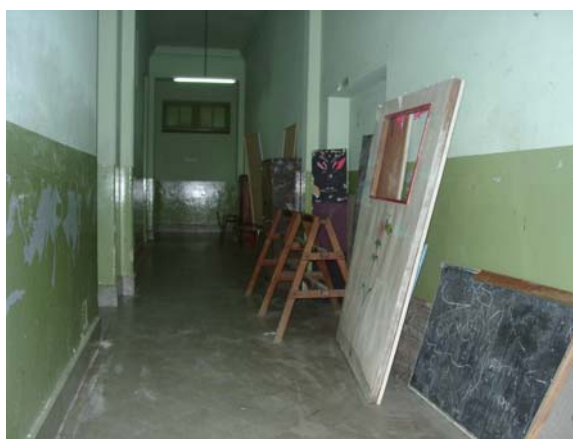
**Foto N ° 6**

Las circulaciones de la Escuela Normal Superior N° 11 D.E.6° (Deán Funes 1821) se encuentran obstruidas con equipamiento debido a la falta de un recinto destinado al material de educación física.
