# **INFORME FINAL DE AUDITORIA**

**Proyecto N° 2.11.01**

**ESTABLECIMIENTOS EDUCATIVOS DE  
NIVEL MEDIO**

# **AUDITORÍA GENERAL DE LA CIUDAD DE BUENOS AIRES**

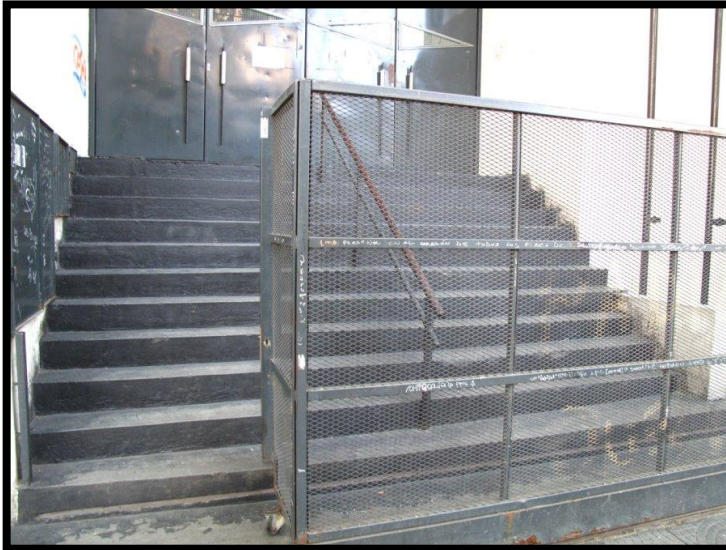
**E.E.M. N°3 DE 7 “Sin Nombre” Domicilio: Padilla 1051**

Tiene el acceso por PB que esta elevado con respecto a la vereda con escaleras lo cual no esta salvado por ninguna rampa, hay rejas en el acceso al mismo.

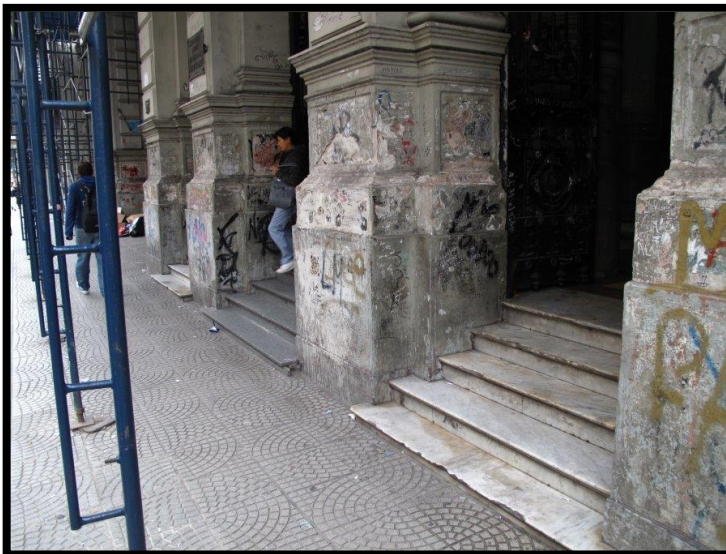
**E.M.S. N°9 D.E. 1 “Domingo Faustino Sarmiento” Domicilio: Av. Callao 450**

El acceso al establecimiento es a través de escaleras no existiendo ningún otro medio de salvar dicho desnivel. Las puertas de ingreso al mismo son de apertura hacia el interior, obstaculizando la circulación del alumnado en caso de evacuación, incumpliendo con el reglamento. Además, en el exterior, la fachada se encuentra con andamios de una obra paralizada hace aproximadamente dos años, que no sólo obstaculiza el ingreso y egreso del alumnado, sino también facilita el asentamiento de transeúntes en la puerta del establecimiento y hall principal.

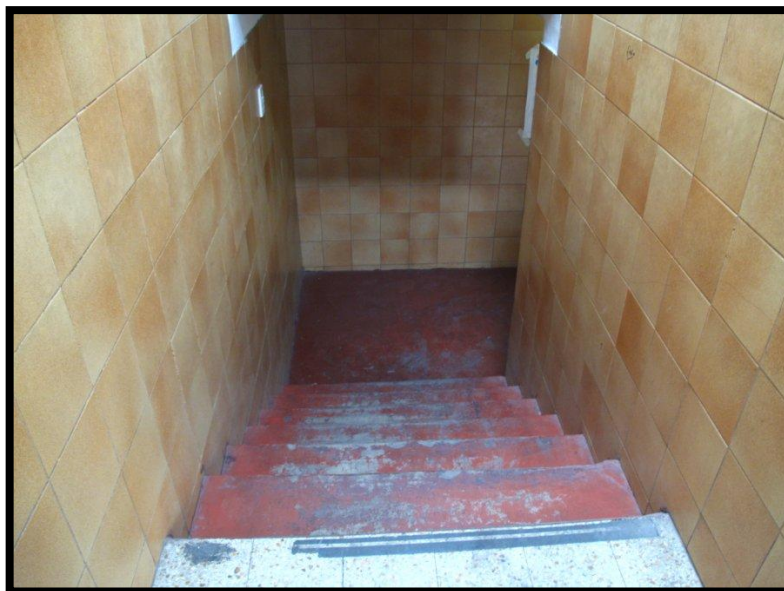
**E. C. N°24 DE14 "Dr. Dalmacio Vélez Sarsfield" Domicilio:** Av. Del Campo 1340  
Hay escaleras sin barandas ni cintas antideslizantes.

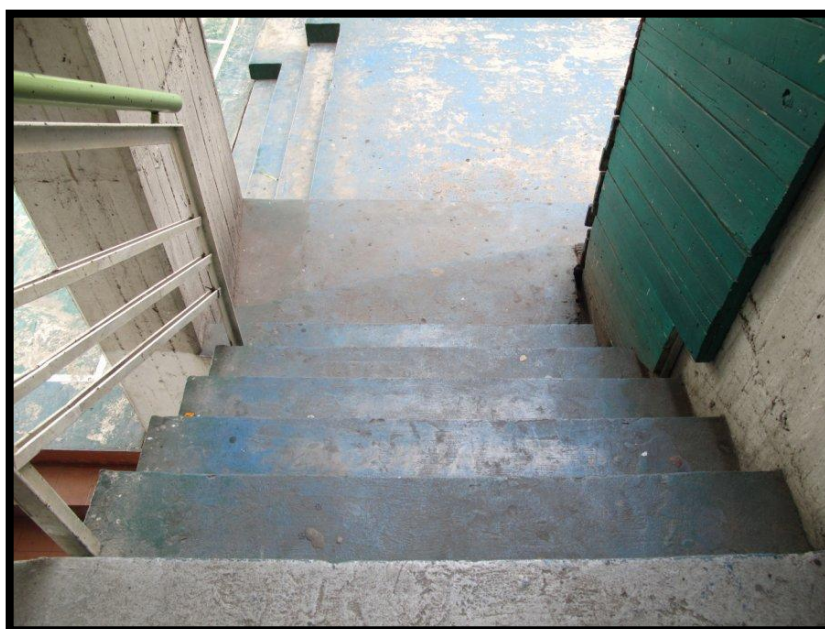
**E.E.M. N°3 DE 7 "Sin Nonbre" Domicilio:** Padilla 1051  
Hay escaleras sin barandas ni sin cintas antideslizantes.

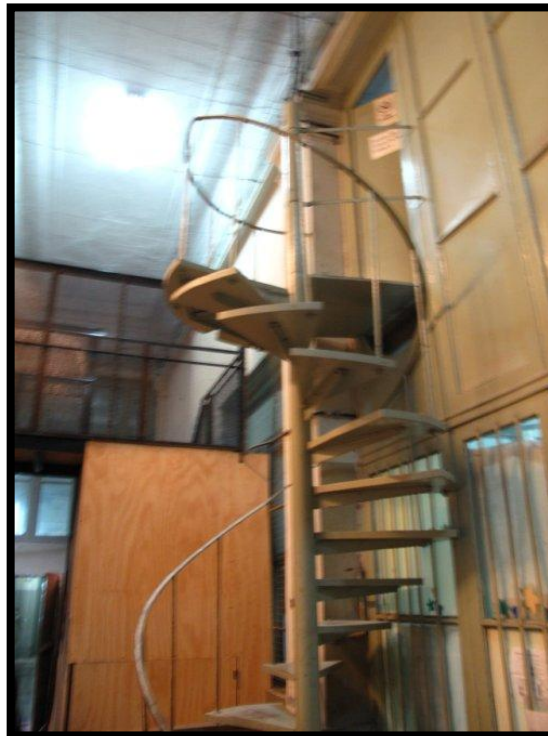
**E.M.S. N°9 D.E. 1 “Domingo Faustino Sarmiento” Domicilio: Av. Callao 450**

Hay escaleras antirreglamentarias compensadas (tipo caracol), con dificultades para su utilización por el bajo paso y el riesgo que esto trae para los usuarios.

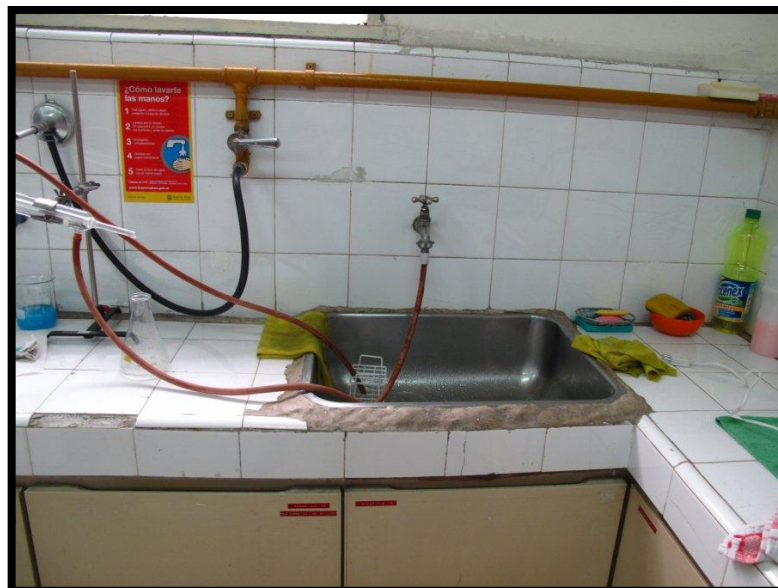
**E. C. N° 16 “Gabriela Mistral” DE N° 7 Domicilio: Julián Álvarez 123**

Falta sistema de extracción de gases en el laboratorio

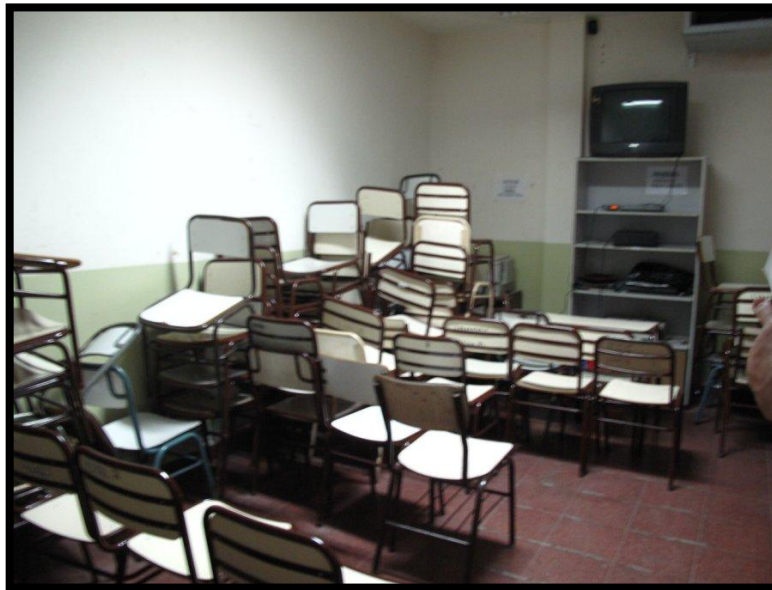
**Liceo N° 4 DE 1° "Remedios Escalada de San Martín" b) Escuela de Comercio N° 10 "Islas Malvinas" Domicilio:**  
Av. Córdoba 1951

La sala de Video se encuentra sin ventilación ni iluminación natural.

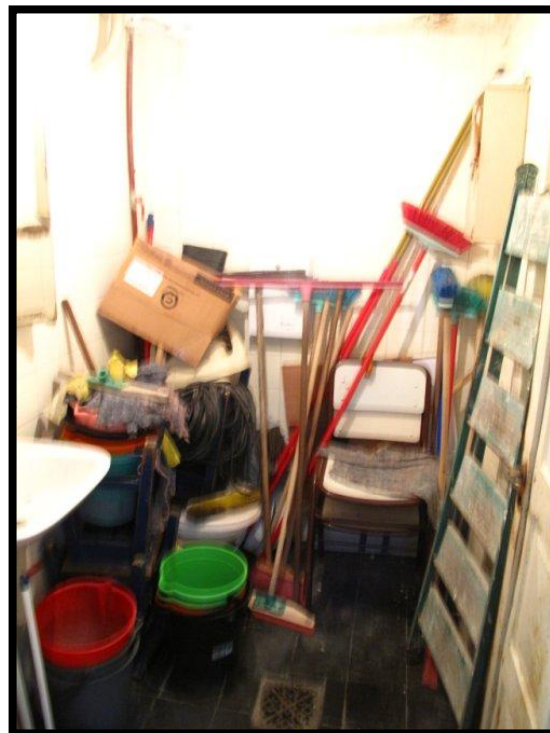
**E.M.S. N°9 D.E. 1 "Domingo Faustino Sarmiento" Domicilio:** Av. Callao 450  
Faltan depósitos de limpieza, utilizando los sanitarios para este fin

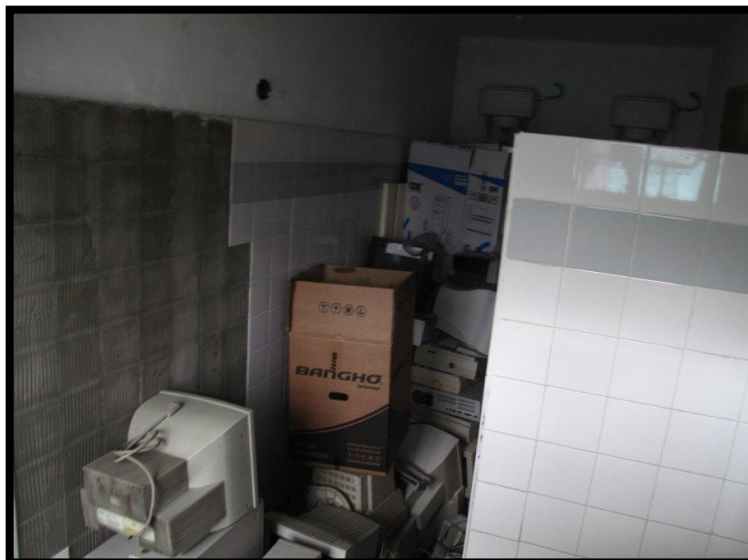
**E. C. N° 16 "Gabriela Mistral" DE N° 7 Domicilio:** Julián Álvarez 123  
Faltan depósitos de mobiliario utilizando para este fin los baños de alumnos.

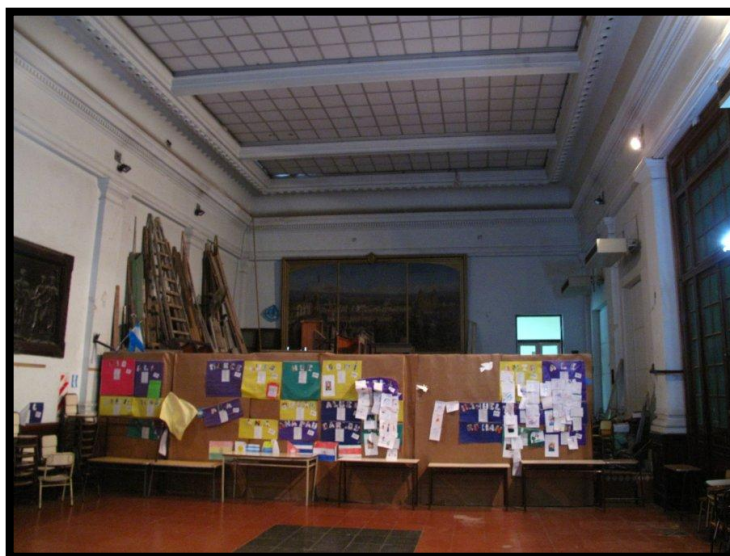
**E.M.S. N°9 D.E. 1 "Domingo Faustino Sarmiento" Domicilio:** Av. Callao 450  
La escuela cuenta con un SUM con sectores utilizados como depósitos de limpieza, muebles históricos, y mobiliario en general de la obra paralizada.

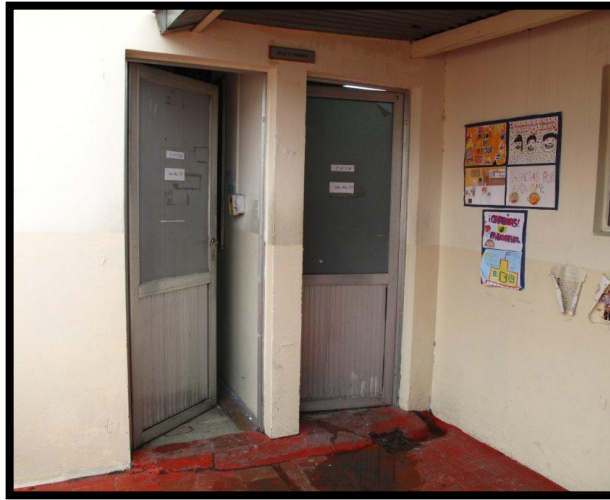
**E. C. N° 16 “Gabriela Mistral” DE N° 7 Domicilio:** Julián Álvarez 123  
Las puertas de las aulas abren hacia los interiores y hay desniveles sin salvar.

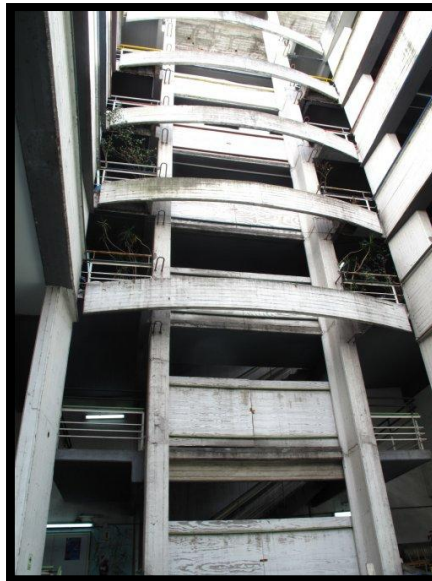
**E.E.M. N°3 DE 7 “Sin Nombre ” Domicilio:** Padilla 1051  
El establecimiento se desarrolla en 5 niveles y 1 subsuelo no cumpliendo con lo indicado por el CRAE para el desplazamiento del alumnado.  
No cuenta con rampas ni otro medio alternativo para salvar desniveles.  
Hay un sector destinado para el ascensor que se encuentra tapeado por paneles fenólicos en forma precaria poniendo en riesgo a los transeúntes.

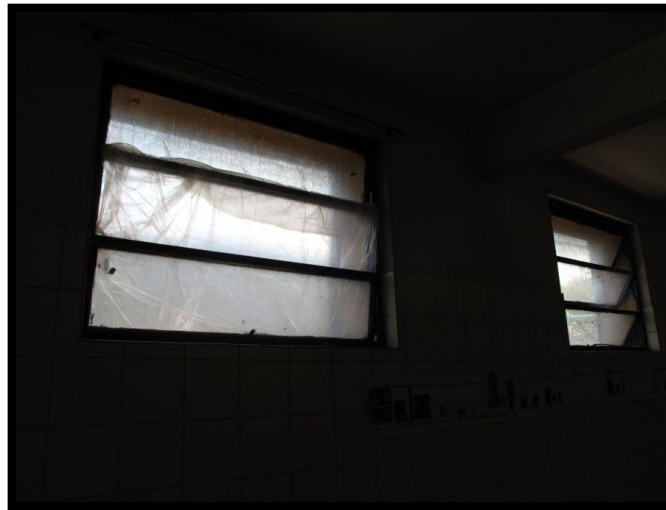
**E. C. N°24 DE14 "Dr. Dalmacio Vélez Sarsfield" Domicilio:** Av. Del Campo 1340  
Hay vidrios comunes rotos y se utilizan bolsas de nylon por su falta.

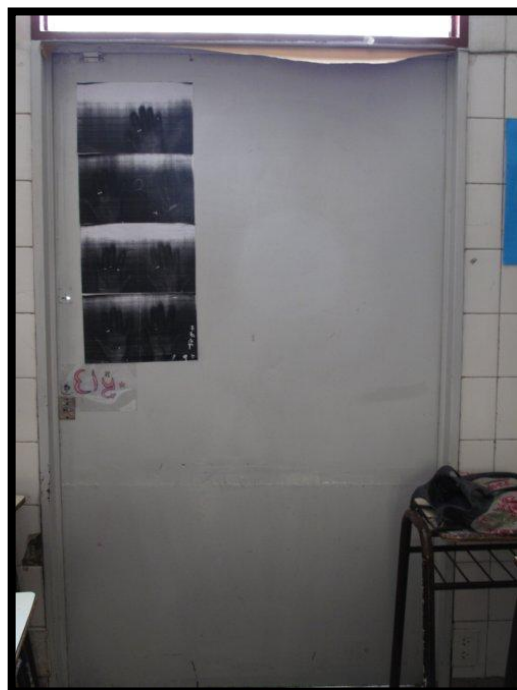
**E. C. N°24 DE14 "Dr. Dalmacio Vélez Sarsfield" Domicilio:** Av. Del Campo 1340  
Existe una salida de emergencia para la cual se debe atravesar un aula. La misma no tiene barra antipánico ni señalética correspondiente.

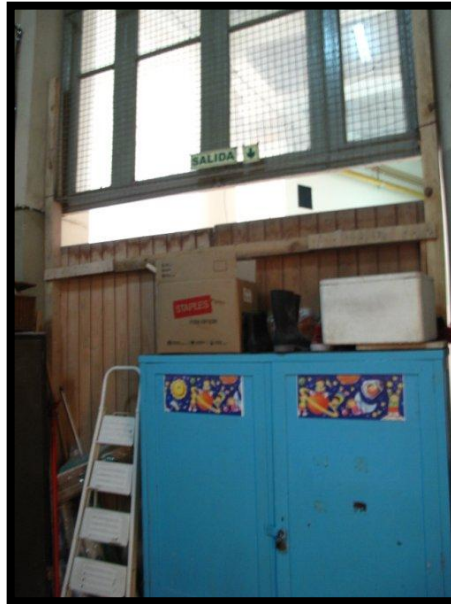
**E.M.S. N°9 D.E. 1 “Domingo Faustino Sarmiento” Domicilio: Av. Callao 450**

La señalética es escasa y no se ha modificado con la intervención de la obra paralizada, conduciendo a lugares sin salida o tapiados por la obra.

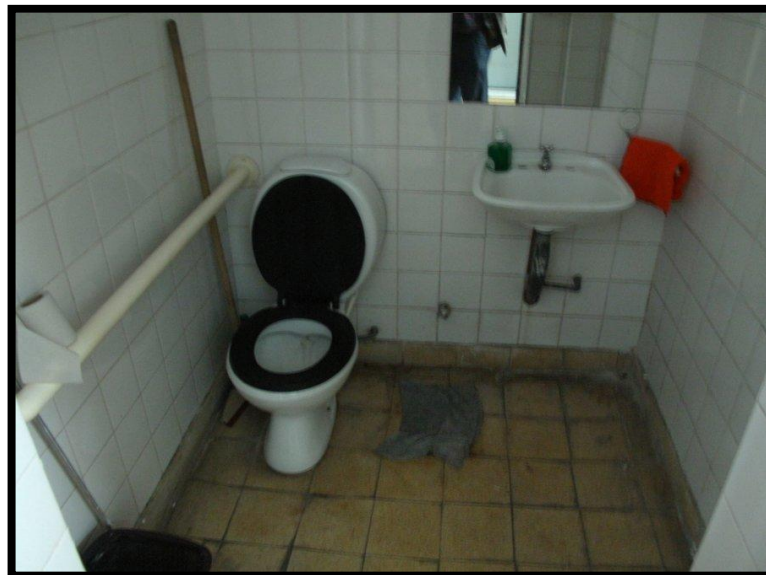
**E. S. C. N°3 DE7 “Hipólito Vieytes” Domicilio: Av. Gaona 1502**

El baño para discapacitados no cumple con los requisitos de la normativa vigente porque tiene sanitarios comunes.

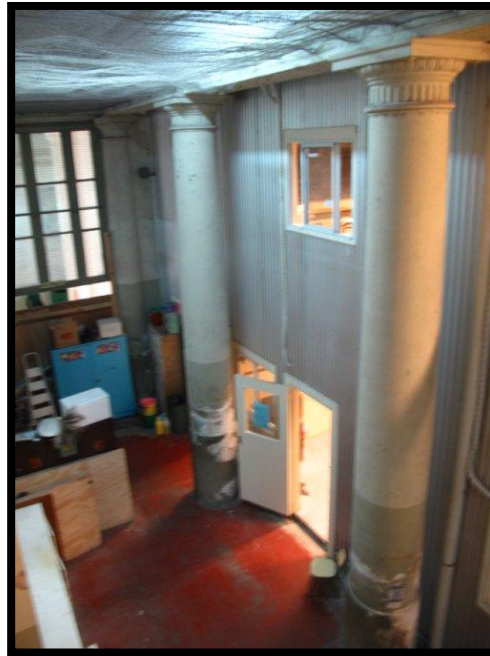
**E.M.S. N°9 D.E. 1 “Domingo Faustino Sarmiento” Domicilio: Av. Callao 450**

Asimismo las aulas modulares que fueron construidas provisoriamente para cubrir la demanda de aulas en reconstrucción, están ubicadas en uno de los dos patios descubiertos del edificio fueron construidas en dos plantas inutilizando el mismo. No tiene ventilación ni iluminación natural ya que dan a una galería cerrada y su iluminación es deficiente. Hay filtraciones de las canaletas y por sectores eléctricos tanto en pasillos como aulas. El solado es de madera fenólica.

Hay aulas modulares que fueron construidas provisoriamente para cubrir la demanda de aulas en reconstrucción paralizadas, están ubicadas en uno de los dos patios descubiertos del edificio, fueron construidos en dos plantas inutilizando el mismo. No tiene ventilación ni iluminación natural ya que dan a una galería cerrada. Hay filtraciones por las canaletas y sectores eléctricos, tanto en pasillos como aulas. El solado es de madera fenólica.
