INFORME FINAL DE  
AUDITORIA  
Con Informe Ejecutivo

Proyecto N° 1.16.09

**IVC- RELEVAMIENTO DEL ESTADO  
SEGURIDAD E INFRAESTRUCTURA  
SERVICIOS DE LOS CONJUNTOS  
HABITACIONALES DEL IVC**  
Auditoría de Relevamiento

**Buenos Aires, Mayo 2018**

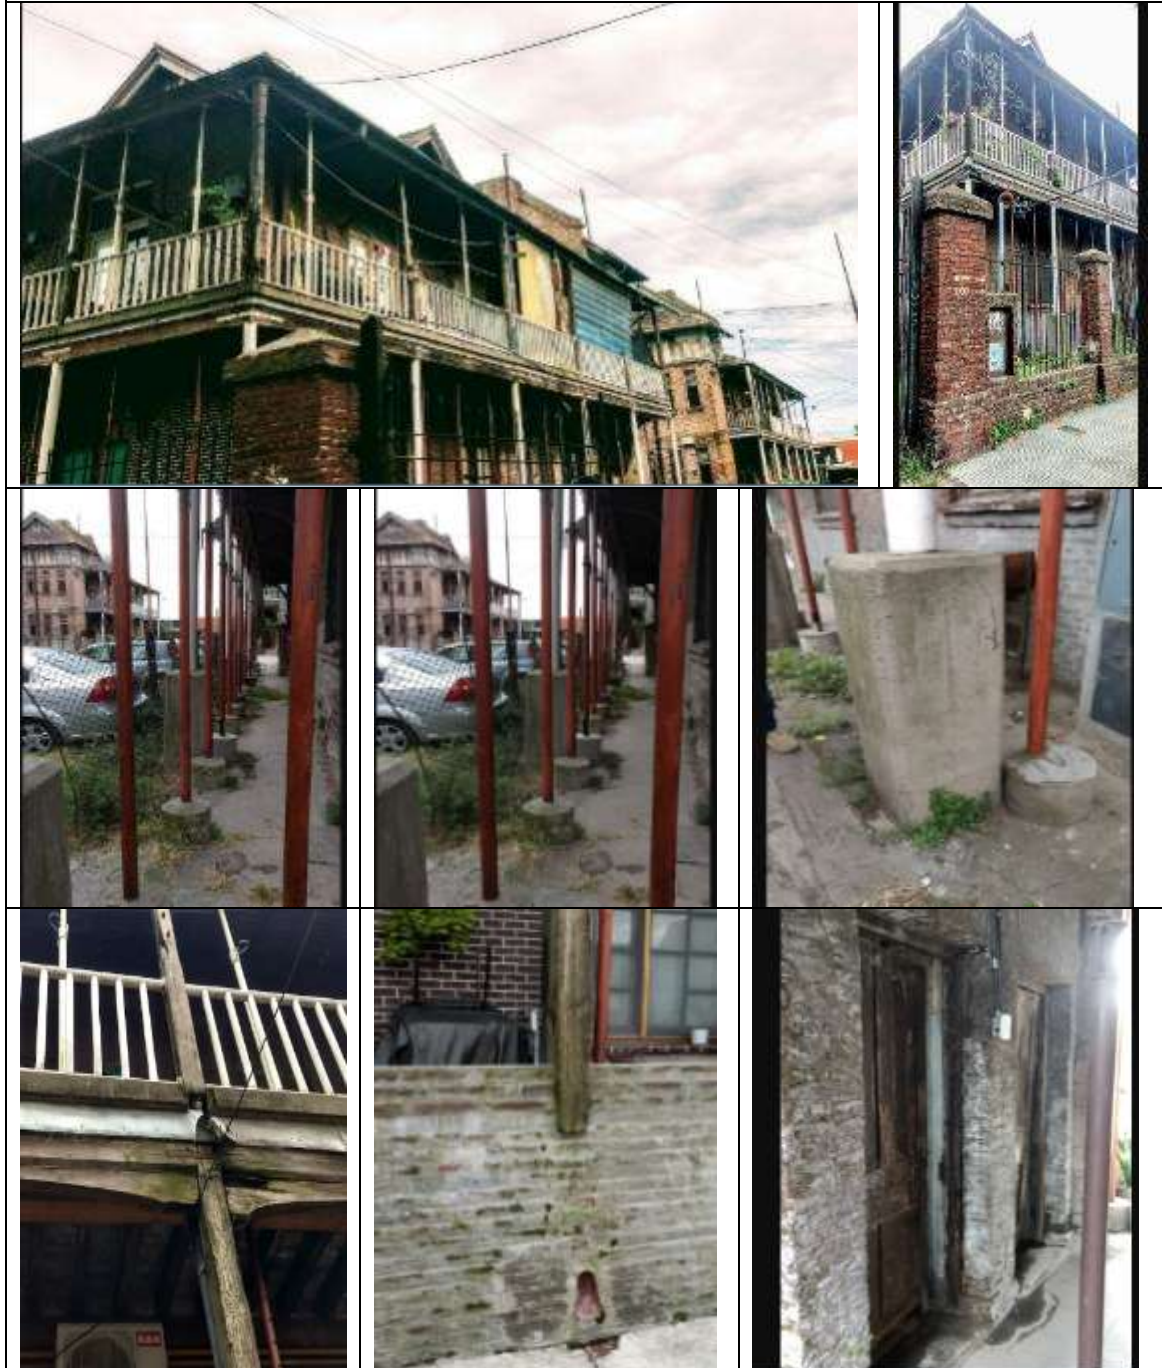
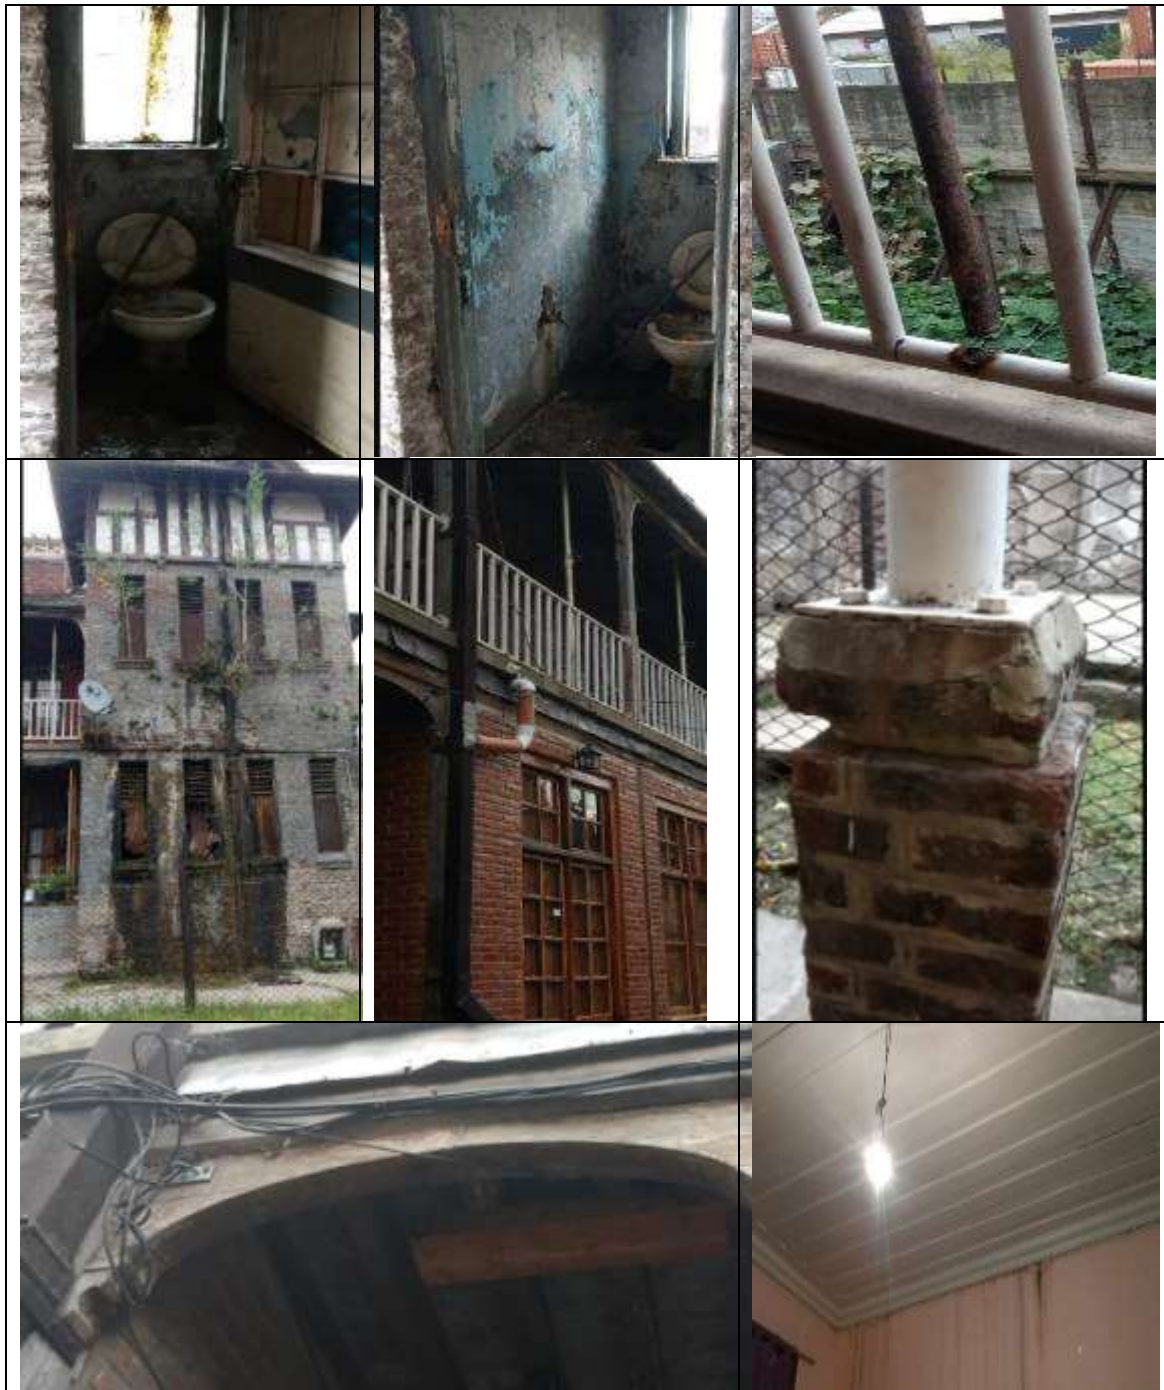
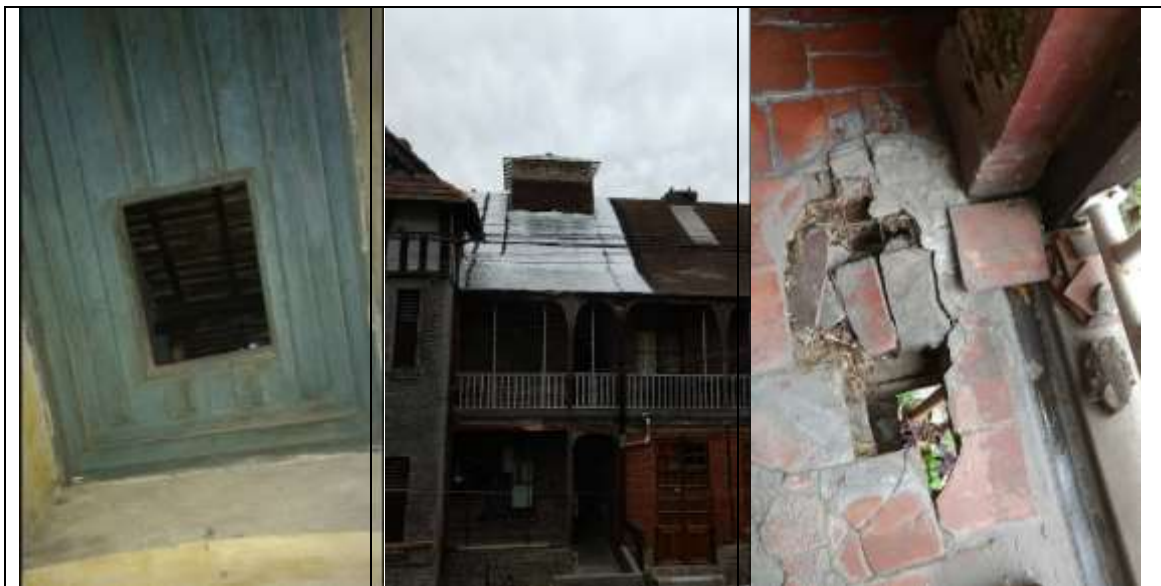
Las fotos evidencian el alto deterioro de Colonia Sola, identificándose todas las patologías posibles y frecuentes en la estructura, fachadas, carpinterías, techos, sanitarios, ciellorrasos, escaleras, maderas, como ejemplos puntuales, se pueden mencionar :balcones y galerías apuntalados por barras de hierro cementadas ;Bases de columnas originales de concreto quebradas y/o desfasadas de su eje; Falta, rotura y/o corrosión de hierros en barandas; Pisos fisurados y agrietados hasta con aberturas en galerías; Pronunciadas pendientes en galerías propias del peso del apuntalamiento que soportan; Baños abarrotados y/o clausurados por filtraciones; en algunos casos con caída de agua permanente de mochilas de inodoro y / o duchas; Desprendimiento de revoque y humedad en mampostería todas descascaradas; Chorreaduras en fachadas; Techos destrozados sobre circulaciones horizontales por la pudrición de maderas; faltante del cerramiento en claraboya sobre escalera, en consecuencia, los días de lluvia los habitantes del conjunto se mojan por la consecuente caída de agua dentro del complejo; “Soluciones individuales” ejecutadas por vecinos, como ser la colocación de la membrana sobre las tejas del techo a dos aguas; Cerramientos de baños todos podridos; Techos de bovedillas rotos en galería con peligro de derrumbe; Riesgo de incendio por falta de extintores portátiles en espacios comunes. Los medios de extinción no respetan las distancias y la falta de gas natural al generar un riesgo por la presencia de garrafas en los interiores de las unidades. Hay grandes problemas de filtraciones generado por un hidrolavado de techo mal realizado.

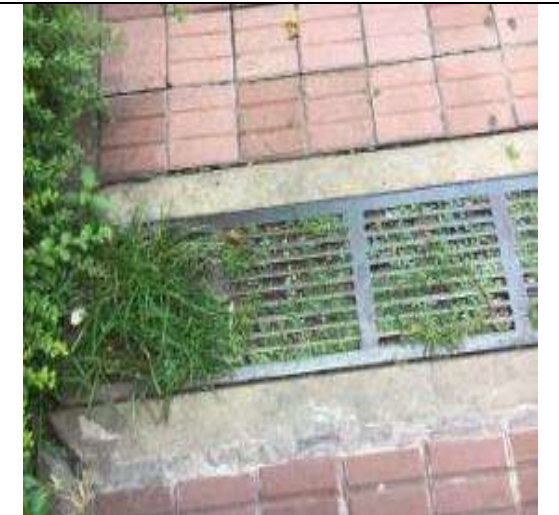
| En solados exteriores Rejillas de desagüe pluvial completamente colapsadas por suciedad y plantas crecidas. | |

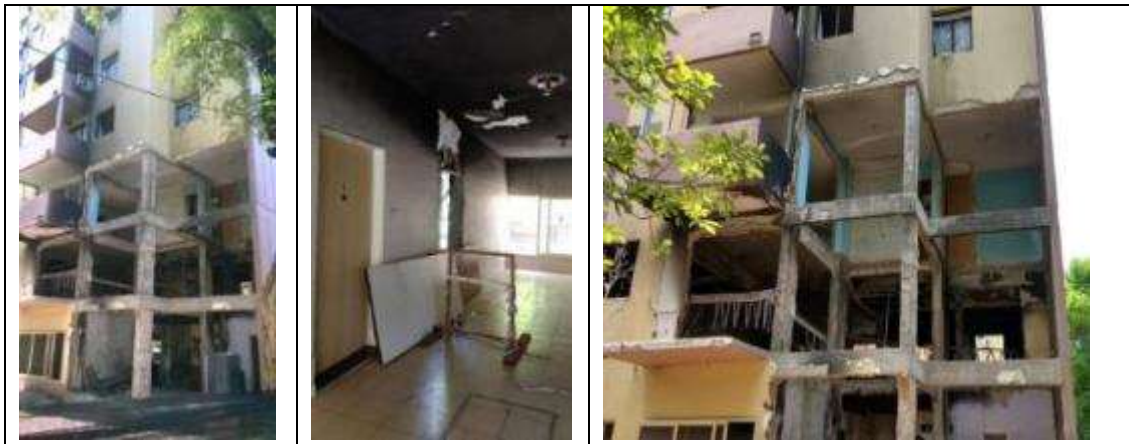
En un edificio del complejo departamento incendiado. Se verificó que los daños producidos abarcan 3 (tres) niveles del edificio.

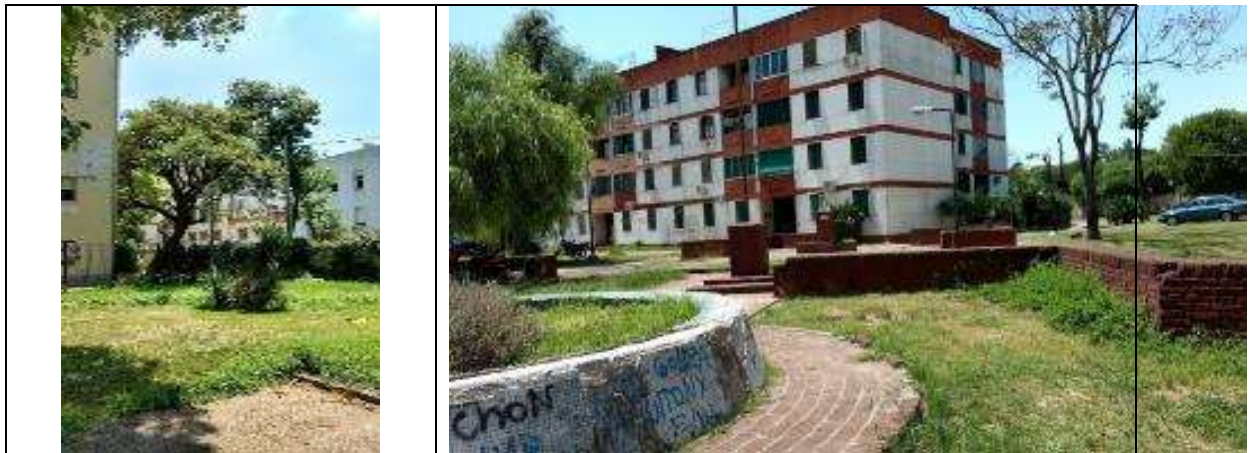
Roturas y vandalismo en muros-asiento. Bajo mantenimiento de espacios verdes y veredas.

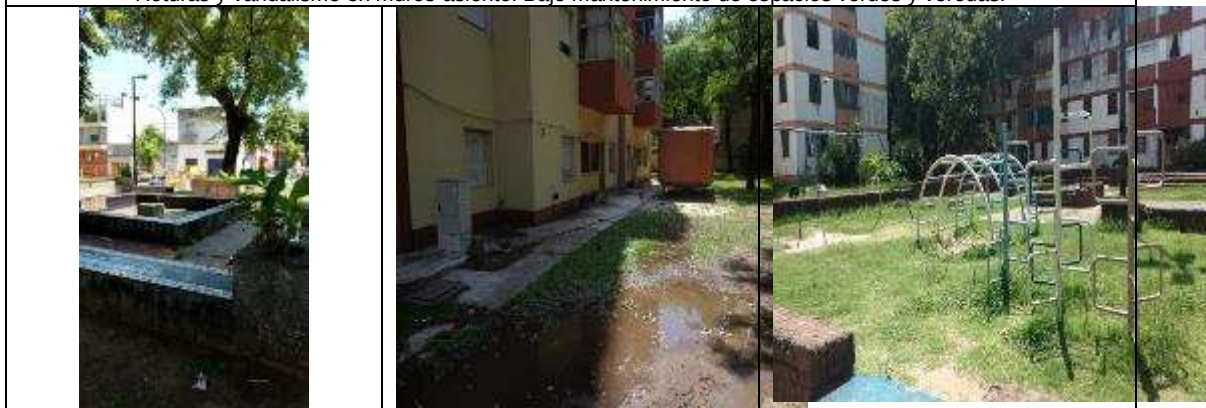
Inundación de espacio público. Bajo mantenimiento de espacios verdes y veredas

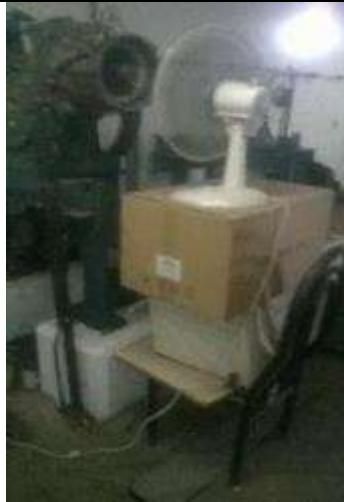
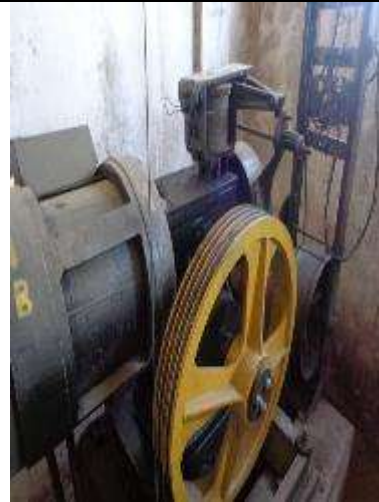
Deterioro en motores de ascensores en Torre

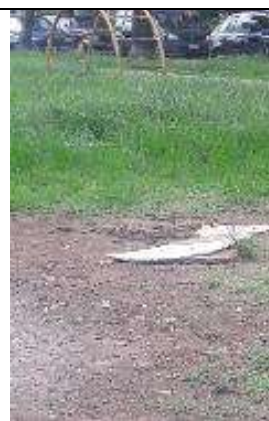
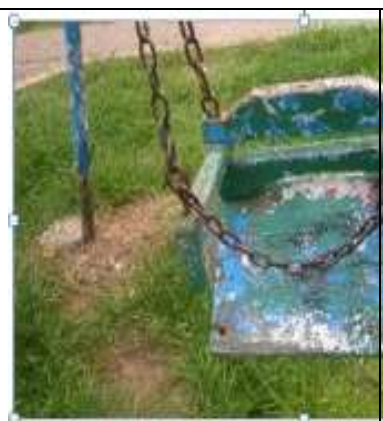
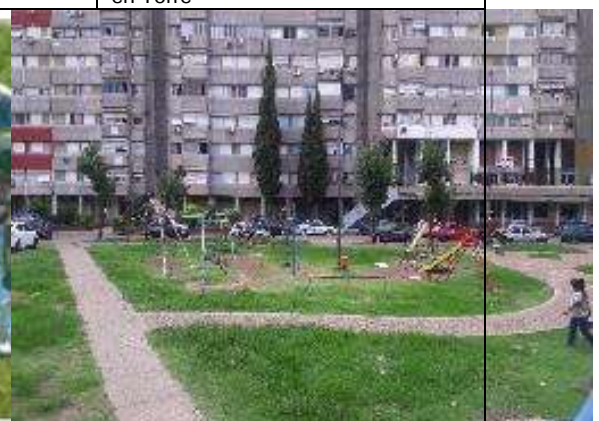
Los juegos para niños se encuentran en mal estado y hay residuos dispersos en el espacio público.

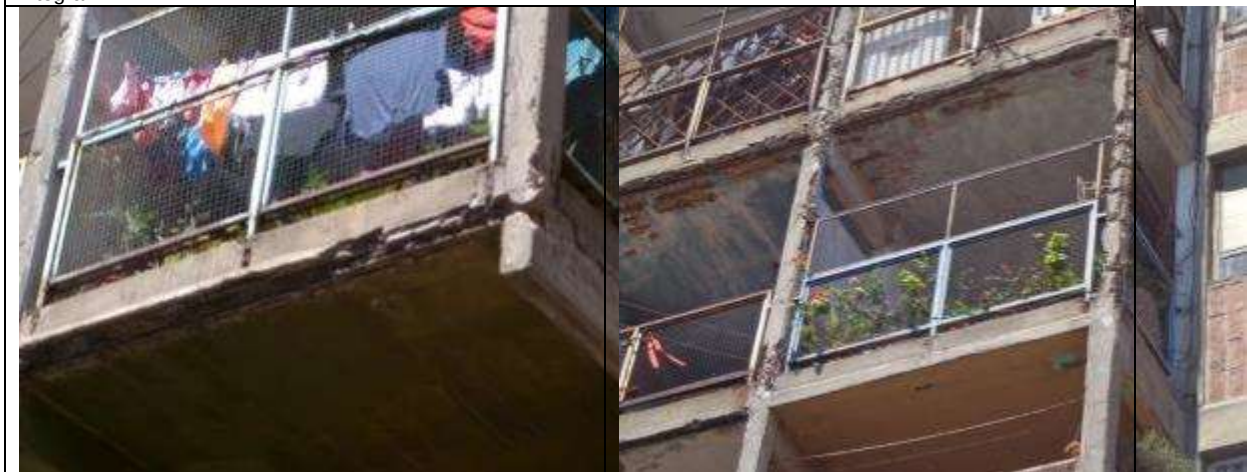
Paneles de ladrillos colapsados superficialmente a causa de la oxidación interna de las partes metálicas que lo integran.

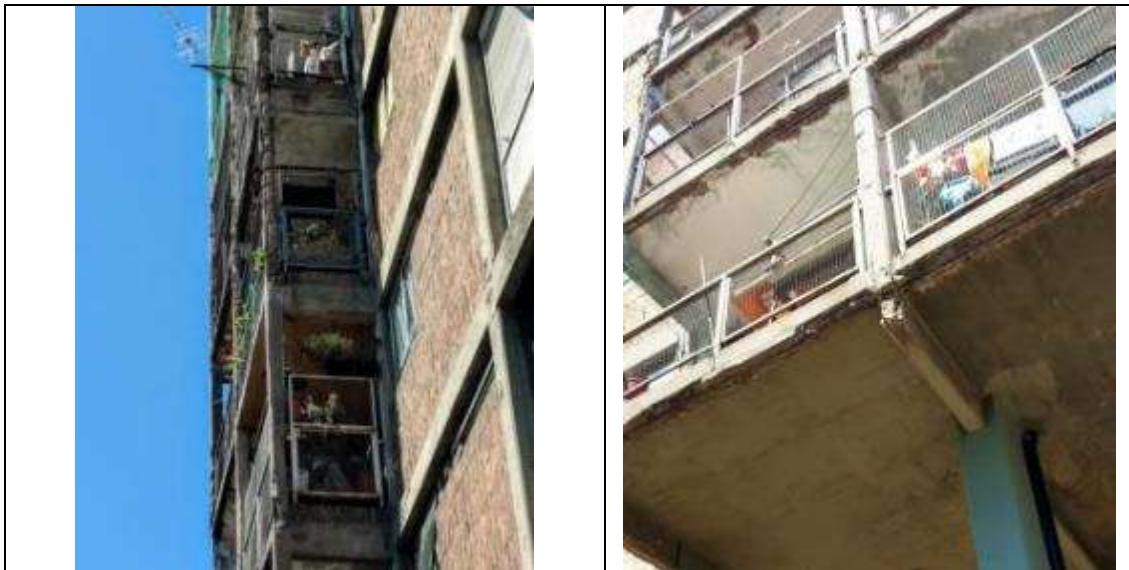
Edificio Torre: En los marcos de hormigón y ángulos externos de las losas desprendimientos por fallas de origen. Balcones: Hierros expuestos por desprendimiento del Hormigón. Barandas: inseguras por oxidación.

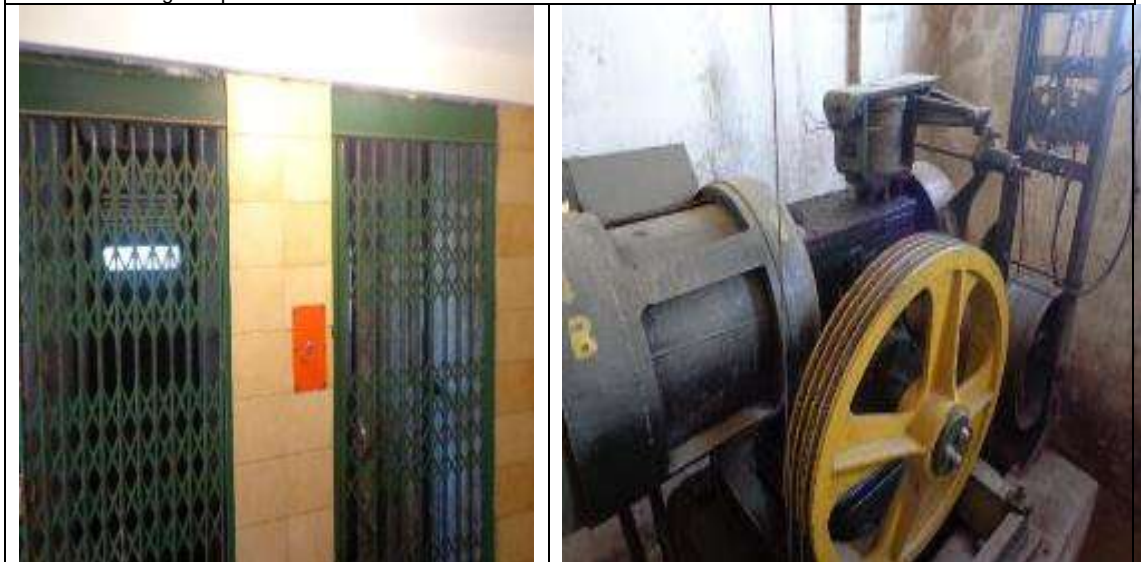
Deterioro en motores ascensor y ascensores sin funcionar

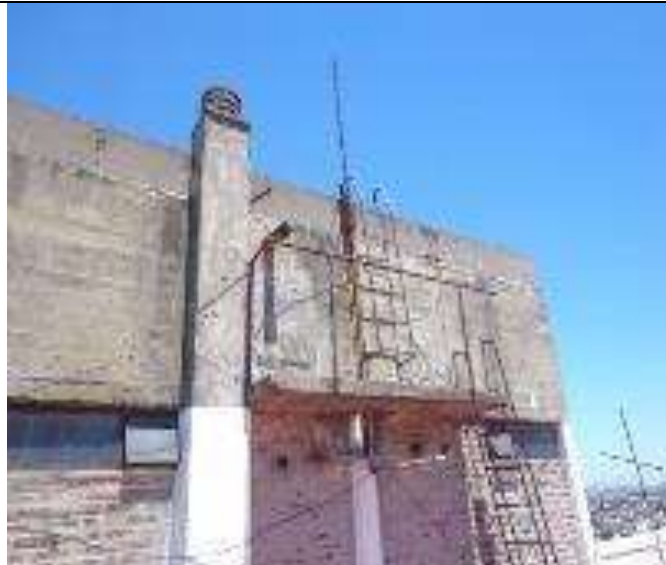
Tapas de inspección en tanques de agua Torre 1, clausurados y riesgo de caída.

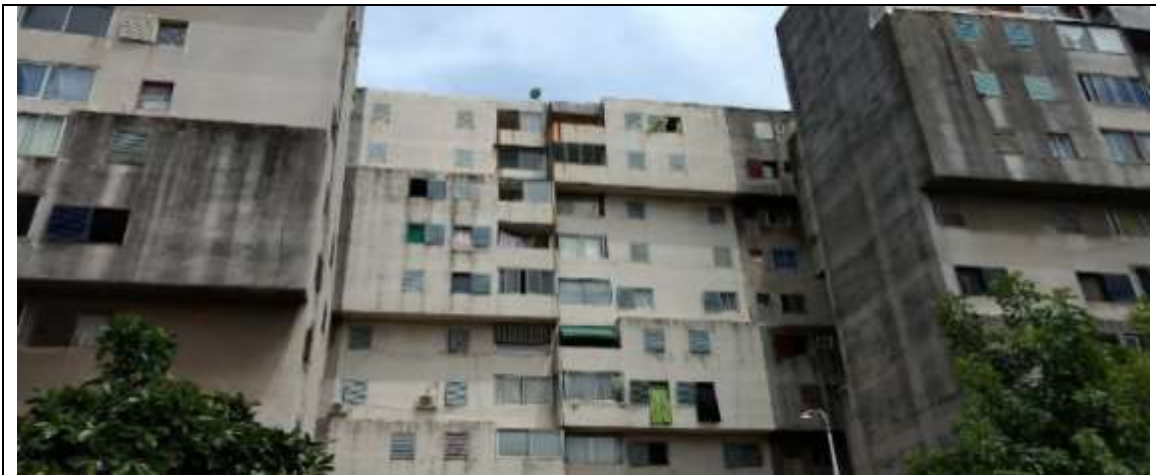
Fisuras y grietas, desprendimiento de revocos y manchas de humedad, corrosión en marcos y hojas de carpintería. Celosías desprendidas y modificaciones de ventanas realizadas por los habitantes.

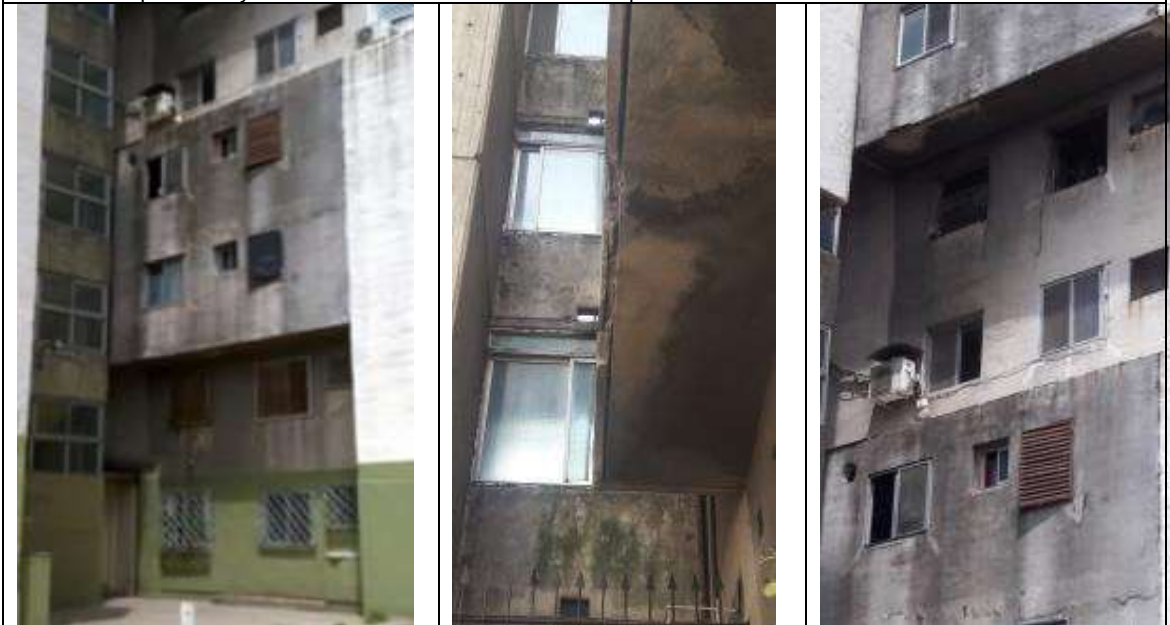
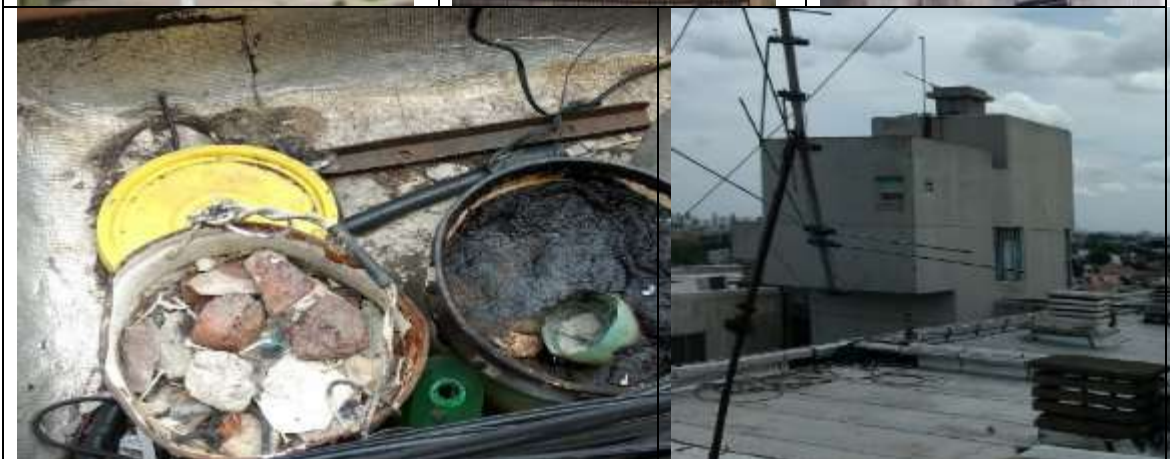
Se visitó la terraza de la torre xxx encontrándose arreglos y acumulación de basura, antenas de tv directamente sobre la cubierta.

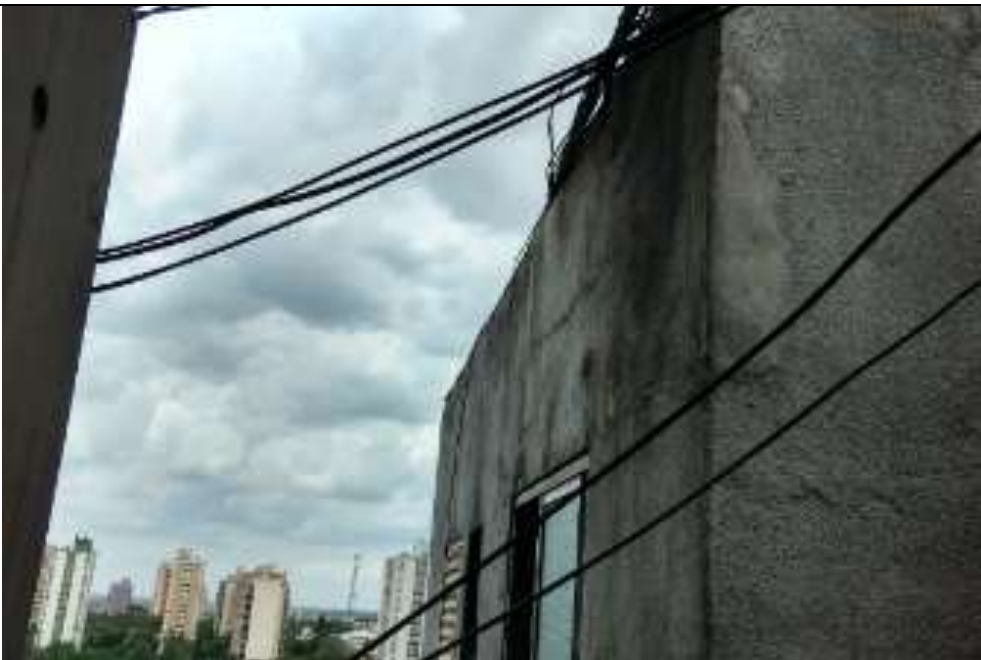
| Cableado desprolijo entre edificios y arreglos defectuosos en fachada | |

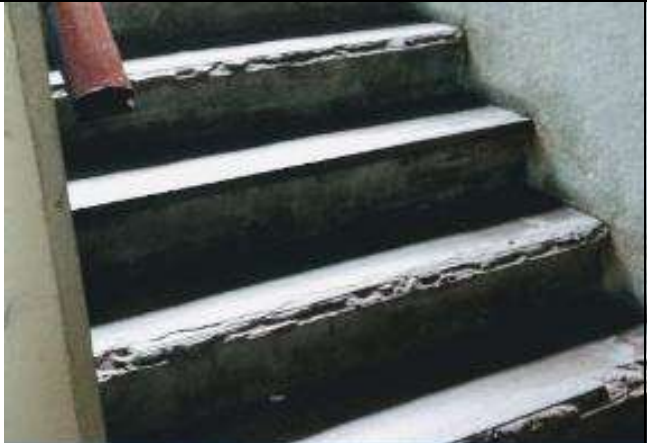
| Desprendimiento de hormigón en escalera de edificio ubicado en saladillo 5162. | Desprendimiento de revoque, fisuras y quebraduras en carpinterías. |

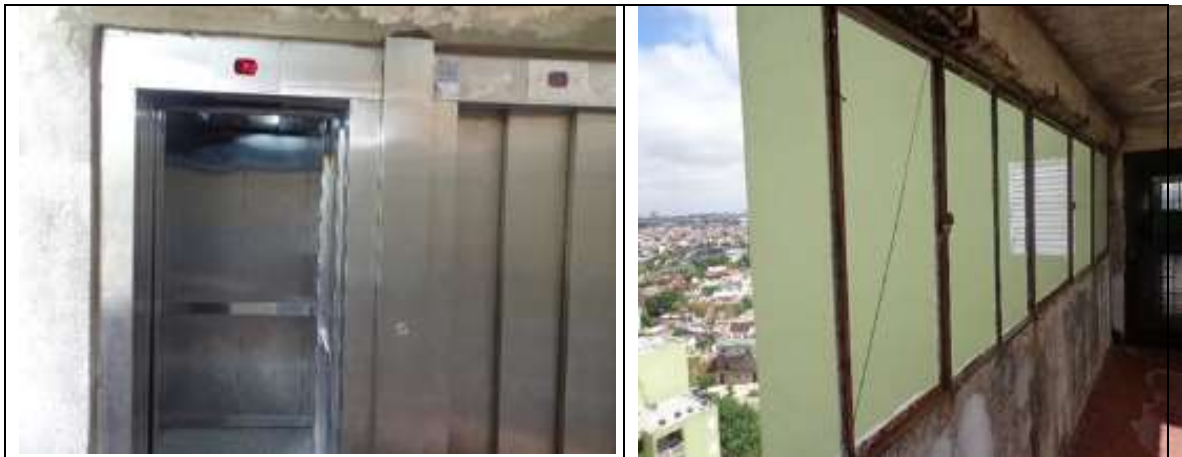
Ascensores: Mantenimiento no comprobado. Filtraciones continuas deterioran estructura y mantenimiento.

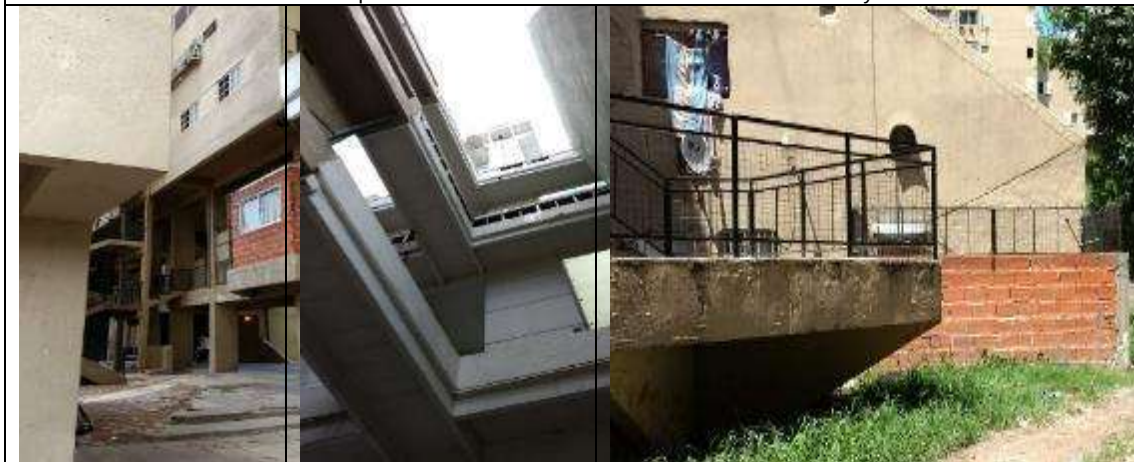
Distintas formas de apropiación del espacio construido con volúmenes salientes, en los pasillos comunes y ampliaciones en PB.

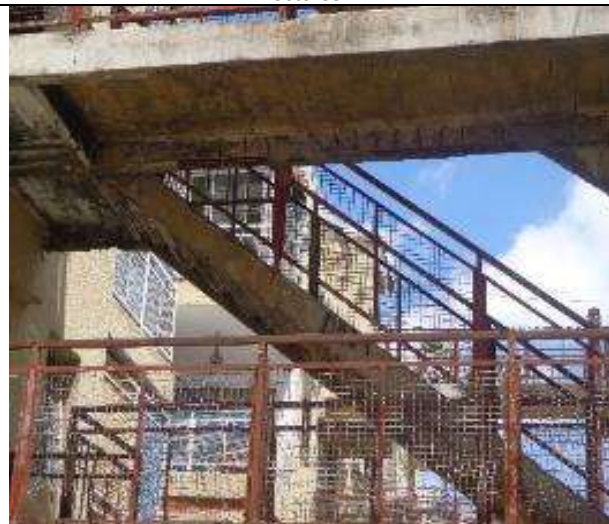
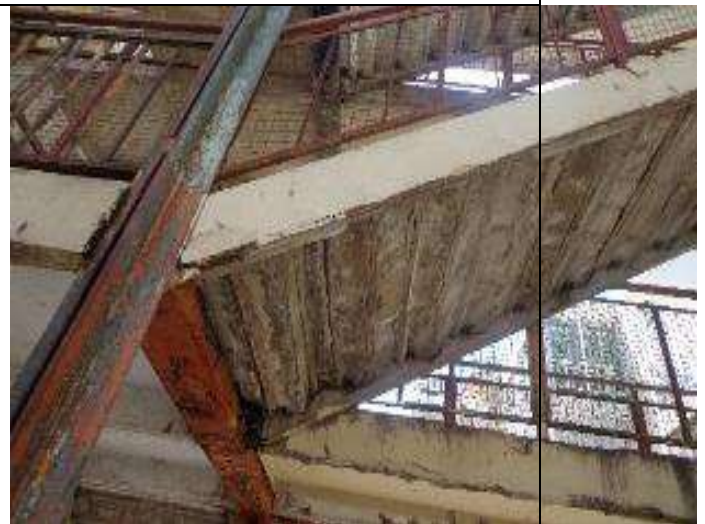
Barandas de contención con fallas de amure, desprendimiento de revoque de hormigón en escaleras y pasillos dejando fierros a la vista.

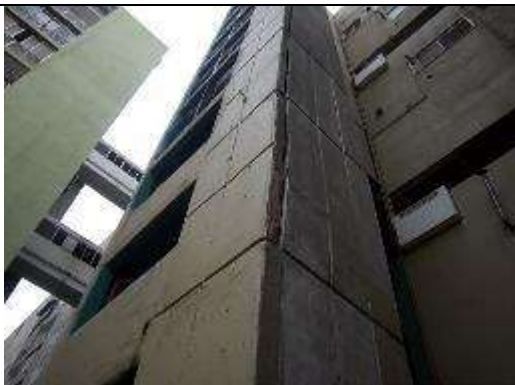
| Desprendimiento de revoques. | Escalones oxidados sueltos de la estructura con riesgo de caída. |

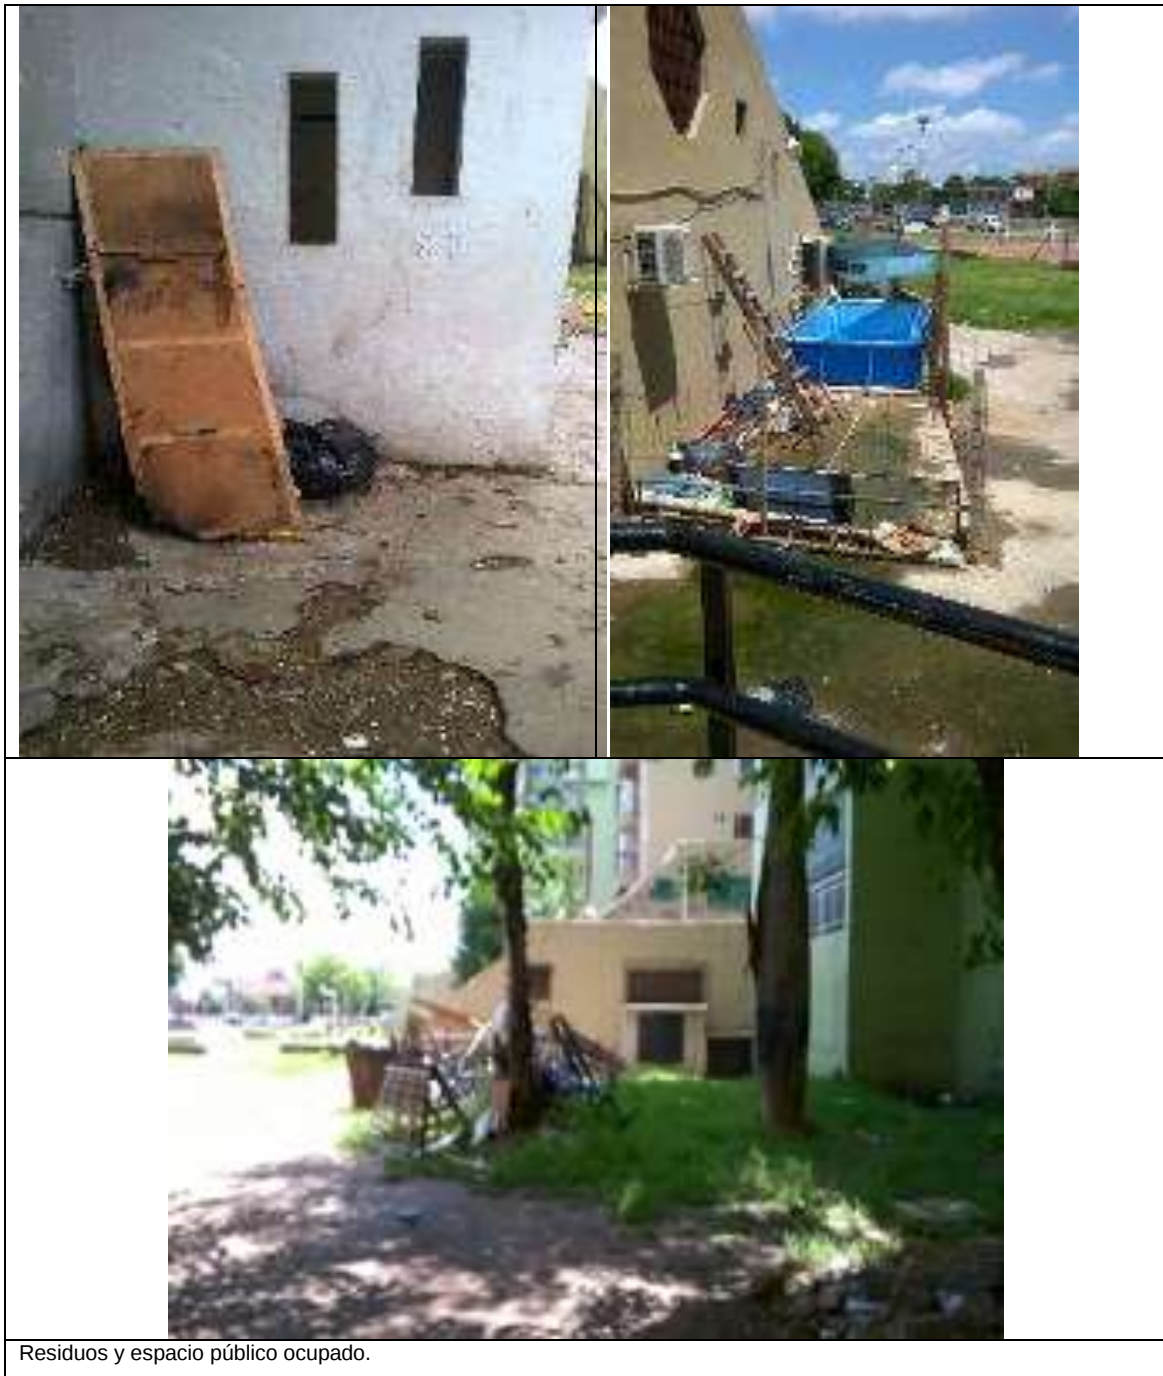
Residuos y espacio público ocupado.

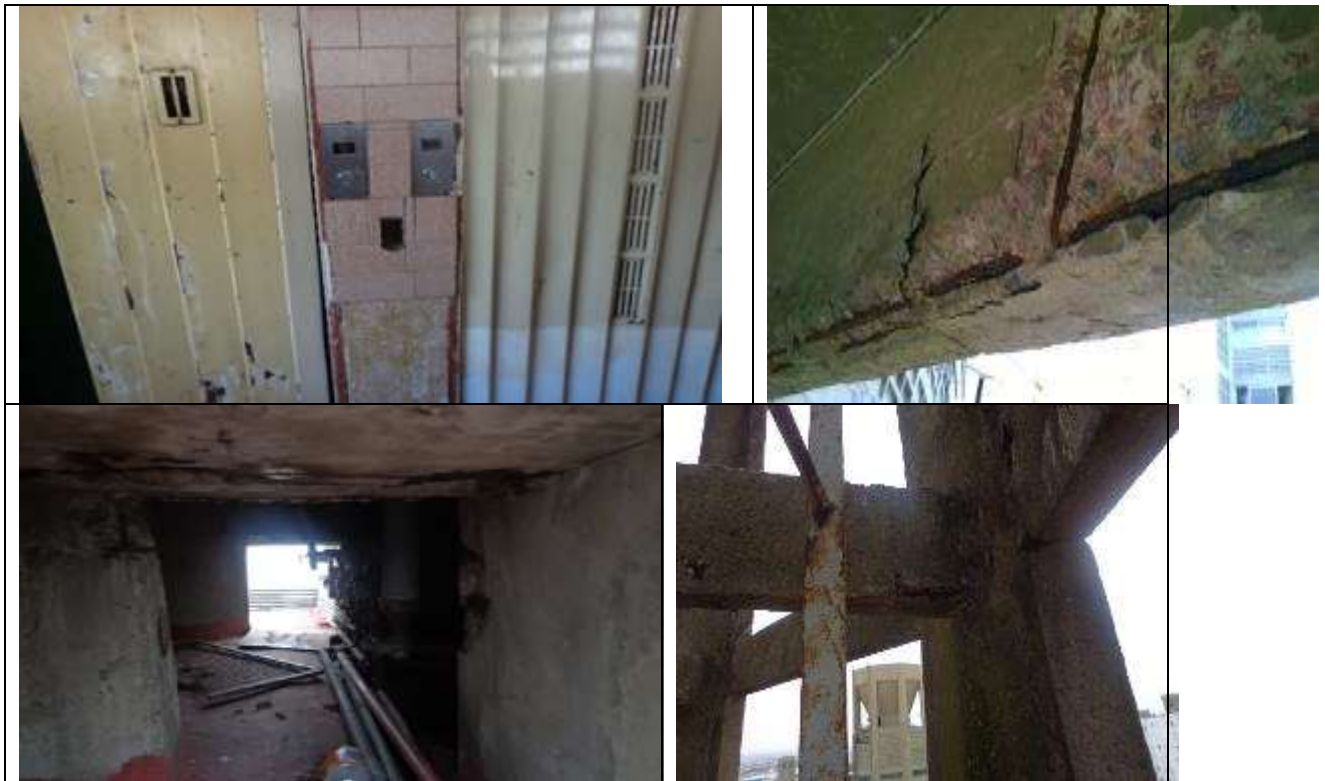
Basura debajo del tanque de agua y deterioro de la estructura de los mismos, mostrando fisuras, desprendimiento de revoques y grietas ( algunas arriesgadas precariamente)

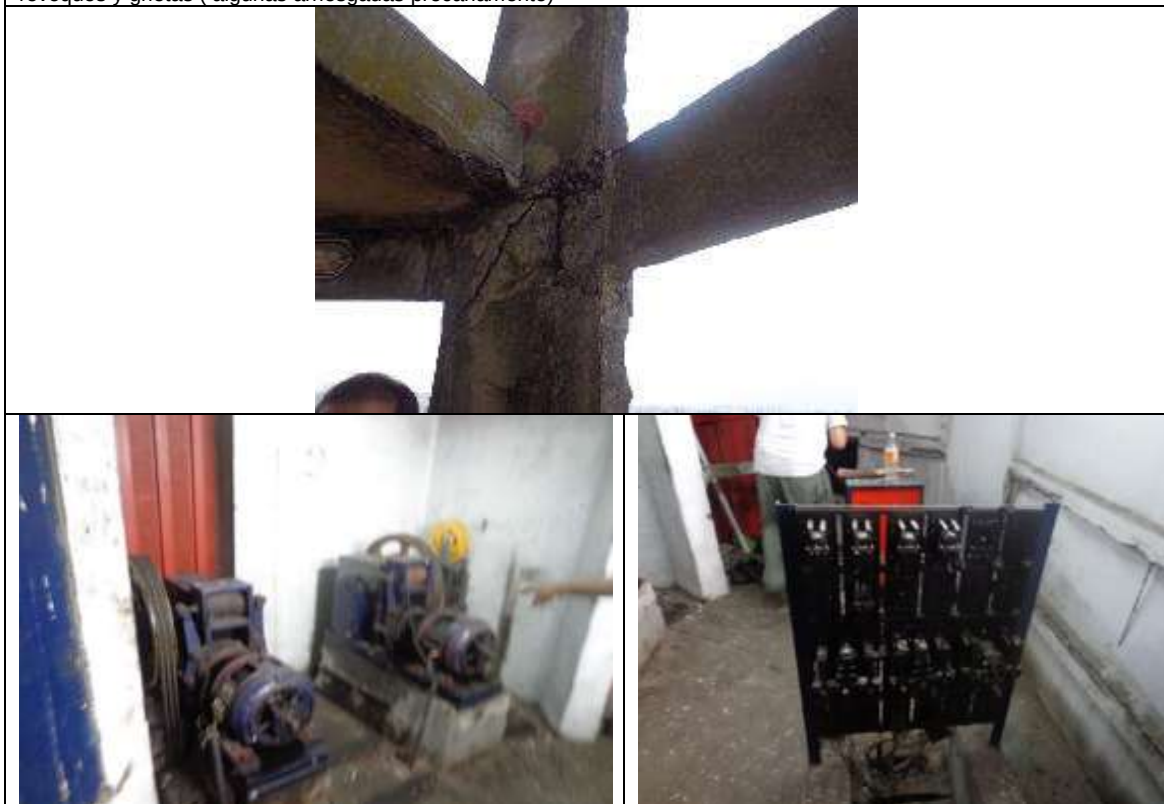
Sala de ascensores sin mantenimiento y con riesgos de electrocución por contactos eléctricos expuestos.

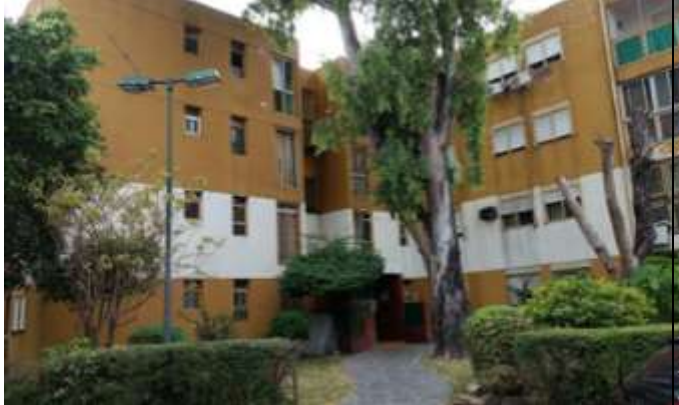
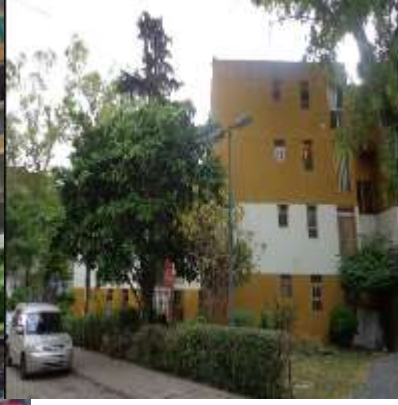
Buen nivel de forestación y cuidado de cercos verdes.  
 En las fachadas, pueden verse roturas de revocos y chorreaduras alrededor de carpinterías

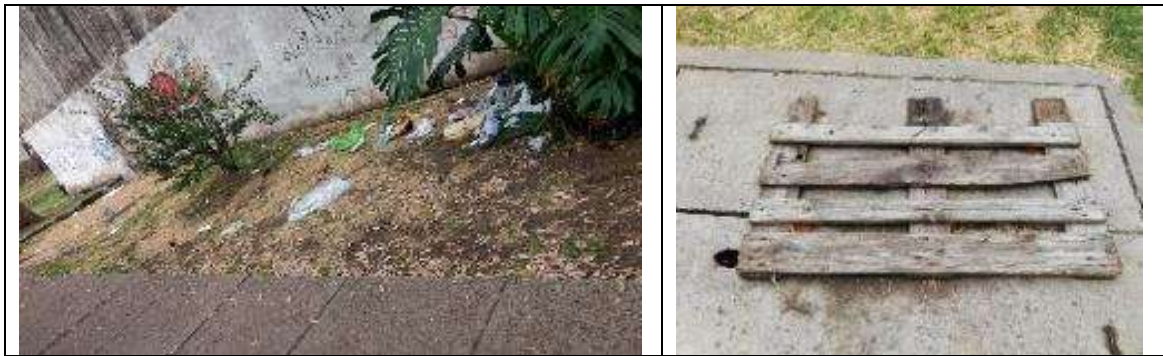
En algunos sectores del espacio verde se vieron residuos disgregados y tapas de servicios rotas o vandalizadas

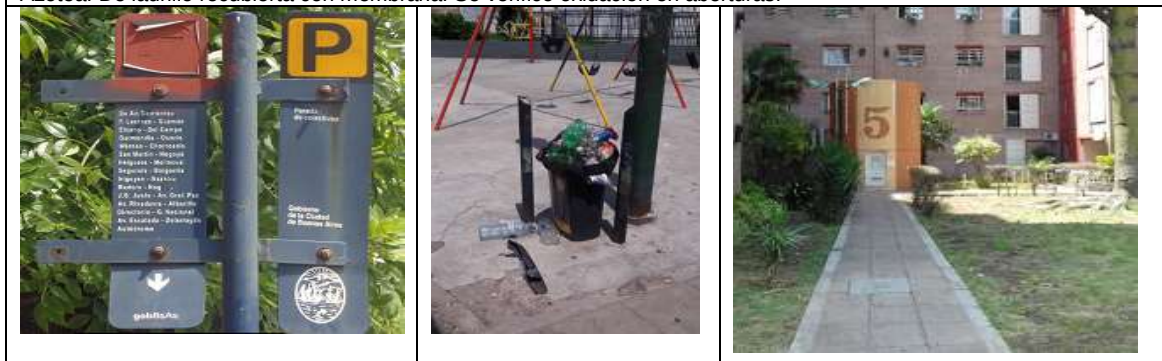
El Espacio público presenta algunas deficiencias en el mobiliario urbano, señalética, recolección de residuos (en el día que se visitó).

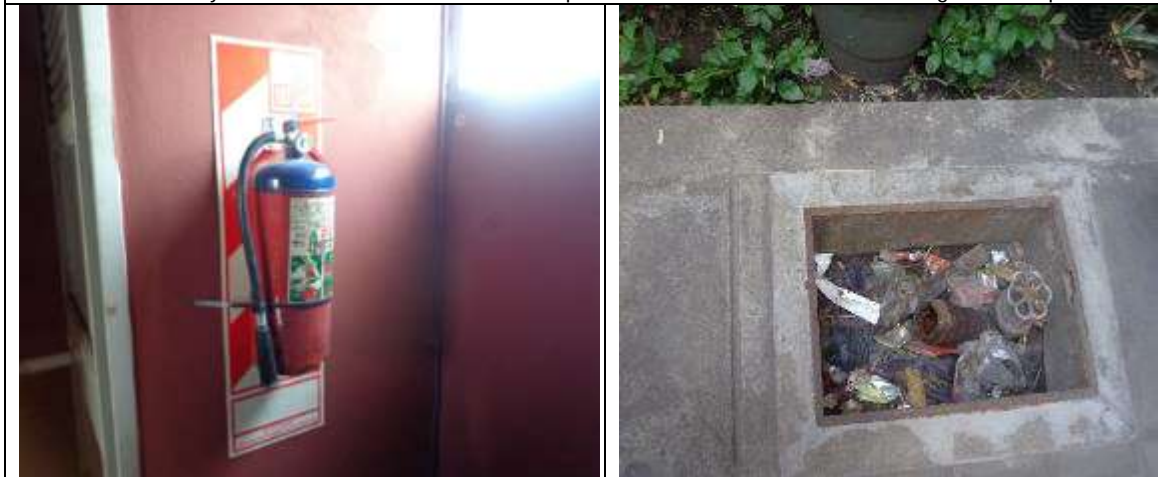
Elementos de incendio faltantes en algunos casos y deterioro en toma de bomberos.

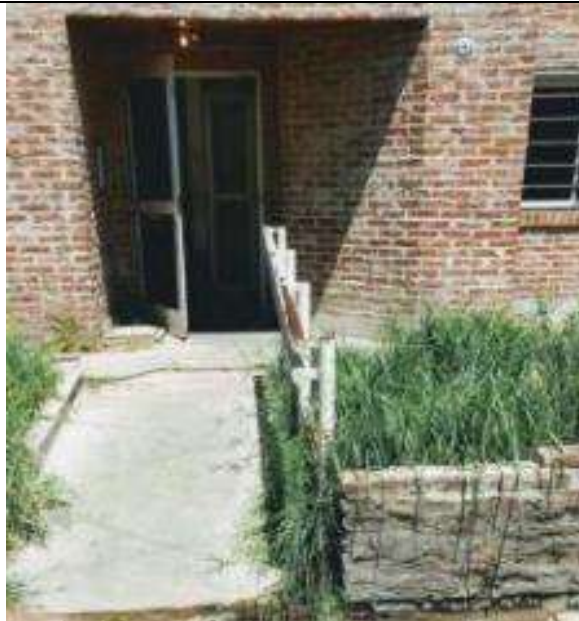
Rampa de acceso con fracturas ocasionando difícil la accesibilidad.

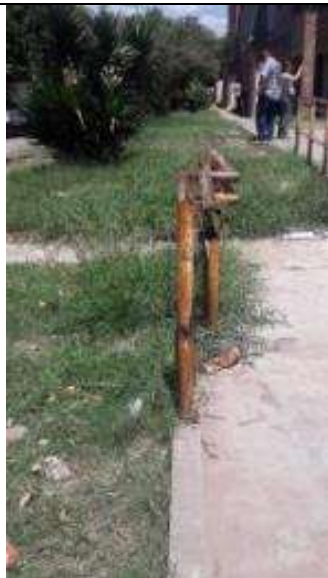
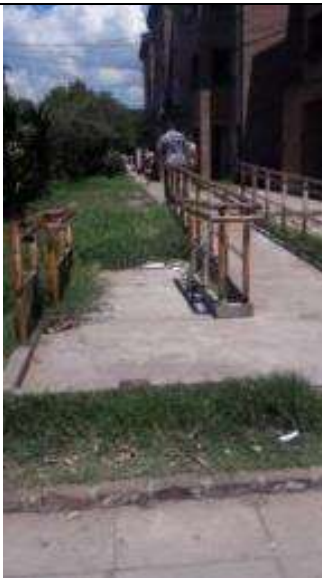
Rampas con difícil acceso por pastos crecidos. Barandas de rampas oxidadas

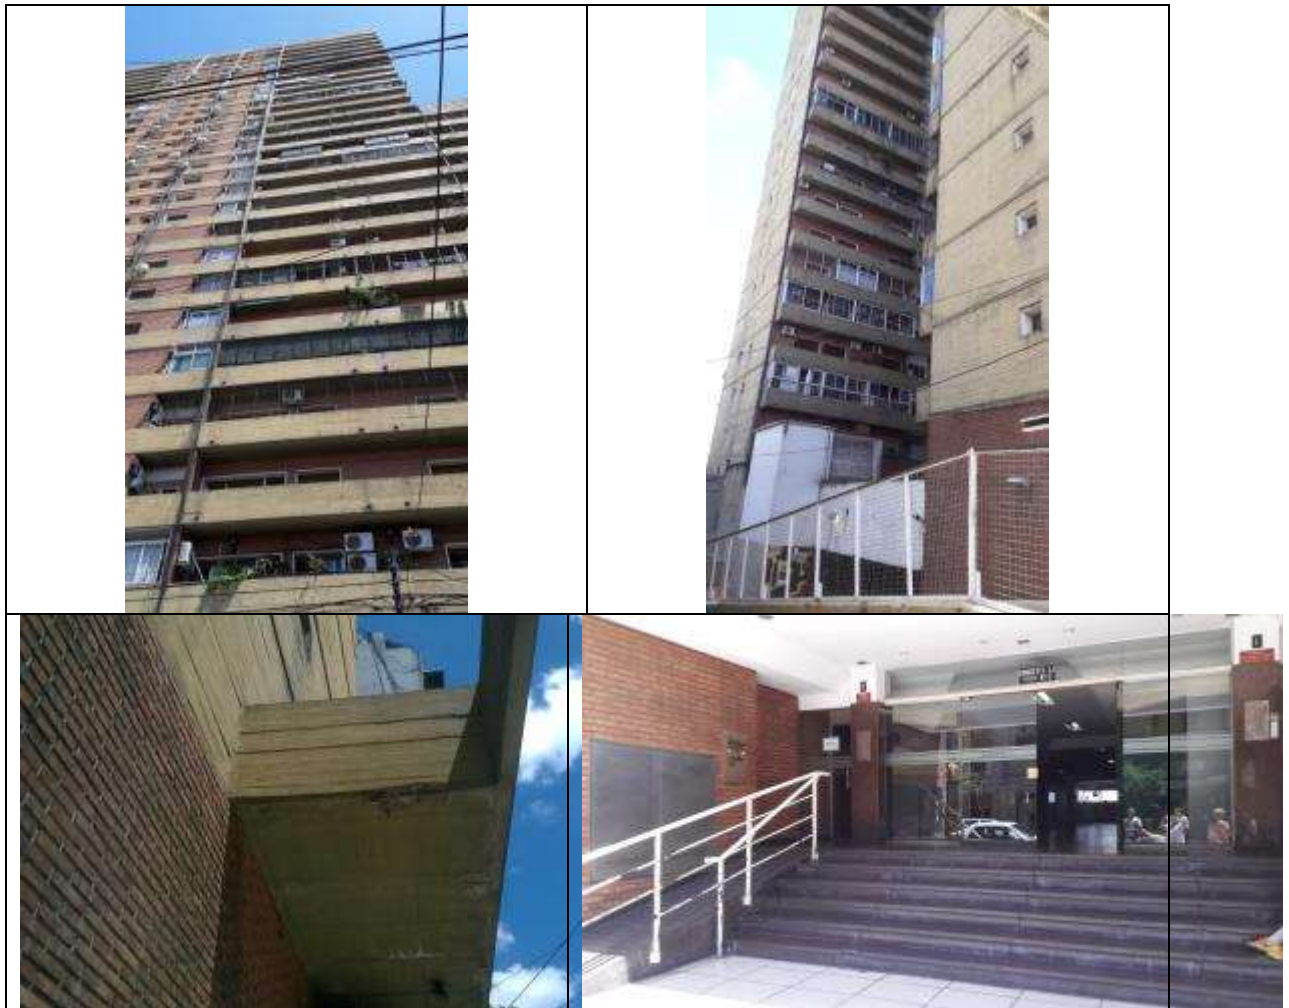
En lasas se observan algunos hierros expuestos. Rampas y escalera de acceso en perfecto estado

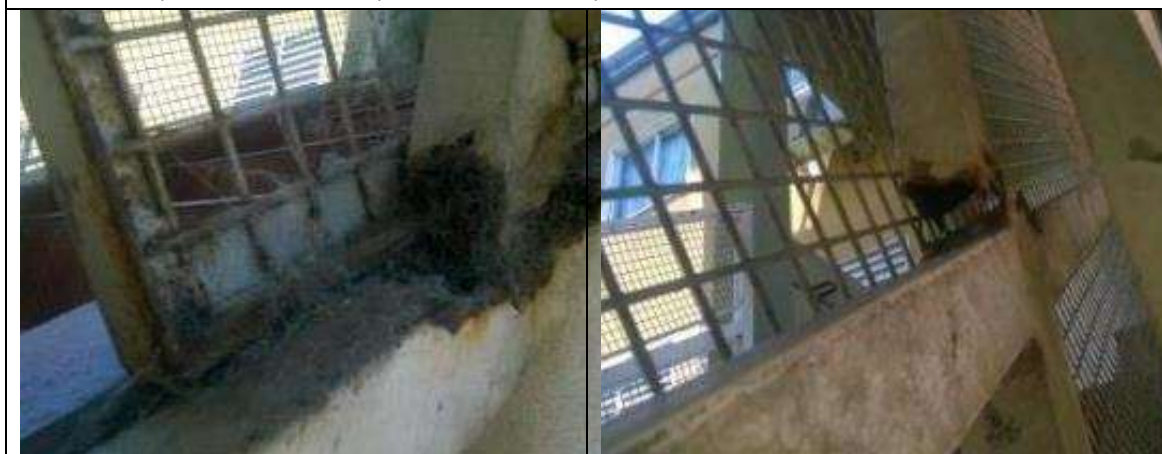
Rotura de barandas por oxidación
