INFORME FINAL DE  
AUDITORIA  
Con Informe Ejecutivo

Proyecto N° 1.16.09

**IVC- RELEVAMIENTO DEL ESTADO  
SEGURIDAD E INFRAESTRUCTURA  
SERVICIOS DE LOS CONJUNTOS  
HABITACIONALES DEL IVC**  
Auditoría de Relevamiento

**Buenos Aires, Mayo 2018**

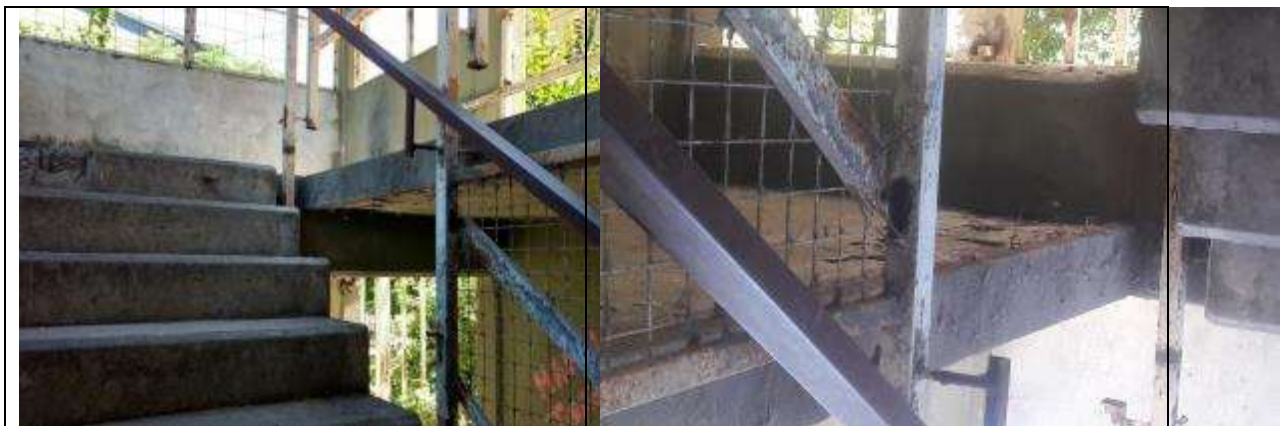
Se verificó en baranda escalera, ausencia de malla protectora de caída para niños.

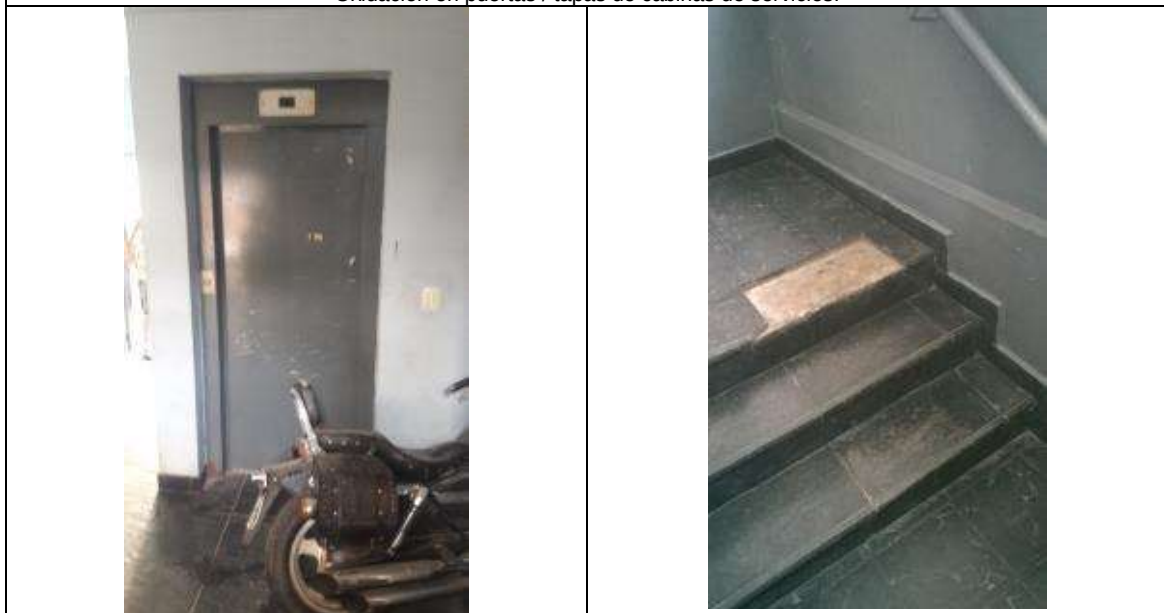
Aunque existe el hueco para el ascensor, el mismo nunca se habilitó falta la instalación de maquinaria y cabinas.

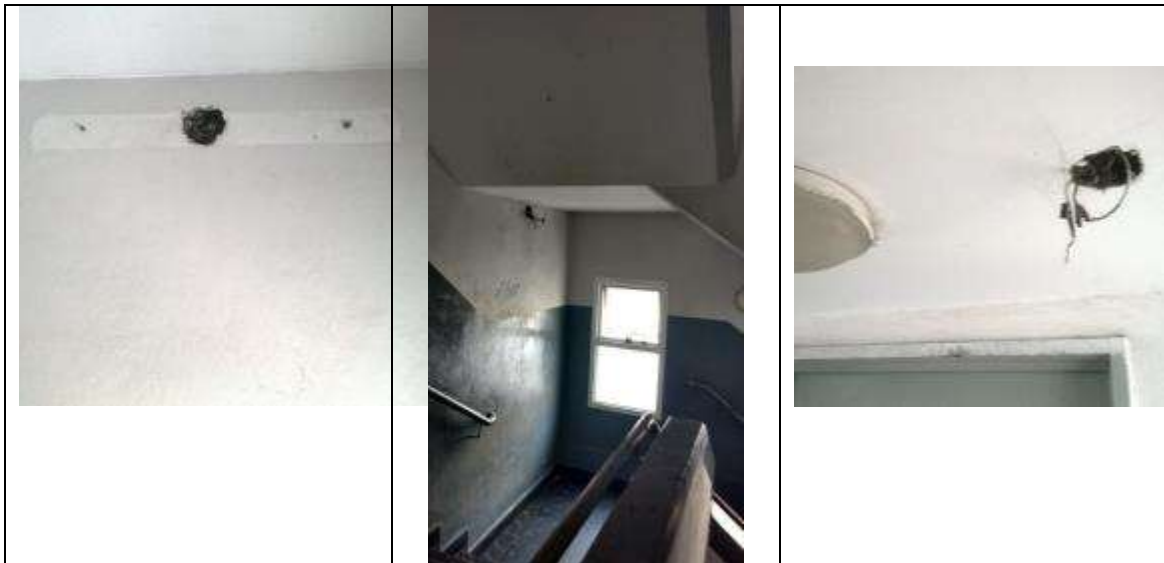
En interior de los edificios se verifico ausencia de luminarias, provocando cables sueltos en bocas de luz.

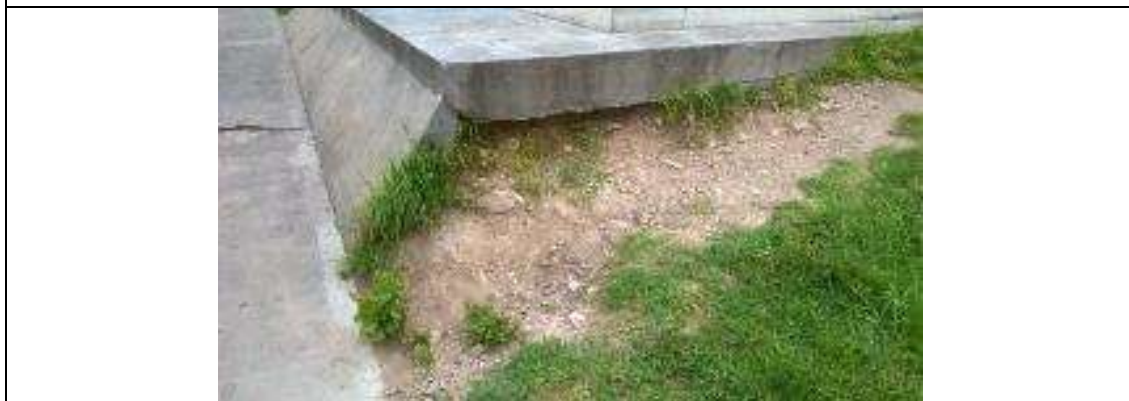
Falta de mantenimiento y deterioro del espacio público.

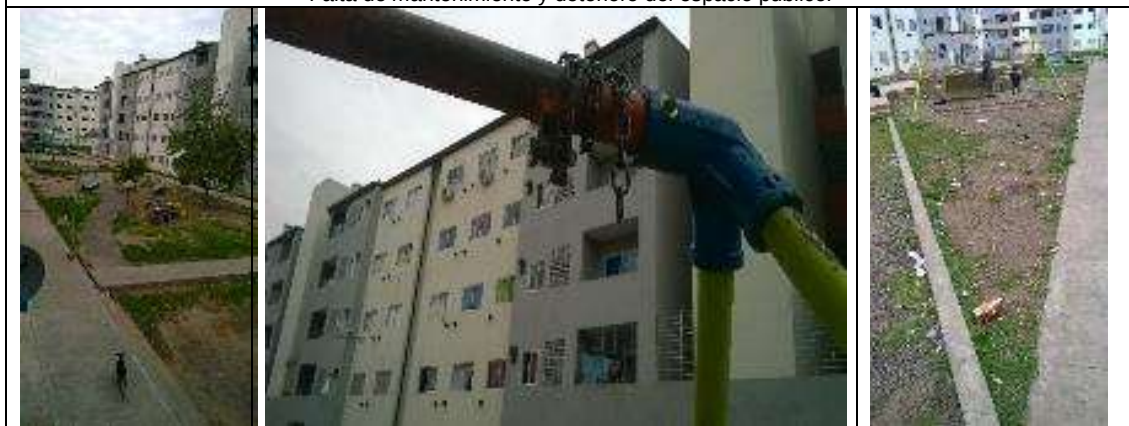
Falta de mantenimiento y conservación de juegos infantiles y de espacios verdes.

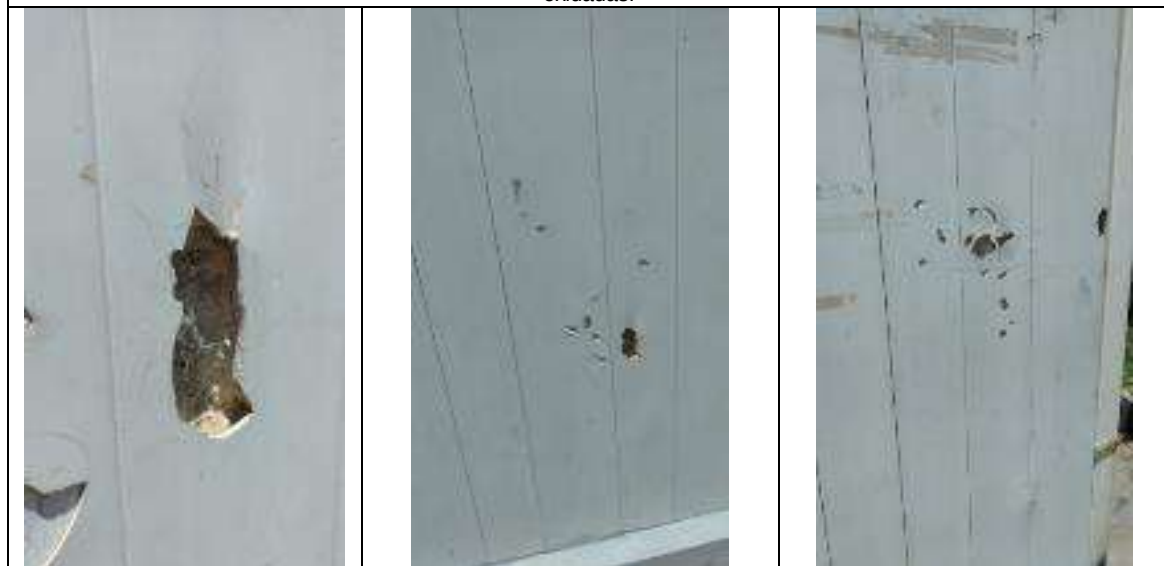
Sistema constructivo: Paneles Plasticos rellenos, se verificó roturas del mismo.

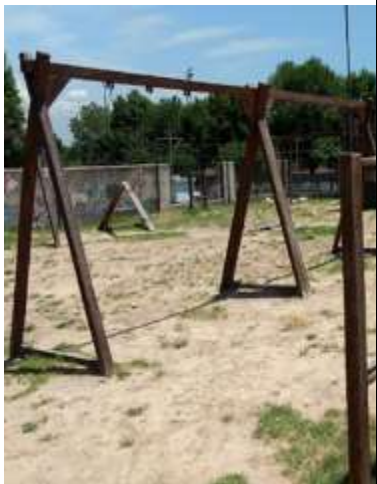
| <p>Juegos infantiles sin mantenimiento y deteriorados.<br/>Falta de árboles y césped</p> | | <p>Encendido diurno</p> |
