INFORME FINAL DE  
AUDITORIA  
Con Informe Ejecutivo

Proyecto N° 2.18.06  
**SEGUIMIENTO PROYECTO 2.16.07  
INFRAESTRUCTURA NIVEL INICIAL**  
**Auditoria de Seguimiento**

**Período 2017**

**Buenos Aires, Octubre 2018**

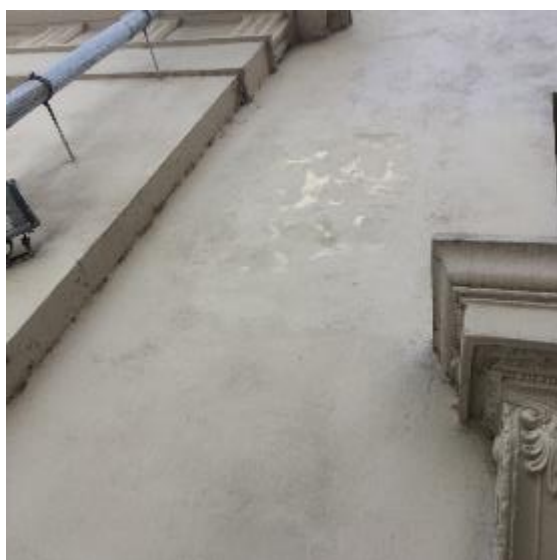
*Pintura desprendida*

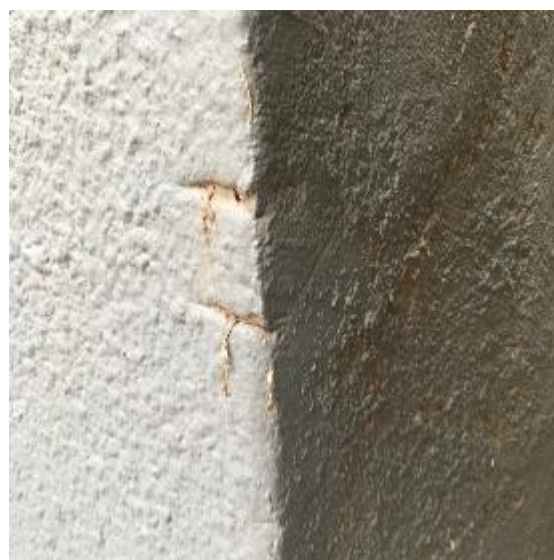
*No alcanza a cubrir*

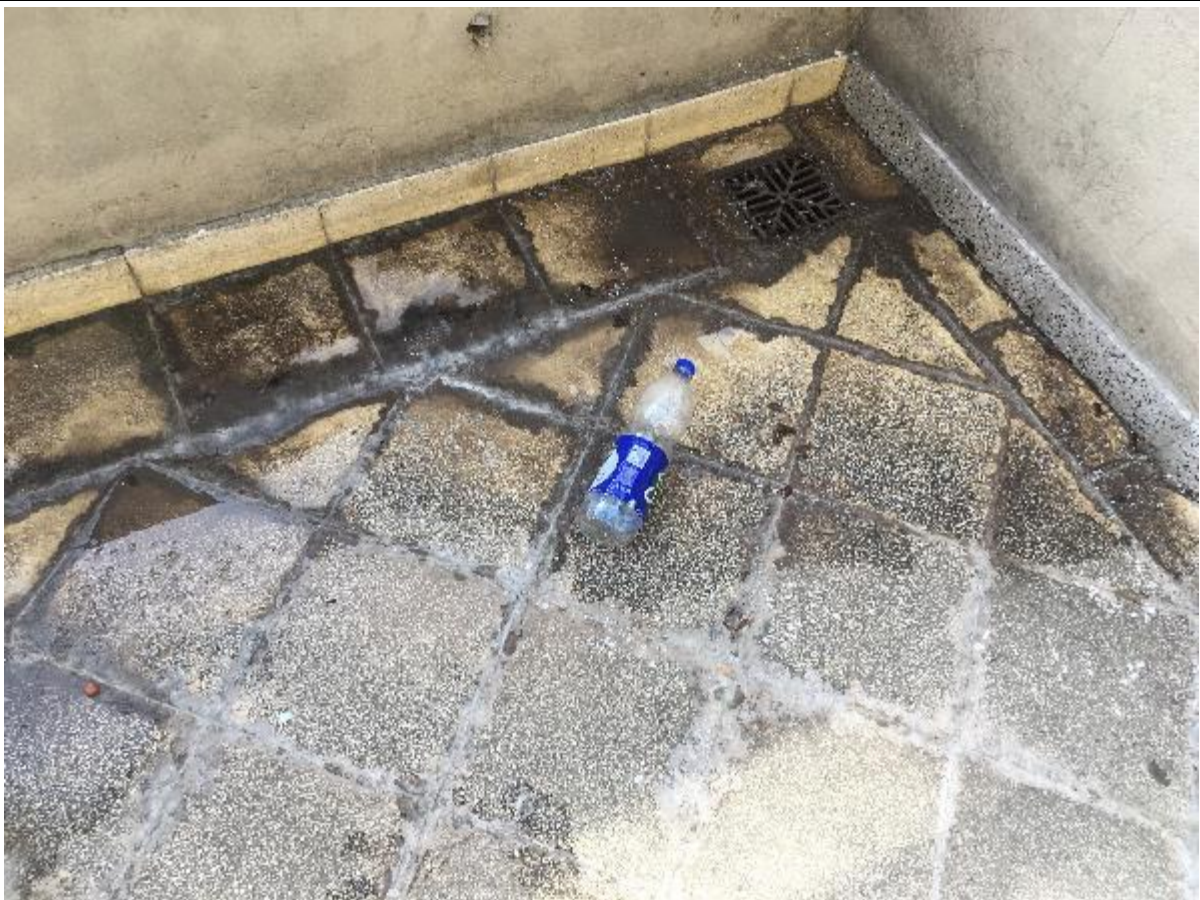
*Se agregaron piezas de zócalo faltantes de forma parcial (no cubre el perímetro completo de la terraza)*

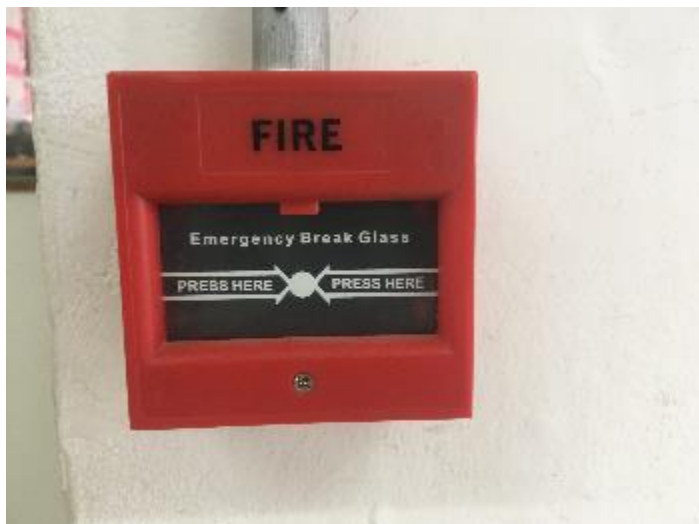
Letreros en idioma extranjero

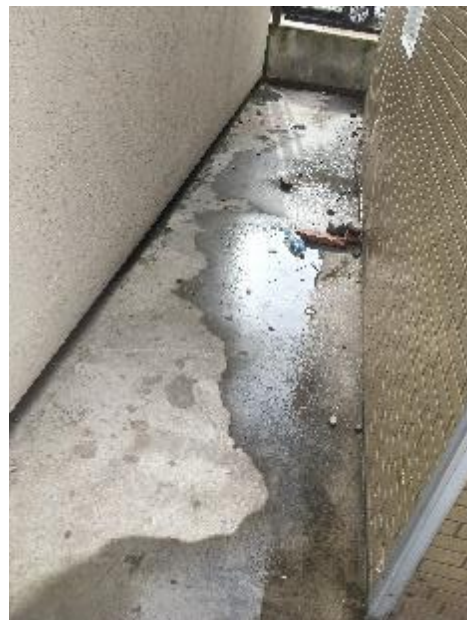
Espacios residuales

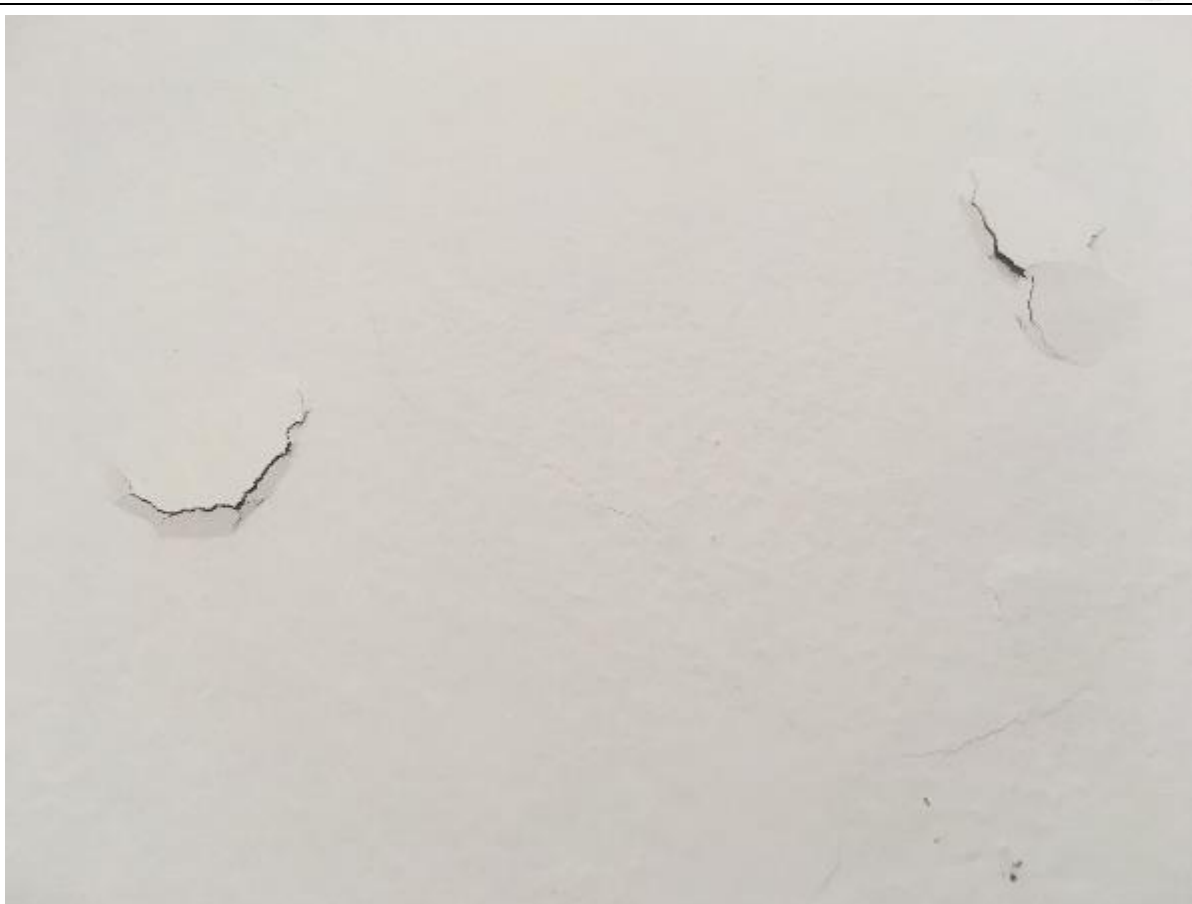
- Los revoques de las paredes de todo el edificio tienen ampollas que hacen que se desprenda, junto con la pintura. **Verificación de avance al 26/04/2018.** **No hay avance.** La falla observada probablemente sea consecuencia de la existencia de elementos extraños de tipo orgánico en la mezcla que constituye el revoque. Situación a sanearse con el raspado del material y posteriormente, la aplicación de una nueva capa.

*Defectos del revoque que aparecen en muros interiores (posible vicio oculto de la obra original)*

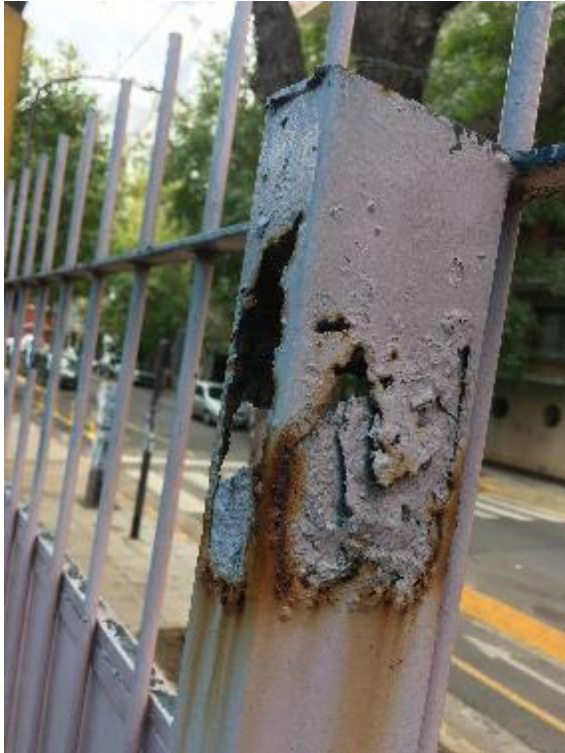
Descomposición de parantes de reja externos

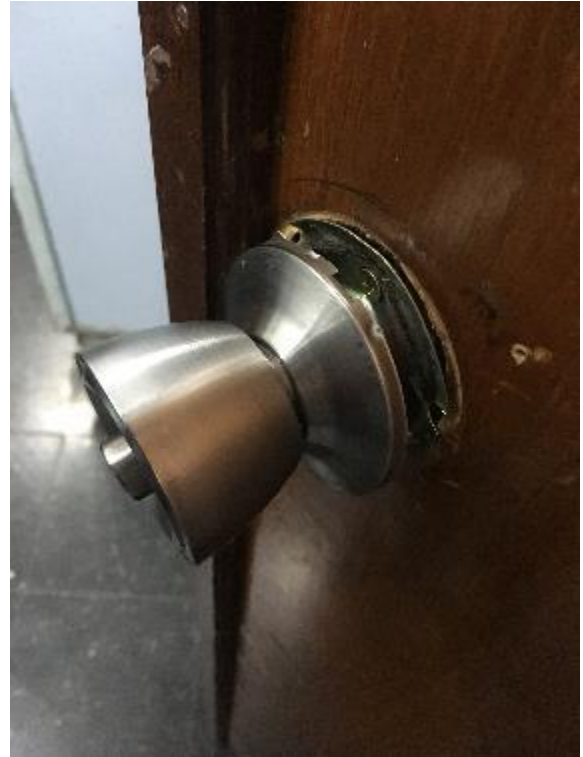
Herrajes sin mantenimiento

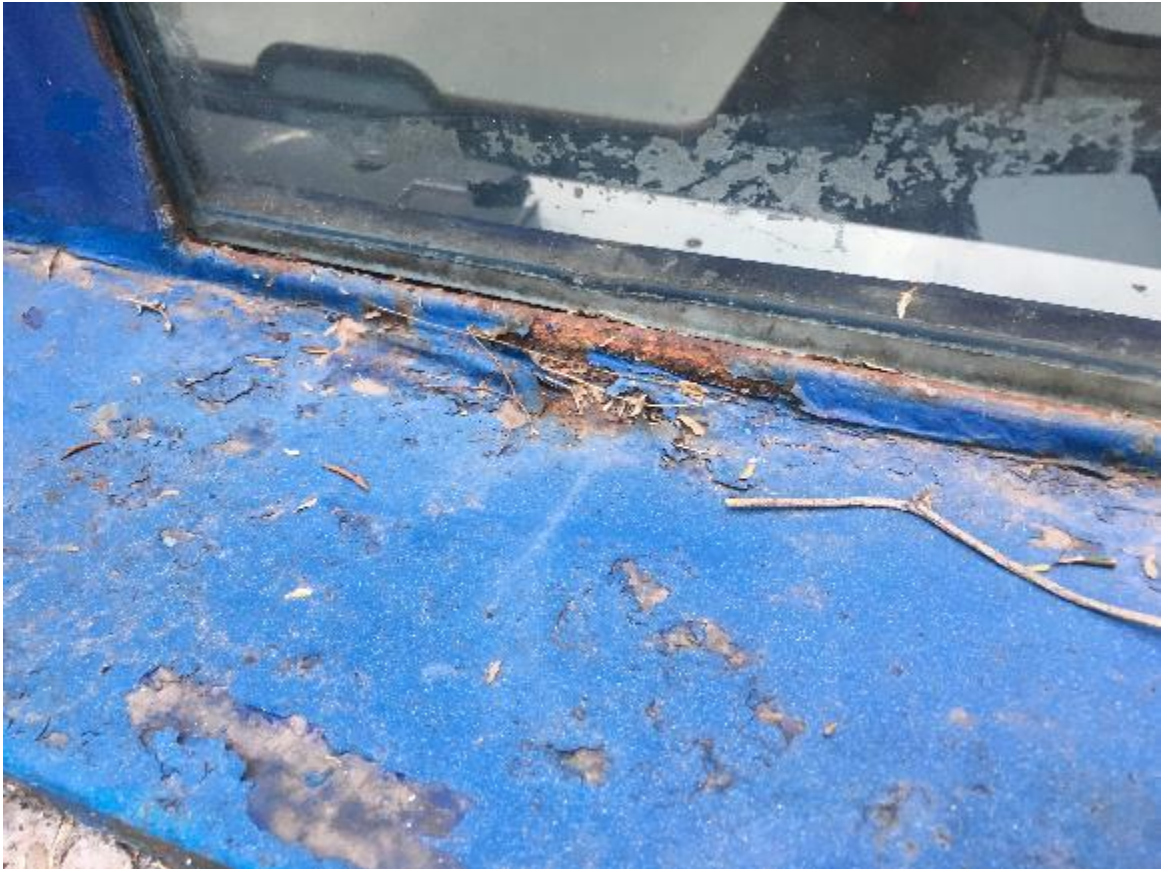
Oxidación de marcos de aberturas por falta de mantenimiento

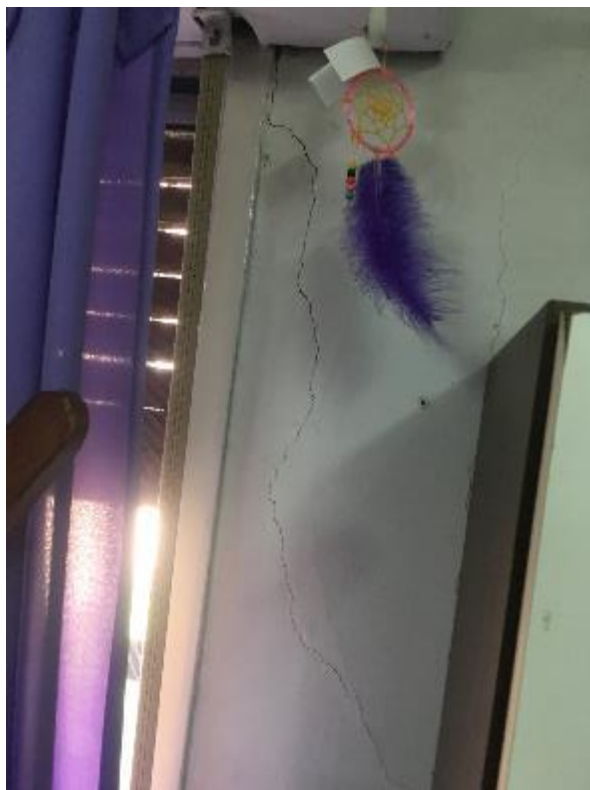
Se verifica rajadura vertical en muro de la Dirección

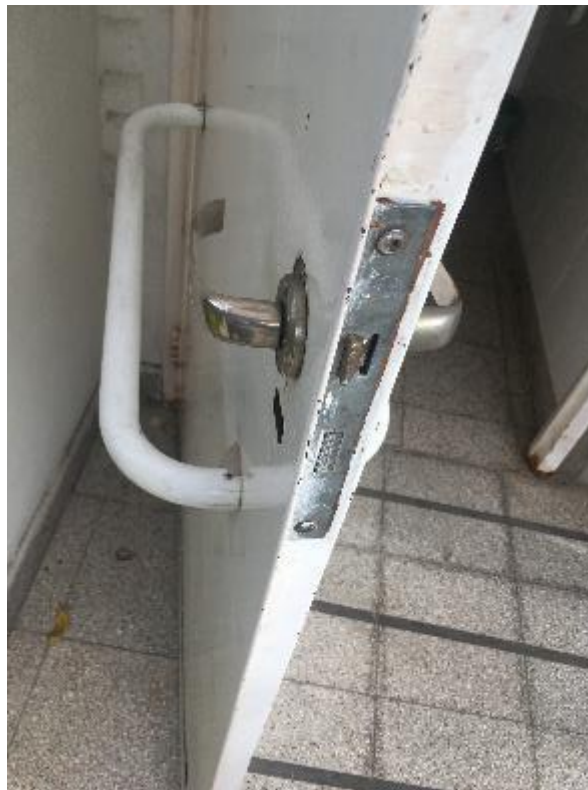
La cerradura del sanitario diferencial no cumple norma

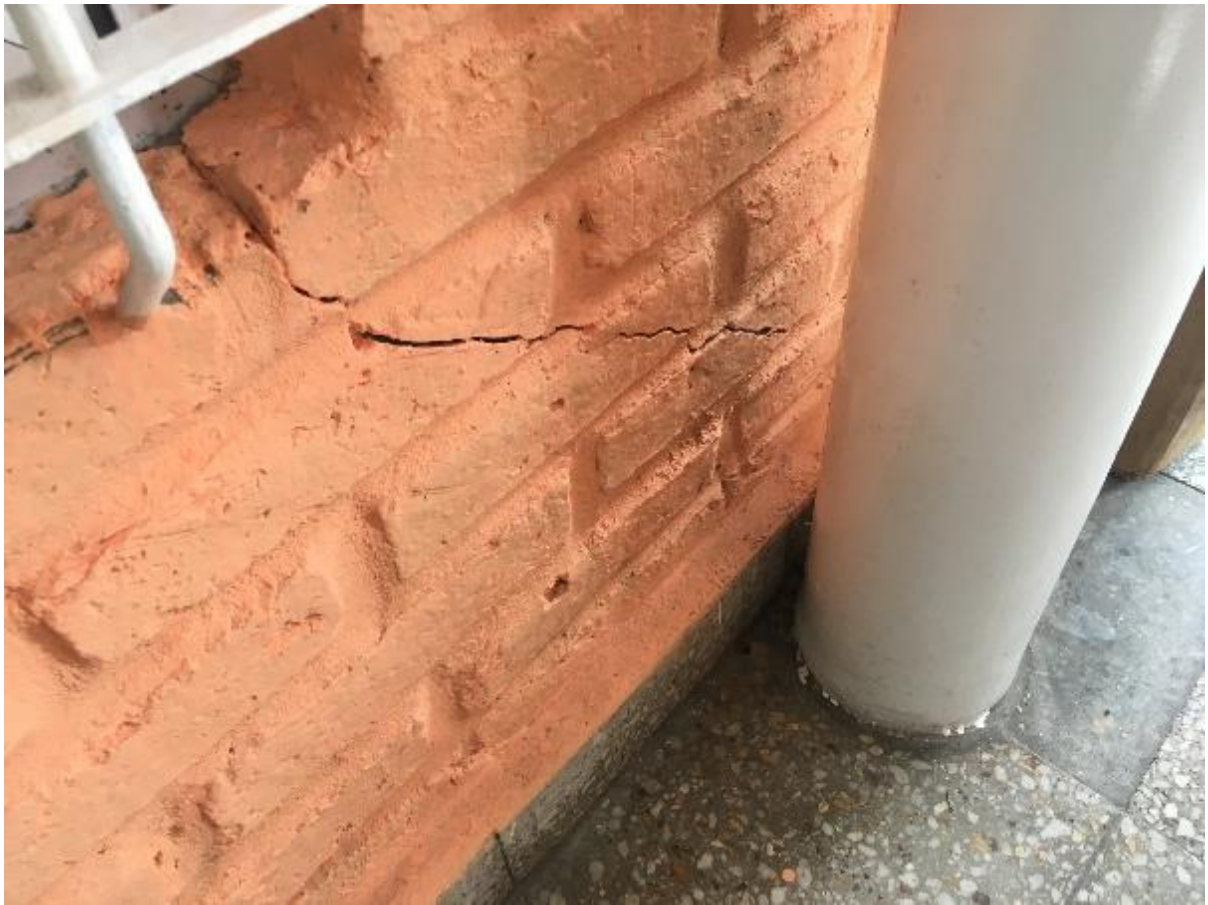
*Se verifican rajaduras en muros de ladrillo visto.*

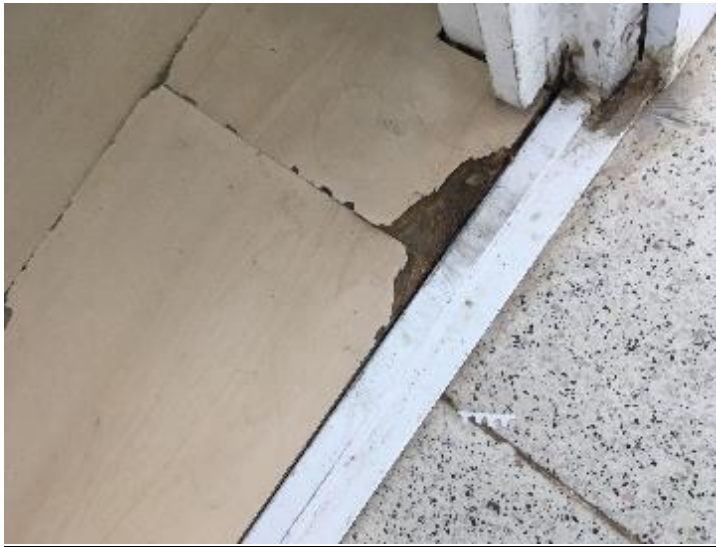
*Los pisos utilizados no resultan aptos para el uso efectivo*

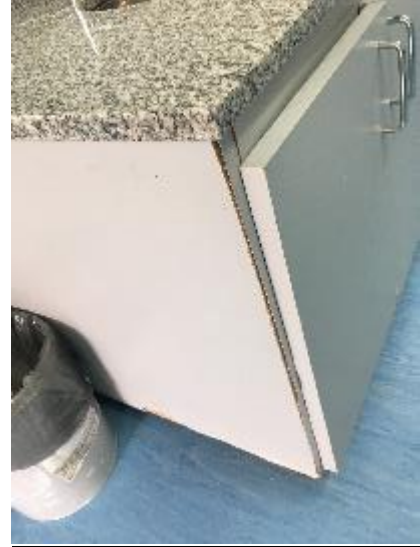
*El material de muebles no resiste uso*

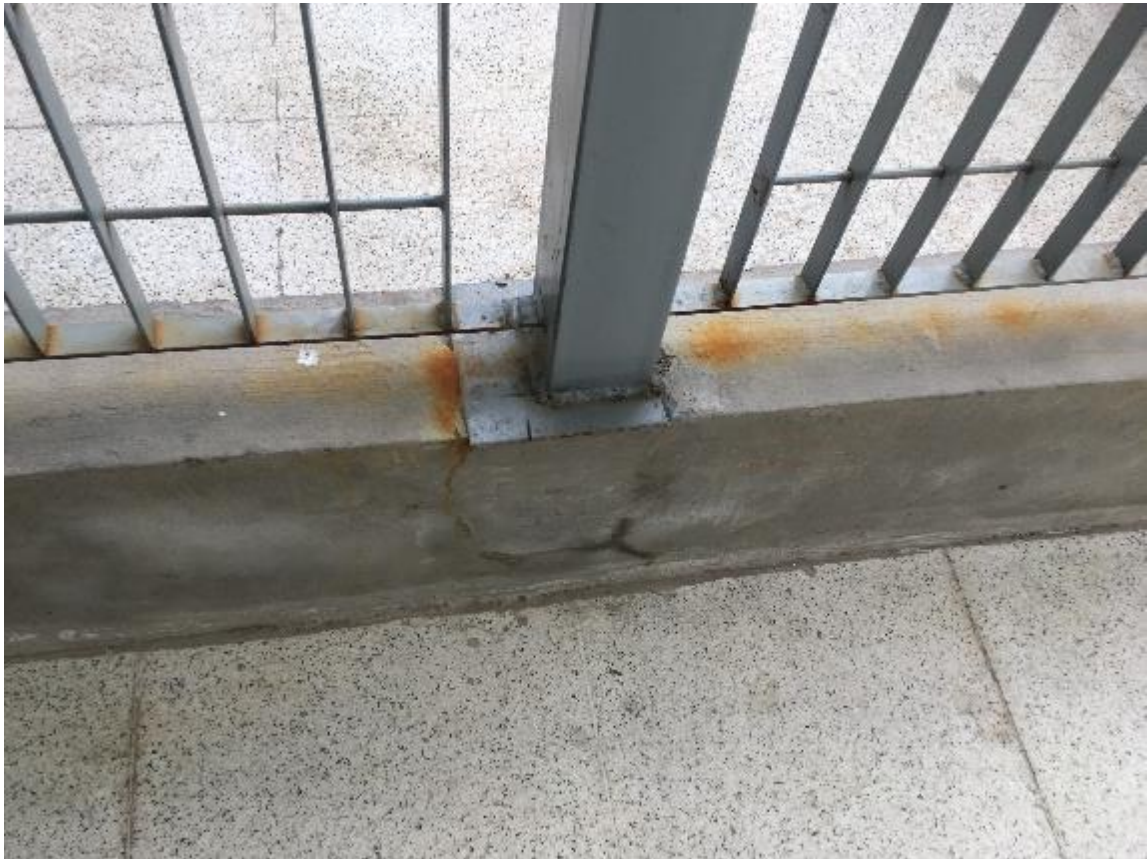
*Deficiencias en la pintura y en el anclaje de rejas perimetrales.*

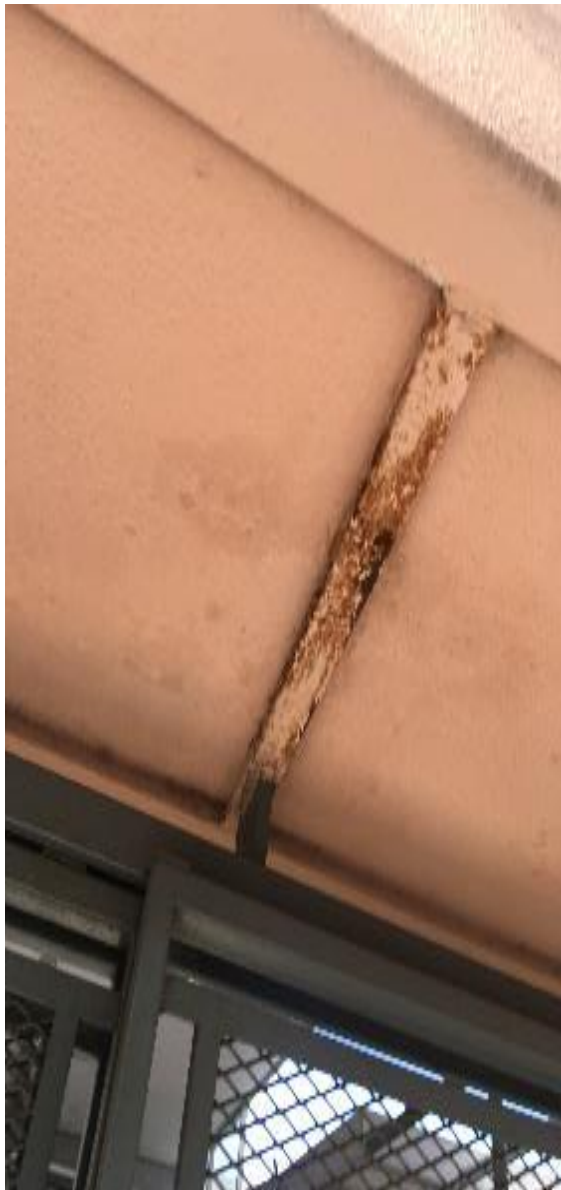
Estructura de la marquesina, oxidada

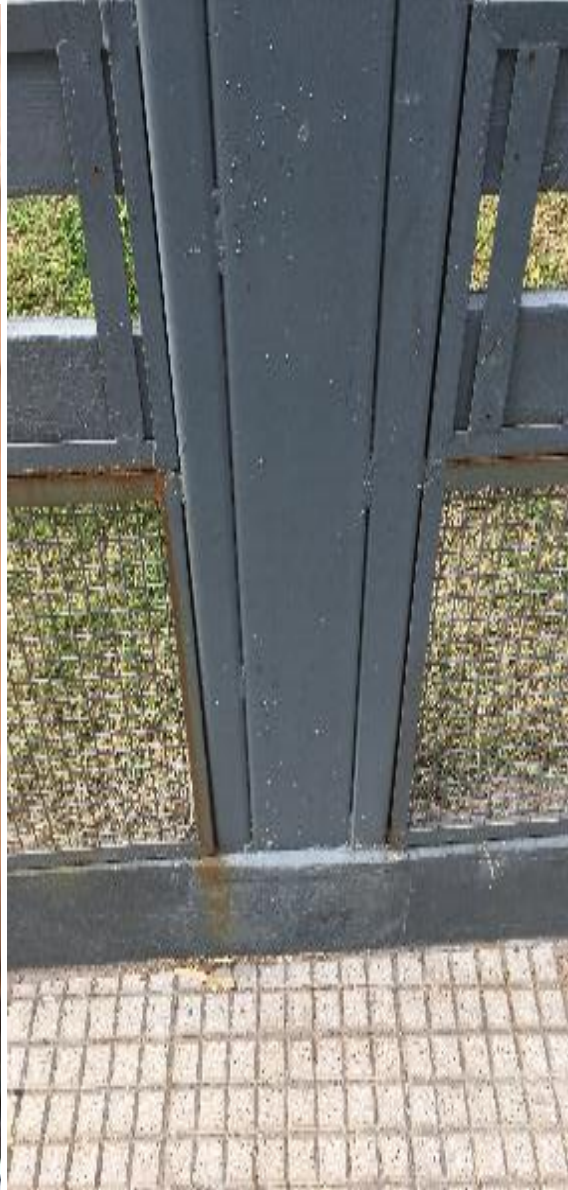
Deficiencias en la pintura en el armado de la reja

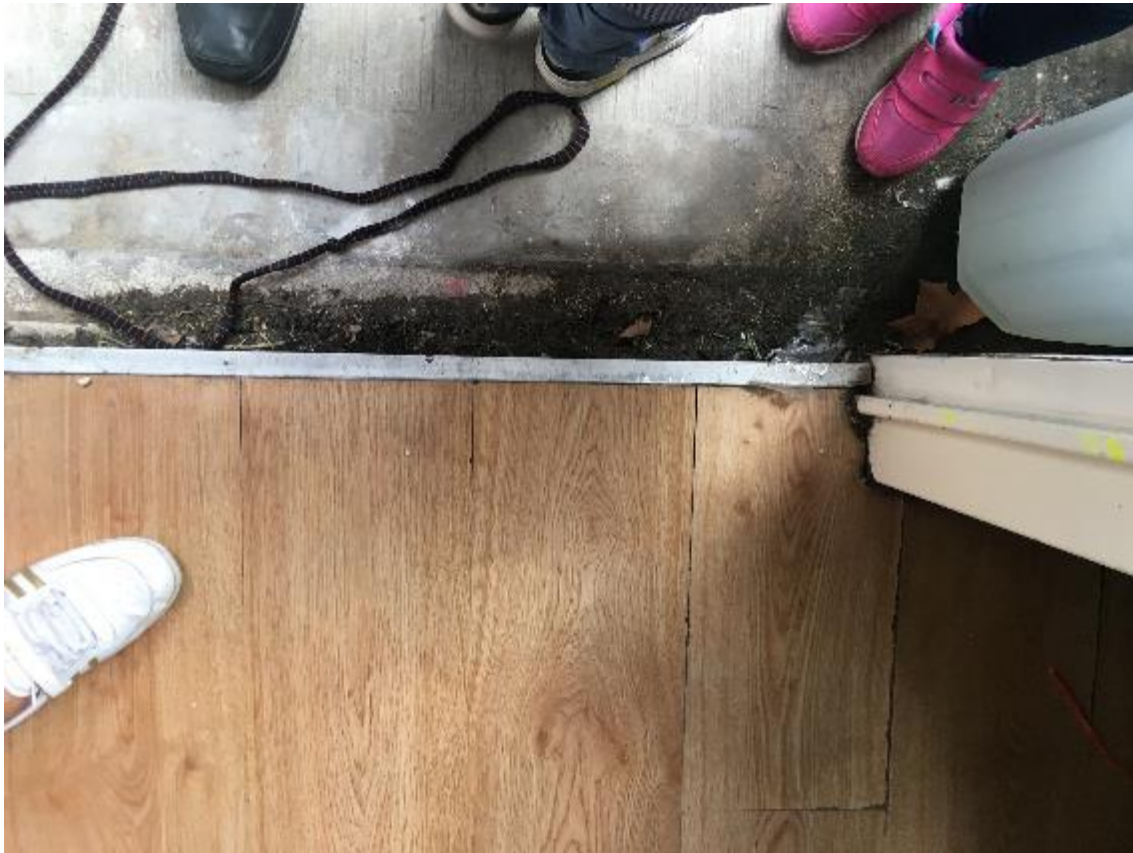
*Afectación del piso y fallas de resolución de solía exterior*

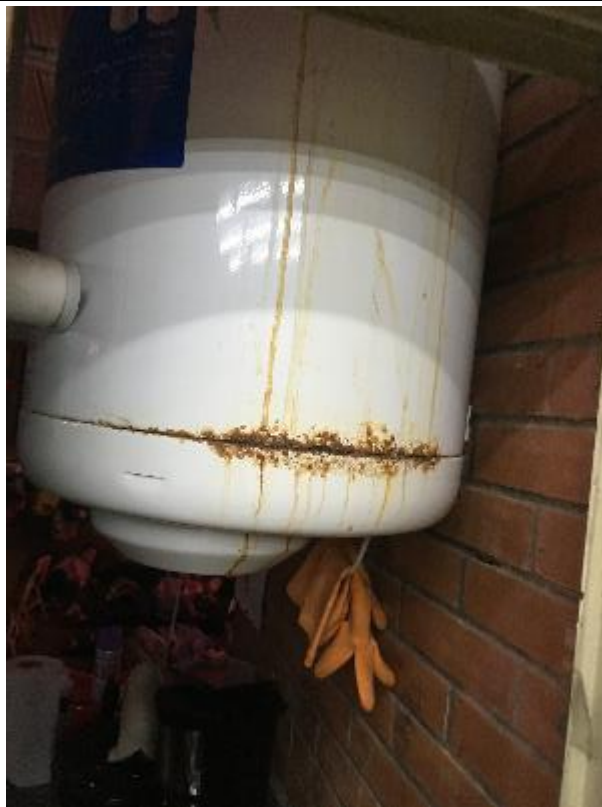
*Termotanque afectado por la oxidación*

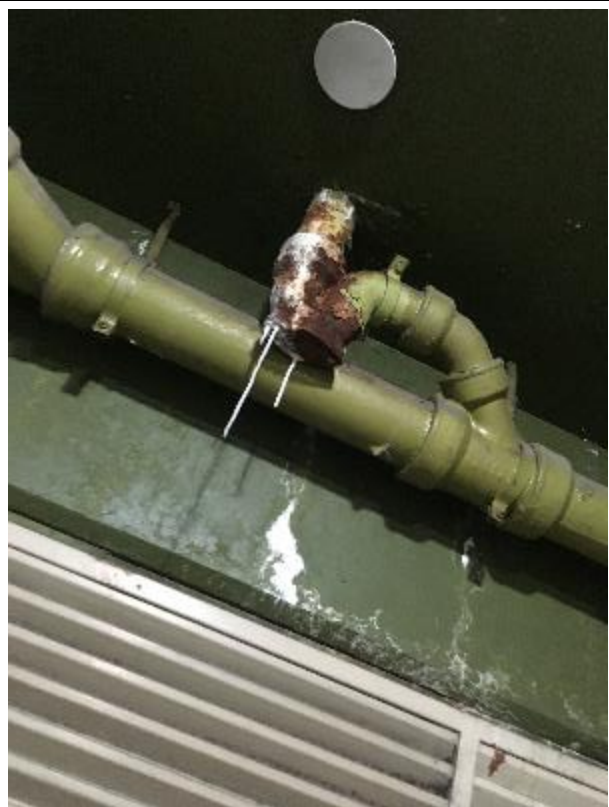
*Cañerías obstruidas. Ausencia total de mantenimiento*

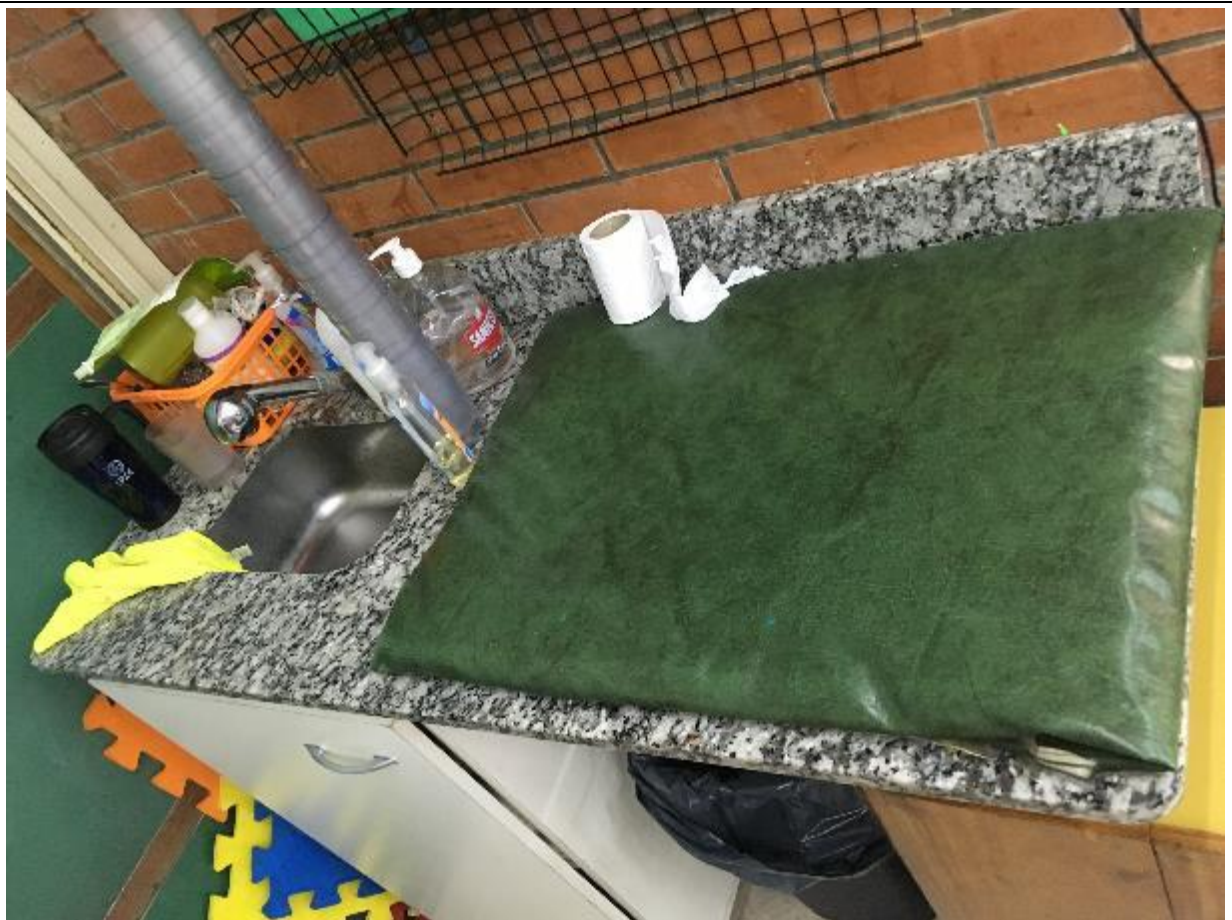
*Bacha demasiado pequeña para el uso requerido. Grifería de mala calidad, funciona parcialmente.*

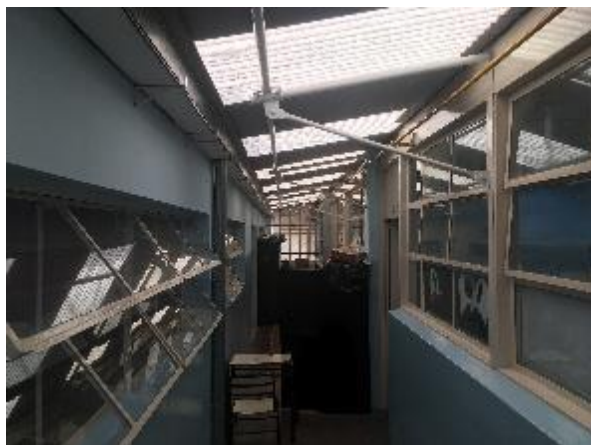
Aulas sin ventilación

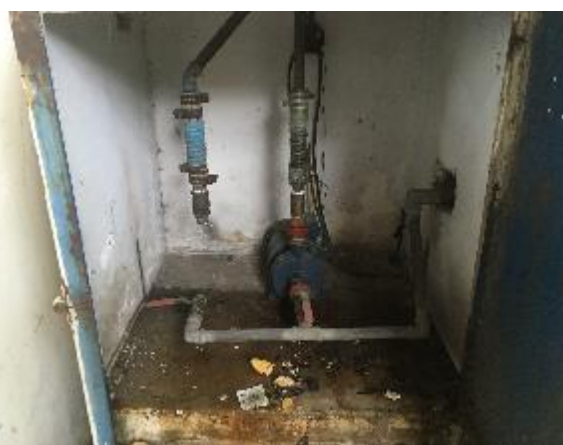
Bomba faltante

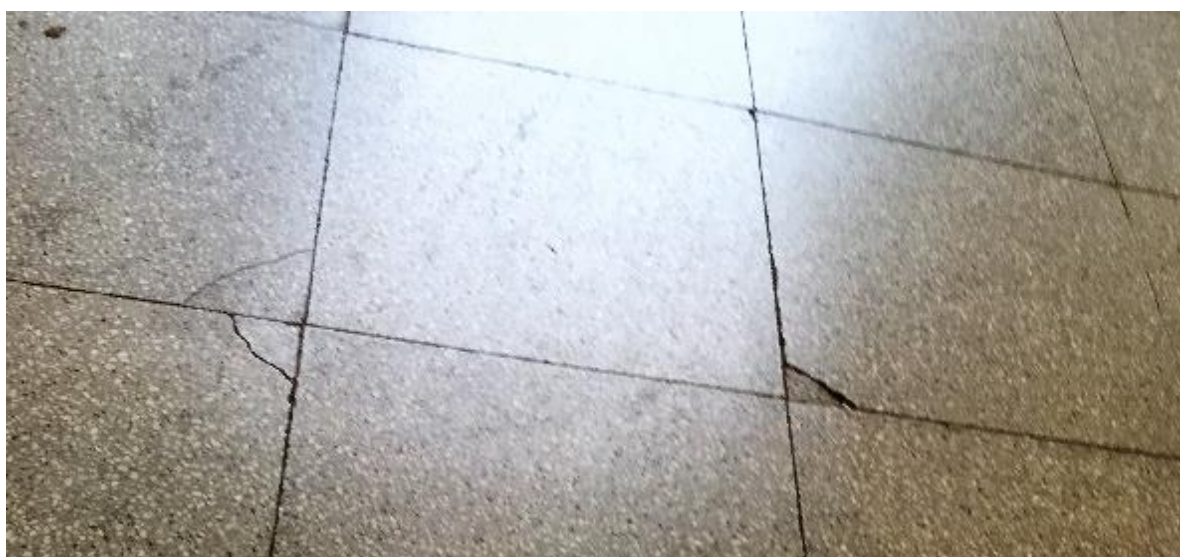
Solado de mosaico granítico mal asentado

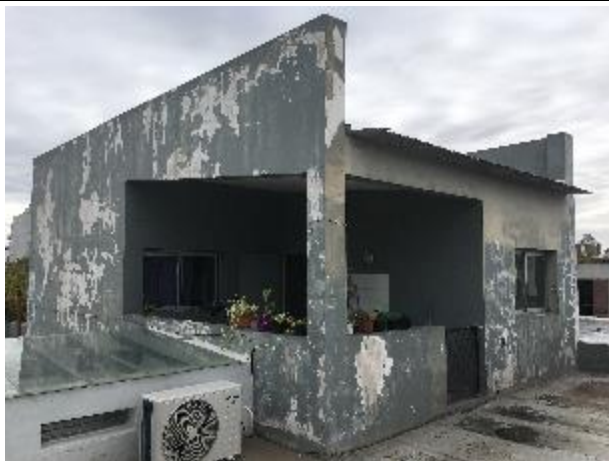
*La pintura aplicada presenta fallas evidentes*

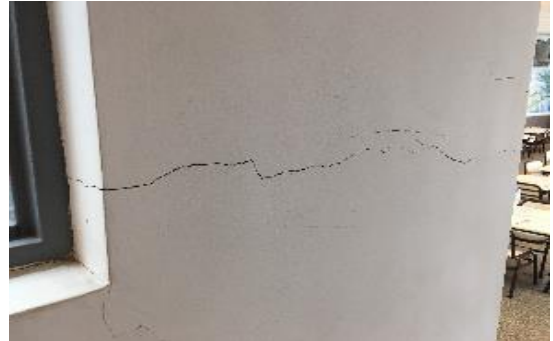
*Existen importantes rajaduras (ejemplo: cocina)*

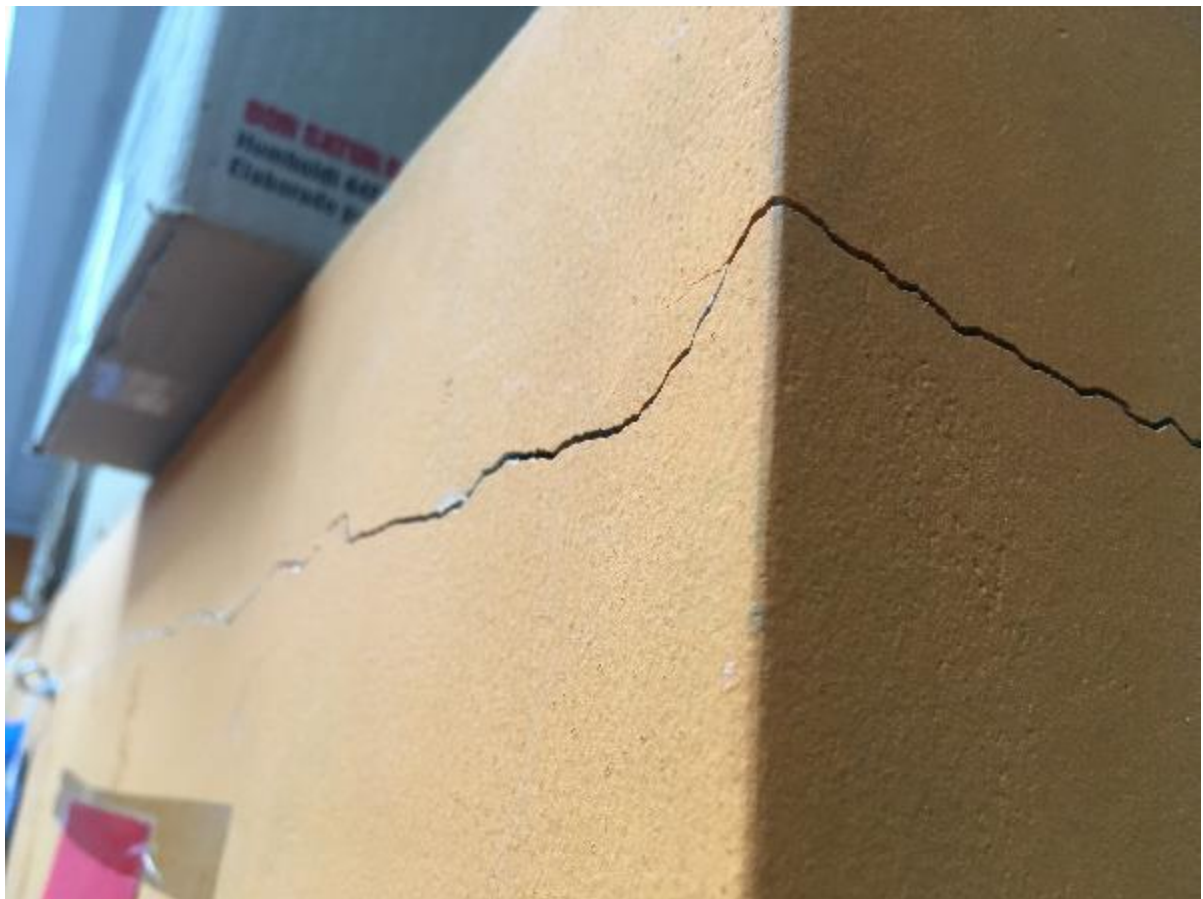
*Se verifican rajaduras en varias partes del edificio. Este caso ilustra encuentro de losa en los armarios*

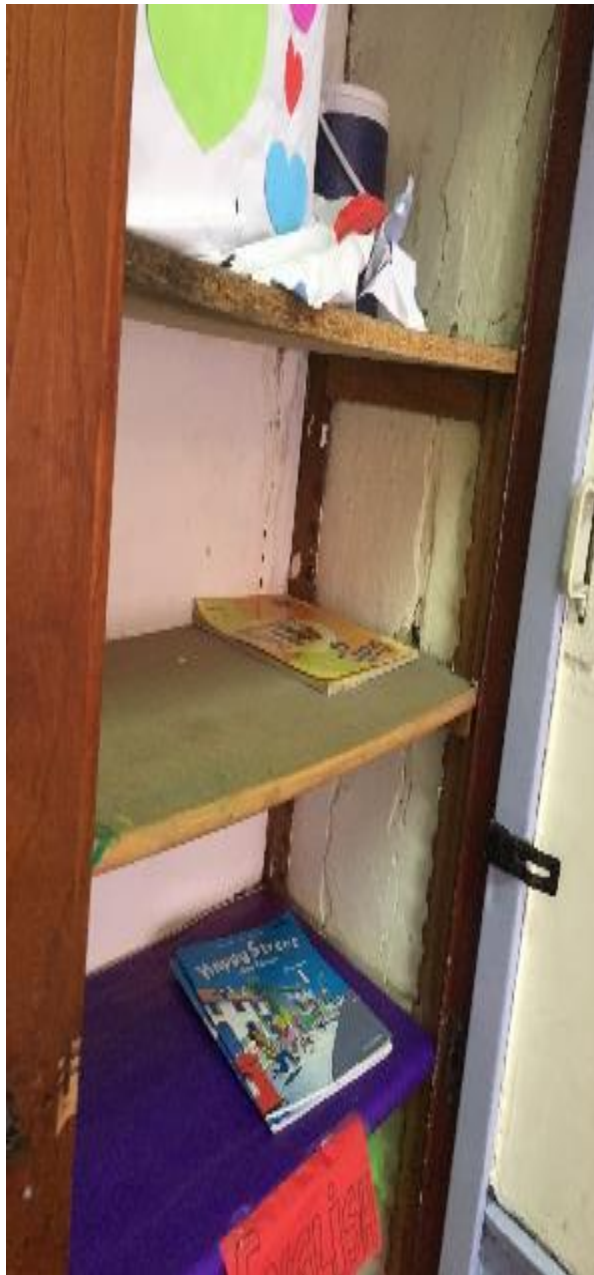
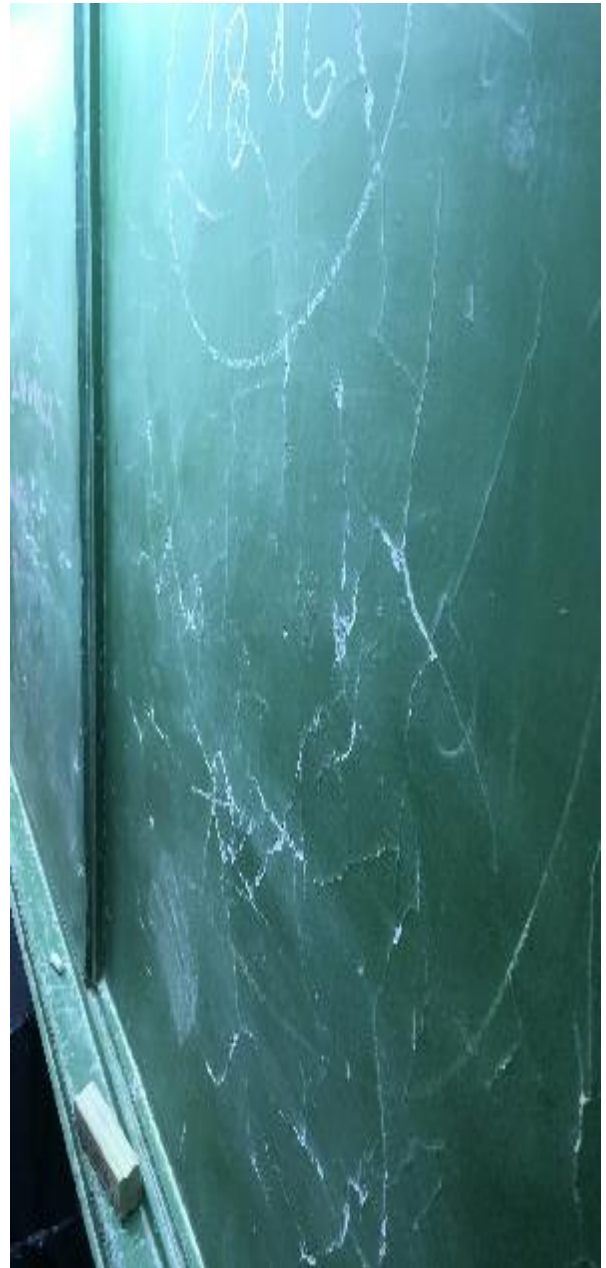
**Armarios requieren intervención por obsolescencia** **Los pizarrones (ídem anterior)**

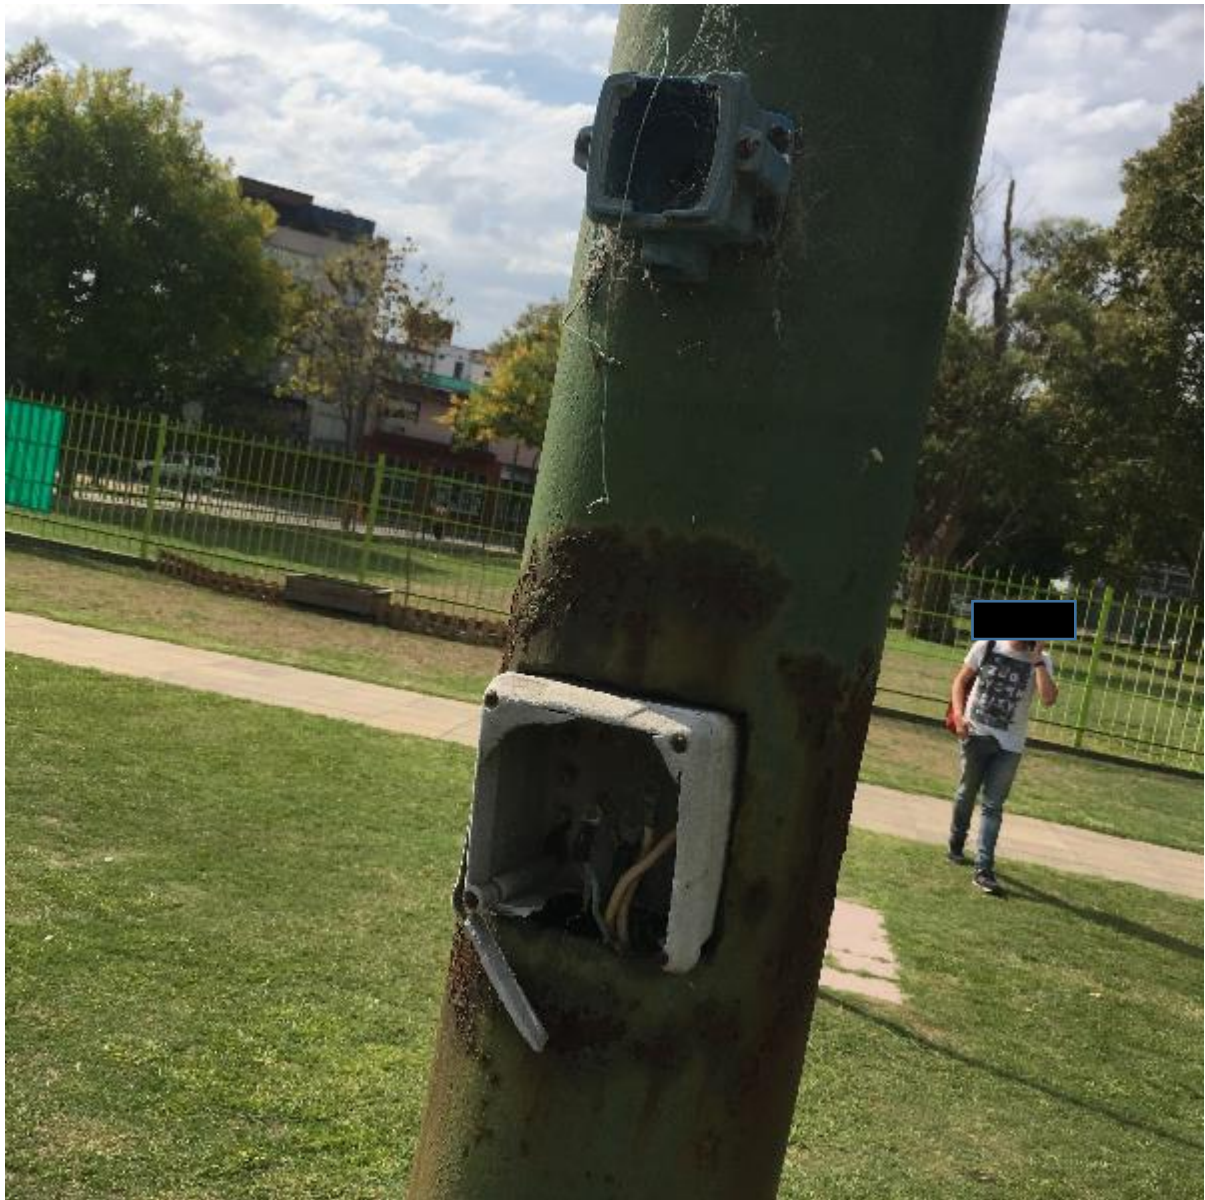
**Columna de iluminación exterior con sistema eléctrico en exposición.**

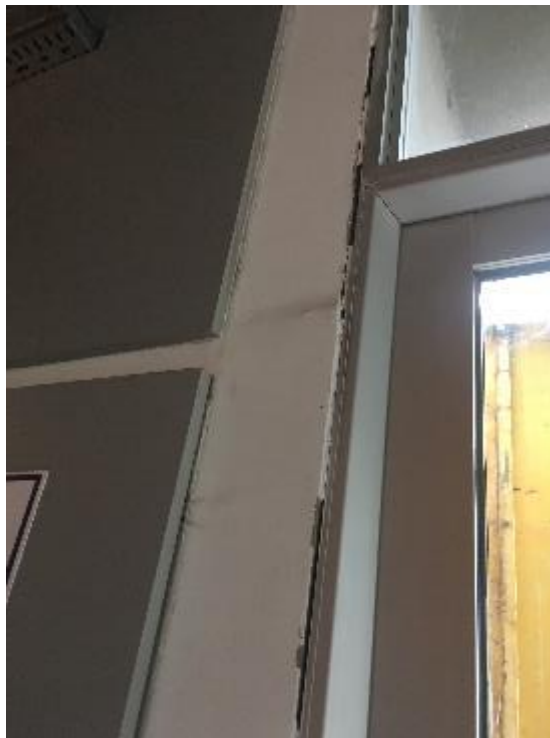
**Fallas en la unión de aberturas con los muros**

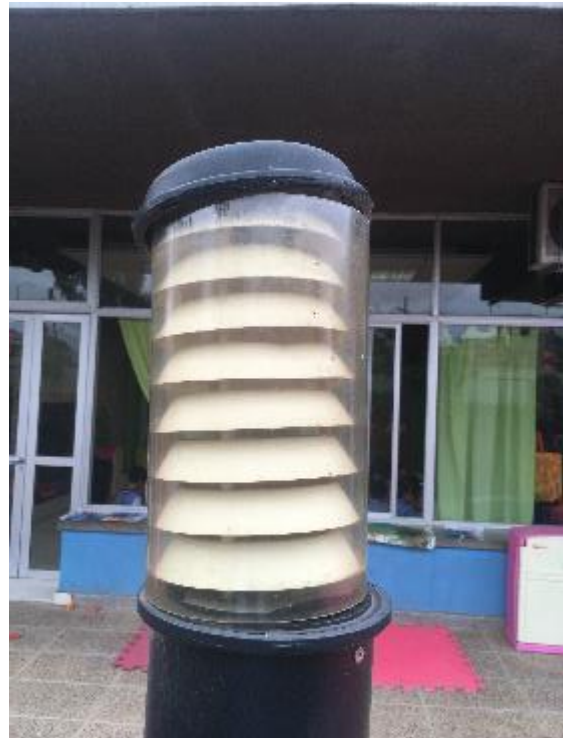
**Farol estanco mal armado**

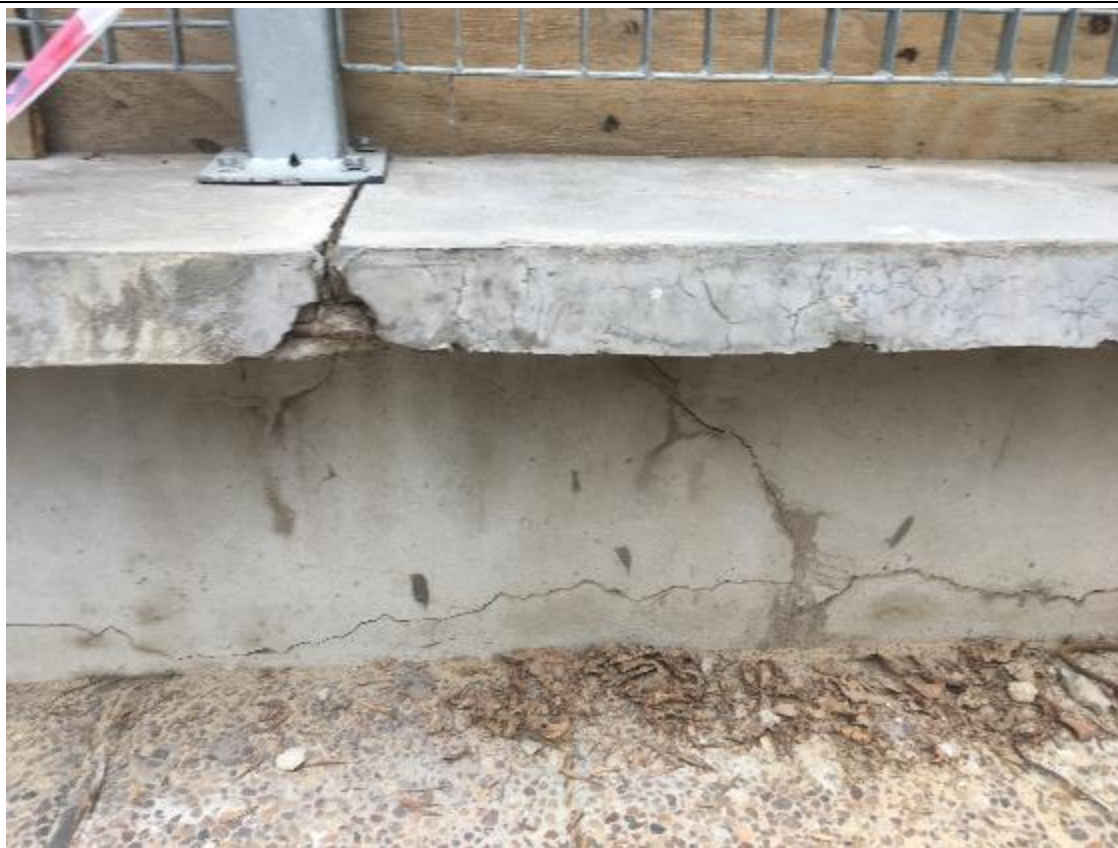
**Base rajada y con deficiencias en la terminación que constituye los bancos en el acceso**
