## **Informe Final de Auditoría**

**Proyecto Nº 2.22.04**

**SIGMA**

**Auditoría de Gestión**

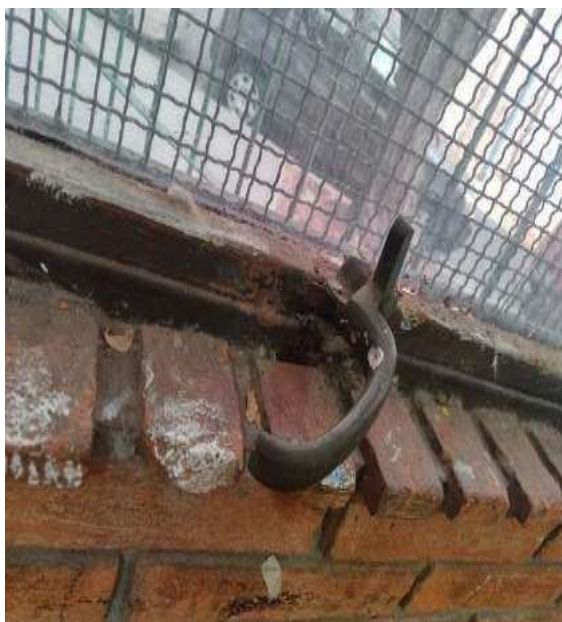
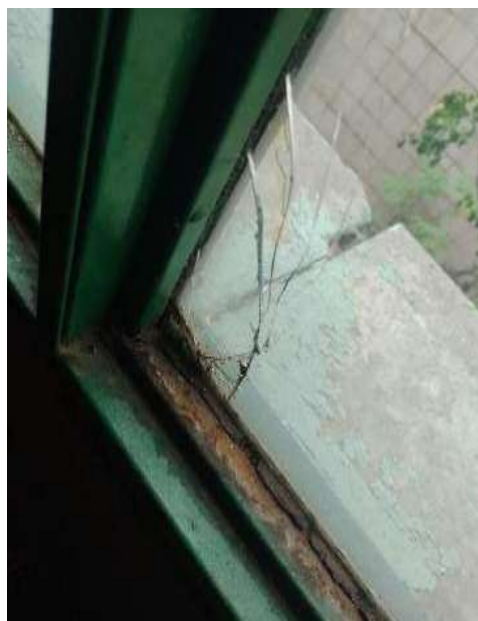
Ausencia de mantenimiento en aberturas. Herrajes sueltos – Vidrio roto. Marco oxidado

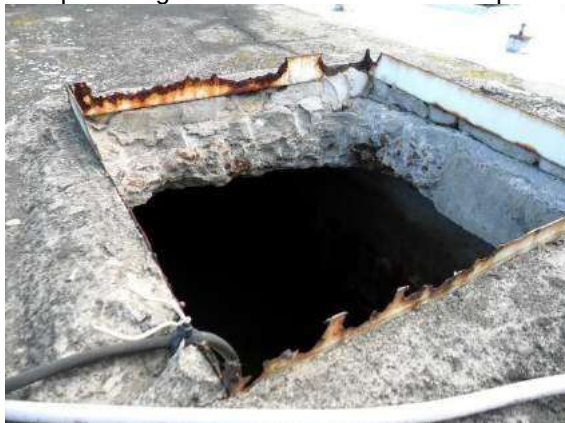
Falta tapa tanque. Marco deteriorado

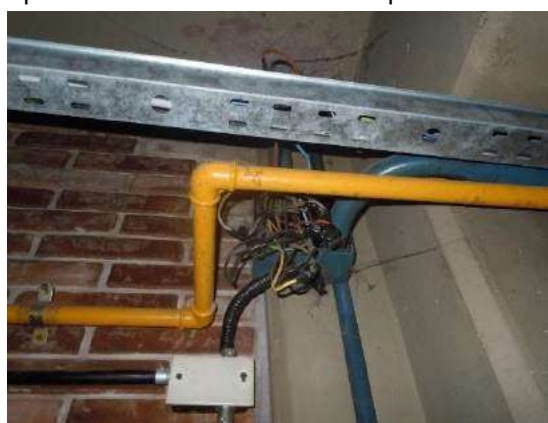
Cableado eléctrico expuesto cercano a red de gas.

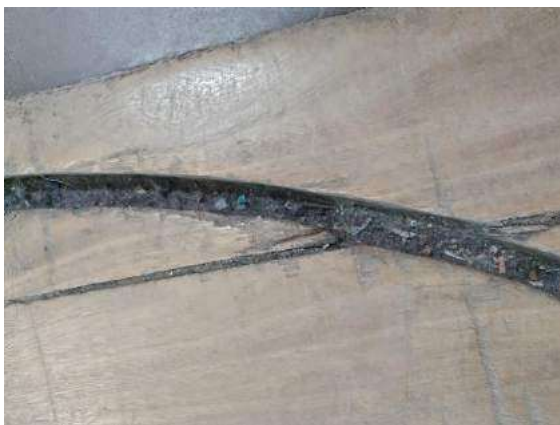
Falta mantenimiento en guía de puerta salón de música.

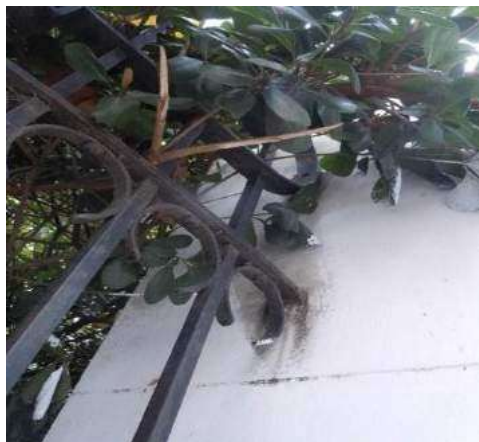
Trabajo de pintura mal ejecutado

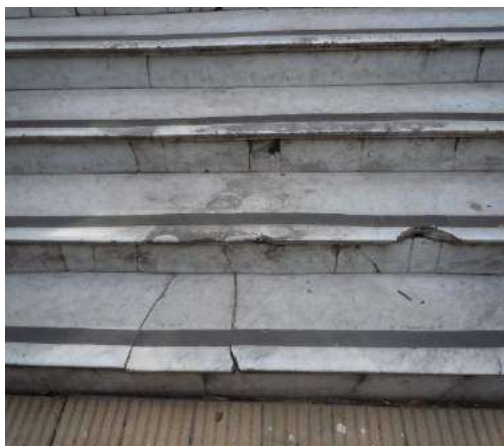
Escalones de mármol rotos.

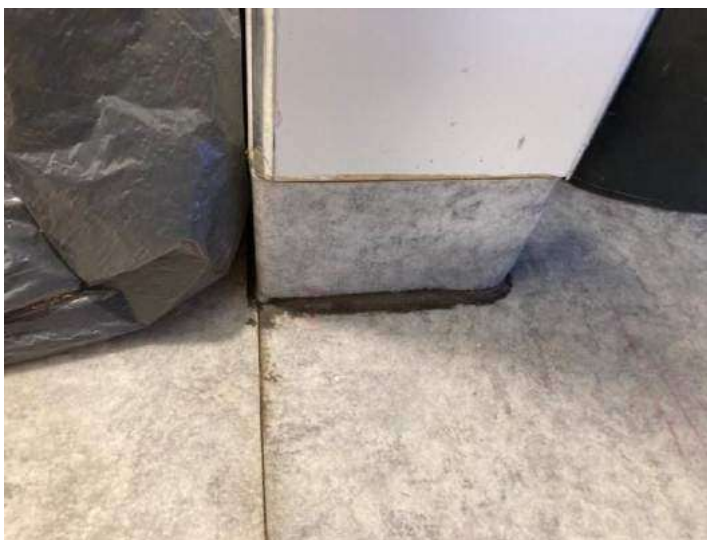
Malas terminaciones en la colocación del piso

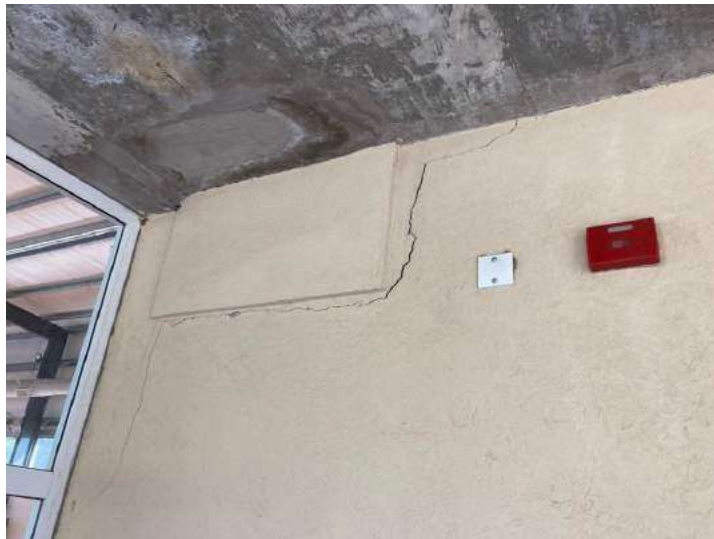
Fisura y humedad en losa superior posterior a reparación hecha

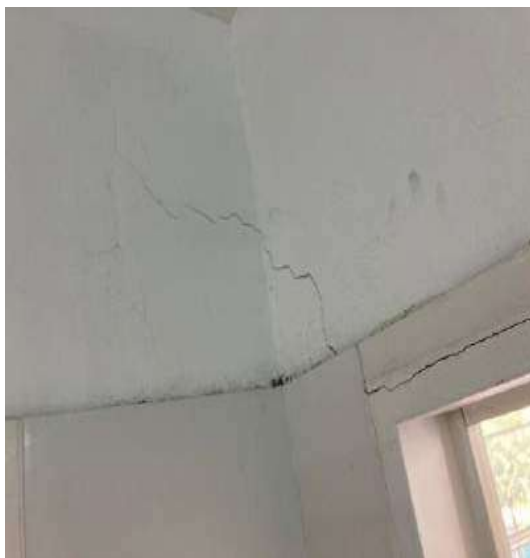
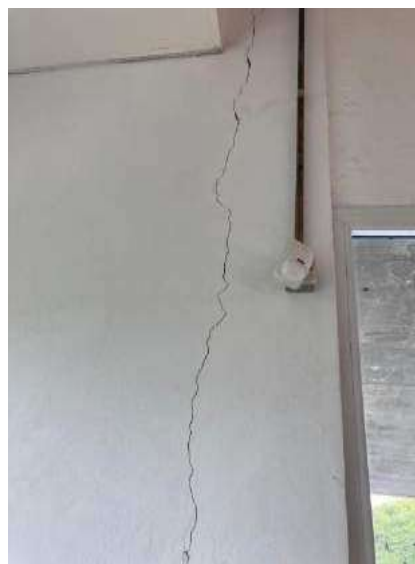
Fisura a 45° interesando dos muros en ángulo y carpintería. Fisura vertical en gimnasio

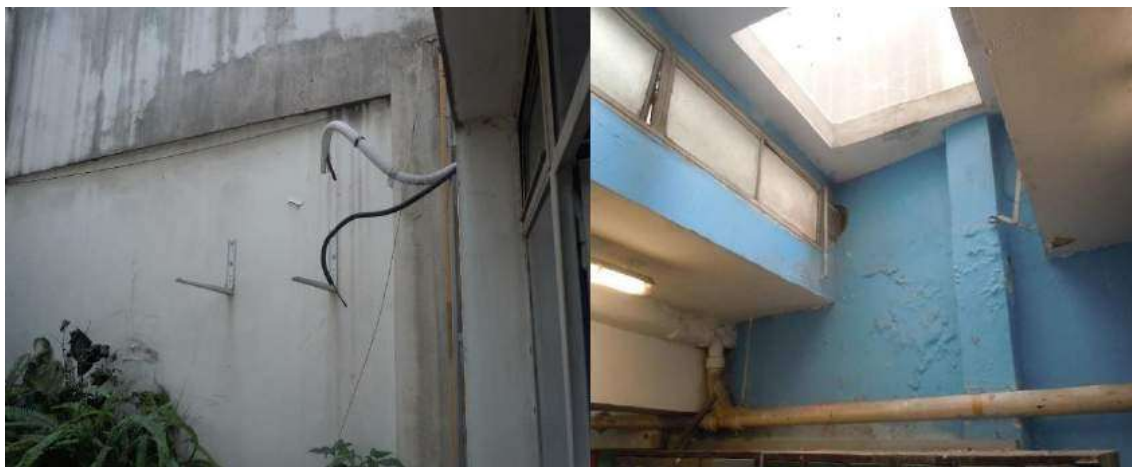
Falta equipo de AA en primer piso

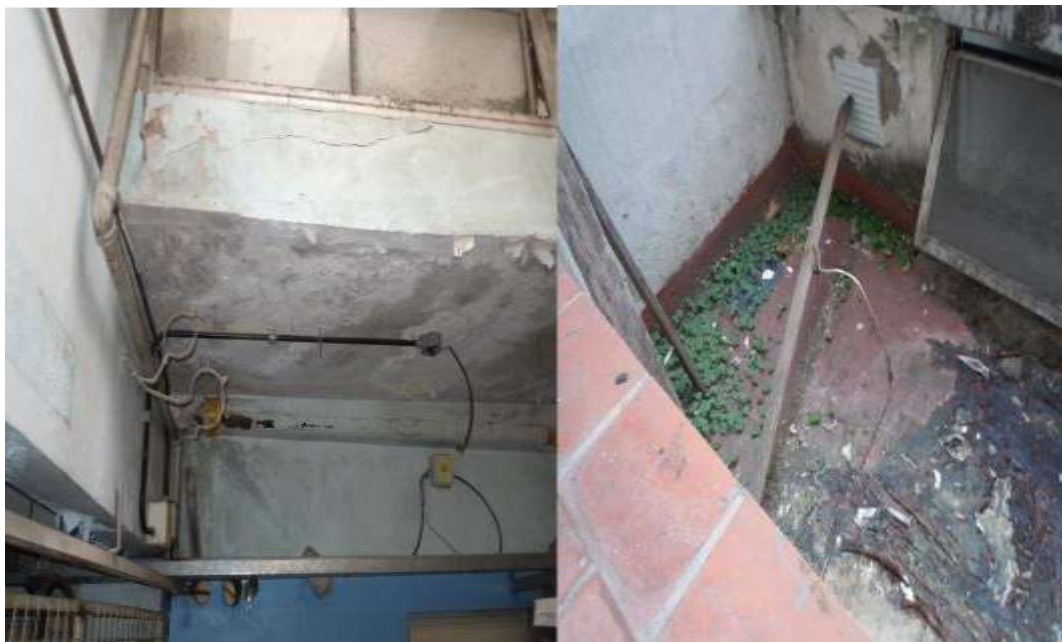
Filtraciones generalizadas en techado agregado sobre PB.

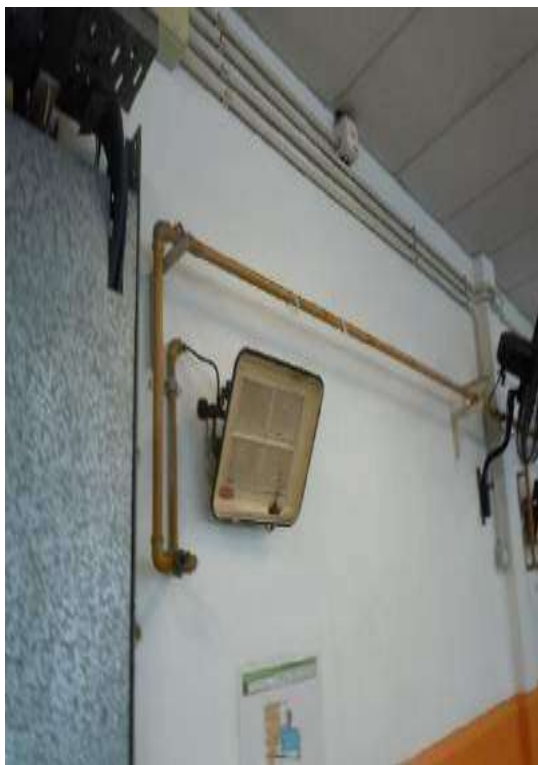
Estufa. Falta volante en llave de paso.

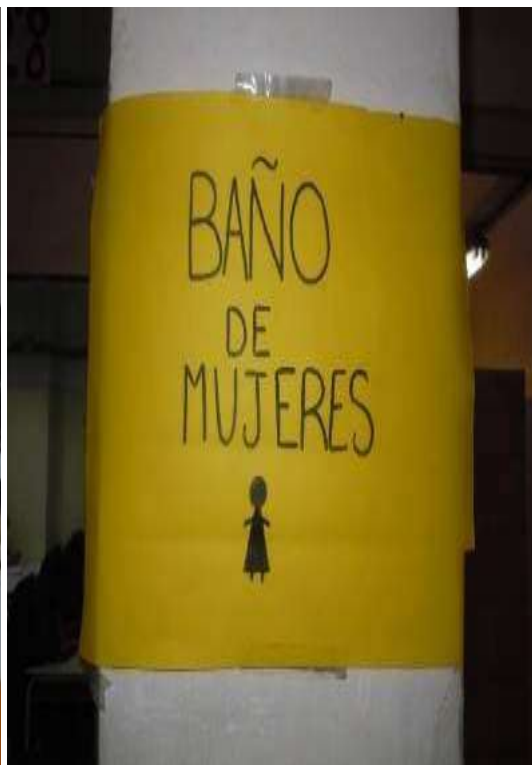
Señalética precaria.

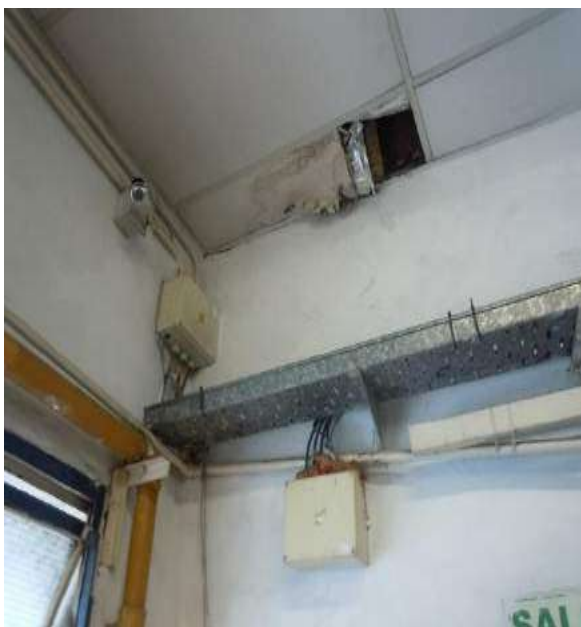
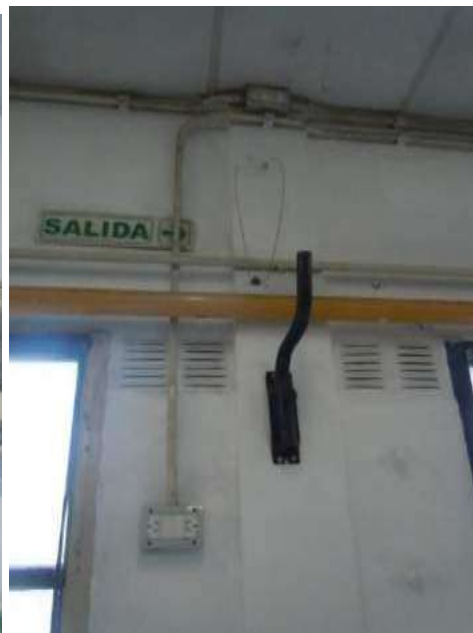
Filtraciones sobre bandeja portacables. Riesgo eléctrico.

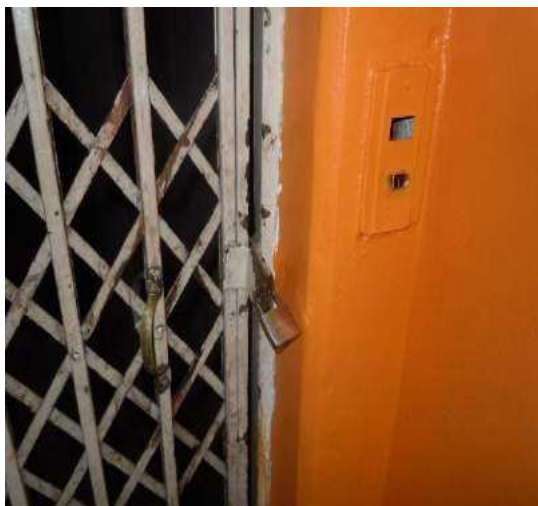
Puerta de ascensor con candado.  
Reparar indicador luz roja

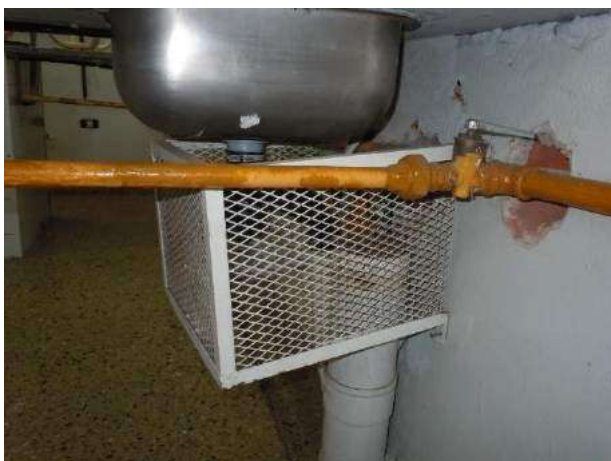
¿Jaula para conexión desagües?

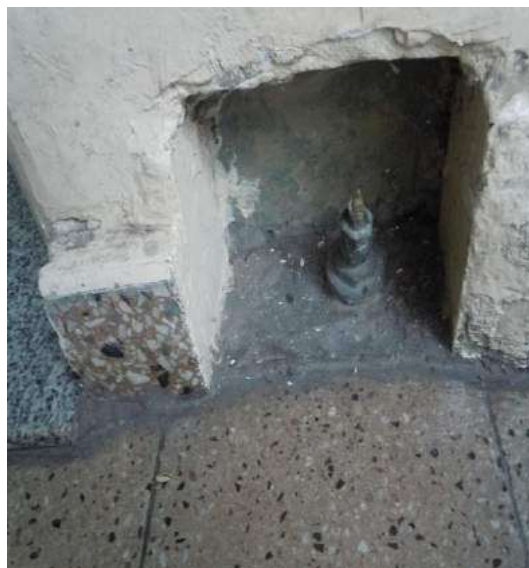
Llave de paso rota. Falta volante.

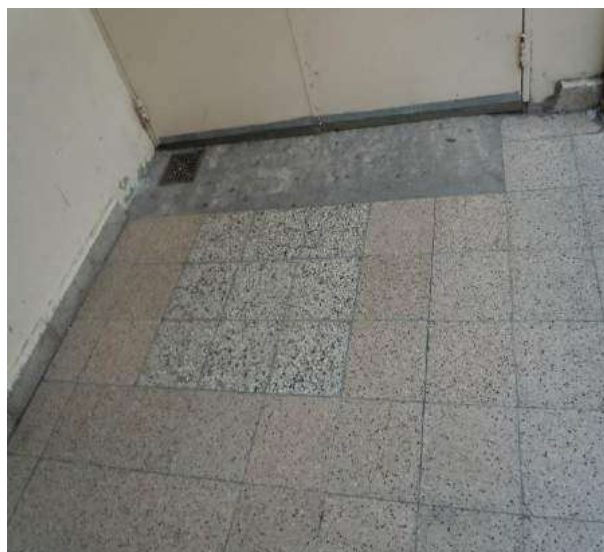
Falta de reposición de mosaicos/zocalos.

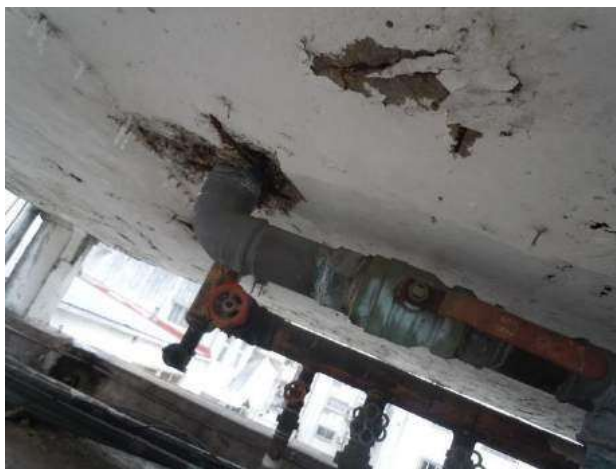
Filtraciones de larga data en tanque de agua. Hierros expuestos. Saltado de recubrimiento. Estalactitas.

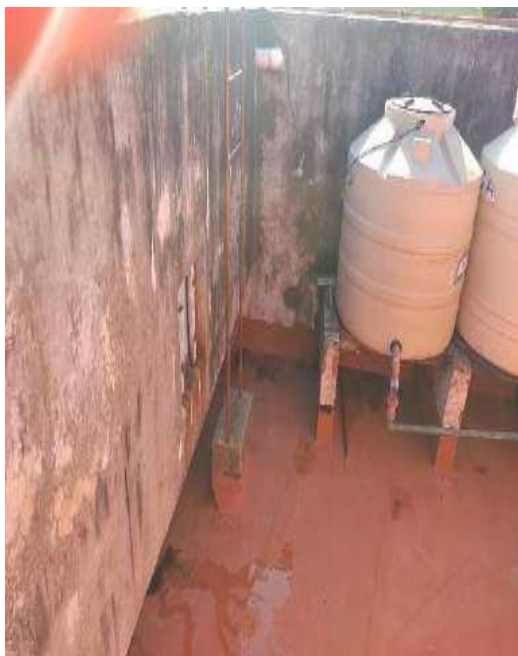
Pérdida de agua

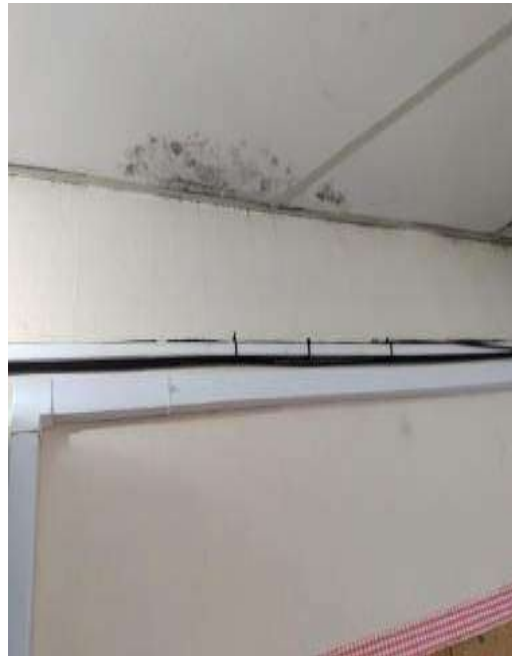
Humedad en cielorraso. Chorreadura. Hongos

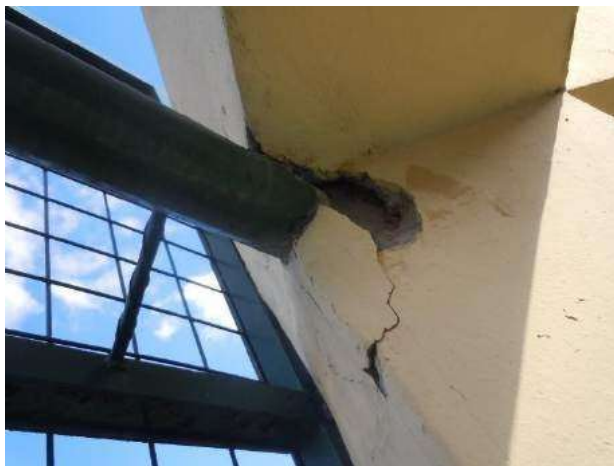
Fisura/desprendimiento en anclaje.

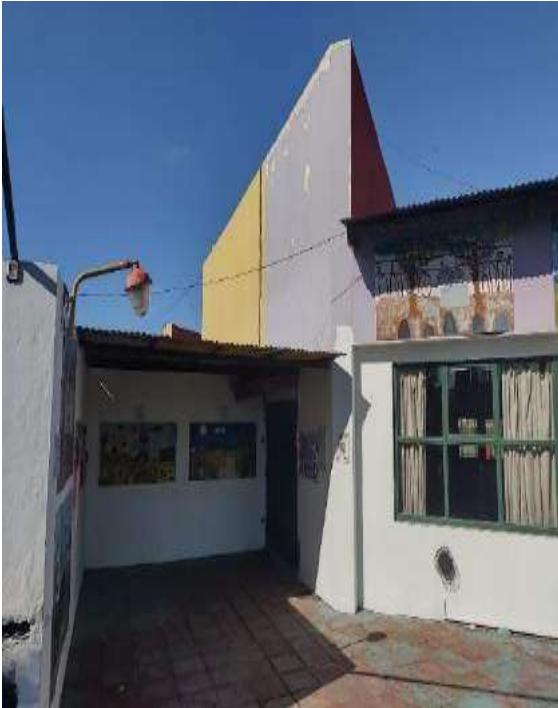
Agregados y cerramiento de mampostería y chapas sobre construcción original

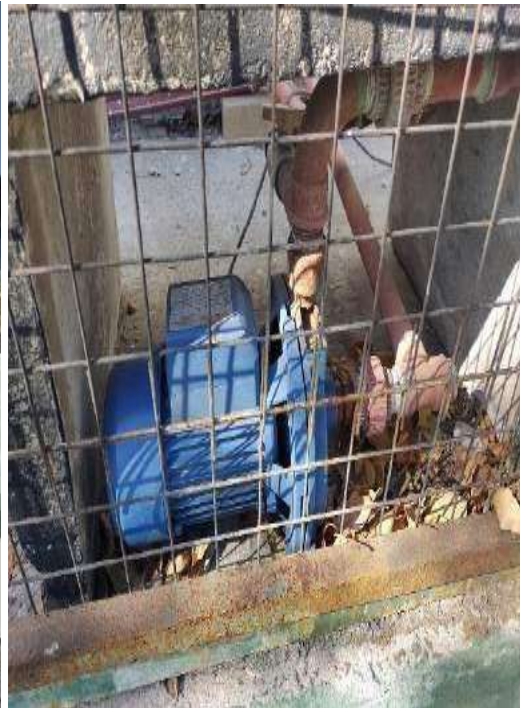
Bomba de agua. Cañerías plásticas sin protección solar

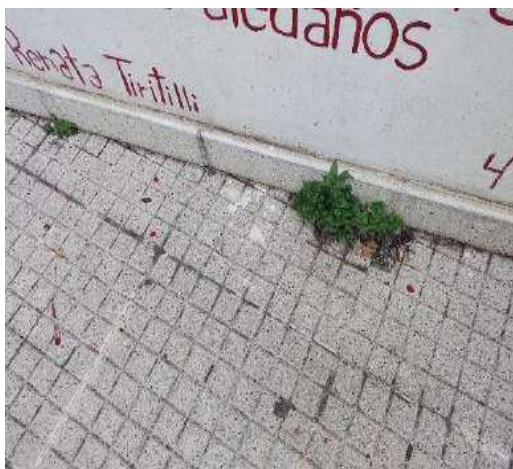
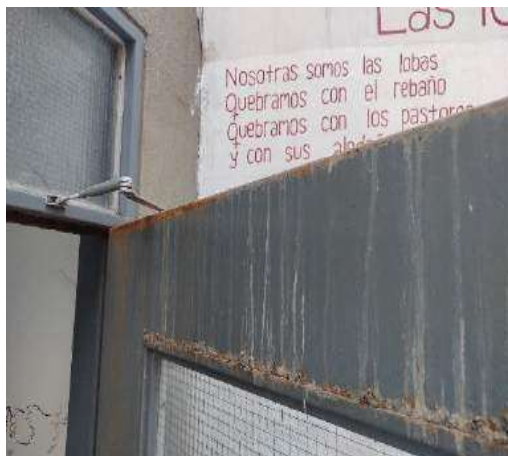
Vegetación surgente. Falta de mantenimiento solados. Presencia de oxido. Vidrio roto. Ausencia de mantenimiento en aberturas.

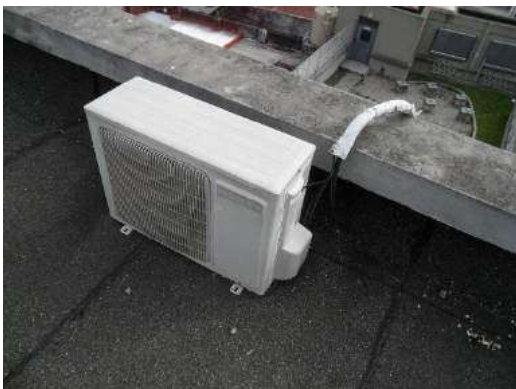
Unidad exterior de AA **apoyada sobre membrana hidrófuga.**

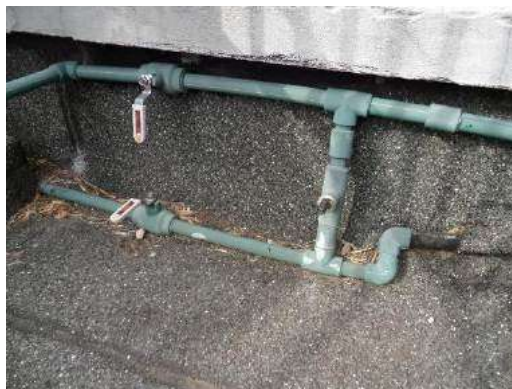
Cañerías plásticas afectadas por falta de protección a la intemperie.

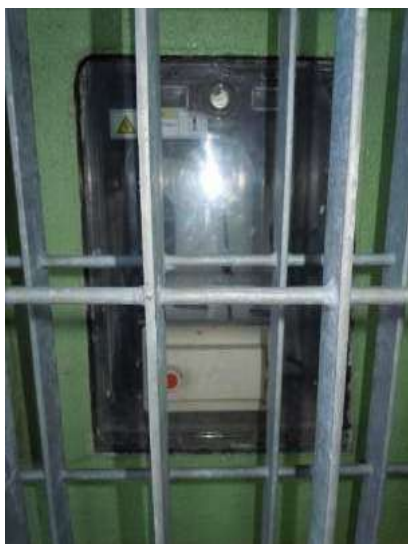
Caja de medidor electricidad vacía

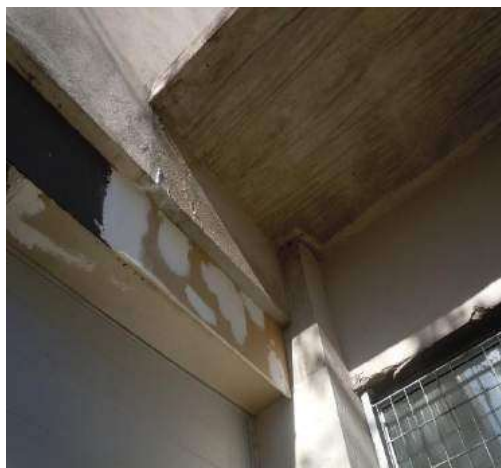
Patio sin terminar/cajas cielorrasos/pintura.

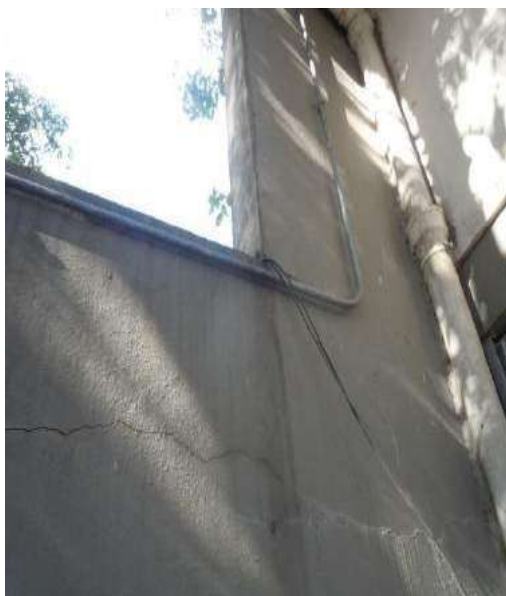
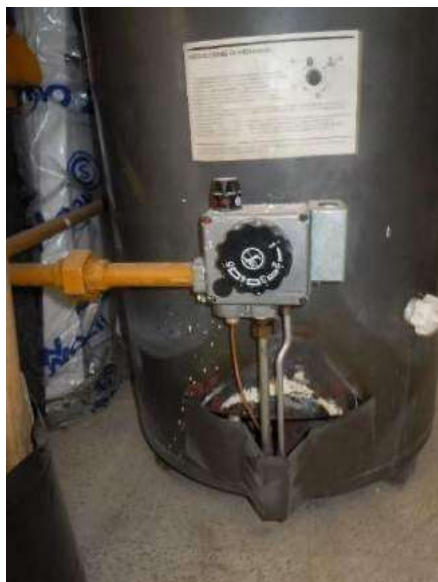
Fisura horizontal con filtración. Cableado externo. Mal mantenimiento de equipos calentadores de agua. Retirar elementos ignífugos.

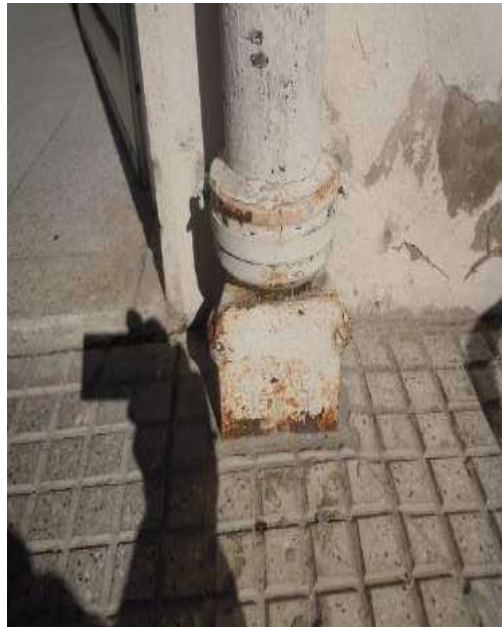
Boca de limpieza inutilizada por mala construcción.  
Nivel inadecuado.

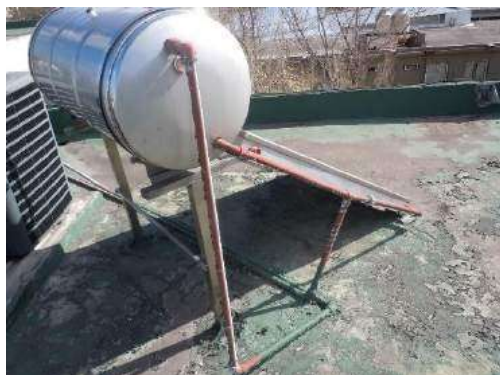
Revestimiento de cañerías quemado.  
Pintura hidrofuga desprendida.

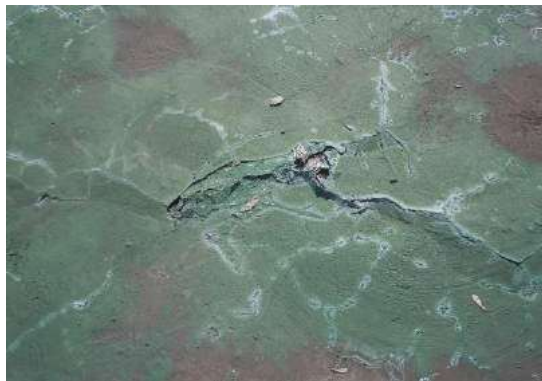
Carpeta despegada/quebrada.

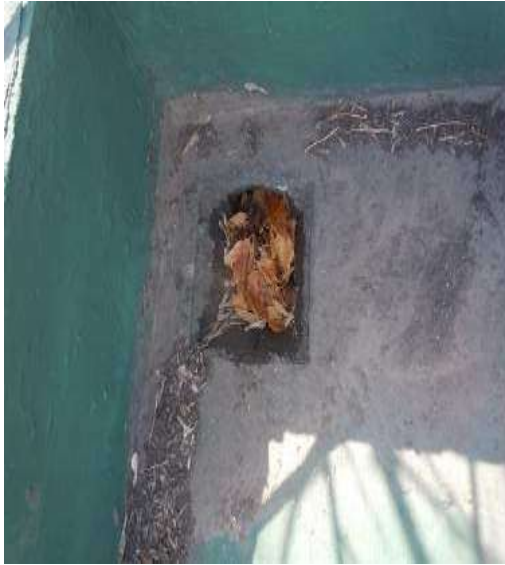
Embudo tapado, no hay rejilla.

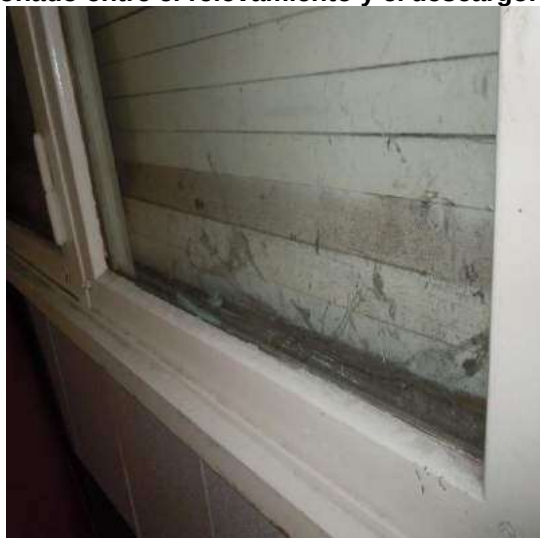
Cortina de enrollar/aberturas. Falta de mantenimiento:  
Limpieza/engrase.

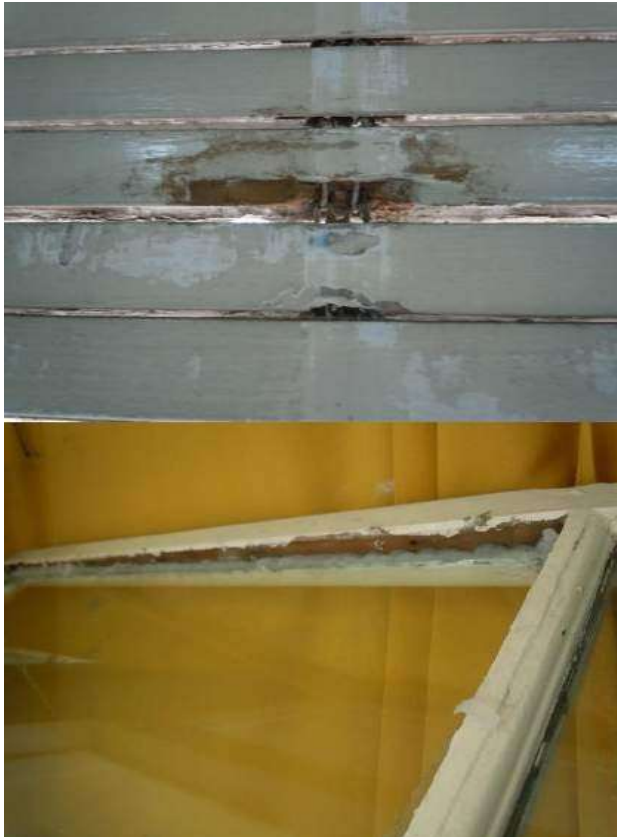
Cortina de enrollar. Cambiar tablillas. Retoques de pintura  
Solucionado entre el relevamiento y el descargo

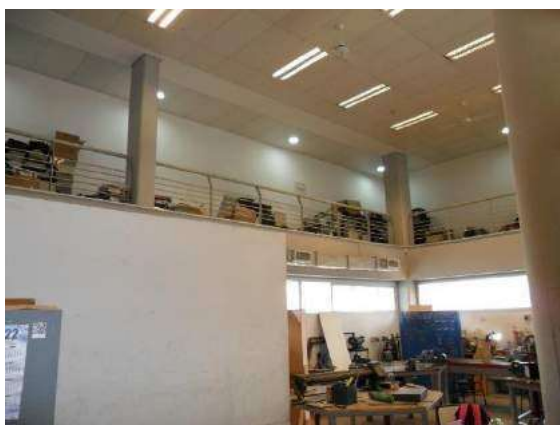
Entrepiso como depósito.

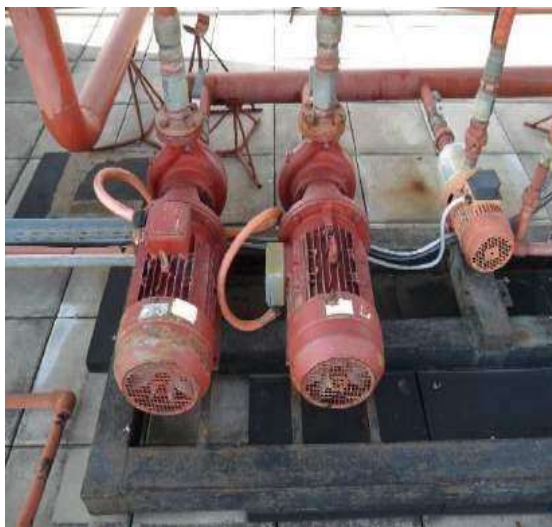
Presencia de óxido en bombas.
