AUDITORIA GENERAL  
DE LA CIUDAD DE BUENOS AIRES

## **Informe Final de Auditoría**

**Proyecto N° 2.23.06**

**NOMBRE DEL PROYECTO:** Plan SIGMA

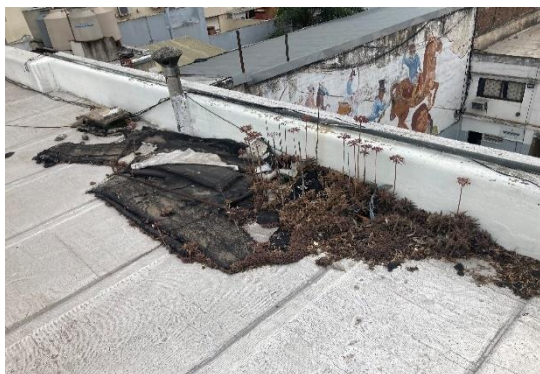
Boedo: Terraza sin mantenimiento

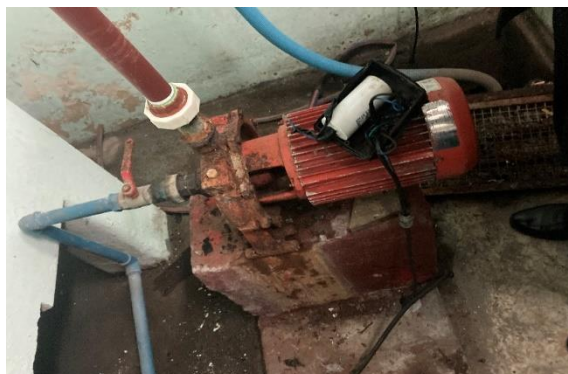
Bomba sin mantenimiento

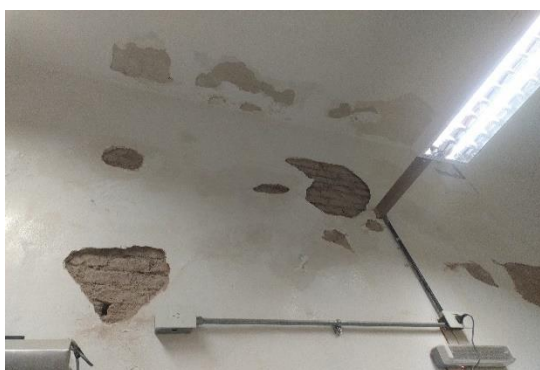
| Julio S. Dantas 3260 | Fisuras en la mampostería, desprendimiento de revoques y revestimiento de muros con membrana hidrófuga. El alambrado perimetral y postes sobre medianera se encuentran oxidados y chorrean en los muros y la cubierta. En patio terraza accesible los postes y las soldaduras, tornillos de la reja perimetral se encuentran oxidados y/o flojos. En terraza se observa fisura horizontal con vegetación surgente con reparaciones de revoques mal realizadas e inconclusas. |

Dantas: Falta de mantenimiento en paredes

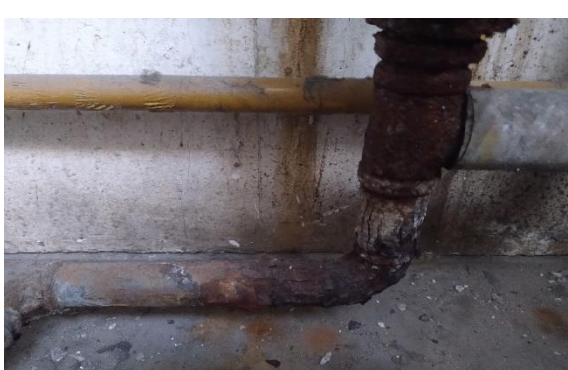
Falta de mantenimiento en cañerías

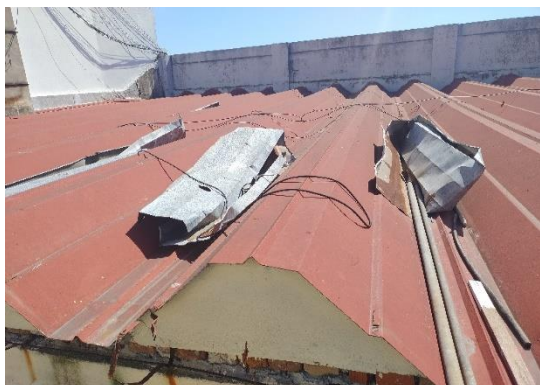
Av. Libertador: Canaleta tirada sobre cubierta

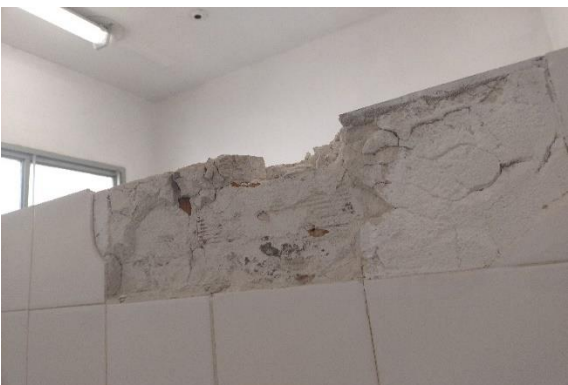
Rotura de pared y faltan azulejos en el baño.

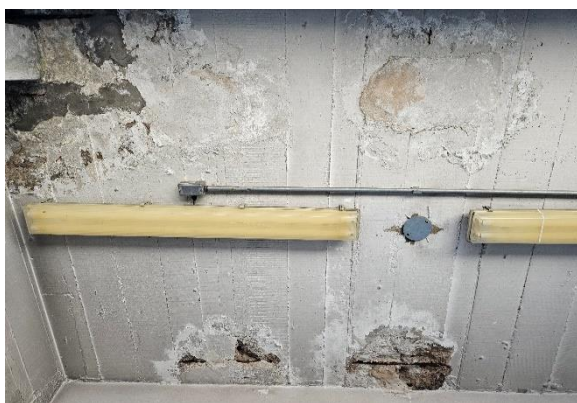
Lautaro: Cielorraso sin mantenimiento

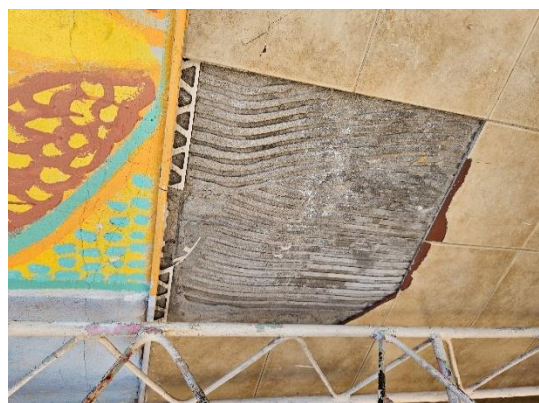
Pared faltan cerámicos

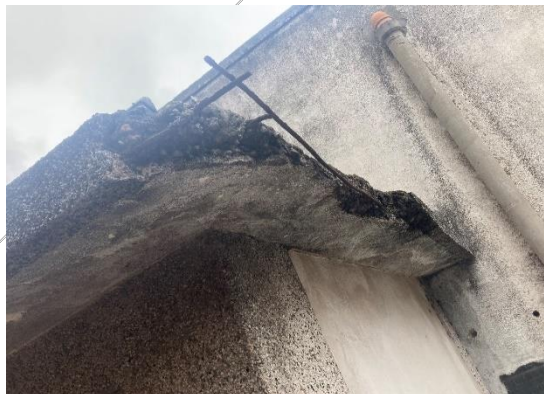
Mampostería falta mantenimiento

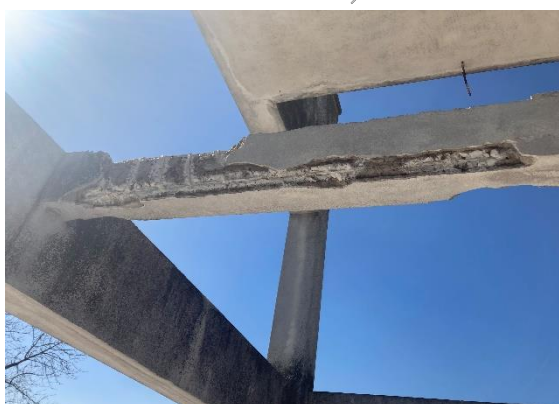
Virgilio: Estructura de tanque

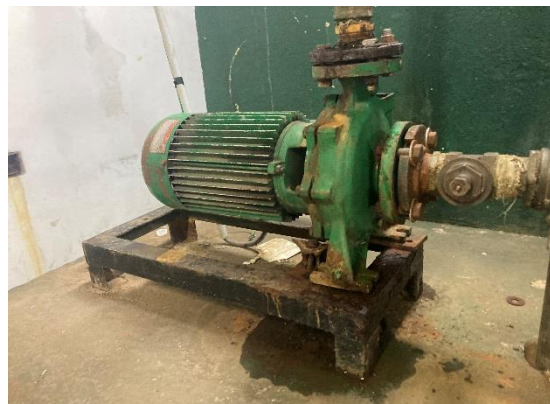
Bombas sin mantenimiento, empaquetaduras

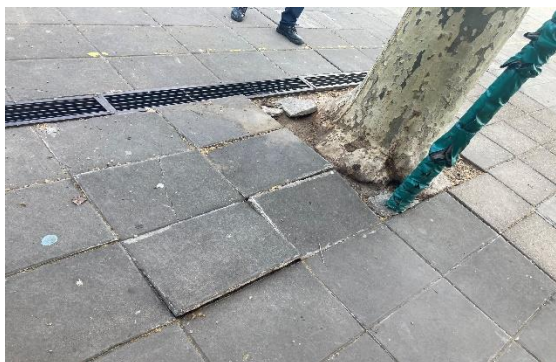
Carlos Calvo: Raíces afectan solado

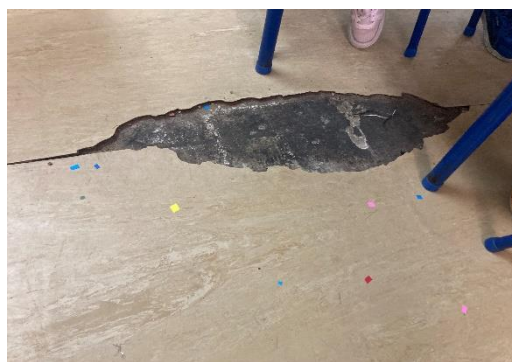
Pisos rotos en aulas

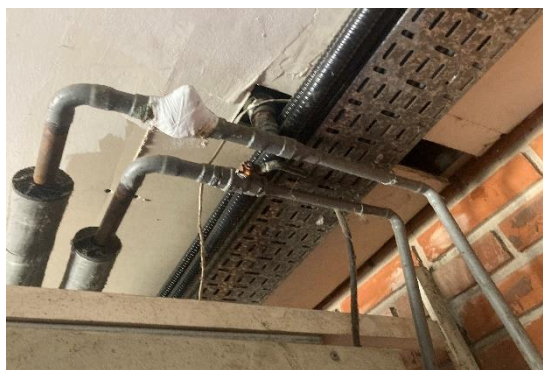
| Pasaje L<br>entre<br>Lacarra y<br>Laguna | <p>Las cubiertas son inclinadas de chapa trapezoidal prepintada. Se observan tareas de reparación con membranas colocadas sobre mampostería que evidencian fallas en la construcción original. La escalera para acceder al tanque de agua principal se encuentra apoyada directamente sobre la chapa galvanizada del segundo cuerpo. La tapa del tanque de la cocina ubicada sobre pasaje L se voló hasta ubicarse entre la pared y el conducto de humos de la cocina. Dicho tanque de acero carece de mantenimiento. A las fijaciones de la escalera de seguridad les faltan tornillos.</p> <p>Filtración en la cubierta sobre el gimnasio que desborda sobre la canalización eléctrica.</p> |

Pasaje L: Arreglo deficiente

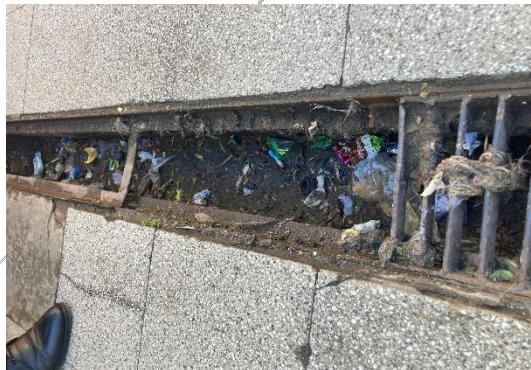
Rejilla tapada de basura

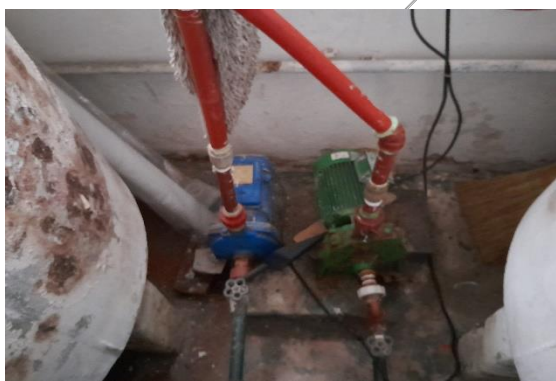
Arce: Tanques fibrocemento. Bombas

1. Completar el reemplazo de los tanques observados y en la población de edificios en general.
2. Completar las acciones iniciadas en el proceso entre el Informe Preliminar de auditoría y el Descargo, para solucionar las deficiencias en el mantenimiento de los establecimientos que formaron parte de la muestra del proyecto.

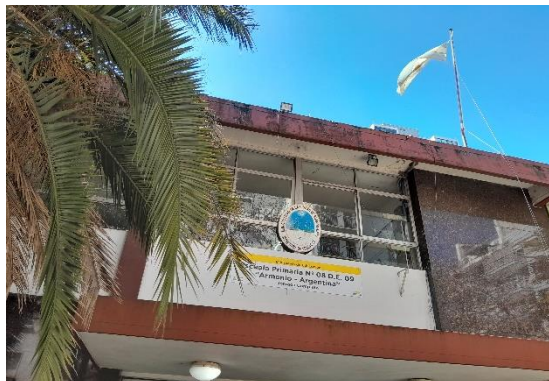
| Arce 611 | Humedad de cimientos en mampostería interior del frente del edificio, bajo escalera, desprendimientos de pintura. Falta rejilla de ventilación. Fisura bajo ventanas al patio interno. Filtraciones en cielorraso sobre ventanal pasillo. Se observa caño oxidado de agua y caño de electricidad con chicote colgando, con reparación y pintura ejecutada sobre la losa sin subsanar falla de origen. Fisura horizontal en muro con vegetación surgente. Desprendimiento en viga con hierro expuesto en el frente del edificio. |

Viga hierro expuesto en frente, desprendimiento

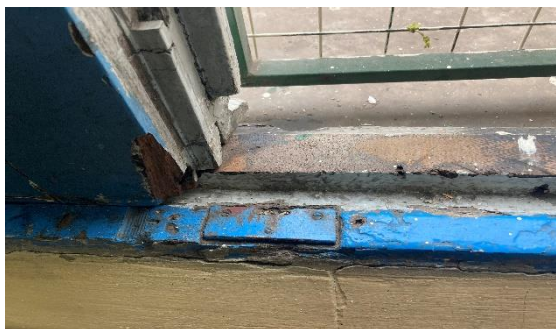
Crámer: Ventanas sin mantenimiento

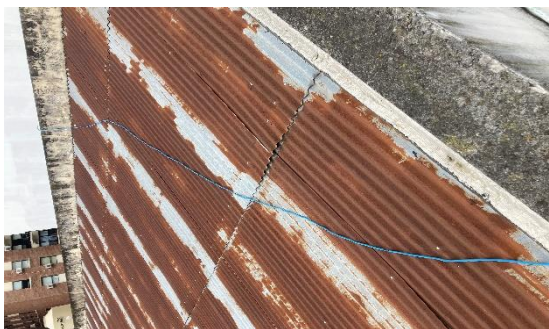
Cubiertas oxidadas y cable en riesgo eléctrico

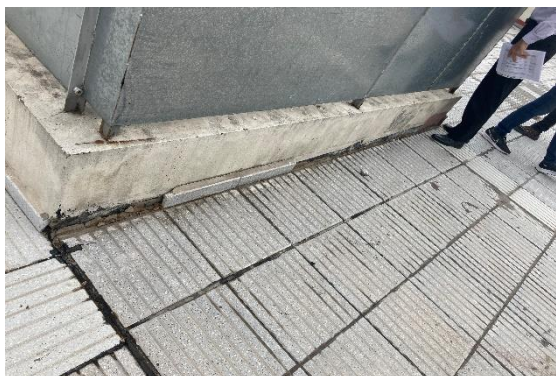
Ferreya: Faltan zócalos y empastinar cubierta

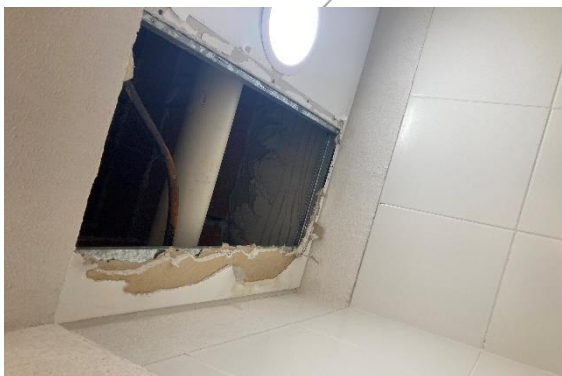
Faltan piezas en cielorrasos

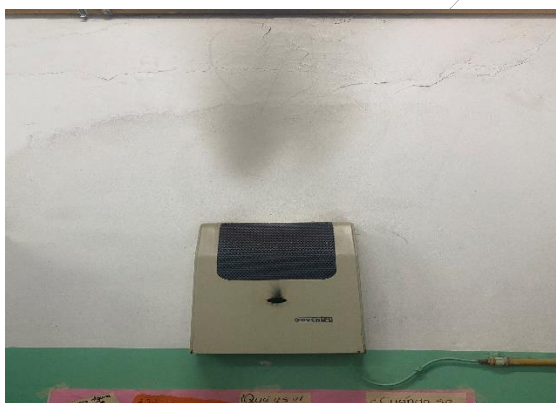
Arias: Falta regulación calefactores

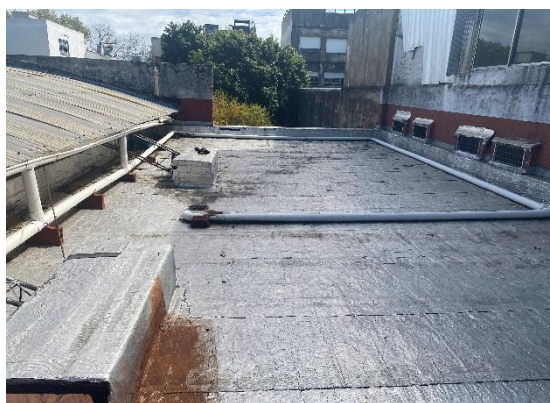
Obra de descarga pluvial inentendible, costosa
