**AUDITORÍA GENERAL**  
DE LA CIUDAD DE BUENOS AIRES

**Informe Final de Auditoría**  
**Con Informe Ejecutivo**

**Proyecto N° 2.25.11**  
**Mitigación de Riesgos y Ley de Escuelas Seguras**

**Proyecto N° 2.25.12**  
**Plan SIGMA**

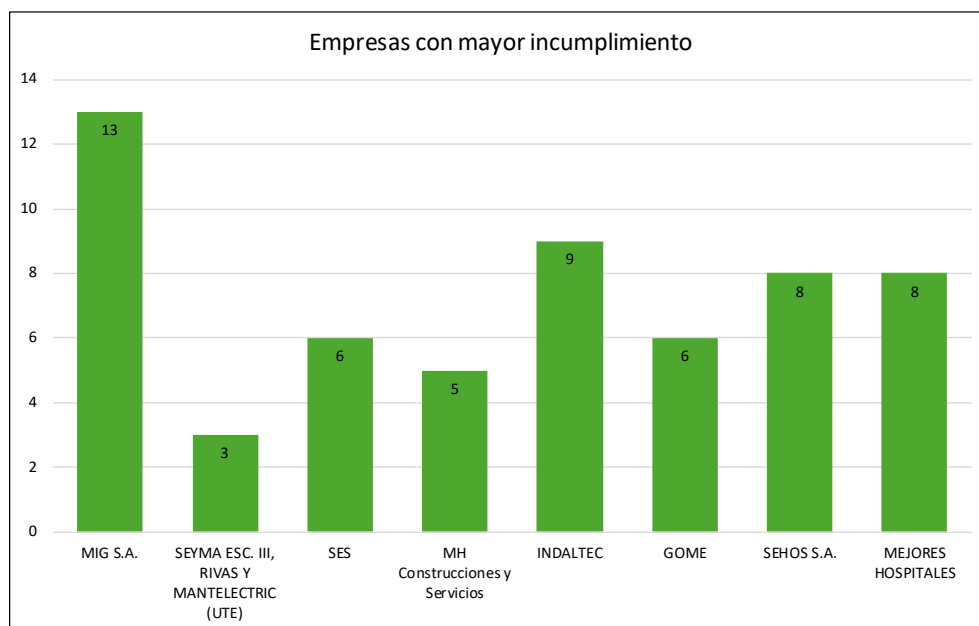
**Gráfico N°1: Grado de incumplimiento de tareas según la atención del mantenimiento (Contratista/GOME)**

Del procedimiento se concluye que MIG S.A. presenta la mayor cantidad de rutinas incumplidas (13 de 17), seguida por Indaltec (9 de 17), Mejores Hospitales y Sehos (8 de 17), GOME y SES S.A. (6 de 17) y MH Construcciones (5 de 17). SEYMA registra el menor nivel de incumplimientos (3 de 17).

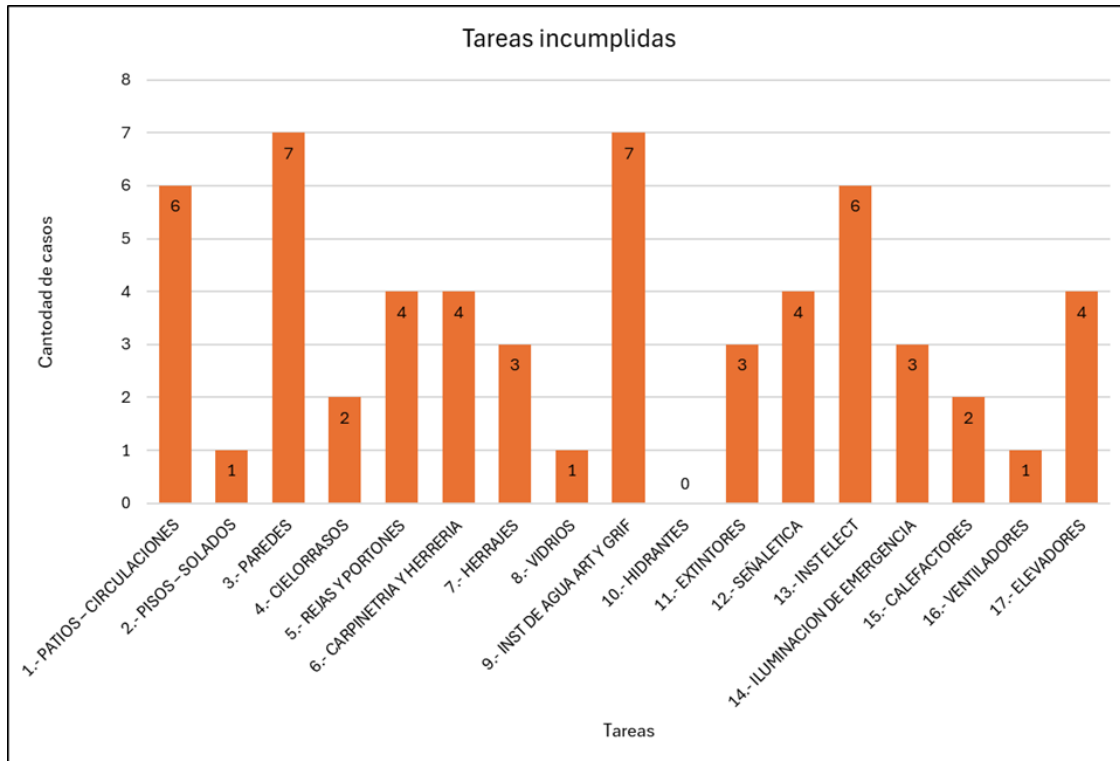
**Gráfico N°2: Tareas más incumplidas en los 8 edificios.**

Los rubros con mayor frecuencia de incumplimientos —observados en 7 de los 8 edificios— corresponden a:

- Terminaciones: Mantenimiento de Paredes.
- Instalación de Agua: Artefactos y Griferías.

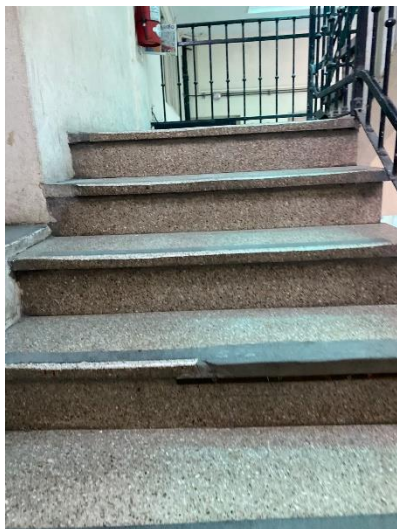
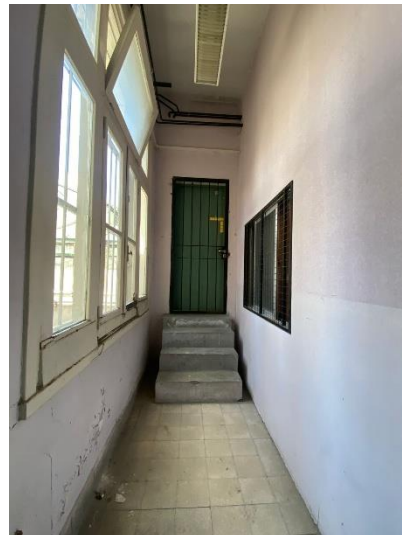
Durante la recorrida se detectaron sectores con desniveles sin resolver ni señalar adecuadamente, entre ellos el acceso a: sala de Profesores (L31), Laboratorio (L) presentando además deterioro en el solado.<sup>78</sup> Estas situaciones constituyen un incumplimiento de las condiciones de seguridad edilicia conforme lo establecido en el Código de Edificación de la Ciudad Autónoma de Buenos Aires (Ley N° 6438/2021)<sup>79</sup>

Foto: Vista de la escalera para acceder a la Sala de Profesores y Laboratorio

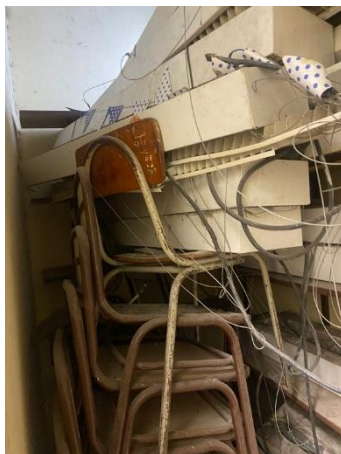
están acumulados todos los artefactos eléctricos en desuso. Estas situaciones constituyen un incumplimiento de lo establecido en el Código de la Edificación de CABA (Ley N° 6438/2021) en relación a los medios exigidos de Salidas y Circulaciones libres de obstáculos<sup>82</sup>. Asimismo, la acumulación de elementos en desuso en sectores no previstos para depósito representa un potencial riesgo conforme a la Ley N° 5920 de Sistemas de Autoprotección, al incrementar la carga de fuego y obstaculizar la circulación y evacuación segura en caso de emergencia<sup>83,84</sup>

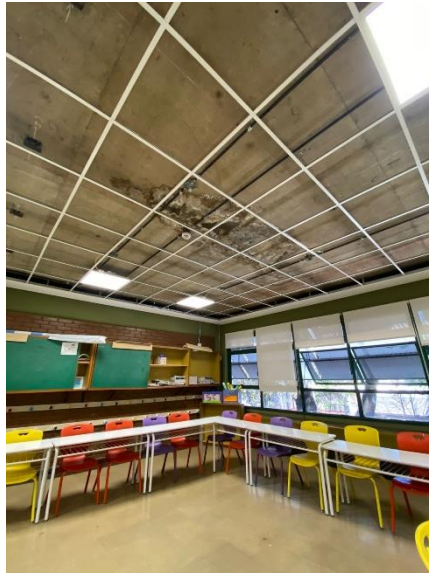
Durante la recorrida se observaron filtraciones provenientes de la azotea recientemente intervenida por ALTOTE S.A., actualmente en proceso de reparación<sup>95</sup> por encontrarse en período de garantía. Dichas filtraciones han generado deterioros en muros y cielorrasos, afectando el estado edilicio y entorpeciendo las tareas de mantenimiento rutinarias.<sup>96</sup>

Foto: Aula 7° grado (L57) con filtraciones que debieron desmontar las placas de cielorraso. Esta deficiencia aun sin reparar deteriora el resto del local en uso.

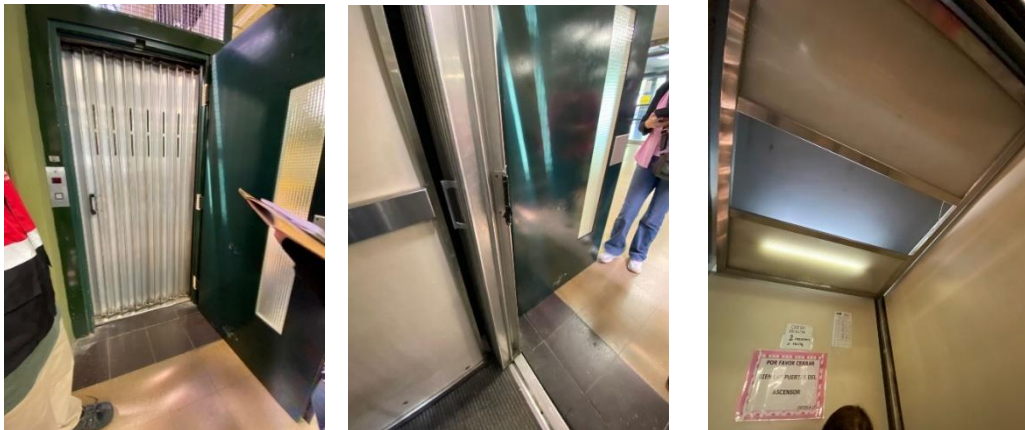
No obstante, durante la inspección ocular se verificaron algunas deficiencias en lo que hace al estado de mantenimiento, entre ellas: placa de acrílico de cielorraso faltante y manija rota<sup>97, 98</sup>

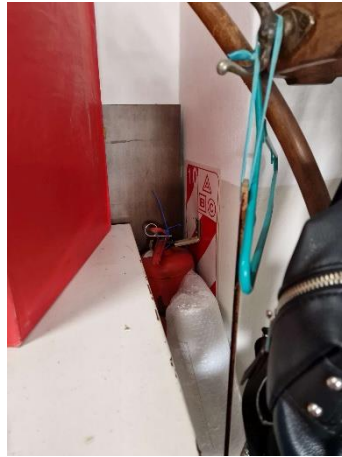
Sala de maestros (L24)

Durante la recorrida se verificaron irregularidades en la ubicación de los matafuegos en distintos sectores del establecimiento, tales como:

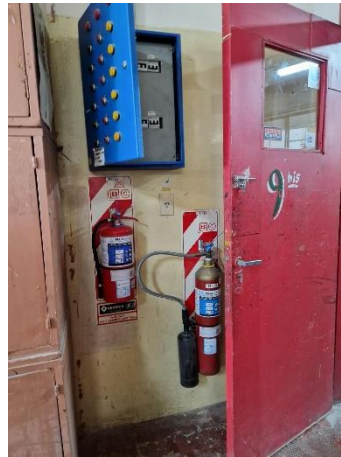
Se detectó la instalación de extintores ubicados detrás de puertas de acceso a las aulas, lo que impide su visibilidad y acceso inmediato en caso de emergencia <sup>149</sup>.

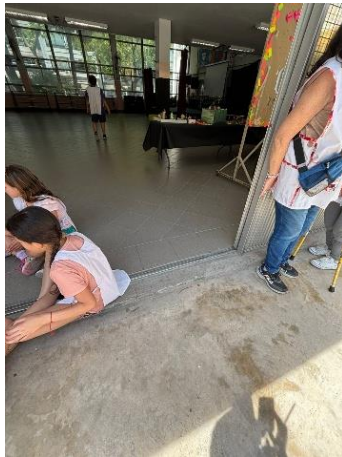
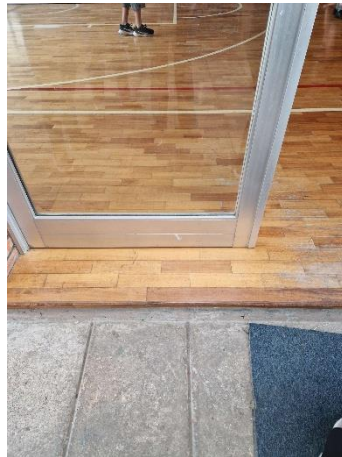
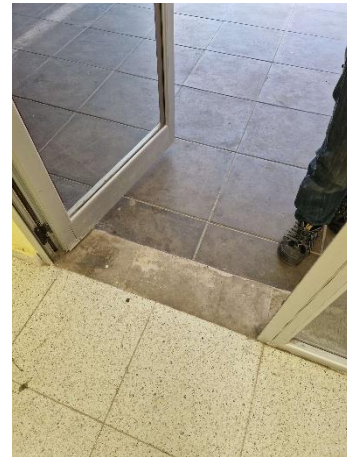
Durante la recorrida se detectaron sectores con desniveles sin resolver ni señalizar adecuadamente, entre ellos el acceso al Gimnasio (L29), a la Sala de Música (L31), ambos sectores corresponden a una obra nueva contratada bajo la órbita de la DGINFE. Estas situaciones constituyen un incumplimiento de las condiciones de seguridad edilicia conforme lo establecido en el Código de Edificación de la Ciudad Autónoma de Buenos Aires (Ley N° 6438/2021)<sup>176,177</sup>

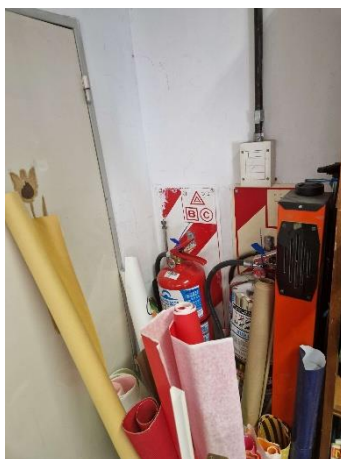
Biblioteca (L68)

Estas situaciones representan un incumplimiento de las condiciones de accesibilidad, mantenimiento y operatividad exigidas para los equipos de extinción portátiles<sup>178, 179</sup>

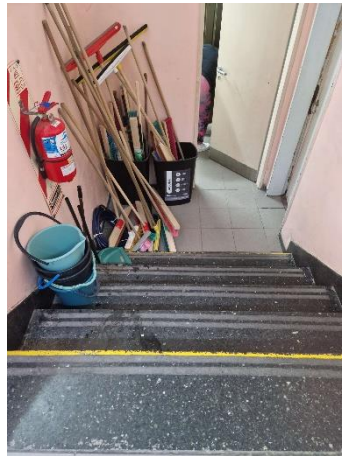
depósito de auxiliares

"...Las puertas deben abrir de modo que no reduzcan el ancho mínimo exigido de pasajes, corredores, escaleras, descansos u otros medios generales de salida..."

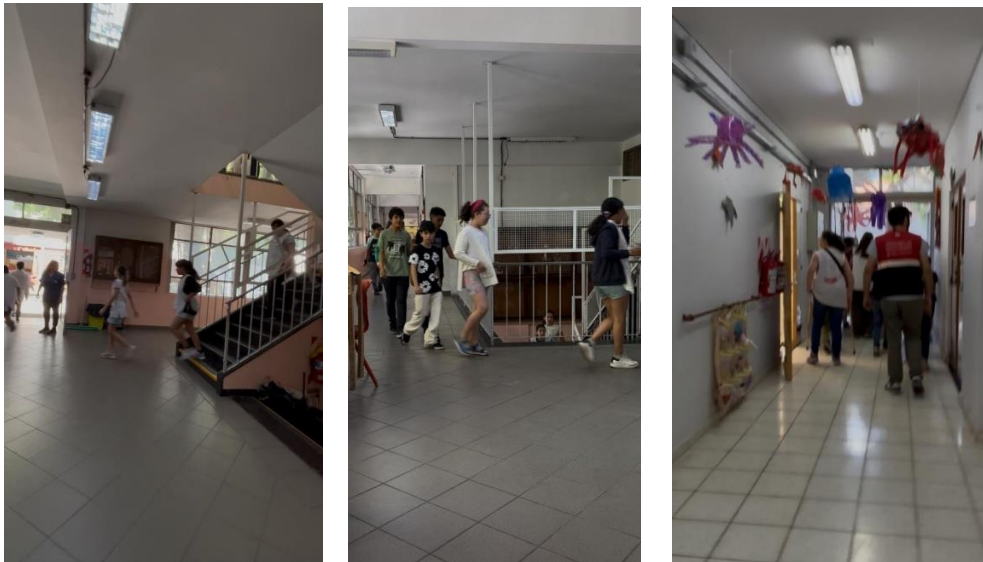
Vista de la salida nivel primario. Vista de la circulación en PA por escalera 1. Vista de la salida nivel inicial

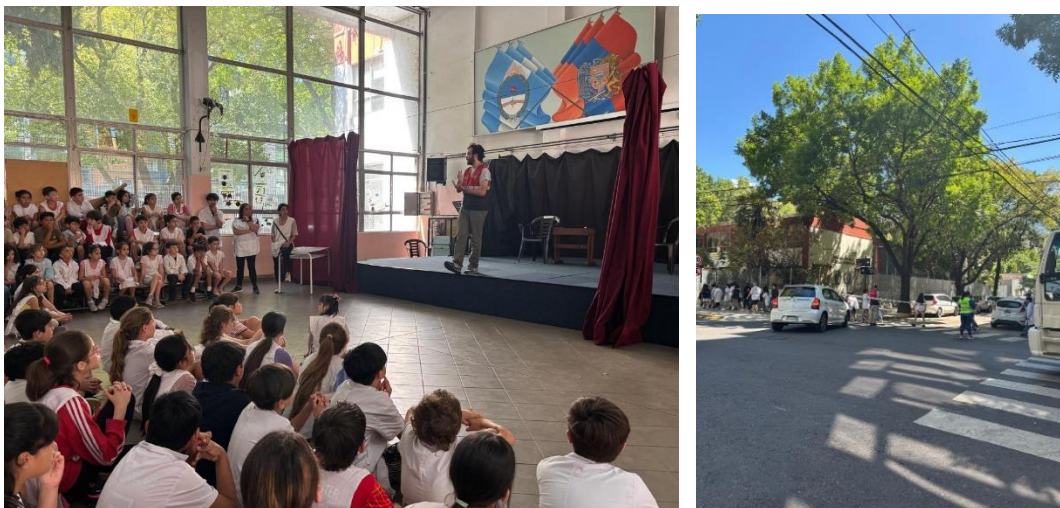
Devolución por parte de la GOMR. Vista del operativo con el uso del equipamiento
