INFORME FINAL DE
AUDITORIA
Con Informe Ejecutivo

Proyecto N° 1.15.06

**OBRAS DE INGENIERÍA
PARQUE ROCA**

Auditoría de Gestión

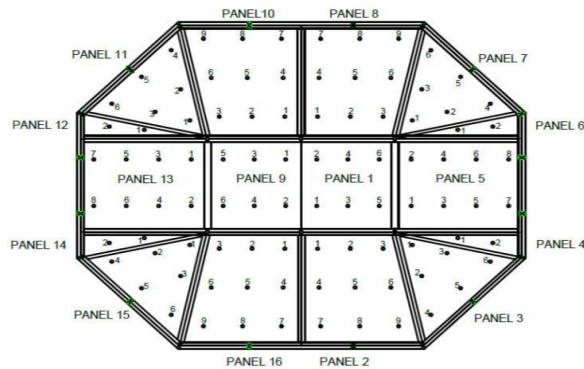
TECHO CERRADO

- Variaciones del diseño de ingeniería y producción de las piezas componedoras del sistema estructural generando la inclusión de trabajos no previstos contractualmente, como ser el relleno estructural de terraplenado para la circulación de las grúas y el cambio de sistema de montaje y elevación de las estéreosestructuras.
- El estudio eólico realizado en el 2013 por la U.N.L.P. se materializó mediante un ensayo a través de una maqueta en la cual la estructura de la cubierta constaba de dos arcos metálicos y dieciséis (16) faldones. La resolución in situ y diaria generada por la atipicidad del proyecto y la ausencia de un proyecto ejecutivo final llevó a la modificación en la cantidad de paños a doce (12) faldones fusionando el panel 3 con el 4, 6 con el 7, 11 con el 12 y 14 con el 15 respectivamente.

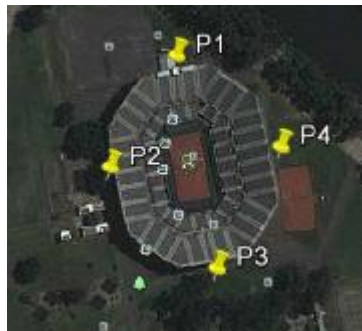
Con fecha 20 de abril de 2013¹⁷, la firma Ingesoil Ingeniería de Suelos S.A., eleva al GCBA el estudio del suelo mediante Informe N° 1290/13 (ver Anexo Informe de Suelos del presente Informe de Auditoría), cuyo objeto fue definir las condiciones geotécnicas del subsuelo para el proyecto de las cimentaciones. Los Trabajos de campo consistieron en: ejecución de cuatro (4) sondeos de reconocimiento (P1 y P3 a 35 mts. y P2 y P4 a 25 mts.).

Del estudio de fundaciones se concluye que es conveniente fundar mediante

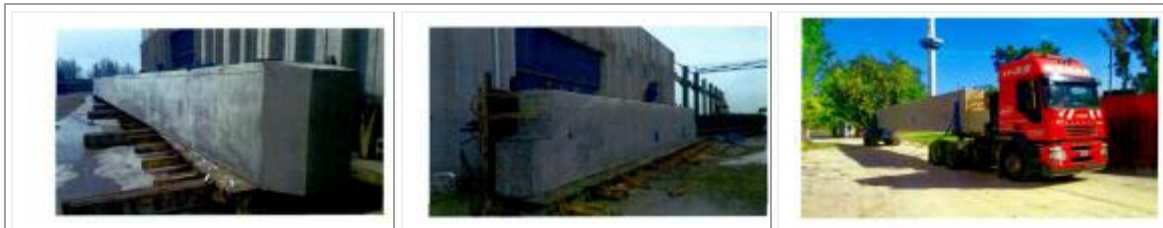
Las estructuras perimetrales de hormigón fueron ejecutadas en la planta de premoldeadas IVECOR ubicada en la provincia de Córdoba. Se comenzó con el transporte de columnas y vigas desde la planta a la Obra. Se comenzó con el montaje de columnas y vigas perimetrales. Insertos en columnas y vigas para la unión de las estereoestructuras y arrastramientos de los arcos. Posicionamiento de placas de anclaje de apoyo de los arcos.

Columna perimetral en la planta Ivecor

Viga perimetral en la planta Ivecor

Llegada a obra de viga perimetral

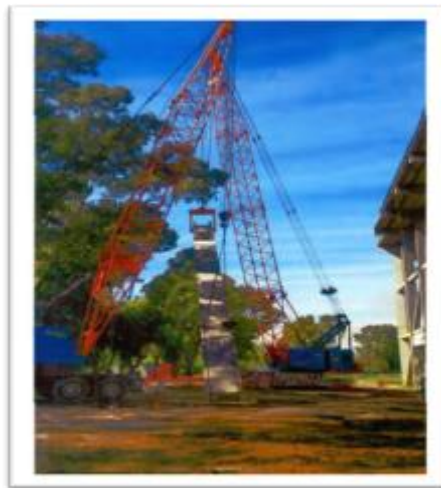
Montaje de columna perimetral

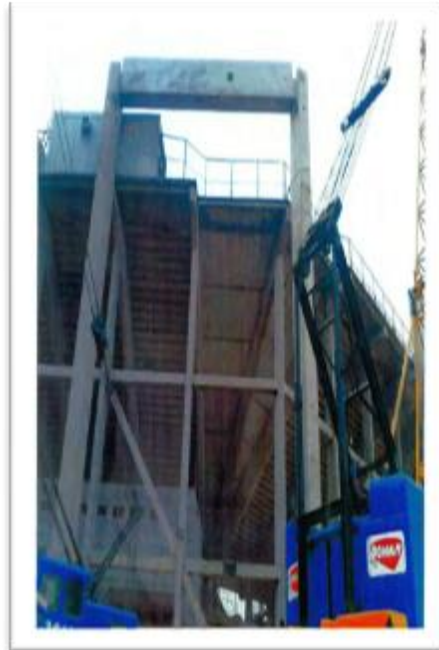
Montaje de columna y viga perimetral

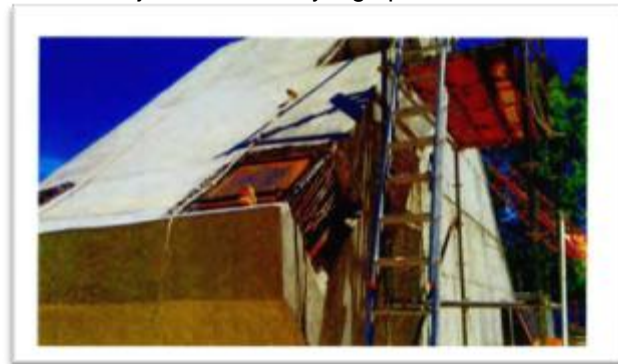
Posicionamiento de las placas de anclaje de apoyo de arcos

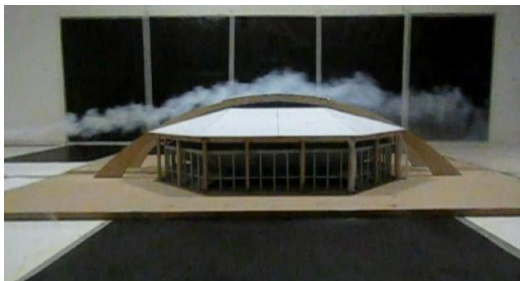
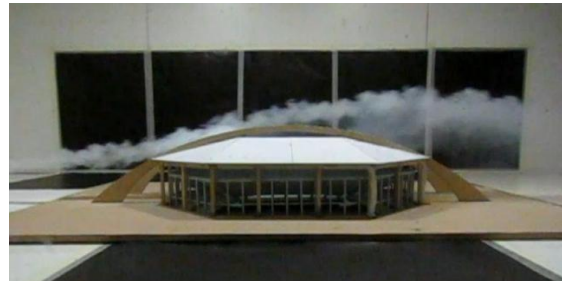
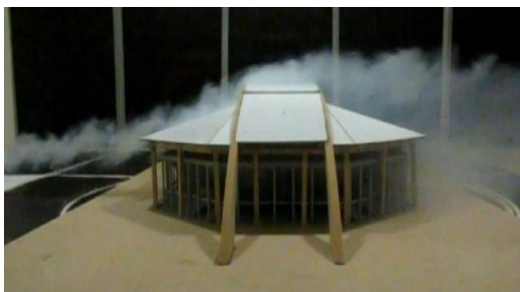
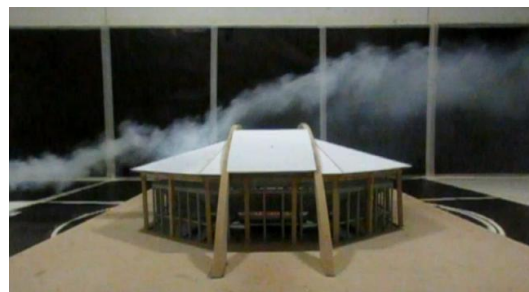
A continuación se muestran algunas imágenes, a modo de comparación, donde se observa el comportamiento del flujo en varias configuraciones.

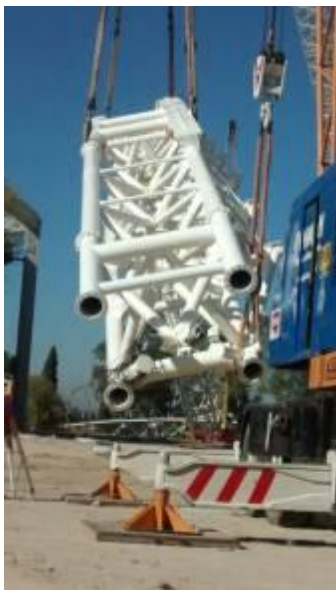
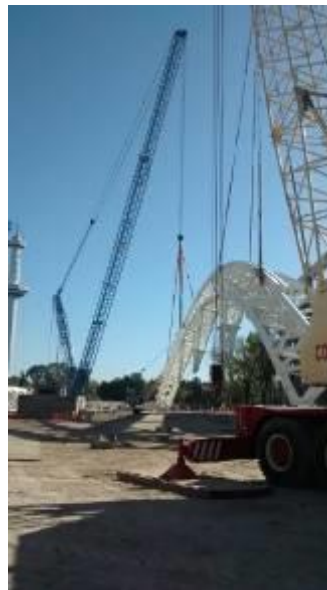
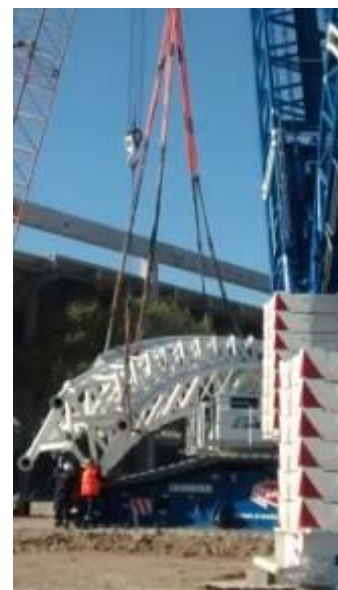
Montaje del arco de hierro

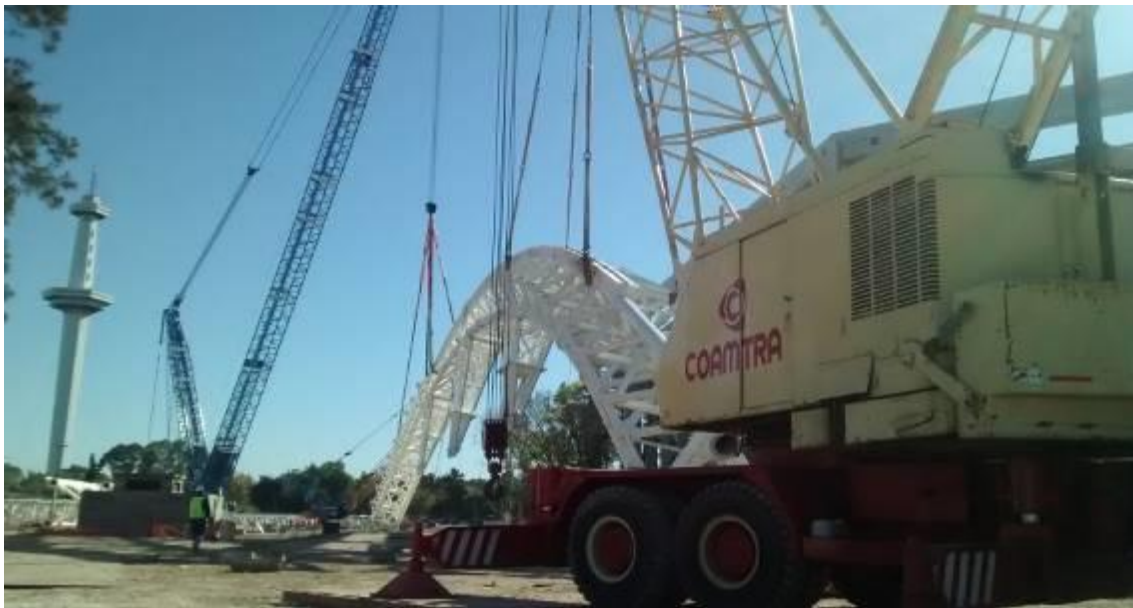
Grúas izando el arco de hierro

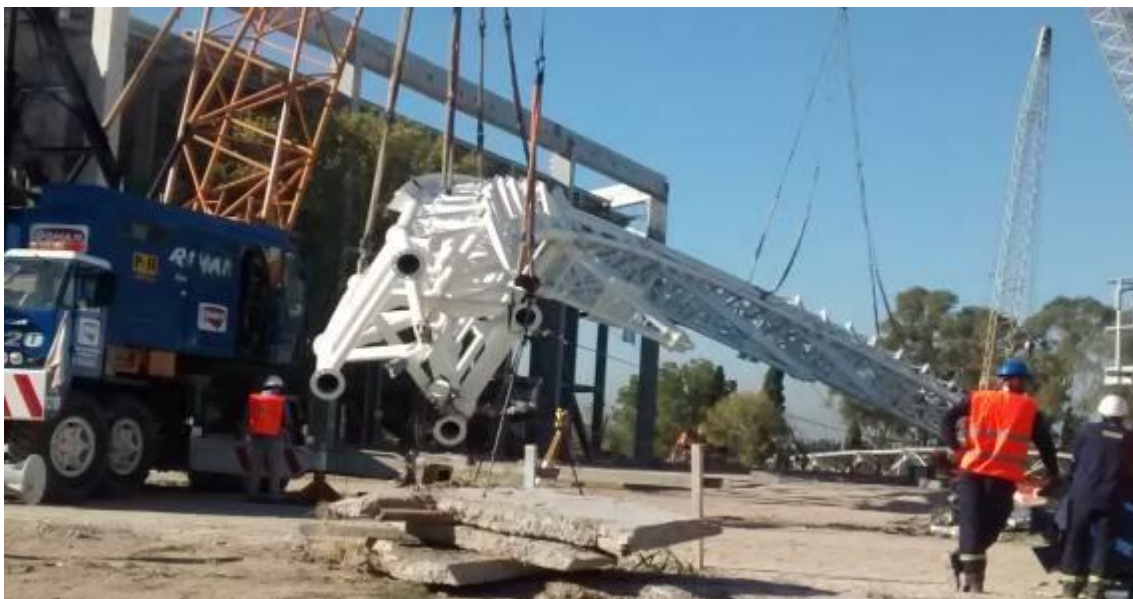
Sujeción de los arcos durante el proceso de izado
