# **INFORME FINAL DE AUDITORÍA CON INFORME EJECUTIVO**

**PROYECTO N° 1.09.04**

**Mantenimiento de Sumideros**

**AUDITORÍA GENERAL  
DE LA CIUDAD DE  
BUENOS AIRES**

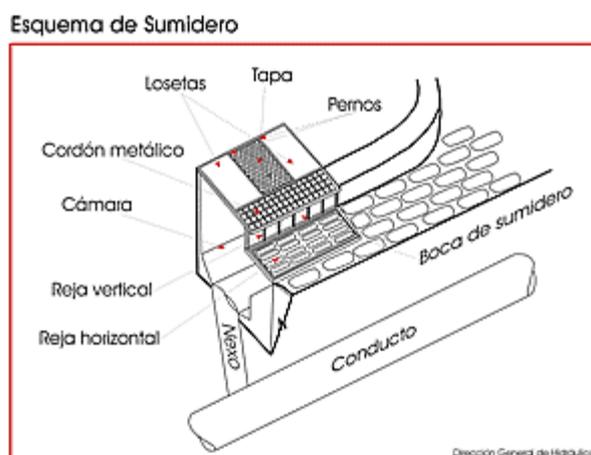
Gráfico 1.

Los Sumideros son estructuras que conectan el drenaje superficial con la red de alcantarillado principal o secundaria, cuya finalidad es la captación de aguas de lluvia de las vías públicas (Gráfico 1). A fin de que se entienda más claramente lo que es un sumidero, un nexo, un conducto o una boca de registro se presentan varios esquemas gráficos de los mismos.

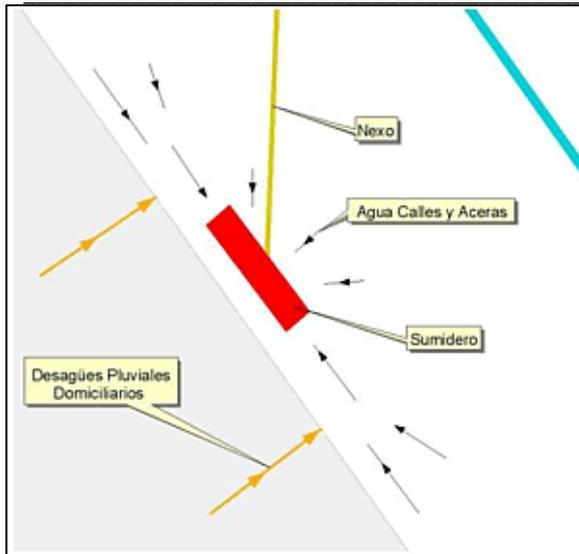
**Gráfico 2.**

El sumidero representa el inicio de la **Red Pluvial**. En este sentido, en el gráfico 2 se indica de dónde proviene el agua que recibe el sumidero y su posterior derivación al **nexo**.

El **nexo** es el medio que conduce el agua que toma el sumidero de la calzada hacia el **conducto**. La **boca de registro** es la que permite el acceso para la limpieza, desobstrucción y verificación del conducto.

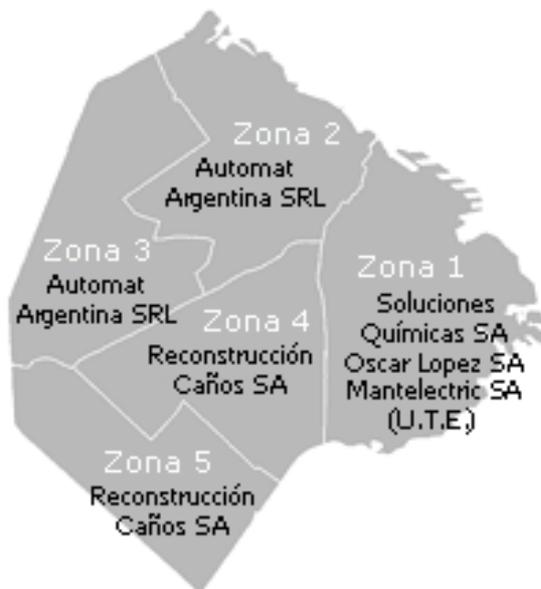
**Gráfico 4. Zonas de la contratación del mantenimiento de la red de desagües pluviales.**

Las áreas de prestación de los servicios, según lo indica el pto. 3.1.3 del Pliego de Especificaciones Técnicas (PET), y las empresas adjudicatarias correspondientes, son las siguientes:

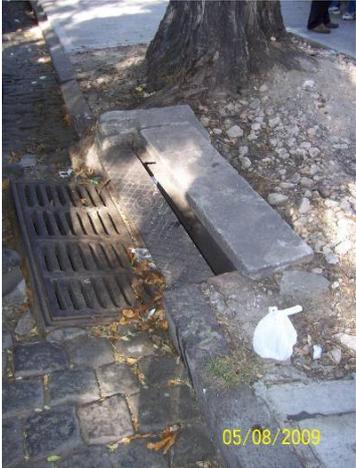
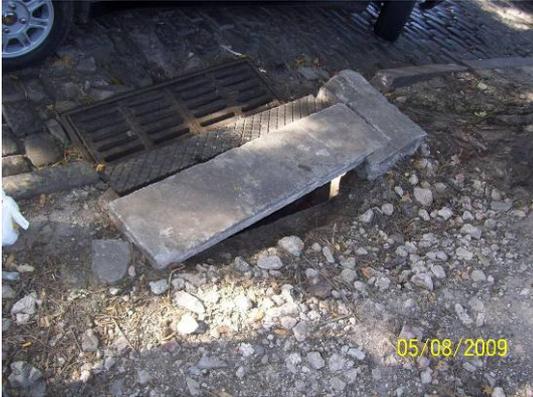
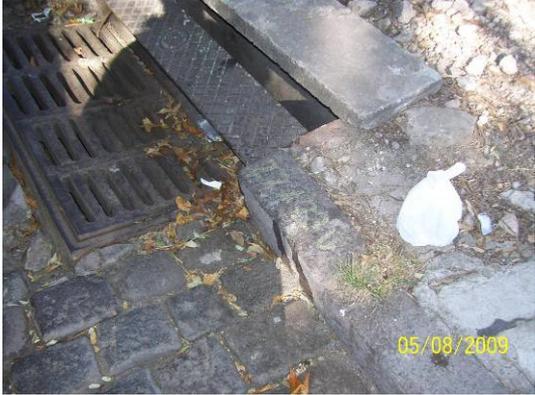
<p>Foto 1: Zona 2 - Av. Del Libertador, frente al Hipódromo. Tapa de Inspección faltante. Peligro para peatones. N° de Id. Ilegible.</p>	<p>Foto 2: Zona 2- Ídem ubicación anterior. Otra vista.</p>

<p>Foto 3: Zona 2 - Ídem ubicación anterior. Otra vista.</p>	<p>Foto 4: Zona 2 - Av. Del Libertador, frente al Hipódromo, al lado del campo de Polo. Anegado. Sin N° de Sumidero.</p>

19. Aplicar las penalidades y sanciones en los casos previstos en los Pliegos<sup>108</sup>, como ser, al encontrar un mantenimiento deficiente en sumideros.

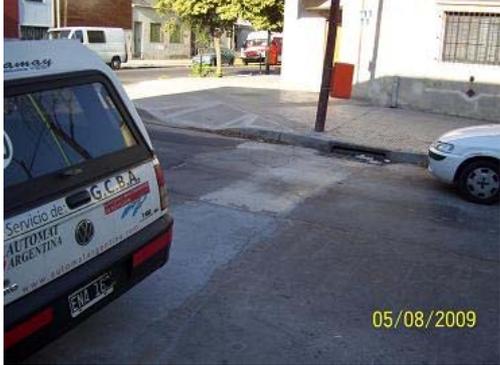
<p>Foto 5: Zona 5 - Calle Basualdo y Bragado. Sumideros Nuevos, No registrados en el Catastro de la DGRPLU.</p>	<p>Foto 6: Zona 5 - Calle Tapalqué 5300. Flujo de agua obstruido por hojas. N° de Id. Ilegible.</p>

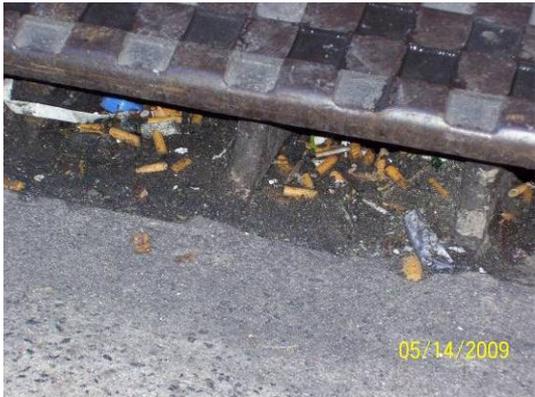
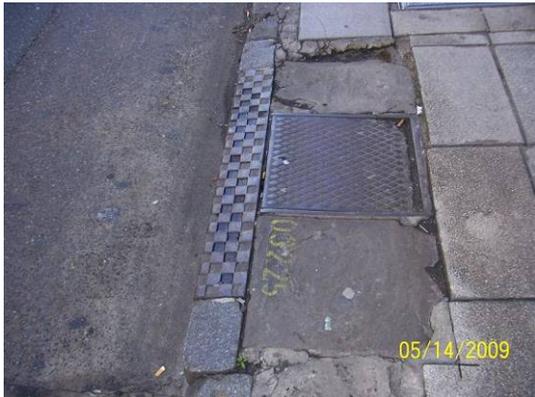
<p>05/14/2009</p>
<p>Foto 13: Zona 1 – Calle Btme. Mitre 1327. N° Id.03225. Sumidero totalmente obstruido.</p>	<p>Foto 14: Zona 1 – Calle Btme. Mitre 1327. N° Id.03225. Otra vista. Sumidero sin rejas en cuneta.</p>

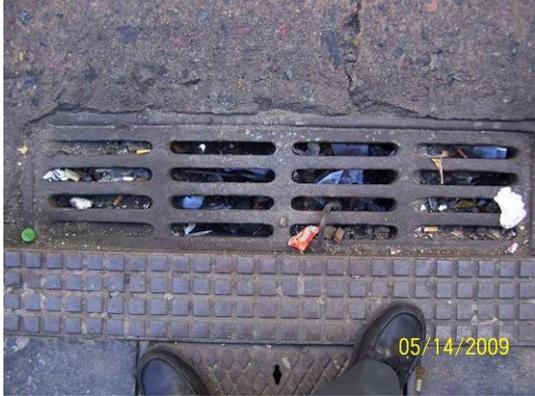
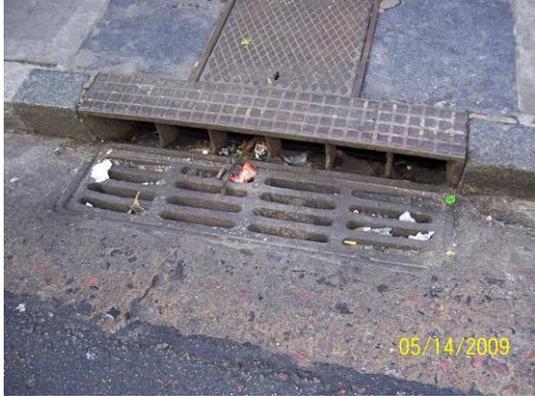
<p>05/14/2009</p>
<p>Foto 15: Zona 1 – Calle Talcahuano 45. N° de Id. ilegible Sumidero con notoria obstrucción.</p>	<p>Foto 16: Zona 1 – Ídem anterior. Sumidero con notoria obstrucción. Otra vista.</p>

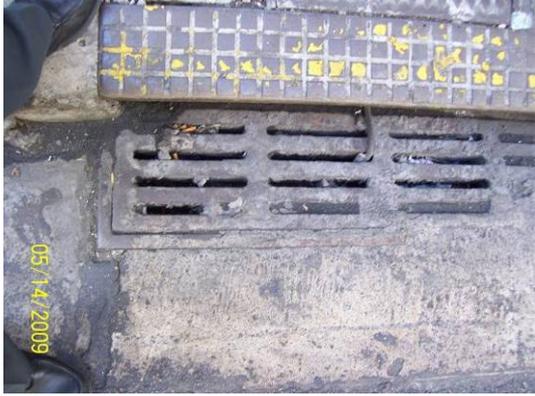
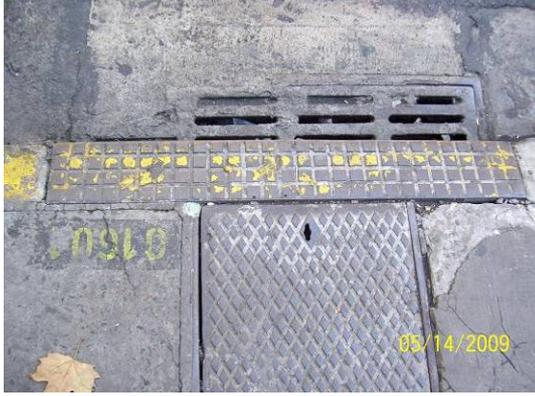
<p>05/14/2009</p>
<p>Foto 17: Zona 1 – Calle Talcahuano 8. Sumidero N° Id. 1601. Reja con obstrucciones de cemento.</p>	<p>Foto 18: Zona 1 - Ídem anterior. Otra vista.</p>

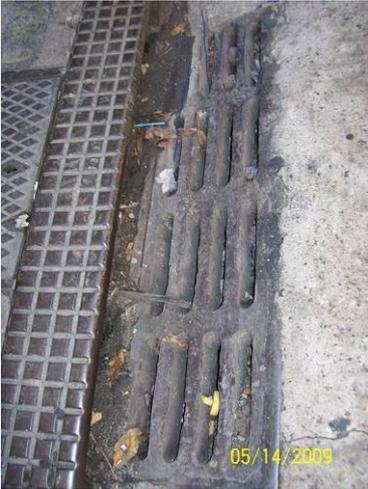
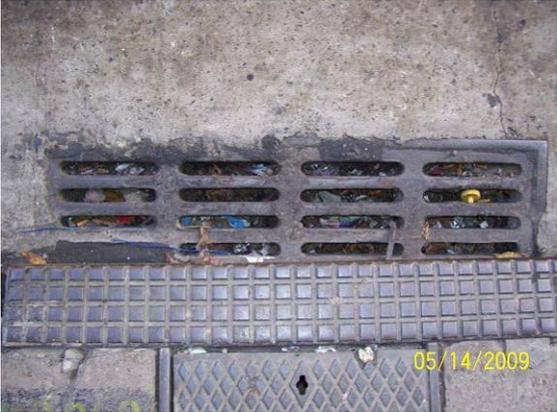
<p>Foto 19: Zona 1 – Calle Stgo. del Estero 108 . Sumidero Id. N° 01604. Obstruido</p>	<p>Foto 20: Zona 1 – Ídem anterior. Otra vista.</p>

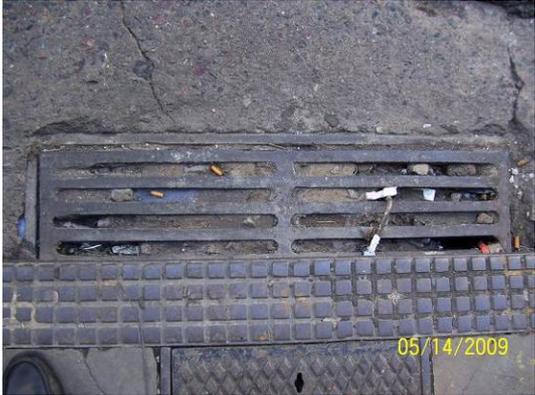
<p>Foto 21: Zona 1 – Calle Alsina y Stgo. del Estero. N° Id ilegible. Sumidero Obstruido.</p>	<p>Foto 23: Zona 1 – Calle Alsina y Lima. Sin N° de Id. Obstruido.</p>

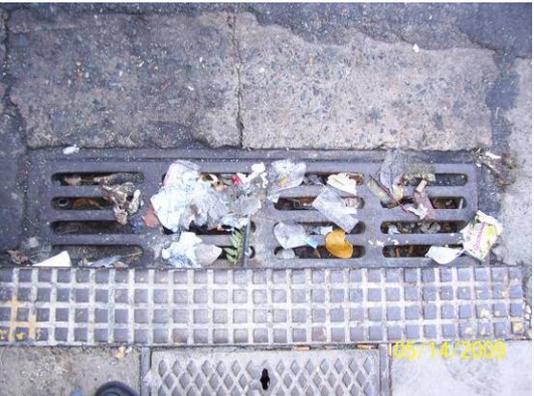
<p>Foto 24: Zona 1 - Alsina y Lima – Enfrente al anterior. Sin N° de Id. Obstruido.</p>
