INFORME FINAL DE  
AUDITORIA  
Con Informe Ejecutivo

**LÍNEA B DE  
SUBTERRÁNEOS**  
**Auditoría de Gestión**

**Período 2014**

**Buenos Aires, Agosto 2016**

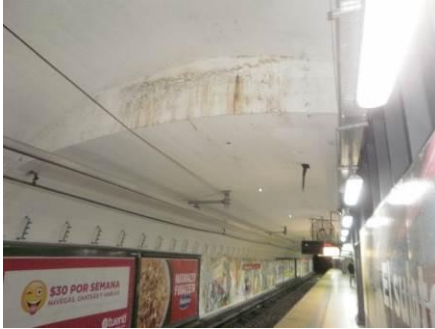
**Foto 1:** Andén norte: filtración activa sobre espacio operativo en mitad de andén, se constata la persistencia de la filtración.

Durante la visita efectuada por el equipo de auditoría a la estación Leandro N. Alem de fecha 17/03/15, se detectó que a pesar de la penalización, las deficiencias observadas por SBASE a Metrovías SA persistían sin reparar, ver fotos N° 1 y 2 del Anexo X.

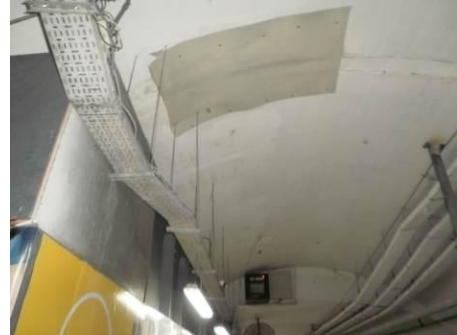
**Foto 2:** Andén sur: Adecuar canalizar en mitad de andén, se constata la persistencia de la falta.

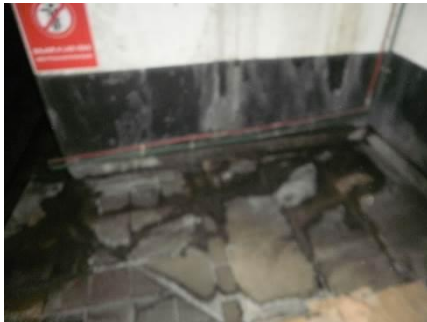
**Foto 3:** Filtración activa en zona de racks en punta suroeste.

Durante la visita a la estación Florida de fecha 17/03/15, se detectó que las deficiencias observadas, a pesar de haber sido penalizadas, persistían sin reparar, ver fotos N° 3, 4, 5 y 6 Anexo X.

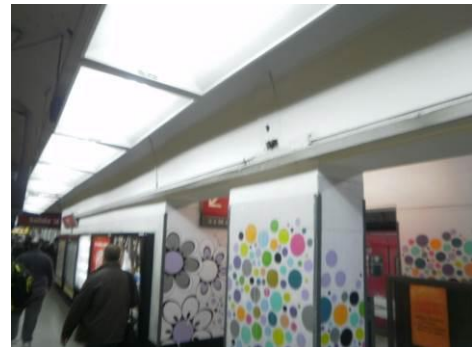
**Foto 4:** Escalera mecánica N° 22: filtración activa (cañería deteriorada).

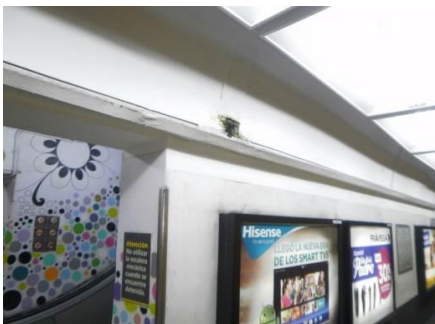
**Foto 5:** Escalera mecánica N° 22: filtración activa (cañería deteriorada).

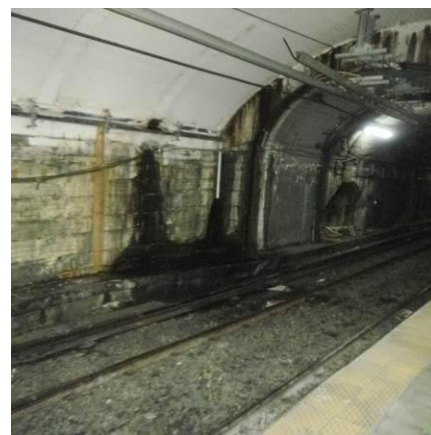
**Foto 6:** Bóveda: filtración activa en punta noreste.

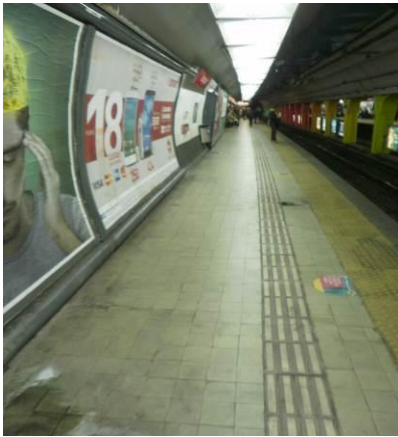
**Foto 7:** Andén sur: Filtración activa canalización por bandeja corroída, se mantiene la filtración.

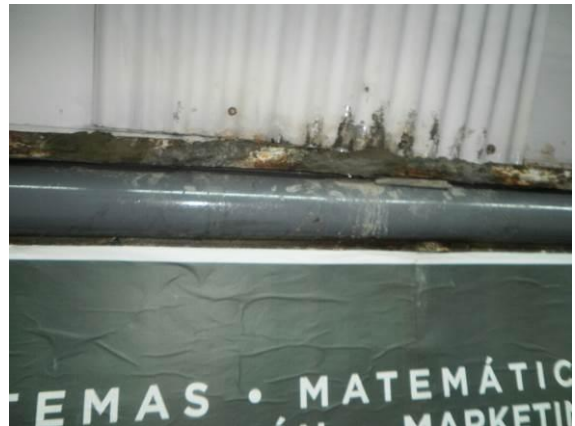
**Foto 8:** Andén sur: Filtración activa canalización por bandeja corroída, se mantiene la filtración.

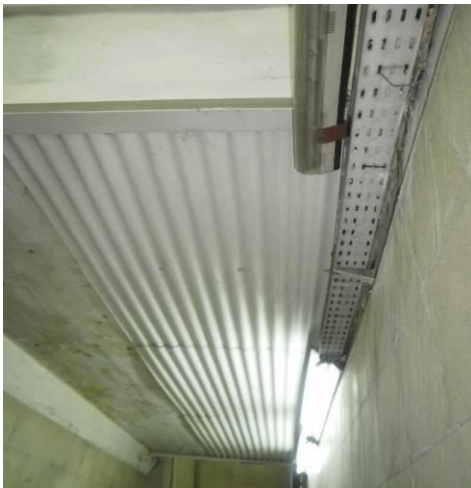
**Foto 9:** Escalera fija vestibulo anden sur: adecuar canalización a fin de evitar filtraciones sobre espacio operativo, se mantiene la filtración.

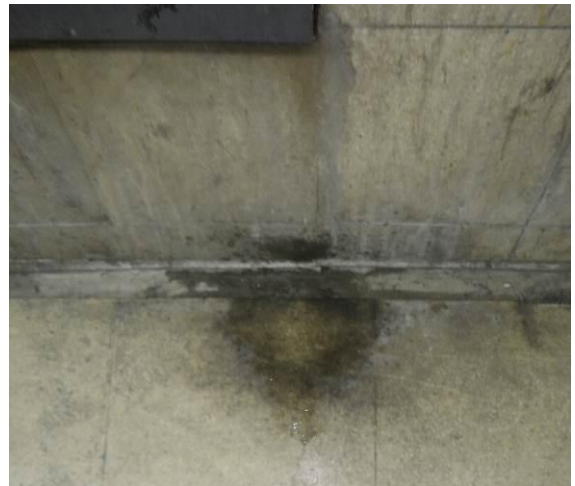
**Foto 10:** Andén sur: Filtración activa sobre espacio operativo en mitad lado oeste de andén, se mantiene la filtración.

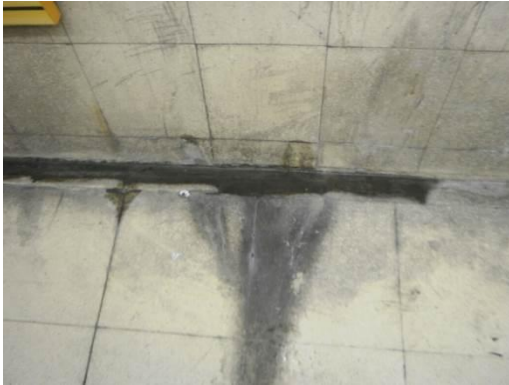
**Foto 11:** Andén sur: Filtración activa sobre espacio operativo en mitad lado oeste de andén, se mantiene la filtración.

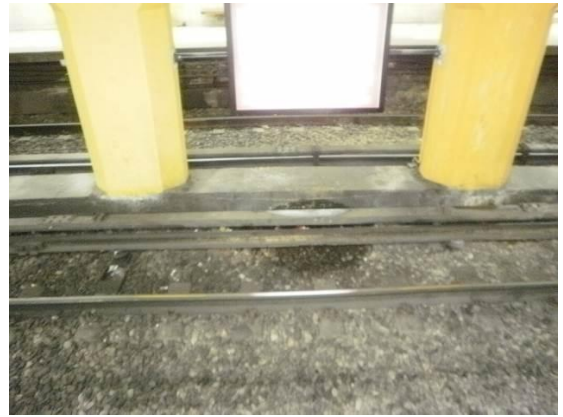
**Foto 12:** Bóveda: Filtración activa sobre tercer riel en punta este lado sur, se mantiene la filtración.

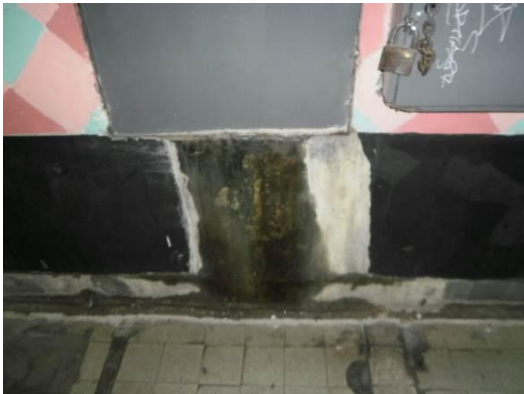
**Foto 13:** Andén Norte: Filtración activa proveniente de tablero antiguo, se mantiene filtración.

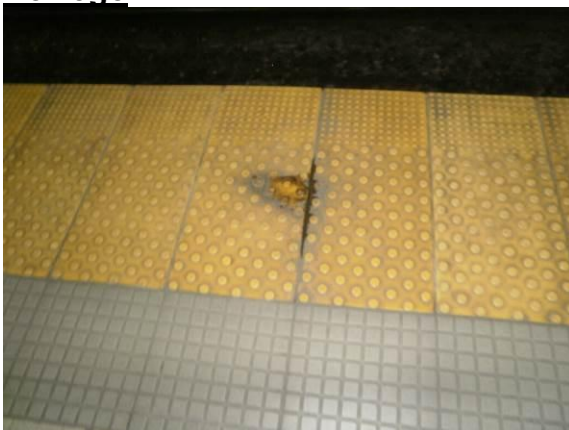
**Foto 14:** Andén Sur: filtración activa sobre espacio operativo en mitad de andén, se constata la persistencia de la filtración activa.

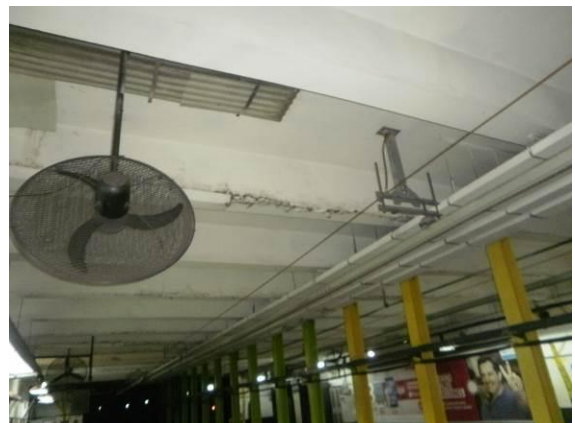
**Foto 15:** Andén Sur: filtración activa sobre espacio operativo en mitad de andén, se constata la persistencia de la filtración activa.

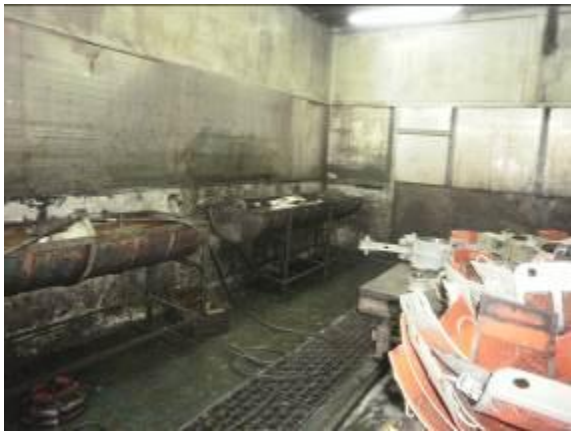
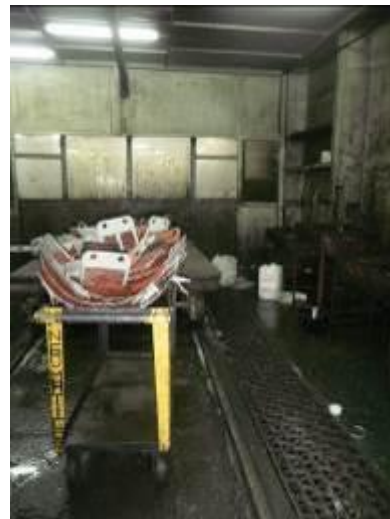
Las condiciones limpieza, mantenimiento, iluminación y solado metálico de la cabina de lavado de piezas mecánicas (Foto 23, 24) son deficientes<sup>78</sup>; se verificó el funcionamiento del extractor y que el mismo no cuenta con una salida de gases al exterior (Foto 26), los que se disipan en el ámbito interno.

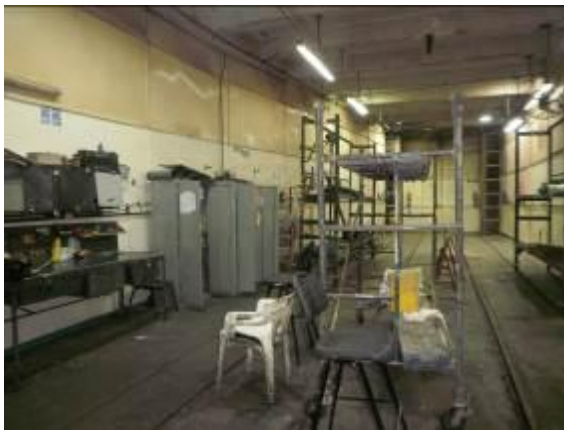
FOTO 25

Se observa iluminación deficiente en zonas de cocheras y depósitos, sin embargo está siendo ampliada y mejorada (Foto 8). En los sectores de trabajo de electromecánica (Foto 4), cabina de lavado de piezas (Foto 23 y 24) y de reparación de carrocerías (Foto 25), la iluminación ha sido mejorada y resulta adecuada.

En la cabina de preparación de carrocerías las condiciones de limpieza y mantenimiento son deficientes (Foto 25), no pudiéndose comprobar el funcionamiento del extractor de polvos y gases y su salida al exterior. No obstante el responsable del taller refirió que el personal realiza los trabajos con los correspondientes EPP colocados y que periódicamente se cambian los filtros de extracción.
