INFORME FINAL DE  
AUDITORIA  
Con Informe Ejecutivo

Proyecto N° 2.16.07

**DIRECCIÓN GENERAL DE  
INFRAESTRUCTURA Y  
EQUIPAMIENTO.  
ESTABLECIMIENTOS DE  
NIVEL INICIAL**

**Auditoría Legal, Financiera y  
Técnica**

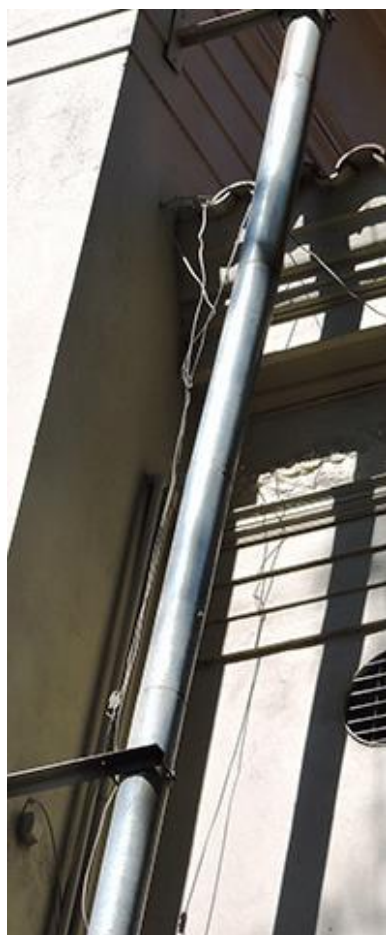
Filtraciones, cables de electricidad sueltos, maceteros y zócalos por los que ingresa humedad, plantas creciendo en molduras, pintura aglobada y manchada.

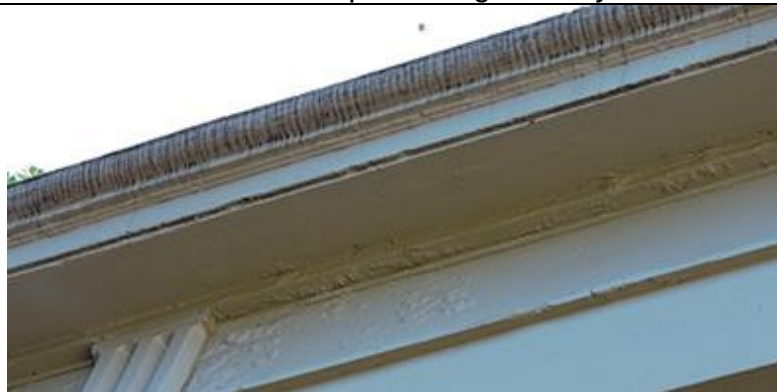
Sector de la fachada oeste sin protección inferior, queda expuesta al ingreso de humedad e insectos.

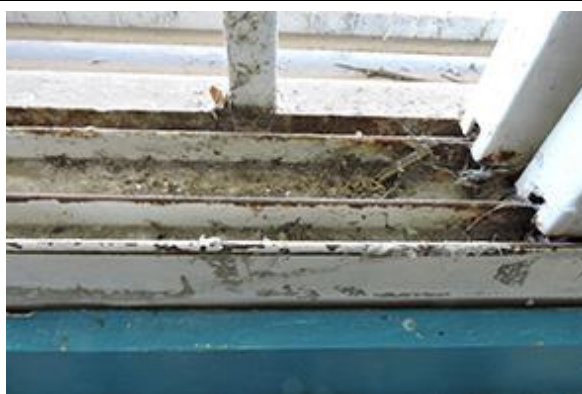
Ventanas de chapa de hierro con dificultades en su apertura.

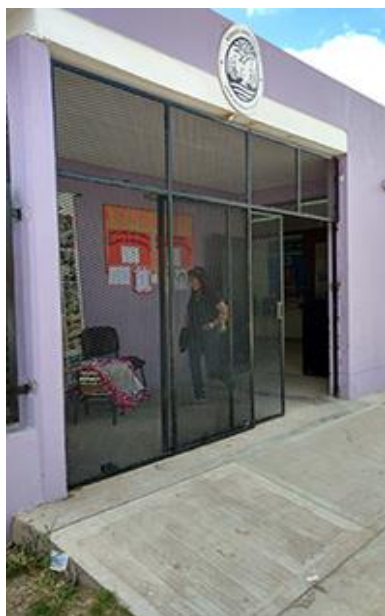
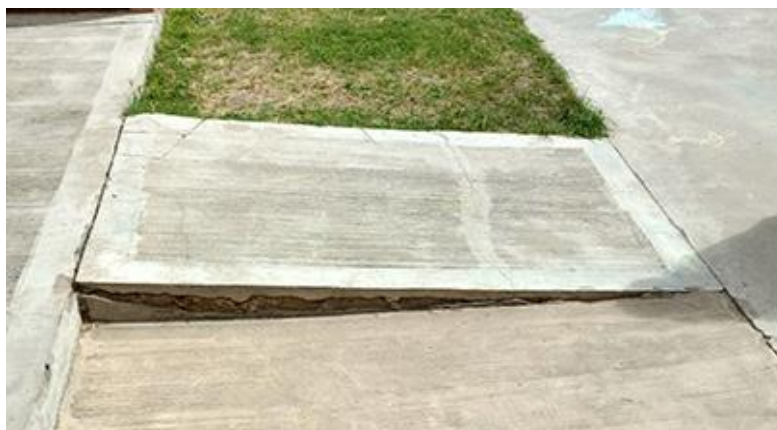
Las rampas ejecutadas para salvar los desniveles existentes no cumplen con la normativa

Los 3 módulos están distribuidos en el terreno, sin comunicación bajo techo entre ellos, ni con el edificio principal, a cada uno se accede desde la intemperie.

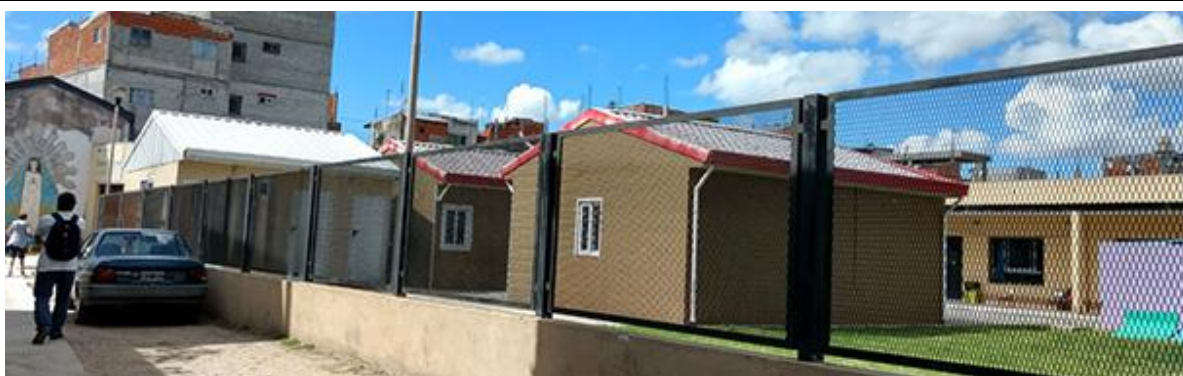
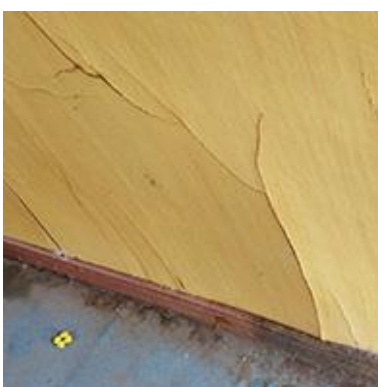
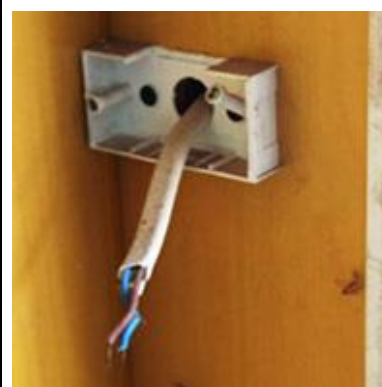
Módulos destinados a Aulas deteriorados con, pisos hundidos, filtraciones de agua, revestimientos rotos y desprendidos, cables sueltos y vidrios rotos.

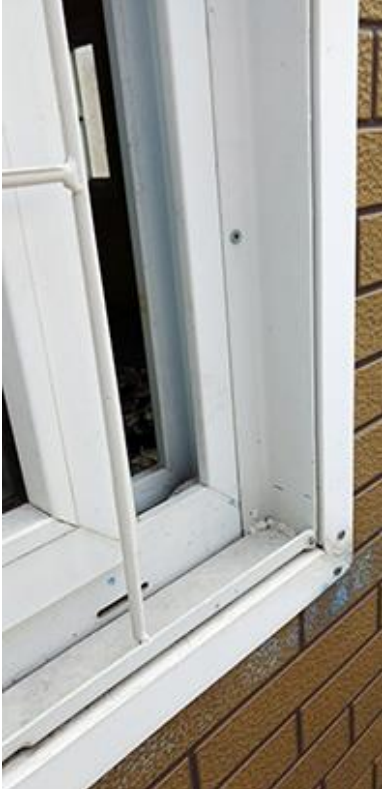
| <p>Rejas de seguridad endebles y fijadas con tornillos, que pueden ser retirados desde el exterior.</p> | <p>Espacio residual entre los módulos y el cerco perimetral.</p> |

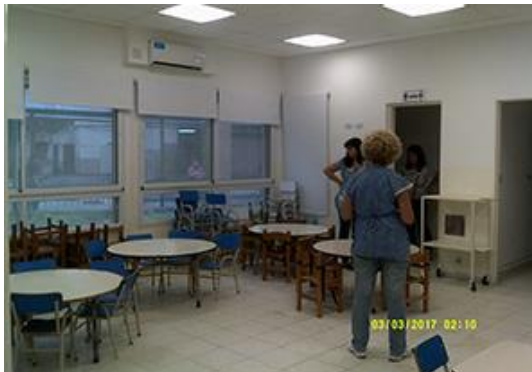
| <p>Comedor con dimensiones inferiores a las exigidas para la cantidad de niños que lo usan.</p> | <p>Manchas de humedad sobre la parte inferior de las paredes</p> |

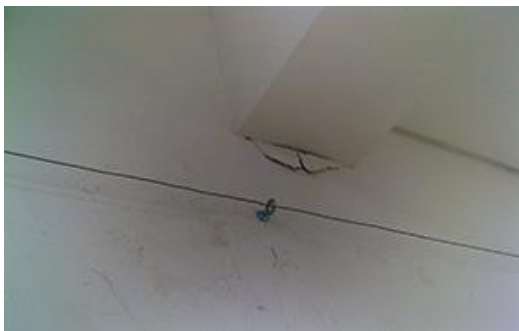
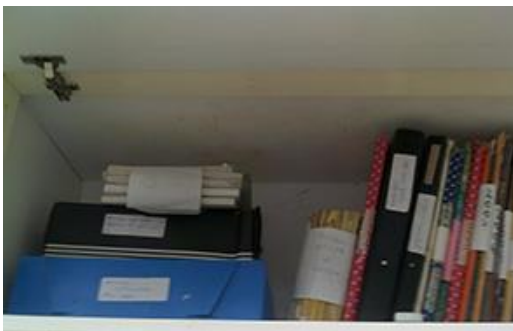
| <p>Rajadura en el encuentro entre la viga la pared. Hay manchas de humedad sobre la parte superiores de paredes.</p> | |

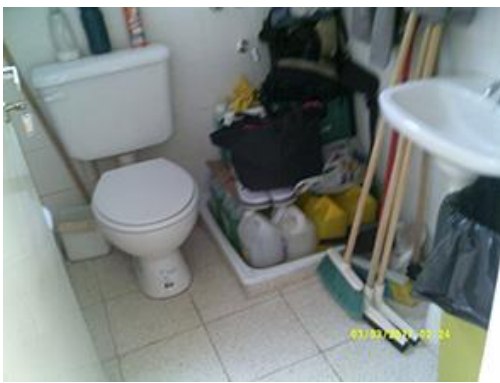
| <p>Puertas que abren en sentido contrario al de la evacuación.</p> | <p>Sanitario usado como depósito.</p> |

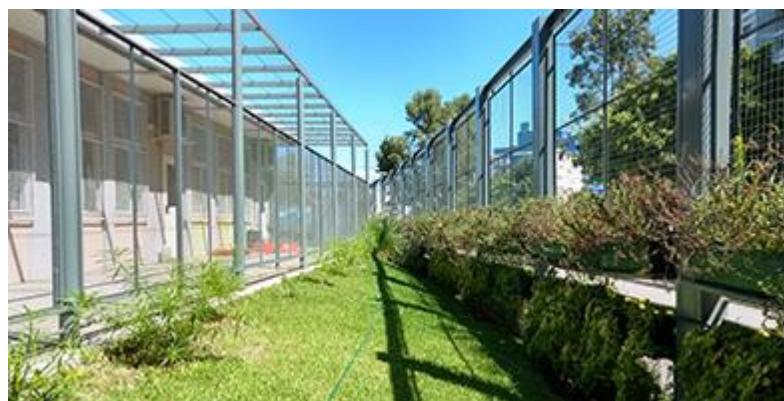
El diseño de la reja de protección, permite la comunicación entre el patio de juegos y el acceso al edificio.

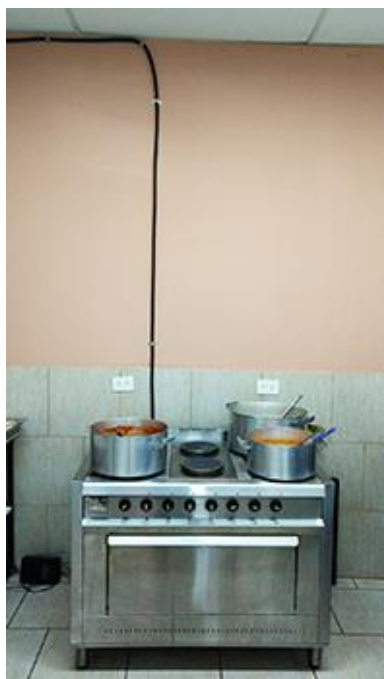
Cocina de dimensiones reducidas.

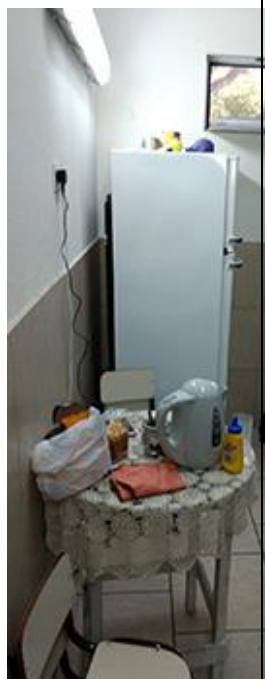
Espacio usado actualmente por auxiliares. El recinto de inodoro está dentro del espacio en que se encuentra la mesa, y además tiene una ventana de dimensiones reducidas.

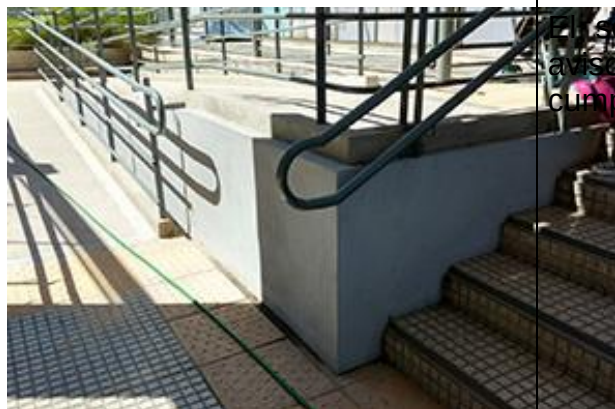
El solado de prevención colocado como aviso de escalera y rampa del acceso no cumplen con la normativa.

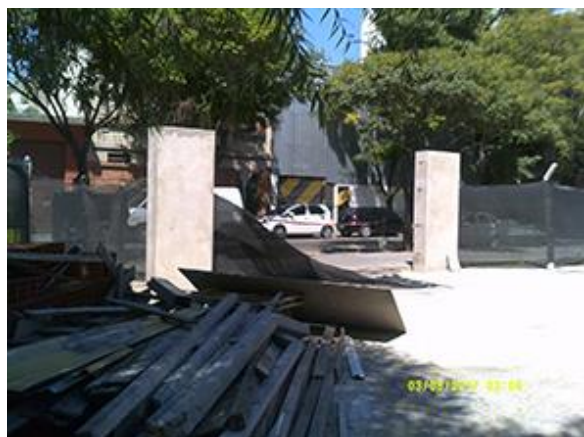
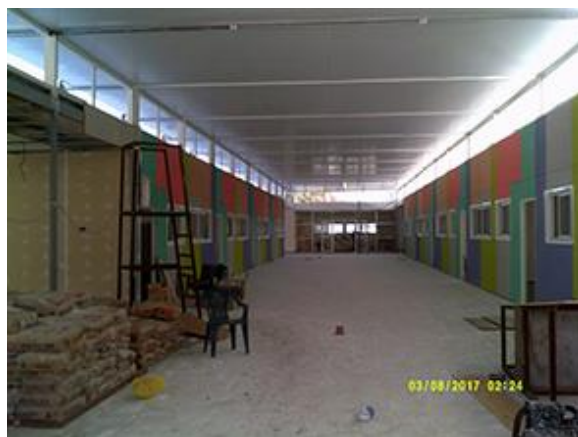
La construcción de la escuela modular no se ejecutó en los tiempos previstos. Se encuentra en estado de ejecución, con un porcentaje de avance del 83,35% acumulado.

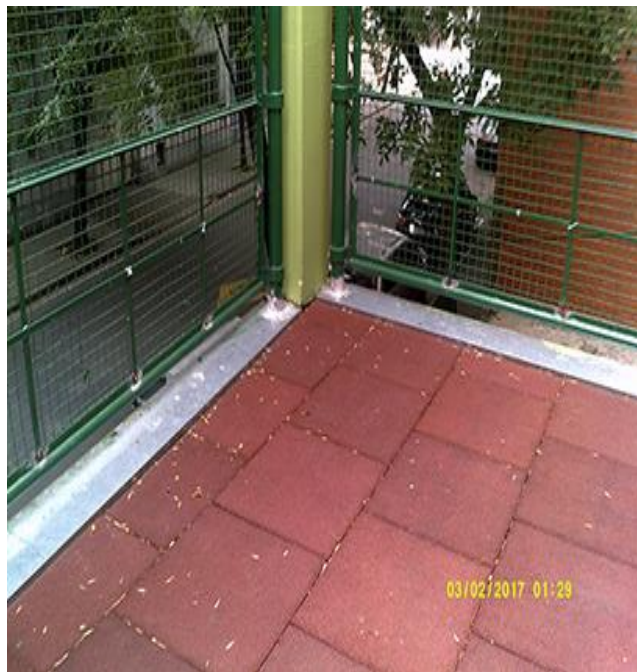
La terraza utilizada como patio de juegos de los niños no tiene zocalo de contención perimetral. Hay un espacio libre entre la reja y el piso terminado de aproximadamente 12 cm.

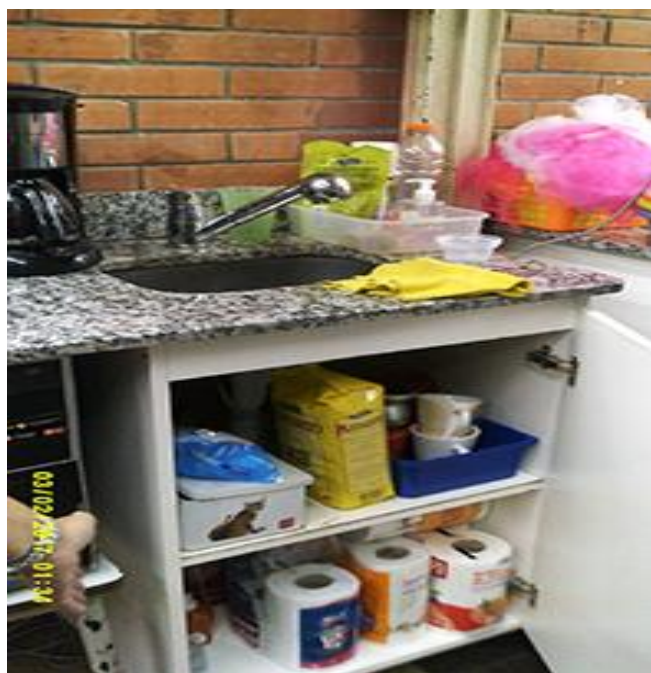
La falta de especificidad del PETP ocasionó que se coloquen griferías y piletas inadecuadas para el uso que se les da. Los muebles bajo mesada son de aglomerado cubierto en melamina,

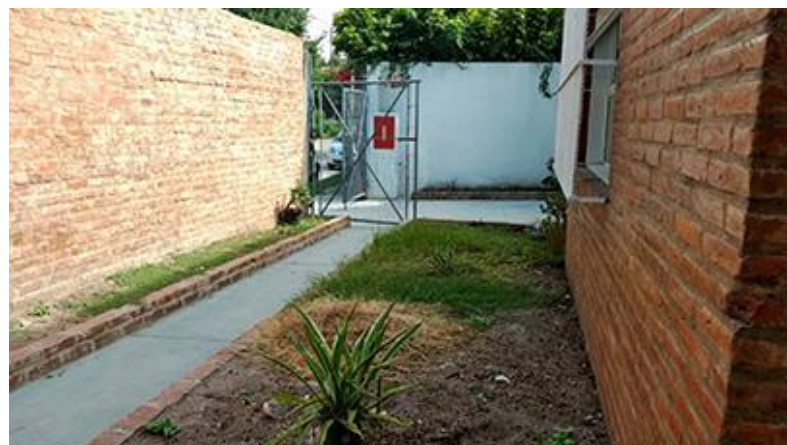
Las rampas de acceso al edificio de Recuperación no cumple la normativa vigente.

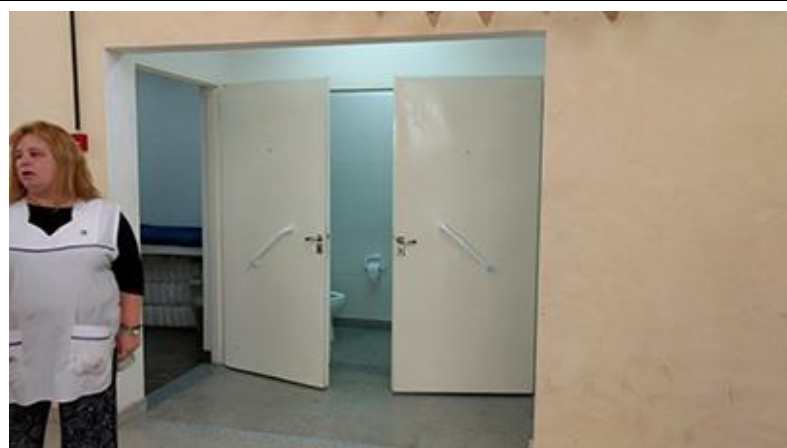
El local destinado a Ducha Especial tiene una pequeña ventana que no abre, está sin ventilación, ni calefacción.

La apertura de las puertas del local de ducha especial y del sanitario de salubridad especial, baten interceptando el acceso al sanitario del personal.

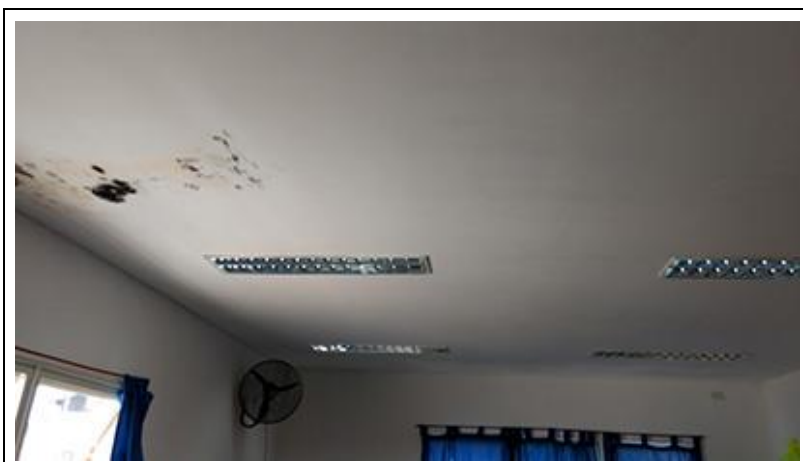
| <p>Filtración de humedad en el techo de la sala de adolescentes.</p> | <p>Herraje de la puerta del sanitario de salubridad especial, no cumple con lo exigido.</p> |

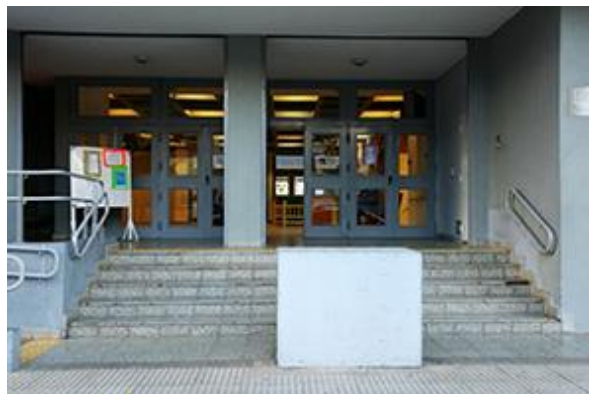
Volumen en el acceso, en el que se encuentra la acometida de la instalación eléctrica.

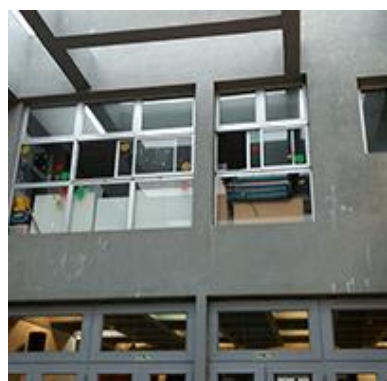
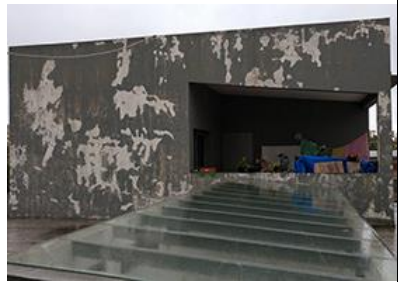
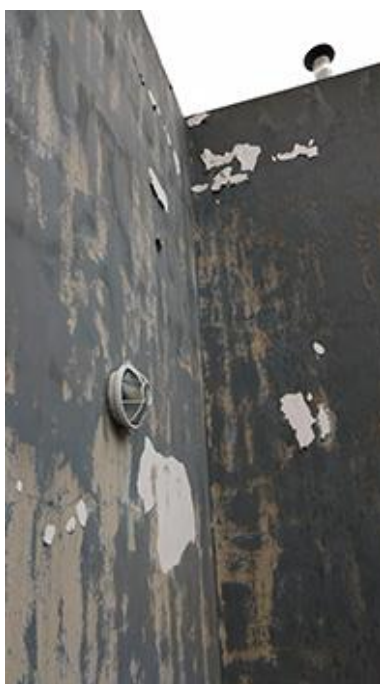
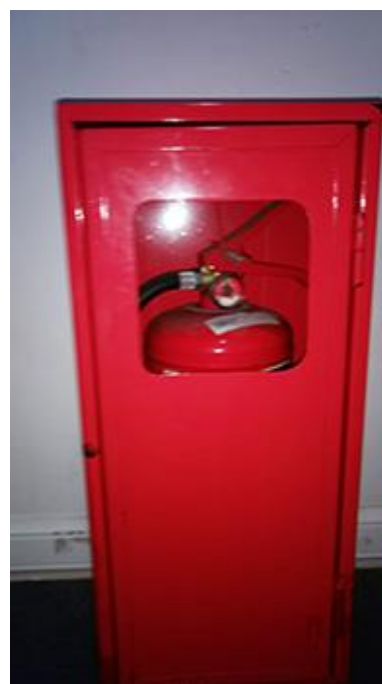
Filtración de humedad en el acceso, proveniente de los baños del primer piso. Además, con cables a la vista.

Pintura de las paredes exteriores deteriorada, situación que se agrava en el 2º piso.

Matafuegos en cajas cerradas que solo pueden abrirse con llave maestra.

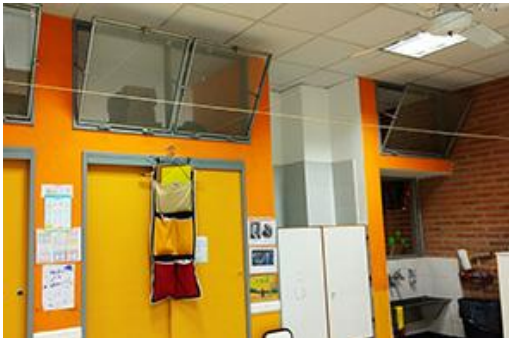
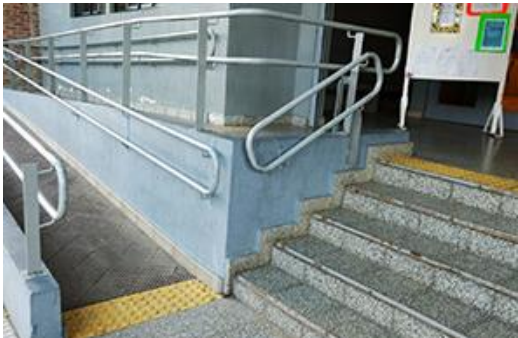
| <p>Altura del accionamiento de apertura de las banderolas, que no cumple con la normativa.</p> | <p>Escalera del acceso, sin señalización de textura de inicio, y con la de finalización y el pasamanos antirreglamentarios.</p> |

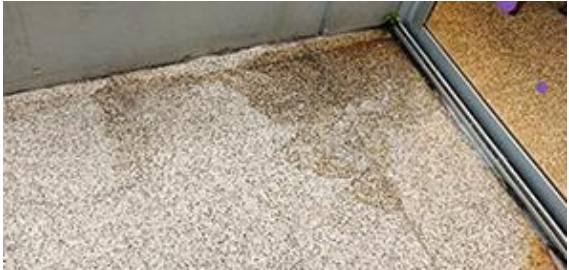
| | <p>Acumulación de agua en el patio del 1º piso que provoca filtraciones.</p> |

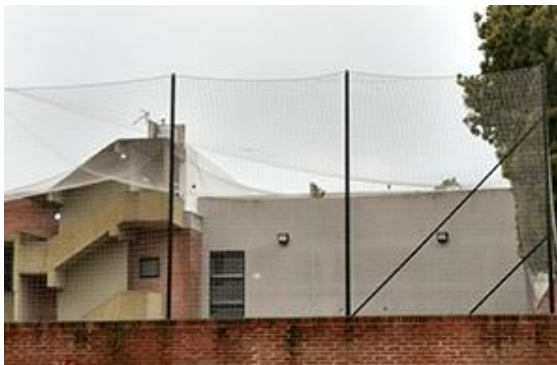
| <p>Estructura endeble que sostiene la red de la medianera.</p> | <p>Picaporte y cerradura común en la puerta del sanitario de salubridad especial.</p> |

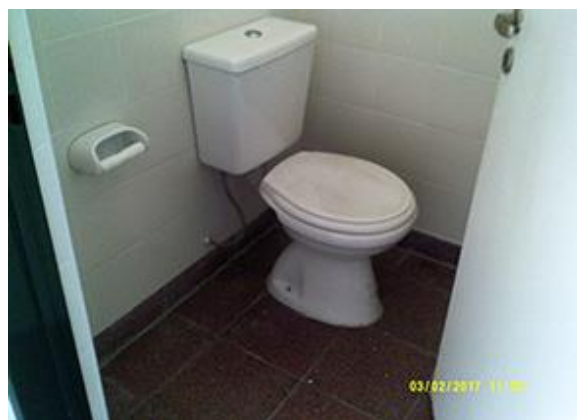
El paso de acceso a los recintos de inodoro tiene 0,80 m. de ancho, en lugar del 1,00 m proyectado.

Todas las puertas del sector intervenido abren en el sentido contrario al de la evacuación.

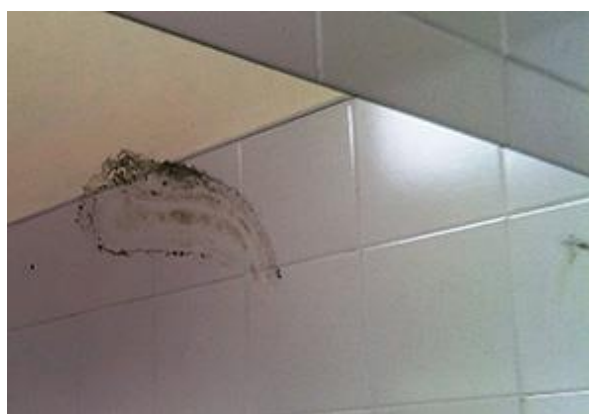
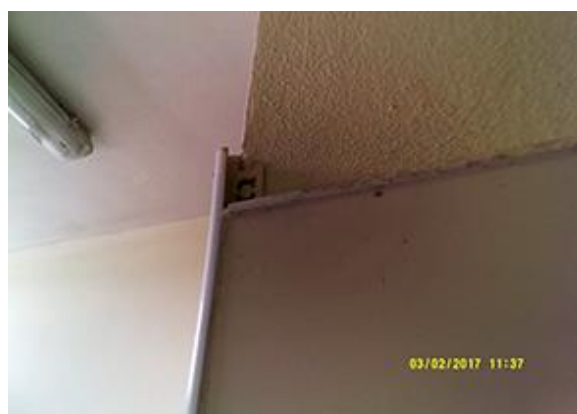
Los espejos están manchados en varios lugares.

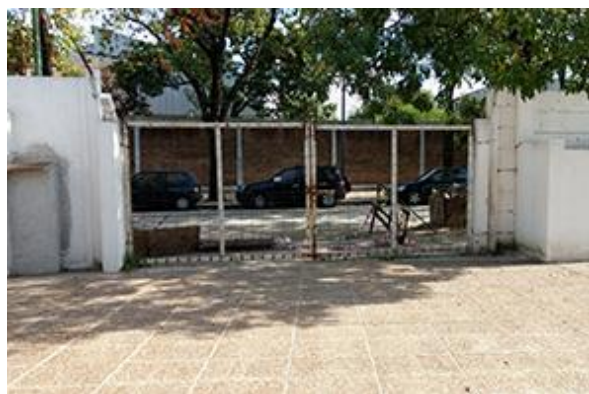
La reja del acceso al predio son endebles.

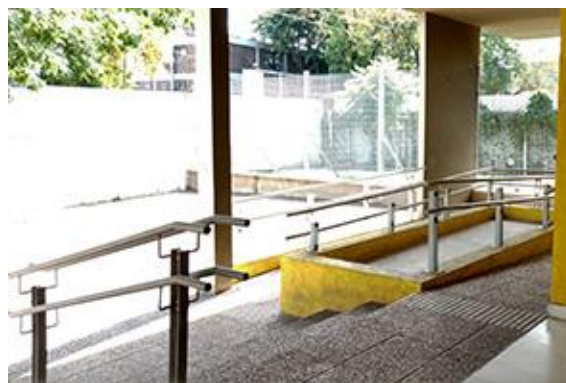
Los Pasamanos de la escalera y rampa de acceso, no cumplen con la finalización curva exigida.  
La escalera no tiene solado de prevención y el de la rampa no cumple lo exigido en la Ley 962.

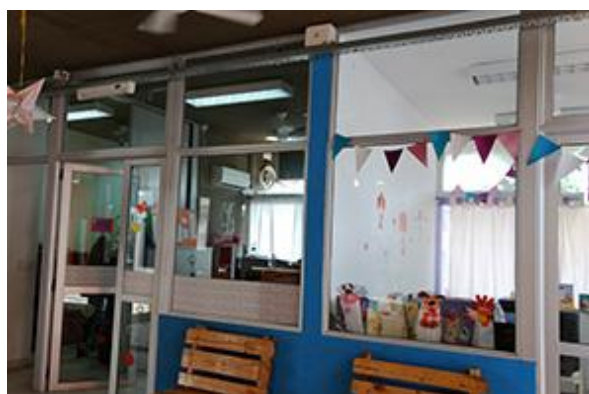
A la izquierda, sector en que funcionan Dirección y Vicedirección. A la derecha, la Biblioteca, en el espacio proyectado para Vicedirección.

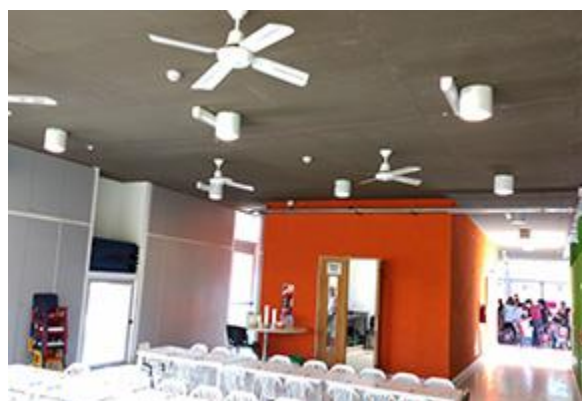
Comedor de dimensiones reducidas para la cantidad de niños que almuerzan. La capacidad de acondicionamiento del split instalado es escasa para el volumen de ese espacio.

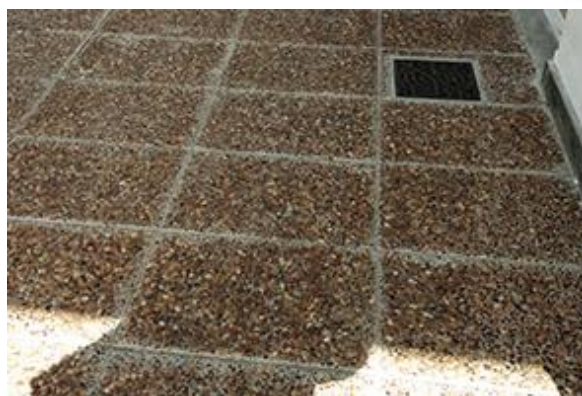
Pisos de canto rodado, de textura peligrosa para los niños que los utilizan.

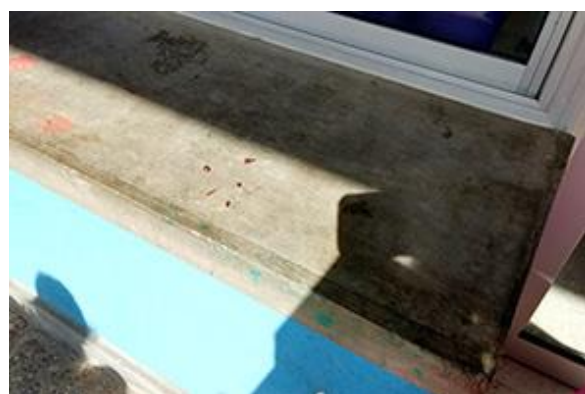
Terminación en ángulo recta, en el patio de juegos, peligrosa para los niños.
