## INFORME FINAL DE AUDITORIA

PROYECTO N°2.14.01.00

Contratos de Alquileres de la  
Secretaría de Educación  
Auditoría Legal y Financiera.  
PERIODO 2000

Buenos Aires, Enero de 2002

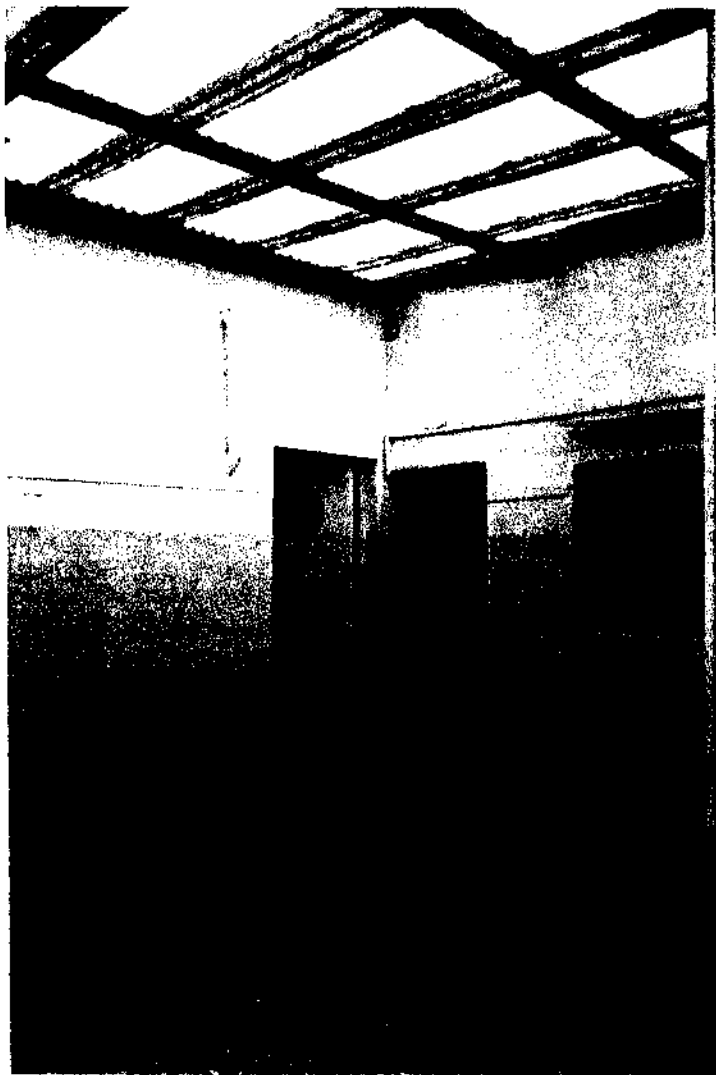
Foto 5:  
Escuela Media 1 D.E. 11 Mariano Acosta 140:  
El único espacio destinado a recreación con que cuenta la escuela de 21 m2  
(patio cubierto). Debe encenderse la iluminación artificial. La toma fue realizada  
un día soleado a las 14 horas.
