# **INFORME FINAL DE AUDITORIA Con informe ejecutivo**

**ORNAMENTACION Y FESTEJOS**

**Proyecto N° 5.10.04**

**Ciudad Autónoma de Buenos Aires  
Marzo 2011**

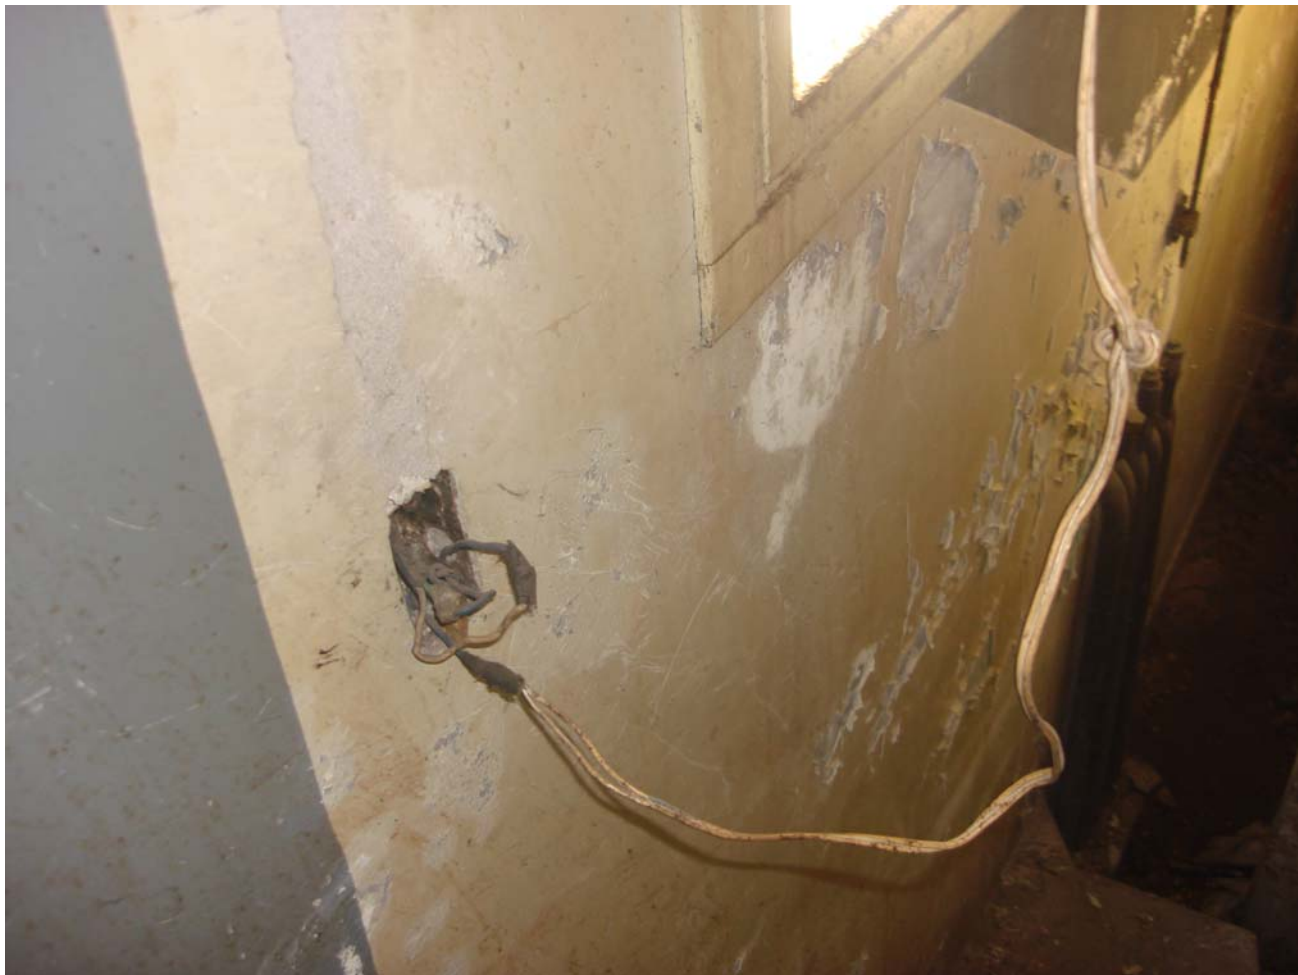
Foto N° 1 –

Vista en la escalera que baja al sótano del depósito de alfombras y tapizados donde podemos observar sobre la pared una boca de electricidad de la que salen cables expuestos y encintados; el resto de la pared presenta rastros de humedad con el revoque muy deteriorado.

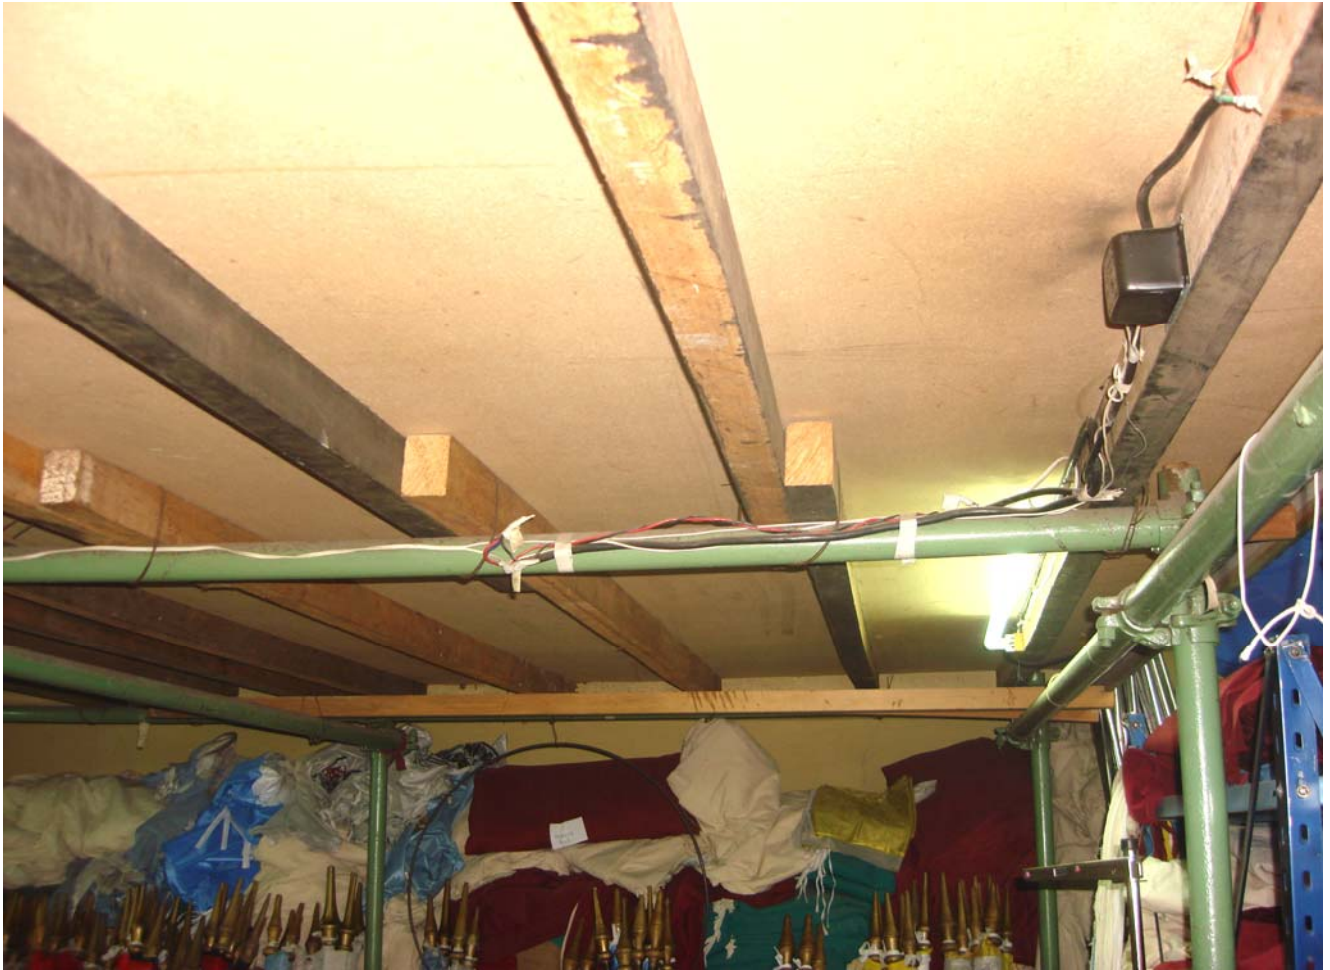
Foto N° 2 –

Vista de la parte inferior de un entrepiso con piso de madera donde podemos observar los cables expuestos y encintados de la instalación eléctrica atados a un caño tubular de hierro y engrampado a las vigas de madera del techo.

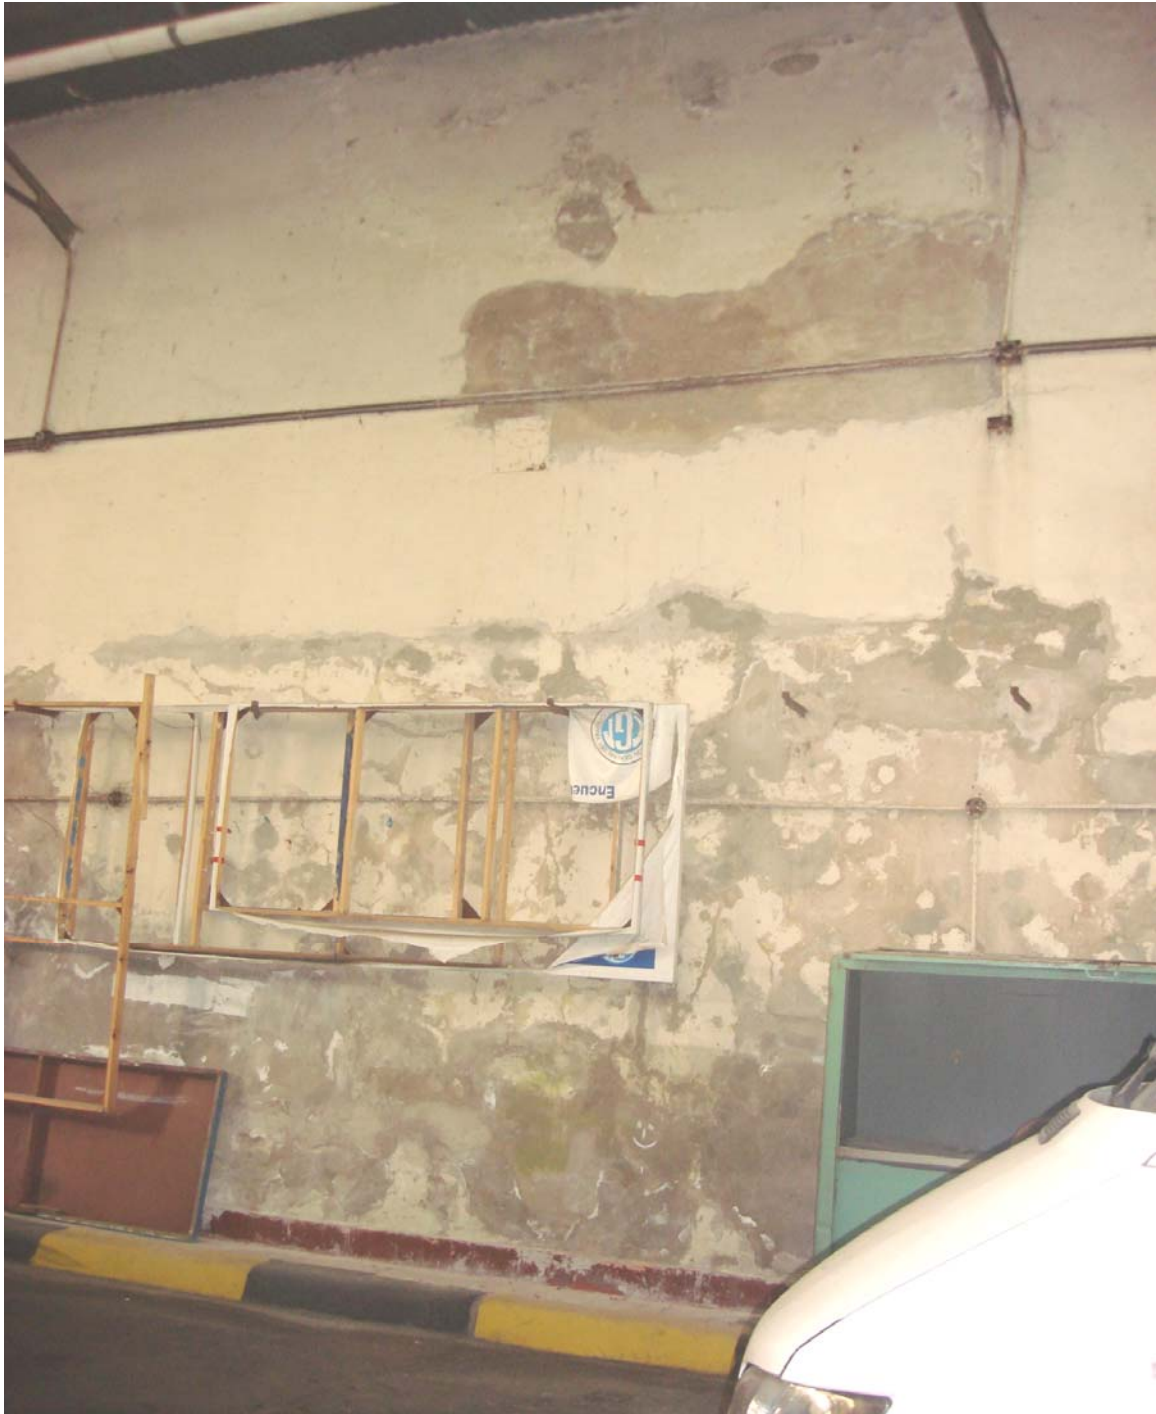
Foto N° 3 –

Vista de una calle interior de este organismo, como podemos observar la pared está muy deteriorada por efectos de la humedad . Así mismo sobre ella se distinguen las cañerías de la instalación eléctrica con varias bocas de acceso, sin tapas y con los cables expuestos.

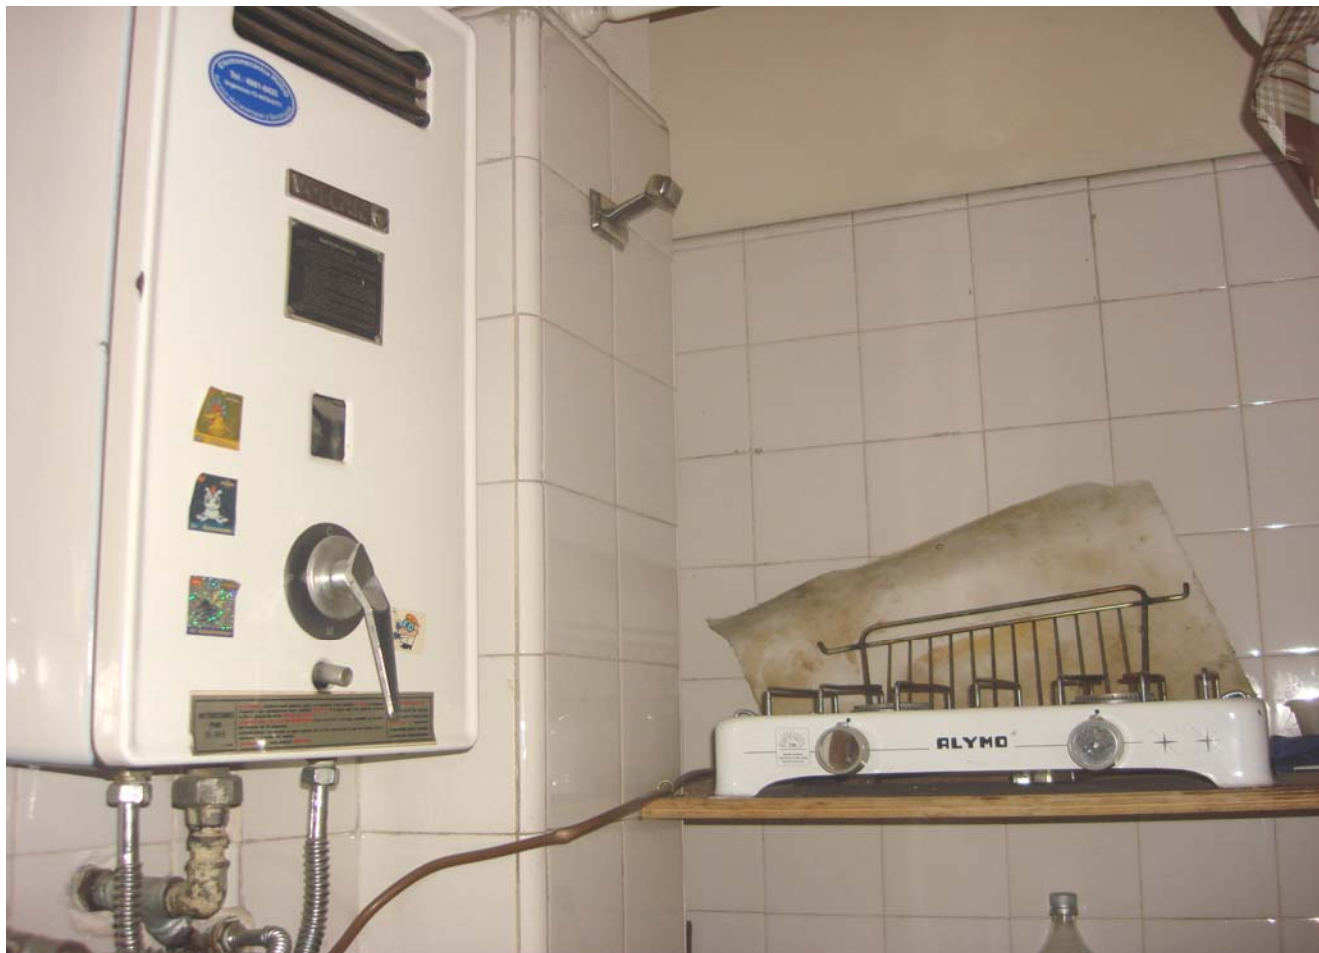
Foto N° 5 –

Vista de un baño privado de uno de los directores de este organismo donde observamos un calefón en la pared , un anafe apoyado sobre una tabla de madera , con una conexión de gas mediante un caño exterior. Debemos observar que este baño no presenta las ventilaciones reglamentarias; así como no se deben instalar calefones u otros elementos a gas en un baño.

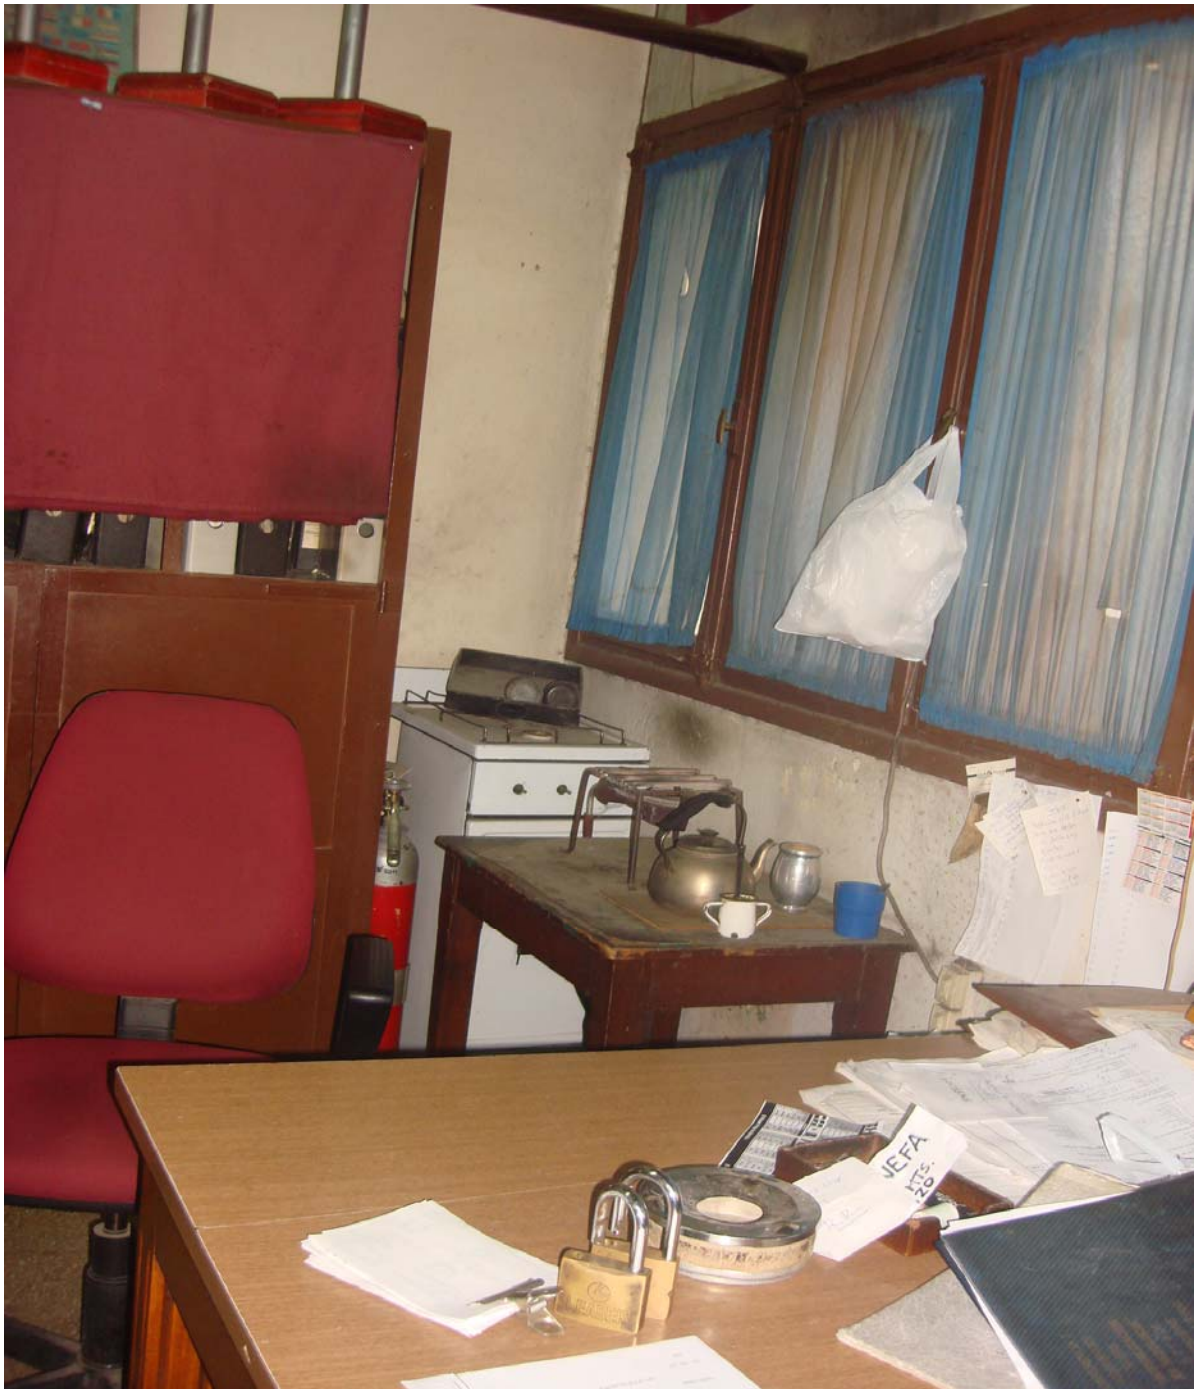
Foto N° 6 –

En una oficina podemos observar una cocina y una hornalla a gas (no permitido) con una conexión no reglamentaria sin la llave de paso, apoyada sobre una mesa de madera y sin la ventilación reglamentaria.

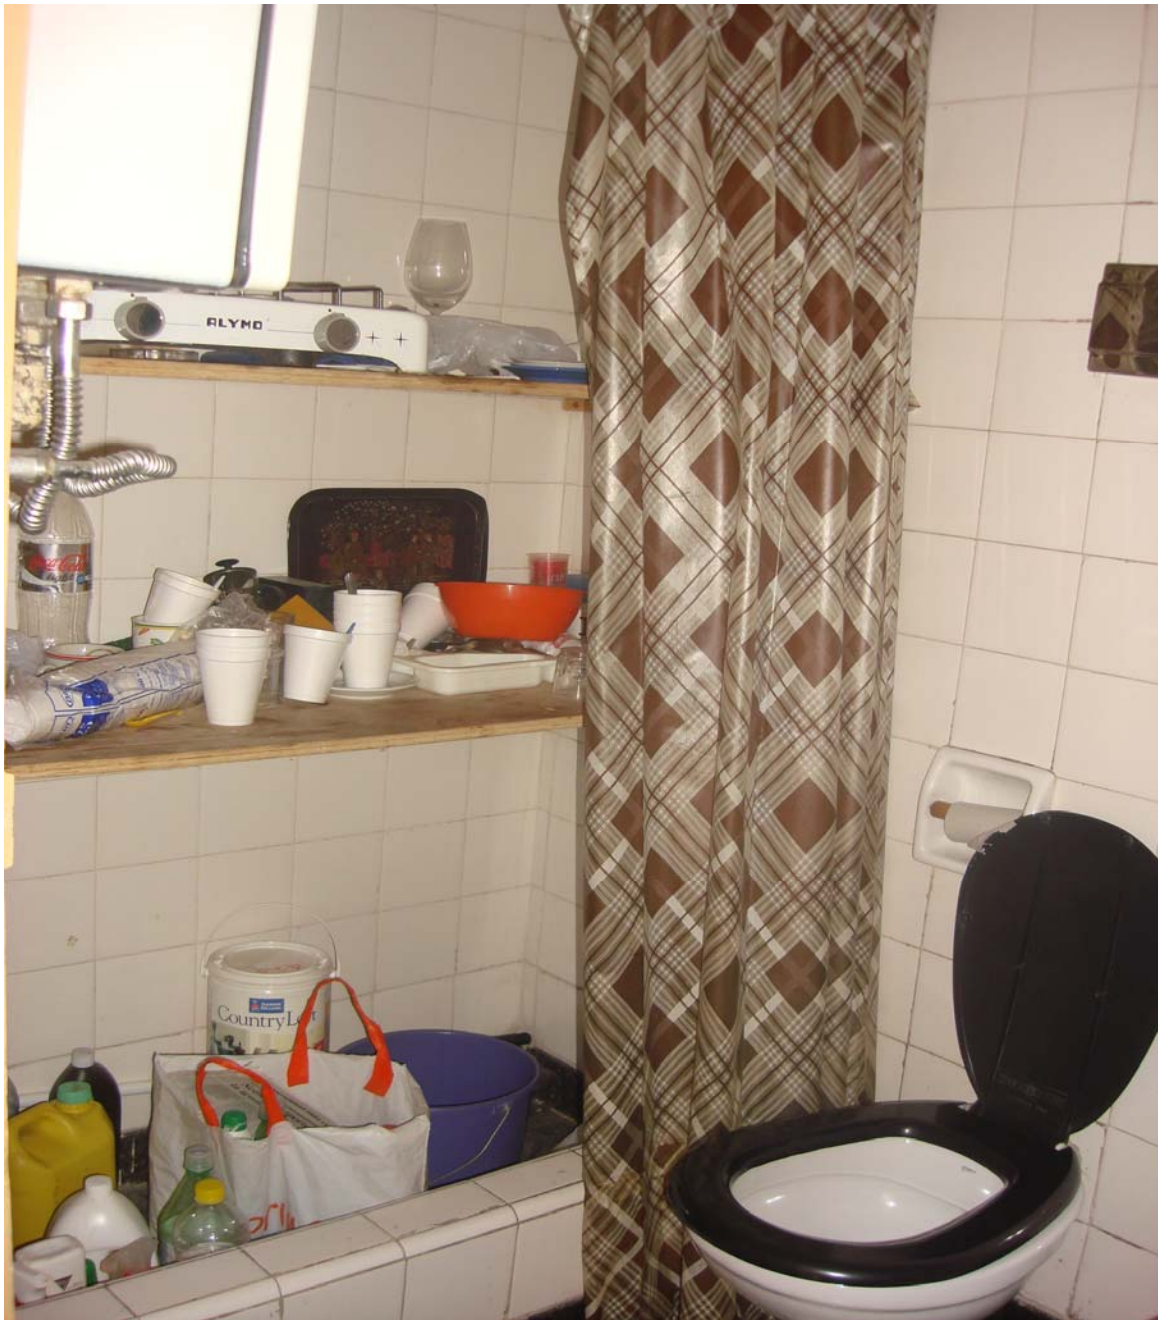
Foto N° 7 –

Otro enfoque de la foto anterior donde observamos el calefón y un anafe apoyado sobre una tabla de madera con una conexión de gas mediante un caño exterior. Es de notar que el anafe esta en un estante y mas abajo hay otro estante con elementos de cocina y todo esto en el lugar de la ducha, al costado se observa el inodoro.

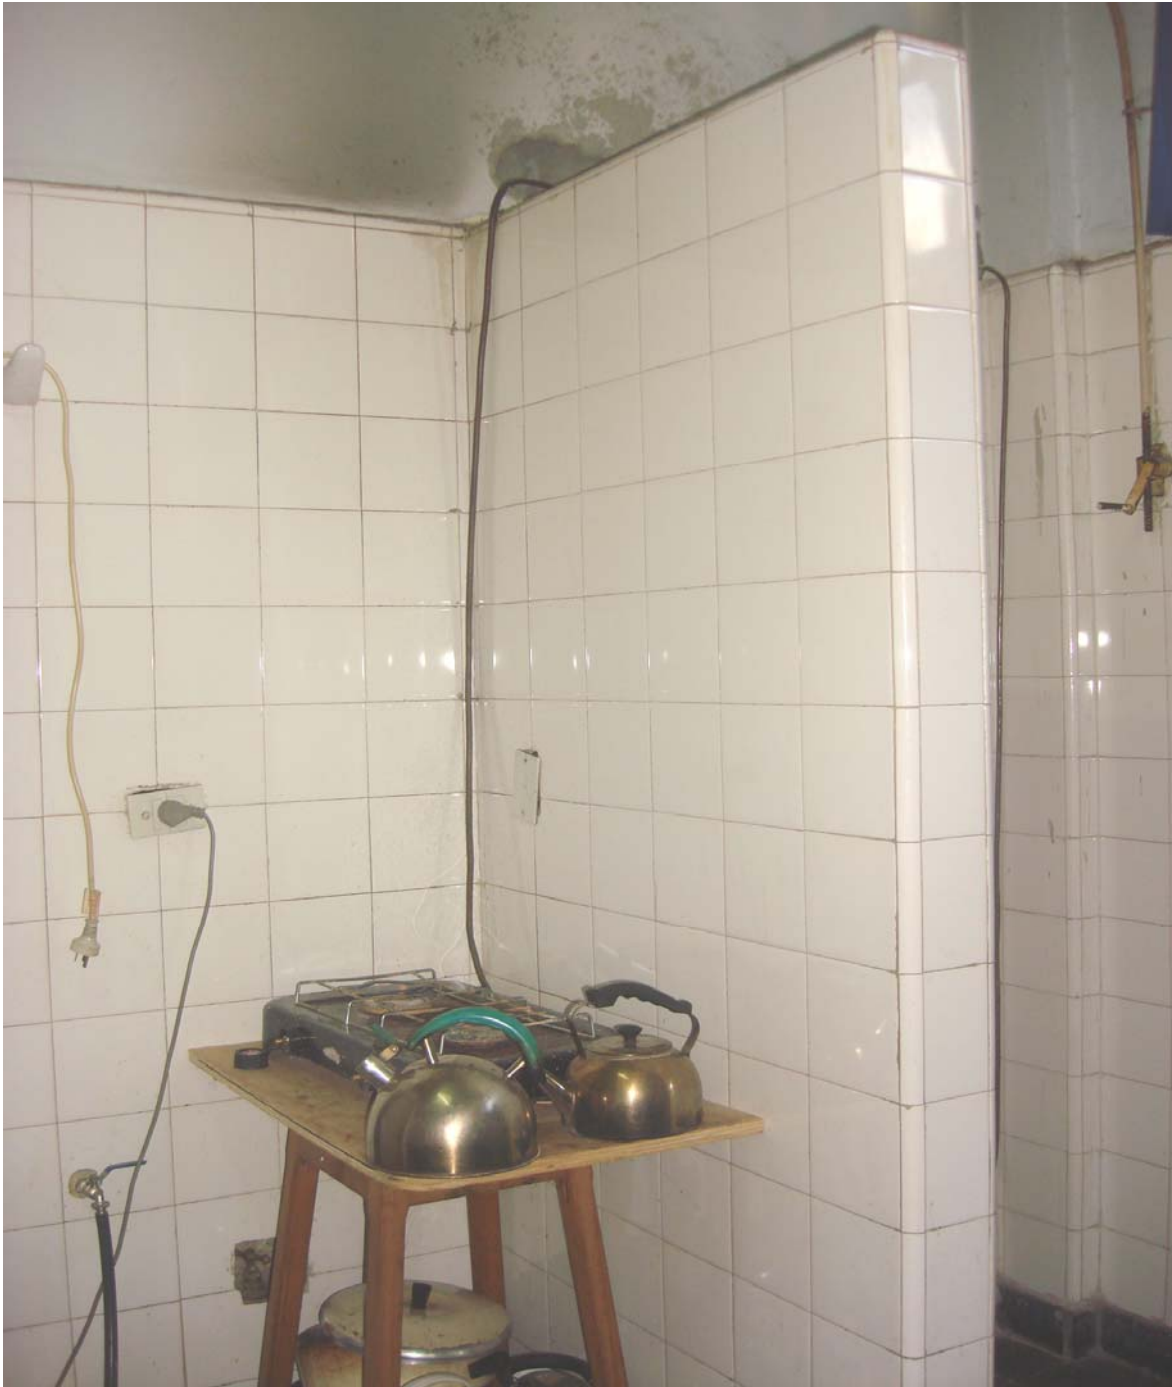
Foto N° 8 –

Vista del sanitario del taller de costura del primer piso, viene de la foto anterior en el mismo vemos un anafe a gas ubicado sobre una tabla de madera y como base un banco alto, la conexión es un caño de cobre que pasa por sobre una pared al otro lado de la misma donde había una ducha, todo es antirreglamentario ubicar un artefacto a gas en un baño, la conexión y la base de madera.

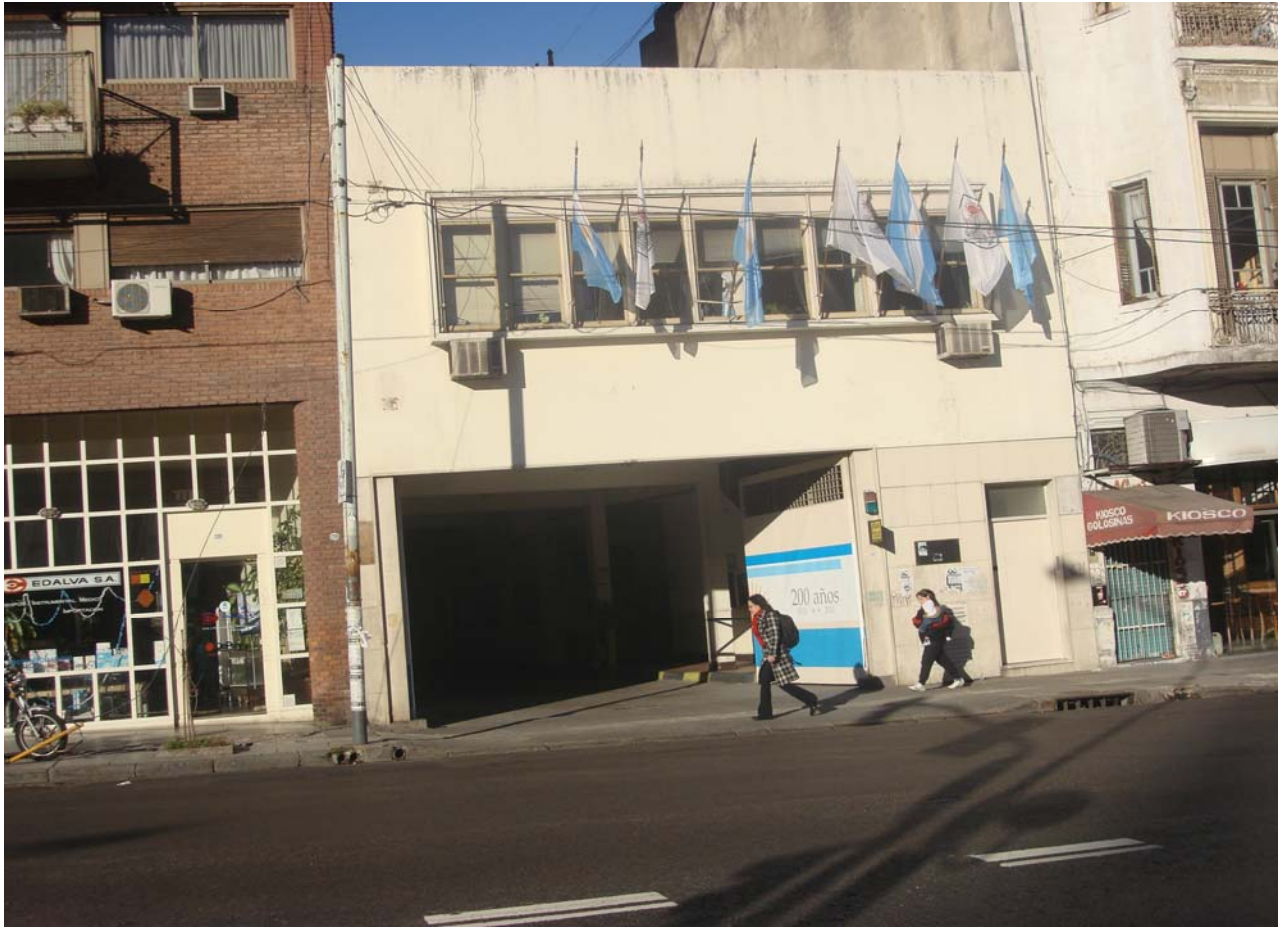
Foto N° 9 –  
El frente del edificio de este organismo no presenta “salida de emergencia”.

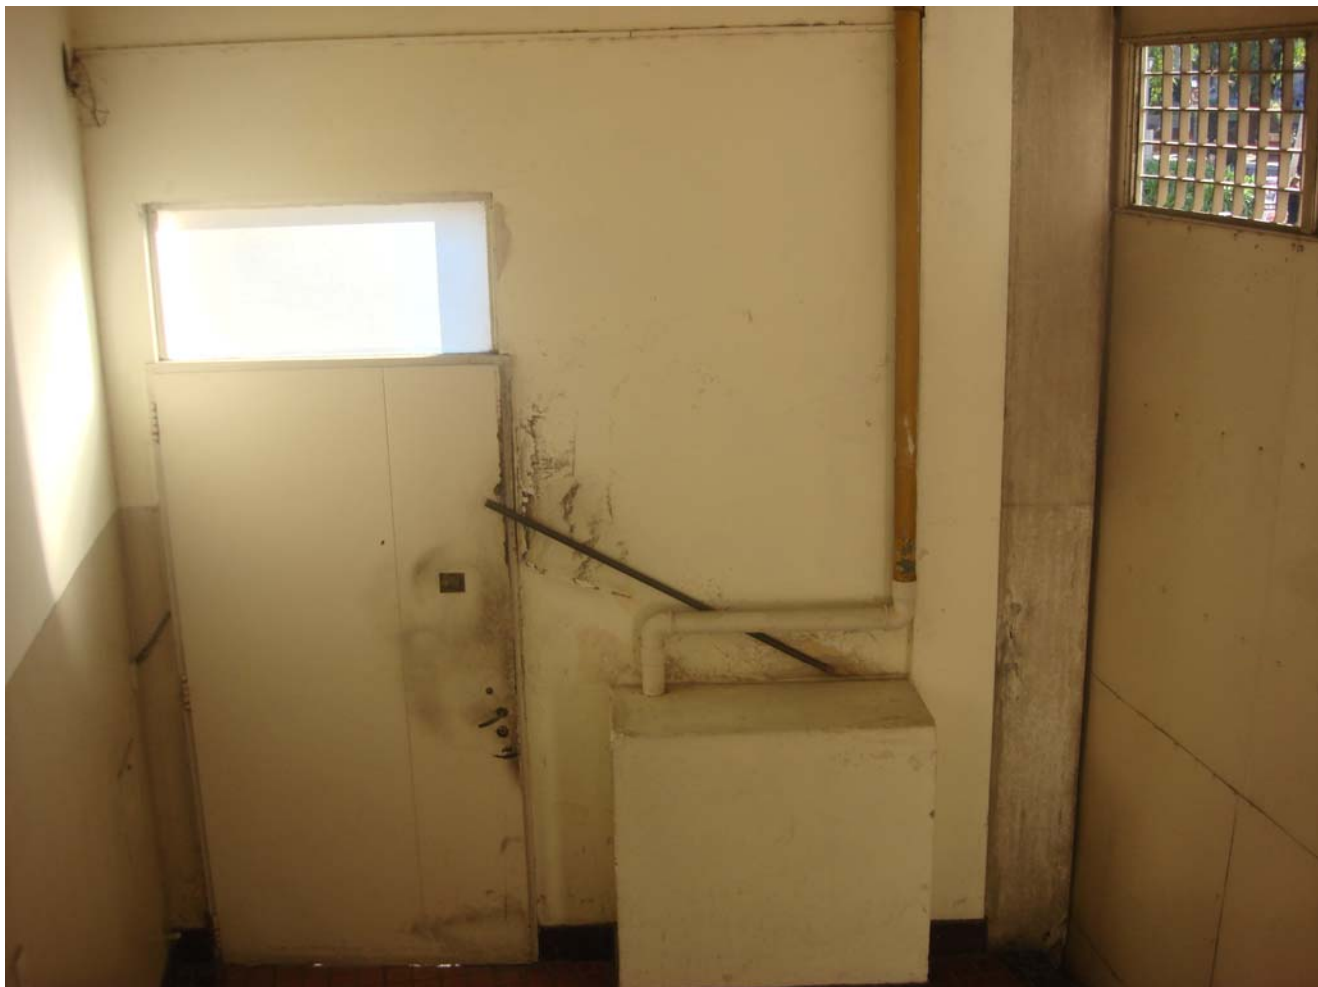
Foto N° 10 –

Vista desde el interior del edificio de este organismo( puerta que da hacia la calle), en esta vista se puede ver en detalle la puerta de entrada de la foto N° 2 trabada con una barreta de hierro y por este motivo la pared se encuentra deteriorada. En la parte superior hay una boca de acceso de electricidad de donde salen cables expuestos encintados.

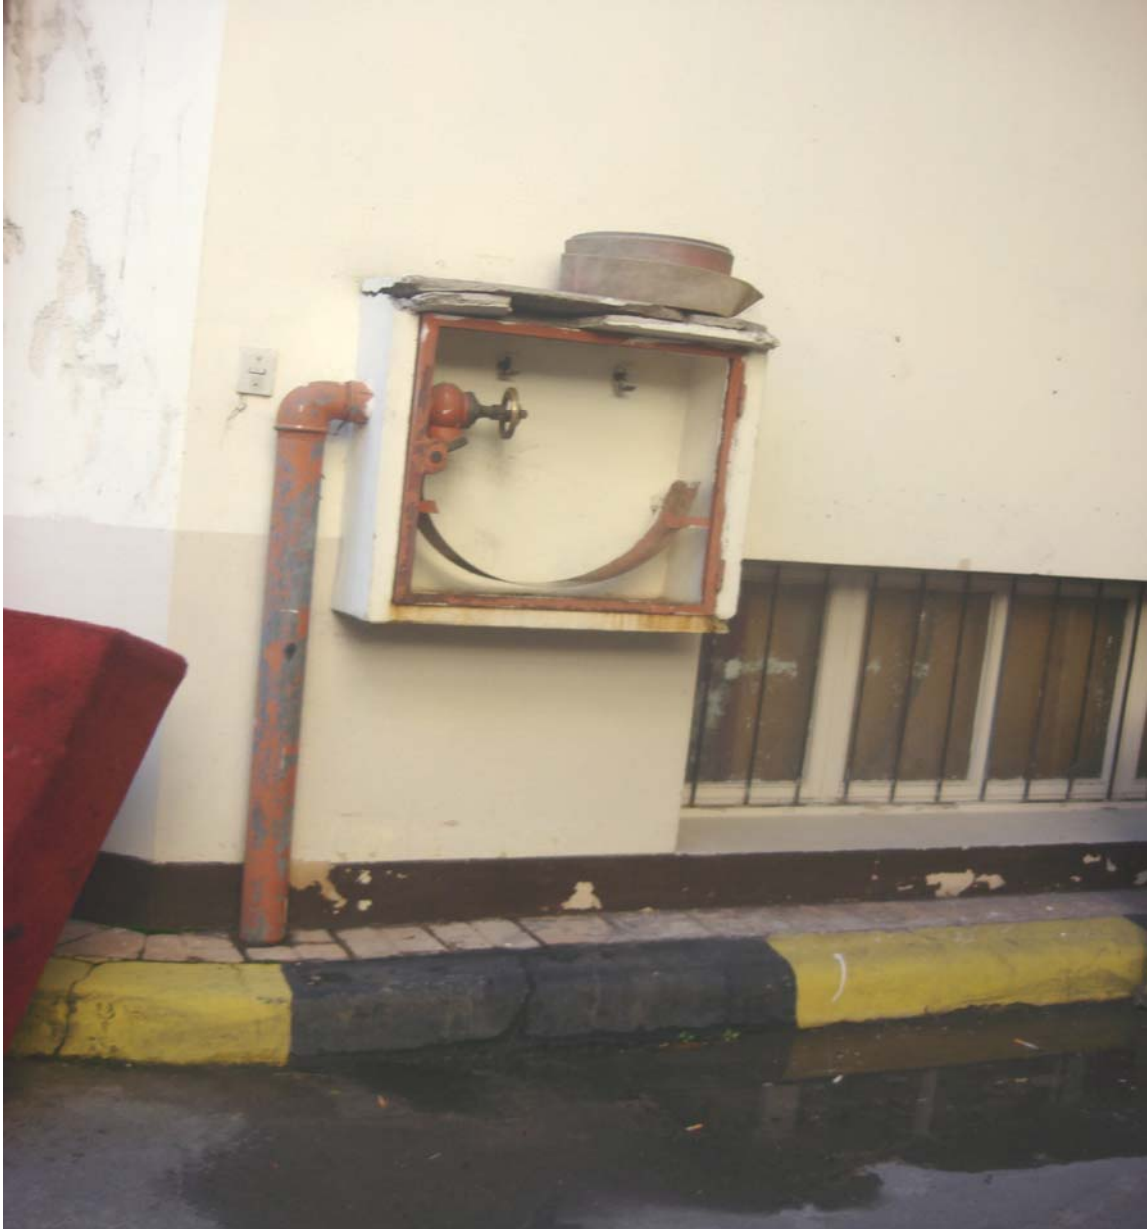
Foto N° 11 –

Vista de una cabina para manguera hidrante vacía y deteriorada con la manguera sobre la cabina, sin instalar ni funcionar. La pared de la izquierda se encuentra deteriorada por efectos de la humedad.

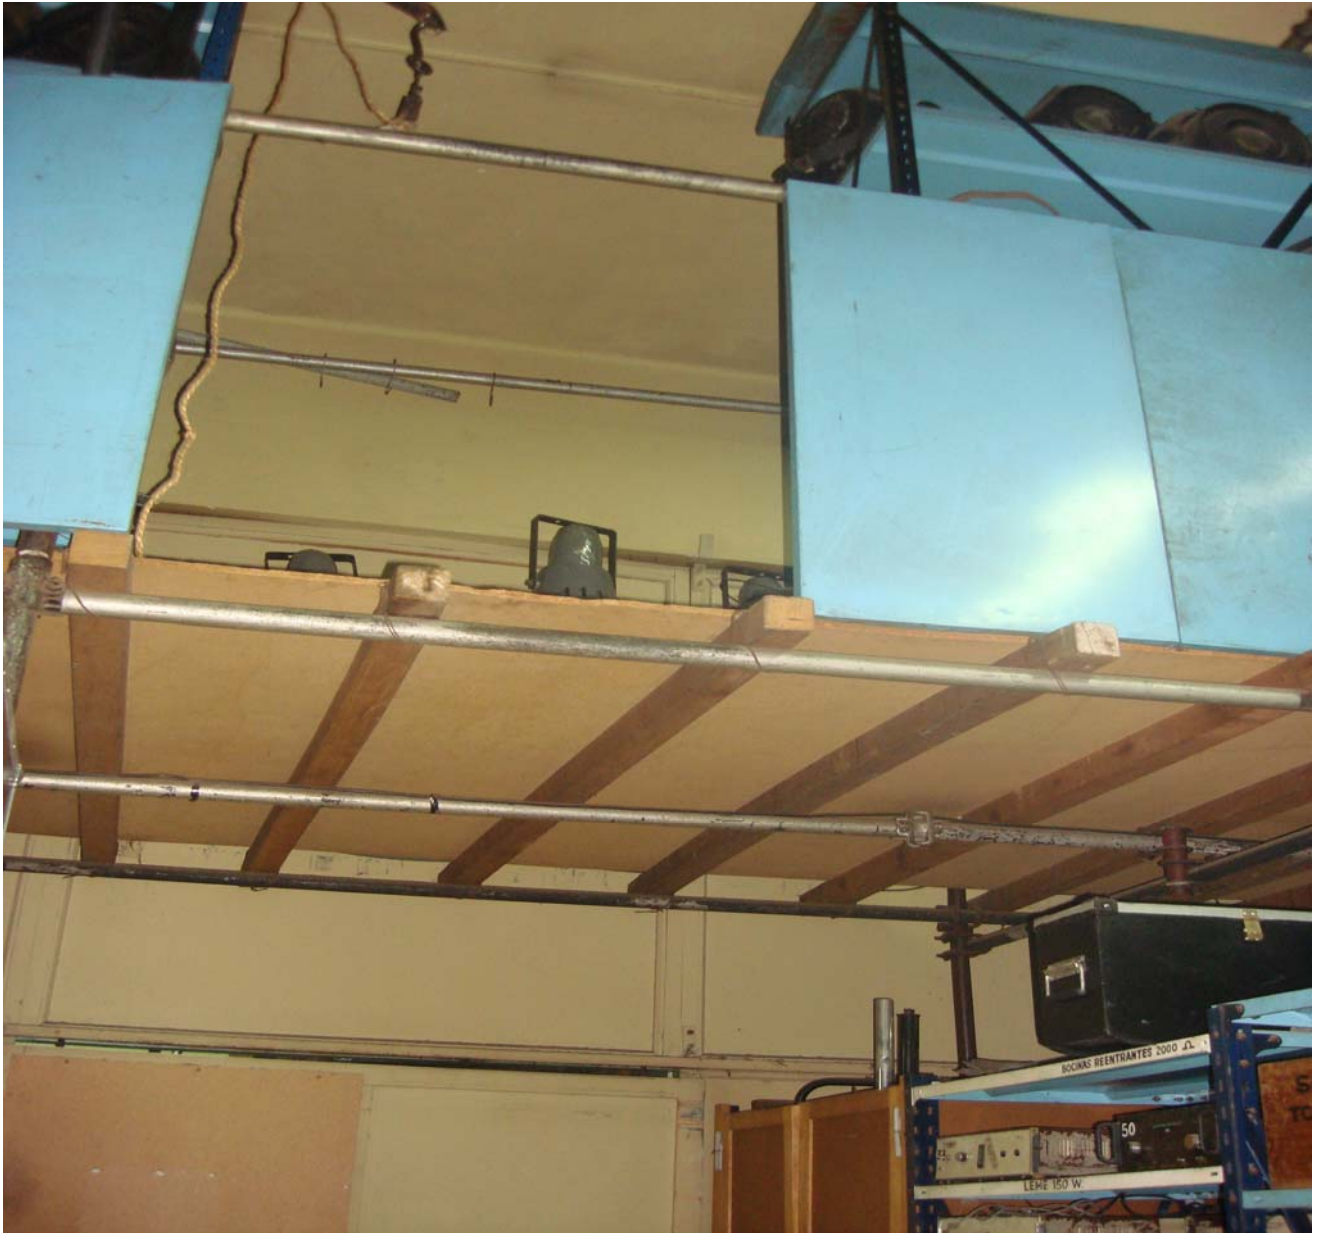
Foto N° 12 –

Vista del interior del depósito de elementos de audio y electricidad, donde se pueden ver un entrepiso con estructura de caños; el piso y la pared del fondo construidos de madera (es de mencionar que esta prohibido el uso de madera en los pisos y paredes). Debemos observar que está adherido a un caño de la parte inferior, un cable de electricidad expuesto y del cielorraso de la parte superior cuelgan desde una boca sin tapa con cables de electricidad expuestos.

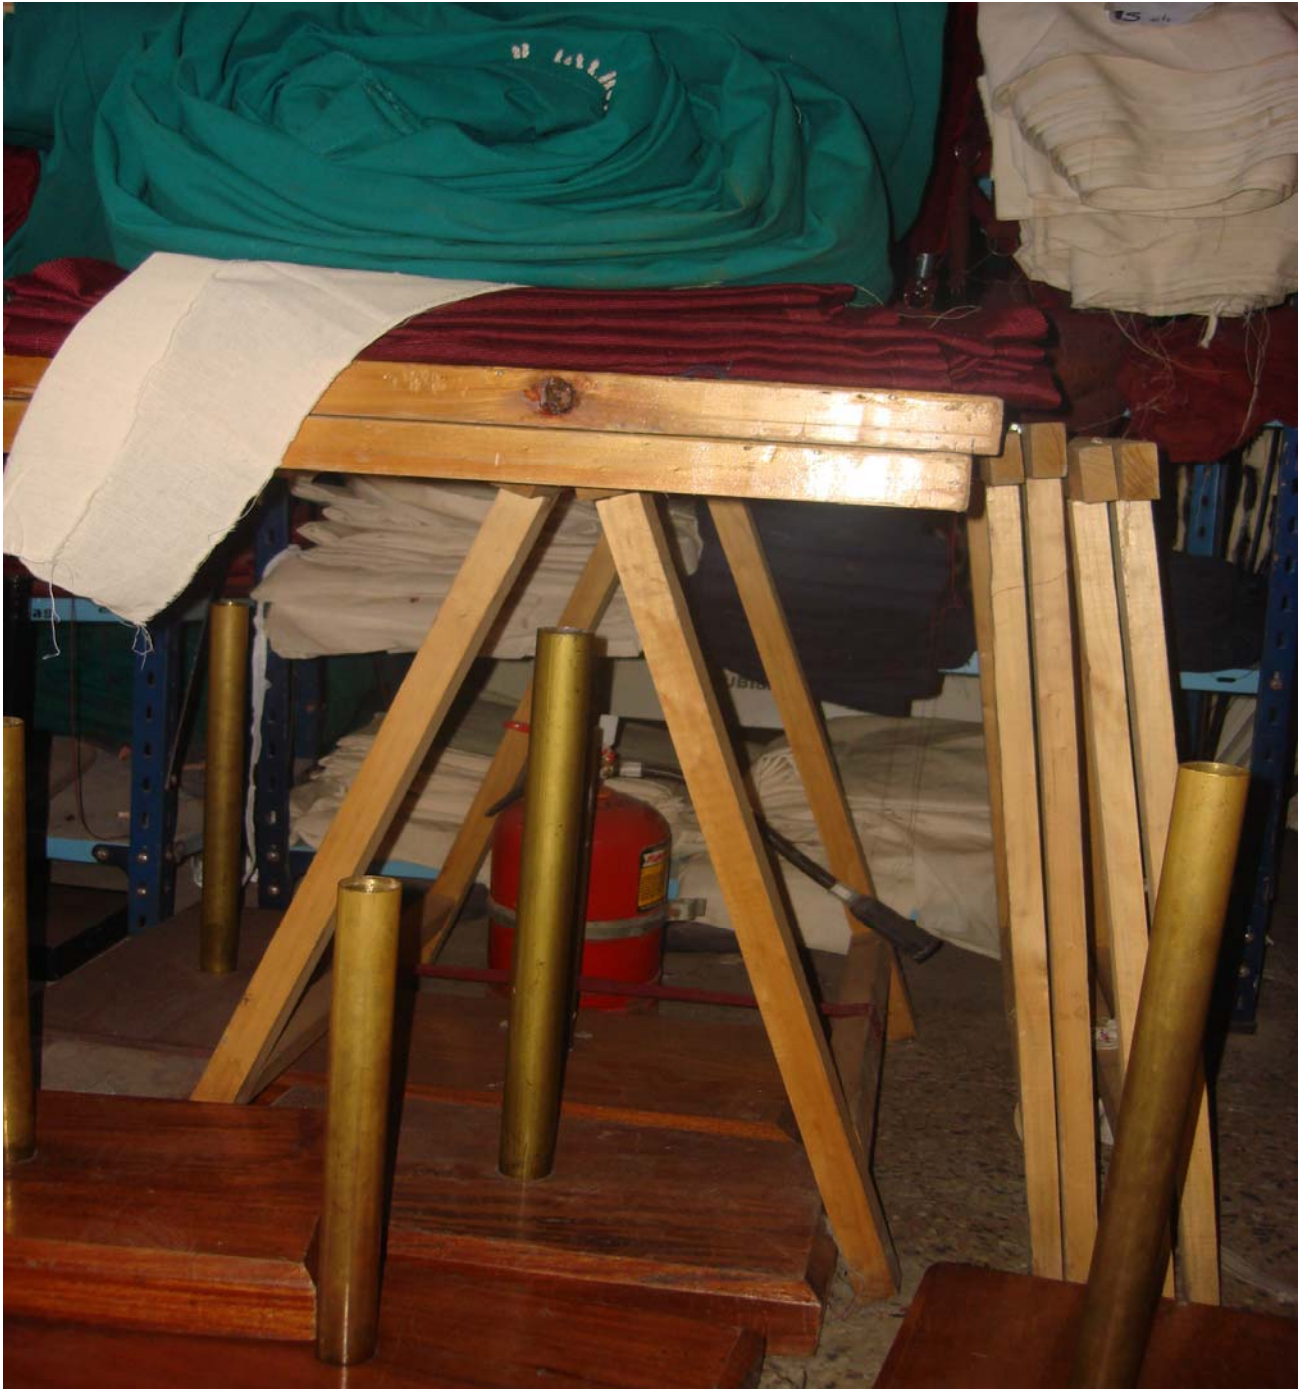
Foto N° 13–

Vista en el mismo local donde se puede observar la cantidad de materiales de diferente tipo y detrás, (en el fondo) se puede ver un matafuego fuera del alcance de quien necesitara usarlo en caso de un incendio.

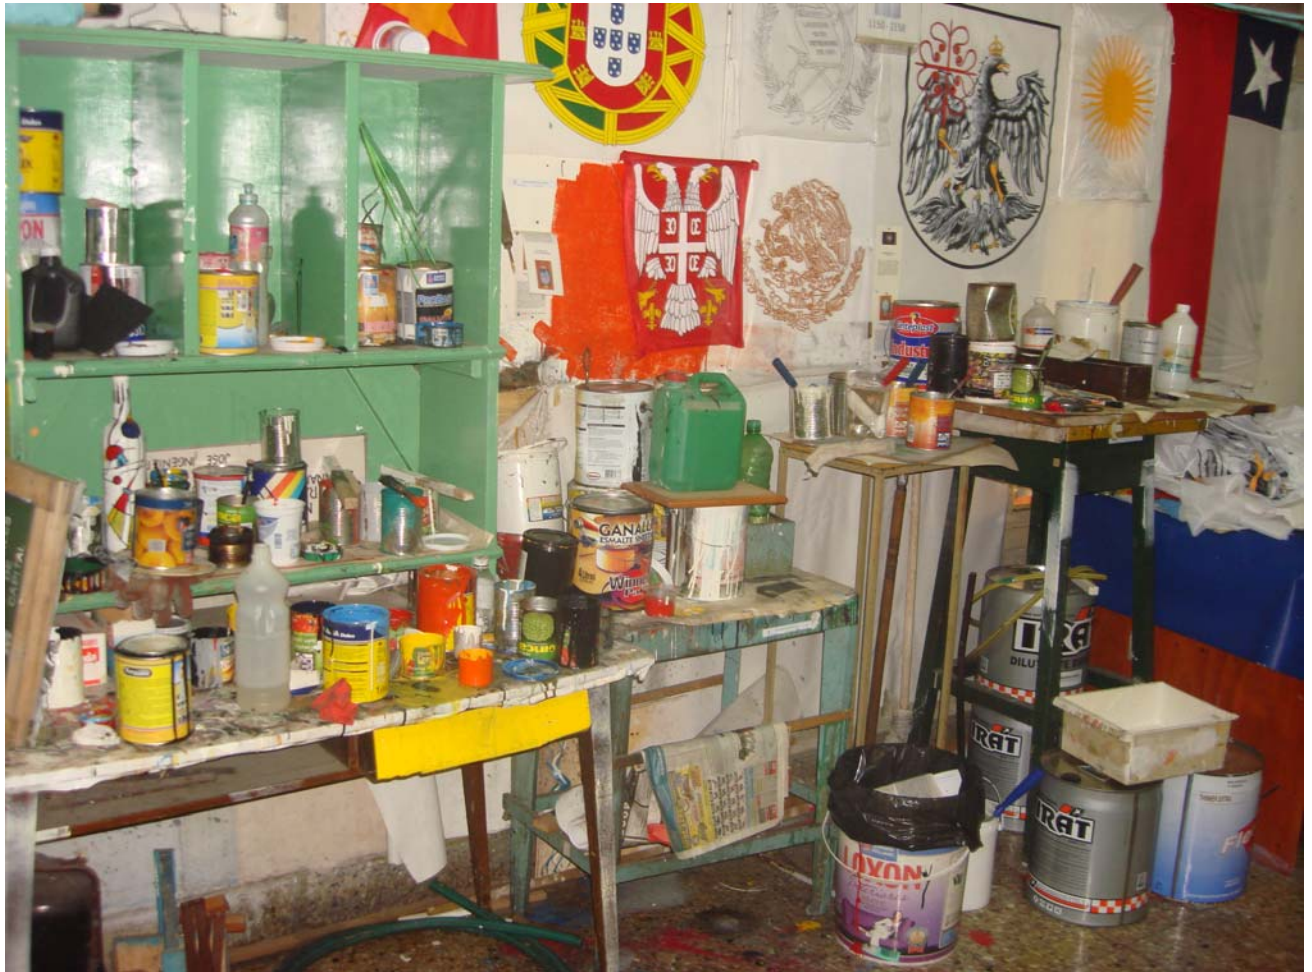
Foto N° 14 –

Vista en un local de planta baja usado como taller de pintura donde podemos observar tarros de pintura y solventes, muchos de los cuales se encontraban destapados, en este local no encontramos matafuegos.

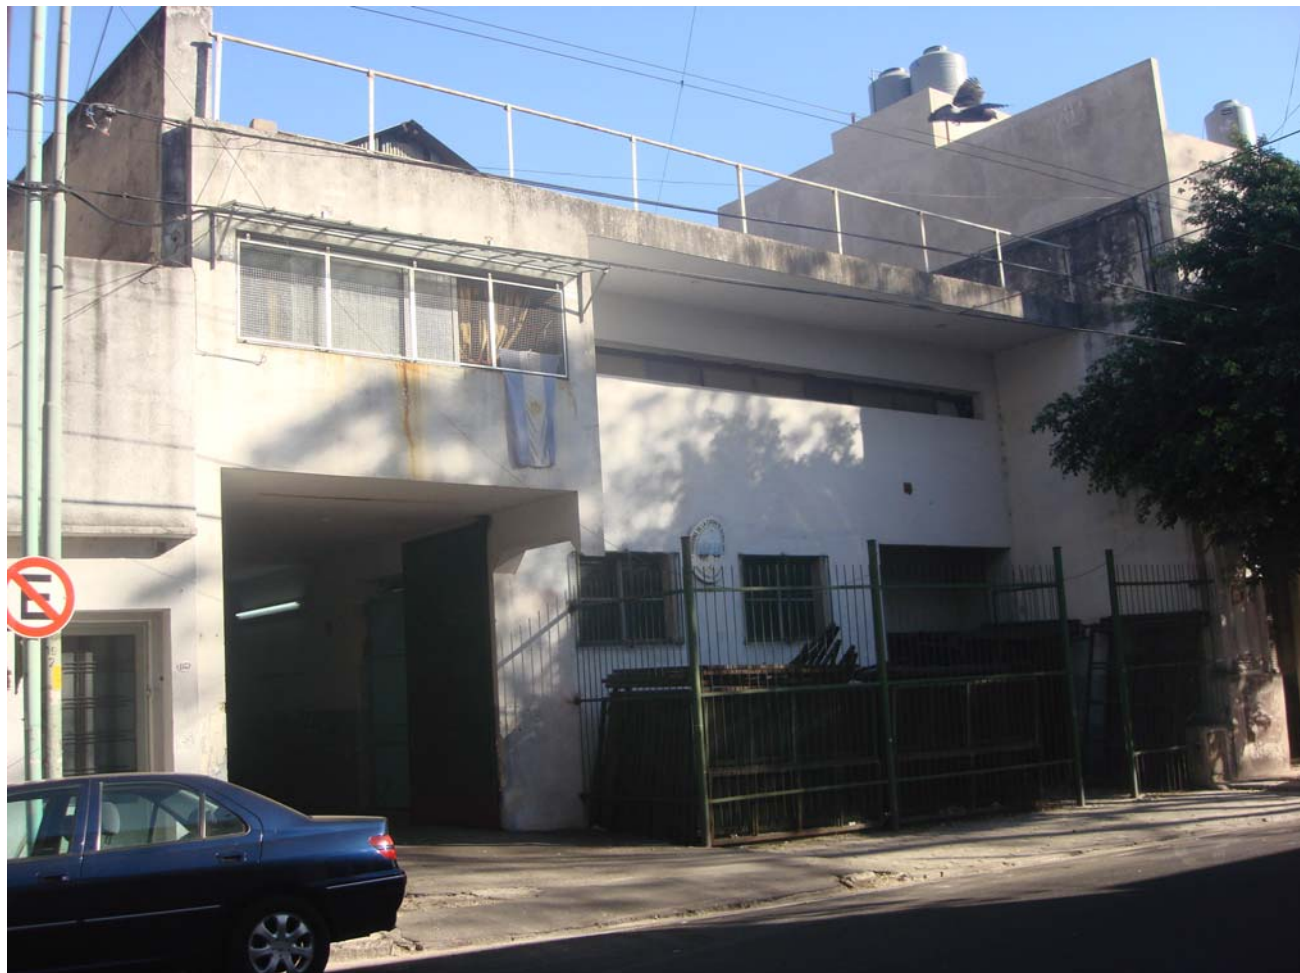
Foto N° 1 –

El frente del edificio de Solís 1919, podemos observar el acceso de ingreso-egreso de vehículos que no presenta alarma sonora, ni luces que avisen a peatones u otros vehículos, la entrada o la salida de los mismos.

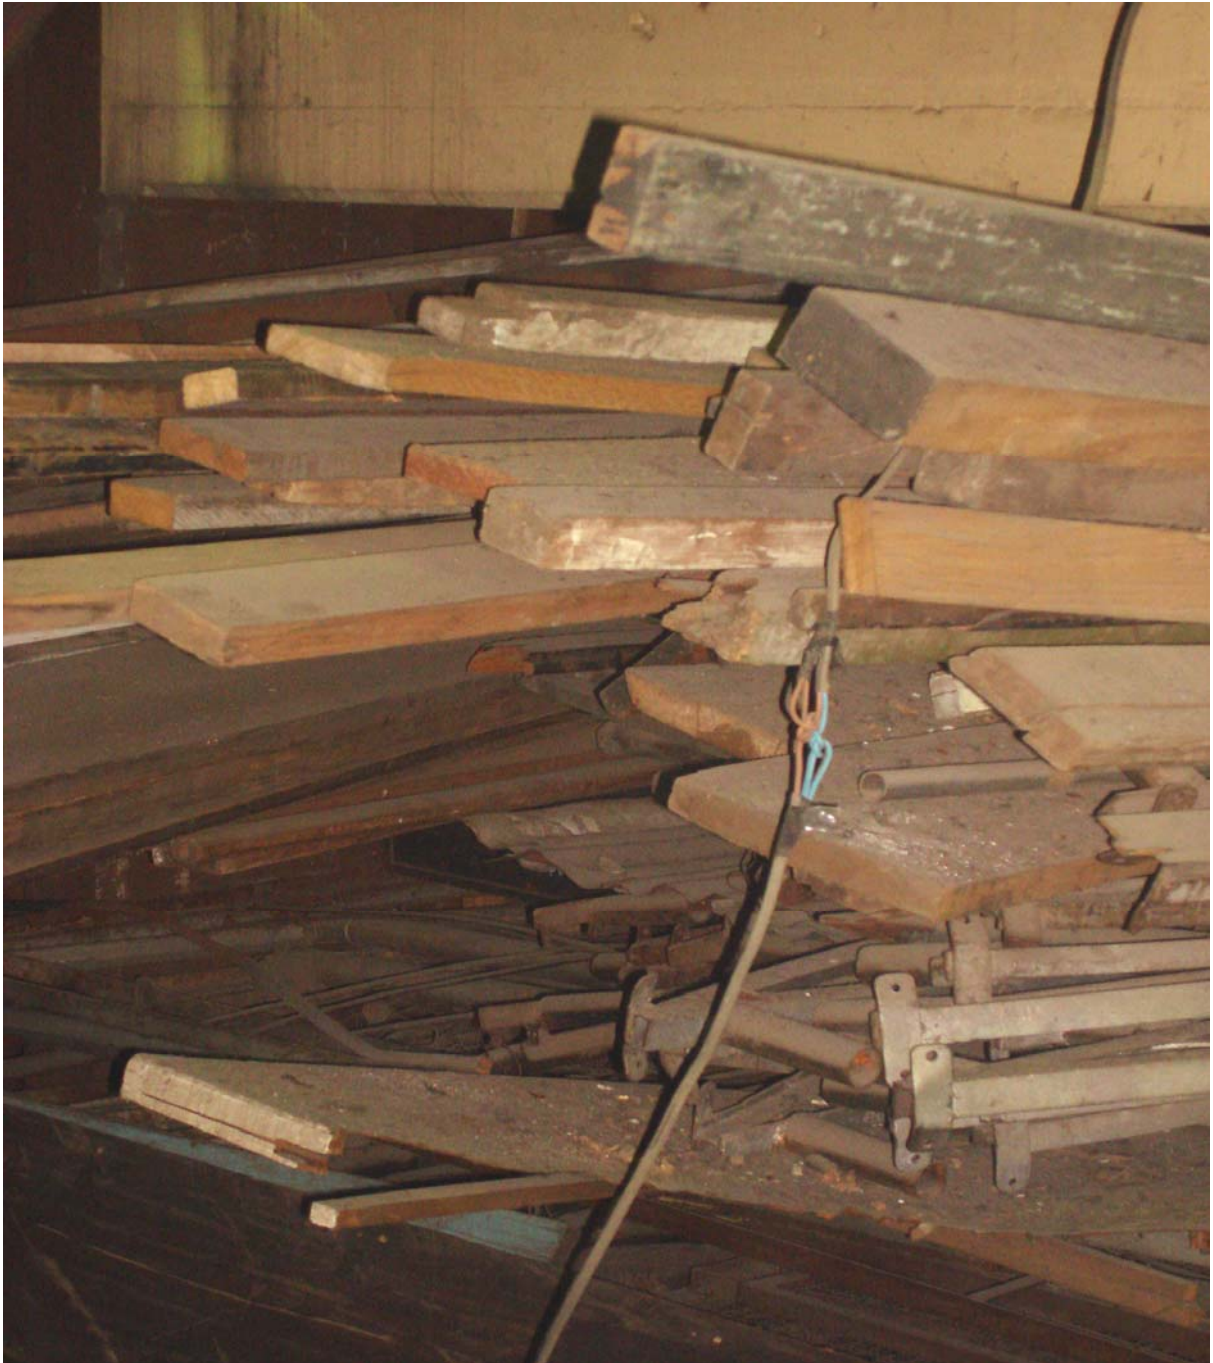
Foto N° 2–

En la presente vista podemos ver en el entepiso de madera un cable de electricidad con una unión expuesta y encintada apoyado sobre las pilas de maderas.
