# **INFORME FINAL DE AUDITORIA Con informe ejecutivo**

**ORNAMENTACION Y FESTEJOS**

**Proyecto N° 5.10.04**

**Ciudad Autónoma de Buenos Aires  
Marzo 2011**

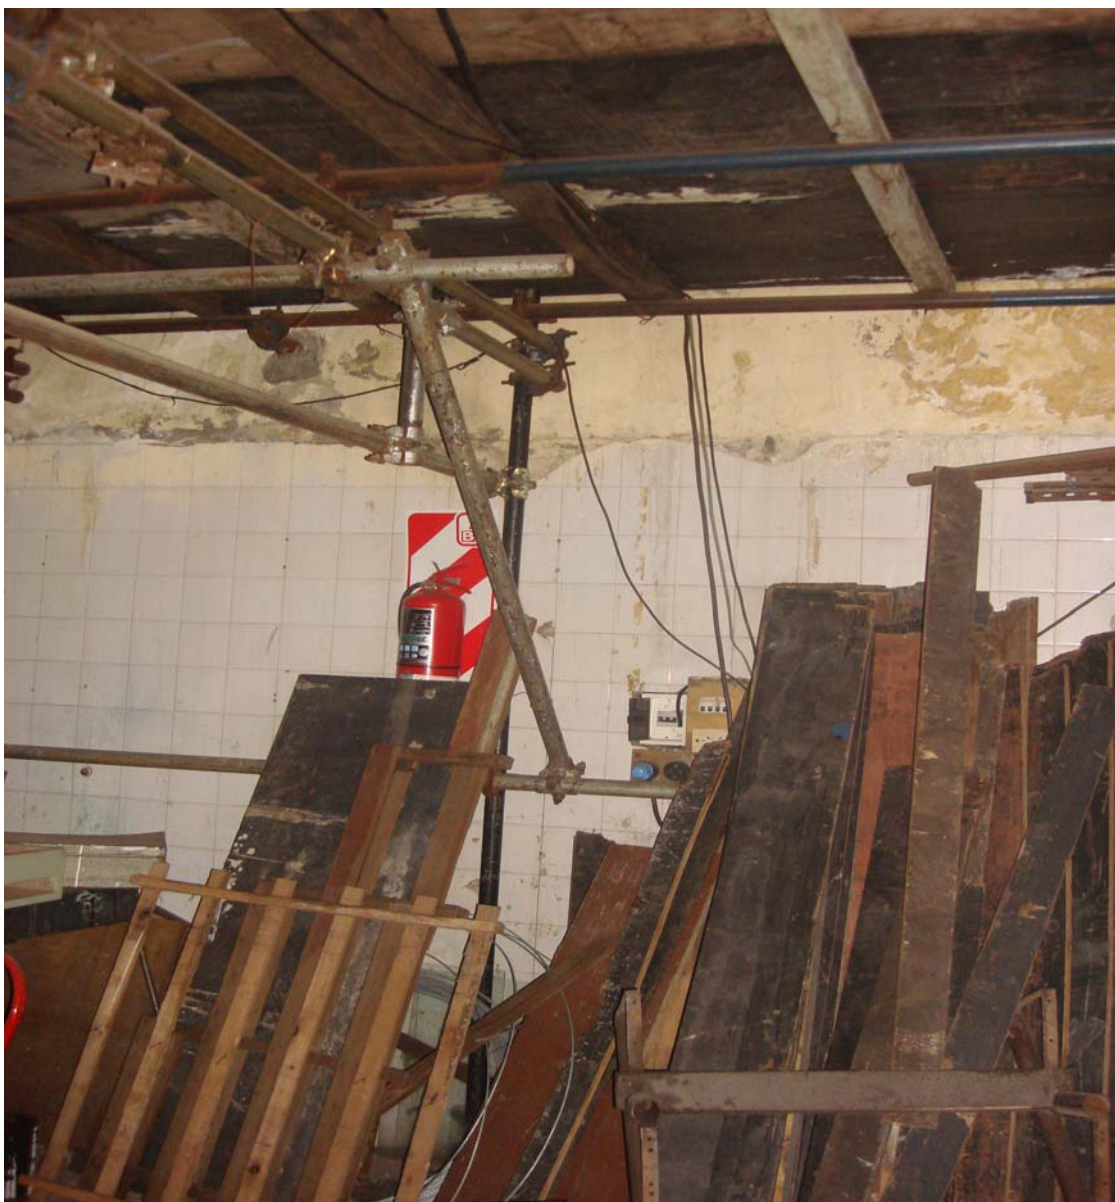
Foto N° 3 –

En la presente vista de fondo del galpón, podemos observar que debajo del entrepiso, detrás de maderas usadas varias llaves y tomacorrientes de electricidad montados sobre madera . En la parte superior se ven varios cables de electricidad expuestos y encintados que cuelgan de las maderas y hierros del techo. La pared del fondo presenta un revestimiento de azulejos que formaban parte de los materiales de la antigua feria y en la parte superior de la pared medianera se encuentra bastante deteriorada, por efectos de la humedad.

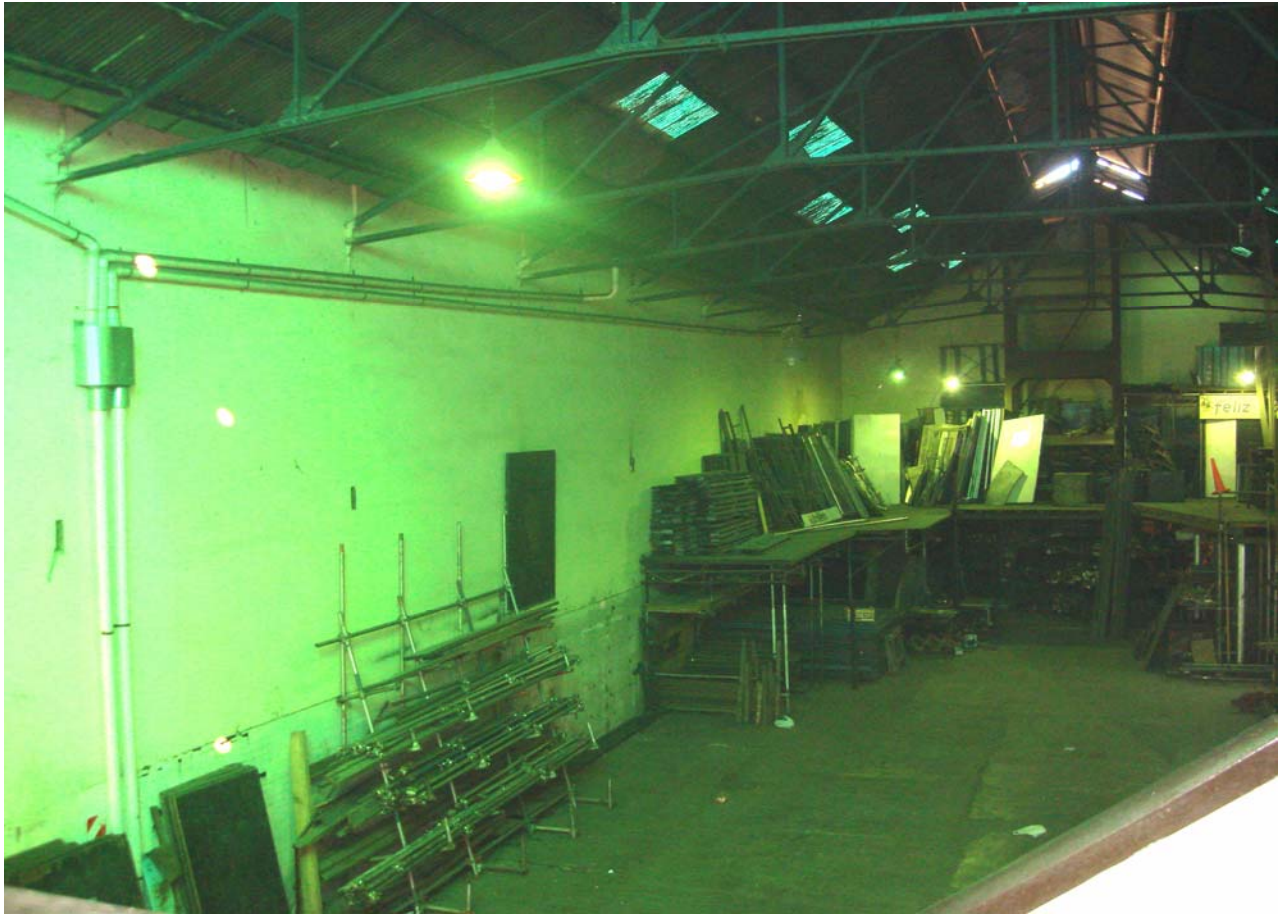
Foto N° 4 –

En la presente podemos observar el interior del galpón con un entrespiso construido de madera y con una estructura tubular el que en varios sectores no presenta baranda de contención. Ver **CE 4.6.3.4 c)**-

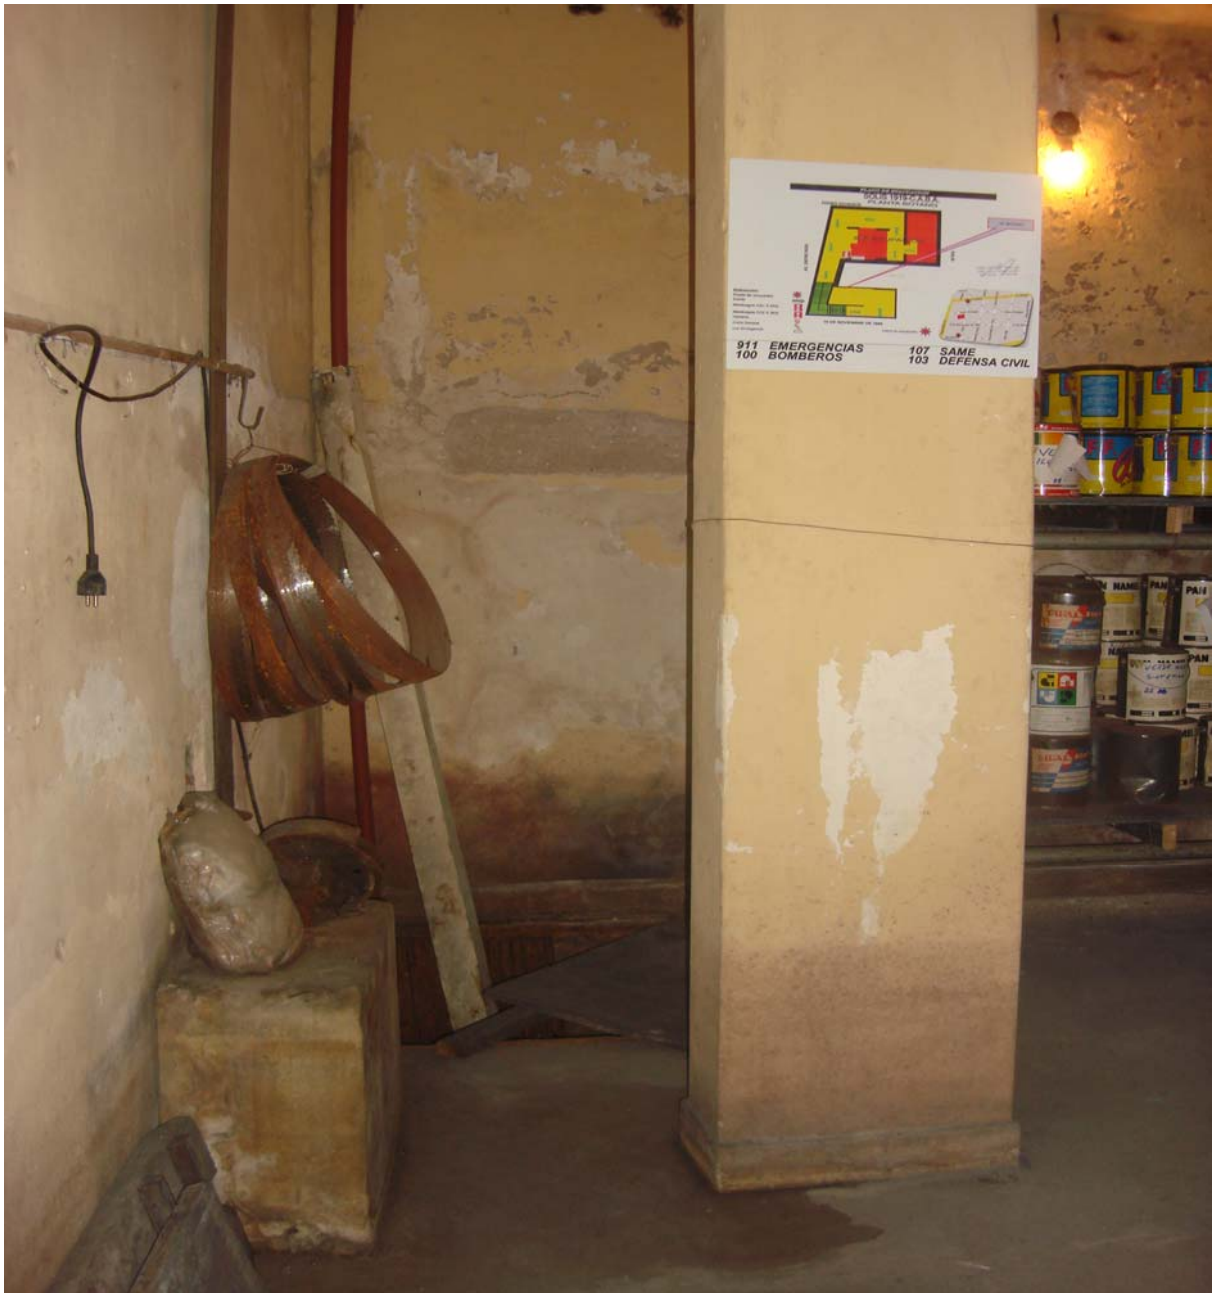
Foto N° 5 –

En la presente vista del sótano podemos ver en un rincón detrás de la columna de primer plano (donde está el plano de evacuación), un pozo de bombeo para extracción del agua del piso, la bomba está sumergida en el pozo y el cable que la alimenta (bajo goma) baja en forma aérea al mismo. Es de notar que todas las paredes se encuentran impregnadas de humedad. En el fondo se puede observar un portalámpara que cuelga del cable que sale de una boca de electricidad.

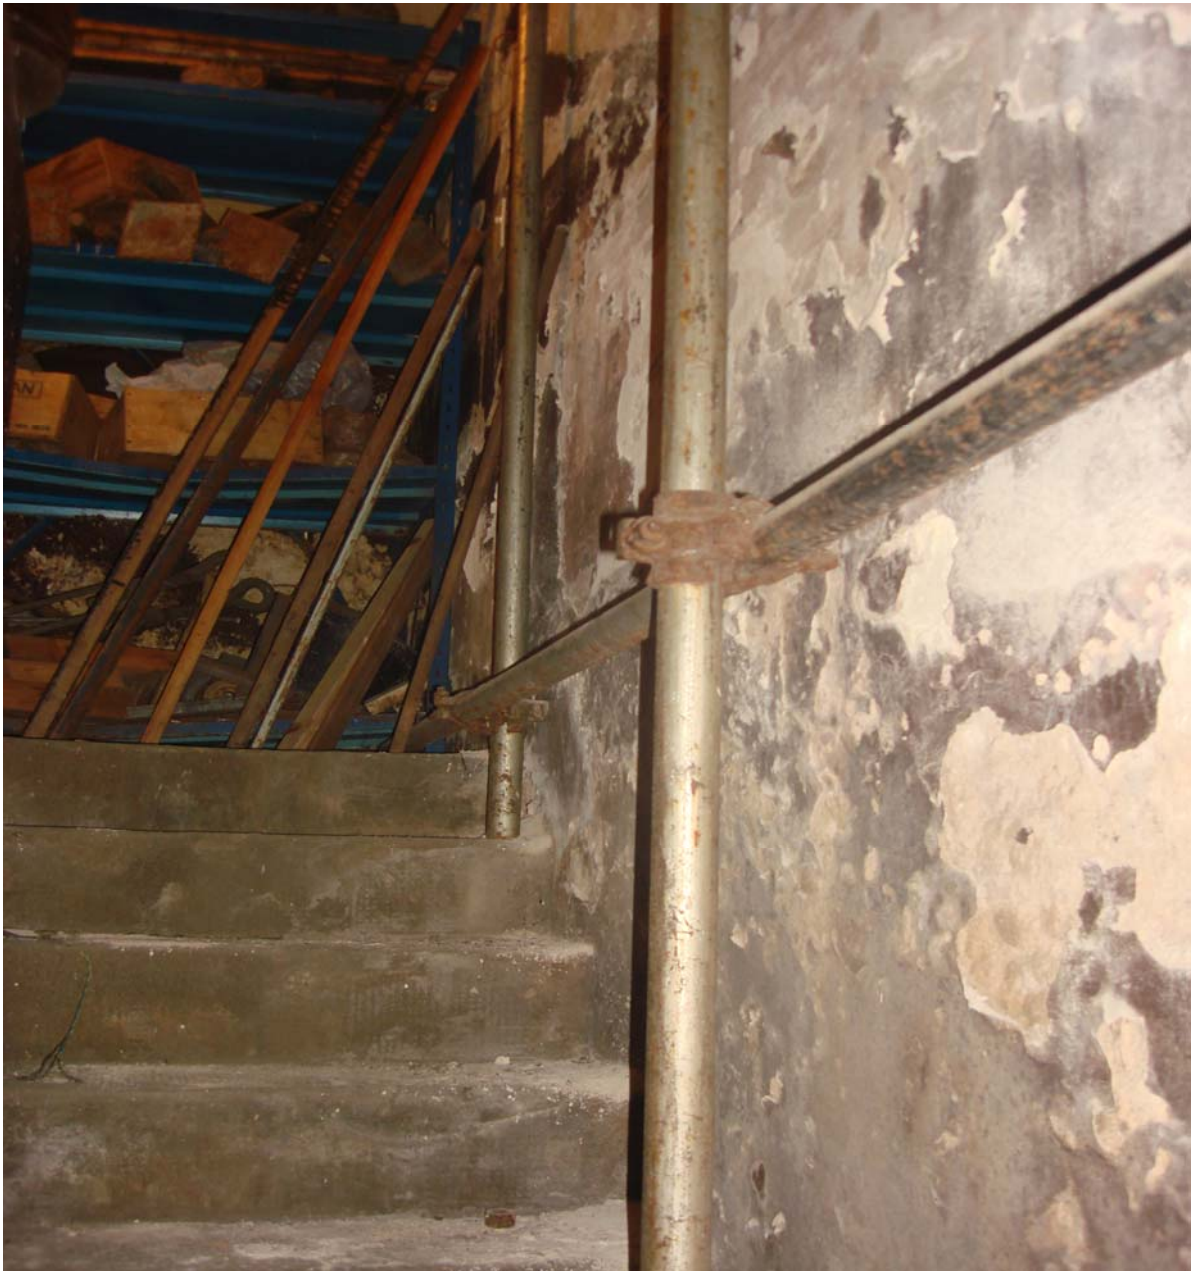
Foto N° 6 –

En la presente vista podemos observar que en la escalera de acceso al sótano, las paredes y escalones están deteriorados por la humedad y sin revestimientos.

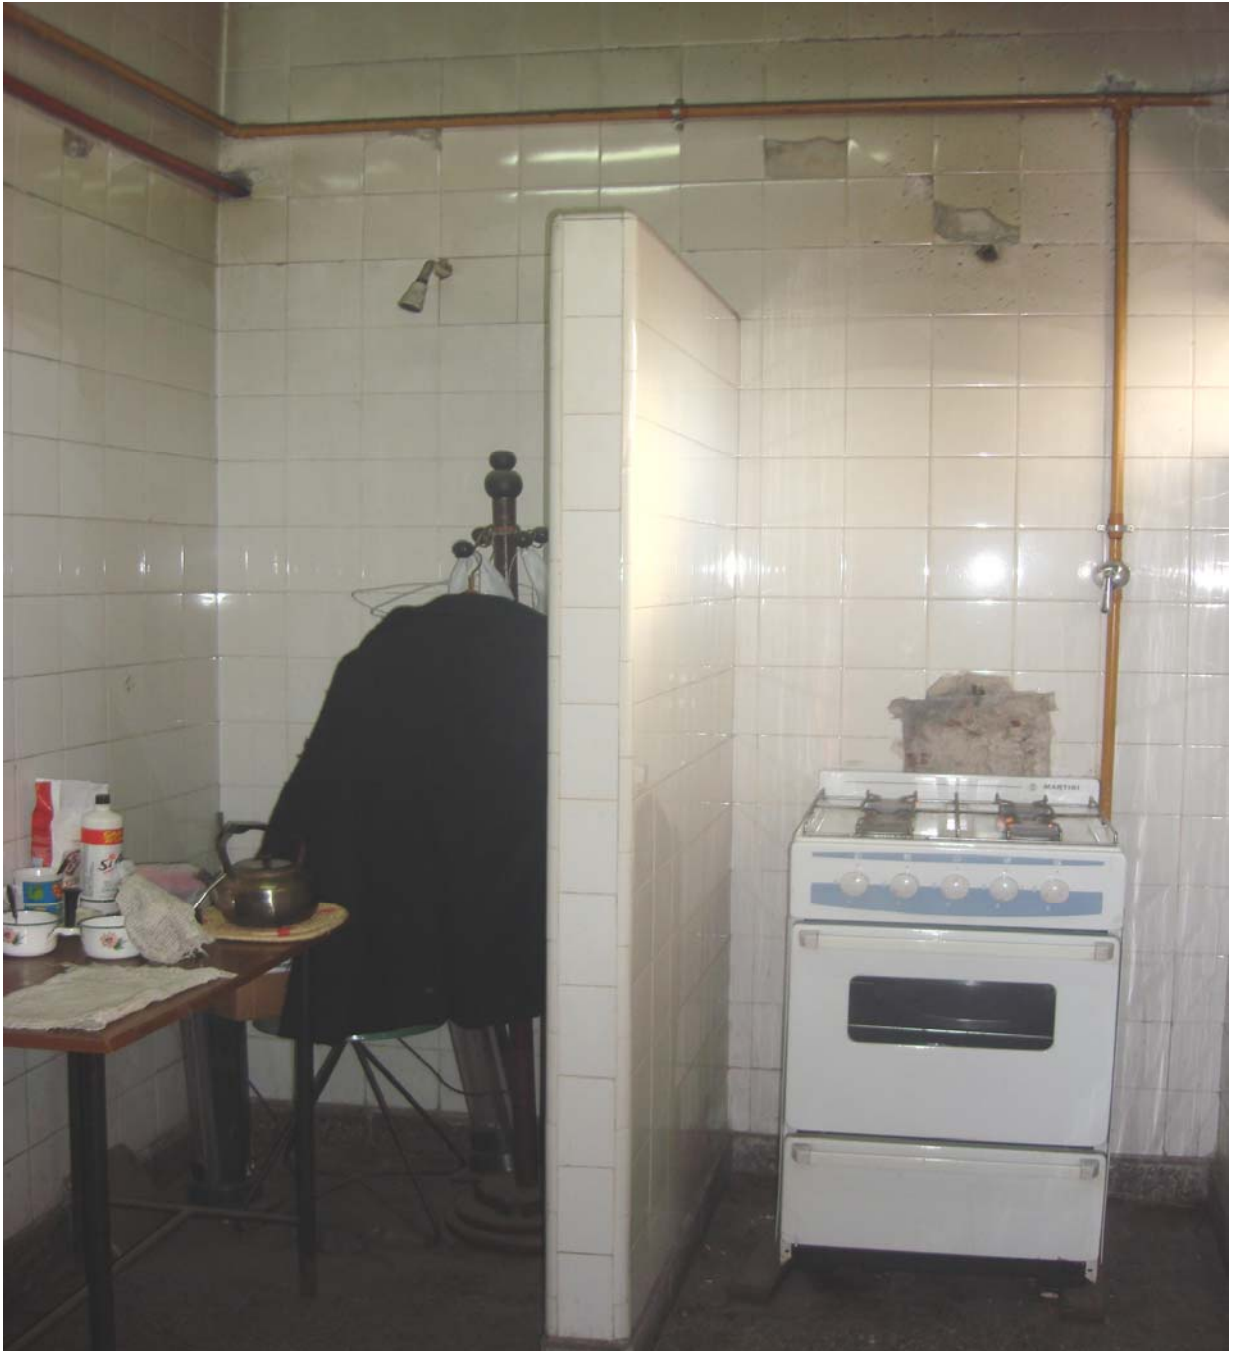
Foto N° 7 –

Vista del baño (viene de la foto anterior) donde podemos observar, en el sector de las duchas que fue transformado en ambiente para cocinar.

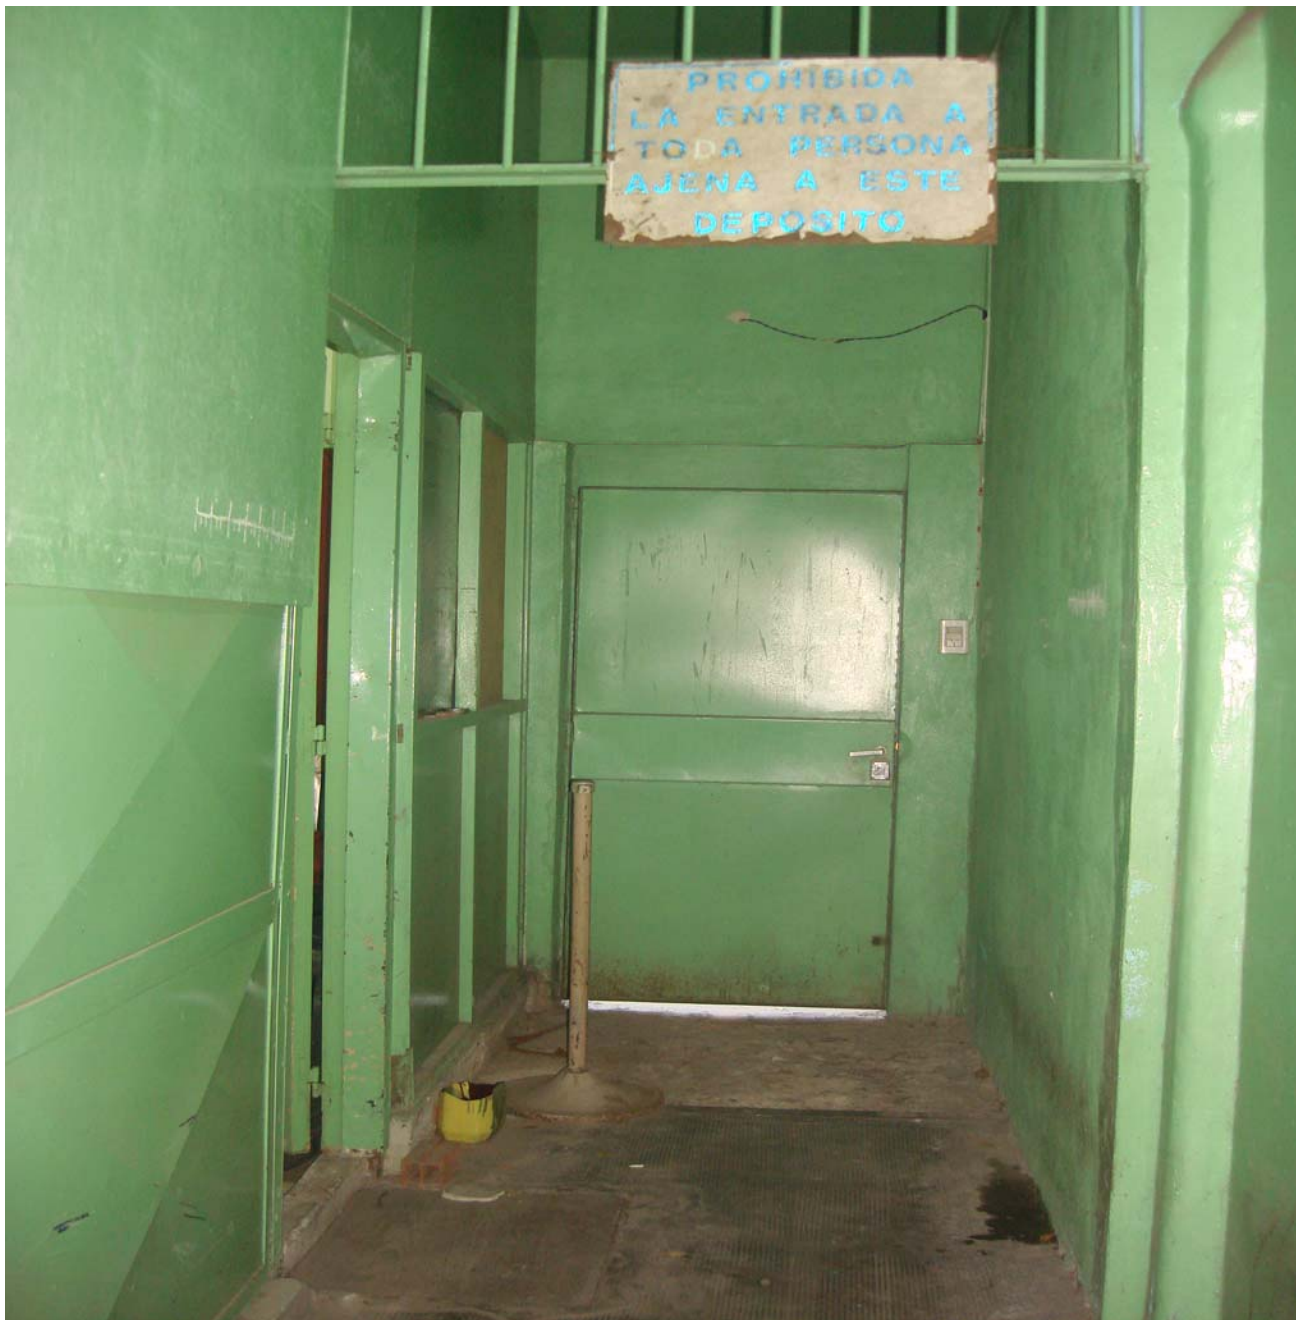
Foto N° 8 –

En la presente foto podemos observar desde el interior del edificio, un pasillo y al fondo la puerta de entrada, a la izquierda se encuentra el ingreso a un depósito de elementos, la pared esta construida con marco y tablero de madera. El solado presenta un contrapiso de material sin revestimiento con lo que es imposible la limpieza.

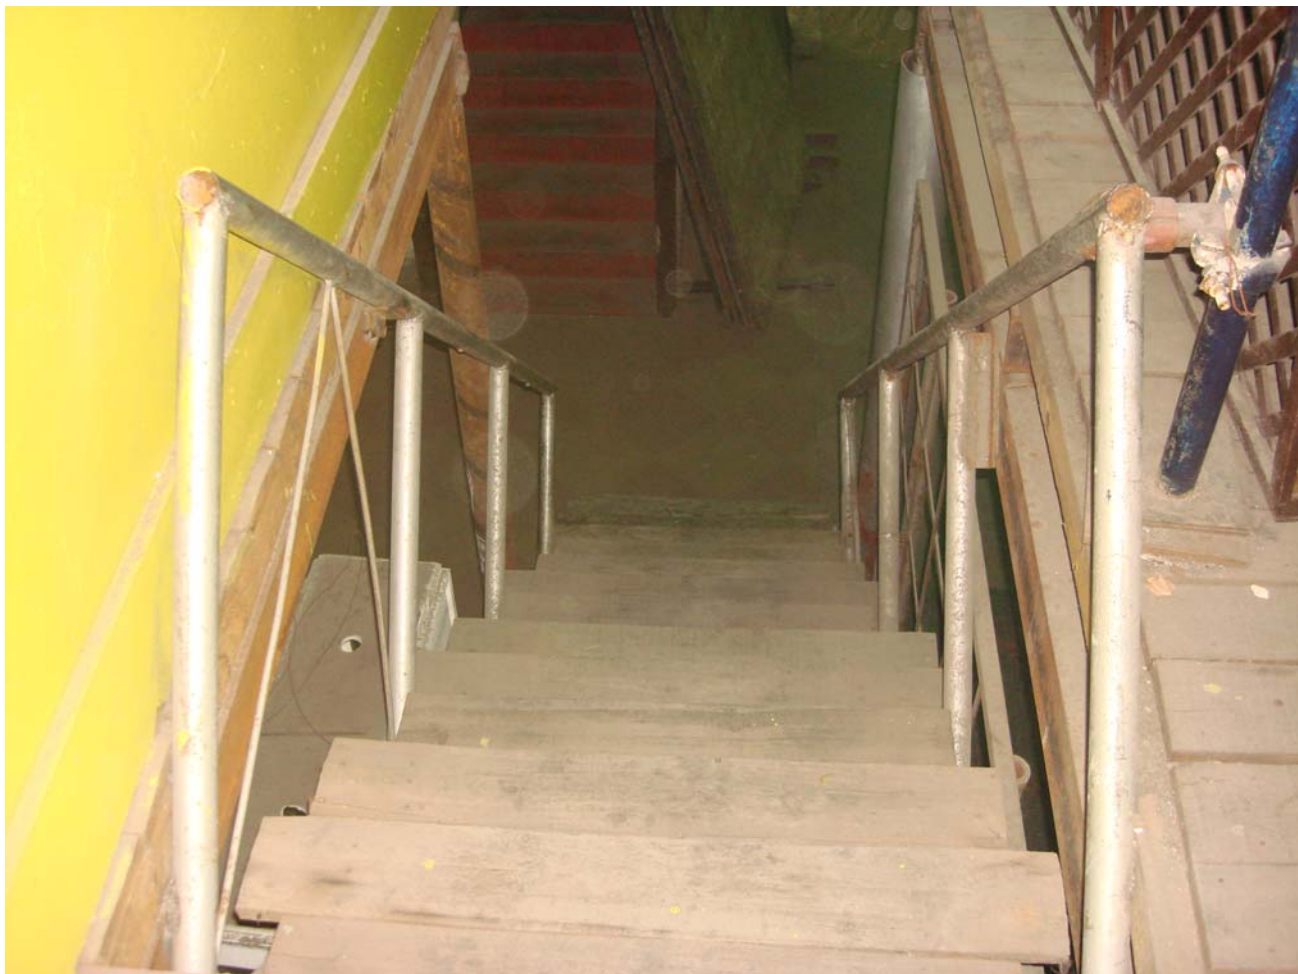
Foto N° 9

En la presente vista podemos observar que la escalera que accede al entrepiso, presenta escalones con diferentes alturas, que esta construida de madera y la baranda esta realizada en forma irregular no reglamentaria.
