**INFORME FINAL  
DE AUDITORÍA**

**RELEVAMIENTO EDIFICIO DEL  
TEATRO GENERAL SAN MARTÍN**

# **AUDITORÍA GENERAL DE LA CIUDAD DE BUENOS AIRES**

**Relevamiento edilicio del Teatro San Martín. Auditoría de Relevamiento**

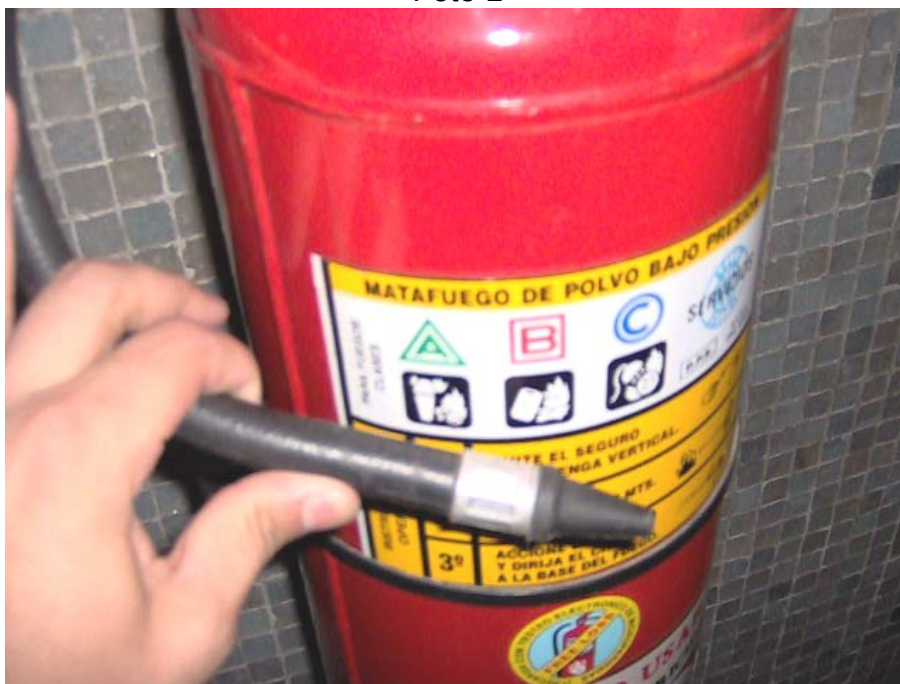
Foto 1

Ver “Debilidades” Nº 3 b). En la etiqueta de este extintor se lee claramente la aptitud para los fuegos A, B y C, mientras que por su boquilla se detectó que este extintor es de agua (combate fuegos de clase A únicamente). Esta mala señalización pone en peligro a los potenciales usuarios.

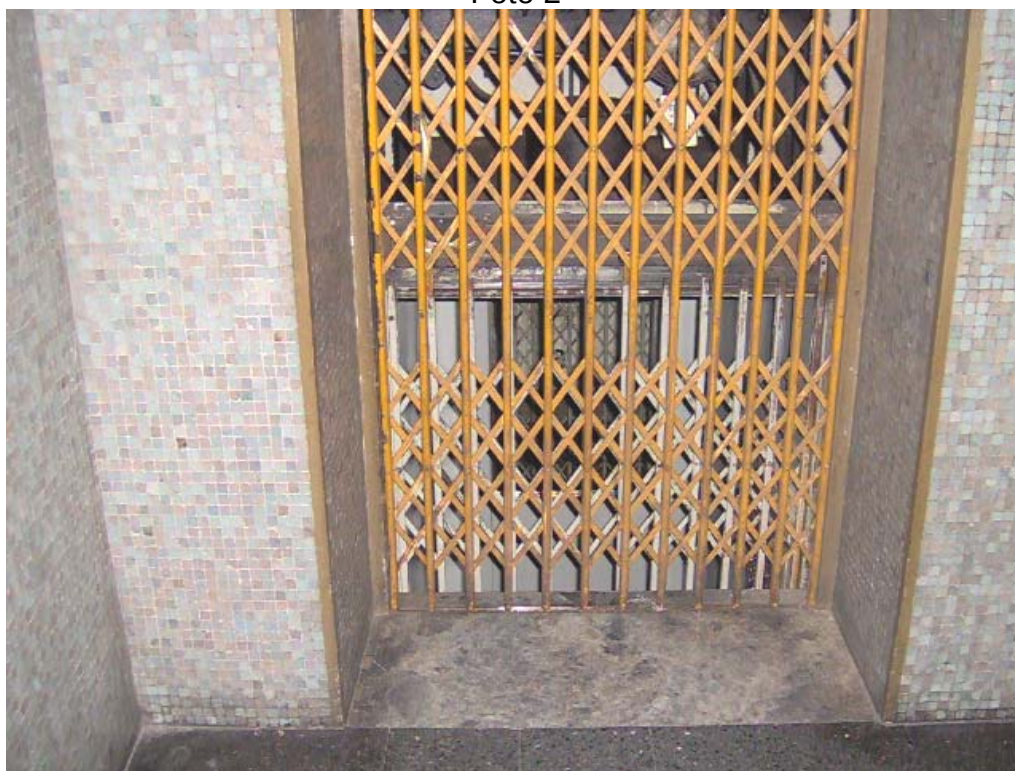
Foto 2

Ver “Debilidades” N° 16. Foto correspondiente al ascensor N° 6

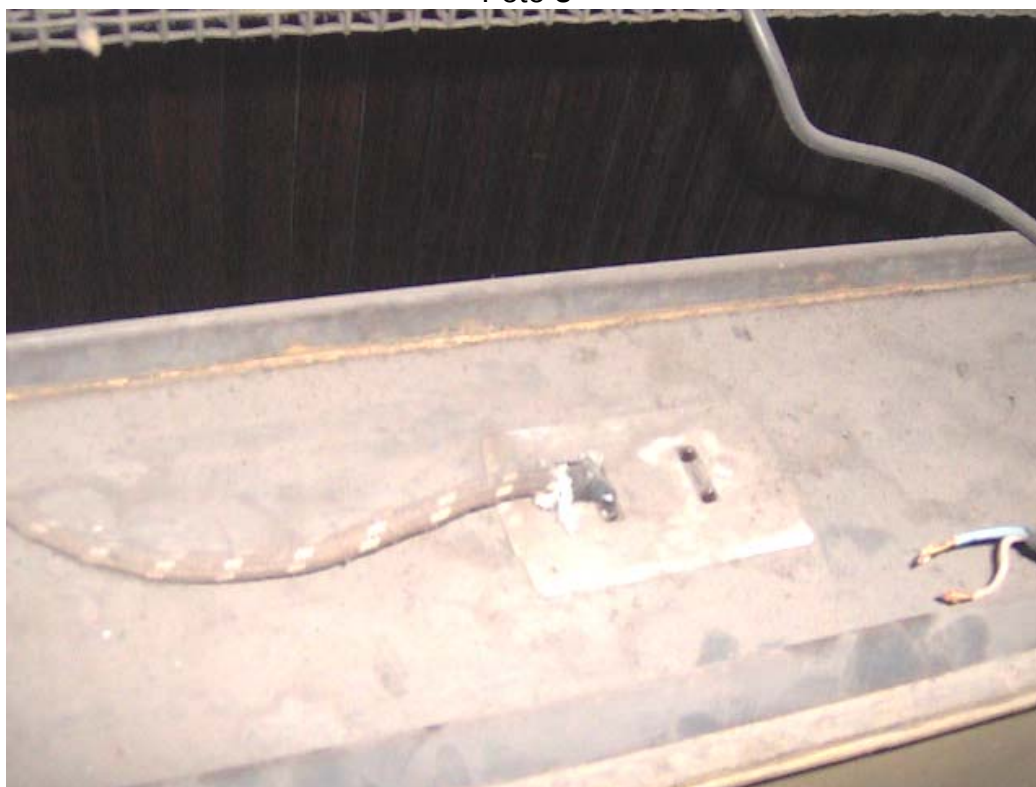
Foto 3

Ver “Debilidades” N° 37. Se ve claramente el tipo de cable y la condiciones en que se encuentra la instalación.

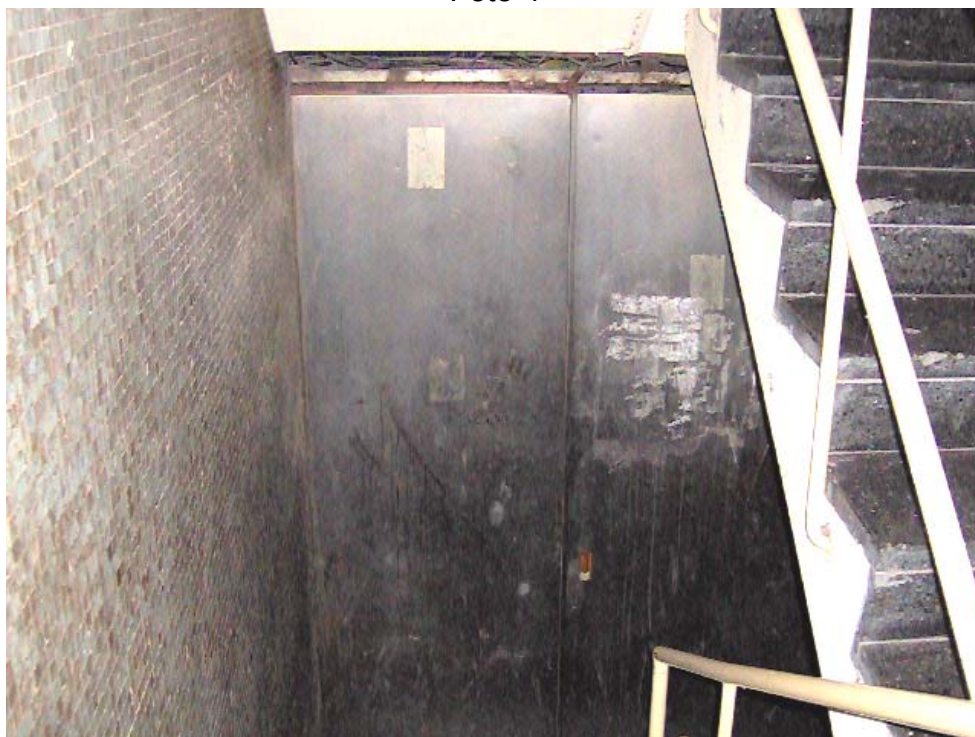
Foto 4

Ver “Debilidades” N° 10 c). Se aprecia el cerramiento que impide el escape hacia la Planta Baja para acceder a la calle en caso de emergencia.

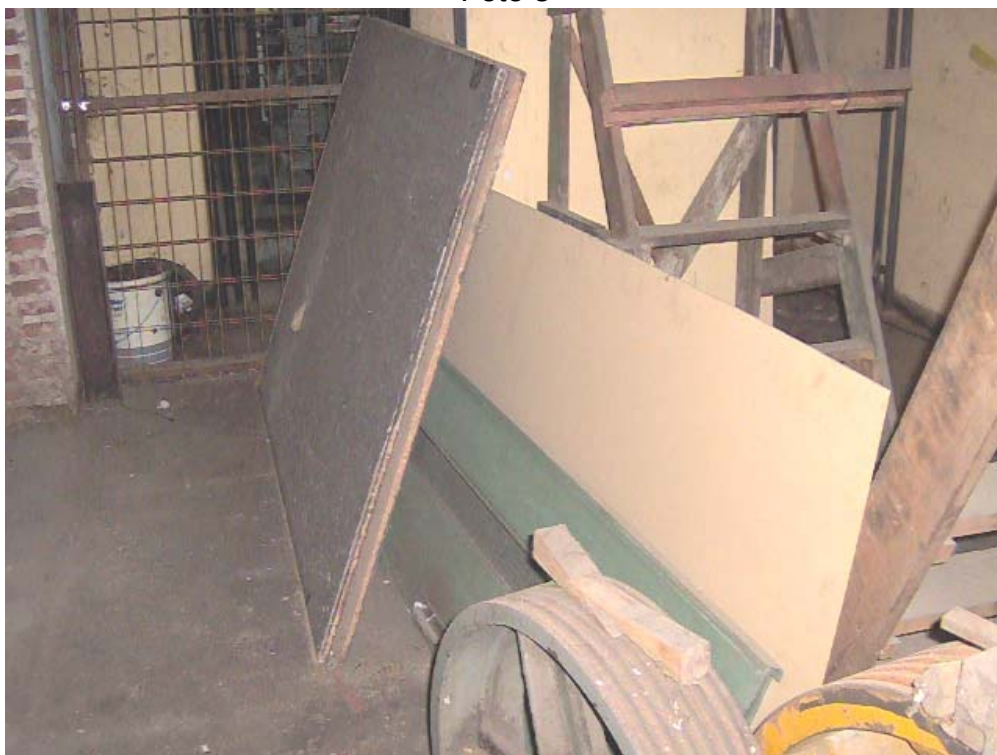
Foto 5

Ver “Debilidades” N° 19. Se observa el bajo recorrido del monta-carga con gran cantidad de restos de maquinarias y materiales de utilería.

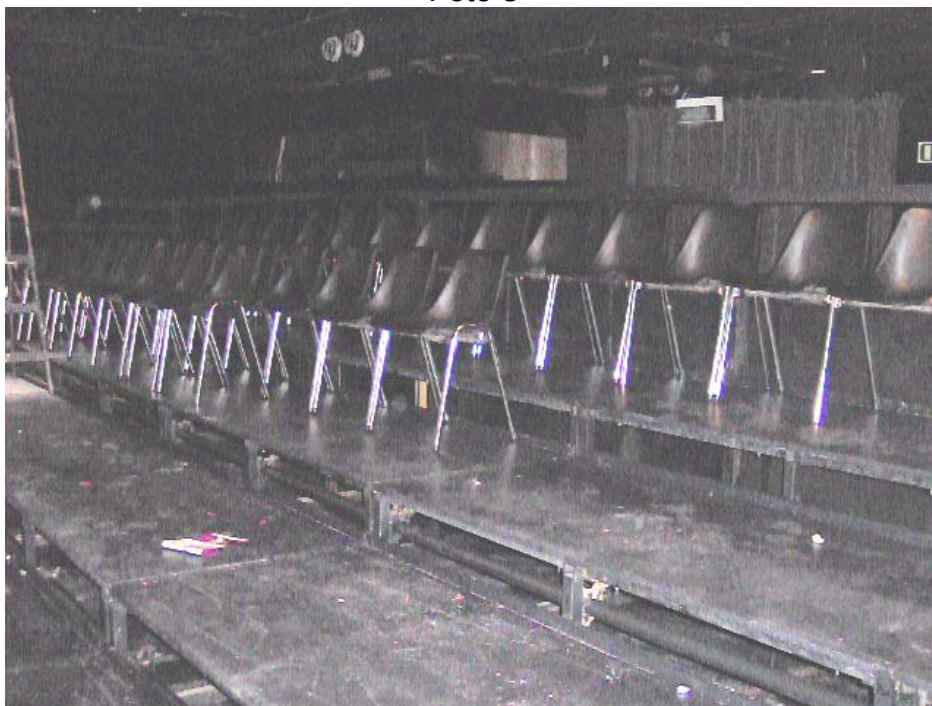
Foto 8

Ver “Debilidades” N° 33. Se visualizan los asientos sueltos utilizados en la Sala Cunill Cabanellas que pueden llegar a dificultar la salida en caso de emergencia.

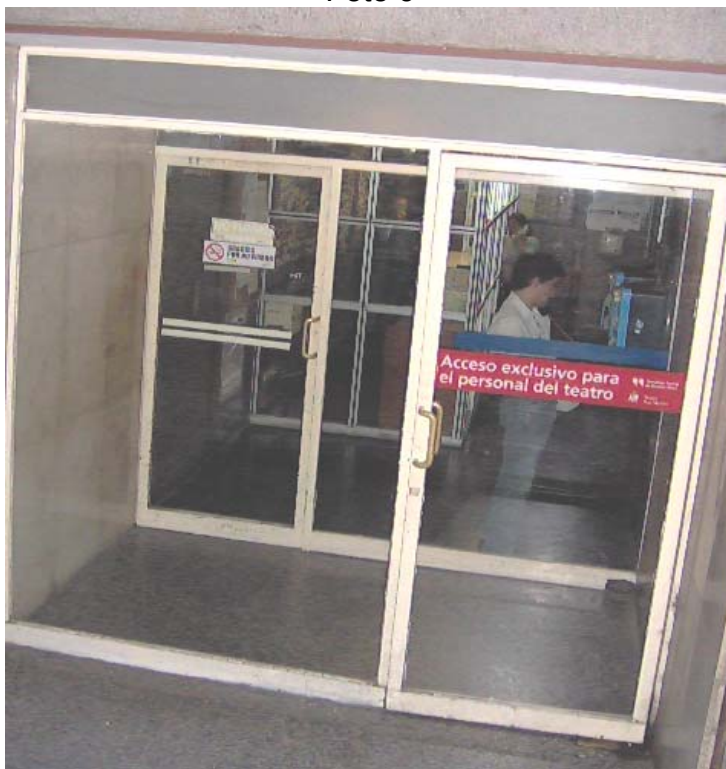
Foto 9

Ver “Debilidades” N° 13. Se observa cómo la salida es dificultada por dos puertas opuestas y la instalación del fichero de asistencia disminuye el ancho de salida.

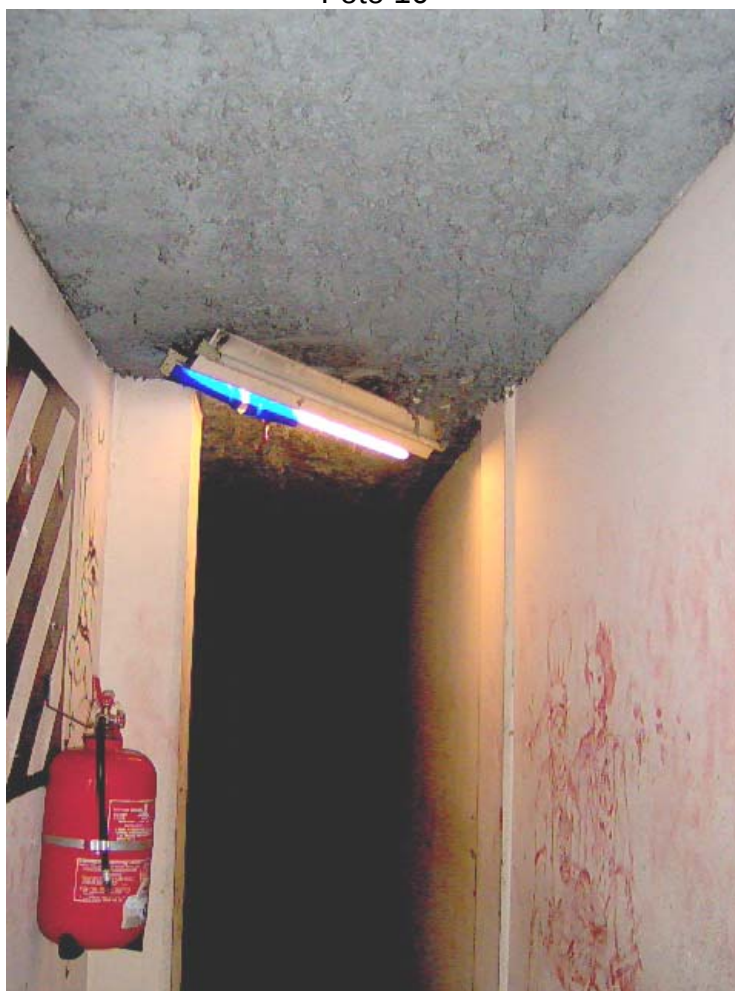
Foto 10

Ver “Debilidades” Nº 28. El recubrimiento del techo es asbesto, material altamente cancerígeno.
