# **INFORME FINAL DE AUDITORIA**

**PROYECTO N° 2.12.02**

## **DIRECCION GENERAL DE INFRAESTRUCTURA Y EQUIPAMIENTO DEL MINISTERIO DE EDUCACIÓN**

**AUDITORÍA LEGAL, TECNICA Y FINANCIERA.**

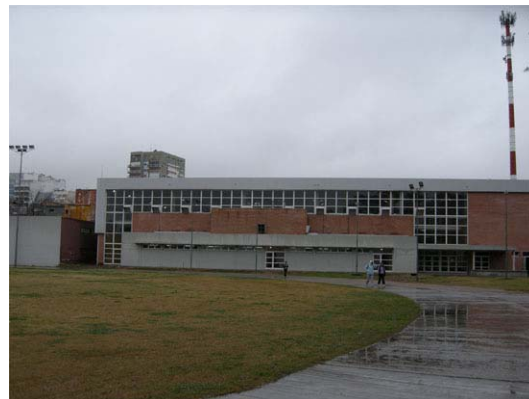
| <b>Objeto:</b> El proyecto contempla la construcción de 3 edificios nuevos y una remodelación del edificio existente: En dos de los edificios nuevos funcionaran los Gimnasios 1 - 2; en el otro 6 aulas, un sector administrativo y un bufet con cocina. Este último se ubica contiguo a una edificación existente donde se remodelarán los vestuarios. | | |

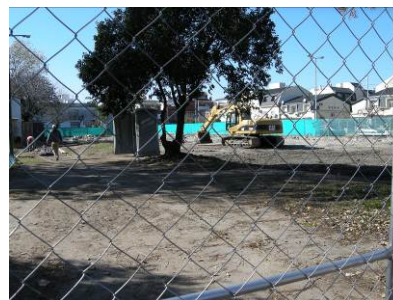
| <b>Objeto:</b> La obra consiste en la construcción a nuevo de un edificio escolar implantado en un terreno en esquina. Se proyecta un bloque de planta baja y dos pisos. | | |

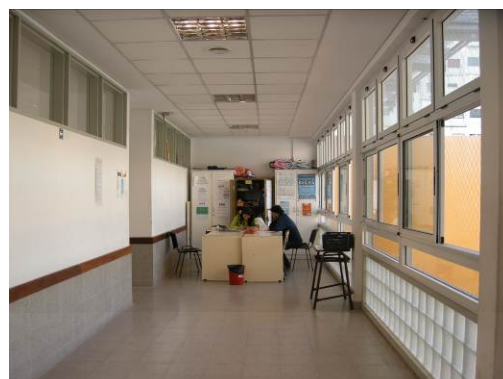
| <b>Objeto:</b> La obra consiste en la remodelación de un sector histórico del edificio, sobre Av. Corrientes, y una obra nueva de ampliación sobre la calle Humahuaca. Ambos sectores con adecuación a las normas actuales exigidas para la accesibilidad. La intervención incluyó una caja de escaleras cerrada y un ascensor. | | |

**Filtraciones:** La marquesina ubicada en el acceso sobre calle Humahuaca tiene filtraciones. El antepecho de mampostería de las ventanas de las aulas del 3º piso al frente sobre Av. Corrientes, tiene filtraciones de agua que deterioraron los revoques interiores.

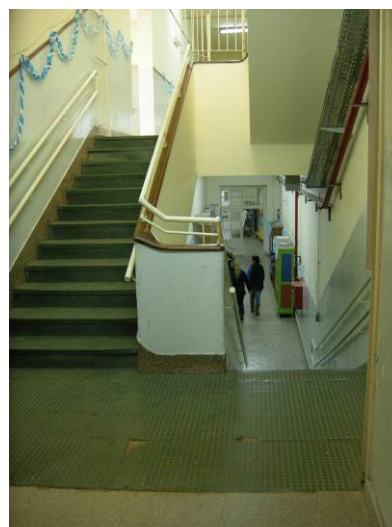
| <b>Objeto:</b> La obra consiste en la refuncionalización del edificio existente sobre la calle Caseros para ubicar las áreas comunes y la demolición de aulas existentes sobre el terreno de San José, para realizar un nuevo edificio en el que se desarrollarán las funciones principales. Ambos edificios se conectarán a través de una expansión sobre planta alta del edificio nuevo. En el edificio existente además se demolerán aulas, para la construcción de un comedor que se conectara con el edificio de San José. Se construirá una nueva batería de sanitarios y se efectuarán mejoras en la cocina. También se harán mejoras y pintura en el edificio existente. Esta obra se programa en dos etapas de ejecución, una para cada uno de los edificios a intervenir, desalojándolo por completo mientras se desarrollan las funciones en el otro, para prevenir accidentes. | | |

**Conexión edificio nuevo con existente:** Se verificaron terminaciones deficientes (Salón de Actos).

**Cubierta inaccesible:** La membrana geotextil que se colocó, presenta sectores en los que se acumula agua. Además hay cañerías de agua apoyadas en la membrana que podrían deteriorarla en el futuro.<sup>104</sup>

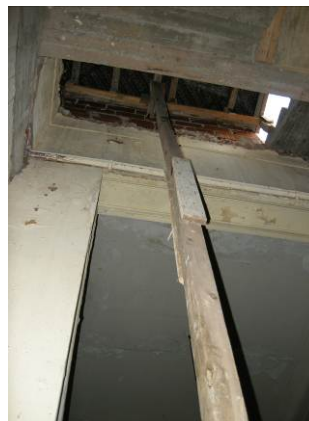
Se están ejecutando obras de demolición sin tener en cuenta la debida protección, quedando el edificio expuesto a la intemperie y permitiendo el ingreso del agua los días de lluvia. Se verifico la existencia de varios sectores inundados con deterioros. Este incumplimiento se refleja en varias Órdenes de Servicio.<sup>109</sup>

La incorrecta ejecución de los trabajos en el 2º piso está ocasionando daños a todo el edificio (filtraciones, rajaduras, instalaciones eléctricas expuestas a la lluvia, acumulación de escombros, etc.)

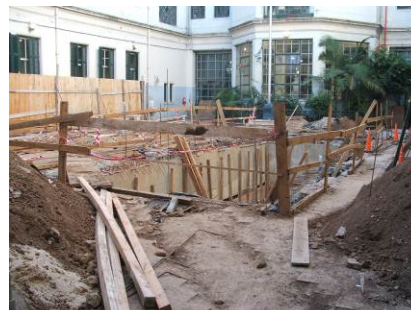
| <b>Objeto:</b><br>La intervención consiste básicamente en cumplimentar con la Ley 962 de “Accesibilidad e Incendio” y la ley 257 de “Conservación de fachadas” <sup>118</sup> . Se propone resolver la caja de escalera contra incendio y el ascensor en un espacio destinado actualmente a aula y biblioteca en PB y 1° piso, respectivamente. Asimismo se ejecutarán baños para discapacitados, se adecuarán las instalaciones sanitaria y eléctrica a la normativa vigente, se colocarán rampas y se impermeabilizarán las azoteas. | | |

El proyecto contempló en forma parcial la adecuación del edificio a la Ley 962, dado que el establecimiento tiene dos escaleras principales de madera (originales del edificio) ubicadas a ambos laterales del hall de acceso. Las mismas no serán intervenidas por ser Patrimonio Histórico. No se previó su pintura ignífuga, ni ninguna solución alternativa. Si bien se está construyendo un nuevo núcleo de escaleras reglamentarias, ésta Auditoría considera que en caso de incendio, los usuarios del edificio tenderán a usar las viejas escaleras conocidas, que son también las que se encuentran más accesibles visual y funcionalmente.

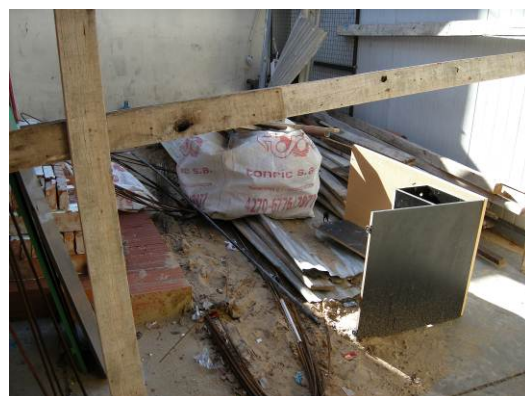
| <p><b>Objeto:</b> La obra consiste en adecuar sectores del edificio existente sobre la calle Porcel de Peralta donde funciona la EMEM y realizar una obra de reforma y ampliación en el edificio sobre la calle Varela donde funciona el CBO. Ambos edificios se conectan entre si a través del patio descubierto. En planta baja de la EMEM, se contempla la construcción de una rampa en el acceso, ampliación del espacio semi cubierto del patio, adecuación de sanitarios y office del sector administrativo y destinar un espacio para secretaría y preceptoría. En la planta alta, ampliación del SUM, construcción de sanitarios nuevos y sector para cooperadora y preceptoría.</p> <p>En sector planta baja compartido con CBO, se prevé construir un comedor con cantina y centro de fotocopiado.</p> <p>En CBO el proyecto contempla la reforma y ampliación para obtener el total de 9 aulas, sanitarios, ascensor y cierre de escalera para conformar caja de escalera.</p> | | | |

**Sanitarios:** Las terminaciones de los sectores intervenidos son deficientes. Hay distintos tonos de azulejos y el pastinado es irregular.

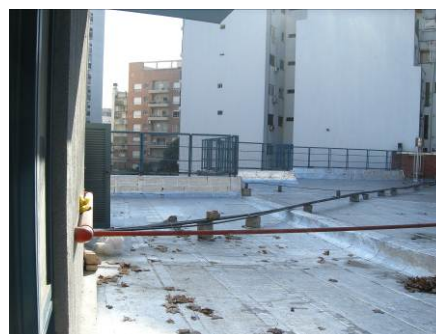
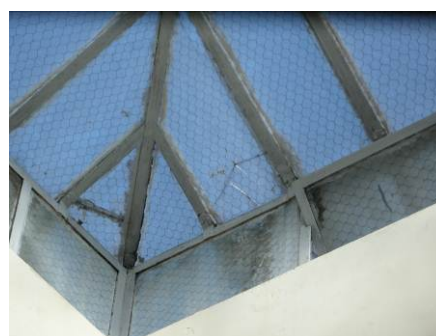
| <b>Objeto:</b> Trabajos de impermeabilización de cubiertas en varios establecimientos. | | | | | |

Resolver problemas de deterioros y filtraciones en azoteas accesible del primero piso e inaccesible del segundo. Acondicionar y revisar techo de chapa en primer piso, aumentando el caudal de la canaleta. Impermeabilizar los maceteros de la azotea accesible del primer piso.

Se deberá cambiar la membrana, carpeta y reparación de contrapiso. Se limpiarán y desobstruirán las bajadas pluviales y las rejillas de ventilación que se encuentran oxidadas y corroídas. Tanto en azotea accesible como inaccesible se le aplicara antióxido y esmalte sintético a puerta de acceso y carpintería de vidrios y claraboya.

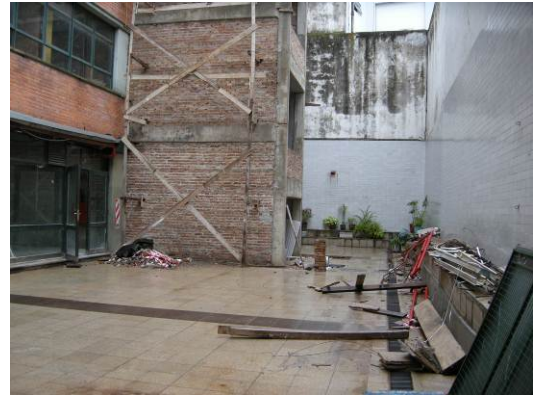
| <b>Objeto:</b><br>La obra consiste en: Intervenir el edificio poniéndolo en norma de acuerdo a la ley N° 962 en accesibilidad y medios de escape La intervención incluye, adecuación de dos escaleras, cambio de vidrios y carpinterías, ejecución de sanitario de salubridad especial, reparación de solados en `patio exterior, extracción de cielorrasos combustibles, cambio de membranas en azotea, Reparación de instalación cloacal, reemplazo de bombas de impulsión, recambio de artefactos eléctricos, puesta a punto de la iluminación de emergencia. | | |

Las terminaciones de los 3 sanitarios de salubridad especial ejecutados a nuevo, cuyas obras fueron concluidas, son deficientes. A modo de ejemplo: Hay filtración en el inodoro del 2do piso, remiendo sin terminación en revoque de losa picada, solias mal terminadas y no se colocaron los guardacantos.

Los trabajos de pintura se realizaron en forma parcial y los que parecen terminados son deficientes, habiendo encontrado remiendos y manchas.

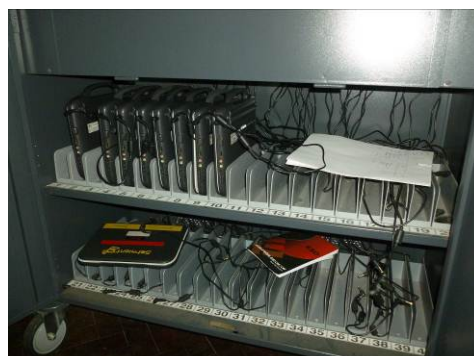
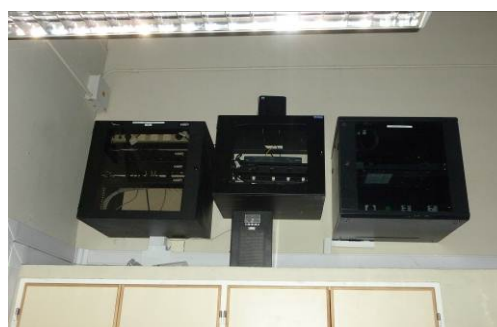
| <b>Objeto:</b> La obra consiste en la provisión de materiales y mano de obra especializada para la ejecución de instalaciones eléctricas con canalizaciones, cableado y gabinetes para tableros eléctricos que contengan las protecciones correspondientes contra cortocircuito y corriente diferencial de fuga. La misma deberá alimentar eléctricamente los Armarios para Almacenamiento y carga para Notebooks en forma independiente de la instalación eléctrica existente en el edificio de los establecimientos, teniendo especial cuidado de no interferir el normal funcionamiento de la instalación eléctrica existente por causa de sobrecargas eléctricas o accionamientos intempestivos de sus protecciones correspondientes. | | | |

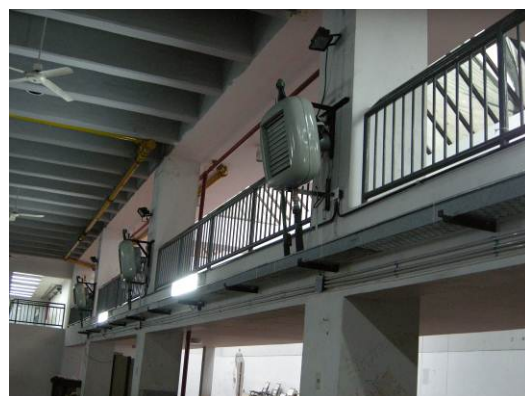
| <b>Objeto:</b><br>La obra consiste en: Retiro de instalación de calefacción existente y reemplazo por un nuevo sistema de acondicionamiento, mediante la instalación de equipos terminales caloventiladores. El proyecto contempla la provisión y colocación de bombas centrífugas, tanque de expansión y la instalación eléctrica completa para el correcto funcionamiento de la nueva instalación. | | |

El edificio fue pintado por última vez hace 30 años, y está con un importante deterioro.

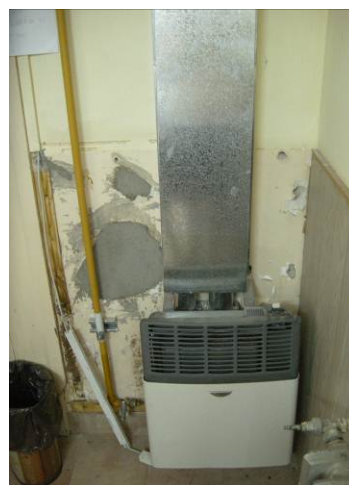
| <b>Objeto:</b> La obra consiste en la instalación de un nuevo sistema de calefacción a través de estufas TBU y TB, retirando las instalaciones existentes de gas y termomecánica. | | |

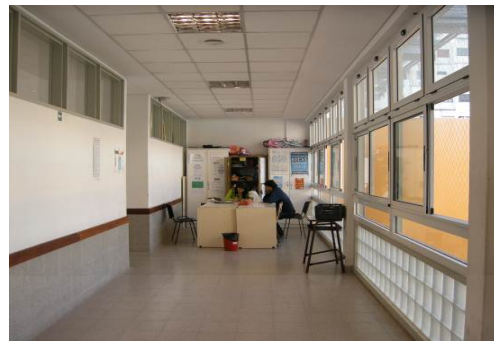
Se ejecutó un proyecto elaborado hace más de 10 años y que ya antes de finalizar la obra no respondía a las necesidades de los 4 establecimientos que allí funcionan.

Gabinete psicopedagógico y vedelía funcionando en espacios comunes. **Proyecto inadecuado.**

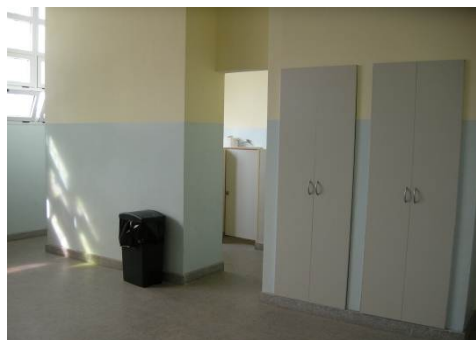
**Jardín de Infantes N°1 DE 5 “Walt Disney”, ubicados en Caseros 1555**

Imagen desde el comedor, que no pudo ser habilitado por la proximidad con los sanitarios abiertos (se ven al fondo, sin muro sobre las puertas).

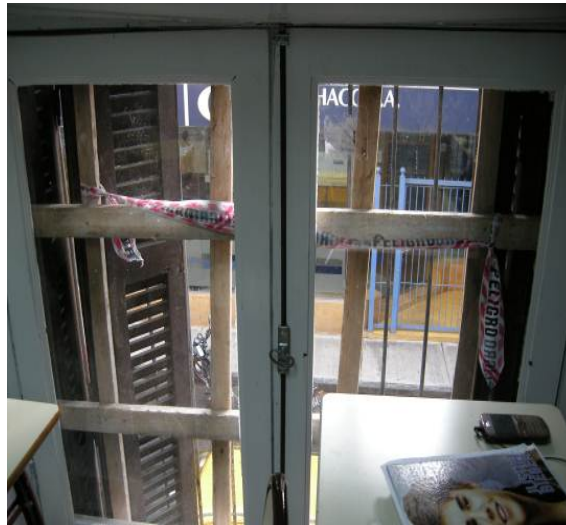
El proyecto no responde al objeto de la intervención en lo que se refiere a mejorar la iluminación y ventilación de las aulas, como así tampoco a los de preservación del edificio histórico que fueron planteados como premisas.

Las pequeñas aulas, de escasa altura, no permiten la apertura de ventanas, debido a que no caben todos los pupitres si no los enciman a las mismas.

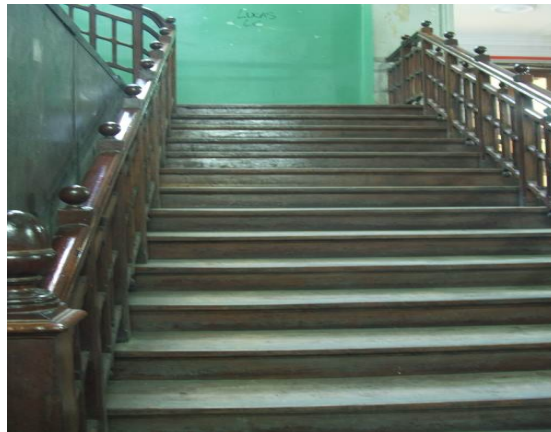
No se previó pintura ignífuga, ni ninguna solución alternativa, en las escaleras de madera originales del edificio.

Escaleras de madera originales del edificio histórico.

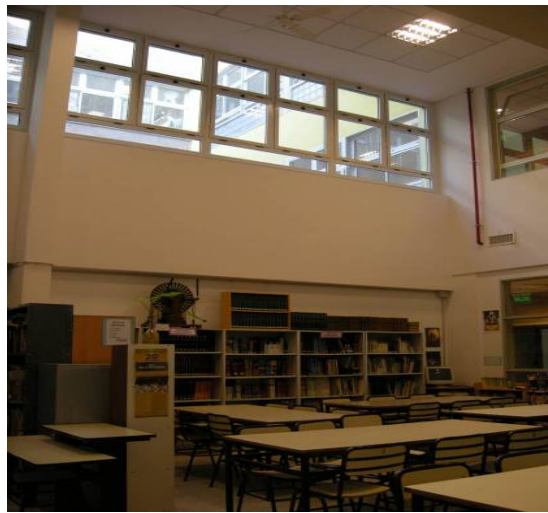
Elección inadecuada de carpinterías.

Ventanas ubicadas a una altura difícil para accionar.

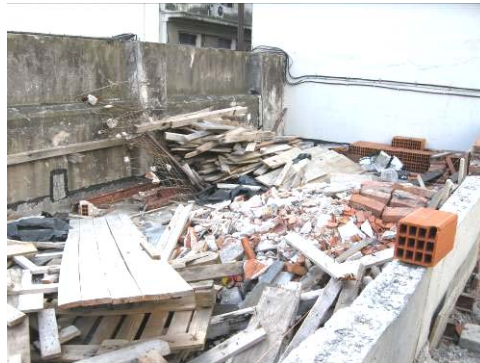
**Escuela de Danzas DE 1, ubicada en Esmeralda 285.**

Escombros y materiales en la terraza, sobrecargando la losa del edificio histórico.

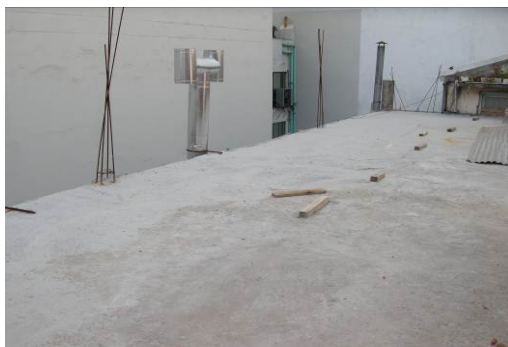
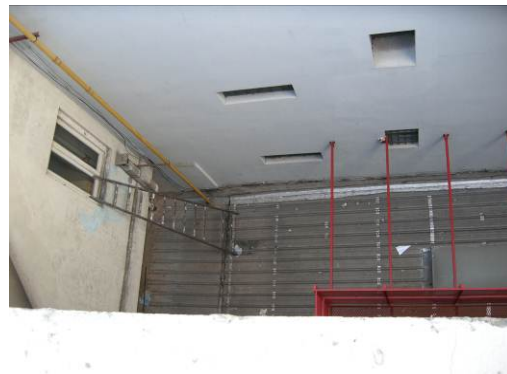
Sectores de obra en el 2º piso sin la protección reglamentaria para evitar la caída al vacío.

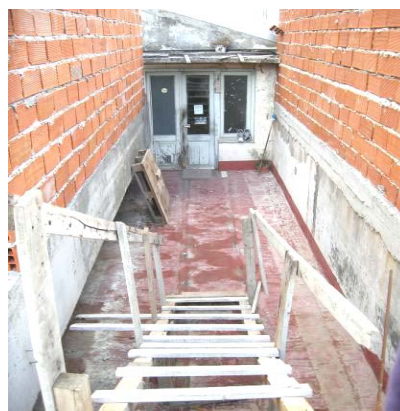
Único acceso a la vivienda del portero.

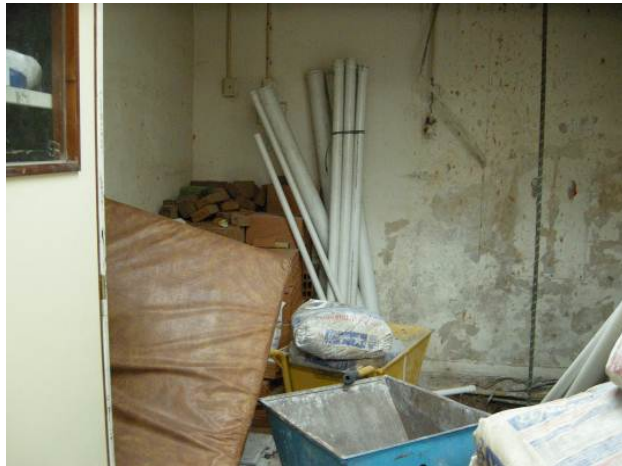
**Escuela Media N° 2 y CBO N° 2. Ubicada en Porcel de Peralta 1437**

Sectores de obra sin delimitar en planta baja del CBO.

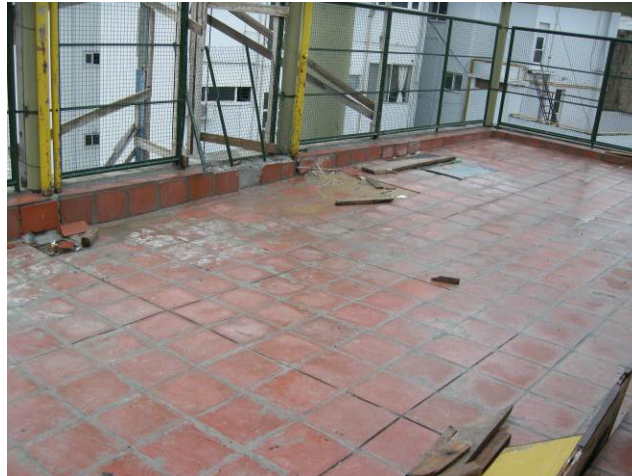
**Escuela N° 7 DE 5 ubicada en Caseros 734.**

Terraza con babetas sin terminar, pendientes mal ejecutadas y acumulación de agua.

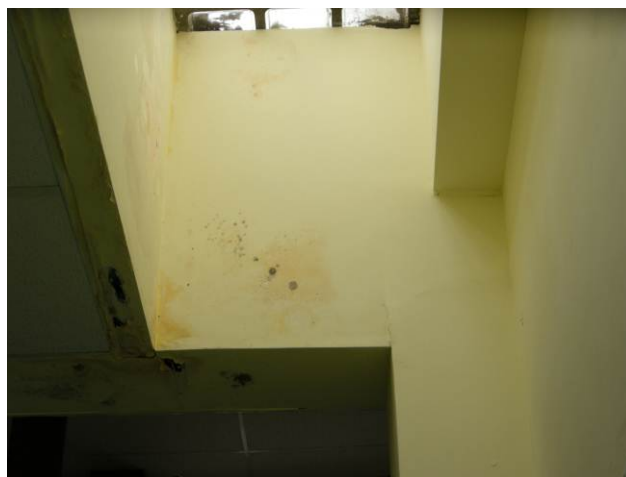
**Jardín de Infantes N°1 DE 5 “Walt Disney”, ubicados en Caseros 1555**

Filtraciones originadas por losa con ladrillos de vidrio recientemente ejecutada.
