# **INFORME FINAL DE AUDITORIA**

**DIRECCION GENERAL DE  
INFRAESTRUCTURA Y  
MANTENIMIENTO EDILICIO  
DEL MINISTERIO DE CULTURA**

**PROYECTO N° 2.12.10**

**AUDITORÍA DE GESTION**

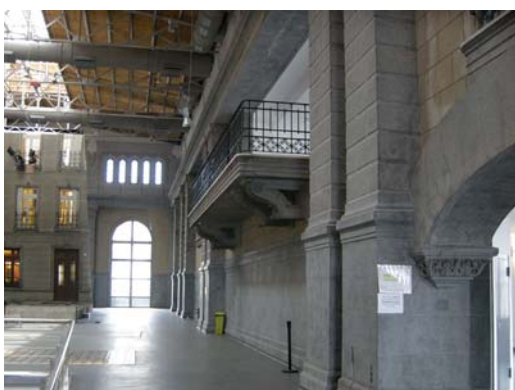
Vista interior del Salón Dorado.

Tiene revestidos sus pisos con material vinílico de alto tránsito, en lugar del mosaico granítico 40x40 cm. que estaba proyectado.

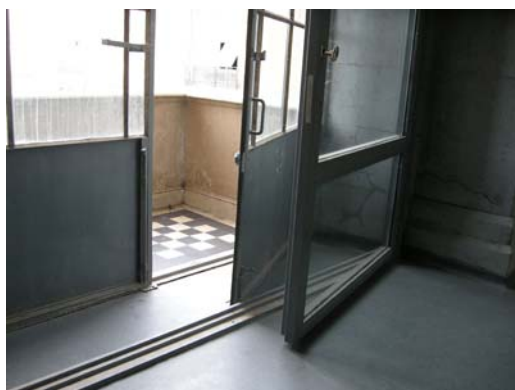
Vista interior de carpinterías.

Las carpinterías de acero inoxidable proyectadas, fueron reemplazadas por otras de chapa de hierro.

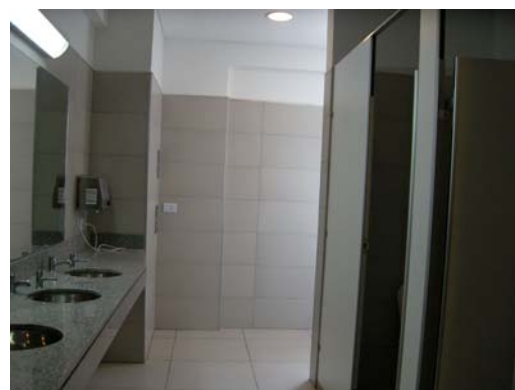
Vista de los sanitarios de uso público.

Tanto las puertas de ingreso a los núcleos de sanitarios, como las de acceso a cada uno de los recintos de inodoro, abren hacia adentro. Incumpliendo la Ley 962.

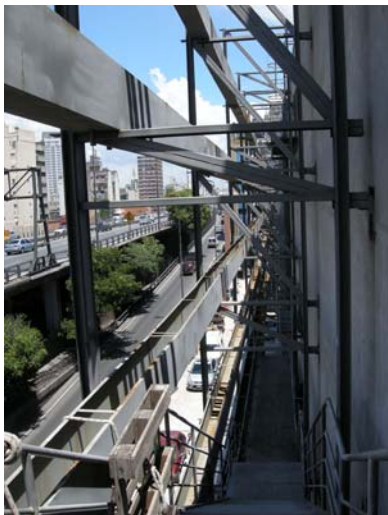
### Modificación del proyecto original.

El proyecto original sufrió una modificación en una de sus fachadas. En ella se preveían proyecciones de imágenes. Como esta lindaba con la autopista, para evitar la distracción de los automovilistas, fue reemplazada por una fachada verde vinculada con los demás jardines verticales del resto del edificio.

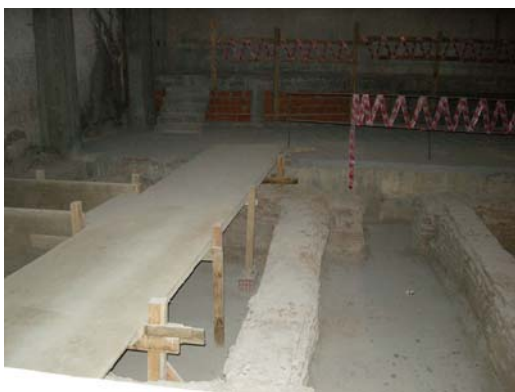
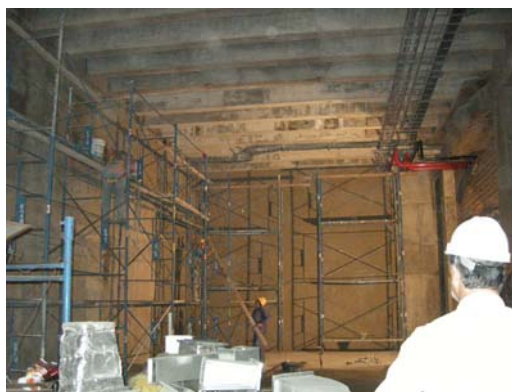
### Falta de relevamiento previo.

El anteproyecto no contempló que la Casa del Naranjo debía ser preservada por su valor patrimonial y que el antiguo edificio de Iggam presentaba problemas estructurales que impedían la ejecución de lo proyectado.

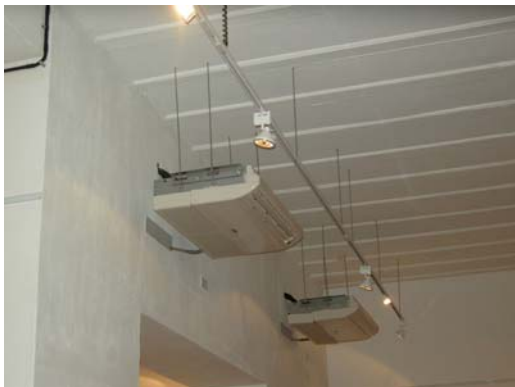
### Instalación termomecánica.

Fueron instaladas las unidades interiores de los equipos de aire acondicionado, las unidades exteriores están siendo colocadas. La obra cuenta con recepción de obra provisoria.

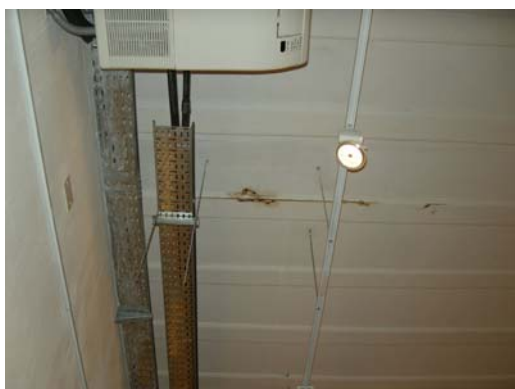
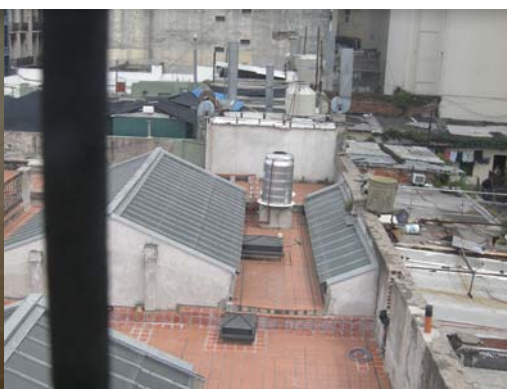
### Filtraciones en terraza sobre primer piso.

Las filtraciones provenientes de la azotea del 2 nivel, traspasa la losa del primer piso sin intervenir y ya deterioró la Sala de Exposiciones de la planta baja recientemente restaurada con esta contratación. El pliego previó la reparación de 50 m<sup>2</sup> de cubierta y 100 ml de nuevas juntas de dilatación. Con dicha intervención se cortó la continuidad de la aislación y persisten las filtraciones. Además no se previó la impermeabilización y drenaje de un pequeño techo sobre la puerta de acceso a la azotea cuyo desagüe pluvial está totalmente obstruido y en la que se acumula agua sobre exigiendo la losa existente con su peso y humedeciendo además los muros originales del edificio, sobre los que creció vegetación.

Las filtraciones provenientes de la azotea del 2º nivel, traspasa la losa del primer piso sin intervenir y ya deterioró la Sala de Exposiciones de la planta baja recientemente restaurada con esta contratación. El pliego previo la reparación de 50 m2 de cubierta y 100 ml de nuevas juntas de dilatación.

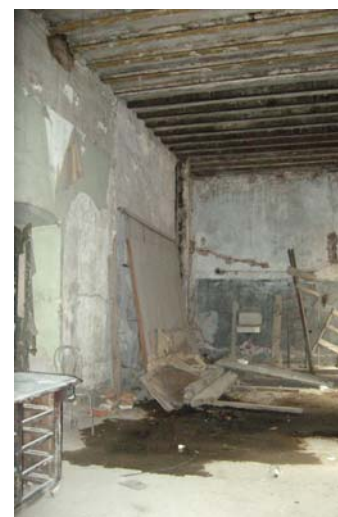
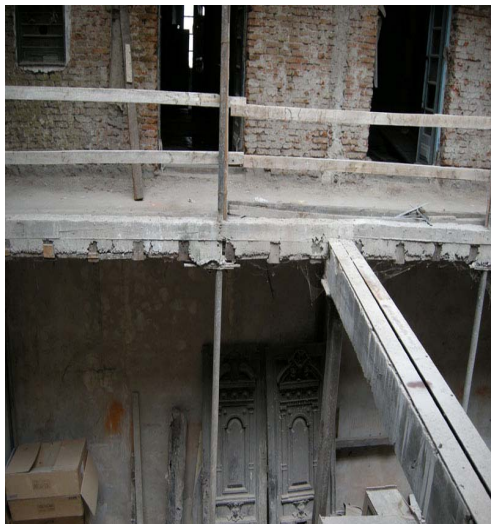
### Planificación

- o Hay sectores intervenidos en esta contratación, afectados por trabajos ya realizados en etapas anteriores, como ser: Impermeabilización de azotea, que con el transcurso del tiempo sufrió deterioros y está ocasionando filtraciones en el interior del edificio. Ver Anexo V Fotos.
- o La contratación bajo análisis contempla la remodelación de la planta baja, quedando aun sin intervenir el 1 piso, el cual se encuentra en estado de abandono. Ver Anexo V Fotos.

La contratación bajo análisis contempla la remodelación de la planta baja, quedando aun sin intervenir el 1 piso, el cual se encuentra en estado de abandono.
