INFORME FINAL DE  
AUDITORIA  
Con Informe Ejecutivo

Proyecto N° 2.14.06

**INFRAESTRUCTURA  
ESCOLAR**

**Auditoría Legal Técnica y  
Financiera**

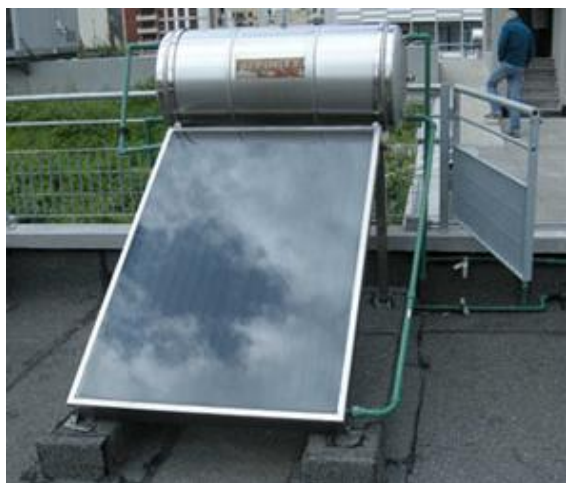
### 1. Escuela Media N° 7 “María Claudia Falcone” DE 9, ubicada en Malabia 2148

**Colectores solares:** Ninguno de los dos colectores solares que alimentan a los termotanques de los vestuarios de auxiliares está funcionando. Uno de ellos sufrió un desperfecto al estallar una válvula. Esta situación sucedió fuera del horario escolar.

**Colectores solares:** Los dos colectores solares que alimentan a dos termotanques, están fuera de servicio. Uno de ellos estalló en diciembre de 2013 por la falla de una válvula, desperfecto que no ocasionó accidentes por suceder fuera del horario escolar.

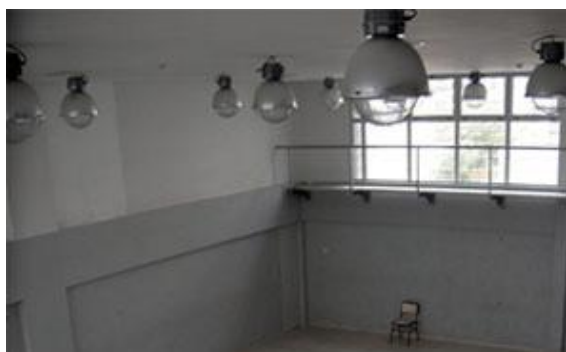
No hay agua caliente en el edificio y no son utilizadas las duchas de dichos vestuarios.

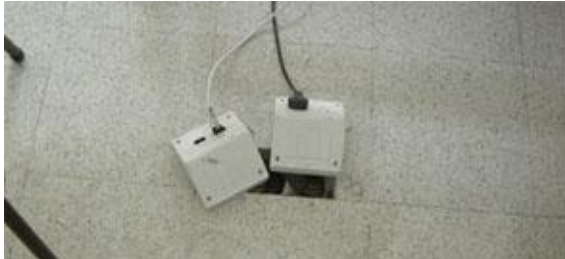
| | <p><b>Instalación eléctrica:</b> uno de los tomacorrientes telescópicos desprendidos en la Sala de Informática del 2do piso.</p> |

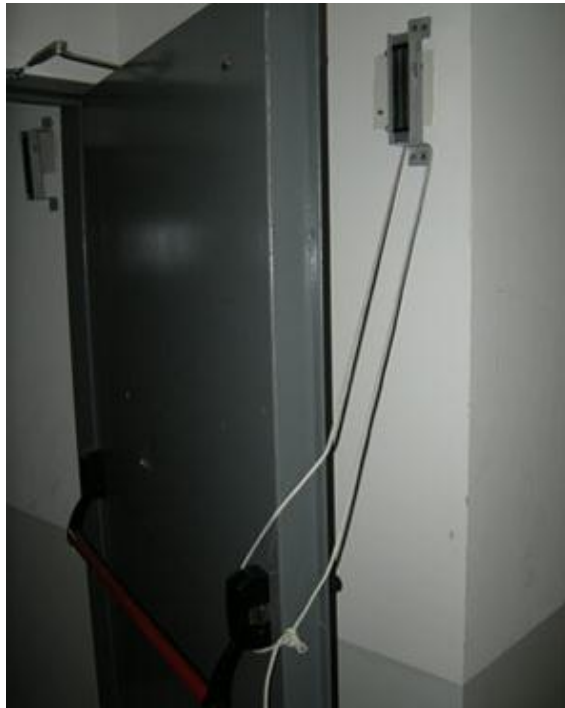
| | <p><b>Herrajes:</b> Los electroimanes que mantienen las puertas abiertas no funcionan y los barrales antipánico tienen herrajes frágiles, precarios o con piezas faltantes. Esto último sucede con todas las cerraduras del edificio.</p> |

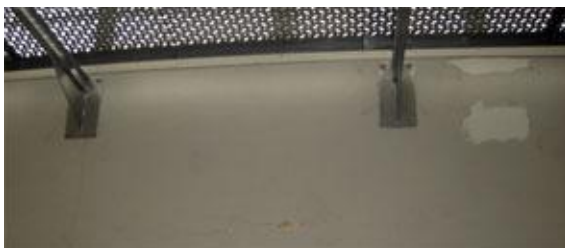
| | <p><b>Pintura:</b> Luego de reparaciones de fisuras y filtraciones de humedad, quedaron remiendos sin pintar en diferentes sectores del edificio.</p> |

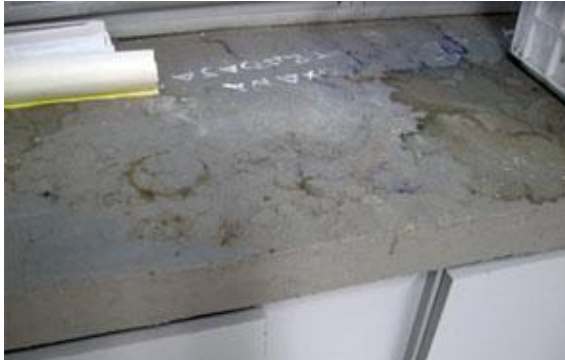
| | <p><b>Mesadas:</b> Las mesadas de cemento que cubren los muebles de guardado de todos los locales, tienen una terminación rústica, áspera al tacto y que genera manchas.</p> |

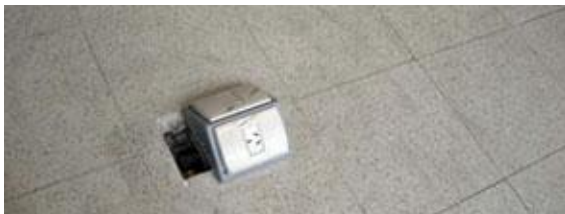
| | <p><b>Instalación eléctrica:</b> Tomacorrientes telescópicos de la Sala de Informática.</p> |

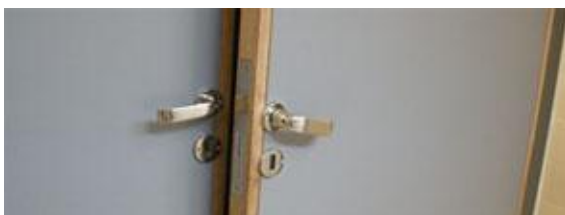
| | <p><b>Puertas:</b> Batido superpuesto de las puertas de acceso a los sanitarios de planta alta.</p> |

- ✓ **Puertas:** el batido de las puertas de acceso a baños de ambos sexos en planta alta se superpone, obstaculizando el paso.
- ✓ **Iluminación de los pizarrones:** Los artefactos solicitados por pliego (Art. 3.18.0.19) fueron colocados en forma deficiente, no iluminan el área del pizarrón, sino la pared.

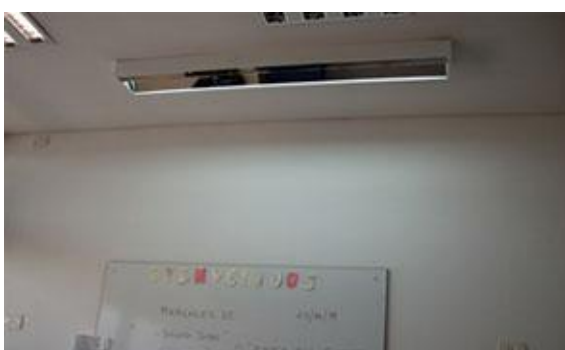
| | <p><b>Iluminación de los pizarrones:</b> Las luminarias iluminan la superficie de pared superior y no los pizarrones.</p> |

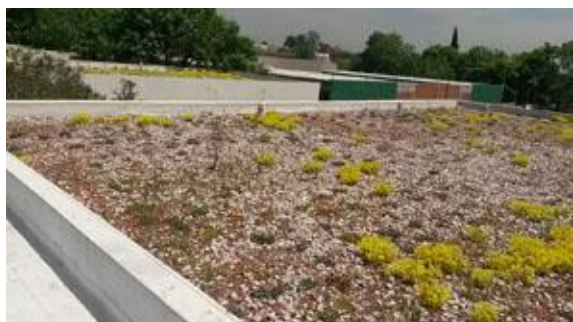
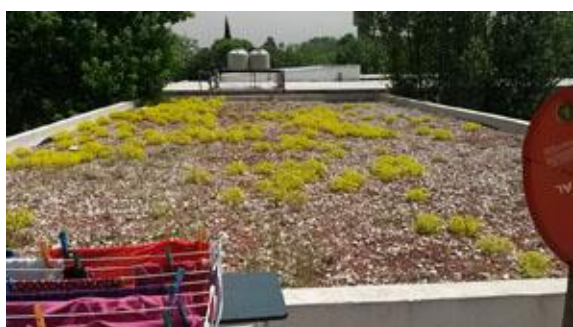
**Terrazas verdes:** Las terrazas verdes no tienen barandas ni otra protección lateral y no reciben mantenimiento.

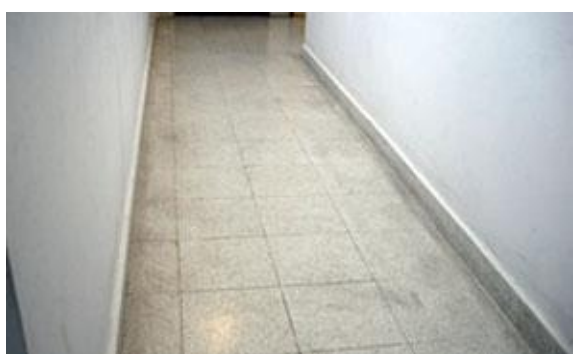
**Revestimiento de Pisos:** Los pisos de mosaico granítico blanco tienen manchas, hay piezas fisuradas y zócalos faltantes.

mosaico granítico blanco, su pulido es deficiente y presenta manchas. Además hay varias piezas fisuradas y zócalos desprendidos. El del patio de la planta alta está sin la rejilla de desagüe y con juntas sin sellar, generando filtraciones en la planta baja.

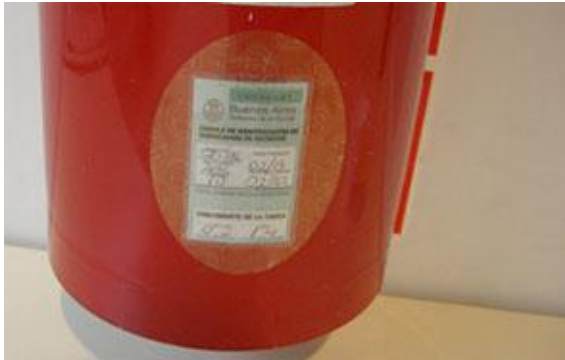
| | <p><b>Sistema de extinción de incendios:</b><br/>Los matafuegos están vencidos.</p> |

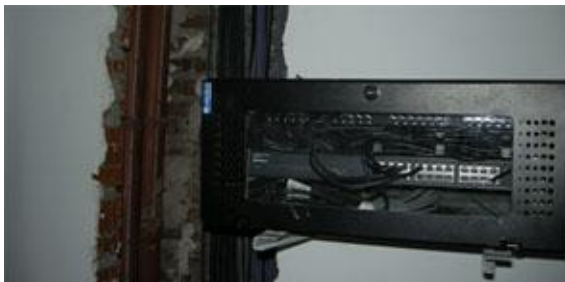
| | <p><b>Instalación eléctrica:</b> No se realizaron por separado los tendidos de media y baja tensión. Esto generó problemas con la conexión a Internet.</p> |

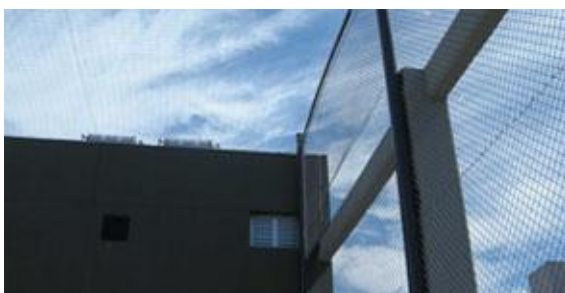
| | <p><b>Herrería:</b> Cerramiento de protección de la azotea, con sectores desprendidos y ejecución precaria.</p> |

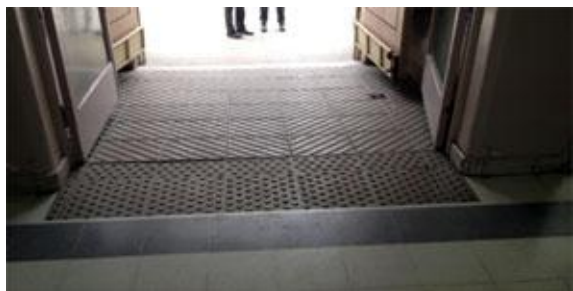
Rampa con pendiente mal ejecutada, con ondulaciones y puertas que abren sobre ella, en la Escuela N° 10 DE 19, Andrés de la Peña, ubicada en Arbeletche 1050.

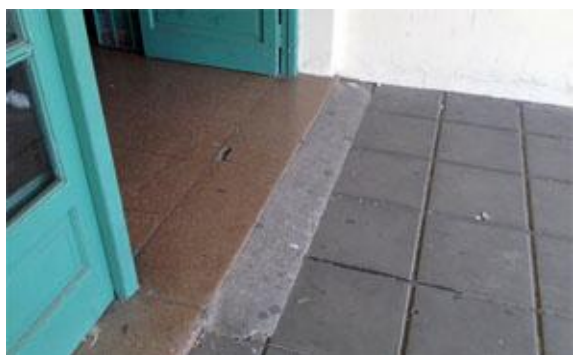
Pendientes que salvan desniveles sin terminación, en la Escuela TEC N° 35 DE 18, Eduardo Latzina, ubicada en Lope de Vega 2150

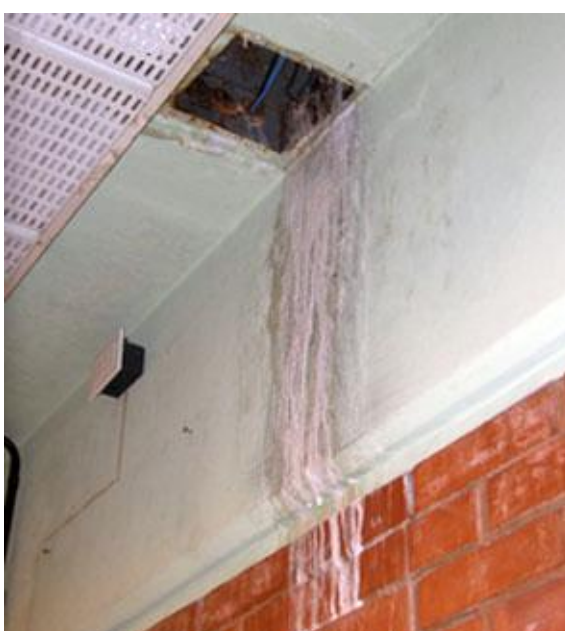
| | <p><b>Filtraciones de humedad:</b> En diferentes sectores del edificio.</p> |

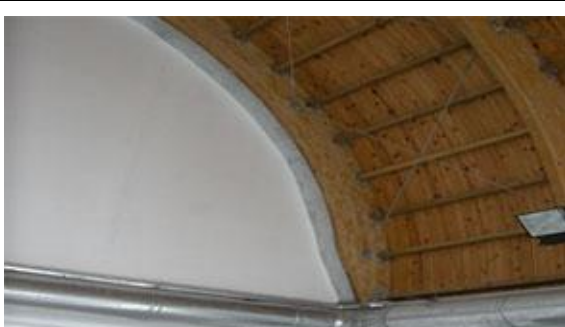
| | <p><b>Estructura del techo del Gimnasio:</b> Se proyectó con una longitud que resultó escasa y se le debió hacer un añadido que, además de generar filtraciones, desluce la cubierta que es de alto valor económico.</p> |

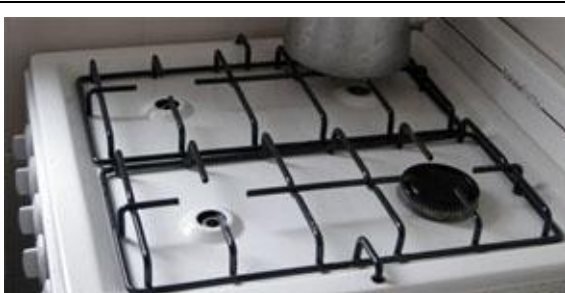
| | <p><b>Equipamiento:</b> Entre otros elementos faltantes, en el departamento de Actividades de la Vida Diaria (AVD) del 1er piso faltan hornallas en la cocina.</p> |

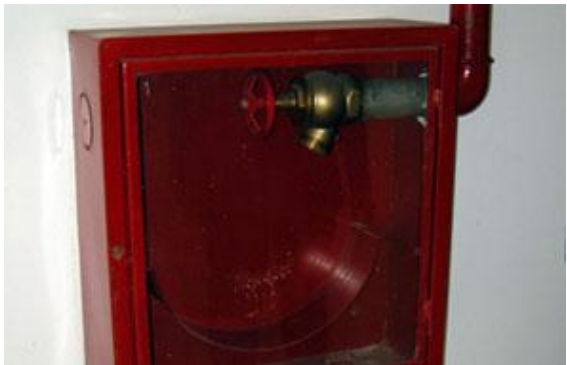
| | <b>Instalación contra incendio:</b> Falta la manguera de en el nicho ubicado en el acceso a “salida de emergencias”. |

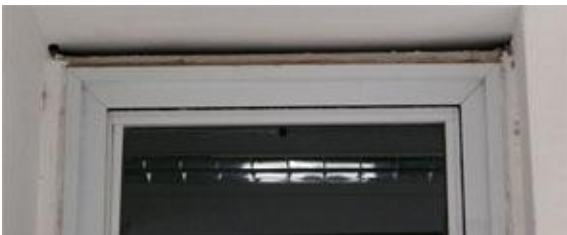
| | <b>Cerramientos:</b> Falta de terminación en los sectores superiores de las carpinterías que dan al patio, que dejan un espacio abierto de 1 cm. |

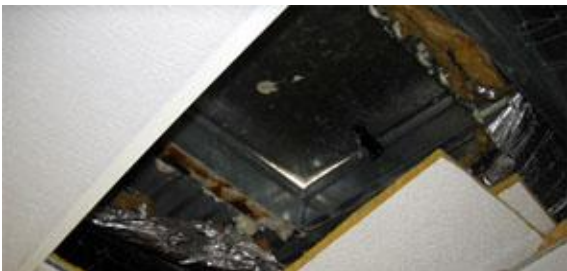
| | <b>Filtraciones de humedad:</b> En el salón de tango hay placas de cielorraso desprendidas y faltantes a causa de una filtración. También hay filtraciones de techo y pared en la vivienda de la casera. |

- ✓ **Filtraciones de agua:** En la sala de tango del 2do piso hay placas de cielorraso desprendidas y marcas de humedad en una pared, provenientes de una puerta de acceso al techo sin sellar. Las mismas deterioraron el cielorraso y el piso de madera. . También hay filtraciones de techo y pared en la vivienda de la casera.

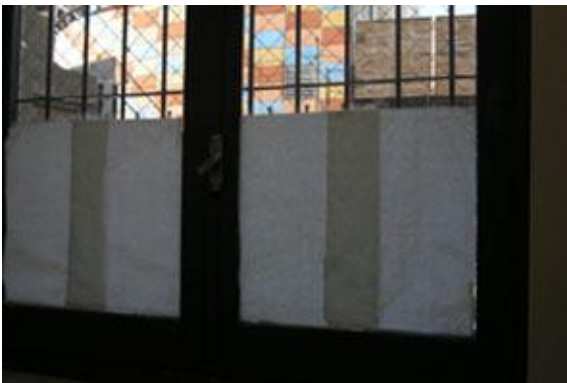
| | <b>Vidrios:</b> Vidrios de las ventanas de los sanitarios de docentes en planta baja, debieron cubrirlos para evitar las visuales desde la vía pública. |

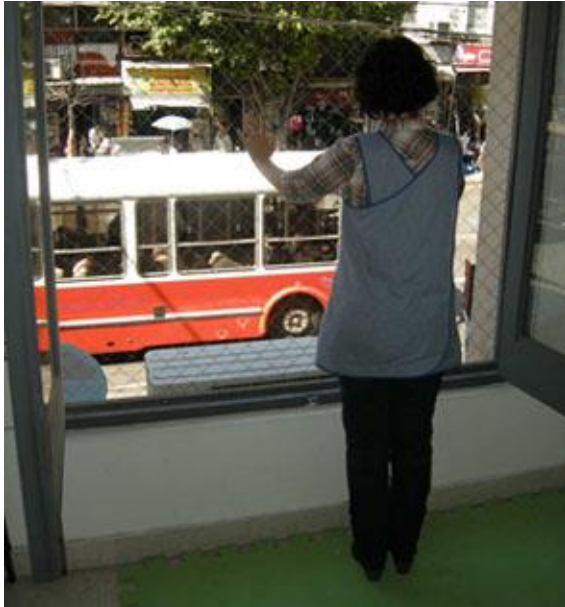
| | <p><b>Carpinterías de madera:</b> En la planta alta, la ventana de la Sala Violeta está a 50 cm del piso, sin reja, con una red de protección. Además, sus hojas no cierran porque tienen las fallebas rotas.</p> |

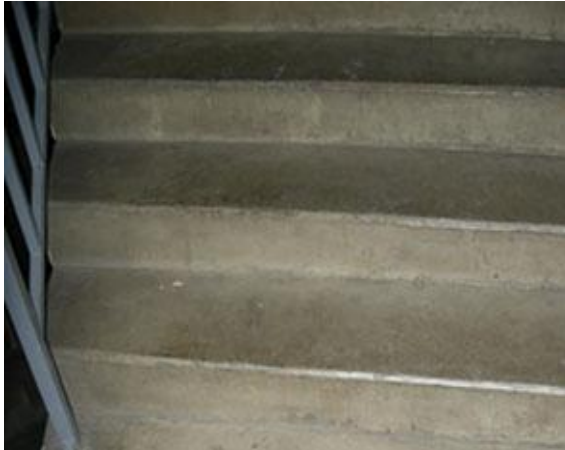
| | <p><b>Escaleras:</b> La escalera por la que acceden los niños a la planta alta del Nivel Inicial tiene sus escalones con alzadas y pedadas de dimensiones diferentes. Lo mismo ocurre con uno de los núcleos de escaleras ejecutado en el Nivel Primario.</p> |

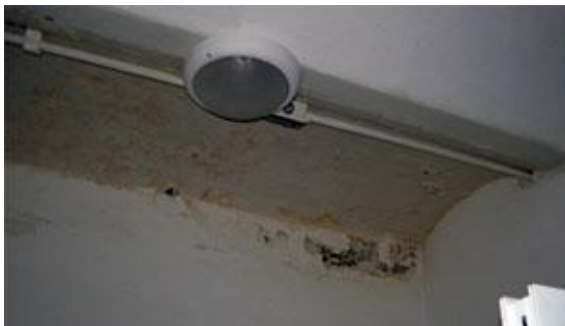
| | <p><b>Filtraciones:</b> Hay filtraciones de humedad en diferentes sectores del edificio.</p> |

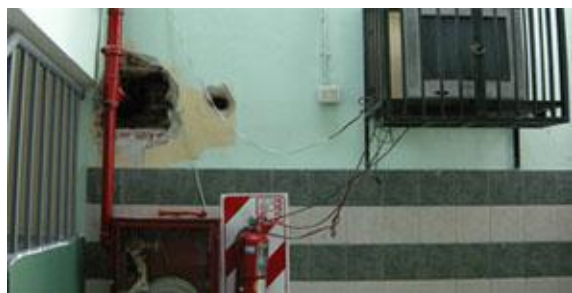
**Instalación eléctrica:** Hay paredes que debieron ser perforadas para el paso de la instalación y no fueron reparadas ni revocadas. Además, en todo el recorrido del sector de Nivel Primario se encontraron cables sueltos y hay tableros de electricidad con cables a la vista.

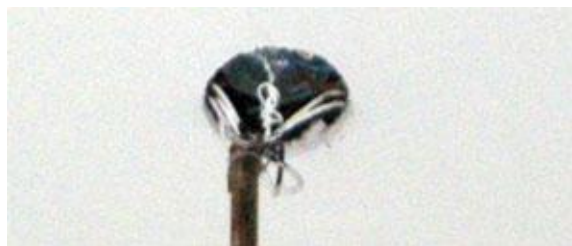
**Instalación eléctrica:** Artefactos de iluminación, sin sujeción, pendiendo de su cableado eléctrico (aulas de nivel medio 1° piso Sector Central).

- Trabajos ejecutados en forma deficiente
  - ✓ **Instalación contra incendio:** En el sector Discépolo faltan los detectores de humo.
  - ✓ **Instalación eléctrica:** Hay artefactos de iluminación, colocados en forma provisoria, sin sujeción, pendiendo de su cableado eléctrico (aulas de nivel medio 1° piso Sector Central).

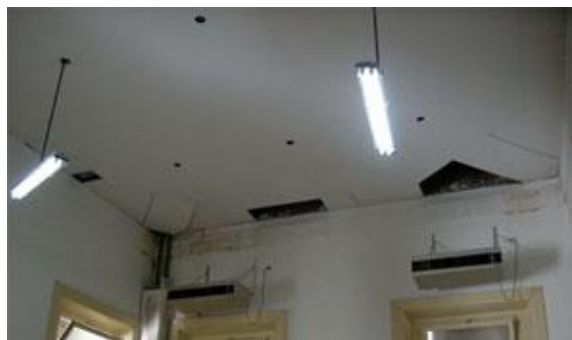
**Instalación termomecánica:** Perforación en la losa con su abertura expuesta al contacto con los alumnos en el aula de 1er grado. Además, la instalación termomecánica genera pérdidas de agua que se acumulan en el piso y mantienen mojada una pared que está en contacto con cables sueltos de la instalación eléctrica.

En las aulas del Sector Discépolo hay filtraciones provenientes de la instalación termo mecánica que están deteriorando sectores de obra terminados.

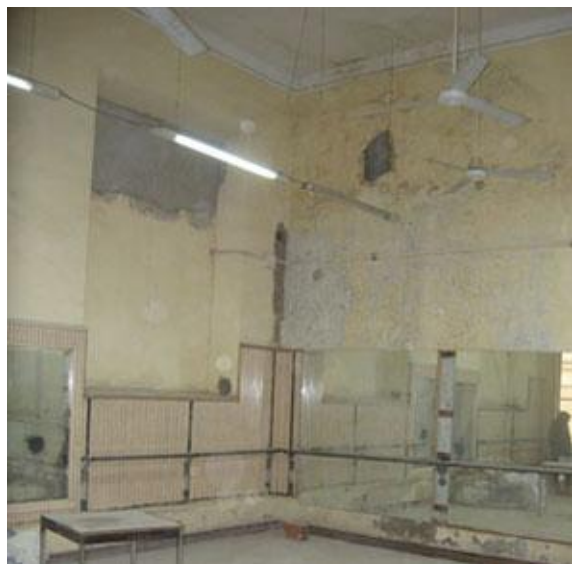
**Filtraciones de humedad:** En dos aulas del segundo piso y otros sectores del edificio.

- ✓ **Filtraciones de humedad:** En dos aulas del segundo piso y otros sectores del edificio.
- ✓ **Escaleras:** Escalones rotos y fijaciones de la baranda endebles.
- ✓ **Elementos de valor patrimonial:** Se verificaron fisuras en molduras, roturas en escalones de mármol y carpinterías rotas, que no fueron tratados con el debido cuidado.

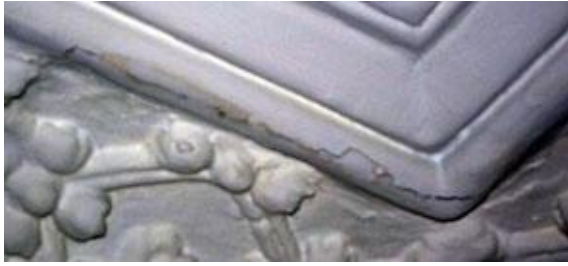
**Elementos de valor patrimonial:**  
Fisuras en molduras y carpinterías rotas, que no fueron tratados con el debido cuidado.

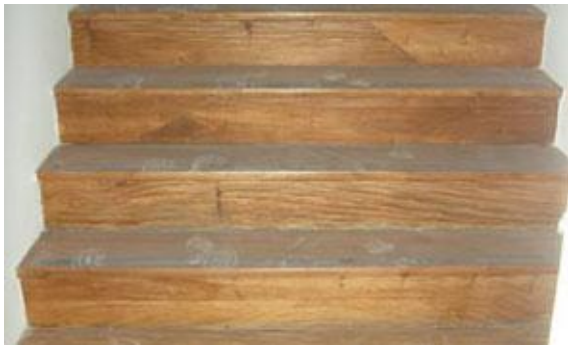
**Escaleras:** Escalones rotos y fijaciones de la baranda endebles.

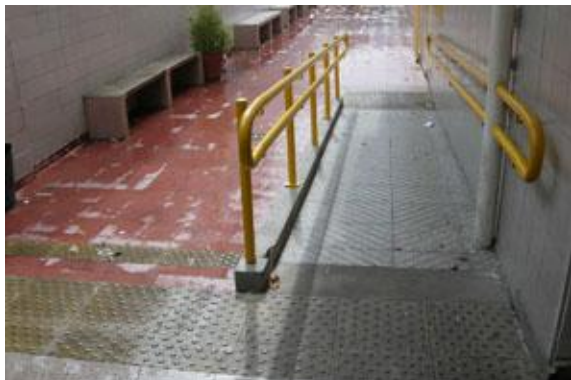
Se ejecutaron dos rampas de un tramo cada una, una salva un desnivel de 2 escalones, la otra de 1.

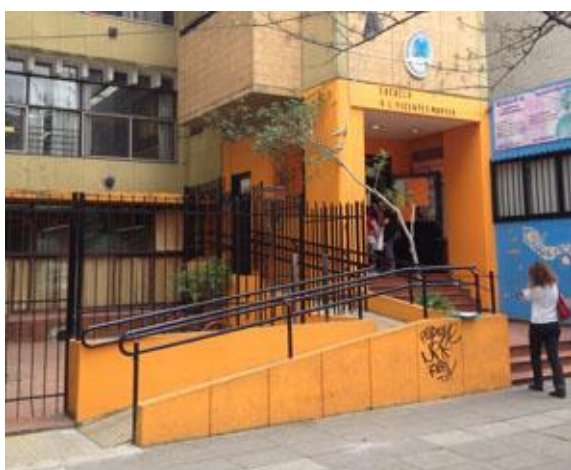
Se ejecutó una rampa de dos tramos que salva un desnivel de 10 escalones.
