INFORME FINAL DE  
AUDITORIA  
Con Informe Ejecutivo

Proyecto N° 1.14.03

**ACUERDO OPERATIVO Y  
MANTENIMIENTO DEL  
SUBTERRÁNEO**

**Período 2013**

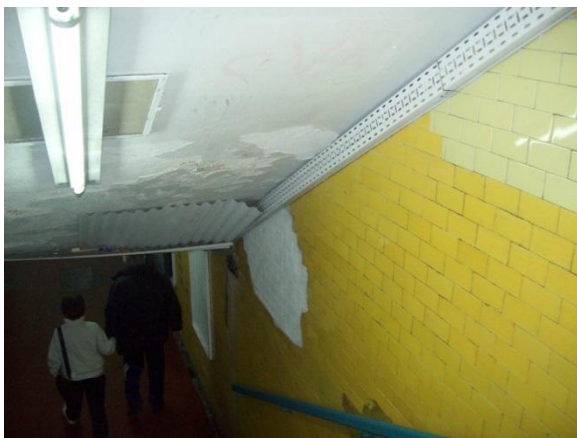
Foto 1

**Foto 1:** Filtraciones activas en pasillos de cambio de andenes estación Lima, y pasillos de combinación con Línea "C" estación Av. De Mayo. Parches y grafitis sobre revestimientos en pasillos de cambio de andenes estación Lima.

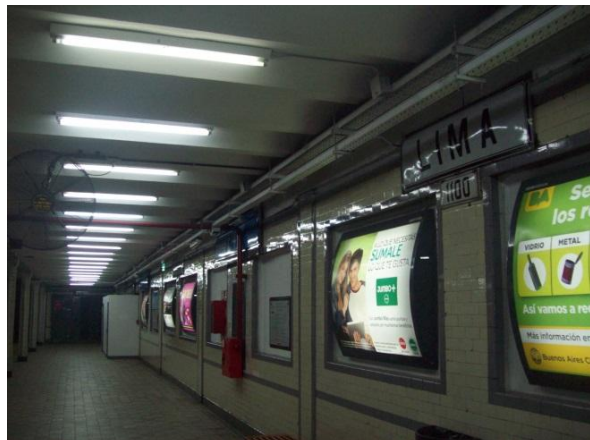
Foto 2

**Foto 2:** Los artefactos de iluminación no poseen protección "anti-caídas" de sus luminarias. No posee señalización horizontal para no videntes en sus solados tanto de andenes como de pasillos.

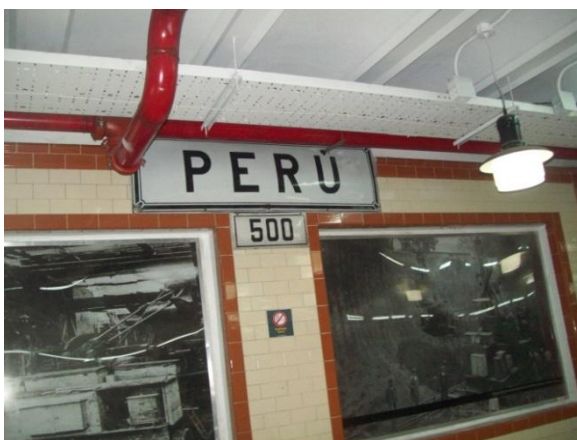
Foto 3

**Foto 3:** Los artefactos de iluminación no poseen protección anti caídas de luminarias.

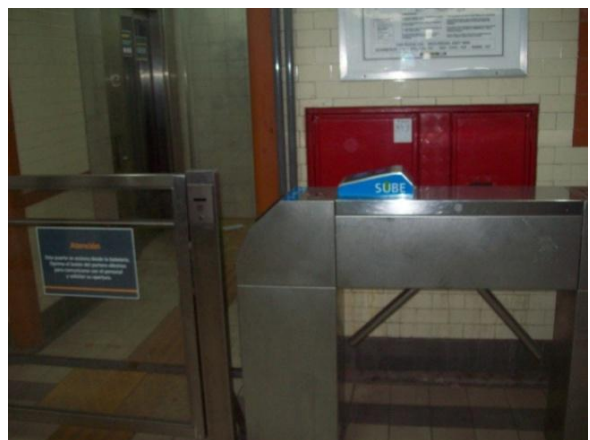
Foto 4

**Foto 4:** Los hidrantes contra incendio están ubicados en posiciones de difícil acceso. 3

- 19) No se cumple con las condiciones de instalaciones contra incendios en 1 estación (Juan Manuel de Rosas); y en otra estación (Perú) uno de los nichos hidrantes está ubicado en una posición de difícil acceso. En el Premetro no hay instalaciones contra incendios en ninguna de las estaciones. En la Línea D los planos de evacuación son de difícil visualización por ser de un tamaño significativamente menor al de las demás líneas.
- 20) La señalética es deficiente en 5 estaciones y 12 estaciones no poseen señalización horizontal para no videntes<sup>55</sup>. En el Premetro no se cumple en ninguna estación puesto que no existe una correcta señalización tanto vertical como horizontal en los cruces vehiculares y peatonales a lo largo del recorrido.

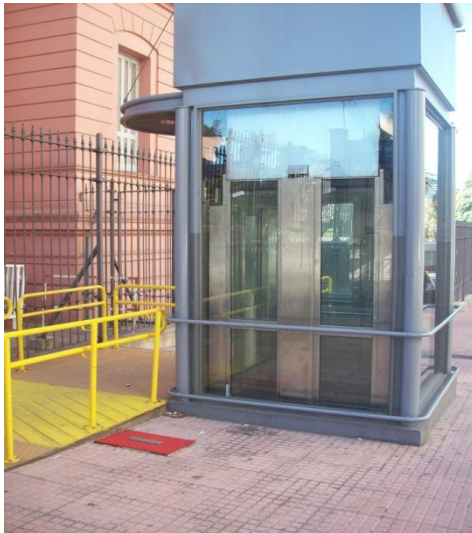
Foto 5

**Foto 5:** Ascensor. Única circulación vertical para personas con capacidades diferentes. No posee identificación del conservador.

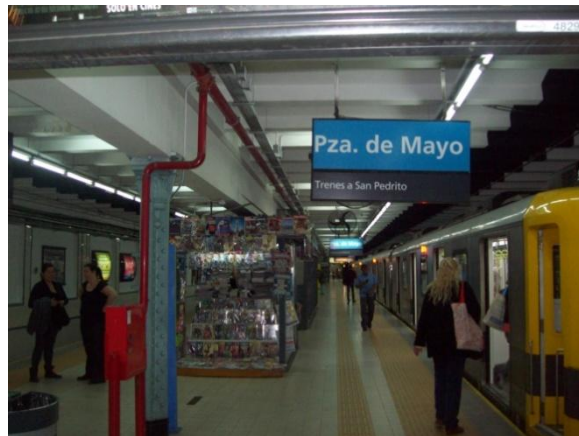
Foto 6

**Foto 6:** Los artefactos de iluminación no poseen protección “anti-caídas” de luminarias. Posee señalización horizontal para no videntes en sus solados tanto de andenes como de pasillos.

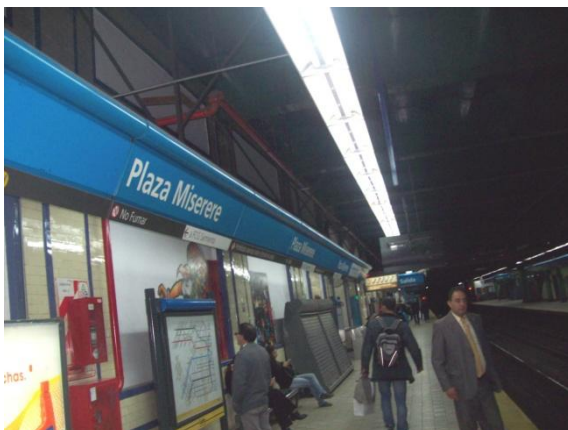
Foto 7

**Foto 7:** Los artefactos de iluminación no poseen protección anti caídas de sus luminarias. No posee señalización horizontal para no videntes en sus andenes ni pasillos.

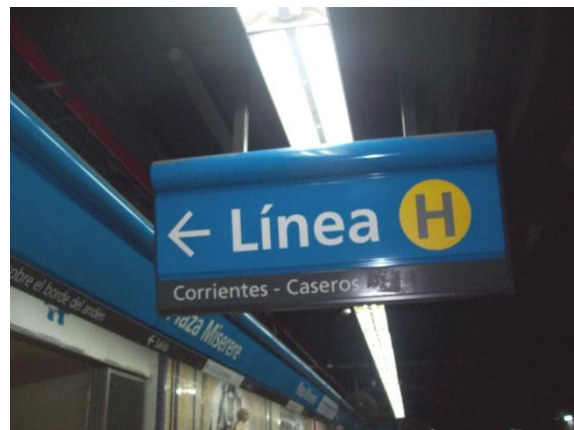
Foto 8

**Foto 8:** No se ha modificado la señalética hacia estación Hospitales y su información sigue siendo subtes hacia Caseros. Los carteles de “Salida” en cuanto a la evacuación de la estación son deficientes.

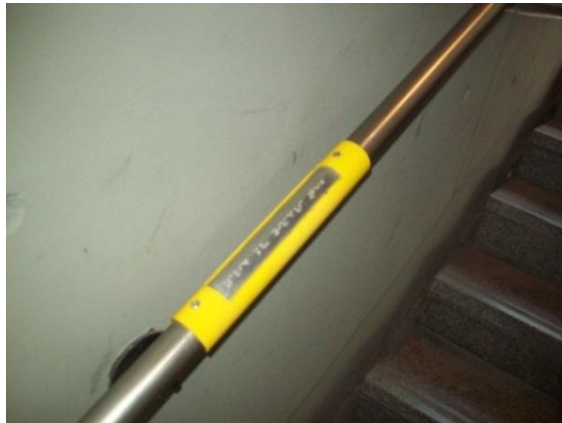
Foto 9

**Foto 9:** Posee señalización horizontal para no videntes en sus solados tanto de andenes como de pasillos y en pasamanos y ascensores.

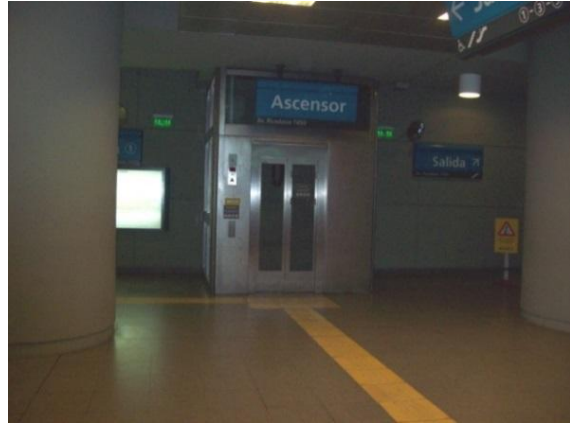
Foto 10

**Foto 10:** Posee vías de comunicación vertical (Ascensores y Escaleras Mecánicas) para personas con capacidades físicas reducidas.

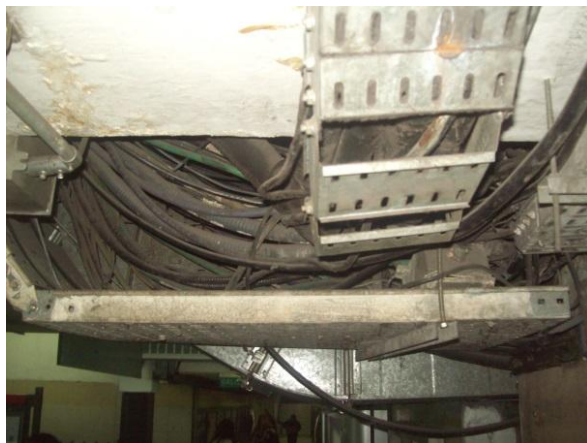
**Foto 11:** Los accesos al andén central tienen alto grado de riesgo eléctrico.

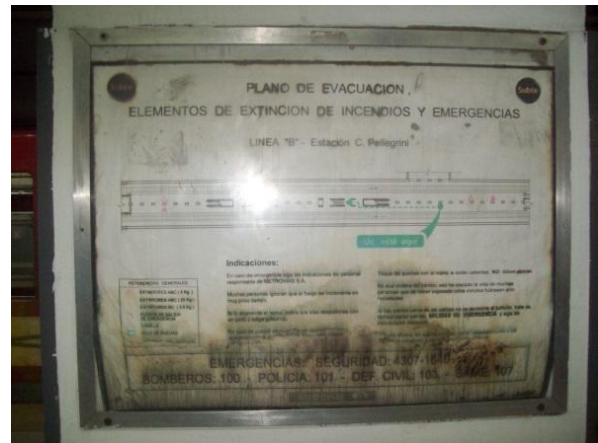
Foto 12

**Foto 12:** La señalética es deficiente y los planos de evacuación y extinción de incendios están deteriorados e ilegibles.

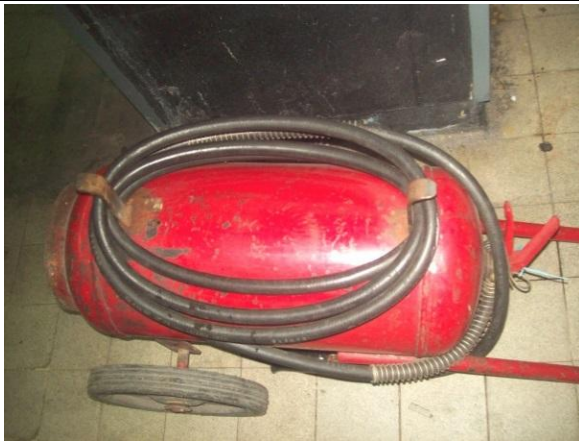
Foto 13

**Foto 13:** Extintores tipo ABC de 25 kg. en condiciones sin manómetro de identificación de carga y sin identificación de vencimiento de la misma.

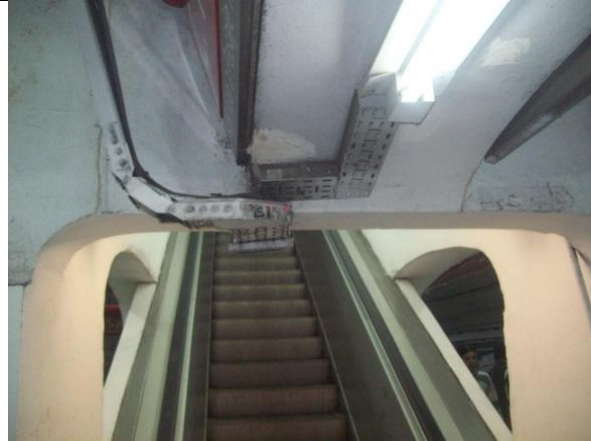
Foto 14

**Foto 14:** La iluminación no cuenta con protección anti-caídas de su luminaria.

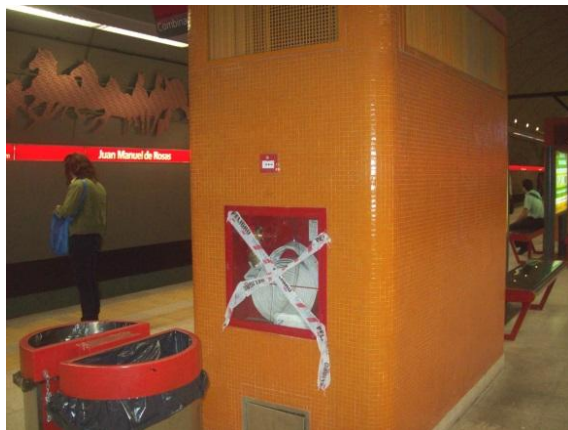
**Fotos 15 y 16:** La señalética está dispuesta a lo largo de los muros laterales de la caverna enfrentada a todo el largo del andén, careciendo de visual si se encuentra una formación en la estación, también existen barreras visuales como las torres de ventilación interiores y la cartelería que dificultan su lectura. Esta estación cuenta con señalización para no videntes tanto en vertical como en horizontal.

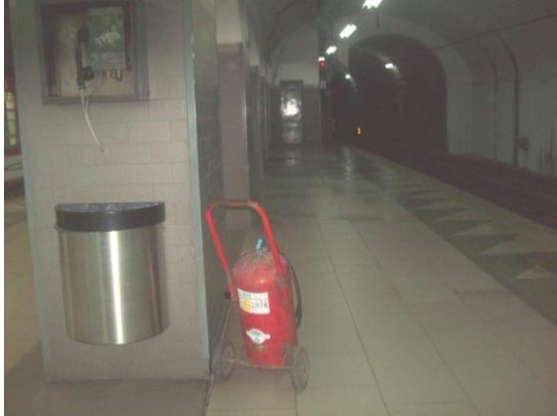
Foto 17

**Foto 17:** Los solados de los andenes no tienen señalización para personas no videntes. Extintores fuera de ubicación. La señalética es deficiente. Los artefactos de iluminación ni poseen protección anti-caída de luminarias.

En las estaciones Carlos Pellegrini, Pueyrredón y L. N. Alem la señalética es deficiente y falta la señalización para personas no videntes.

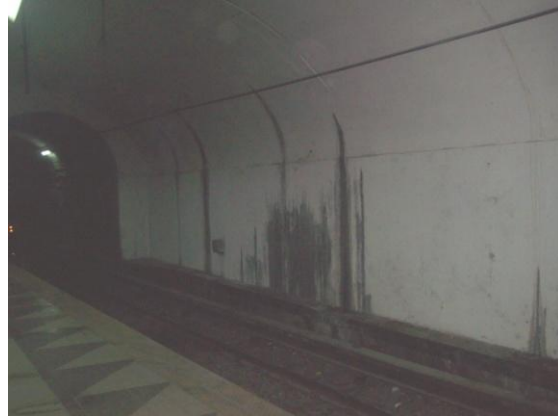
Foto 18

**Foto 18:** Existen filtraciones tanto en la caverna frente a los andenes como así también en los vestíbulos.

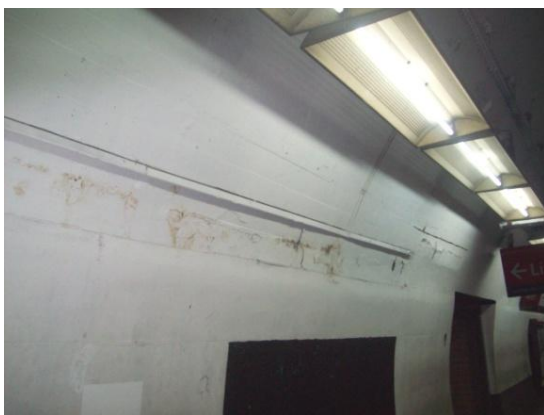
**Foto 19:** Tanto en los accesos a los andenes como en las cavernas de la estación existen filtraciones. Los artefactos de iluminación carecen de protección anti caídas de luminarias.

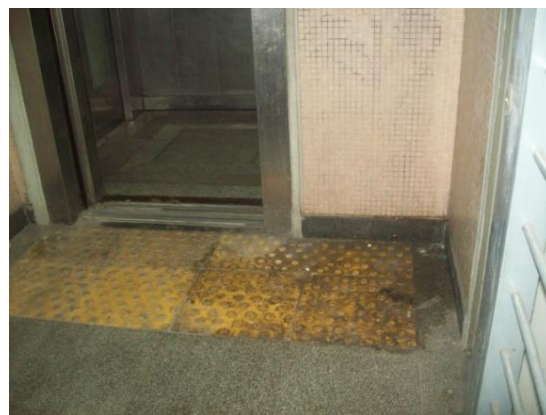
Foto 20

**Foto 20:** Los ascensores que conectan con la línea H carecen de tarjetas identificadoras del conservador y se encuentran es condiciones de mantenimiento y limpieza deficientes.

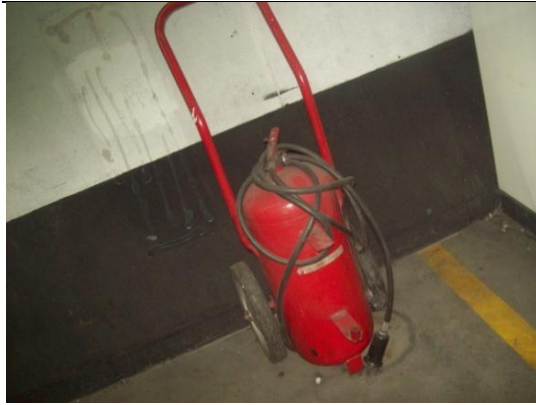
Foto 21

**Foto 21:** Los extintores contra incendio se encuentran fuera de ubicación del puesto correspondiente.

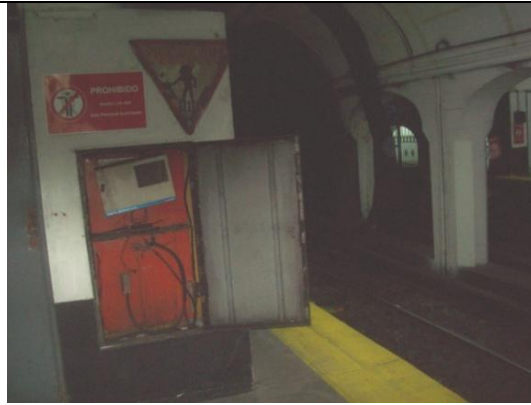
Foto 22

**Foto 22:** Existe riesgo eléctrico en el fondo del andén.

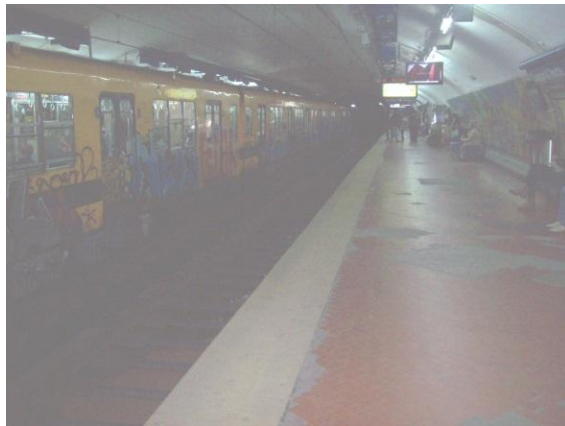
Foto 23

**Foto 23:** El revestimiento de pasillos y andenes se encuentra con grafitis y parches, como así también existen filtraciones que deterioran muros y revestimientos. Los solados de los andenes presentan parches, falta de piezas cerámicas y no poseen señalización para no videntes. La señalética es deficiente y la iluminación no cuenta con la protección anti caída de luminarias.

Existen importantes filtraciones en las estaciones Diagonal Norte y Av. de Mayo. Los revestimientos de las mismas se encuentran deteriorados como consecuencia de las filtraciones mencionadas y los solados son resbaladizos.

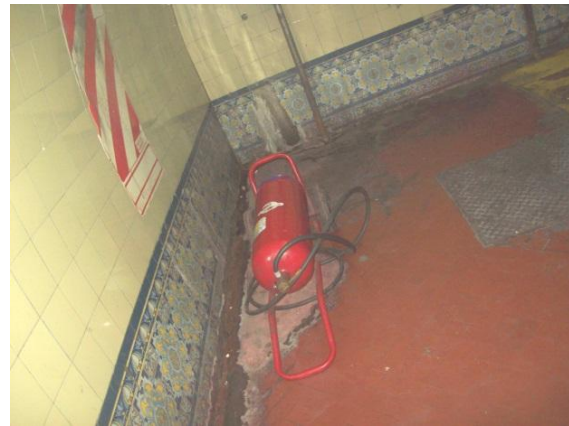
Foto 24

**Foto 24:** Se observaron extintores tipo ABC de 25 kg. fuera de ubicación y extintores de 5 kg. con los nichos en condiciones de rotura.

En la primera visita los matafuegos de 25 kg. se encontraban fuera de ubicación en las estaciones Diag. Norte y Av. de Mayo, según indica plano de extinción de incendios. También se constató el deterioro de nichos de extintores y faltantes de matafuegos de 5 kg. En la segunda visita se verificó su resolución.

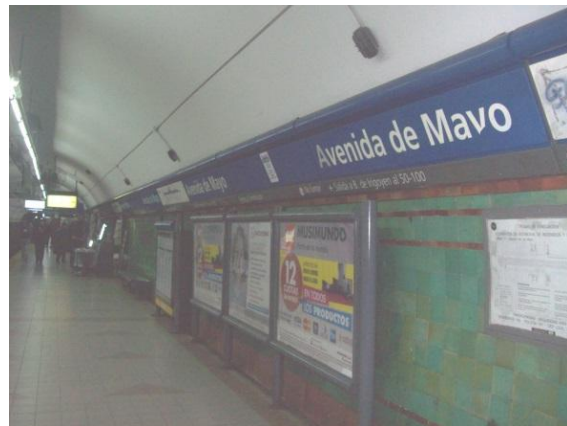
**Fotos 25, 26:** Los accesos hacia los andenes poseen gran cantidad de filtraciones y parches, como así también los revestimientos de los andenes en las mismas condiciones y no poseen señalización para no videntes. La iluminación no cuenta con la protección anti caída de luminarias.

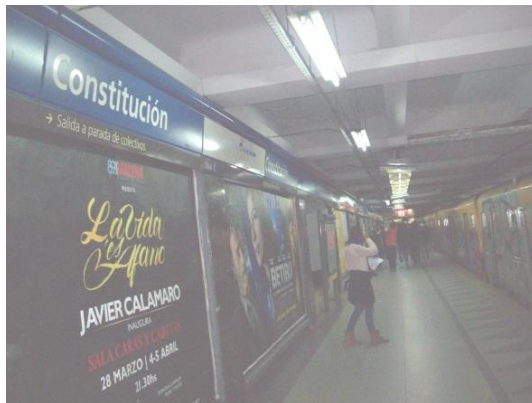
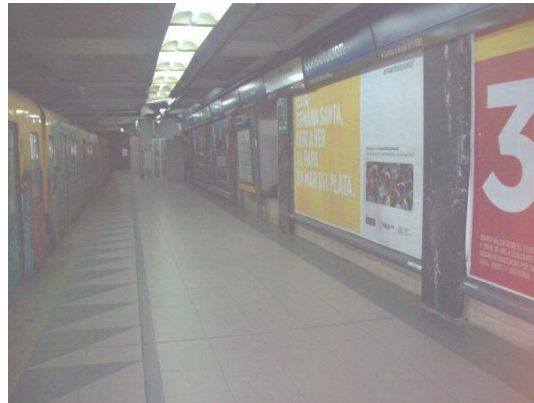
**Fotos 27, 28:** Los solados de los andenes no poseen señalización para no videntes. La iluminación es deficiente y no cuenta con la protección anti caída de luminarias.

Iluminación deficiente en estaciones Constitución y Retiro. Para las estaciones Constitución, Independencia y Retiro esta deficiencia fue señalada en el Informe Final N° 1398 Ley N° “4472 –Contrato de Concesión Metrovías SA Subterráneos”.

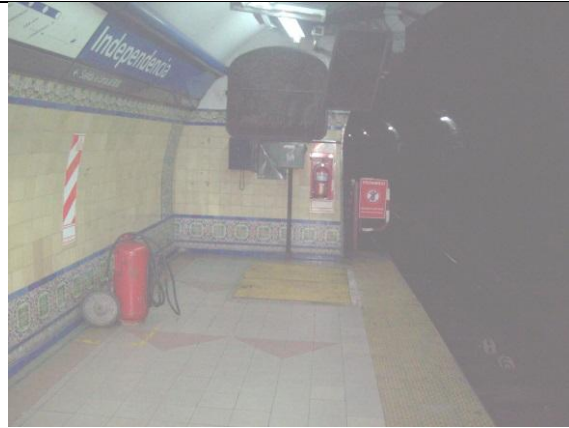
**Fotos 29 y 30:** Los solados de los andenes no poseen señalización para no videntes. La señalética es deficiente y la iluminación no cuenta con la protección anti caída de luminarias.

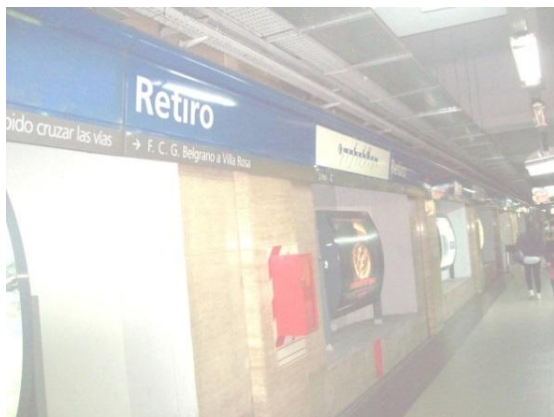
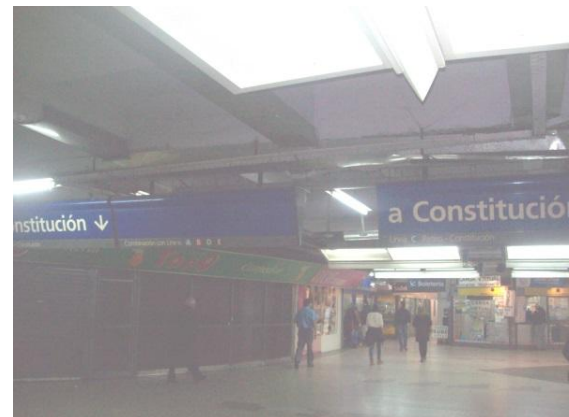
**Fotos 31 y 32:** Los solados de los andenes no poseen señalización para no videntes. La iluminación es deficiente y no cuenta con la protección anti caída de luminarias. La señalética y la iluminación son deficientes.

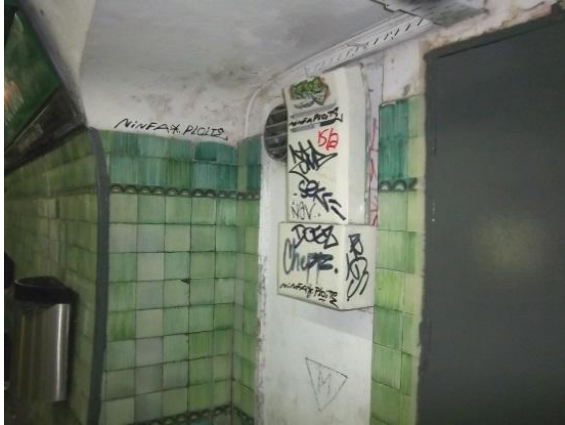
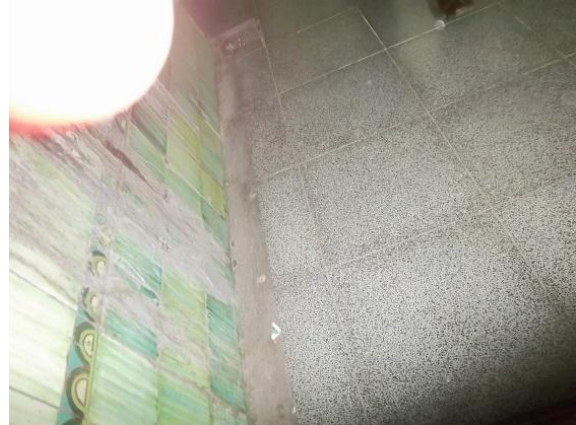
**Fotos 33 y 34:** En los pasillos y andenes se encuentran zonas con grafitis, humedad y zonas de parches y falta de limpieza.

Los revestimientos en las estaciones 9 de Julio y Catedral se encuentran deteriorados y con parches.

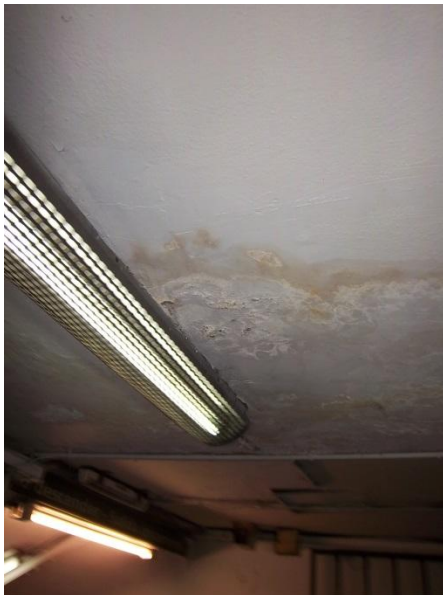
Foto 35

**Foto 35:** Mampostería zonas de humedad zonas con falta de revestimiento.

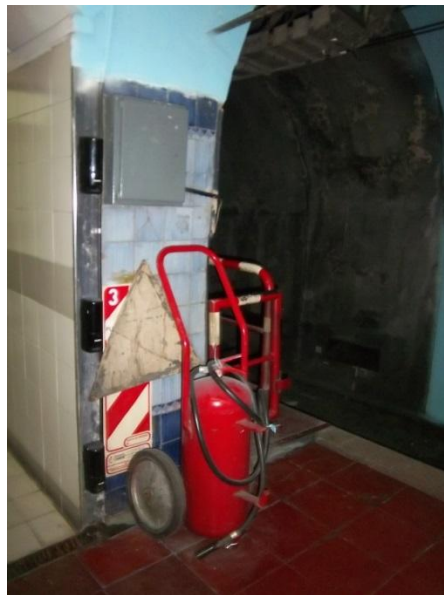
Foto 36

**Foto 36:** Existe sólo 1 extintor tipo ABC de 25 kg.

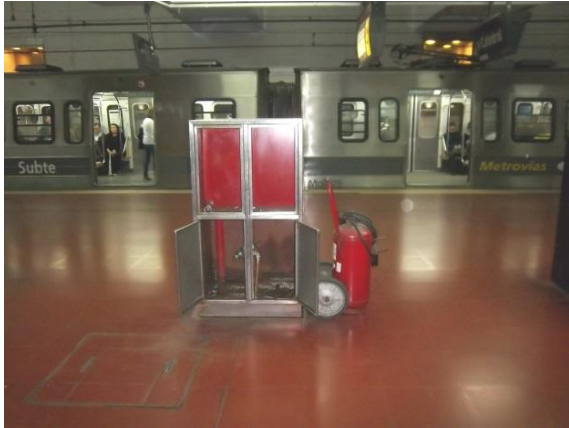
Foto 37

**Foto 37:** Estado de los solados en general no son los indicados ya que los mismos son resbaladizos. Escasa señalética. Poca visibilidad de la misma y falta de iluminación.

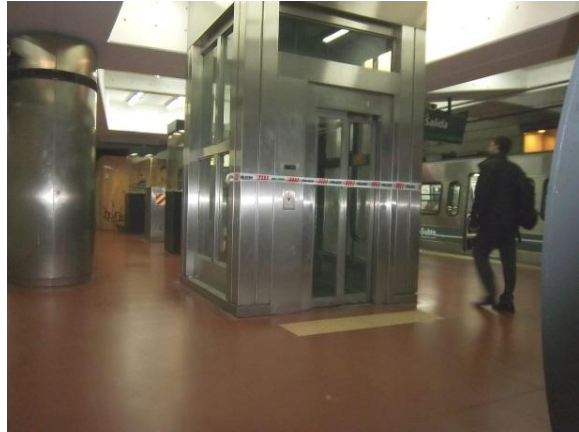
Foto 38

**Foto 38:** El ascensor se encuentra en desuso y sucio.

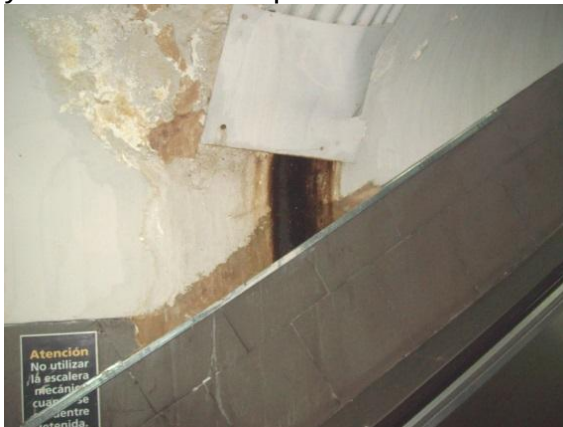
Foto 39

**Foto 39:** Se nota una importante filtración en la zona de escaleras mecánicas en el extremo andén de Perú, con un precario sistema de desvío del agua que emana de la misma filtración.

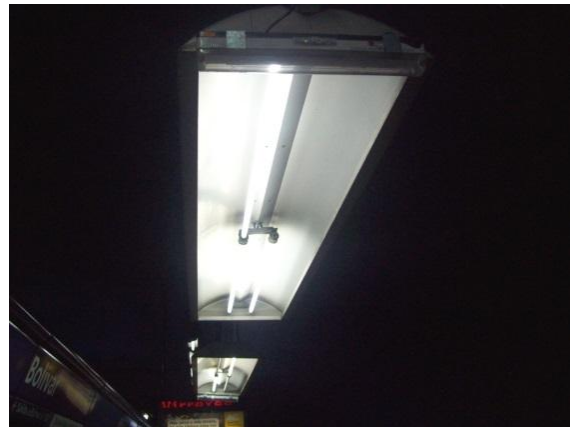
Foto 40

**Foto 40:** La señalética es deficiente y la iluminación escasa, con faltante de luminarias y no cuenta con la protección anti caída de luminarias.

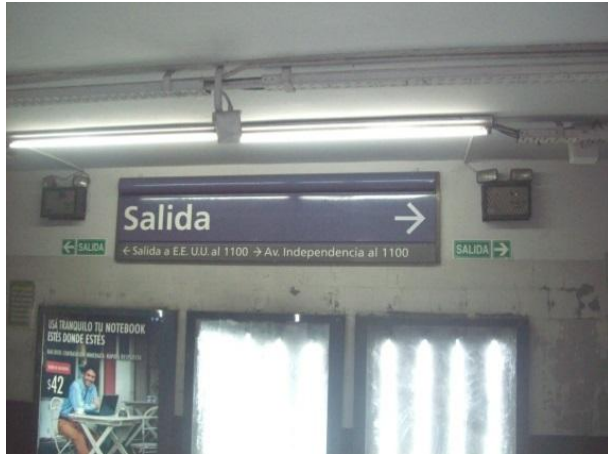
Foto 41

**Foto 41:** La señalética en general cumple y la iluminación no cuenta con la protección anti caída de luminarias.

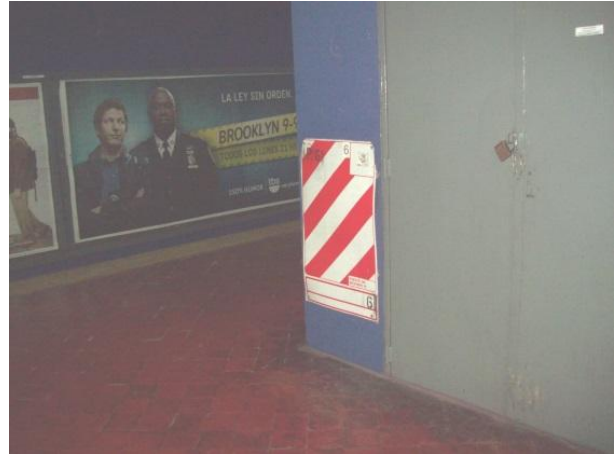
Foto 42

**Foto 42:** Se detectó un extintor faltante de 5kg. en el vestíbulo superior.

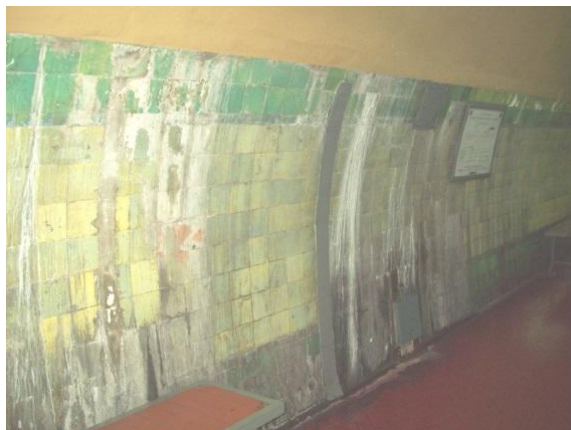
Foto 43

**Foto 43:** Se notan importantes filtraciones en la zona de escaleras pedestres de acceso a los andenes y en los muros y revestimientos de la totalidad de la estación.

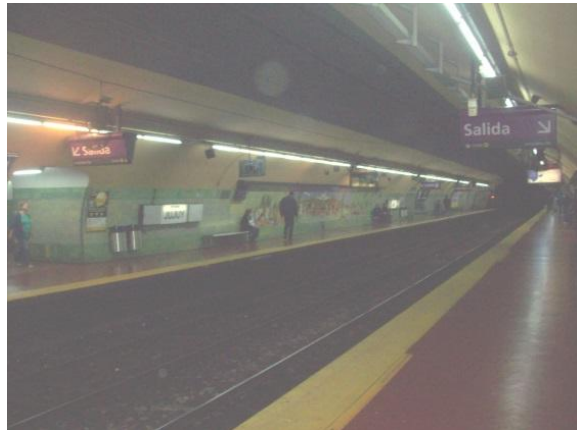
Foto 44

**Foto 44:** Los solados de los andenes no cumplen con la señalización para no videntes. La señalética es deficiente y la iluminación escasa, con faltante de luminarias y no cuenta con la protección anti caída de luminarias.

Los revestimientos en las estaciones Bolívar y Jujuy se encuentran con falta de pintura, falta de cerámicos, con parches y con grafitis y deterioros por filtraciones.

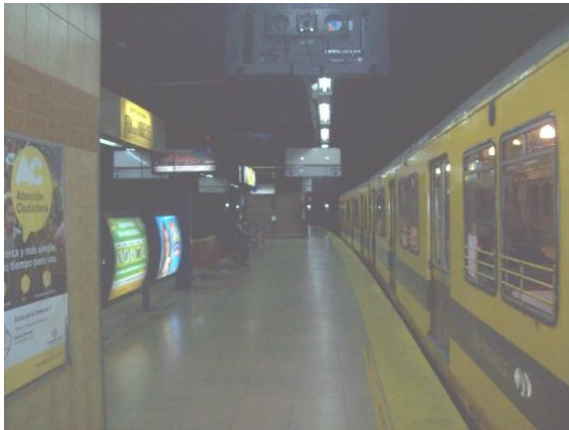
Foto 45

**Foto 45:** La señalética es deficiente y la iluminación escasa, con faltante de luminarias y no cuenta con la protección anti caída de luminarias. Los solados de los andenes no cumplen con la señalización para no videntes.

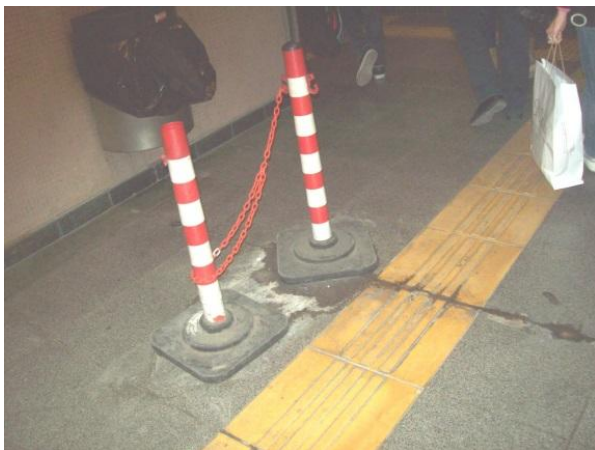
Foto 47

**Foto 47:** Existen zonas de filtraciones en vestíbulos de distribución.

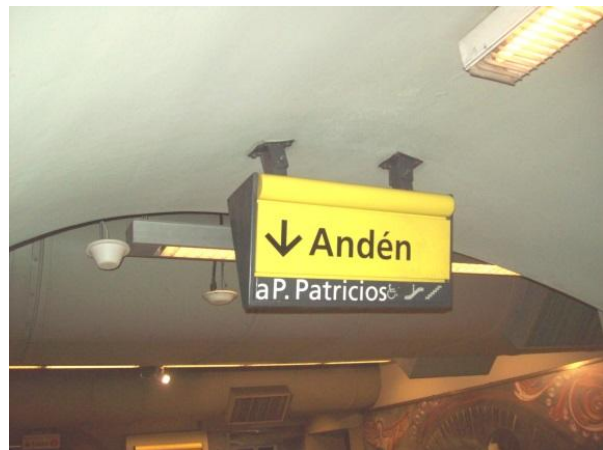
Foto 48

**Foto 48:** Señalética que indica la ubicación de los andenes hacia Hospitales está desactualizada ya que dice "Parque Patricios".

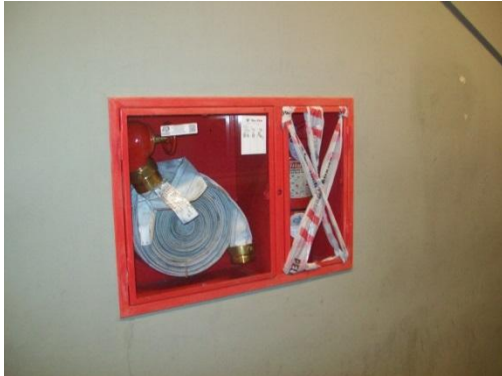
Foto 49

**Foto 49:** Hidrante sin lanza y matafuego de 5 kg. clausurado.

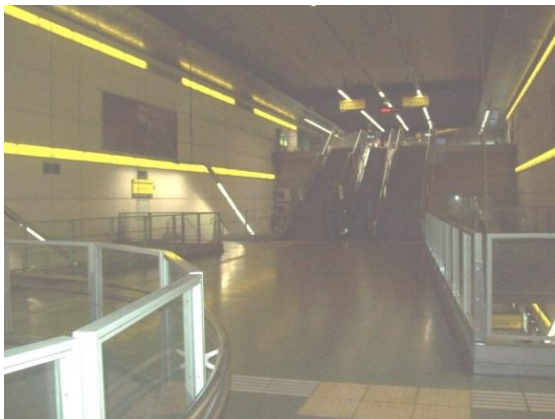
Foto 51

**Foto 51:** Se detectó filtración en acceso escalera oeste.

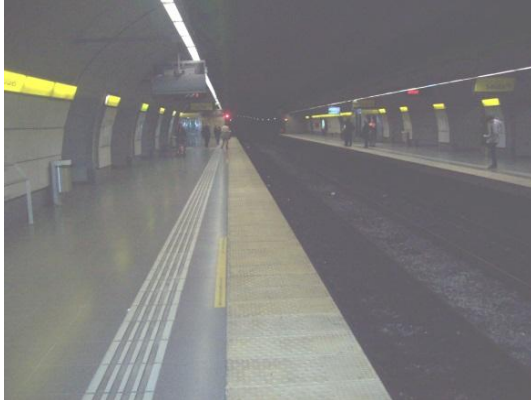
Foto 53

**Foto 53:** Esta Línea cuenta con señalización para no videntes tanto en vertical como en horizontal.

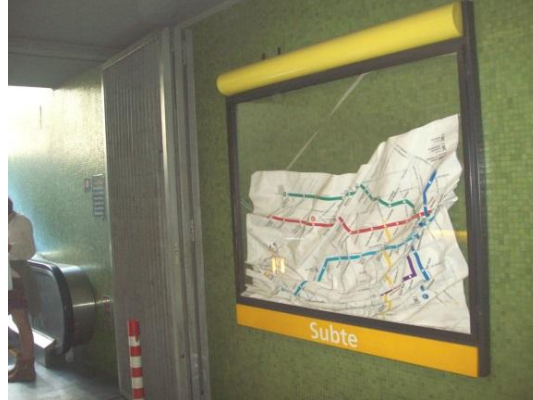
Foto 54

**Foto 54:** Nótese cartelería deteriorada.

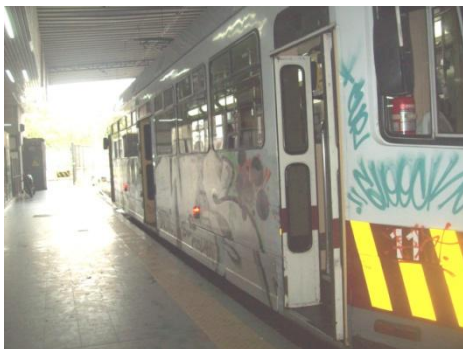
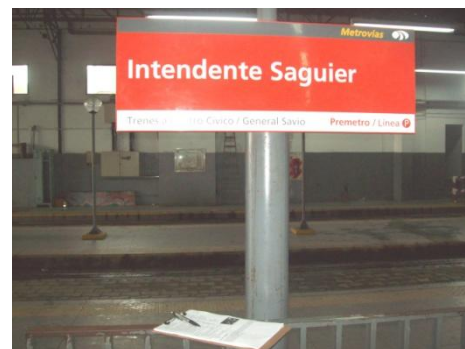
**Estación Intendente Sagüier:** Av. Lafuente y Av. Eva Perón (Combinación con línea E).

Estación cabecera del Premetro y combinación con la Línea E de Subterráneos. Accediendo desde Línea E, el pasaje es directo (no se cobra viaje de ida).

La estación posee 2 andenes de acceso de los coches, y el cruce de andén a andén se realiza cruzando las vías de ingreso de los mencionados coches, situación del riesgo al que se expone el usuario. La señalética es escasa y no existe señalización para no videntes.

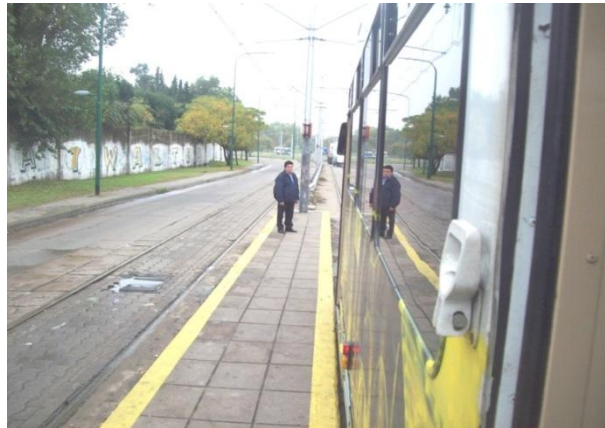
**Estación Balbastro:** Av. Lafuente y Balbastro.

Estación de andén central frente al Cementerio de Flores. No posee refugio (Cubierta), no posee iluminación artificial ni señalización.

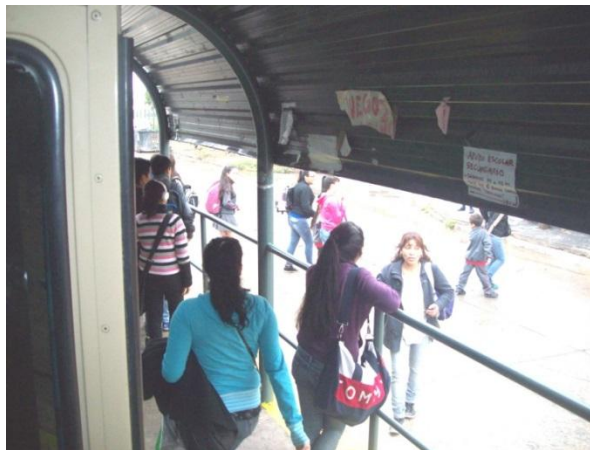
**Estación Mariano Acosta:** Mariano Acosta y Castañares.

Estación de andén lateral, posee una estructura metálica a modo de cubierta en ambos andenes para el reparo de los usuarios. La misma se encuentra con pegatinas y el mantenimiento es deficiente. No posee iluminación artificial ni señalización.

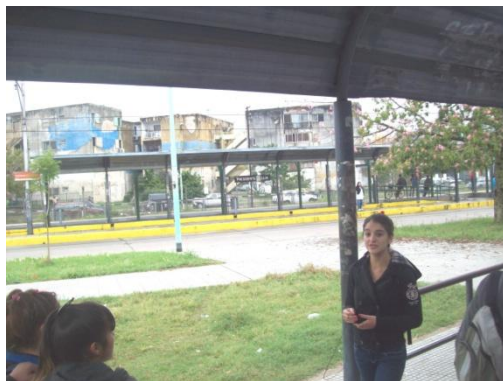
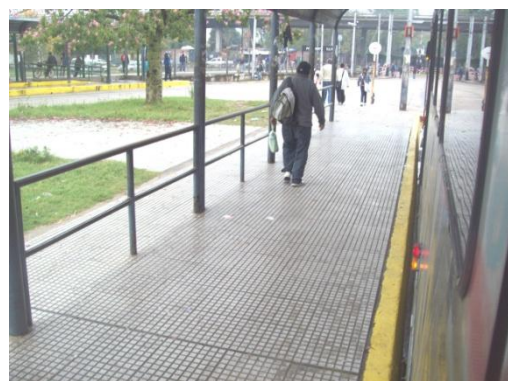
**Estación Presidente Illia:** Av. F. de la Cruz y Lacarra (Combinación con línea FFCC Belgrano Sur).

Estación en la que se puede combinar con la línea de FFCC Belgrano Sur, en su estación homónima (Presidente Illia).  
En cuanto a su infraestructura Ídem anteriores.

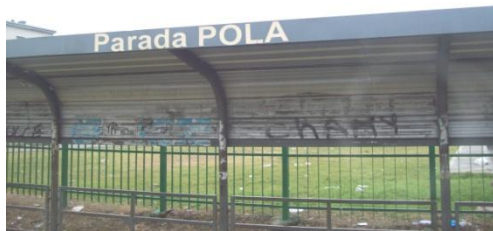
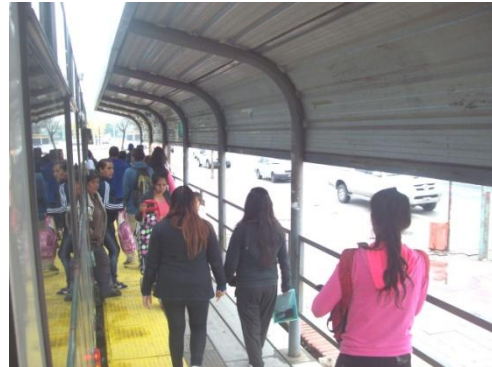
**Estación Pola:** Av. F. de la Cruz y Pola (Bifurcación en 2 ramales)

Luego de esta estación, la vía se bifurca en 2 ramales: Ramal Centro Cívico y Ramal General Savio.  
Infraestructura Ídem anteriores.

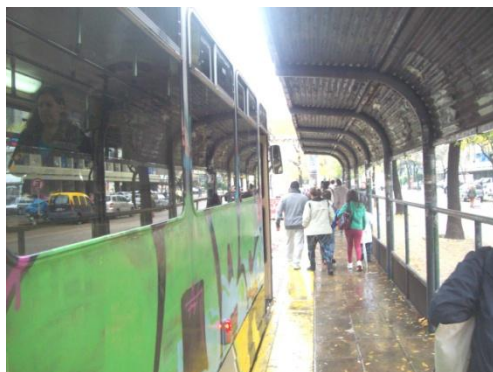
**Estación Centro Cívico:** Soldado de la Frontera y Gral. Conrado E Villegas.

Es una estación de un solo andén, ya que es cabecera y regresa por la misma vía hasta estación Pola, donde sigue su recorrido hasta Intendente Saguiet.  
Infraestructura Ídem anteriores.

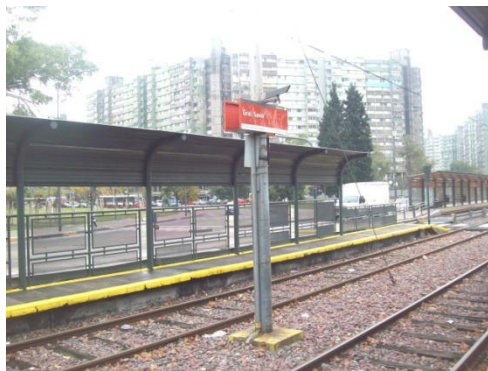
**Estación Gral. Savio:** Soldado de la Frontera y Av. Roca.

Estación cabecera de la línea. Dispone de andenes laterales, uno de llegada y luego de hacer la maniobra en la cola de maniobras se acomoda en el de regreso.  
Infraestructura Ídem anteriores.

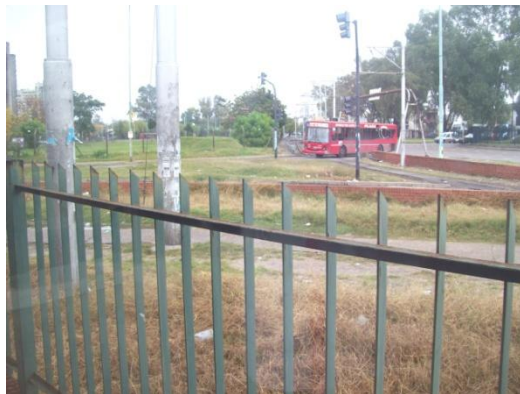
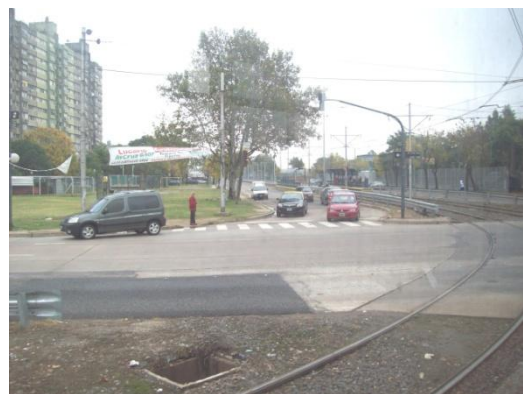
## CRUCES PEATONALES Y VEHICULARES

No existe una correcta señalización tanto vertical como horizontal en los cruces vehiculares y peatonales a lo largo del recorrido del Premetro. En este sentido, las situaciones de riesgo de accidentes aumentan debido a la falta de señalización.
