INFORME FINAL DE
AUDITORIA
Con Informe Ejecutivo

Proyecto N° 2.18.09
**SISTEMA GLOBAL DE MANTENIMIENTO
PREVENTIVO Y CORRECTIVO DE LAS
ESCUELAS (PLAN SIGMA)**
Auditoría Legal y Financiera

Período 2017

Buenos Aires, Abril 2019

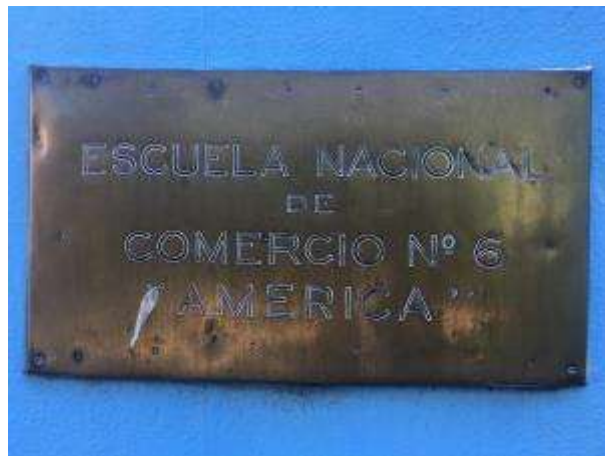
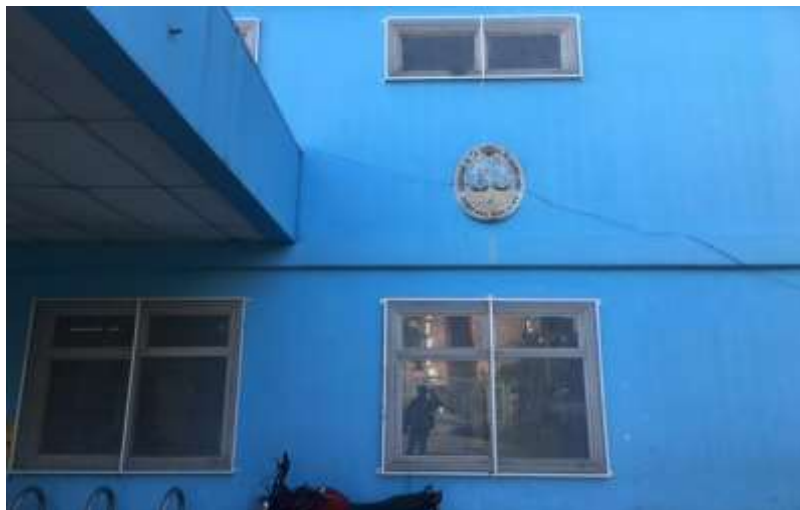
Dispositivo de Escuela cerrada con aulas en perímetro calefaccionada a caloventores, y radiadores. La climatización de frío corresponde a ventiladores de techo. Cuenta con guardias

de seguridad a cargo de una empresa de vigilancia que cubre horario de 07:00 a 19 hs. Funciona mañana y tarde como “América” y por la noche como “Laínez”.

El sistema contra incendio está compuesto por hidrantes y parque de matafuegos, dicho parque con vencimiento de carga al mes 09 del 2019.

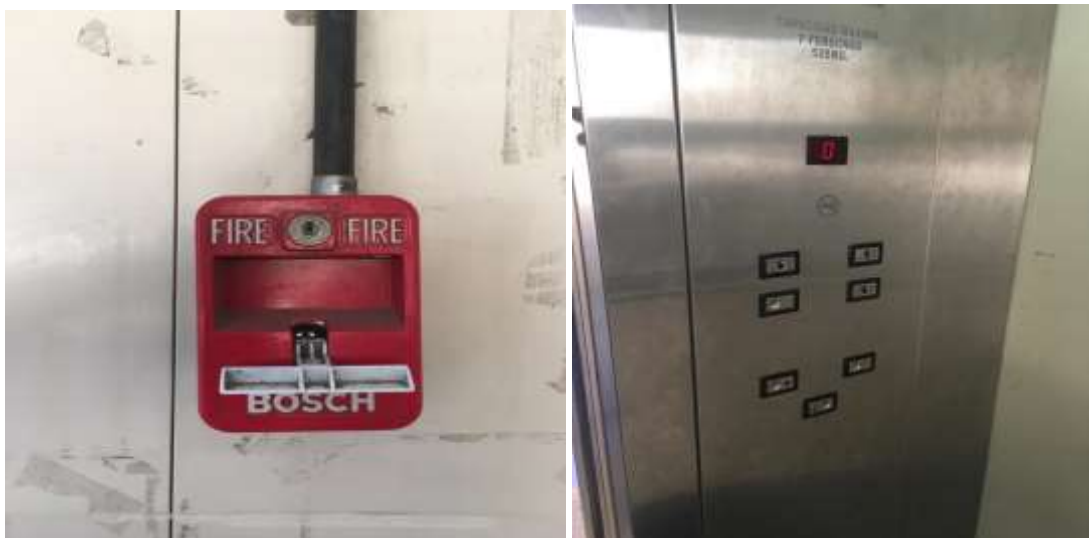
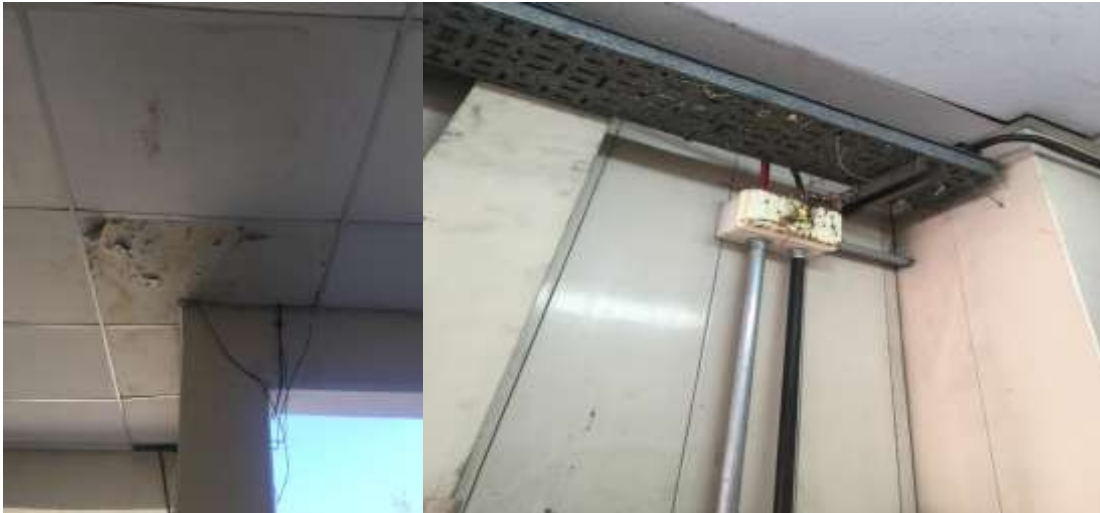
Existe riesgo eléctrico por acceso de aves a las bandejas portacables.

Recomendación: Cumplimentar con las tareas periódicas de mantenimiento y atender las variables correctivas conforme pliegos.

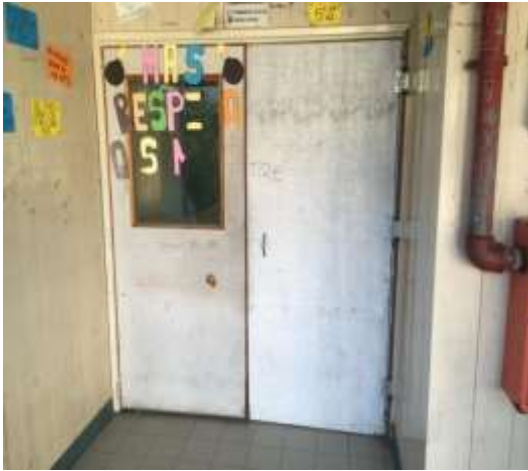
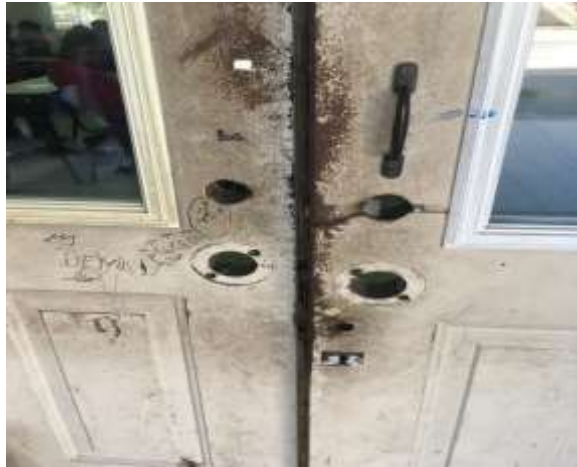
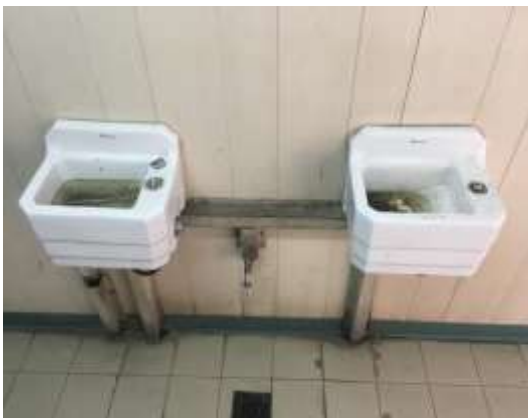
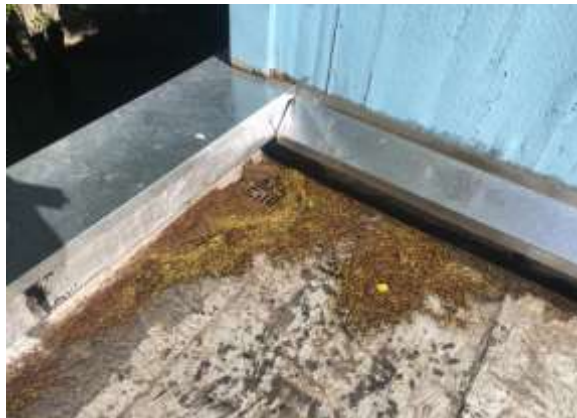
Hay deficiencias en la limpieza de ventanas, contramarcos despegados, piezas de solados y revestimientos rotas y/o desprendidas, vidrios rotos en puertas de aulas (3).

Recomendación: Cumplimentar con las tareas periódicas de mantenimiento y atender las variables correctivas conforme pliegos.

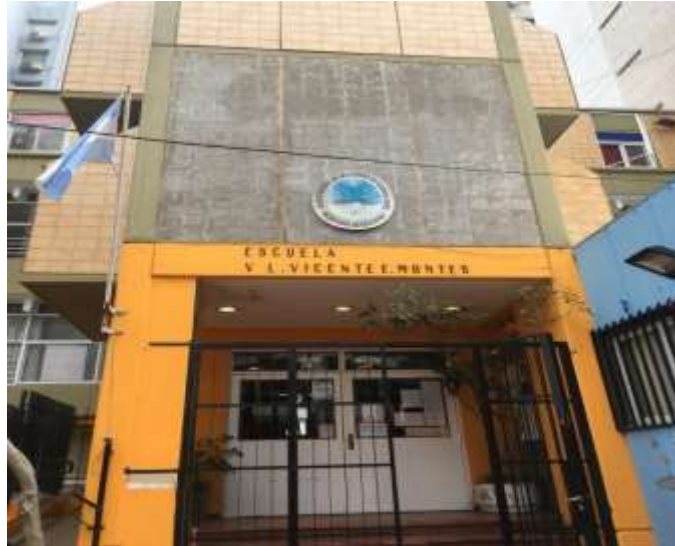
En el momento de la visita, personal se abocaba al retiro del revestimiento exterior. Recientemente se reemplazó la instalación eléctrica, se reparó la instalación sanitaria y se impermeabilizaron cubiertas.

Edificio con obra eléctrica integral con bandejas suspendidas (DGINFRA 2017/2018).

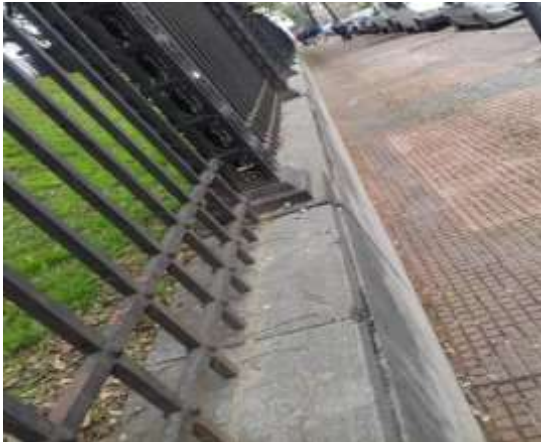
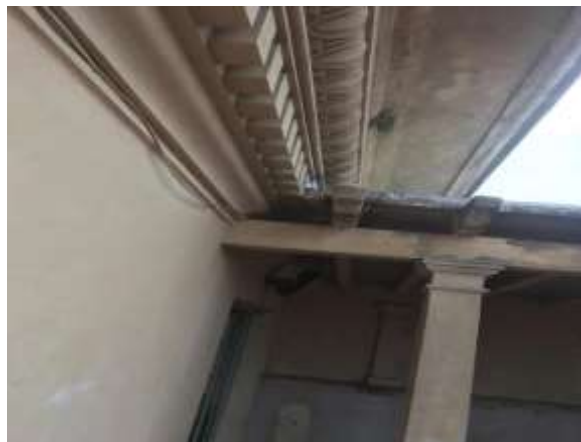
El exterior del edificio necesita obras de restauración de revoques y puesta en valor. Presenta desprendimientos, vegetación, hierros expuestos, filtraciones y humedades.

Recomendación: Cumplimentar con las tareas periódicas de mantenimiento y atender las variables correctivas conforme pliegos. En lo que respecta a tareas que exceden a la DGMESC, canalizar al área que corresponda y documentarlo.

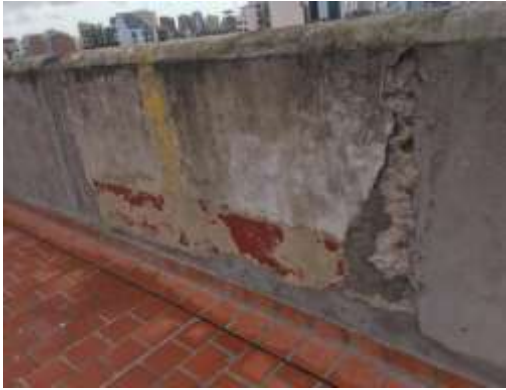
También se detectaron numerosas filtraciones y humedades de distintas características.

Recomendación: Cumplimentar con las tareas periódicas de mantenimiento y atender las variables correctivas conforme pliegos.

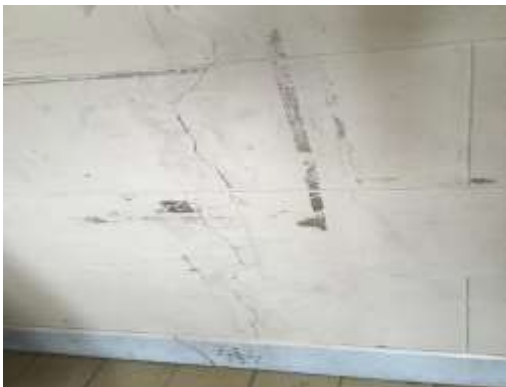
Se verificaron construcciones divisorias que afectan la arquitectura del edificio.

Recomendación: Se recomienda la puesta en valor de los espacios componentes del edificio histórico, a su estado original.

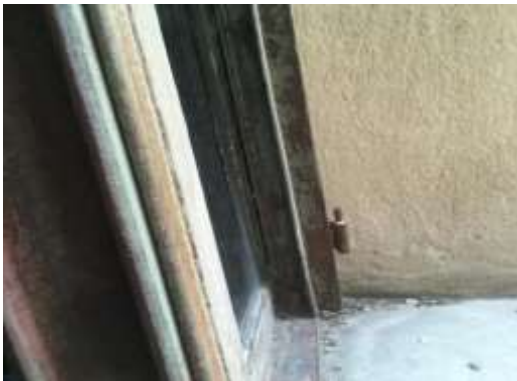
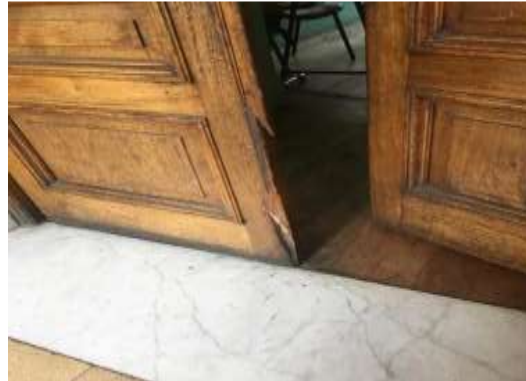
Se verifico que fueron retiradas todas las celosías del edificio. Se desconoce su destino o plan de reemplazo de las mismas.

Recomendación: Efectuar el seguimiento de los materiales retirados, su estado de conservación y ejecución del plan de reemplazo mencionado.

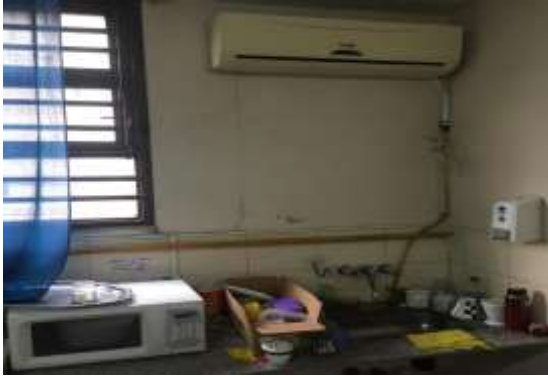
El sistema de frío calor por aire forzado requiere mantenimiento de limpieza.

Recomendación: Complimentar con las tareas periódicas de mantenimiento y atender las variables correctivas conforme pliegos.

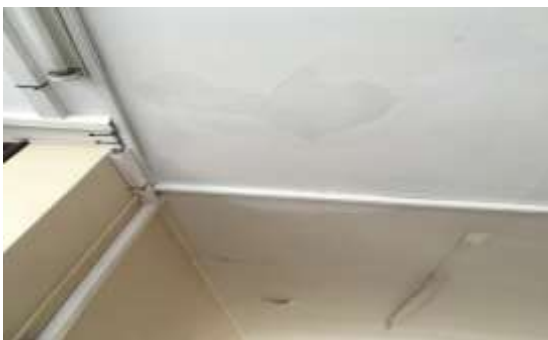
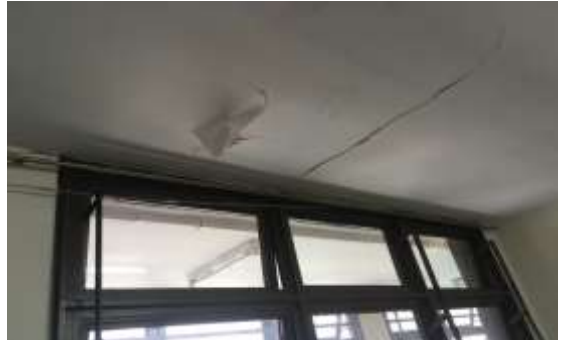
Se evidencia el filtrado de agua desde el interior de las membranas hidrófugas aplicadas en techos. Esto demuestra el ingreso de agua en sectores mal adheridos, lo que inutiliza la aislación.

Recomendación: Complimentar con las tareas periódicas de mantenimiento y atender las variables correctivas conforme pliegos.

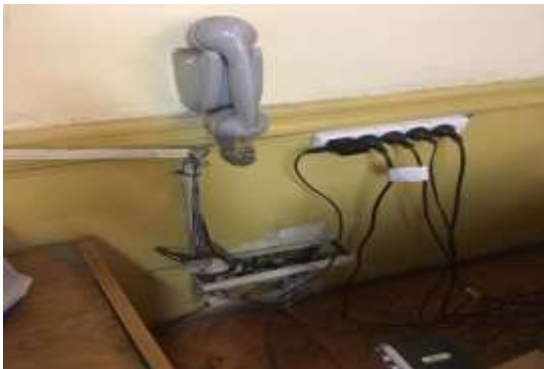
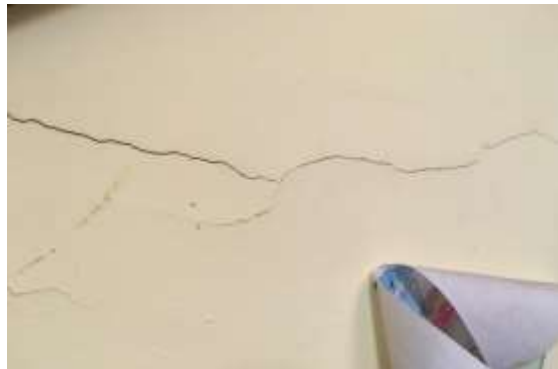
Se evidencian instalaciones de telefonía y electricidad (cablecanales despegado) que se encuentran en estado precario.

Recomendación: Cumplimentar con las tareas periódicas de mantenimiento y atender las variables correctivas conforme pliegos.

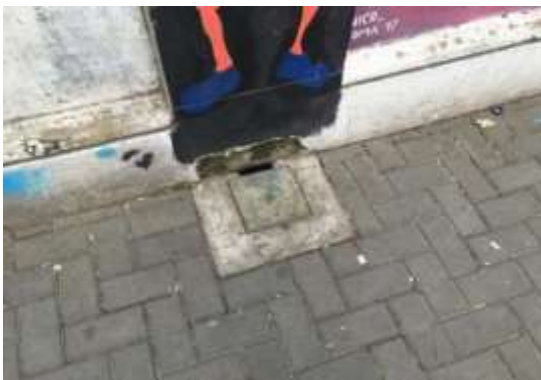
Un nicho hidrante se encuentra deformado, impidiendo su cierre.

Recomendación: Reparar o reemplazar el nicho hidrante que se encuentra deformado.

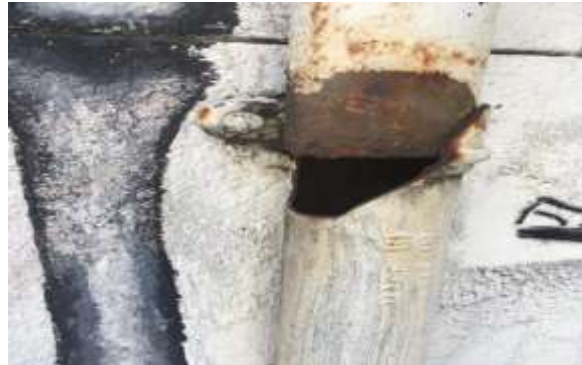
En el edificio nuevo encontramos puertas corredizas de armarios que no funcionan correctamente, falta de mantenimiento de correderas, una pileta inutilizable, puertas corredizas que se traban, faltante de herrajes en puertas de aluminio y reemplazo de herrajes originales por otros de inferior calidad.

Recomendación: Cumplimentar con las tareas periódicas de mantenimiento y atender las variables correctivas conforme pliegos.

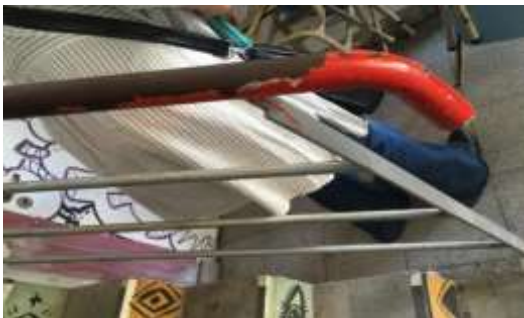
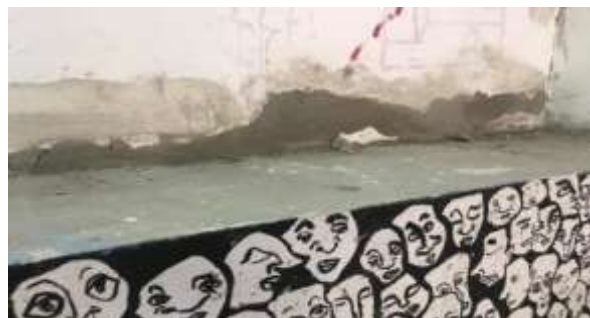
Las carpinterías metálicas de chapa carecen de mantenimiento.

Recomendación: Cumplimentar con las tareas periódicas de mantenimiento y atender las variables correctivas conforme pliegos.

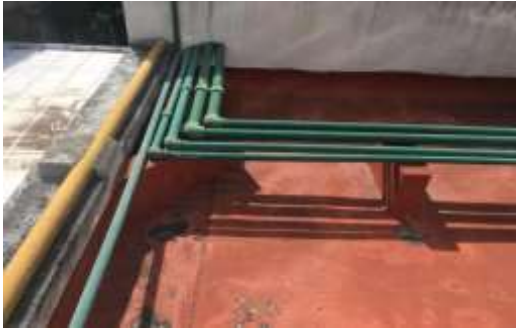
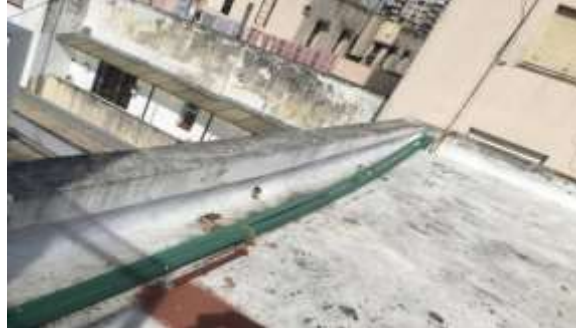
Los tanques de agua de acero inoxidable se encuentran directamente asentados sobre planchas de hierro, eso desencadena un rápido proceso de oxidación que está operando activamente en el deterioro temprano de los materiales en cuestión.

Recomendación: Cumplimentar con las tareas periódicas de mantenimiento y atender las variables correctivas conforme pliegos.

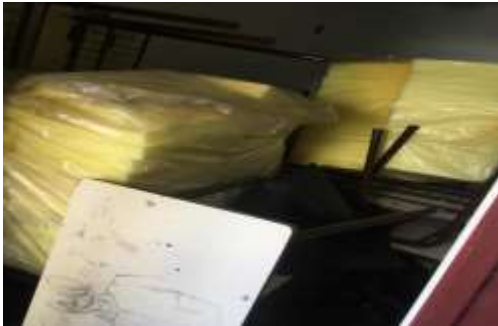
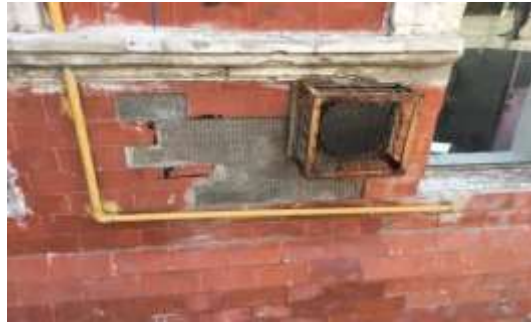
La mampostería exterior se encuentra en un estado de avanzado deterioro con pérdida de balaustres, desprendimiento de yeso en cielorrasos, oxidación de piezas metálicas estructurales, desgaste del simil-piedra por humedad interna, crecimiento de vegetación en fisuras y abandono total del mantenimiento de celosías de madera.

Recomendación: Cumplimentar con las tareas periódicas de mantenimiento y atender las variables correctivas conforme pliegos.

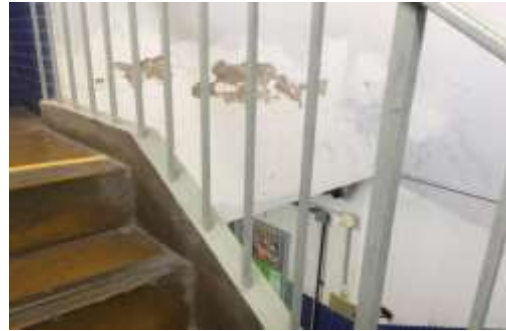
Hay fisuras en las construcciones agregadas (sobre la terraza) y en el edificio original que deben ser evaluadas y habilitada. Se requiere mantenimiento de pintura.

Recomendación: Cumplimentar con las tareas periódicas de mantenimiento y atender las variables correctivas conforme pliegos.

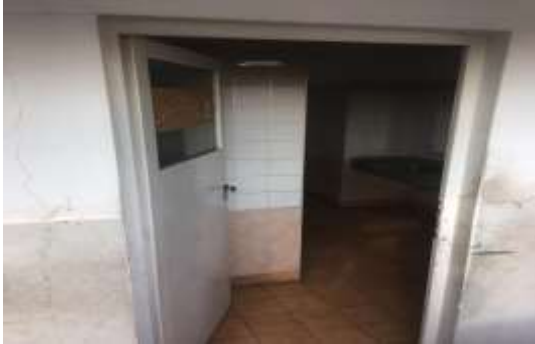
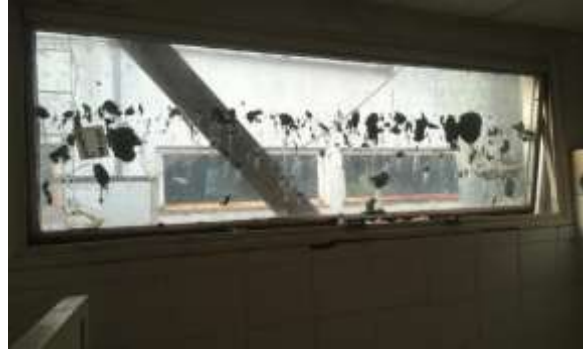
Falta tapa de cierre en pleno horizontal ubicado bajo la lucarna.

Recomendación: Colocar y asegurar tapa en pleno horizontal ubicado bajo la lucarna.

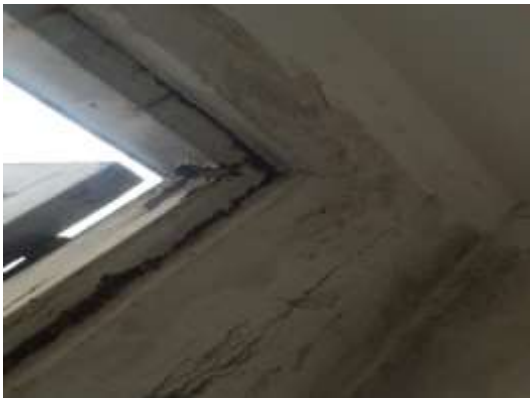
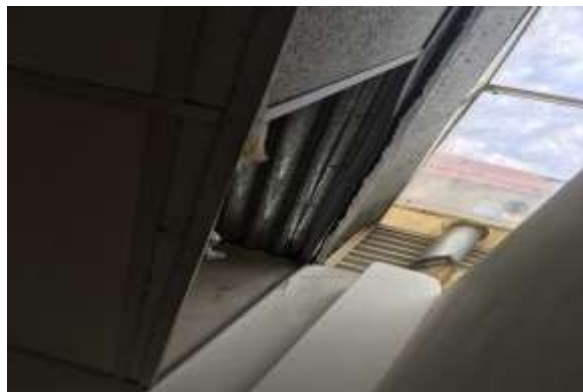
Se detectaron vidrios rotos en ventiluces verticales (vidrio armado con malla metálica) y faltantes de contravidrios.

Recomendación: Cumplimentar con las tareas periódicas de mantenimiento y atender las variables correctivas conforme pliegos.

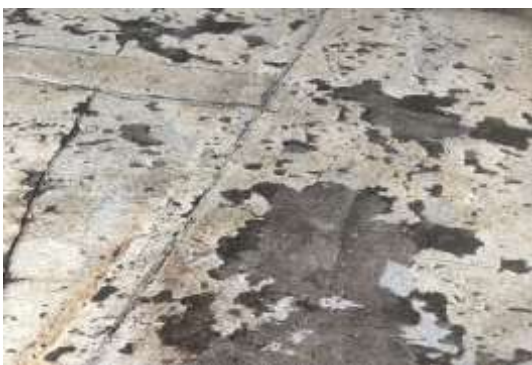
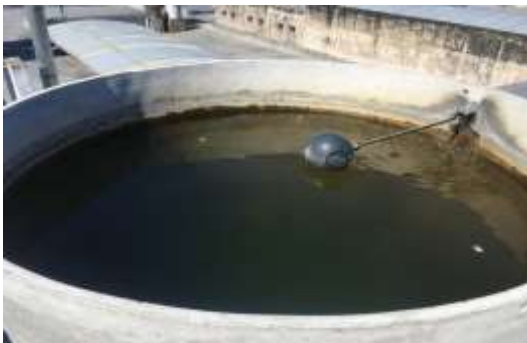
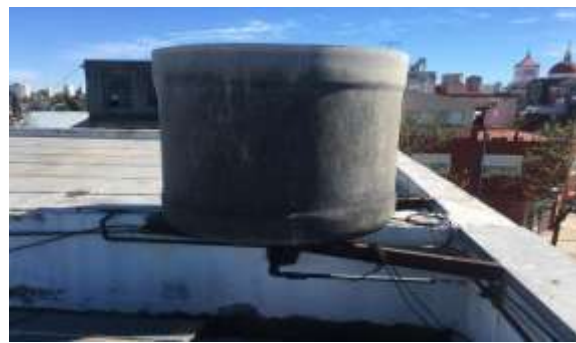
Existen cuatro tanques de agua. Uno corresponde al sistema de climatización y tres a la distribución sanitaria. Dos de los tanques de distribución (uno con su tapa rota) son de fibrocemento. El fibrocemento contiene amianto o asbestos que poseen propiedades cancerígenas (sus efectos pueden aparecer luego de muchos años de haber estado en contacto con el material). En nuestro país el uso del asbesto se encuentra prohibido en el ámbito nacional por la Resolución N° 845/00 y la Resolución N° 823/01 del Ministerio de Salud de la Nación. Su remoción debe certificarse ante las autoridades regulatorias y su presencia ambiental puede generar afecciones respiratorias. La remoción del material, el transporte y la disposición final de estos residuos peligrosos finaliza con la entrega del certificado de disposición final.

Recomendación: Cumplimentar con la normativa vigente del Ministerio de Salud de la Nación (Actual Secretaría).

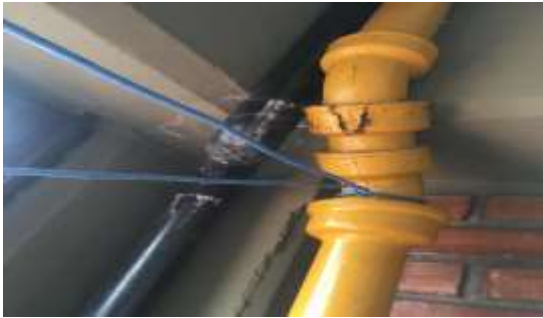
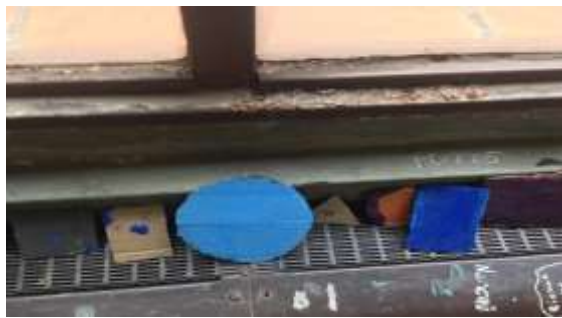
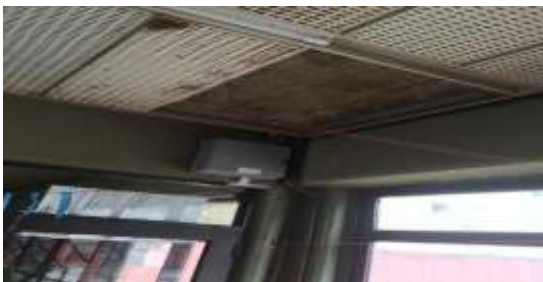
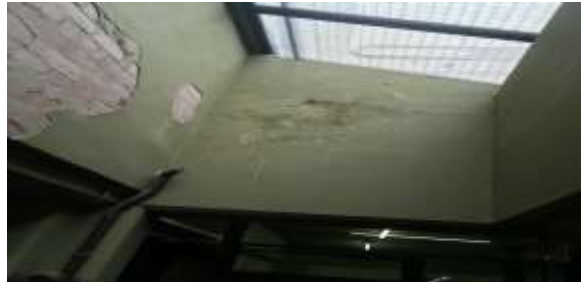
Hay vidrios rotos y otros reemplazados en forma precaria por policarbonatos y cartones.

Recomendación: Cumplimentar con las tareas periódicas de mantenimiento y atender las variables correctivas conforme pliegos.

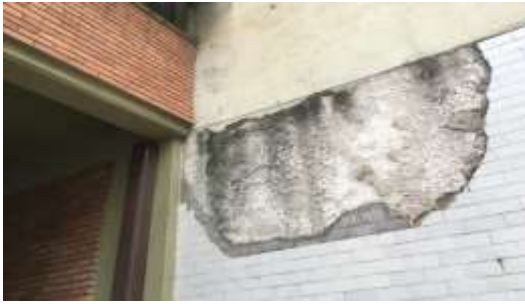
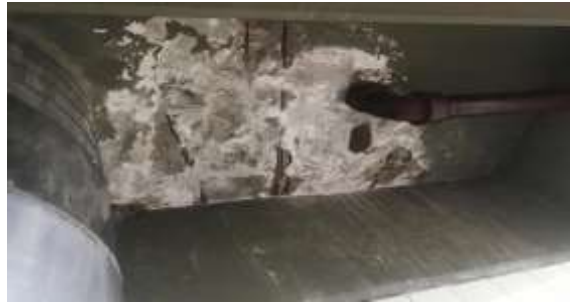
Se verifican filtraciones y chorreaduras en el muro medianero de la escalera interna.
 Se detectó una rajadura pasante en uno de los tabiques divisorios en la planta baja que evidencia movimiento estructural. Se aconseja su seguimiento.

Recomendación: Cumplimentar con las tareas periódicas de mantenimiento y atender las variables correctivas conforme pliegos.

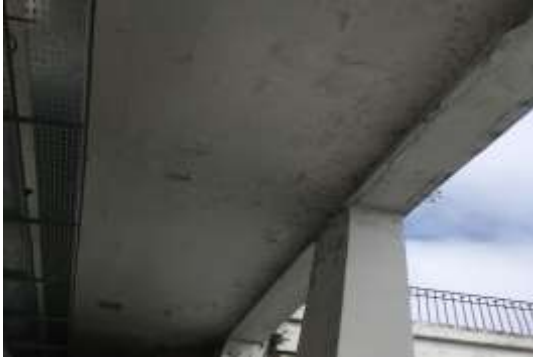
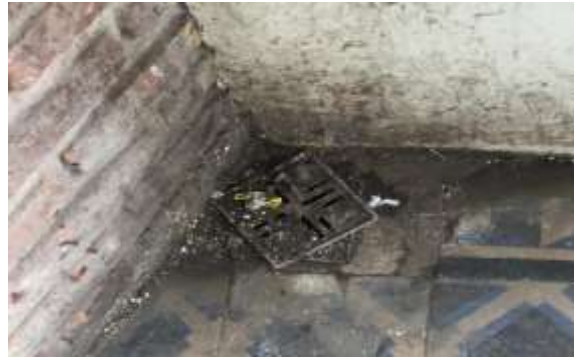
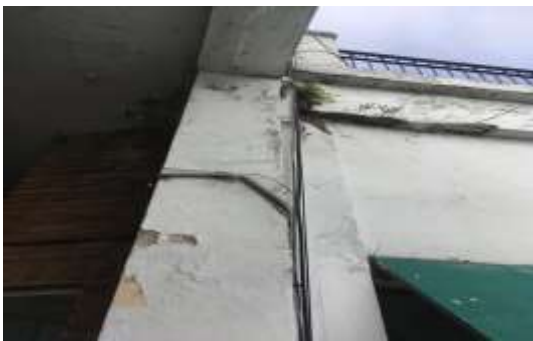
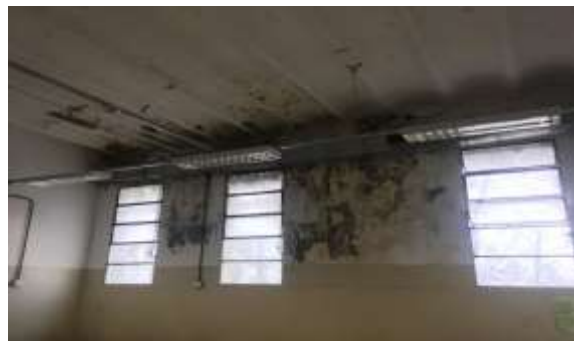
Se detecta la compartimentación de espacios libres para realización de locales cerrados (detrás de escalera en galería elevada). Se ejecutó aula en entrepiso de taller por O.S. N° 13 de enero 2017. Se aconseja seguimiento de verificación y habilitación.

Recomendación: Evitar la compartimentación e espacios libres sin la intervención de los Organismos competentes.

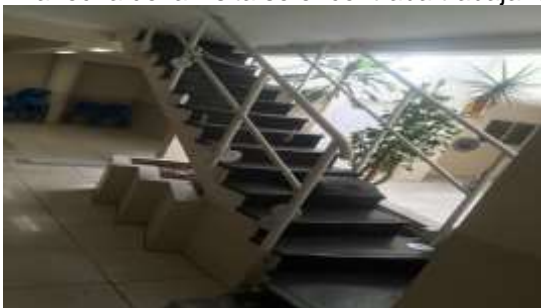
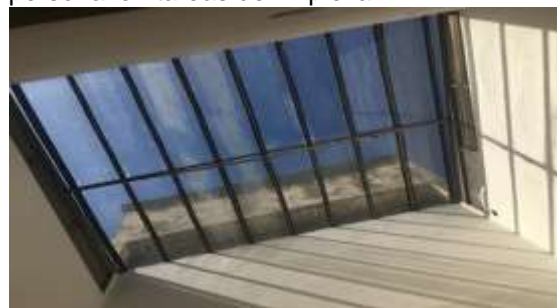
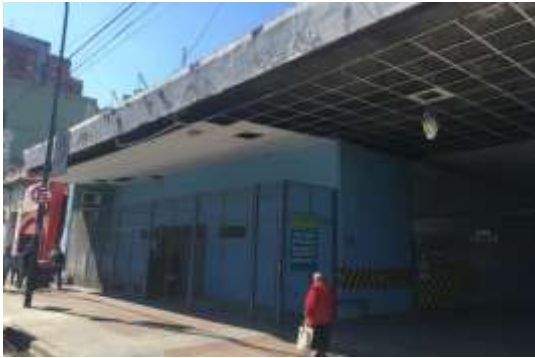
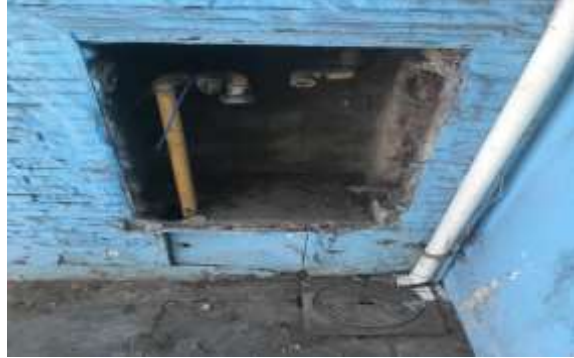
Posee una sola planta con una escalera de ascenso anulada. Toda ventilación e iluminación se produce a través de una lucarna.

La Ley N° 2448 de Vidrios Seguros, denomina “Áreas vidriadas de riesgo o susceptibles de impacto humano” a todos aquellos vidrios verticales o inclinados colocados al alcance de los seres humanos y / o cuya rotura implicaría un riesgo para su integridad física. Estas áreas ya están preestablecidas por la norma IRAM 12595. En este edificio los vidrios no se encuentran identificados debidamente.
