**INFORME FINAL DE  
AUDITORIA  
Con Informe Ejecutivo**

**Proyecto N° 1.18.10**

**SEGUNDO EMISARIO DEL  
ARROYO VEGA  
Auditoría de Gestión**

**Período 2017**

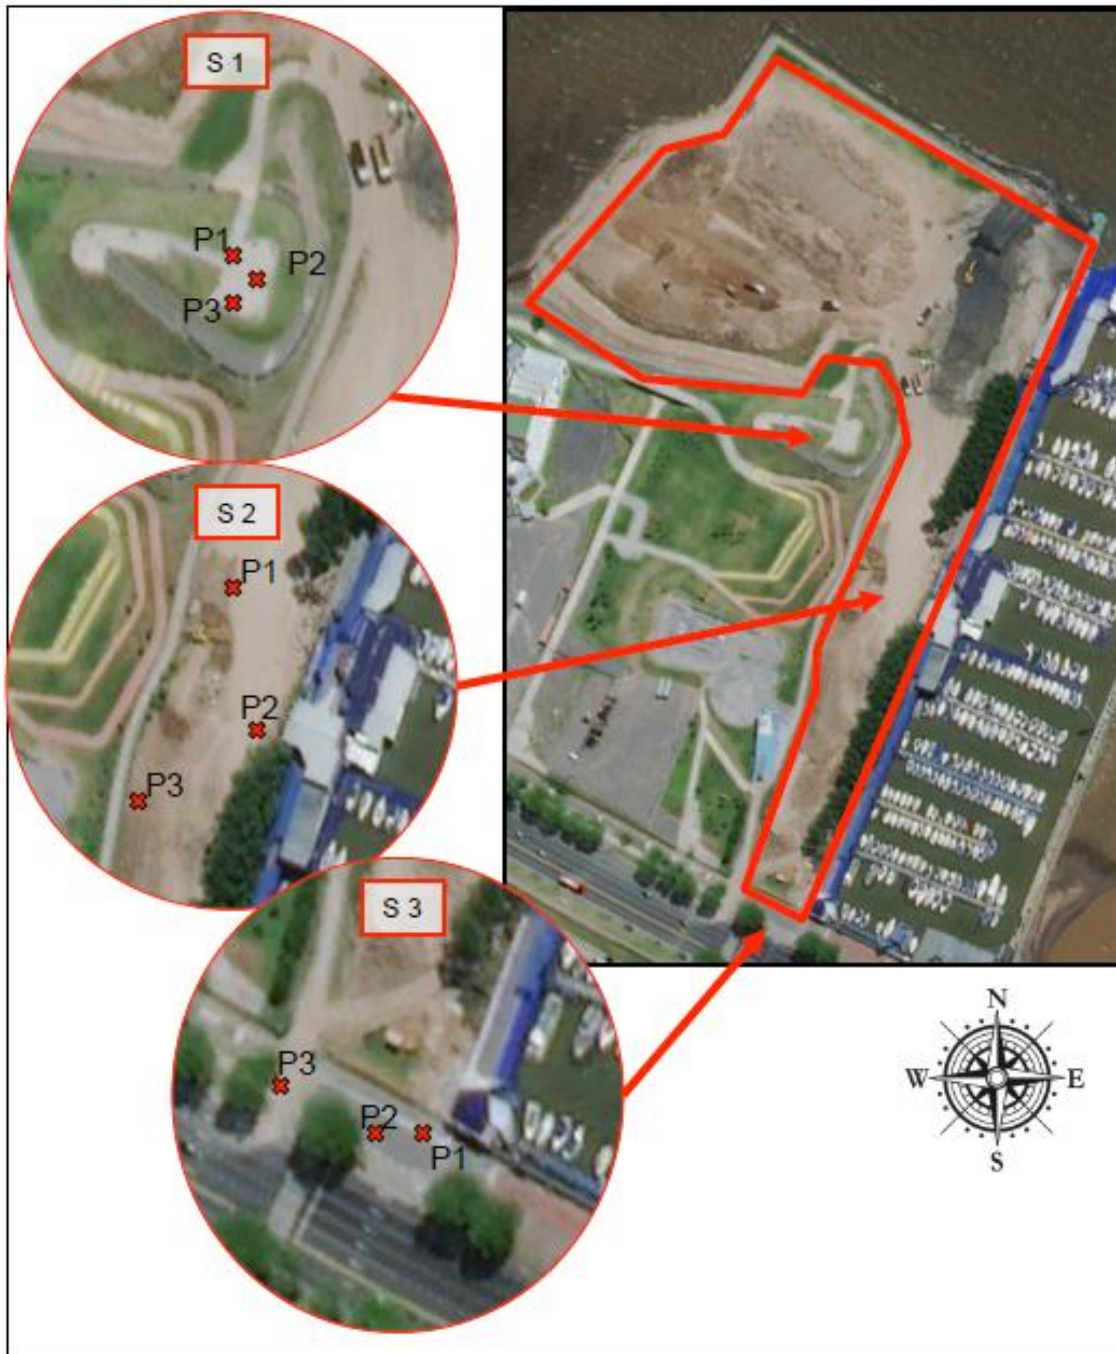
A continuación, se muestran los sectores y puntos de medición de ruido:

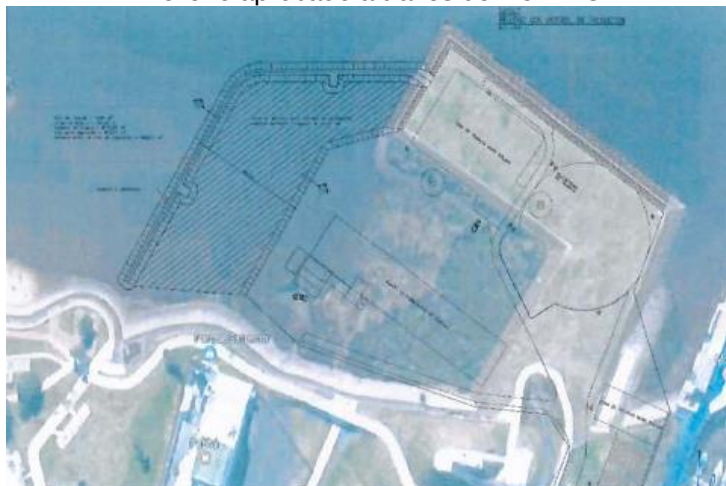
Relleno N° 2 – obrador principal - etapa 1 (construcción de los muros colados)  
El primer relleno propuesto durante la etapa 1 del obrador principal se presentó como la necesidad de ampliar el área de acopio de dovelas, a cuenta que no se computo el stock necesario durante el avance de la tuneladora. El volumen proyectado a disponer fue de 14100 m<sup>3</sup> en un área de 6409m<sup>2</sup>. – IAC Etapa I – Pozo de entrada a la tunelera.

Relleno aprobado a través del 1er. IAC

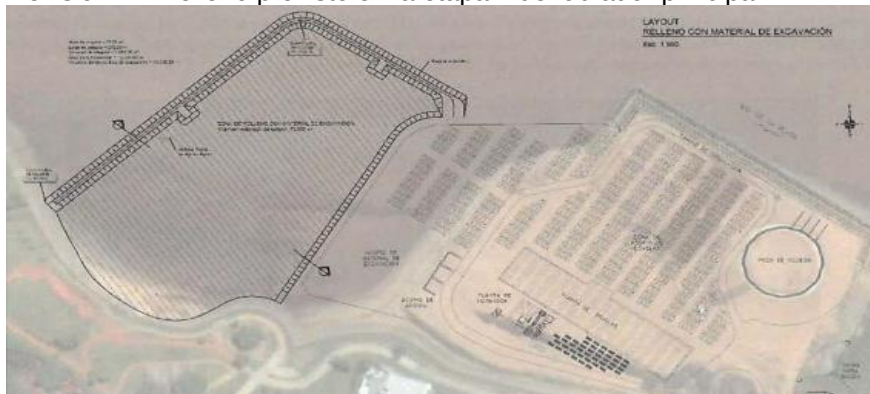
Relleno N° 3 obrador principal etapa II (excavación de pozo)  
Se presentó a la inspección de obra una segunda propuesta de ampliación del relleno sobre la cual se depositaría el material proveniente de las excavaciones del pozo el cual será monitoreado. La primera propuesta en esta segunda etapa planteaba un volumen de relleno estimado en 53550 m<sup>3</sup> en un área de 15300m<sup>2</sup>.

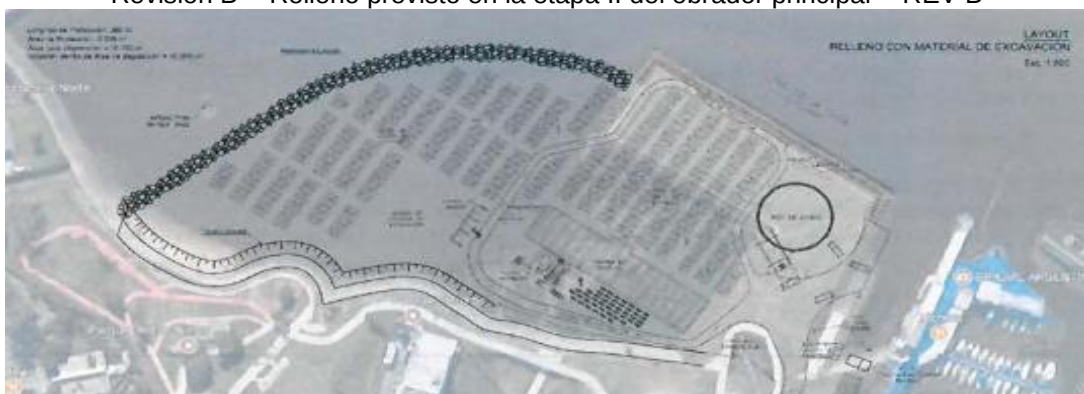
Revisión B - Relleno previsto en la etapa II del obrador principal - REV B-

Analizadas las necesidades, los aspectos ambientales y cronograma de necesidades, fue aprobado por la inspección de obra y el comitente, la revisión B de ampliación de relleno, luego de haber reducido a un volumen estimado de 35000 m3 en un área de 10200 m2.

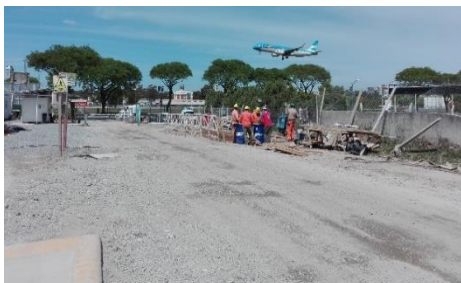
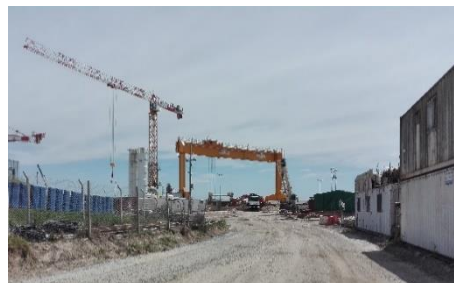
El final del camino se topa con una zona de maniobra y operación de maquinarias, en el cual se divisa el pórtico y la torre grúa en las inmediaciones del pozo.

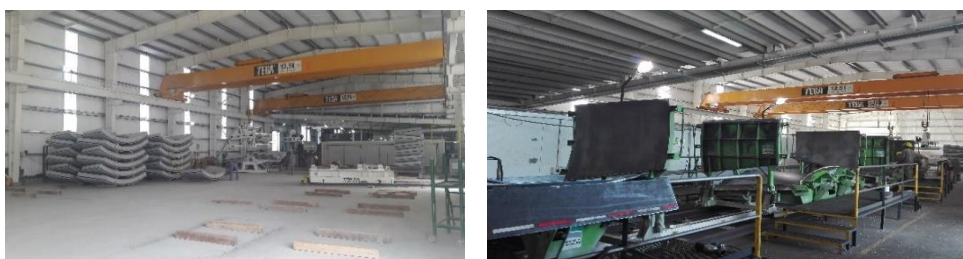
Seguidamente se distingue la planta de dovelas – nave industrial –, la cual cuenta con un carrusel de molde que cuenta con ocho estaciones:

- Desencofrado de la dovela lista para acopiar.
- Limpieza y engrase de moldes.
- Colocación de juntas.
- Colocación y posicionamiento de la armadura.
- Colocación de insertos.
- Hormigonado.
- Enrase del extradós.
- Limpieza del hormigón.

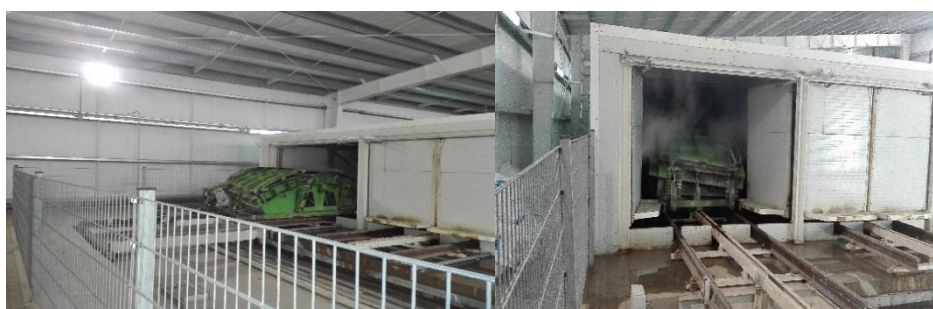
Una vez terminado el ciclo, la dovela ya hormigonada, es llevada a una cámara de vapor para su curado, para así lograr una mayor resistencia; terminado el curado, se procede al desencofrado del molde.

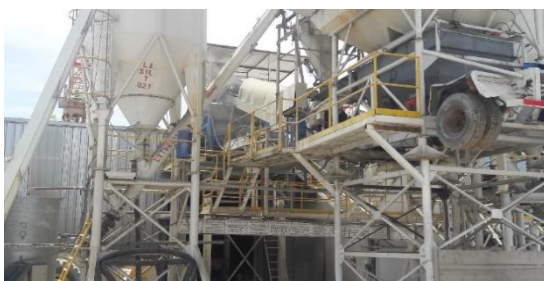
El transporte de las mismas se realiza a través de las grúas. En las adyacencias a la planta de dovelas se encuentra la planta elaboradora de hormigón.

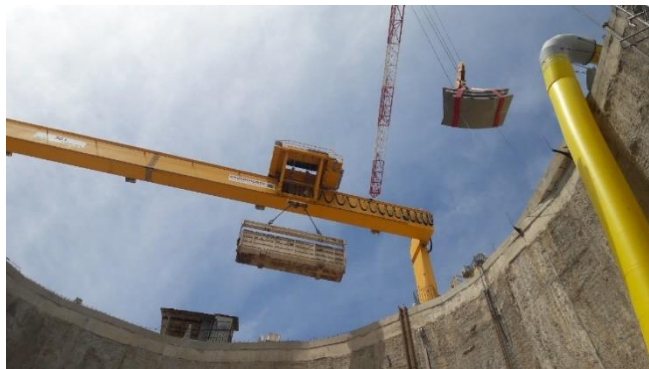
En la zona operan tanto grúas de traslado de dovelas como el "puente grúa" para elevar los vagones de la tierra extraída del túnel para relleno, siendo esta trasladada hacia la dársena F.

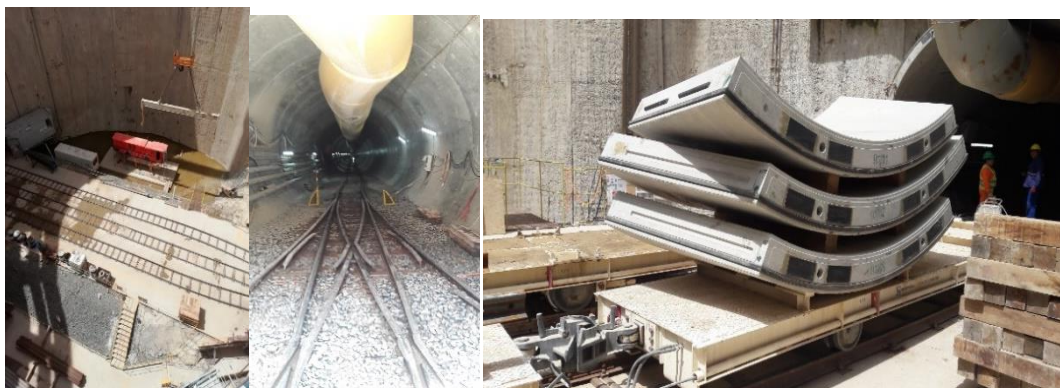
Existen rieles sobre el piso del pozo y por dentro del túnel por el que se transporta el tren que tiene como función, en su ida transportar las dovelas a colocar, en tanto en su vuelta, trasladar la tierra excavada. Asimismo, existe un vagón (rojo) para traslado de personal.
