# Informe Final de Auditoría

## ENTORNOS URBANOS

### Auditoría Financiera y Técnica

Período 2018

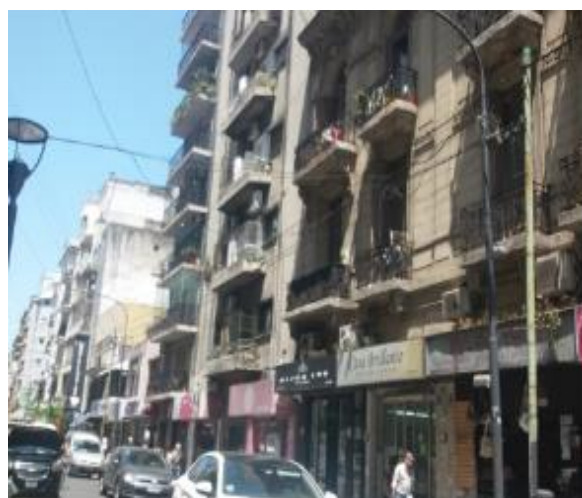
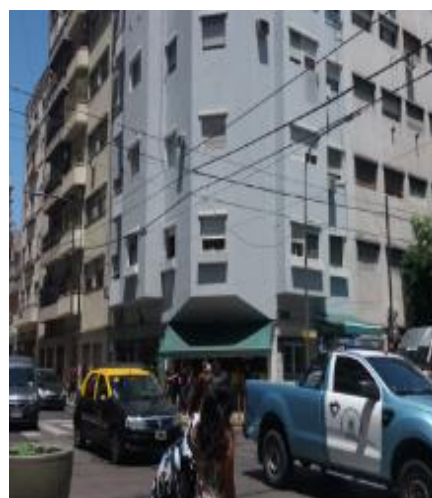
Figura 7 – Elaboración propia con imágenes obtenidas en relevamiento fotográfico realizado el 15/11/19

LP N° 1276/17 – calle Paso entre J. d. Perón y Bartolomé Mitre

Esquina Bartolomé Mitre y Paso

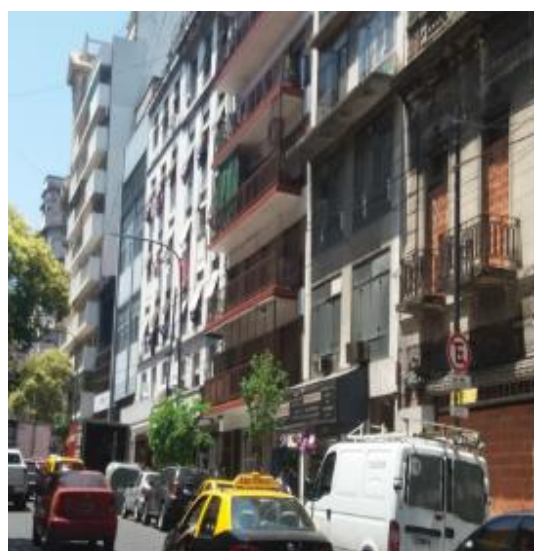
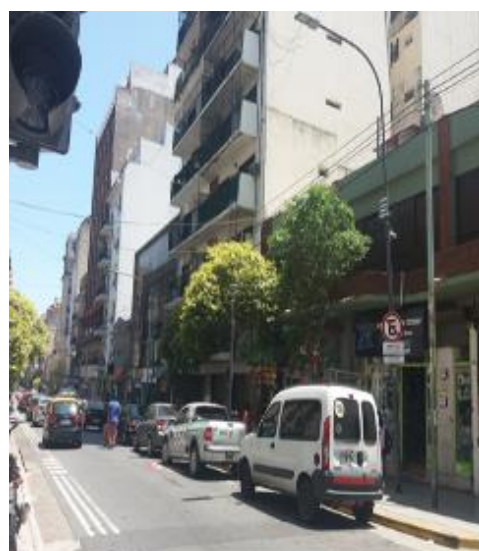
Figura 8 – Elaboración propia con imágenes obtenidas en relevamiento fotográfico realizado el 15/11/19

LP N° 1249/17 – calle Bartolomé Mitre entre Larrea y Azcuénaga

LP N° 1249/17 – calle J. D. Perón entre Larrea y Azcuénaga

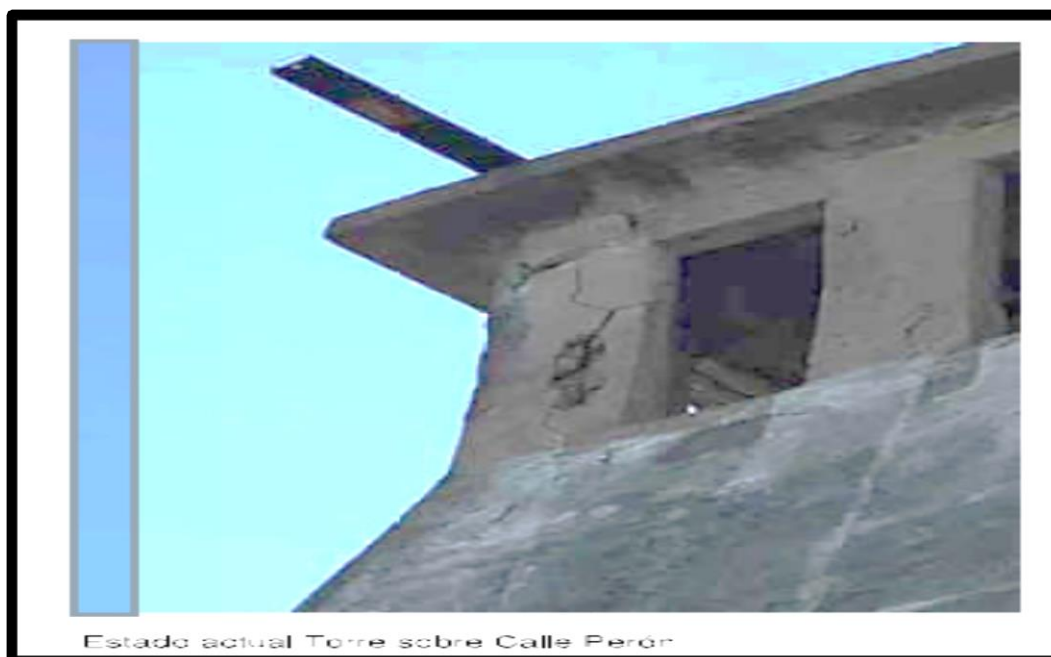
Figura 9 – Fuente: Pliego de Especificaciones Técnicas Particulares de la Lic. Púb. N° 1275/17

Sobre este aspecto, cabe destacar que el deterioro indicado por la inspección ya era conocido al momento de confeccionar el anteproyecto, toda vez que el estado en que se encontraba la estructura era apreciable en las fotografías obtenidas previamente de la torre, para la elaboración del pliego, y las correspondientes al Proyecto Ejecutivo (ver Figuras 9 a 11).

**6.19. Se observó falta de diligencia, por parte de la Dirección General de Regeneración Urbana en la confección del anteproyecto que formó parte de los pliegos licitatorios, toda vez que se tuvo aprobar un adicional para el tratamiento de los balcones, cornisas, cornisones y salientes del edificio y el abovedado del 5° piso los cuales evidenciaban un deterioro importante.<sup>80</sup>**

Cabe destacar que la magnitud del deterioro informado<sup>81</sup> no pudo haber ocurrido entre el momento en que se publicó el anteproyecto (22/09/17) y la emisión de la Orden de Servicio la Contratista (02/10/18). Por otra parte, el 14/12/17 se había llevado a cabo la visita de obra, con los potenciales oferentes y los veedores del GCABA, sin que surgieran consultas ni observaciones de los interesados. Tampoco la Contratista lo incluyó en su Proyecto Ejecutivo y Plan de Trabajo toda vez que era una tarea no prevista por los pliegos.

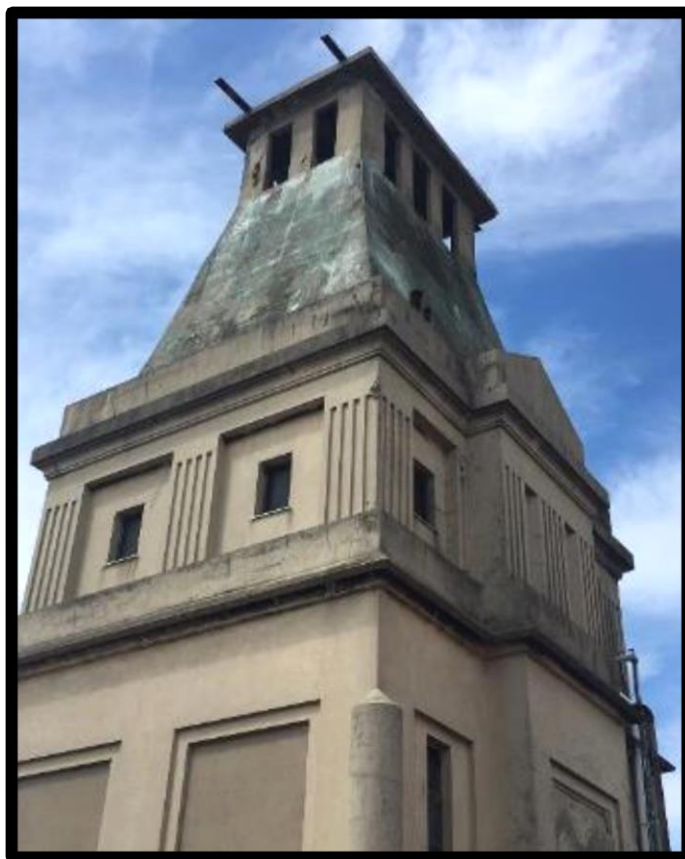
Figura 11 – Fuente: Proyecto Ejecutivo Lic. Púb. N° 1275/17

Por otra parte, conforme surge de la Memoria Descriptiva presentada por la Contratista, a partir de información existente, “la torre se encontraba afectada por un incendio ocurrido que había provocado serios daños en su revestimiento de cobre, con pérdidas totales y otros de considerable gravedad en la estructura y cerramiento de la misma”. Resulta inverosímil que la DGRU no conociera estos problemas o la gravedad de los mismos, con anterioridad a la confección de los pliegos, y terminase habilitando un adicional de obra.
