## **Informe Final de Auditoría**

**PASEO DEL BAJO- TRAMO C**

**Auditoría Legal, técnica y Financiera**

Período 2019

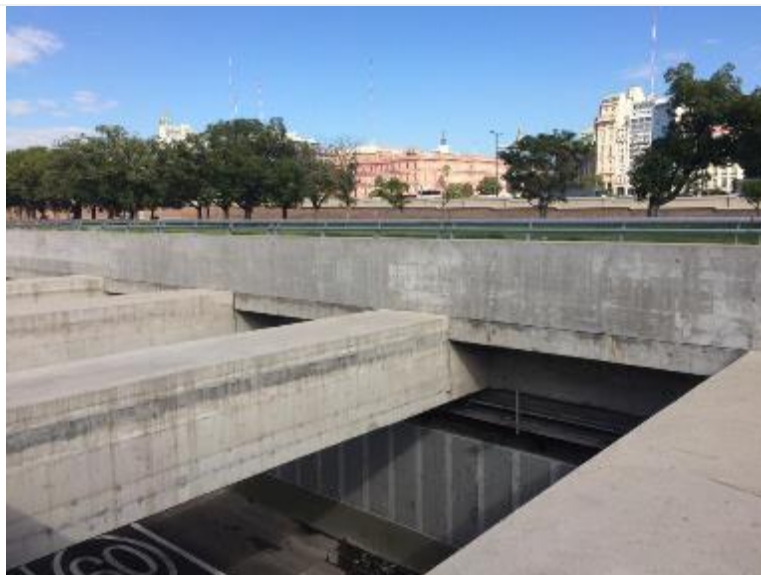
**Foto/s Nº 1 Vista trinchera abierta en Empalme Tramo B – Bartolomé Mitre (aprox.)**

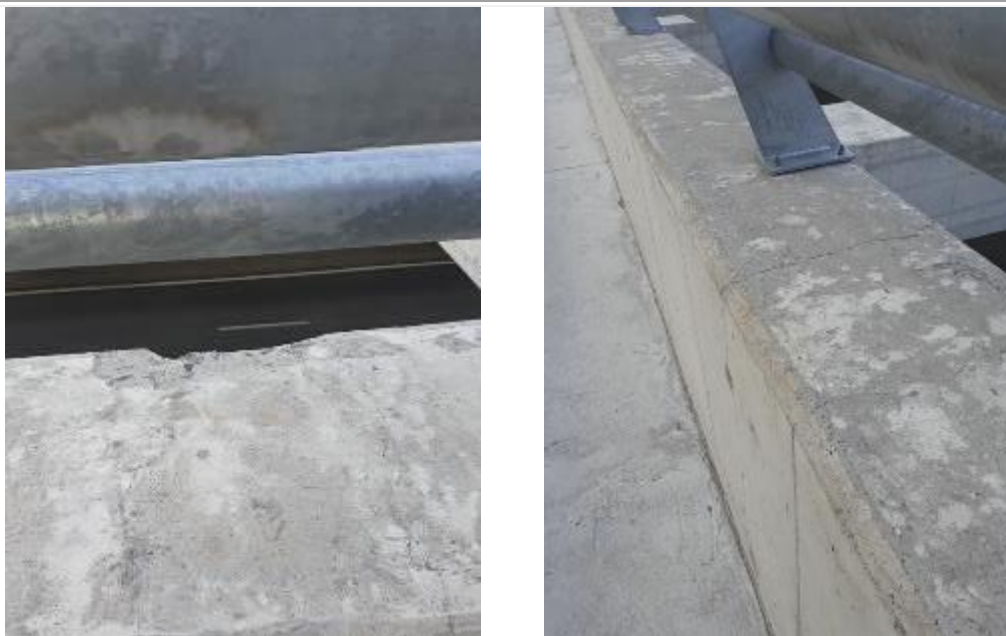
**Foto/s N° 3: Muro baranda entre la trinchera y la Ciclovía mano a Retiro – Altura Prefectura Naval Argentina aprox. Se observa hormigón con fisuras y canto roto.**

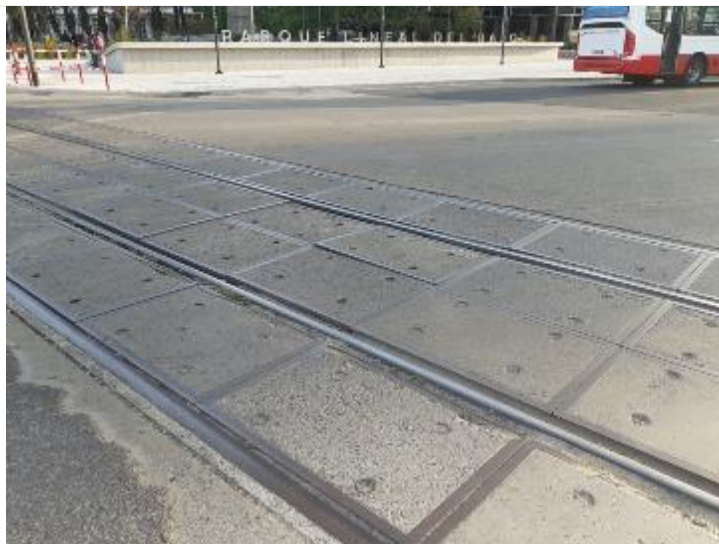
**Foto/s N° 4: Cruce Ferroviario Av. Córdoba. Se observan Placas de hormigón sueltas y en desnivel.**

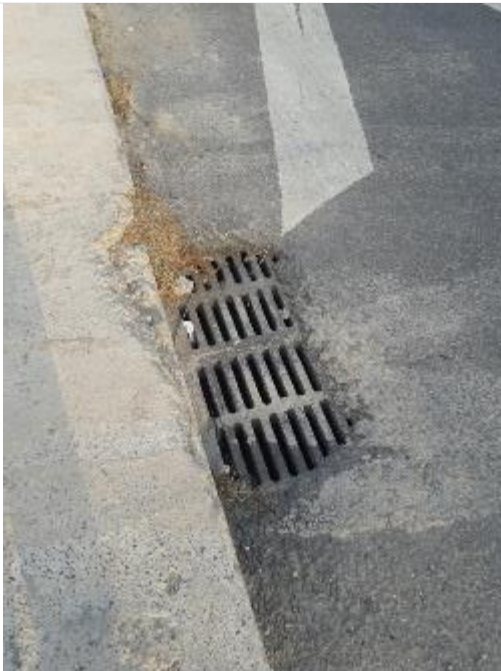
**Foto/s N° 5: Boca de desagüe ubicada en Calle Victoria Ocampo y vías del ferrocarril. Se observa la misma fuera de nivel y embutida en el pavimento y el cordón de hormigón roto.**

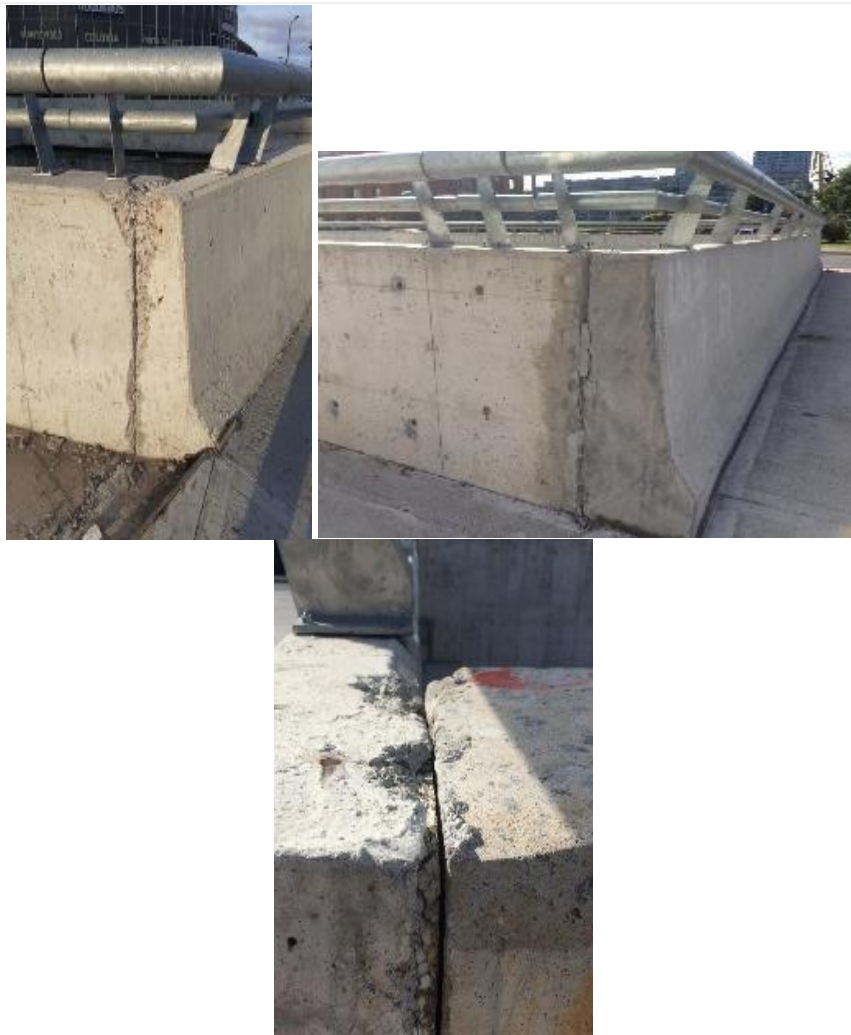
**Foto/s Nº 6: Muro baranda de trinchera ubicados frente de Edificio Buquebus, frente a la Dirección General de Migraciones y Calle Regina Pacini de Alvear. Se observa mala terminación de la unión con roturas en la unión de las piezas. Esto ocurre en aproximadamente el 60% de las uniones de los bloques.**

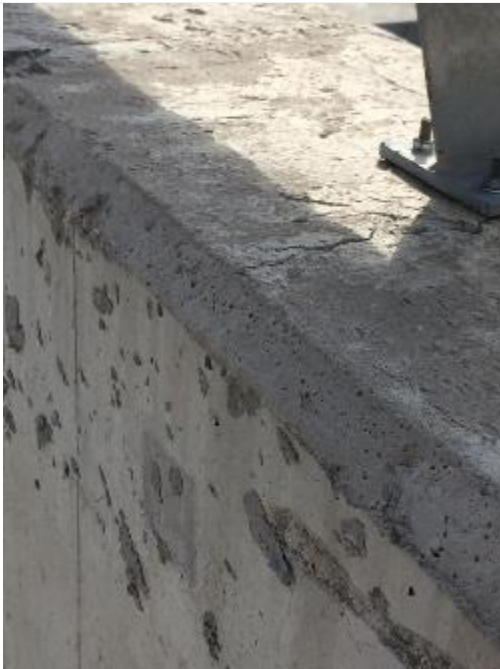
**Foto/s N° 7: Muro baranda de la trinchera y Lateral de la Ciclovía mano a Retiro. Se observan fisuras y roturas.**

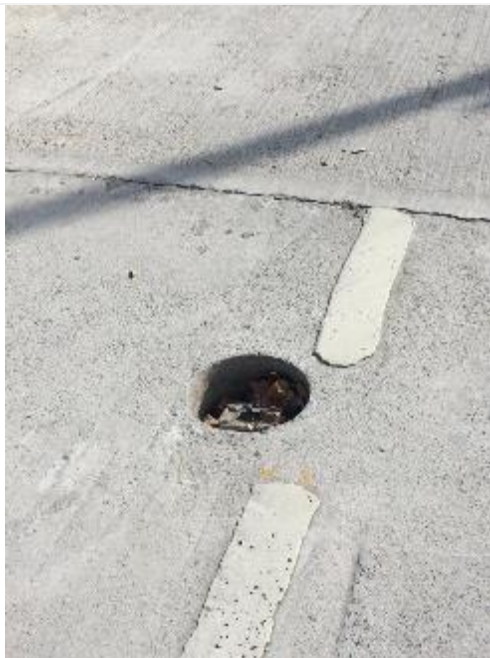
**Foto/s N° 8: Ciclovía mano a Retiro. Se observa falta de terminación de detalles**

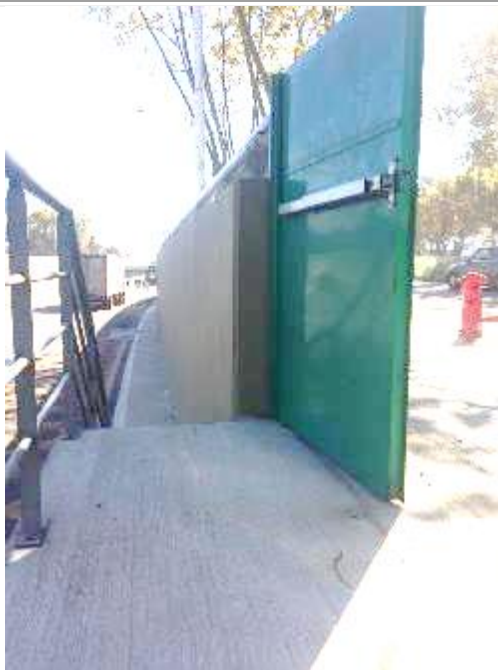
**Foto/s N° 10: Av. Antártida Argentina**

**Se observa puerta de emergencia de ingreso-salida de la calzada principal, sin trabas.**

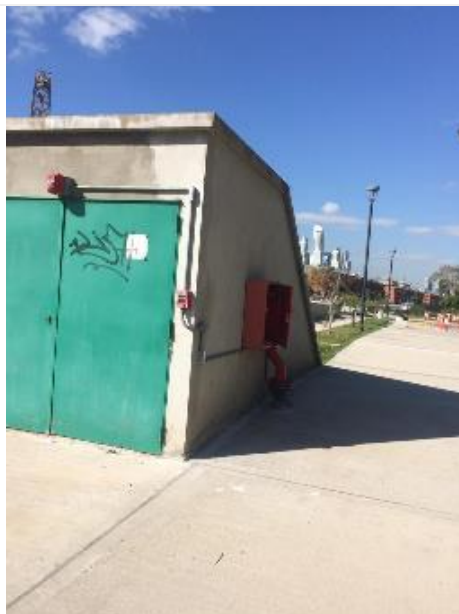
**Foto/s N° 11: Calle Trinidad Guevara aprox. Se observa nicho hidrante abierto y sin traba de seguridad.**

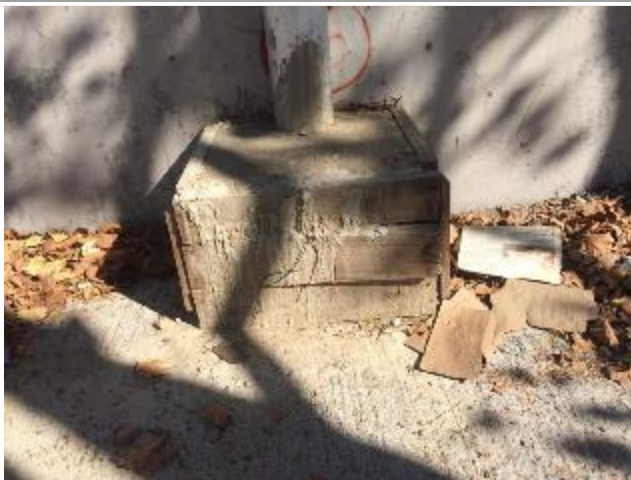
**Foto/s N° 12: Av. Antártida Argentina. Se observa base de hormigón sin terminar (con el encofrado aún colocado).**

1. Completar las tareas pendientes registradas en el Acta de Recepción Provisoria Parcial cumpliendo el Plazo de Ejecución establecido.
2. No realizar la Recepción Provisoria hasta tanto se hayan completado las tareas pendientes detectadas. Especialmente, cuando esas tareas pendientes no configuran defectos menores.

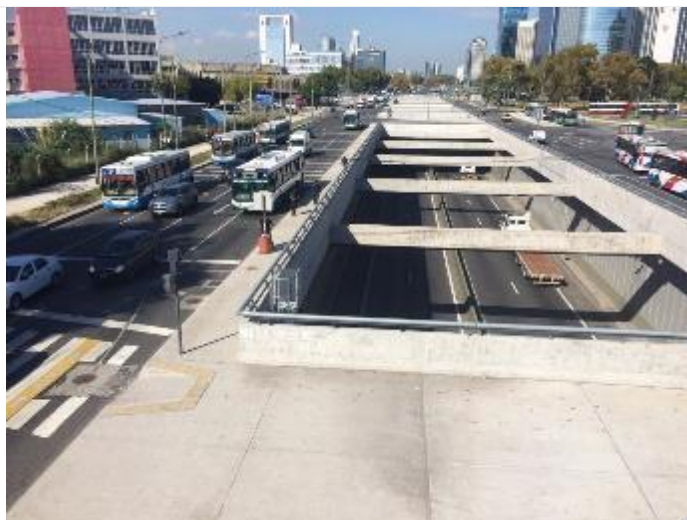
**Foto/s N° 15: Vista trinchera abierta Altura Terminal de Ómnibus de Retiro**
