## **Informe Final de Auditoría**

**Proyecto Nº 1.20.02**

**OPERACIÓN Y MANTENIMIENTO ESTACIÓN DE BOMBEO  
ARROYO VEGA**

**Auditoría de Gestión**

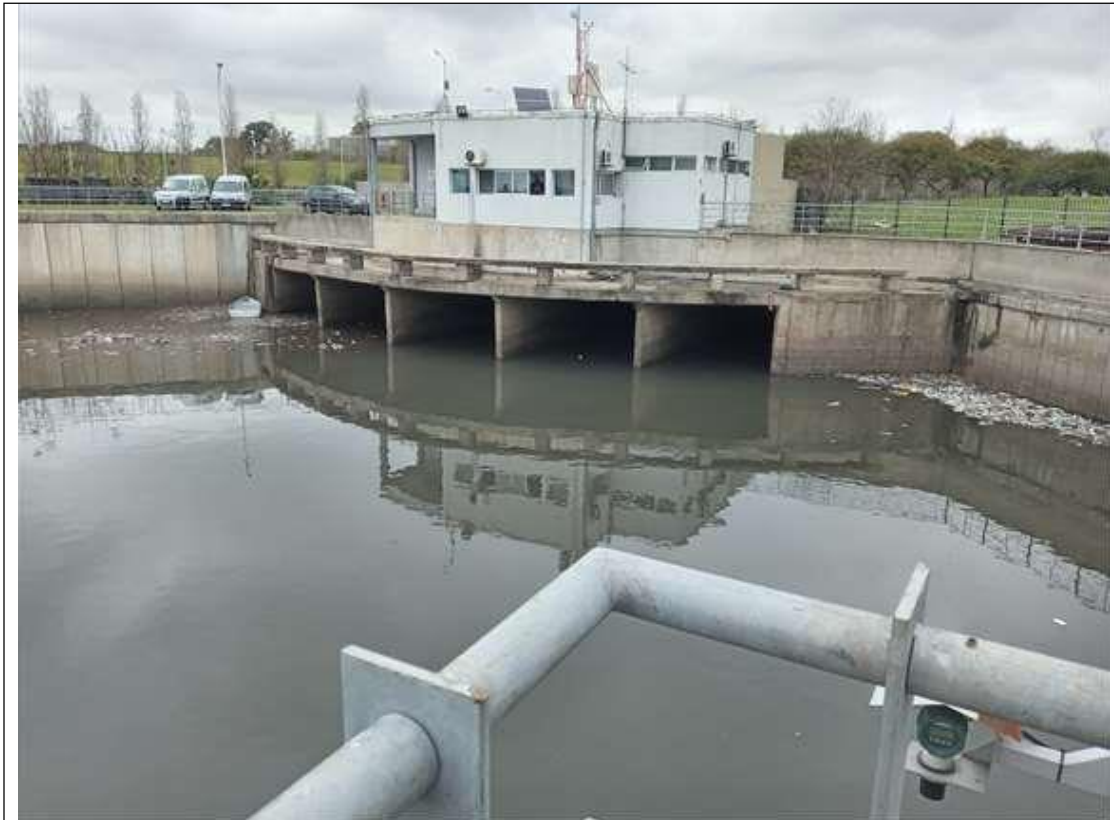
Sala de Control de la Estación de Bombeo. Salida de los 5 conductos del Arroyo Vega al Cuenco. Las mangas flotantes para la retención de residuos, requerida en la Puesta en Valor, no se encontraron al momento de la visita. Sensor de la EB conectado al sistema.

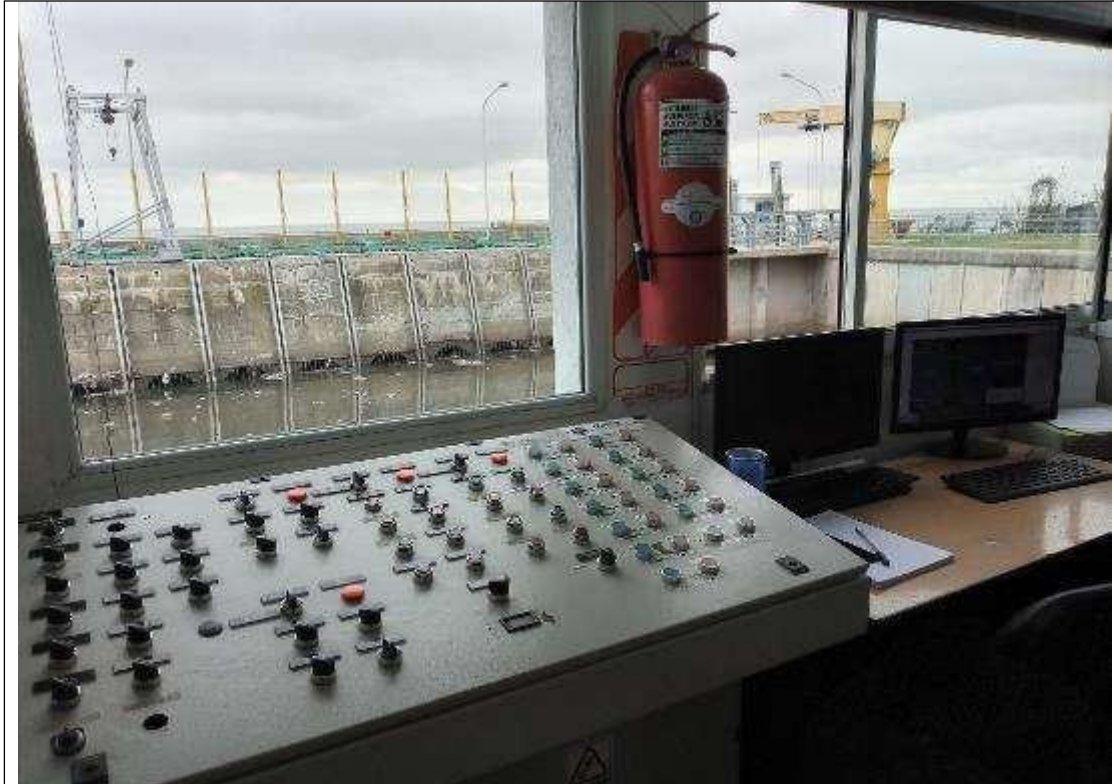
Interior del Centro de Control de la Estación de Bombeo. Consola manual de accionamiento de compuertas y bombas. Monitores del Sistema SCADA para seguimiento y control centralizado (actualizado en la Puesta en Valor).

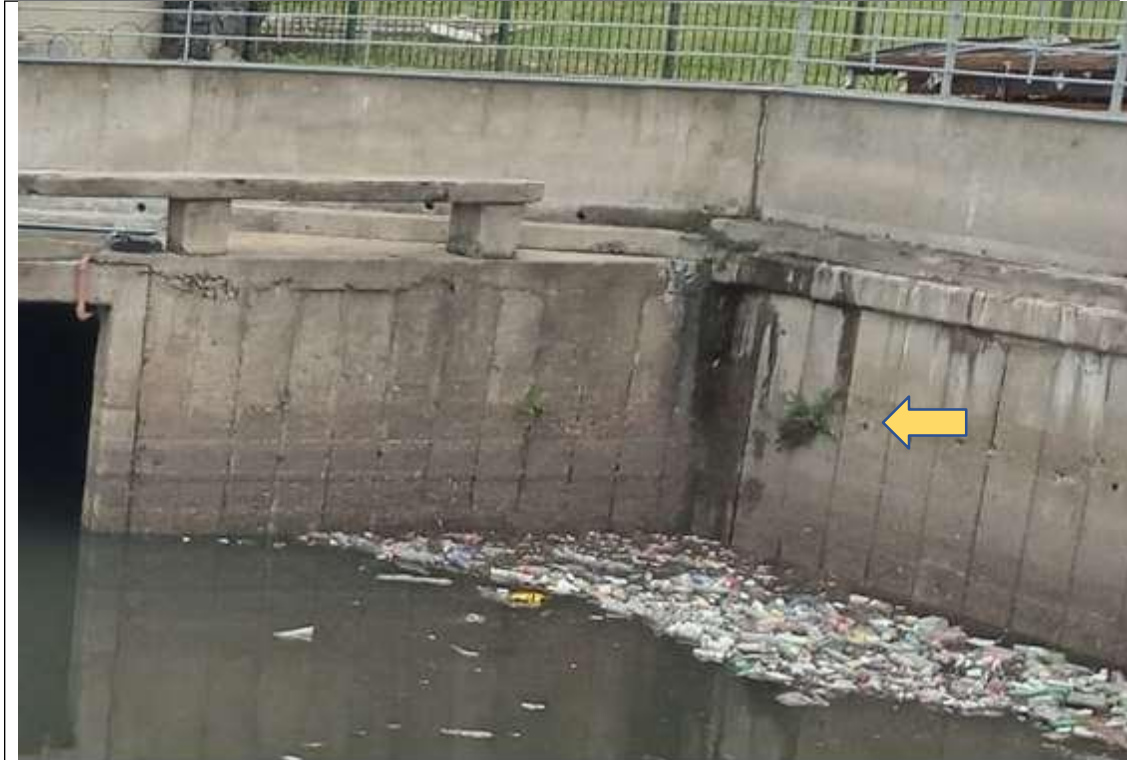
Crecimiento vegetal en junta o grieta en pared del Cuenco

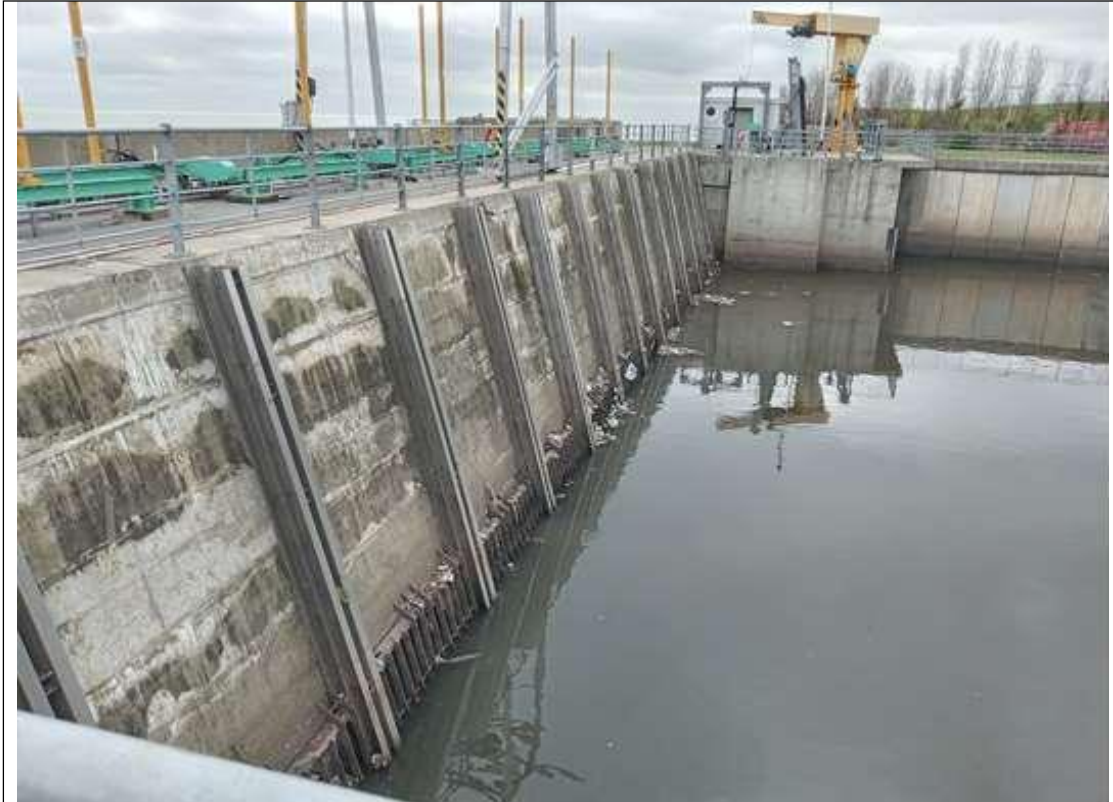
Presa de hormigón con trece conductos de descarga al Río de la Plata con rejas. Arriba, los trece mecanismos de apertura de las compuertas (color verde).

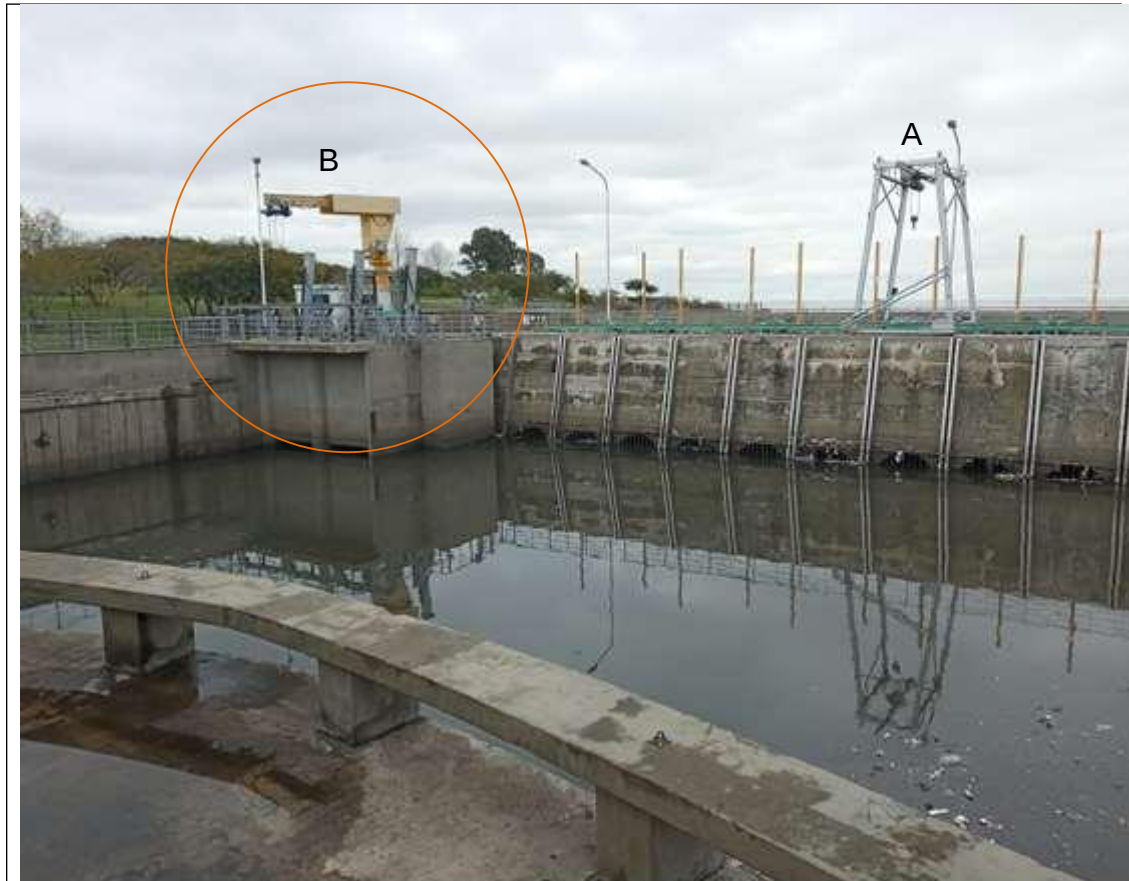
Estación de Bombeo 1 Lado River. A) Grúa Móvil – B) Plumas Giratorias, motorizadas por la Puesta en Valor

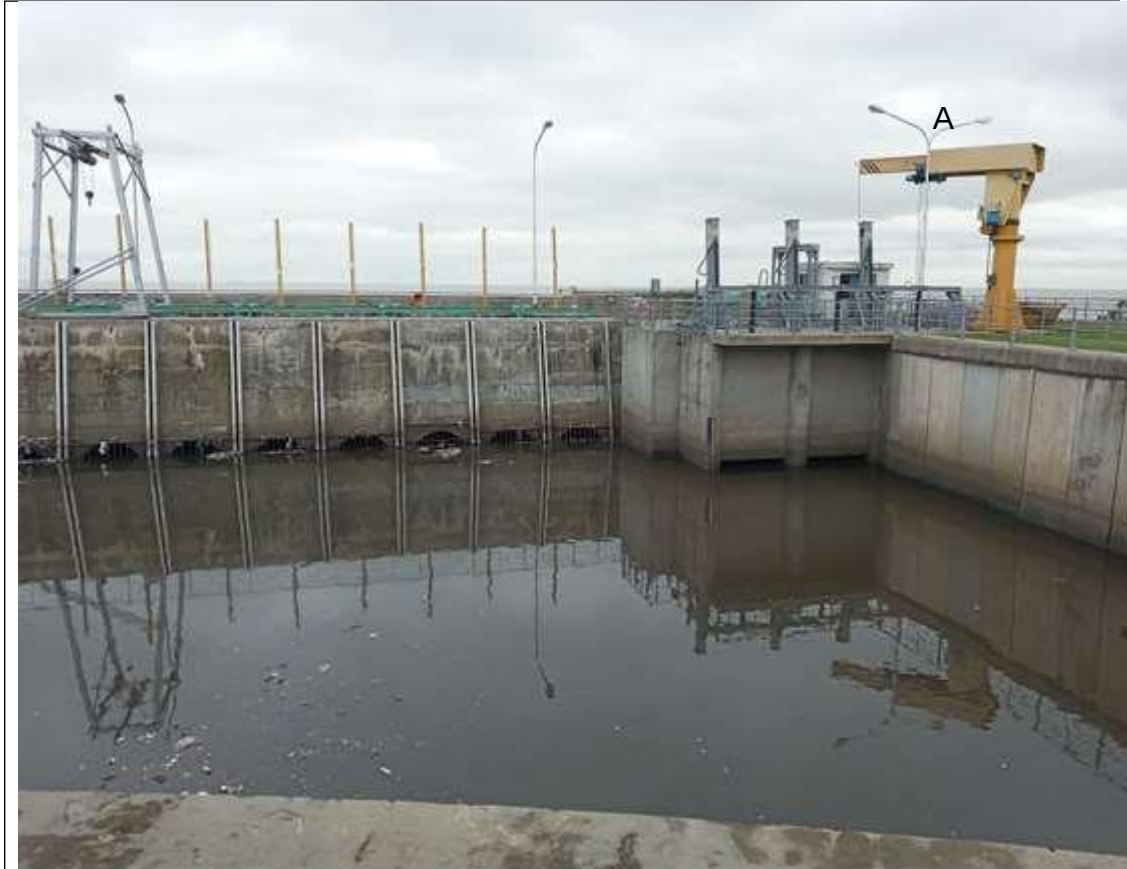
Estación de Bombeo 2 Lado Ramsay. A. Plumas Giratorias, motorizadas por la Puesta en Valor

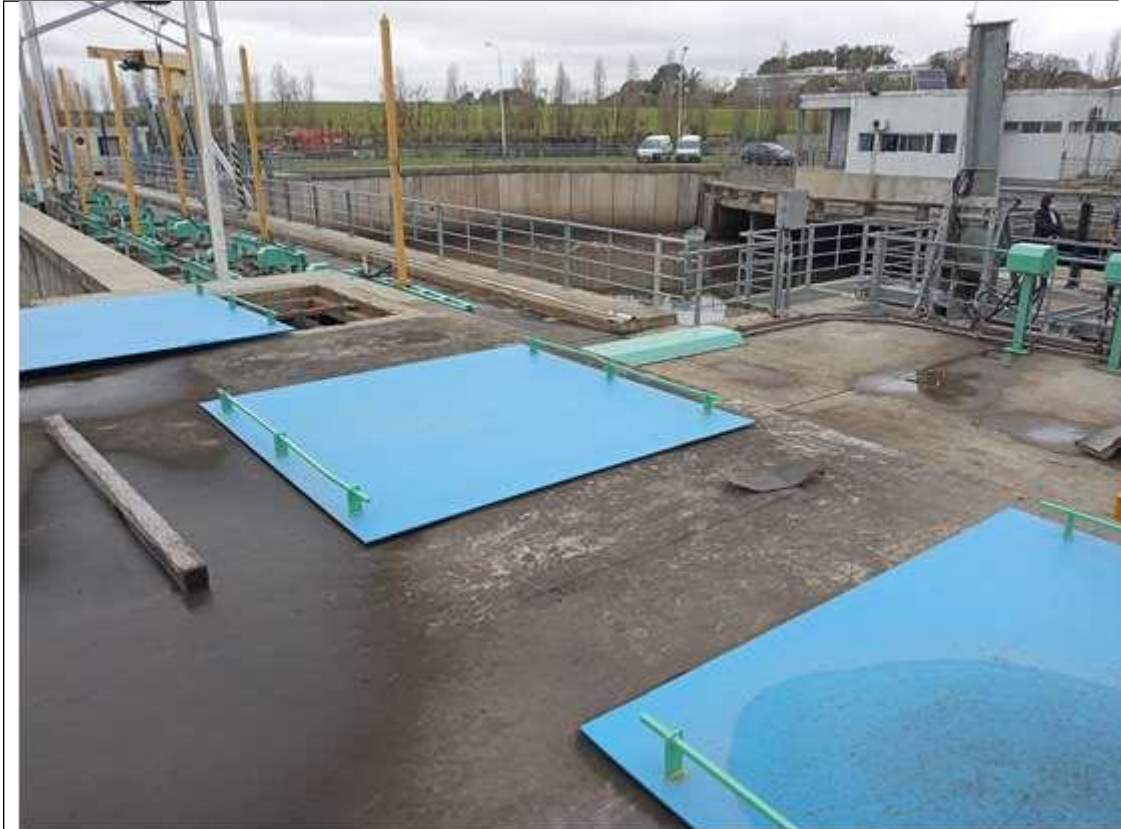
Bombas (2 de 290 Kw y 1 de 190 KW) Lado River.

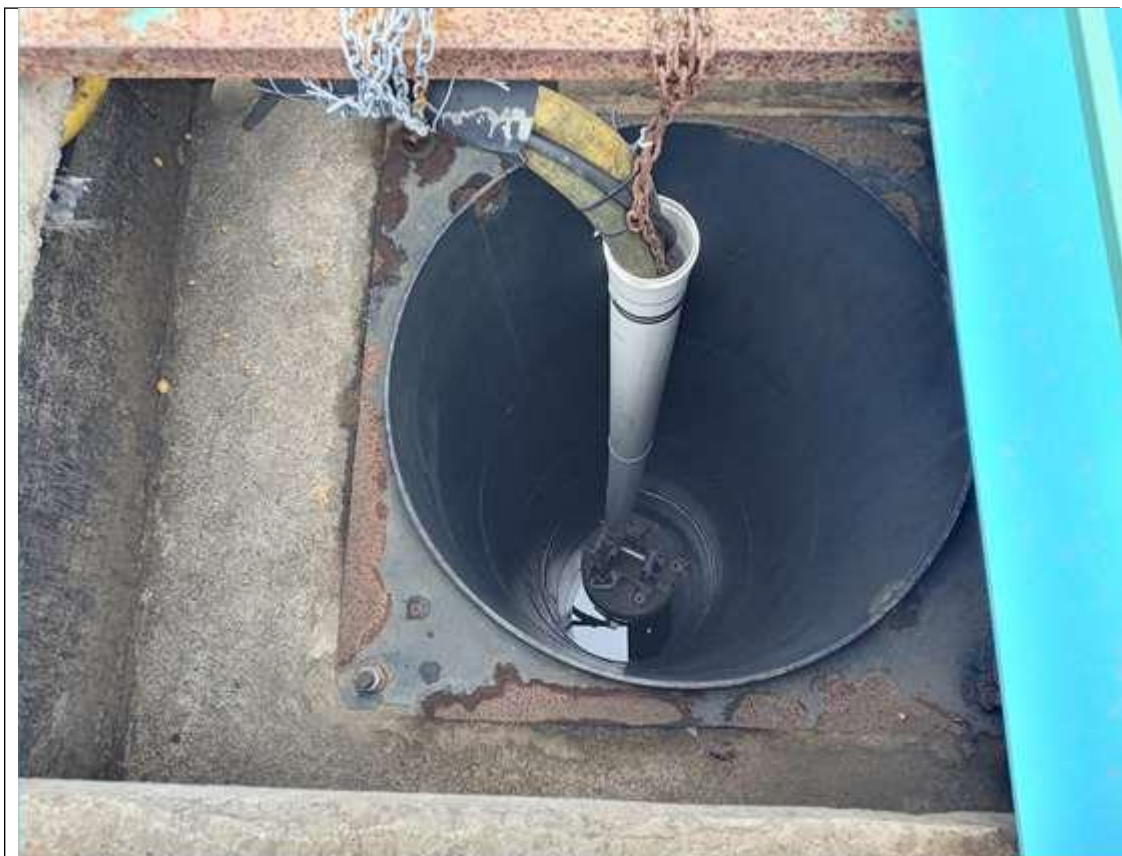
Bomba de 290 Kw Lado River. Actualmente no se encuentra en funcionamiento.

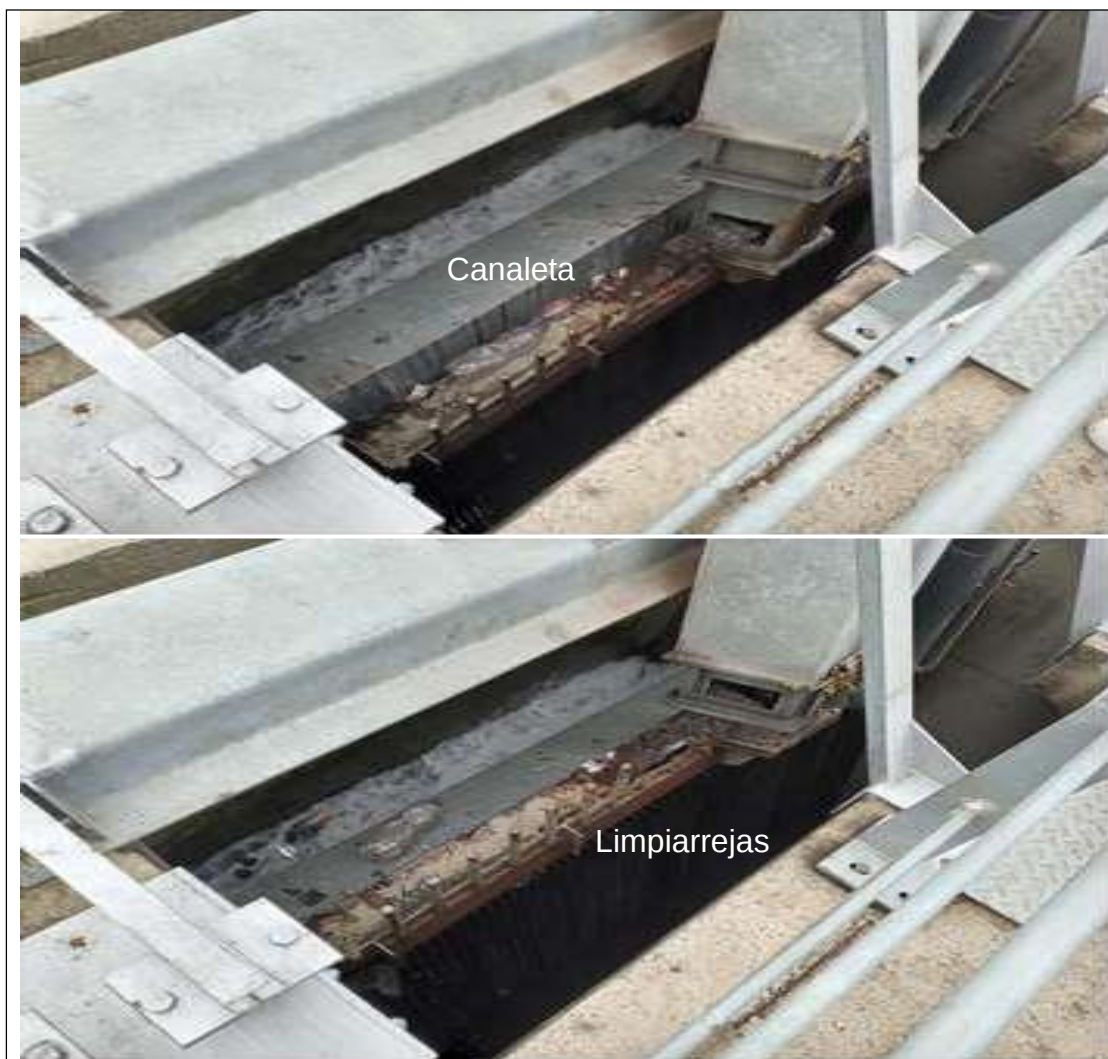
Sistema de limpiarrejas Lado River: Cada estación tiene 3 compuertas con sus respectivos limpiarrejas. El sistema arrastra de abajo hacia arriba los residuos de la reja y los coloca en la canaleta. Este ciclo lo realiza dos veces y luego pasa hacia la otra compuerta.

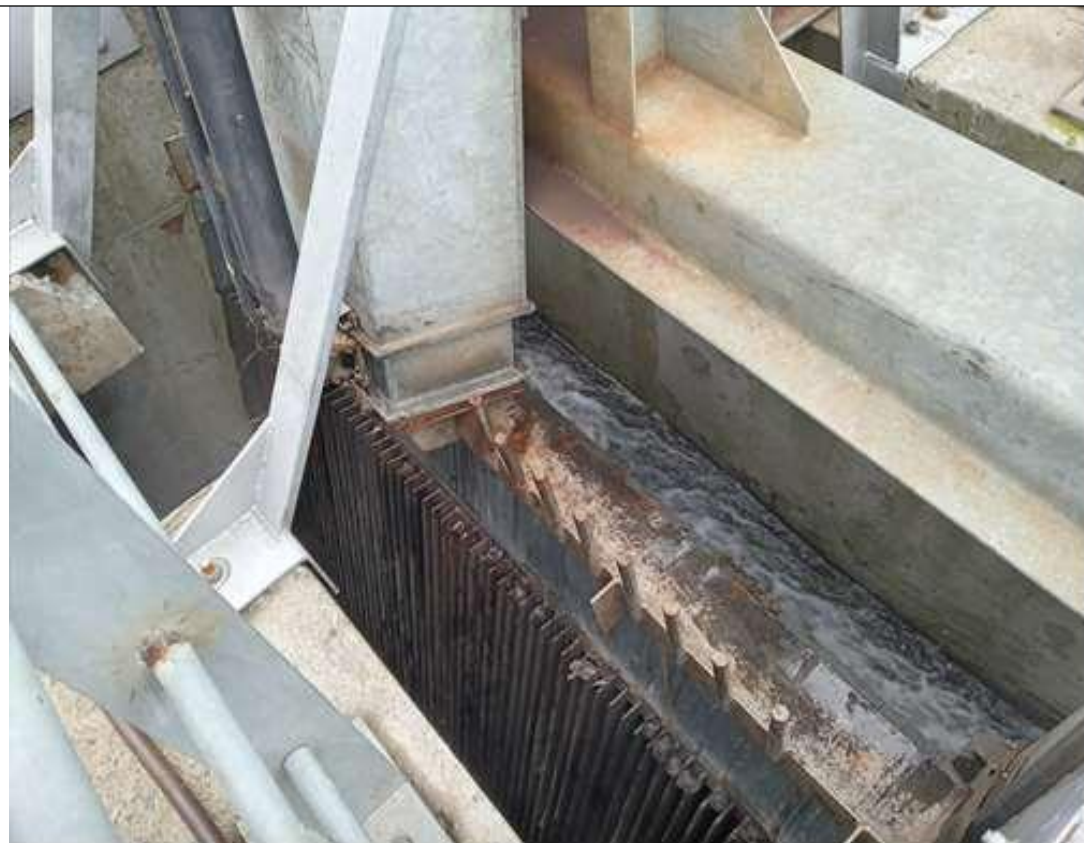
Sistemas de Hidrojet: Expulsa agua a presión sobre la canaleta para empujar los residuos hacia el canasto de recolección.

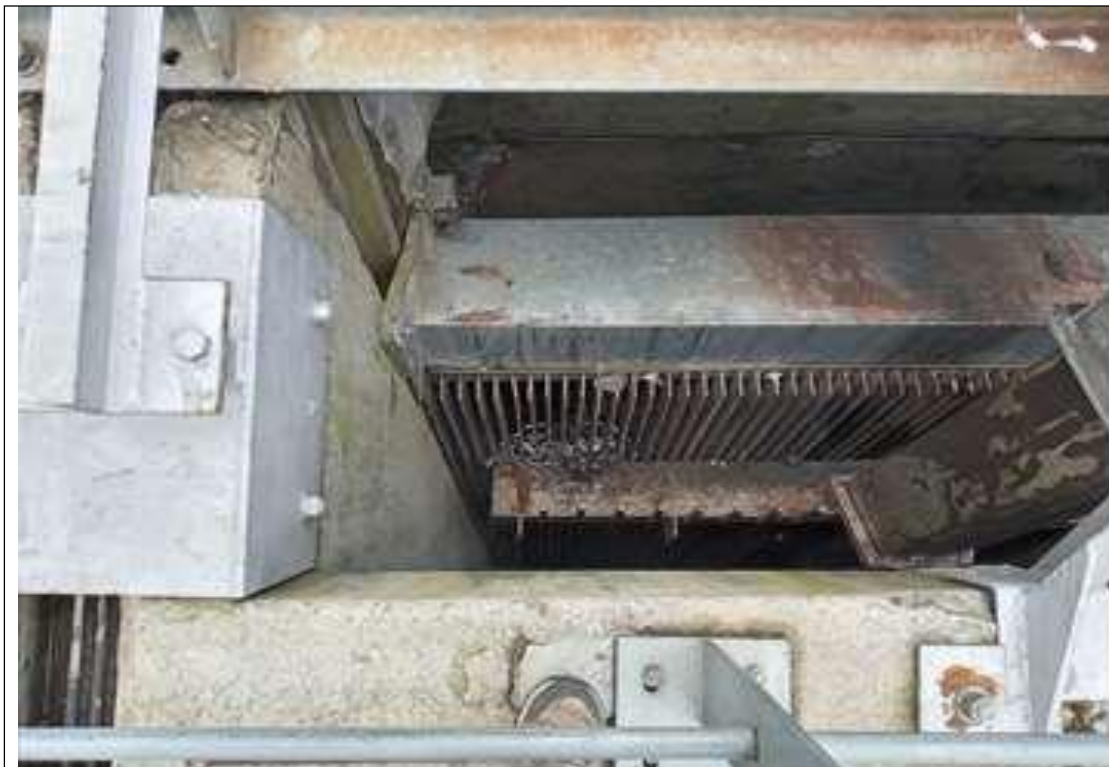
Sistema limpiarregas e hidrojet una vez limpia la compuerta.

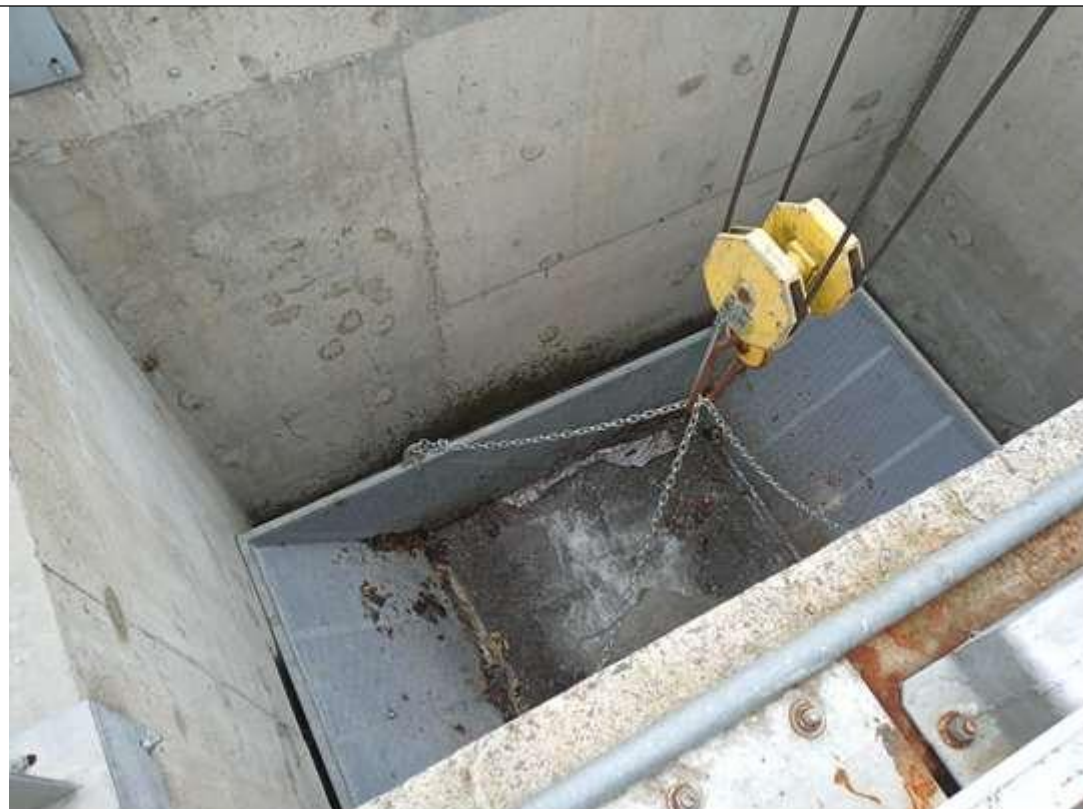
Canasto recolector de residuos: Los residuos provienen del arrastre de los limpiarrejas hacia la canaleta e impulsados por el sistema hidrojet dentro del canasto. Luego son elevados por las plumas giratorias y se descargan en los contenedores que posteriormente retira una empresa de recolección de residuos.
