Informe Final de Auditoría

Proyecto Nº 1.21.05

CILDAÑEZ – ETAPA II

Auditoría Legal, Financiera y Técnica.

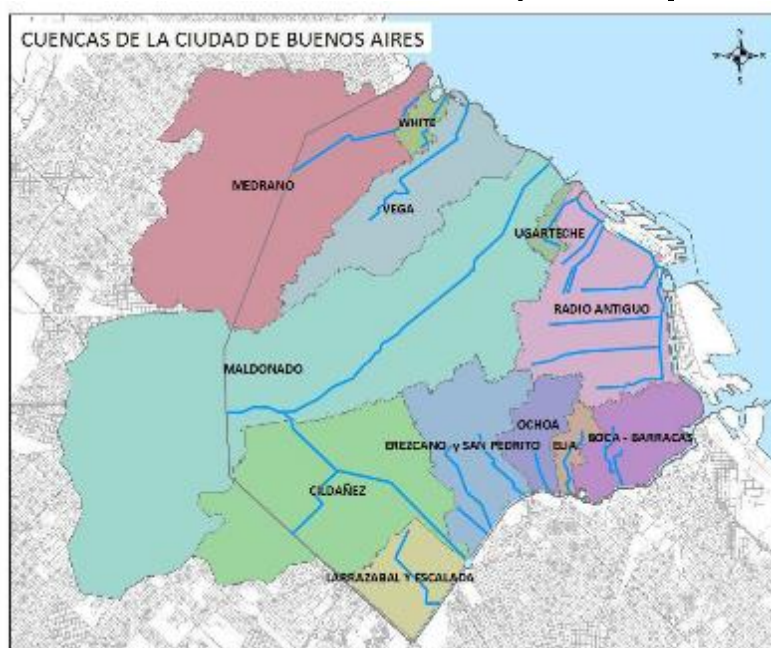
Ilustración 1 - Red de cuencas de drenaje de la Ciudad.

La Cuenca del Arroyo Cildáñez se ubica en el sudoeste de la Ciudad de Buenos Aires y es la más importante en cuanto a superficie, con alrededor de 3.956 ha (3.131 ha en la Ciudad de Buenos Aires y 825 ha en Provincia de Buenos Aires).

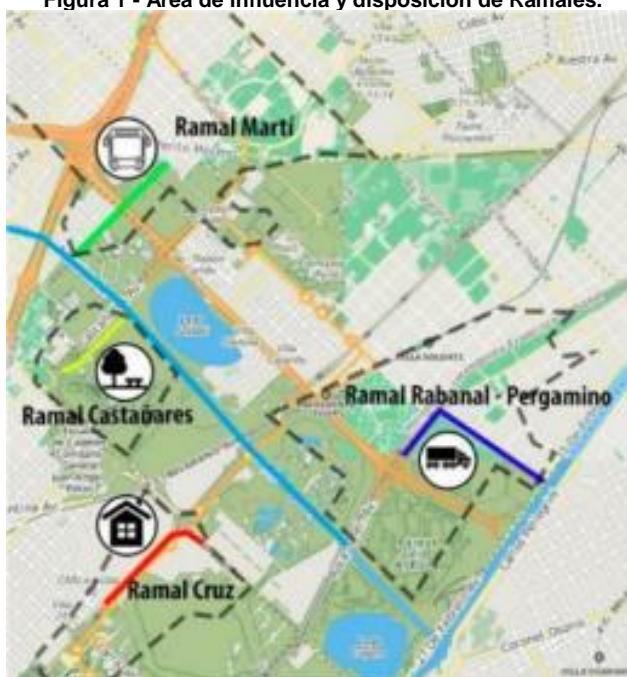
Figura 1 - Área de influencia y disposición de Ramales.

En la siguiente figura, se presentan las obras de ramales y la ubicación puntual de las cámaras de inspección:

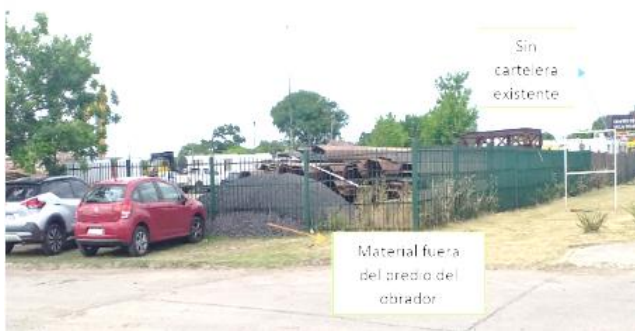
FOTO N° 1 - Esquina del obrador sin cartelera de la empresa no se ven datos visibles para su localización, se observa material estibado fuera del obrador. Los materiales a almacenar se deberían disponer de modo tal de evitar su deslizamiento o caída.

- Se halló material mal estibado en el obrador.
- Falta la valla de protección de caídas de personas alrededor de cámara en construcción.

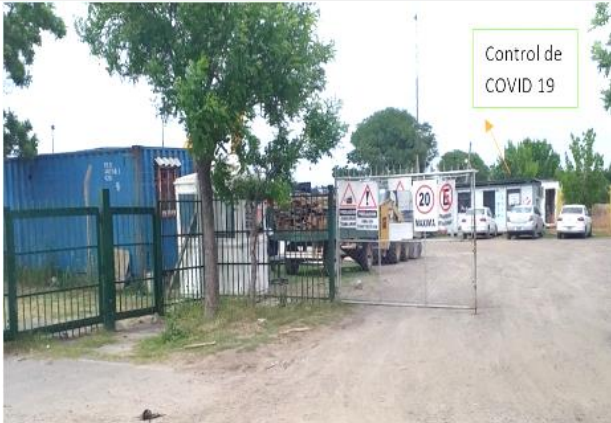
FOTO Nº 3 - Entrada al obrador sin cartelería. Portón abierto con garita de seguridad (Av. Asturias cortada por valla metálica). Se controla el COVID 19 en oficina S. e H., distante de puerta de entrada unos 25 m..

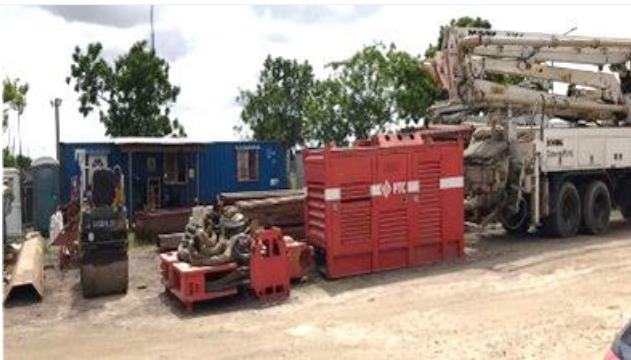
FOTO Nº 5 - Equipos de trabajo sin logos de la empresa, numero ni materiales refractarios para su detección nocturna. De acuerdo a la Ley de Tránsito N° 24.449, su Decreto No. 779/95 y en las leyes correspondientes a cada Jurisdicción, los vehículos y maquinarias de obra que necesiten trabajar y/o circular por vía pública.

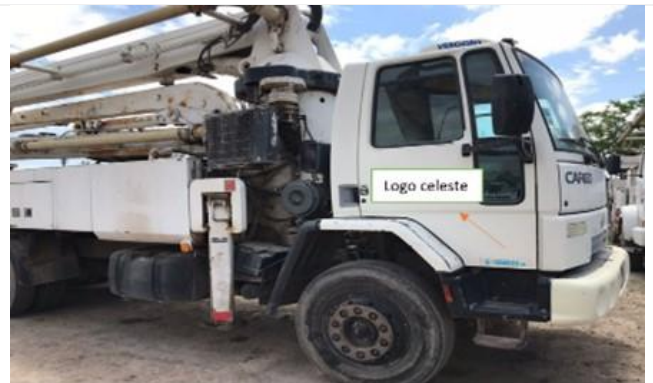
FOTO Nº 6 - En un extremo del camión, se ve pequeño logo de la empresa en color celeste. Según ET 6 – 2 de Documentación (pliego) de Licitación:

Todas las unidades del Contratista han de estar pintadas del mismo color, llevando en las puertas de sus cabinas el logotipo, nombre de la Empresa y el número de interno de la unidad; en tanto que sobre las barandas laterales de la caja llevarán la siguiente inscripción: VEHÍCULO AL SERVICIO DEL GOBIERNO DE LA CIUDAD DE BUENOS AIRES OBRA: “--- (se indicará el nombre de la obra) ---”

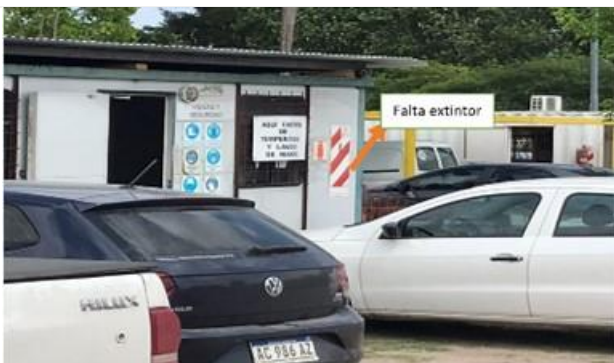
FOTO Nº 7 - Oficina de Higiene y Seguridad. Falta instalar extintor. El control de COVID-19 se realiza en oficina de H y S, cuando debería ser al ingreso del establecimiento (obrador).

- Falta de reposición de Demarcaciones de sendas Peatonales en Av. Pergamino y Julio Troxler (Salidas del Centro de Transferencia de Carga).
- Los equipos rodantes, equipos fijos y herramientas vistos en el obrador no poseían la leyenda prevista en el PET (Pliego de Especificaciones Técnicas).
- Falta de la instalación del extintor en la oficina de Seguridad e Higiene del Obrador.

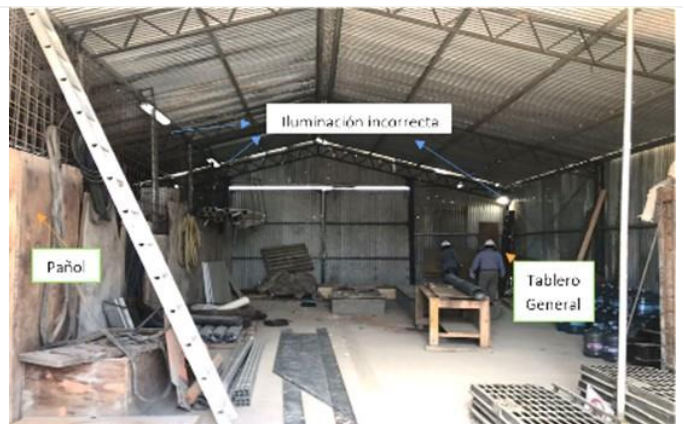
FOTO Nº 8 - Ingreso al taller y pañol: falta de orden y limpieza, señalética. Tablero general en un extremo del galpón iluminación mal distribuida, sin luz de emergencia.

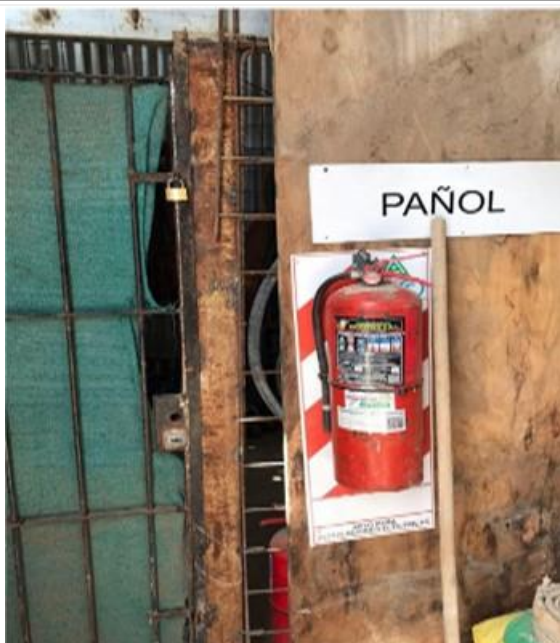
FOTO Nº 9 - Falta de pintura y limpieza (oxido y suciedad en paredes de material tipo fenólico).

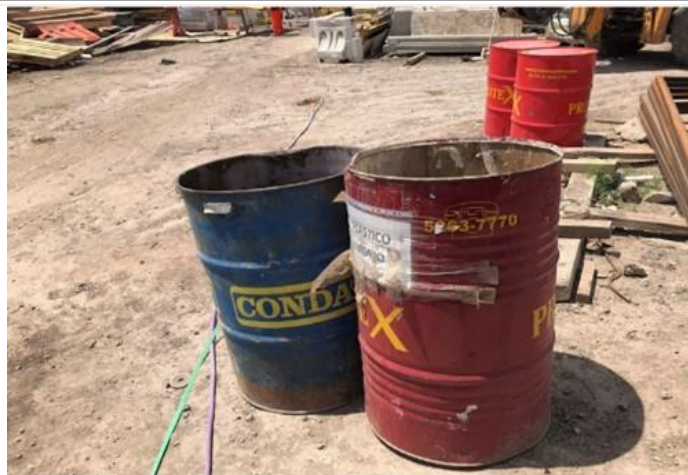
FOTO Nº 10 – Cables eléctricos expuestos (en el piso, sin protección). Lugar de vías de circulación no demarcadas. Falta de orden limpieza, señalética inadecuada. Recipiente de color rojo (inadecuado, según Plan integral de identificación, separación y disposición de residuos⁴²). “Se dispondrán estaciones ambientales tanto en el obrador como en los distintos frentes de trabajo. Las mismas dispondrán de cuatro recipientes, uno de color negro para RSU, otro de color azul para las latas vacías de grasas, pintura y selladores, un tercero de color verde para materiales reciclables y un cuarto de color amarillo para materiales de origen COVID 19”

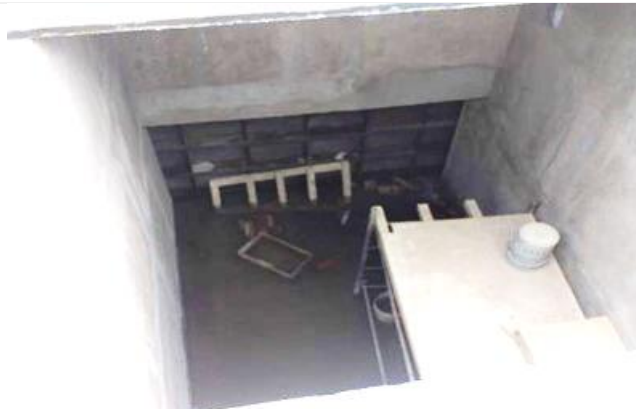
FOTO N° 11 - Dentro del obrador de COARCO S.A., se encuentra la Cámara N.º 5 perteneciente al Ramal Martí. Esta cámara se hallaba abierta lo que permitió identificar sus características y la dimensión y profundidad en que se trabaja.

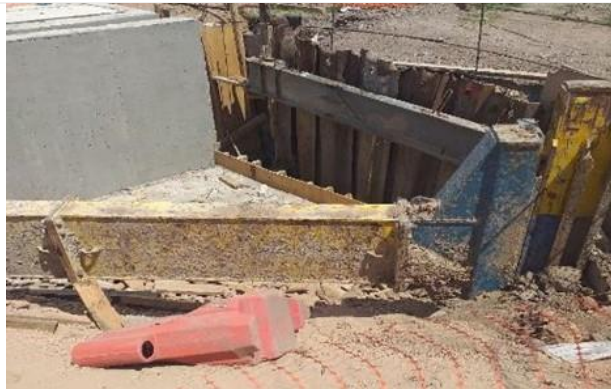
FOTO N° 12 - Construcción de compuerta de la cámara N°5 realizada a cielo abierto dentro del predio del obrador. Es obligatoria la identificación y señalización de todos los lugares que en obra presentan riesgo de caída de personas y la instalación de adecuadas protecciones. Éstas no se hallaron.

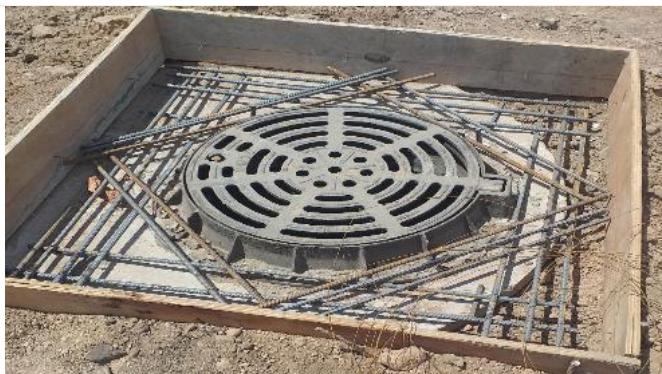
FOTO N° 13 - Preparación para hormigonado de boca de cámara N ° 5 dentro de Obrador, sobre calle Asturias (correspondiente al Ramal Martí).

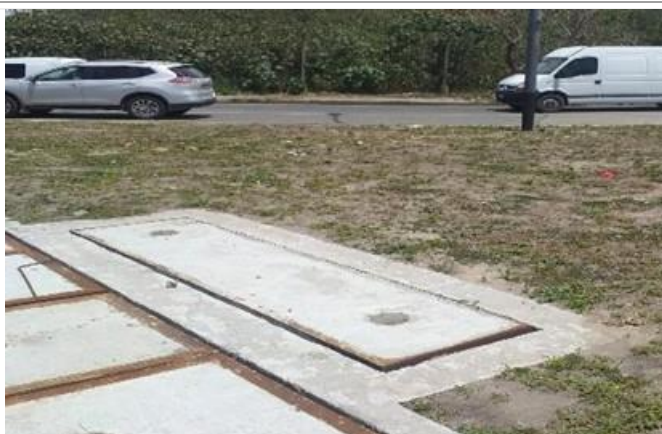
FOTO N° 15 - Cámara N °14 (en ramal Pergamino). Falta reponer vegetación, pintar marcos de hierros oxidados.

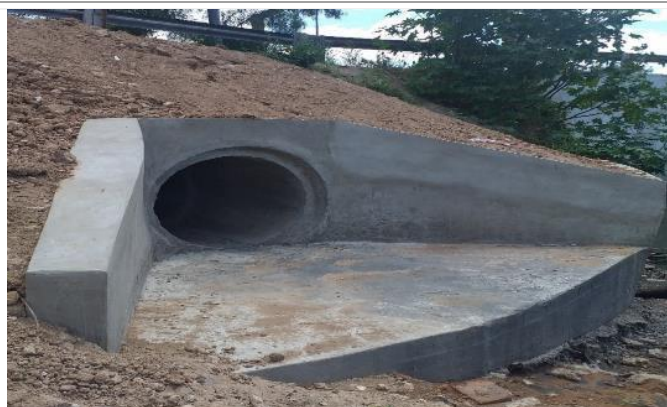
FOTO N° 16 – Salida (hacia Riachuelo) de los sumideros de la zona , falta de relleno y vegetación

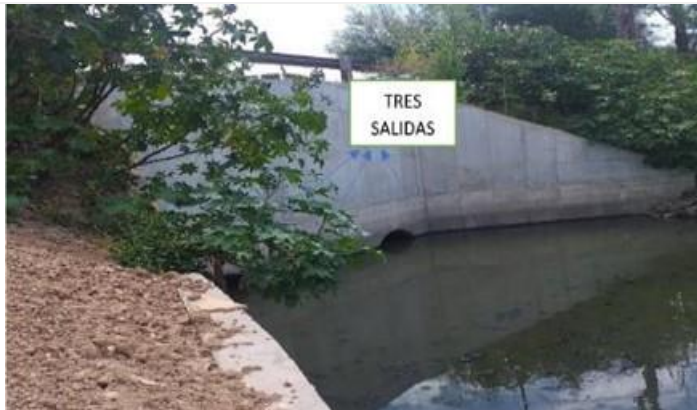
FOTO Nº 17 - Descarga muro de ala y desembocadura de Ramal Pergamino al Río Matanza Riachuelo, (se encuentran semi tapadas).

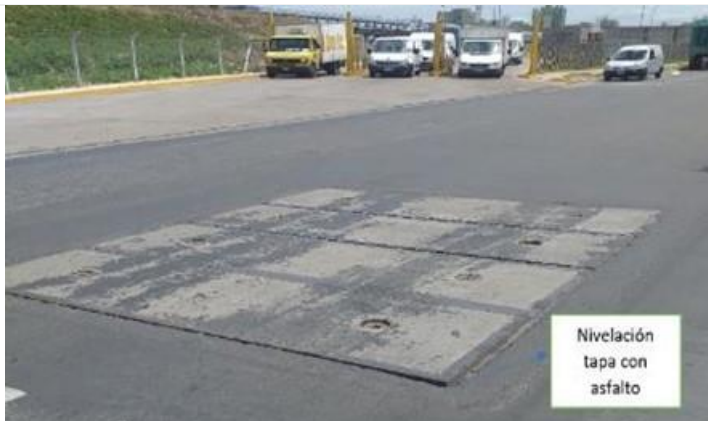
FOTO Nº 19 - Cámara N.º 12 sobre Av. Pergamino y Julio Troxler (salida CTC). Cámara de ingreso para limpieza y mantenimiento. Tapas elevadas sin juntas perimetrales de dilatación. Falta de demarcación vial, sendas peatonales.

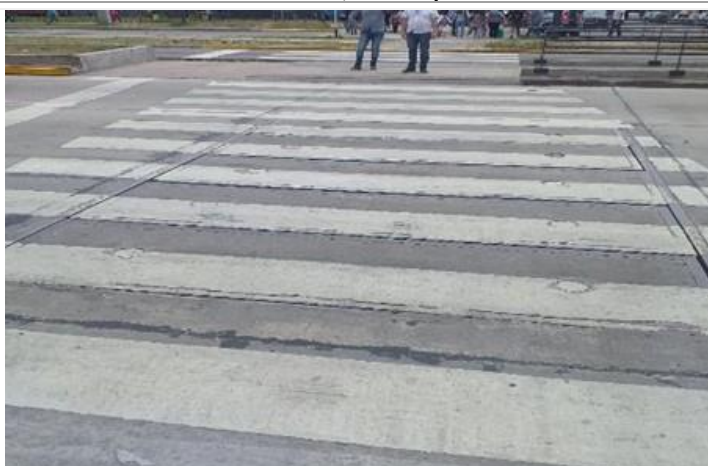
FOTO Nº 21 - Cámara N.º 7 sobre Av. Coronel Roca y Mariano Acosta sobre sendas peatonales hacia estación Metrobús. La pintura de la senda peatonal se observa con deterioró al poco tiempo de ser pintada.

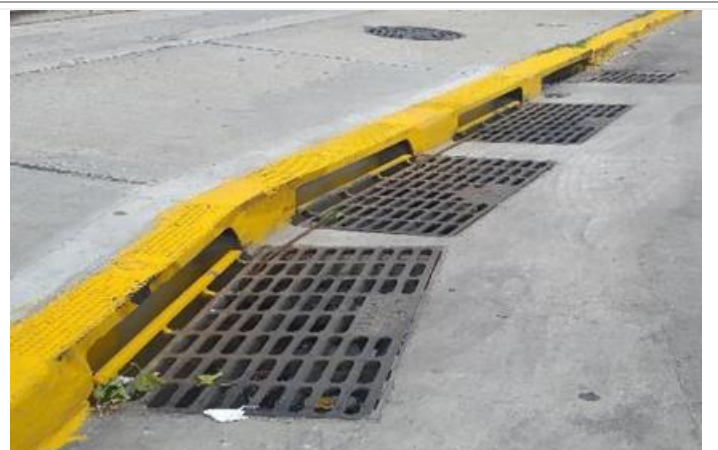
FOTO Nº 22 - Sumideros nuevos de tres rejas, uno pre-existente.

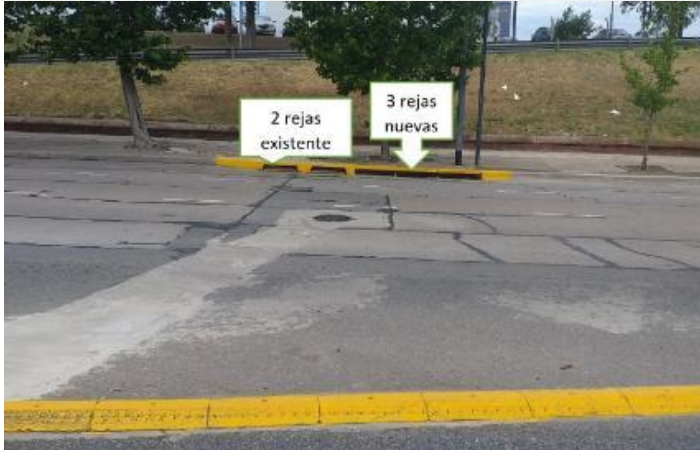
FOTO Nº 23 - Sumideros nuevos de tres rejillas y viejos existentes de 2 rejillas Av. Coronel Roca

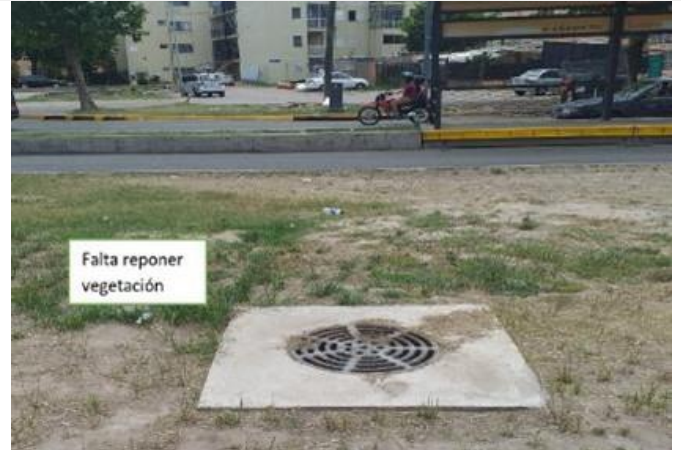
FOTO Nº 24 - Cámara N.º 6 Av. Coronel Roca y Av. Lacarra, ubicada sobre bulevar. Falta reposición de vegetación

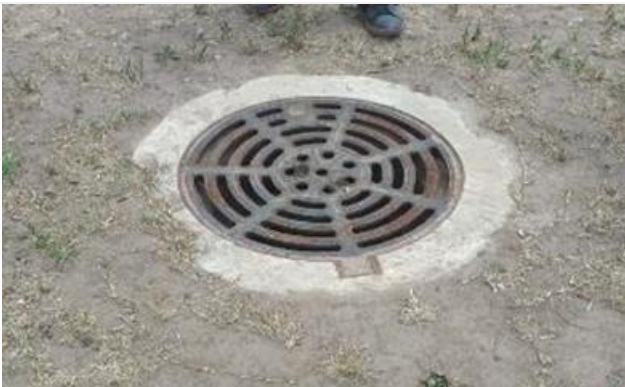
FOTO Nº 25 - Cámara contractiva N.º 9 Av. Coronel Roca (sobre Boulevard). Falta de pintura y vegetación

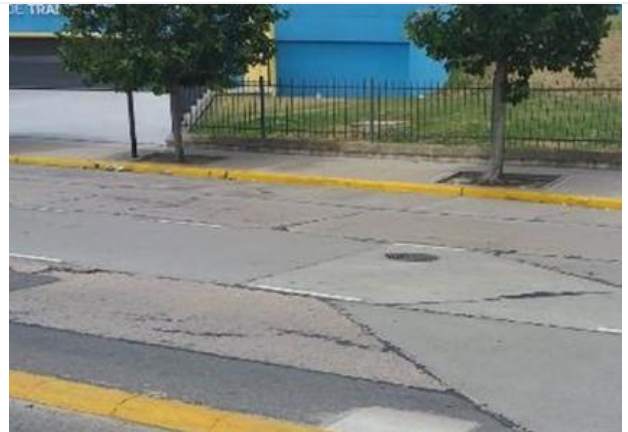
FOTO Nº 26 - CÁMARA Nº10 Av. Coronel Roca frente entrada Centro de Transferencia de Carga, giro y empalme de cañerías.
