## **Informe Final de Auditoría**

**Proyecto Nº 1.21.01**

**NUEVO PLAN DE VEREDAS**

**Auditoría Legal Financiera y Técnica**

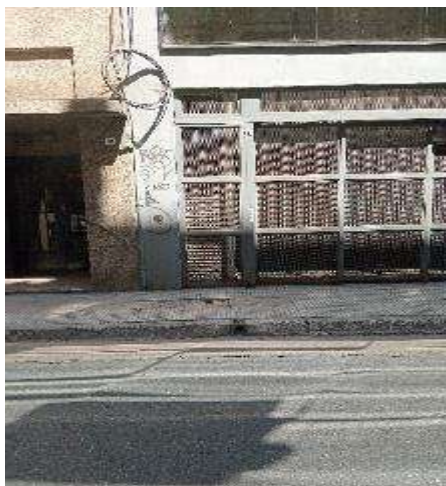
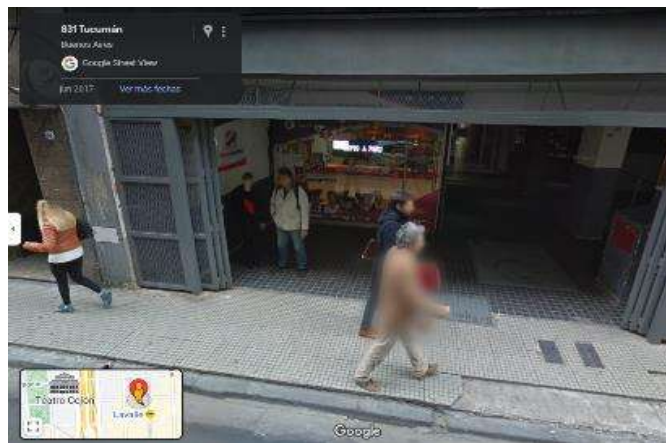
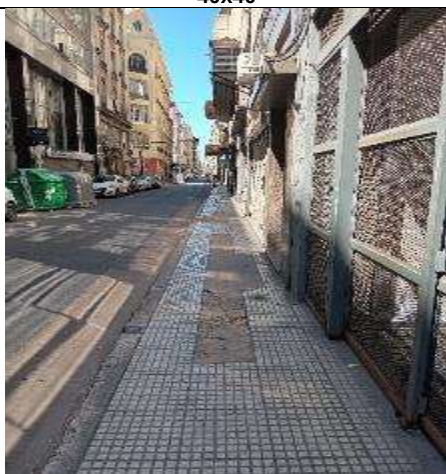
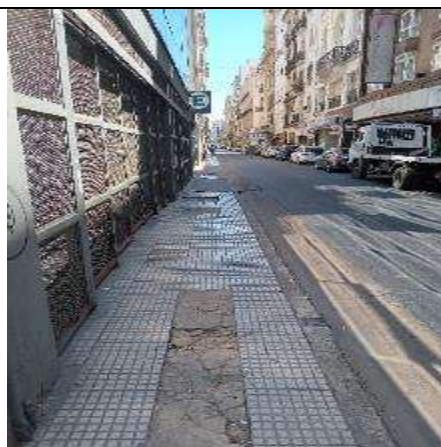
TUCUMÁN 840

FOTO N° 1: Vereda de solado mosaico calcáreo  
40x40

FOTO N° 2: Año 2017

FOTO N° 3: Vista hacia Esmeralda

FOTO N° 4: Vista hacia Suipacha

En este caso, al momento de la realización del relevamiento, se observan roturas que podrían haber sido ocasionadas por las empresas de servicios públicos.

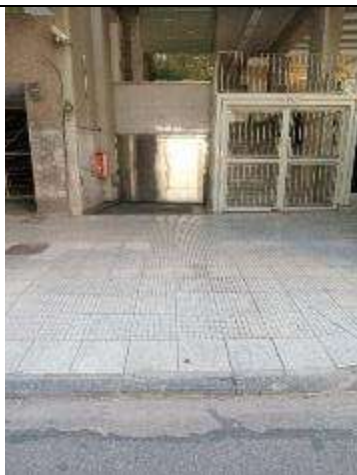
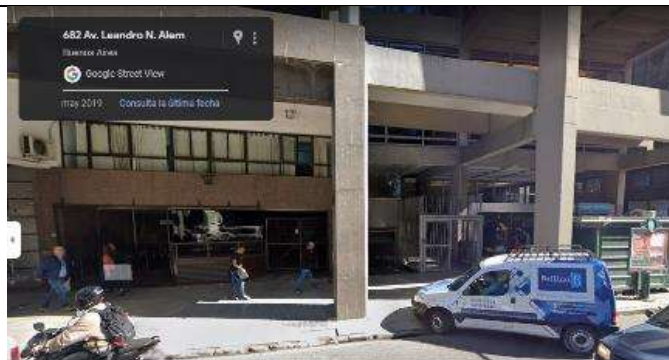
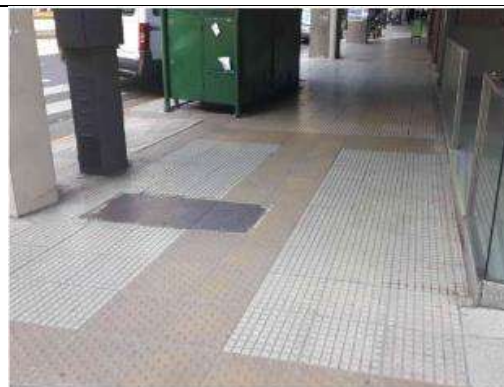
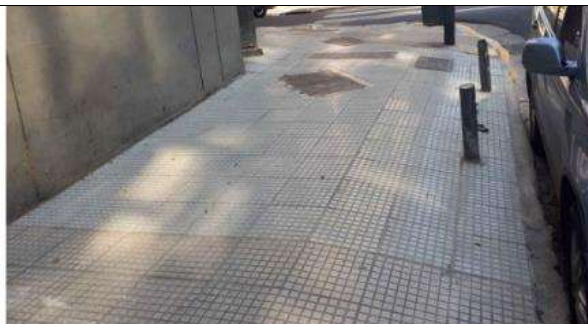
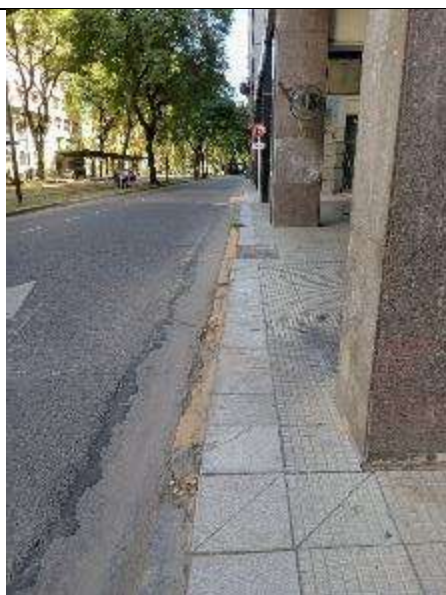
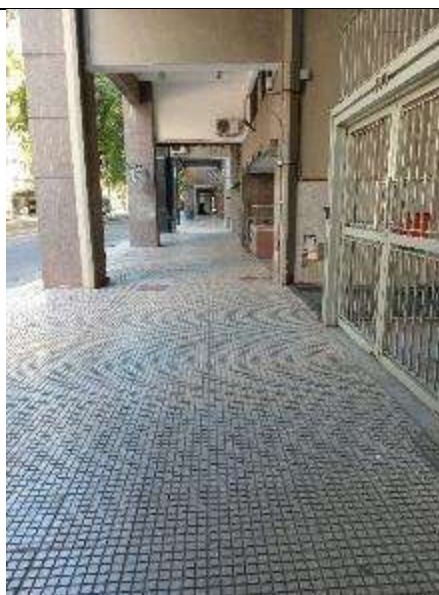
**FOTO N° 5: Vereda de solado mosaico calcáreo 40x40 (Año 2023)**

**FOTO N° 6: Año 2019**

**FOTO N° 7: Foto obtenida por la Inspección de obra (Año 2020)**

**FOTO N° 8: Foto obtenida por la Inspección de obra (Año 2020)**

**FOTO N° 9: Año 2021**

**FOTO N° 10: Año 2022**

FOTO N° 11: Vista hacia Tucumán (Año 2023)

FOTO N° 12: Vista hacia Viamonte (Año 2023)

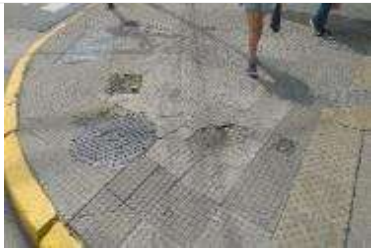
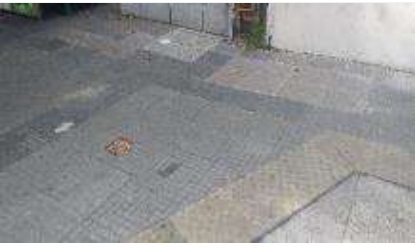
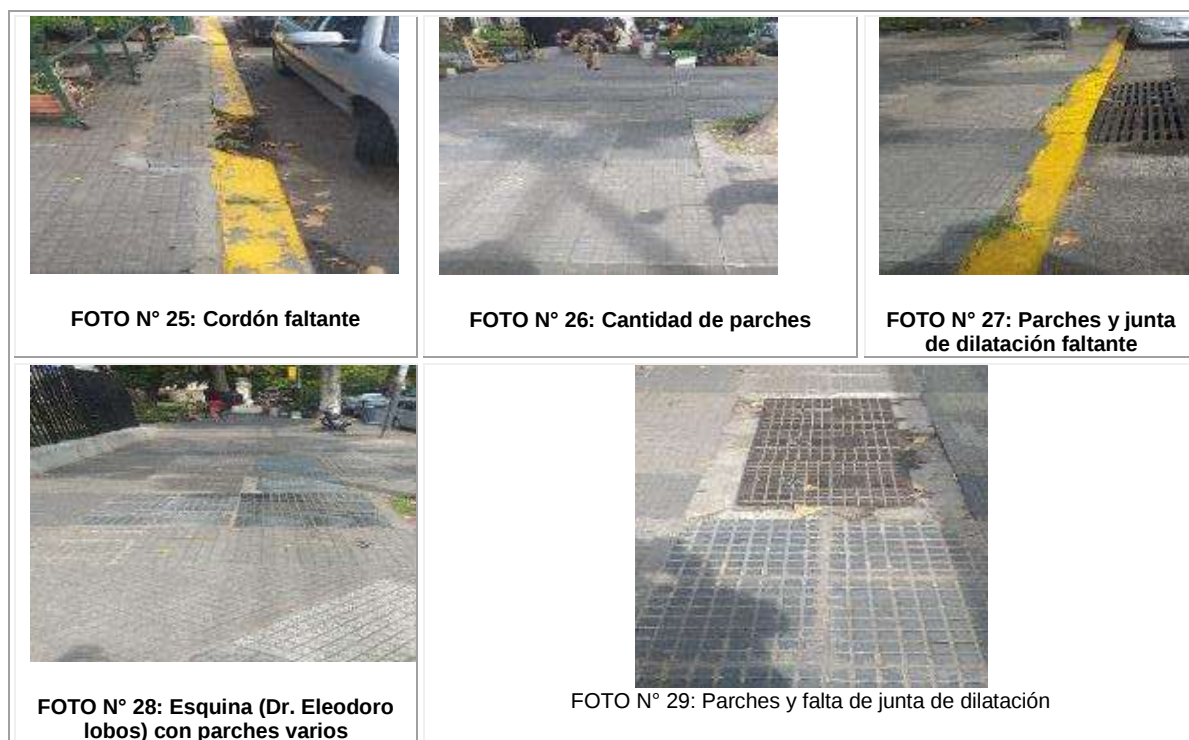
Se realizó un trabajo fotográfico sobre vereda de la Av. Díaz Vélez 5044 (Entre Juan Ambrosetti y Dr. Eleodoro Lobos) corroborando las siguientes roturas:

| <p><b>FOTO N° 13:</b> Av. Díaz Vélez y Juan Ambrosetti con vereda hundida y parches mal terminados</p> | <p><b>FOTO N° 14:</b> Vereda hundida y faltante de tapa</p> | <p><b>FOTO N° 15:</b> Raíces que rompen la vereda</p> |
| <p><b>FOTO N° 16:</b> Tapa hundida (AYSA)</p> | <p><b>FOTO N° 17:</b> Cordón levantado y desplazado</p> | <p><b>FOTO N° 18:</b> Ingreso al hospital con baldosas flojas</p> |
| <p><b>FOTO N° 19:</b> Faltante de baldosas</p> | <p><b>FOTO N° 20:</b> Raíces y parches varios</p> | <p><b>FOTO N° 21:</b> Cordón faltante</p> |
| <p><b>FOTO N° 22:</b> Parches varios</p> | <p><b>FOTO N° 23:</b> Falta de tapas</p> | <p><b>FOTO N° 24:</b> Parches y juntas de dilatación faltantes</p> |

Como puede verse, en varias de las fotos de más arriba, en la Comuna 6, se verificaron trabajos mal terminados. De tal forma, se evidenció:

- ✓ la inexistencia de la colocación de juntas de dilatación,
- ✓ falta de nivelación de tapas de servicios,
- ✓ falta de construcción de cordones de hormigón y su correspondiente alineación y nivelación y
- ✓ falta de colocación de protectores pluviales,

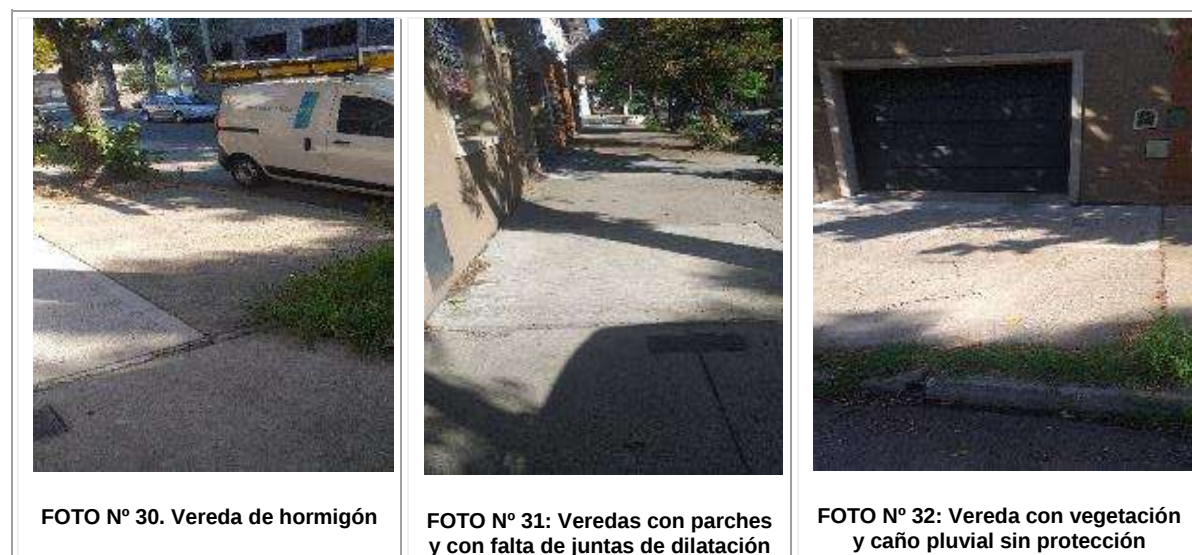
#### **ARAUJO 2625**

Del relevamiento visual y fotográfico, se detectaron fallas en la terminación del trabajo realizado, a saber:

- ✓ Falta de colocación de juntas de dilatación.
- ✓ Falta de colocación de caja de protección en el desagüe pluvial.

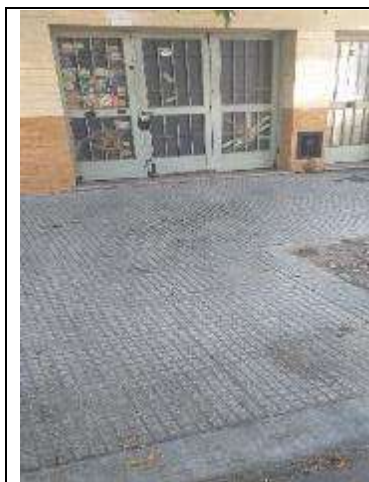
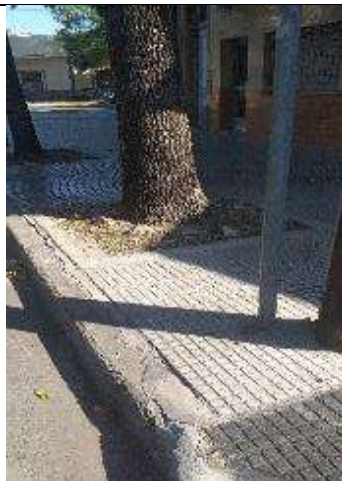
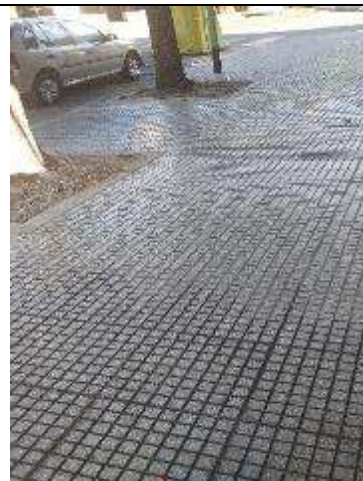
## **CORVALAN 2510**

**FOTO N° 33: Frente de vivienda con falta de juntas de dilatación**

**FOTO N° 34: Cordón sin junta de dilatación**

**FOTO N° 35: Vereda en buen estado**

No se colocaron las juntas de dilatación como lo exige el PET (Art. 6.4).

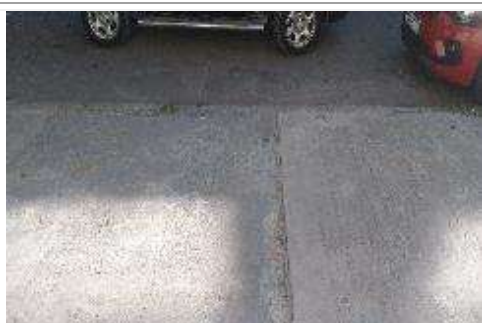
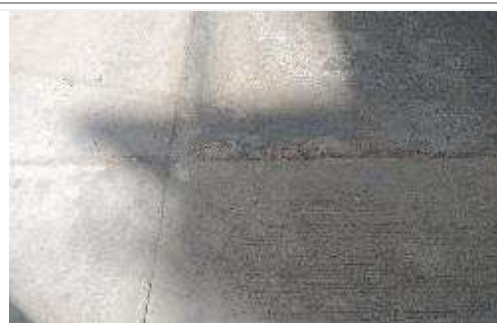
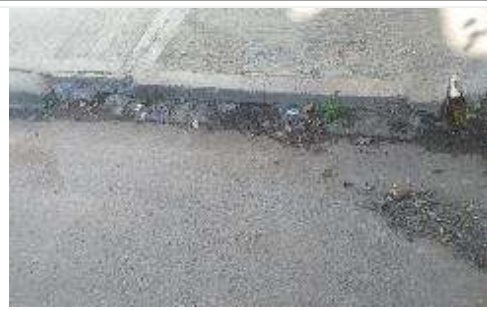
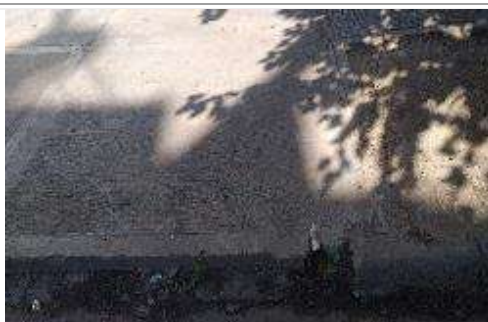
## **5-LARRAYA 4221**

**FOTO N° 36: Falta junta de dilatación**

**FOTO N° 37: Hormigón peinado sin junta**

**FOTO N° 39: Falta de cordón**

FOTO N° 40: Desague pluvial sin terminación

Se detectaron las siguientes imperfecciones en la ejecución del trabajo finalizado:

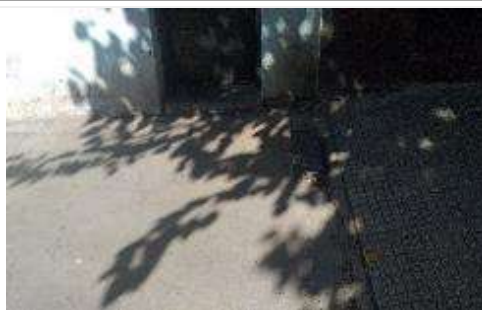
**FOTO N° 38: Tapa de servicio público**

Se incumple con los Arts. 6.19 – Acerca de las juntas de dilatación, 6.6 – Acerca de las tapas de cámaras subterráneas de servicios, 6.22 – Acerca del cordón de hormigón armado, 6.23 – Acerca de la alineación y nivelación de cordones de granito y 6.4 – Acerca de los pluviales, del PET.

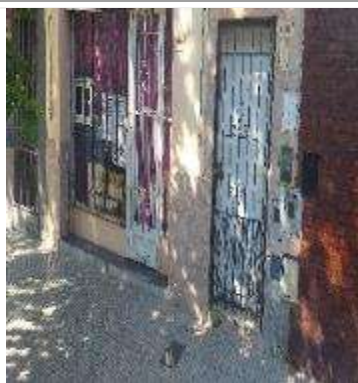
FOTO N° 41: Tapa desnivelada

Se incumple con los Arts. 6.19 – Acerca de las juntas de dilatación, 6.6 – Acerca de las tapas de cámaras subterráneas de servicios del PET.

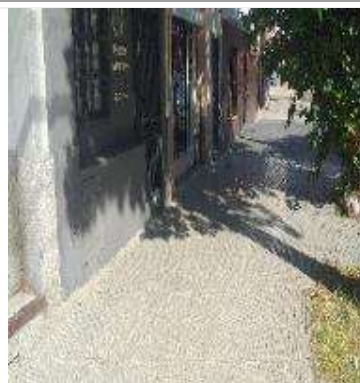
FOTO N° 42: Frente vereda nueva

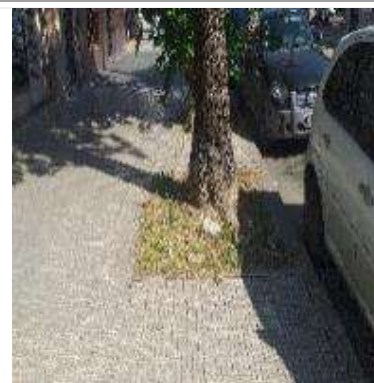
FOTO N° 43 Falta de junta de dilatación con el cordón

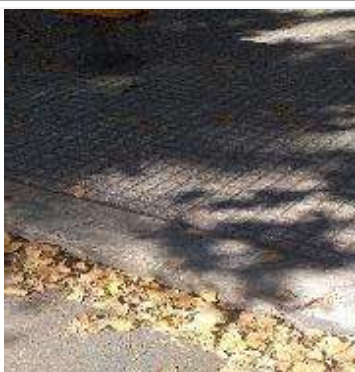
**FOTO N° 44: Vereda nueva con falta de junta de dilatación**

No se colocaron juntas de dilatación entre el cordón y la vereda. Se incumple con los Arts. 6.19 – Acerca de las juntas de dilatación, del PET.

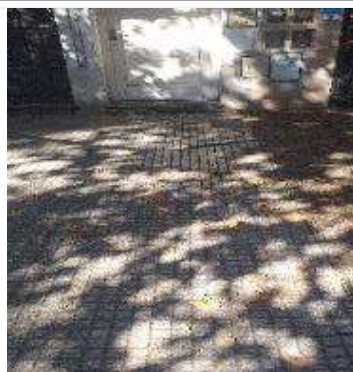
**FOTO N° 45: Vereda nueva**

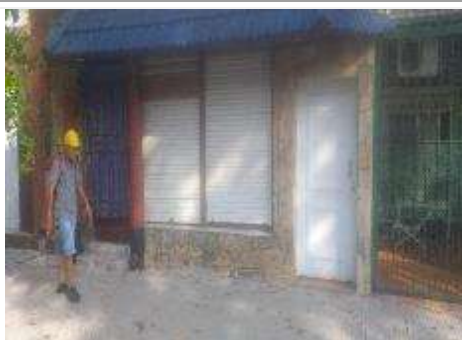
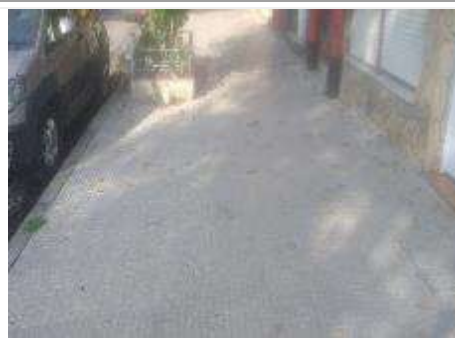
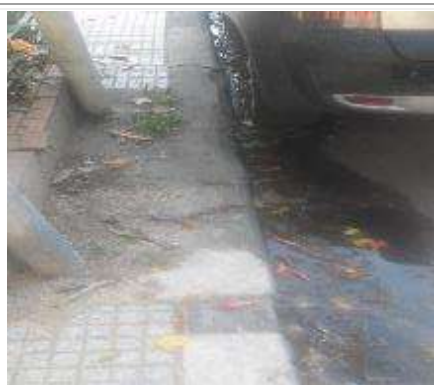
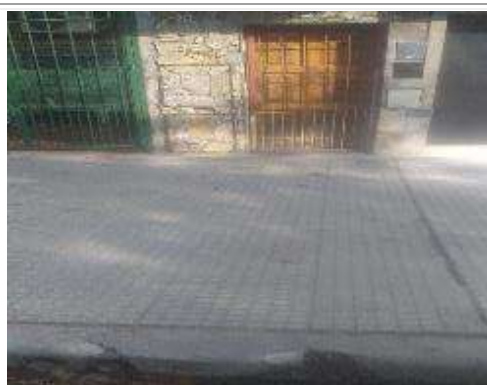
**9- CONDOR 2915/17 (V. SOLDATI)**

**FOTO N° 47: Frente viviendas con escalón y dos columnas fuera del ejido municipal**

**FOTO N° 48: Vereda nueva**

FOTO N° 49: Defectuosa terminación de la vereda

FOTO N° 50: Junta de dilatación faltante

De tal forma, se detectó:

- ✓ falta de juntas de dilatación y
- ✓ deficiente terminación de la vereda lindante con el cordón de hormigón.

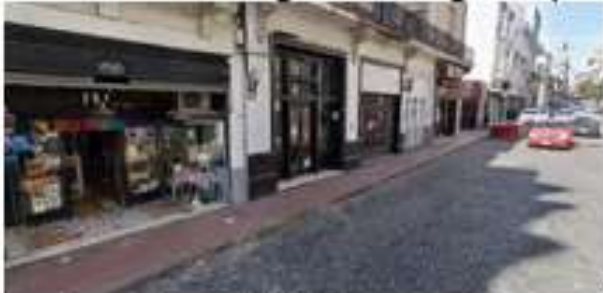
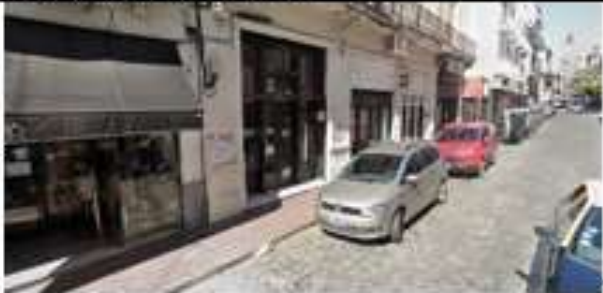
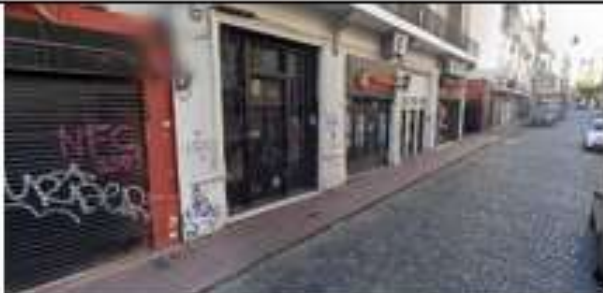
| <br>fuente google may-2019 | Vereda de baldosas reglamentarias |

No surge del relevamiento fotográfico diferencia entre la vereda en mayo de 2019, abril de 2021 y mayo de 2022.

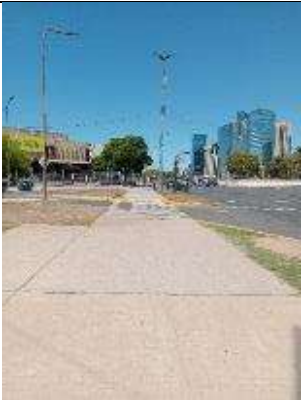
| <p>FOTO N° 43: Av. Antártida Argentina y Letonia</p> | <p>FOTO N° 44: Av. Antártida Argentina 1190-1182</p> |

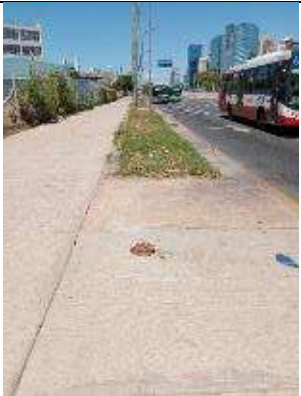
| <p>FOTO N° 45: Av. Antártida Argentina 1190-1182 vista hacia Av. Córdoba</p> | <p>FOTO N° 46: Esquina de Av. Antártida Argentina y Av. de los Inmigrantes</p> |

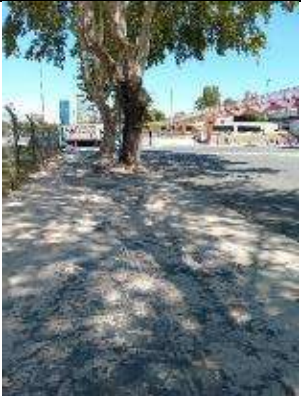
| <p>FOTO N° 47: Av. De los Inmigrantes vista hacia Retiro</p> | <p>FOTO N° 48: Av. de los Inmigrantes vista hacia Alberto Mortz</p> |

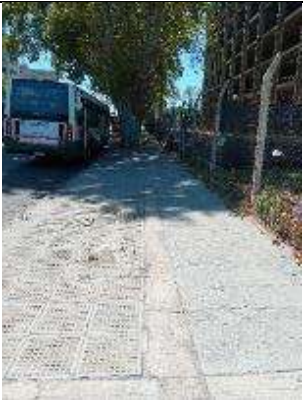
| <p>FOTO N° 49: Av. de los Inmigrantes 1905</p> | <p>FOTO N° 50: Av. de los Inmigrantes 1905 (Año 2016)</p> |

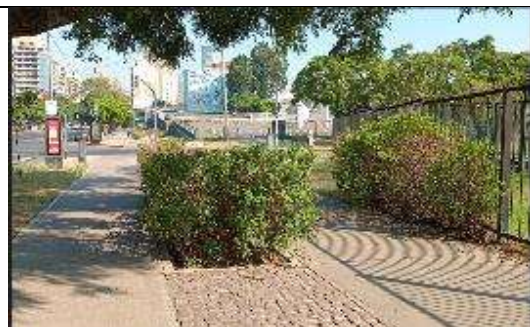
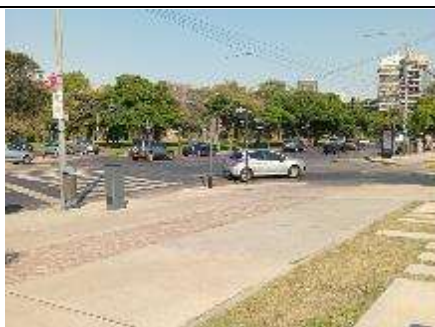
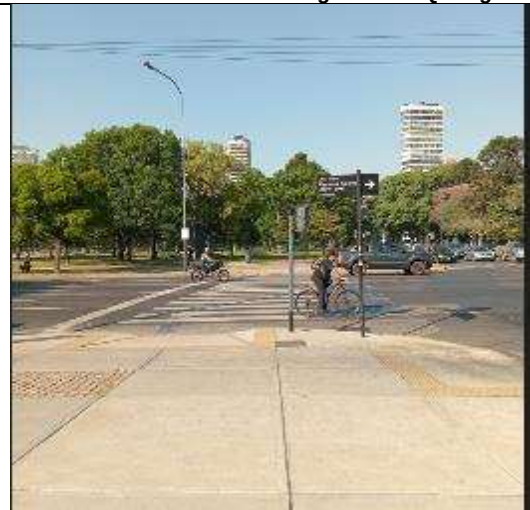
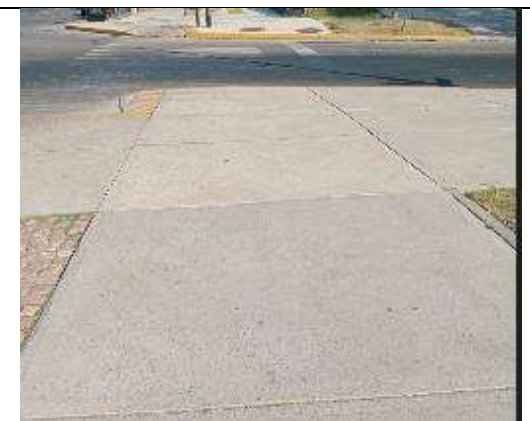
Se visualizó que no se colocaron juntas de dilatación exigidas por el PET en la esquina de Brig. Juan F. Quiroga y Av. Figueroa Alcorta.

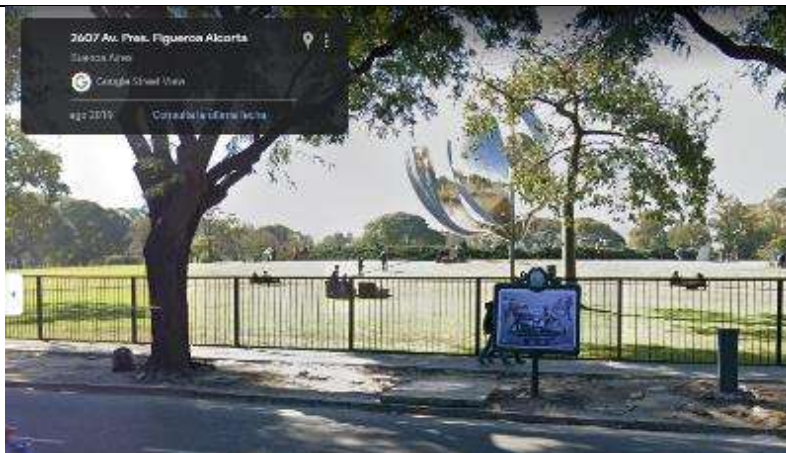
**FOTO N° 68: Av. Figueroa Alcorta 2500 (Año 2019)**

Se visualizan imperfecciones en la terminación de las calzadas, que son producto de la mala terminación de los trabajos.
