## **Informe Final de Auditoría**

**Proyecto Nº 12.24.02**

**ACCESIBILIDAD FÍSICA**

**Auditoría Legal**

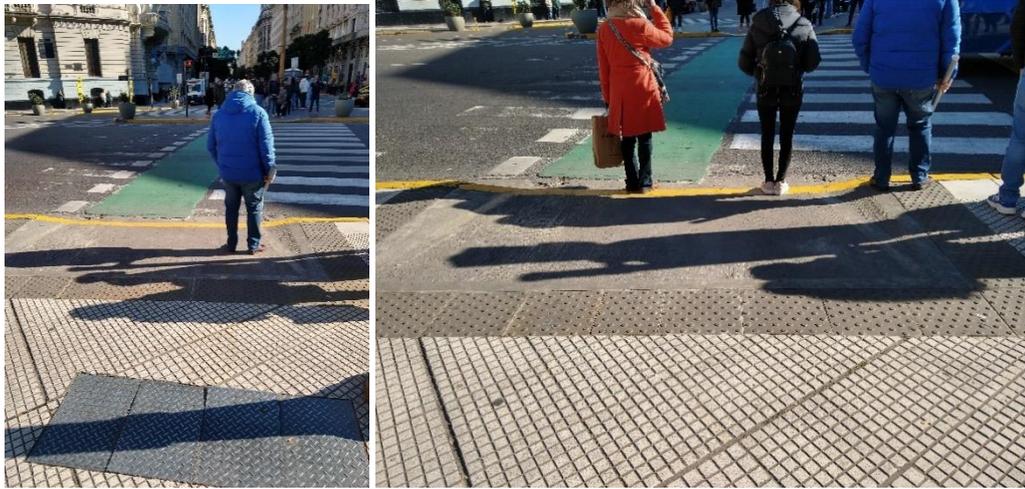
**Ubicación: II – Bolívar esq. Hipólito Yrigoyen – VADO A**

N°	COPIDIS	MANUAL OBRAS EN VIAS PEATONALES IF -2020 – 30801593 – GCABA - DGOVP	CUMPLE			OBSERVACIONES
			SI	NO	N/A	
1	VADO COINCIDENTE CON SENDA PEATONAL	Ancho Total de Rampa: 2,60 mts. Ancho de Rampa: 1,60 mts Sendero acceso a Rampa: 0,80 mts (de baldosas con botones en relieve) Profundidad Rampa: 1,60 mts Coronamiento Rampa: 0,40 mts (Loseta de alerta amarilla de 0,40 x 0,40)		X		Ancho Total de Rampa: 5,20mts. No tiene sendero de acceso a rampa. No tiene pendiente lateral derecho. Incorrecta loseta de alerta amarilla.
2	VADO COINCIDENTE CON SENDA PEATONAL (ENCUENTRO TAPA DE SERVICIO CON AREA VADO)	Coincidencia de nivel entre el borde de Tapa de Servicio y las baldosas de acceso a rampa y/o la rampa propiamente dicha.			X	
3	VADO EN ESQUINA	Ancho de Rampa: Largo de la ochava. Profundidad: 1.60 mts. Sendero: Ídem anterior.			X	
4	MATERIALES DE VADO	Hº Peinado, superficie antideslizante	X			
5	BALDOSAS	Con botones en relieve de 40x40.	X

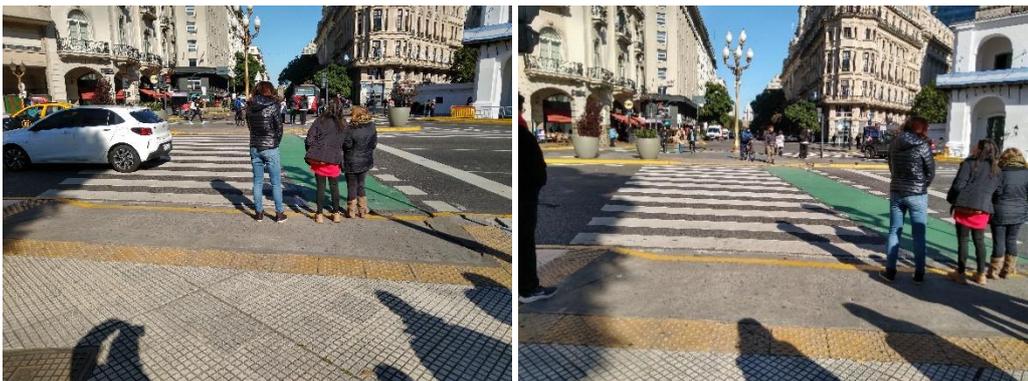
**Ubicación: III – Hipólito Yrigoyen esq. Defensa – VADO A**

N°	COPIDIS	MANUAL OBRAS EN VIAS PEATONALES IF -2020 – 30801593 – GCABA - DGOVP	CUMPLE			OBSERVACIONES
			SI	NO	N/A	
1	VADO COINCIDENTE CON SENDA PEATONAL.	Ancho Total de Rampa: 2,60 mts Ancho de Rampa: 1,60 mts Sendero acceso a Rampa: 0,80 mts (de baldosas con botones en relieve) Profundidad Rampa: 1,60 mts Coronamiento Rampa: 0,40 mts (Loseta de alerta amarilla de 0,40 x 0,40 mts)		X		Ancho Total de Rampa: 2 mts. No tiene los senderos de acceso Profundidad Rampa: 1,80 mts. No cumple color amarillo.
2	VADO COINCIDENTE CON SENDA PEATONAL (ENCUENTRO TAPA DE SERVICIO CON AREA VADO)	Coincidencia de nivel entre el borde de Tapa de Servicio y las baldosas de acceso a rampa y/o la rampa propiamente dicha.			X	
3	VADO EN ESQUINA	Ancho de Rampa: Largo de la ochava. Profundidad: 1.60 mts Sendero: Ídem anterior.			X	
4	MATERIALES DE VADO	Hº Peinado con antideslizante	X			
5	BALDOSAS	Con botones en relieve de 40x40.	X

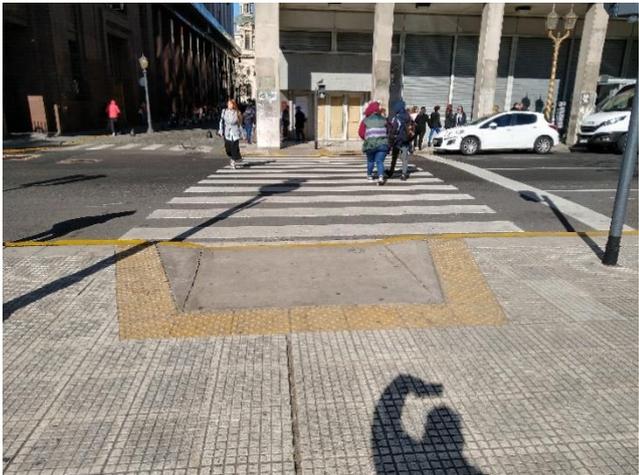
**Ubicación: III – Hipólito Yrigoyen esq. Defensa – VADO B**

N°	COPIDIS	MANUAL OBRAS EN VIAS PEATONALES IF -2020 – 30801593 – GCABA - DGOVP	CUMPLE			OBSERVACIONES
			SI	NO	N/A	
1	VADO COINCIDENTE CON SENDA PEATONAL.	Ancho Total de Rampa: 2,60 mts Ancho de Rampa: 1,60 mts Sendero acceso a Rampa: 0,80 mts (de baldosas con botones en relieve) Profundidad Rampa: 1,60 mts Coronamiento Rampa: 0,40 mts (Loseta de alerta amarilla de 0,40 x 0,40 mts)		X		Ancho Total de Rampa: 1,80 mts. No tiene los senderos de acceso. Profundidad Rampa: 1,80 mts. No cumple color amarillo.
2	VADO COINCIDENTE CON SENDA PEATONAL (ENCUENTRO TAPA DE SERVICIO CON AREA VADO)	Coincidencia de nivel entre el borde de Tapa de Servicio y las baldosas de acceso a rampa y/o la rampa propiamente dicha.			X	
3	VADO EN ESQUINA	Ancho de Rampa: Largo de la ochava. Profundidad: 1.60 m. Sendero: Ídem anterior.			X	
4	MATERIALES DE VADO	Hº Peinado con antideslizante	X			
5	BALDOSAS	Con botones en relieve de 40x40.	X

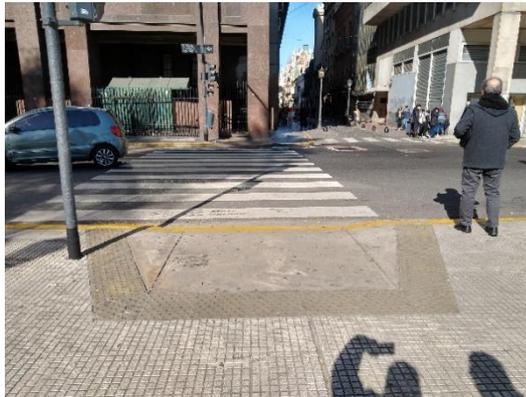
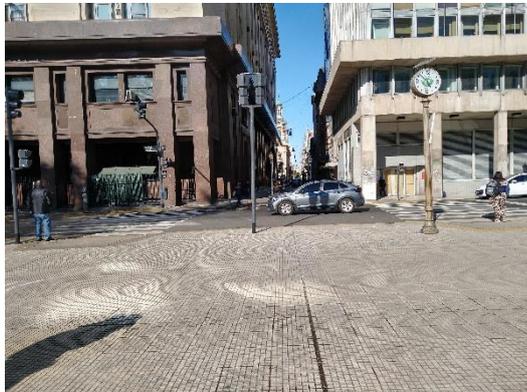
**VADOS A Y B**

6	ACERAS	Pendiente longitudinal: No debe exceder de 4% o proporción de 1/25. Pendiente Transversal; En aceras de baldosas, losetas de hormigón en sentido transversal 1 a 3 %.En entradas de vehículos y planos de transición o enlace, hasta 8,33 o proporción 1/12 Ancho mínimo: 1,50 en calles pavimentadas. 1,40 en calles no pavimentadas			X	
7	RIESGOS	Es el espacio de circulación cubierto o descubierto apto para las personas con discapacidad, en el cual los solados no presentan irregularidades ni elementos que lo invadan. <b>Como mínimo el volumen libre de riesgos debe tener una altura uniforme de 2,00 m, un ancho de 0,90 m por el largo del recorrido.</b> No pueden sobresalir de la L.O. hojas de puertas, hojas de ventanas, celosías, barandas o rejas.			X	
N°	ASPECTO	OBJETO	CUMPLE			OBSERVACIONES
			SI	NO	N/A	
8	SISTEMA CONJUNTO ACCESIBILIDAD FISICA	Continuidad, Accesibilidad, Linealidad	X

N°	COPIDIS	MANUAL OBRAS EN VIAS PEATONALES IF -2020 – 30801593 – GCABA - DGOVP	CUMPLE			OBSERVACIONES
			SI	NO	N/A	
9	RAMPAS (Desniveles)	Diferencias de alturas			X

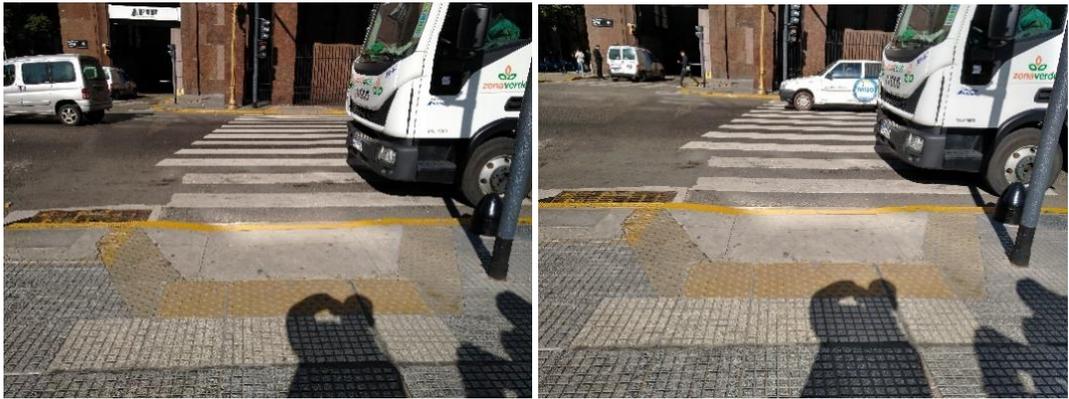
**Ubicación: V – Balcarce esq. Av. Rivadavia – VADO A**

COPIDIS	MANUAL OBRAS EN VIAS PEATONALES IF -2020 – 30801593 – GCABA - DGOVP	CUMPLE			OBSERVACIONES
			SI	NO	N/A	
1	VADO COINCIDENTE CON SENDA PEATONAL.	Ancho Total de Rampa: 2,60 mts Ancho de Rampa: 1,60 mts Sendero acceso a Rampa: 0,80 mts (de baldosas con botones en relieve) Profundidad Rampa: 1,60 mts Coronamiento Rampa: 0,40 mts (Loseta de alerta amarilla de 0,40 x 0,40 mts)		X		Ancho de Rampa: 2 mts. Profundidad Rampa: 1,20 mts. No tiene sendero de acceso.
2	VADO COINCIDENTE CON SENDA PEATONAL (ENCUENTRO TAPA DE SERVICIO CON AREA VADO)	Coincidencia de nivel entre el borde de Tapa de Servicio y las baldosas de acceso a rampa y/o la rampa propiamente dicha.			X	
3	VADO EN ESQUINA	Ancho de Rampa: Largo de la ochava. Profundidad: 1.60 m. Sendero: Ídem anterior.			X	
4	MATERIALES DE VADO	Hº Peinado con antideslizante	X			
5	BALDOSAS	Con botones en relieve de 40x40.	X			
6	ACERAS	Pendiente longitudinal: No debe exceder de 4% o proporción de 1/25. Pendiente Transversal; En aceras de baldosas, losetas de hormigón en sentido transversal 1 a 3 %.En entradas de vehículos y planos de transición o enlace, hasta 8,33 o proporción 1/12			X

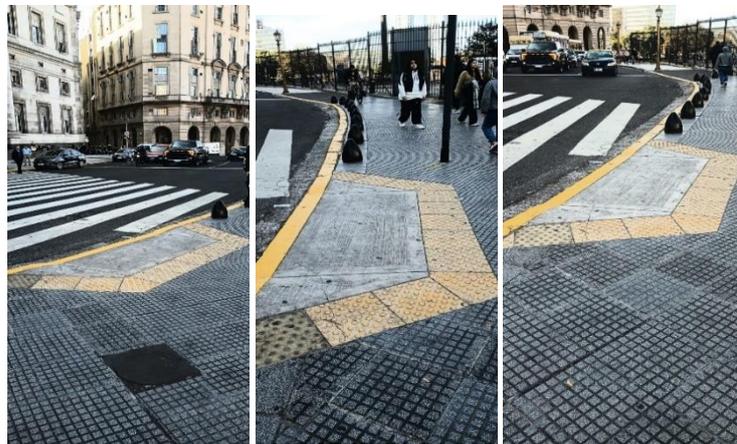
**Ubicación: VI – Av. Rivadavia esq. Reconquista – VADO A**

N°	COPIDIS	MANUAL OBRAS EN VIAS PEATONALES IF -2020 – 30801593 – GCABA - DGOVP	CUMPLE			OBSERVACIONES
			SI	NO	N/A	
1	VADO COINCIDENTE CON SENDA PEATONAL.	Ancho Total de Rampa: 2,60 mts Ancho de Rampa: 1,60 mts Sendero acceso a Rampa: 0,80 mts (de baldosas con botones en relieve) Profundidad Rampa: 1,60 mts Coronamiento Rampa: 0,40 mts (Loseta de alerta amarilla de 0,40 x 0,40 mts)		X		Ancho de rampa: 1,80mts. No tiene el sendero de acceso.
2	VADO COINCIDENTE CON SENDA PEATONAL (ENCUENTRO TAPA DE SERVICIO CON AREA VADO)	Coincidencia de nivel entre el borde de Tapa de Servicio y las baldosas de acceso a rampa y/o la rampa propiamente dicha.			X	
3	VADO EN ESQUINA	Ancho de Rampa: Largo de la ochava. Profundidad: 1.60 mts. Sendero: Idem anterior.			X	
4	MATERIALES DE VADO	Hº Peinado con antideslizante	X			
5	BALDOSAS	Con botones en relieve de 40x40.	X			
6	ACERAS	Pendiente longitudinal: No debe exceder de 4% o proporción de 1/25. Pendiente Transversal; En aceras de baldosas, losetas de hormigón en sentido transversal 1 a 3 %. En entradas de vehículos y planos de transición o enlace, hasta 8,33 o proporción 1/112 Ancho mínimo: 1,50 en calles pavimentadas. 1,40 en calles no pavimentadas			X

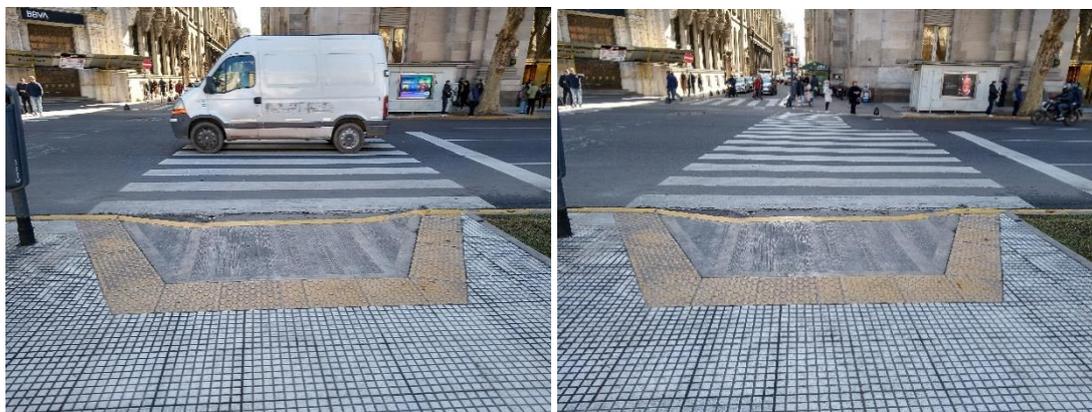
**Ubicación: VI – Av. Rivadavia esq. Reconquista – VADO B**

N°	COPIDIS	MANUAL OBRAS EN VIAS PEATONALES IF -2020 – 30801593 – GCABA - DGOVP	CUMPLE			OBSERVACIONES
			SI	NO	N/A	
1	VADO COINCIDENTE CON SENDA PEATONAL.	Ancho Total de Rampa: 2,60 mts Ancho de Rampa: 1,60 mts Sendero acceso a Rampa: 0,80 mts (de baldosas con botones en relieve) Profundidad Rampa: 1,60 mts Coronamiento Rampa: 0,40 mts (Loseta de alerta amarilla de 0,40 x 0,40 mts)		X		Ancho de Rampa: 2 mts. No tiene el sendero de acceso.
2	VADO COINCIDENTE CON SENDA PEATONAL (ENCUENTRO TAPA DE SERVICIO CON AREA VADO)	Coincidencia de nivel entre el borde de Tapa de Servicio y las baldosas de acceso a rampa y/o la rampa propiamente dicha.			X	
3	VADO EN ESQUINA	Ancho de Rampa: Largo de la ochava. Profundidad: 1.60 mts. Sendero: Idem anterior.			X	
4	MATERIALES DE VADO	Hº Peinado con antideslizante	X

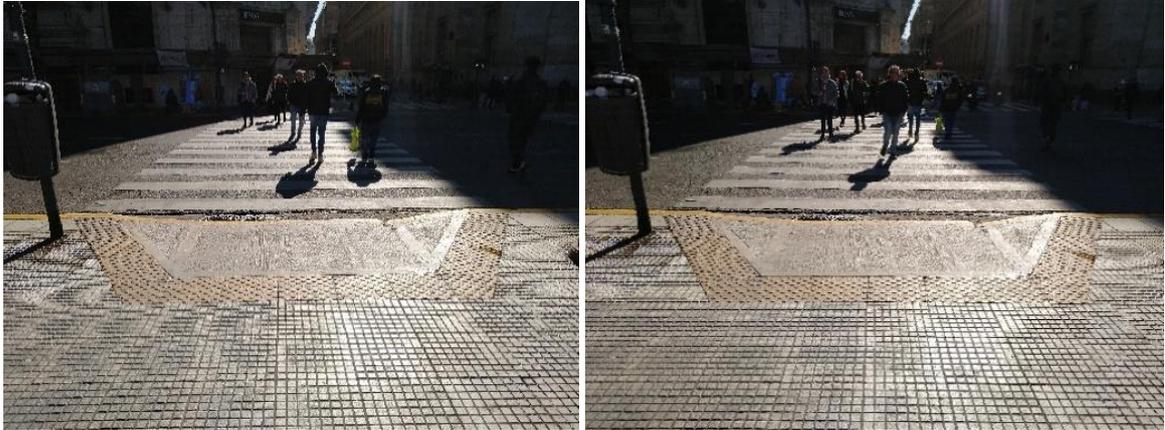
**Ubicación: Monumento a Manuel Belgrano**

N°	COPIDIS	MANUAL OBRAS EN VIAS PEATONALES IF -2020 – 30801593 – GCABA - DGOVP	CUMPLE			OBSERVACIONES
			SI	NO	N/A	
1	VADO COINCIDENTE CON SENDA PEATONAL.	Ancho Total de Rampa: 2,60 mts Ancho de Rampa: 1,60 mts Sendero acceso a Rampa: 0,80 mts (de baldosas con botones en relieve) Profundidad Rampa: 1,60 mts Coronamiento Rampa: 0,40 mts (Loseta de alerta amarilla de 0,40 x 0,40 mts)			X	
2	VADO COINCIDENTE CON SENDA PEATONAL (ENCUENTRO TAPA DE SERVICIO CON AREA VADO)	Coincidencia de nivel entre el borde de Tapa de Servicio y las baldosas de acceso a rampa y/o la rampa propiamente dicha.			X	
3	VADO EN ESQUINA	Ancho de Rampa: Largo de la ochava. Profundidad: 1.60 mts. Sendero: Idem anterior.			X	
4	MATERIALES DE VADO	Hº Peinado con antideslizante			X	
5	BALDOSAS	Con botones en relieve de 40x40.			X	
6	ACERAS	Pendiente longitudinal: No debe exceder de 4% o proporción de 1/25. Pendiente Transversal; En aceras de baldosas, losetas de hormigón en sentido transversal 1 a 3 %. En entradas de vehículos y planos de transición o enlace, hasta 8,33 o proporción 1/12 Ancho mínimo: 1,50 en calles pavimentadas. 1,40 en calles no pavimentadas.			X

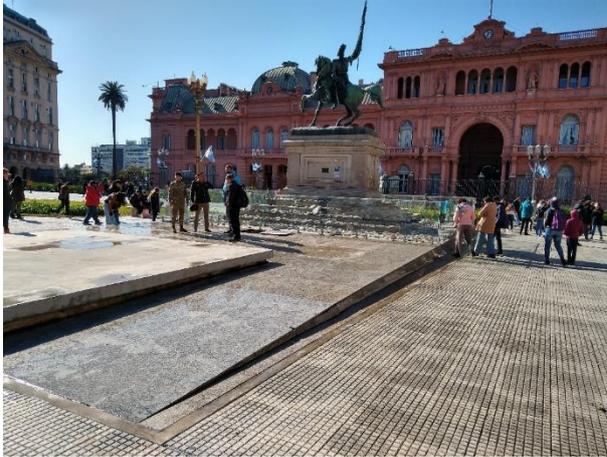
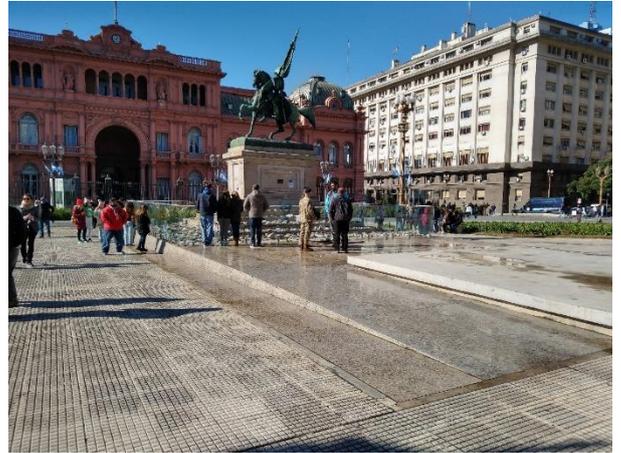
N°	COPIDIS	MANUAL OBRAS EN VIAS PEATONALES IF -2020 – 30801593 – GCABA - DGOVP	CUMPLE			OBSERVACIONES
			SI	NO	N/A	
N°	ASPECTO	OBJETO	CUMPLE			OBSERVACIONES
			SI	NO	N/A	
8	SISTEMA CONJUNTO ACCESIBILIDAD FISICA	Continuidad, Accesibilidad, Linealidad	X			Rampas construidas para compensar el desnivel existente entre el nivel del solado de la plaza y la base del monumento.
9	RAMPAS (Desniveles)	Diferencias de alturas	X

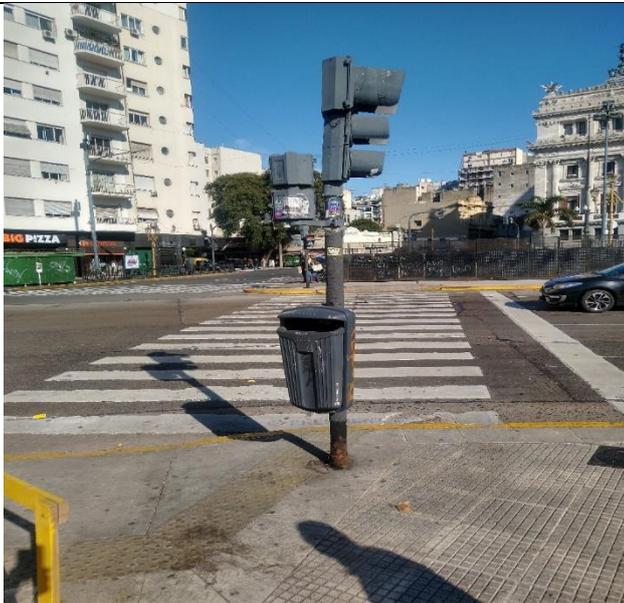
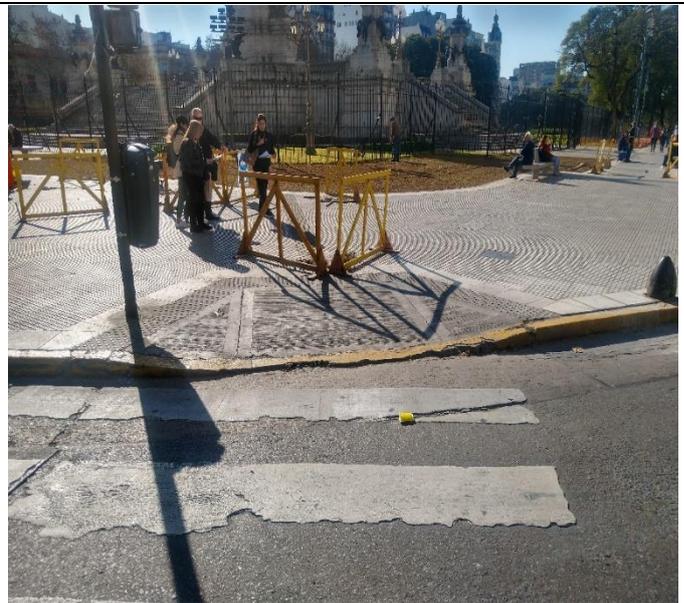
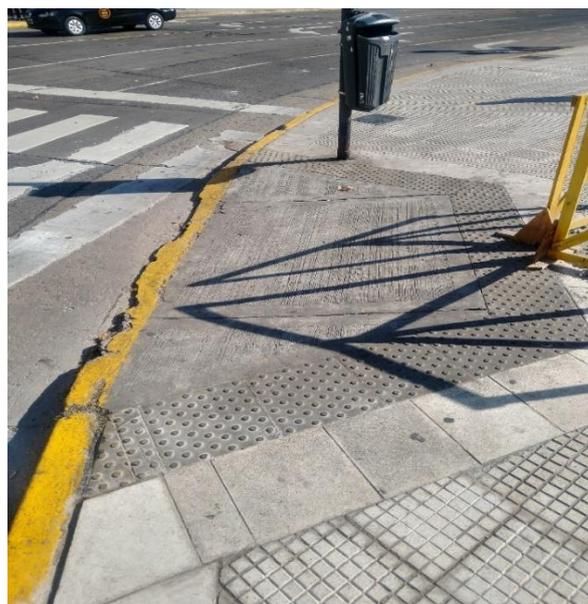
**Ubicación: I – Solís esq. Hipólito Yrigoyen – VADO B**

Nº	COPIDIS	MANUAL OBRAS EN VIAS PEATONALES IF -2020 – 30801593 – GCABA - DGOVP	CUMPLE			OBSERVACIONES
			SI	NO	N/A	
1	VADO COINCIDENTE CON SENDA PEATONAL	Ancho Total de Rampa: 2,60 mts Ancho de Rampa: 1,60 mts Sendero acceso a Rampa: 0,80 mts (de baldosas con botones en relieve) Profundidad Rampa: 1,60 mts Coronamiento Rampa: 0,40 mts (Loseta de alerta amarilla de 0,40 x 0,40 mts)		X		No cumple con doble fila de baldosas para acceso a vado. Ancho de rampa: 2m Prof. de rampa: 1.36 m Ancho total de rampa: 3.50 m.
2	VADO COINCIDENTE CON SENDA PEATONAL (ENCUENTRO TAPA DE SERVICIO CON AREA VADO)	Coincidencia de nivel entre el borde de Tapa de Servicio y las baldosas de acceso a rampa y/o la rampa propiamente dicha.			X	
3	VADO EN ESQUINA	Ancho de Rampa: Largo de la ochava. Profundidad: 1.60 mts Sendero: Ídem anterior.			X	
4	MATERIALES DE VADO	Hº Peinado, superficie antideslizante	X			
5	BALDOSAS	Con botones en relieve de 0,40x0,40 mts.	X

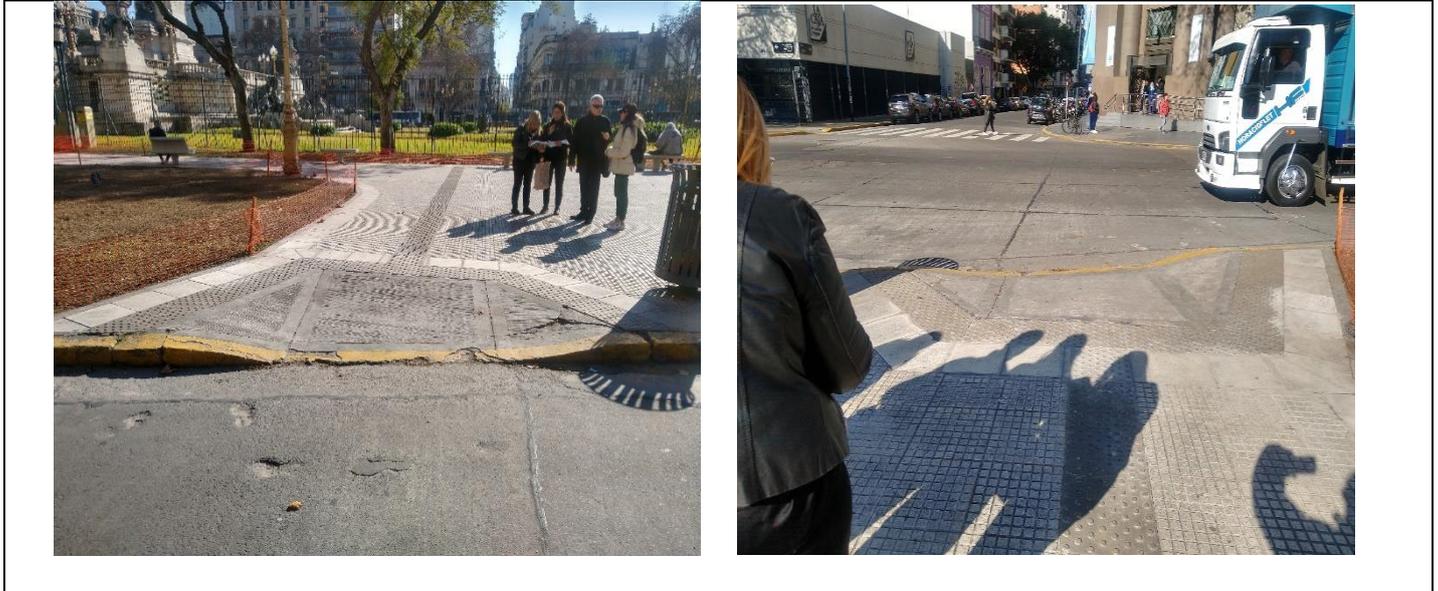
**Ubicación: I – Solís esq. Hipólito Yrigoyen – VADO C**

Nº	COPIDIS	MANUAL OBRAS EN VIAS PEATONALES IF -2020 – 30801593 – GCABA - DGOVP	CUMPLE			OBSERVACIONES
			SI	NO	N/A	
1	VADO COINCIDENTE CON SENDA PEATONAL	Ancho Total de Rampa: 2,60 mts Ancho de Rampa: 1,60 mts Sendero acceso a Rampa: 0,80 mts (de baldosas con botones en relieve) Profundidad Rampa: 1,60 mts Coronamiento Rampa: 0,40 mts (Loseta de alerta amarilla de 0,40 x 0,40 mts)		X		No cumple con doble fila de baldosas para acceso a vado. Ancho de rampa: 2m Prof. de rampa: 1.36 m Ancho total de rampa: 3.50 m.
2	VADO COINCIDENTE CON SENDA PEATONAL (ENCUENTRO TAPA DE SERVICIO CON AREA VADO)	Coincidencia de nivel entre el borde de Tapa de Servicio y las baldosas de acceso a rampa y/o la rampa propiamente dicha.			X	
3	VADO EN ESQUINA	Ancho de Rampa: Largo de la ochava. Profundidad: 1.60 mts Sendero: Ídem anterior.			X	
4	MATERIALES DE VADO	Hº Peinado, superficie antideslizante	X			
5	BALDOSAS	Con botones en relieve de 0,40x0,40 mts.	X

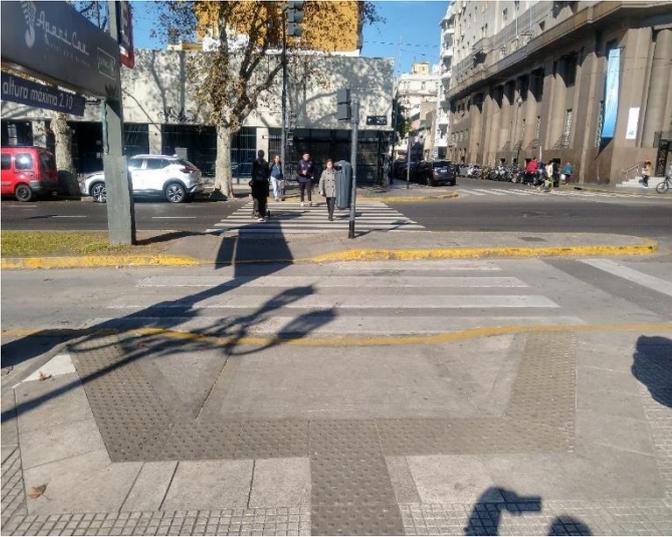
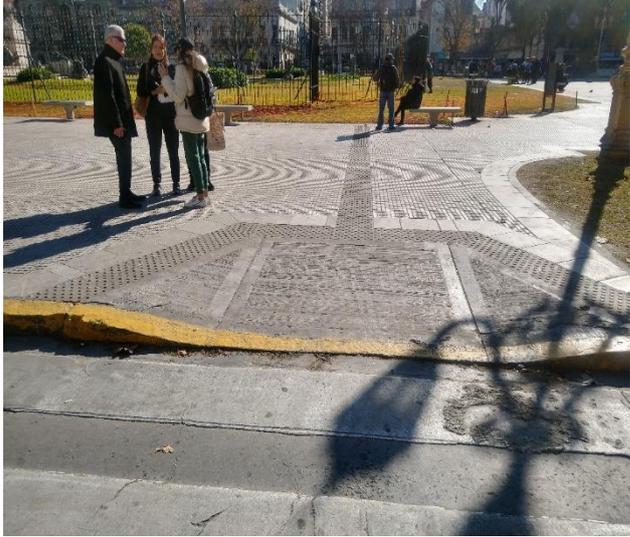
**Ubicación: II – Hipólito Yrigoyen y Virrey Ceballos – VADO A**

Nº	COPIDIS	MANUAL OBRAS EN VIAS PEATONALES IF -2020 – 30801593 – GCABA - DGOVP	CUMPLE			OBSERVACIONES
			SI	NO	N/A	
1	VADO COINCIDENTE CON SENDA PEATONAL	Ancho Total de Rampa: 2,60 mts Ancho de Rampa: 1,60 mts Sendero acceso a Rampa: 0,80 mts (de baldosas con botones en relieve) Profundidad Rampa: 1,60 mts Coronamiento Rampa: 0,40 mts (Loseta de alerta amarilla de 0,40 x 0,40 mts)			X	
2	VADO COINCIDENTE CON SENDA PEATONAL (ENCUENTRO TAPA DE SERVICIO CON AREA VADO)	Ancho Total de Rampa: 2,60 mts Ancho de Rampa: 1,60 mts Sendero acceso a Rampa: 0,80 mts (de baldosas con botones en relieve) Profundidad Rampa: 1,60 mts Coronamiento Rampa: 0,40 mts (Loseta de alerta amarilla de 0,40 x 0,40 mts) Coincidencia de nivel entre el borde de Tapa de Servicio y las baldosas de acceso a rampa y/o la rampa propiamente dicha.		X		No tiene sendero de acceso a la rampa. Falta lateral con pendiente. Ancho total de rampa: 2,40 mts.

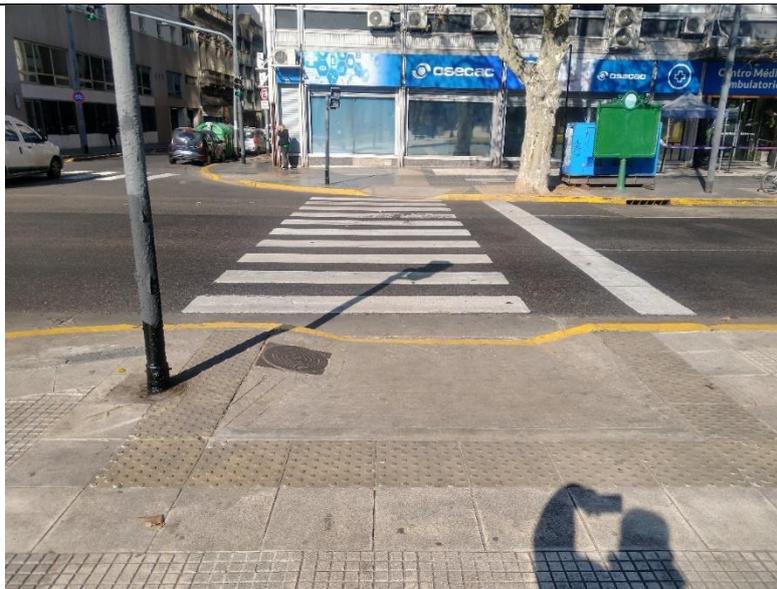
**Ubicación: II – Hipólito Yrigoyen y Virrey Ceballos – VADO B**

Nº	COPIDIS	MANUAL OBRAS EN VIAS PEATONALES IF -2020 – 30801593 – GCABA - DGOVP	CUMPLE			OBSERVACIONES
			SI	NO	N/A	
1	VADO COINCIDENTE CON SENDA PEATONAL	Ancho Total de Rampa: 2,60 mts Ancho de Rampa: 1,60 mts Sendero acceso a Rampa: 0,80 mts (de baldosas con botones en relieve) Profundidad Rampa: 1,60 mts Coronamiento Rampa: 0,40 mts (Loseta de alerta amarilla de 0,40 x 0,40 mts)		X		Prof. de rampa: 1.40 m Ancho de rampa: 1,78 m Ancho total de rampas: 3.20m Baldosas color gris.
2	VADO COINCIDENTE CON SENDA PEATONAL (ENCUENTRO TAPA DE SERVICIO CON AREA VADO)	Coincidencia de nivel entre el borde de Tapa de Servicio y las baldosas de acceso a rampa y/o la rampa propiamente dicha.			X	
3	VADO EN ESQUINA	Ancho de Rampa: Largo de la ochava. Profundidad: 1.60 mts Sendero: Ídem anterior.			X	
4	MATERIALES DE VADO	Hº Peinado, superficie antideslizante	X			
5	BALDOSAS	Con botones en relieve de 0,40x0,40 mts.	X

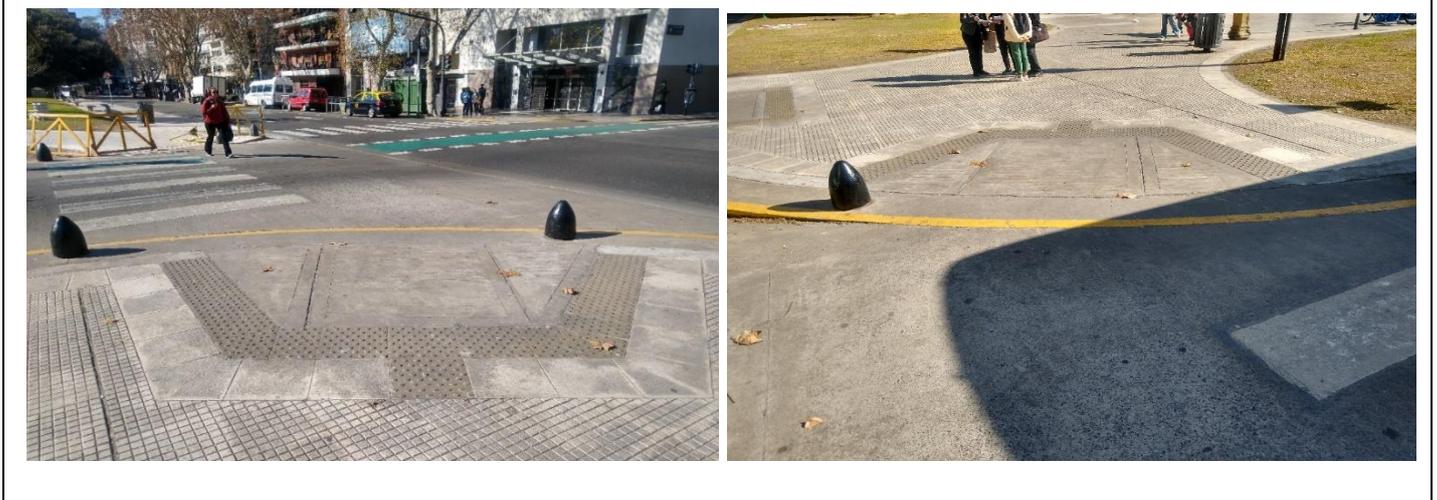
Nº	COPIDIS	MANUAL OBRAS EN VIAS PEATONALES IF -2020 – 30801593 – GCABA - DGOVP	CUMPLE			OBSERVACIONES
			SI	NO	N/A	
						pavimentos y desviado respecto a la senda peatonal.
9	DESNIVEL (Rampas)	Diferencias de alturas			X

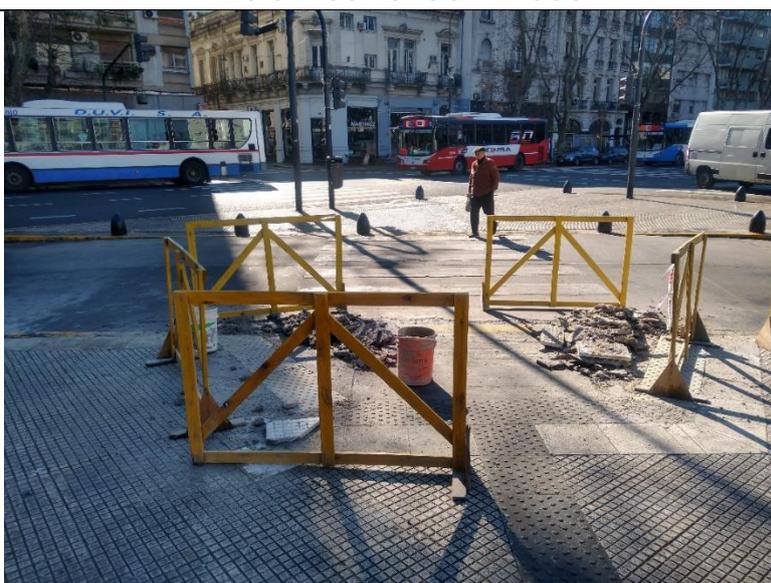
**Ubicación: III – Av. Rivadavia y Virrey Ceballos – VADO B (Isleta p/estacionamiento)**

Nº	COPIDIS	MANUAL OBRAS EN VIAS PEATONALES IF -2020 – 30801593 – GCABA - DGOVP	CUMPLE			OBSERVACIONES
			SI	NO	N/A	
1	VADO COINCIDENTE CON SENDA PEATONAL	Ancho Total de Rampa: 2,60 mts Ancho de Rampa: 1,60 mts Sendero acceso a Rampa: 0,80 mts (de baldosas con botones en relieve) Profundidad Rampa: 1,60 mts Coronamiento Rampa: 0,40 mts (Loseta de alerta amarilla de 0,40 x 0,40 mts)		X		Ancho de rampa: 1,80 m Prof. de rampa: 1,80 m Sendero de acceso a rampa: 0,40 m
2	VADO COINCIDENTE CON SENDA PEATONAL (ENCUENTRO TAPA DE SERVICIO CON AREA VADO)	Coincidencia de nivel entre el borde de Tapa de Servicio y las baldosas de acceso a rampa y/o la rampa propiamente dicha.			X	
3	VADO EN ESQUINA	Ancho de Rampa: Largo de la ochava. Profundidad: 1.60 mts Sendero: Ídem anterior.			X	
4	MATERIALES DE VADO	Hº Peinado, superficie antideslizante	X			
5	BALDOSAS	Con botones en relieve de 0,40x0,40 mts.	X			
6	ACERAS	Pendientes: Pendiente longitudinal: No debe exceder de 4% o proporción de 1/25. Pendiente Transversal; En aceras de baldosas, losetas de hormigón en sentido transversal 1 a 3 %. En entradas de vehículos y planos de transición o enlace, hasta 8,33 o proporción 1/112 Ancho mínimo: 1,50 mts en calles pavimentadas.1,40 mts en calles no pavimentadas			X

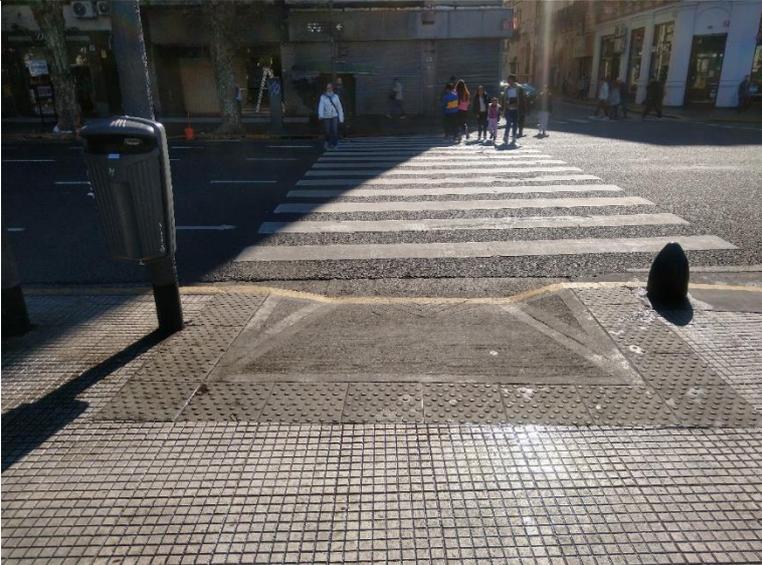
**Ubicación: IV – Av. Rivadavia y Rodríguez Peña – VADO A**

Nº	COPIDIS	MANUAL OBRAS EN VIAS PEATONALES IF -2020 – 30801593 – GCABA - DGOVP	CUMPLE			OBSERVACIONES
			SI	NO	N/A	
1	VADO COINCIDENTE CON SENDA PEATONAL	Ancho Total de Rampa: 2,60 mts Ancho de Rampa: 1,60 mts Sendero acceso a Rampa: 0,80 mts (de baldosas con botones en relieve) Profundidad Rampa: 1,60 mts Coronamiento Rampa: 0,40 mts (Loseta de alerta amarilla de 0,40 x 0,40 mts)		X		Ancho de rampa: 1.70 m Ancho total de rampa: 3.90 m. Sendero acceso a rampa: 0,40 m Baldosas grises.
2	VADO COINCIDENTE CON SENDA PEATONAL (ENCUENTRO TAPA DE SERVICIO CON AREA VADO)	Coincidencia de nivel entre el borde de Tapa de Servicio y las baldosas de acceso a rampa y/o la rampa propiamente dicha.			X	
3	VADO EN ESQUINA	Ancho de Rampa: Largo de la ochava. Profundidad: 1.60 mts Sendero: Ídem anterior.			X	
4	MATERIALES DE VADO	Hº Peinado, superficie antideslizante	X			
5	BALDOSAS	Con botones en relieve de 0,40x0,40 mts.	X

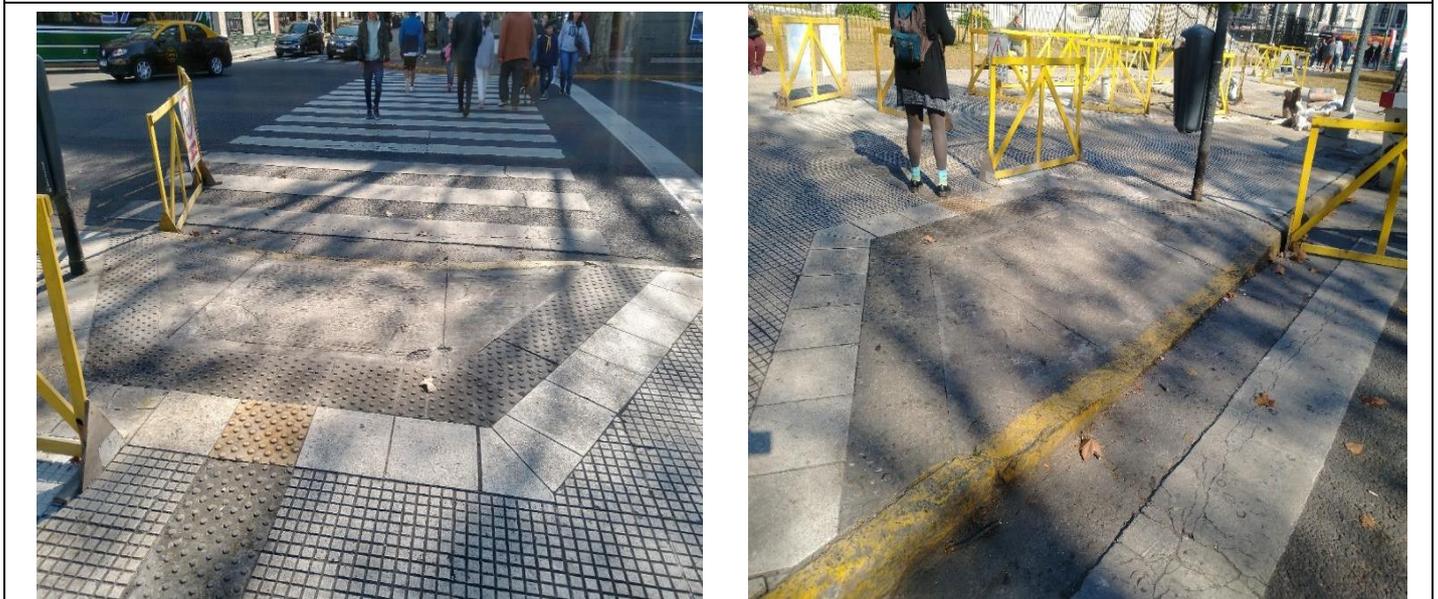
**Ubicación: Monumento a Ricardo Balbín**

Nº	COPIDIS	MANUAL OBRAS EN VIAS PEATONALES IF -2020 – 30801593 – GCABA – DGOVP	CUMPLE			OBSERVACIONES
			SI	NO	N/A	
1	VADO COINCIDENTE CON SENDA PEATONAL	Ancho Total de Rampa: 2,60 mts Ancho de Rampa: 1,60 mts Sendero acceso a Rampa: 0,80 mts (de baldosas con botones en relieve) Profundidad Rampa: 1,60 mts Coronamiento Rampa: 0,40 mts (Loseta de alerta amarilla de 0,40 x 0,40 mts)			X	
2	VADO COINCIDENTE CON SENDA PEATONAL (ENCUENTRO TAPA DE SERVICIO CON AREA VADO)	Coincidencia de nivel entre el borde de Tapa de Servicio y las baldosas de acceso a rampa y/o la rampa propiamente dicha.			X	
3	VADO EN ESQUINA	Ancho de Rampa: Largo de la ochava. Profundidad: 1.60 mts Sendero: Ídem anterior.			X	
4	MATERIALES DE VADO	Hº Peinado, superficie antideslizante			X	
5	BALDOSAS	Con botones en relieve de 0,40x0,40 mts.			X	
6	ACERAS	Pendiente Pendiente longitudinal: No debe exceder de 4% o proporción de 1/25. Pendiente Transversal; En aceras de baldosas, losetas de hormigón en sentido transversal 1 a 3 %. En entradas de vehículos y planos de transición o enlace, hasta 8,33 o proporción 1/112 Ancho mínimo: 1,50 mts en calles pavimentadas.1,40 mts en calles no pavimentadas			X

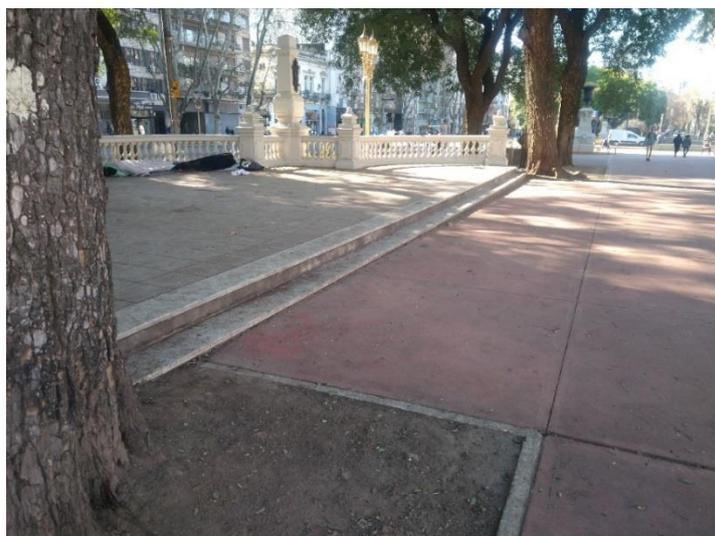
Nº	ASPECTO	OBJETO	CUMPLE			OBSERVACIONES
			SI	NO	N/A	
8	SISTEMA CONJUNTO ACCESIBILIDAD FISICA	Continuidad, Accesibilidad, Linealidad		X		No tienen construidas rampas de acceso. (Código Edificación
9	DESNIVEL (Rampas)	Diferencias de alturas		X		- Desnivel mínimo: 7,50 cm.)

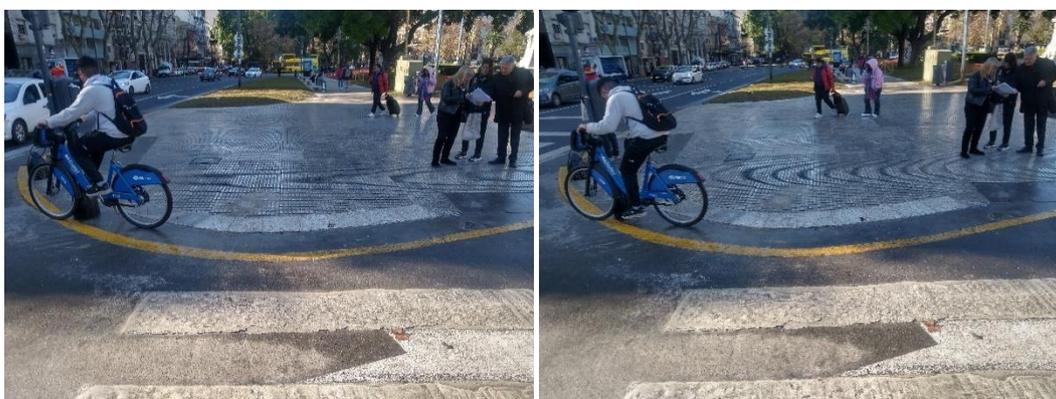
**Ubicación: I – Av. Rivadavia esq. Virrey Ceballos – VADO B**

Nº	COPIDIS	MANUAL OBRAS EN VIAS PEATONALES IF -2020 – 30801593 – GCABA - DGOVP	CUMPLE			OBSERVACIONES
			SI	NO	N/A	
1	VADO COINCIDENTE CON SENDA PEATONAL	Ancho Total de Rampa: 2,60 mts Ancho de Rampa: 1,60 mts Sendero acceso a Rampa: 0,80 mts (de baldosas con botones en relieve) Profundidad Rampa: 1,60 mts Coronamiento Rampa: 0,40 mts (Loseta de alerta amarilla de 0,40 x 0,40 mts)		X		No tiene camino de acceso a la rampa. Falta lateral con pendiente. Ancho Total de Rampa: 2,40 mts.
2	VADO COINCIDENTE CON SENDA PEATONAL (ENCUENTRO TAPA DE SERVICIO CON AREA VADO)	Coincidencia de nivel entre el borde de Tapa de Servicio y las baldosas de acceso a rampa y/o la rampa propiamente dicha.			X	
3	VADO EN ESQUINA	Ancho de Rampa: Largo de la ochava. Profundidad: 1.60 mts Sendero: Idem anterior.			X

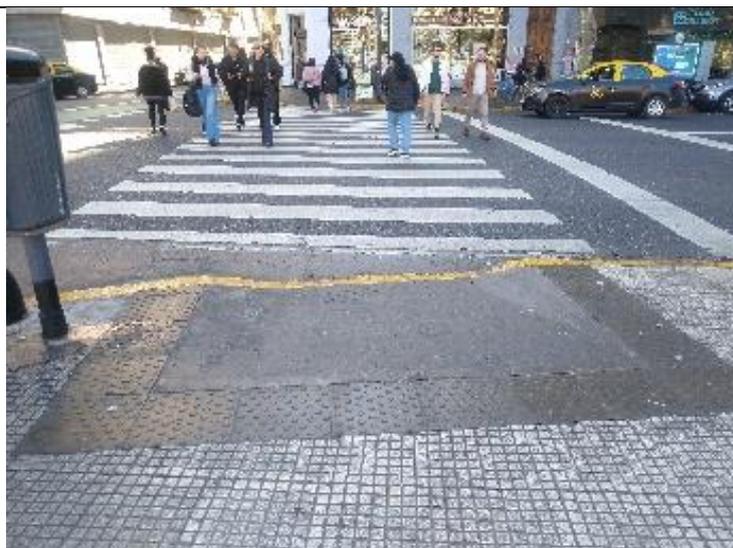
**Ubicación: II – Virrey Ceballos esq. Hipólito Yrigoyen – VADO A**

Nº	COPIDIS	MANUAL OBRAS EN VIAS PEATONALES IF -2020 – 30801593 – GCABA - DGOVP	CUMPLE			OBSERVACIONES
			SI	NO	N/A	
1	VADO COINCIDENTE CON SENDA PEATONAL	Ancho Total de Rampa: 2,60 mts Ancho de Rampa: 1,60 mts Sendero acceso a Rampa: 0,80 mts (de baldosas con botones en relieve) Profundidad Rampa: 1,60 mts Coronamiento Rampa: 0,40 mts (Loseta de alerta amarilla de 0,40 x 0,40 mts)			X	
2	VADO COINCIDENTE CON SENDA PEATONAL (ENCUENTRO TAPA DE SERVICIO CON AREA VADO)	Coincidencia de nivel entre el borde de Tapa de Servicio y las baldosas de acceso a rampa y/o la rampa propiamente dicha.			X	
3	VADO EN ESQUINA	Ancho de Rampa: Largo de la ochava. Profundidad: 1.60 mts Sendero: Idem 1.		X		No cumple la medida de la profundidad de rampa y, tampoco, con el sendero de acceso a rampa.
4	MATERIALES DE VADO	Hº Peinado, superficie antideslizante	X			
5	BALDOSAS	Con botones en relieve de 0,40x0,40 mts.		X		Baldosas sin relieves

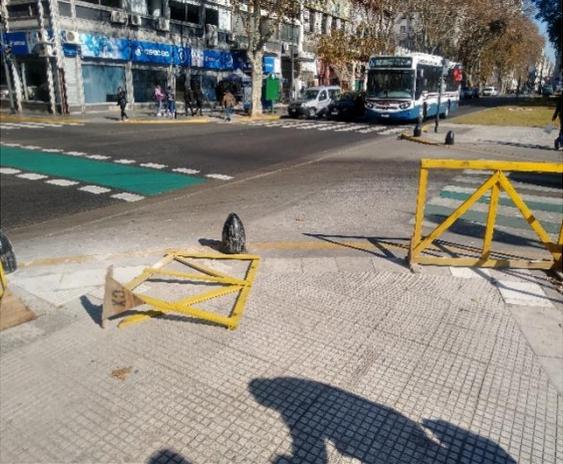
**Ubicación: I – Av. Rivadavia esq. Virrey Ceballos – VADO A**

6	ACERAS	Pendientes: Pendiente longitudinal: No debe exceder de 4% o proporción de 1/25. Pendiente Transversal; En aceras de baldosas, losetas de hormigón en sentido transversal 1 a 3 %. En entradas de vehículos y planos de transición o enlace, hasta 8,33 o proporción 1/112 Ancho mínimo: 1,50 mts en calles pavimentadas.1,40 mts en calles no pavimentadas			X	
7	RIESGOS	Es el espacio de circulación cubierto o descubierto apto para las personas con discapacidad, en el cual los solados no presentan irregularidades ni elementos que lo invadan. <b>Como mínimo el volumen libre de riesgos debe tener una altura uniforme de 2,00 m, un ancho de 0,90 m por el largo del recorrido.</b> No pueden sobresalir de la L.O. hojas de puertas, hojas de ventanas, celosías, barandas o rejas.			X	
Nº	ASPECTO	OBJETO	CUMPLE			OBSERVACIONES
			SI	NO	N/A	
8	SISTEMA CONJUNTO ACCESIBILIDAD FISICA	Continuidad, Accesibilidad, Linealidad		X		No se cumple sistema de accesibilidad física porque la senda

Nº	COPIDIS	MANUAL OBRAS EN VIAS PEATONALES IF -2020 – 30801593 – GCABA - DGOVP	CUMPLE			OBSERVACIONES
			SI	NO	N/A	
						peatonal se encuentra desplazada del vado y no alineada con el vado de la ochava de enfrente..
9	DESNIVEL (Rampas)	Diferencias de alturas			X	
<b>REGISTROS FOTOGRAFICOS</b>

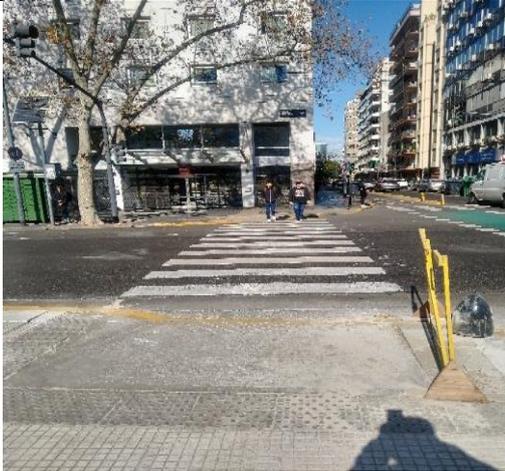
**Ubicación: II – Virrey Ceballos esq. Hipólito Yrigoyen – VADO B**

SI	NO	N/A	
8	SISTEMA CONJUNTO ACCESIBILIDAD FISICA	Continuidad, Accesibilidad, Linealidad		X		No se cumple sistema de accesibilidad física. Aunque, vado coincide con senda peatonal, no cuenta con sendero y no hay ningún tipo de señal indicativa que habilite el paso para cruzar la calle
9	DESNIVEL (Rampas)	Diferencias de alturas			X	
REGISTROS FOTOGRAFICOS

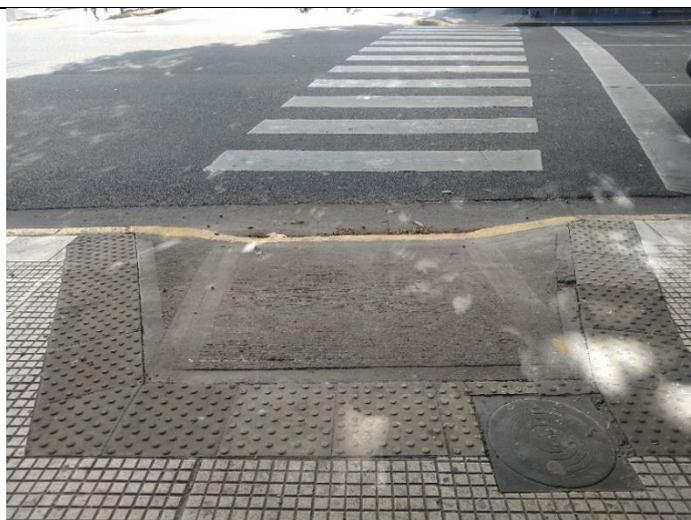
**Ubicación: III – Hipólito Yrigoyen esq. Sáenz Peña – VADO B**

Nº	COPIDIS	MANUAL OBRAS EN VIAS PEATONALES IF -2020 – 30801593 – GCABA - DGOVP	CUMPLE			OBSERVACIONES
			SI	NO	N/A	
1	VADO COINCIDENTE CON SENDA PEATONAL	Ancho Total de Rampa: 2,60 mts Ancho de Rampa: 1,60 mts Sendero acceso a Rampa: 0,80 mts (de baldosas con botones en relieve) Profundidad Rampa: 1,60 mts Coronamiento Rampa: 0,40 mts (Loseta de alerta amarilla de 0,40 x 0,40 mts)		X		No tiene construido sendero de acceso a vado. Ancho de rampa: 1.80 Rampa de forma asimétrica Ancho total de rampa: 2.88 m.
2	VADO COINCIDENTE CON SENDA PEATONAL (ENCUENTRO TAPA DE SERVICIO CON AREA VADO)	Coincidencia de nivel entre el borde de Tapa de Servicio y las baldosas de acceso a rampa y/o la rampa propiamente dicha.			X	
3	VADO EN ESQUINA	Ancho de Rampa: Largo de la ochava. Profundidad: 1.60 mts Sendero: Idem 1.			X

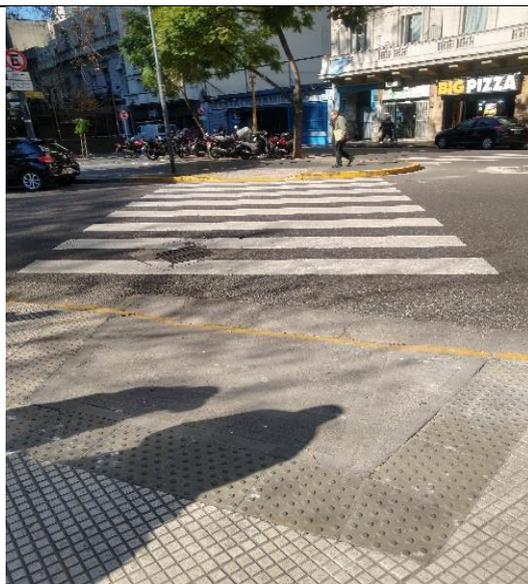
**Ubicación: IV – Av. de Mayo esq. Sáenz Peña – VADO A**

Nº	COPIDIS	MANUAL OBRAS EN VIAS PEATONALES IF -2020 – 30801593 – GCABA - DGOVP	CUMPLE			OBSERVACIONES
			SI	NO	N/A	
1	VADO COINCIDENTE CON SENDA PEATONAL	Ancho Total de Rampa: 2,60 mts Ancho de Rampa: 1,60 mts Sendero acceso a Rampa: 0,80 mts (de baldosas con botones en relieve) Profundidad Rampa: 1,60 mts Coronamiento Rampa: 0,40 mts (Loseta de alerta amarilla de 0,40 x 0,40 mts)		X		Profundidad de rampa: 1.30 mts. Ancho total de rampa: 2.00 mts. Forma de rampa asimétrica.
2	VADO COINCIDENTE CON SENDA PEATONAL (ENCUENTRO TAPA DE SERVICIO CON AREA VADO)	Coincidencia de nivel entre el borde de Tapa de Servicio y las baldosas de acceso a rampa y/o la rampa propiamente dicha.			X	
3	VADO EN ESQUINA	Ancho de Rampa: Largo de la ochava. Profundidad: 1.60 mts Sendero: Ídem 1.			X	
4	MATERIALES DE VADO	Hº Peinado, superficie antideslizante	X			
5	BALDOSAS	Con botones en relieve de 0,40x0,40 mts.	X			
6	ACERAS	Pendientes: Pendiente longitudinal: No debe exceder de 4% o proporción de 1/25. Pendiente Transversal; En aceras de baldosas, losetas de hormigón en sentido transversal 1 a 3 %. En entradas de vehículos y planos de transición o enlace, hasta 8,33 o proporción 1/112 Ancho mínimo: 1,50 mts en calles pavimentadas.1,40 mts en calles no pavimentadas			X

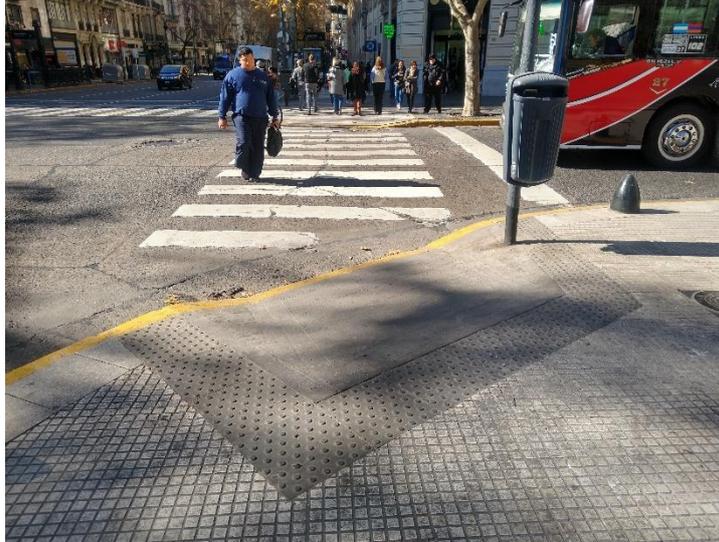
**Ubicación: Monumento a Mariano Moreno**

Nº	COPIDIS	MANUAL OBRAS EN VIAS PEATONALES IF -2020 – 30801593 – GCABA - DGOVP	CUMPLE			OBSERVACIONES
			SI	NO	N/A	
1	VADO COINCIDENTE CON SENDA PEATONAL	Ancho Total de Rampa: 2,60 mts Ancho de Rampa: 1,60 mts Sendero acceso a Rampa: 0,80 mts (de baldosas con botones en relieve) Profundidad Rampa: 1,60 mts Coronamiento Rampa: 0,40 mts (Loseta de alerta amarilla de 0,40 x 0,40 mts)			X	
2	VADO COINCIDENTE CON SENDA PEATONAL (ENCUENTRO TAPA DE SERVICIO CON AREA VADO)	Coincidencia de nivel entre el borde de Tapa de Servicio y las baldosas de acceso a rampa y/o la rampa propiamente dicha.			X	
3	VADO EN ESQUINA	Ancho de Rampa: Largo de la ochava. Profundidad: 1.60 mts Sendero: Idem 1.			X	
4	MATERIALES DE VADO	Hº Peinado, superficie antideslizante			X	
5	BALDOSAS	Con botones en relieve de 0,40x0,40 mts.			X	
6	ACERAS	Pendientes: Pendiente longitudinal: No debe exceder de 4% o proporción de 1/25.			X

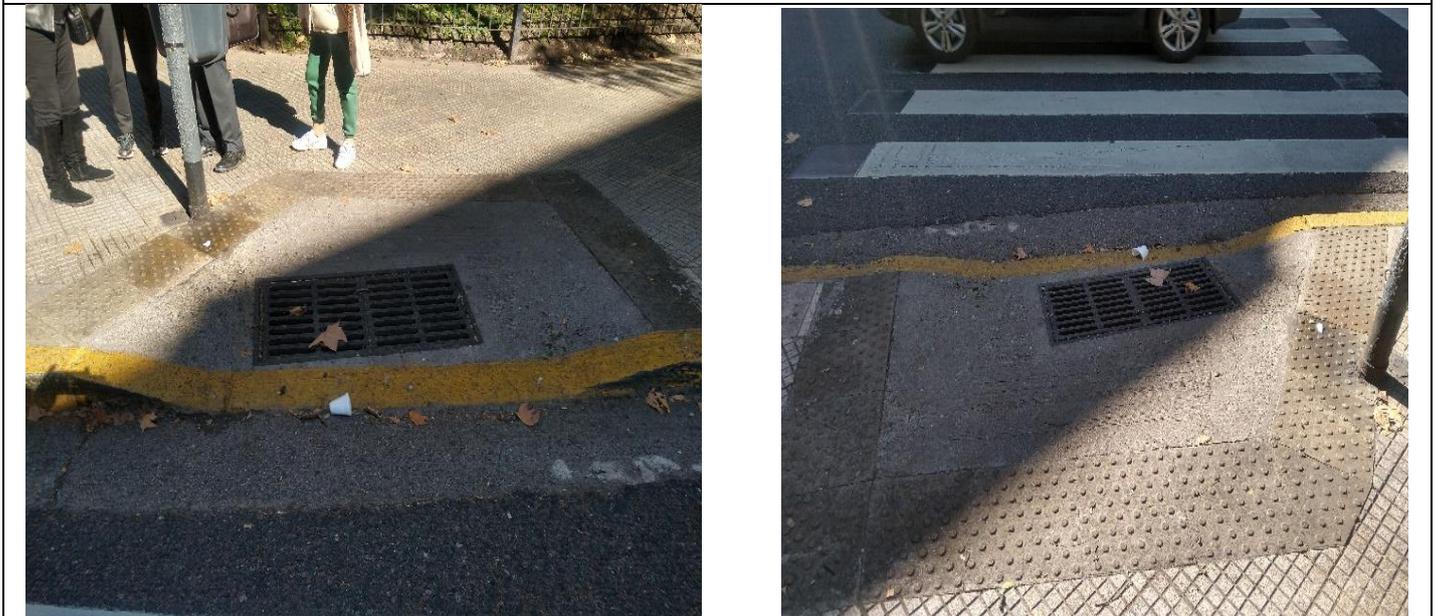
**Ubicación: Monumento al Pensador**

Nº	COPIDIS	MANUAL OBRAS EN VIAS PEATONALES IF -2020 – 30801593 – GCABA - DGOVP	CUMPLE			OBSERVACIONES
			SI	NO	N/A	
		No pueden sobresalir de la L.O. hojas de puertas, hojas de ventanas, celosías, barandas o rejas.				
Nº	ASPECTO	OBJETO	CUMPLE			OBSERVACIONES
			SI	NO	N/A	
8	SISTEMA CONJUNTO ACCESIBILIDAD FISICA	Continuidad, Accesibilidad, Linealidad		X		<u>Obstáculos en vado:</u> a) No es una tapa ciega. Se trata de una reja de desagüe pluvial con aberturas que dificulta la accesibilidad física para todos. b) El Indicador luminoso de cruce peatonal. c) Forma asimétrica e irregular.
9	DESNIVEL (Rampas)	Diferencias de alturas			X

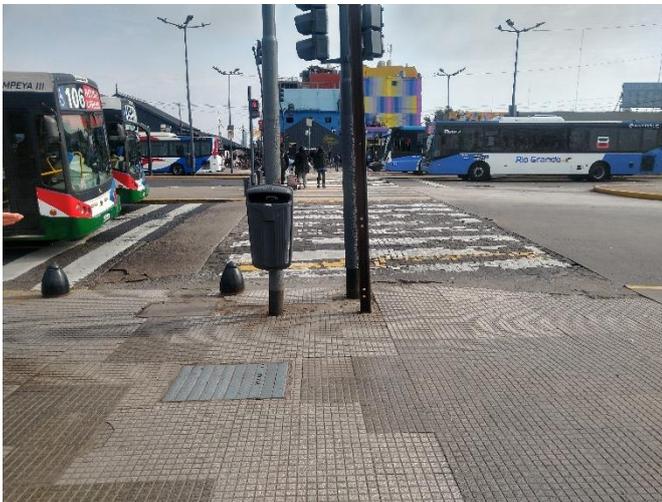
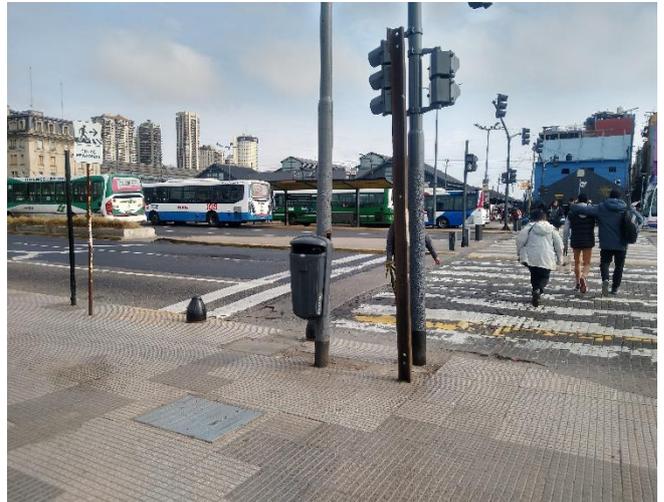
**Ubicación: II – Av. Ramos Mejía empalme con Letonia –  
Pavimento a nivel de acera.**

Nº	COPIDIS	MANUAL OBRAS EN VIAS PEATONALES IF -2020 – 30801593 – GCABA - DGOVP	CUMPLE			OBSERVACIONES
			SI	NO	N/A	
1	VADO COINCIDENTE CON SENDA PEATONAL	Ancho Total de Rampa: 2,60 mts Ancho de Rampa: 1,60 mts Sendero acceso a Rampa: 0,80 mts (de baldosas con botones en relieve) Profundidad Rampa: 1,60 mts Coronamiento Rampa: 0,40 mts (Loseta de alerta amarilla de 0,40 x 0,40 mts)			X	
2	VADO COINCIDENTE CON SENDA PEATONAL (ENCUENTRO TAPA DE SERVICIO CON AREA VADO)	Ancho Total de Rampa: 2,60 mts Ancho de Rampa: 1,60 mts Sendero acceso a Rampa: 0,80 mts (de baldosas con botones en relieve) Profundidad Rampa: 1,60 mts Coronamiento Rampa: 0,40 mts (Loseta de alerta amarilla de 0,40 x 0,40 mts) Coincidencia de nivel entre el borde de Tapa de Servicio y las baldosas de acceso a rampa y/o la rampa propiamente dicha.			X	
3	VADO EN ESQUINA	Ancho de Rampa: Largo de la ochava. Profundidad: 1.60 mts Sendero: Ídem 1.			X

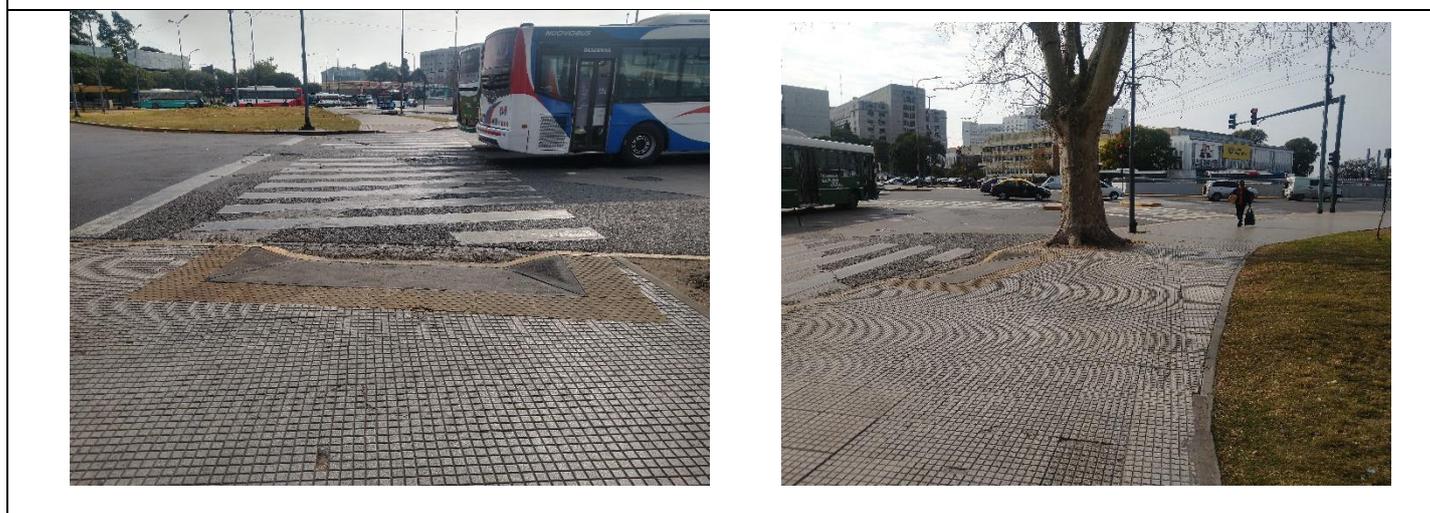
Nº	COPIDIS	MANUAL OBRAS EN VIAS PEATONALES IF -2020 – 30801593 – GCABA - DGOVP	CUMPLE			OBSERVACIONES
			SI	NO	N/A	
Nº	ASPECTO	OBJETO	CUMPLE			OBSERVACIONES
			SI	NO	N/A	
8	SISTEMA CONJUNTO ACCESIBILIDAD FISICA	Continuidad, Accesibilidad, Linealidad		X		No hay ningún tipo de señal indicativa que habilite el paso para cruzar la calle.
9	DESNIVEL (Rampas)	Diferencias de alturas			X

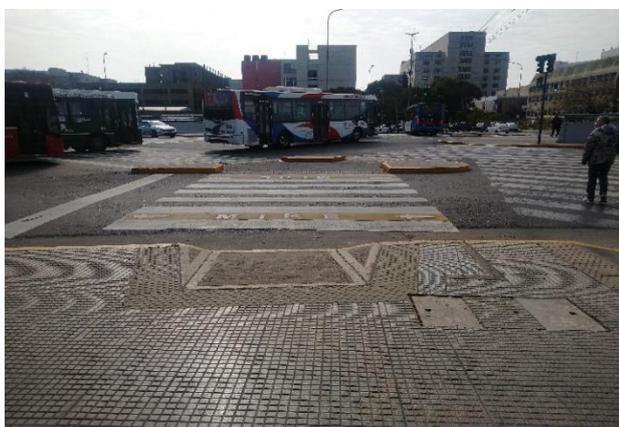
**Ubicación: III – Av. Antártida Argentina esq. Letonia – VADO B**

Nº	ASPECTO	OBJETO	CUMPLE			OBSERVACIONES
			SI	NO	N/A	
8	SISTEMA CONJUNTO ACCESIBILIDAD FISICA	Continuidad, Accesibilidad, Linealidad		X		No hay ningún tipo de señal indicativa que habilite el paso para cruzar la calle.
9	DESNIVEL (Rampas)	Diferencias de alturas			X
