## **Informe Final de Auditoría**

**Proyecto Nº 12.24.02**

**ACCESIBILIDAD FÍSICA**

**Auditoría Legal**

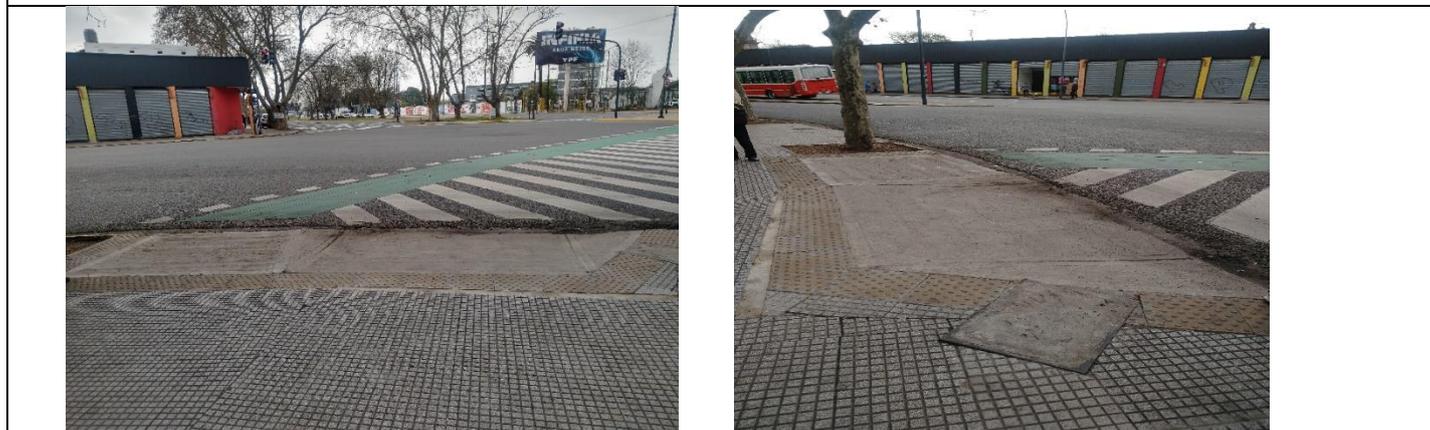
**Ubicación: II – San Martín esq. Gilardo Gilardi – VADO A**

Nº	COPIDIS	MANUAL OBRAS EN VIAS PEATONALES IF -2020 – 30801593 – GCABA - DGOVP	CUMPLE			OBSERVACIONES
			SI	NO	N/A	
1	VADO COINCIDENTE CON SENDA PEATONAL	Ancho Total de Rampa: 2,60 mts Ancho de Rampa: 1,60 mts Sendero acceso a Rampa: 0,80 mts (de baldosas con botones en relieve) Profundidad Rampa: 1,60 mts Coronamiento Rampa: 0,40 mts (Loseta de alerta amarilla de 0,40 x 0,40 mts)			X	
2	VADO COINCIDENTE CON SENDA PEATONAL (ENCUENTRO TAPA DE SERVICIO CON AREA VADO)	Ancho Total de Rampa: 2,60 mts Ancho de Rampa: 1,60 mts Sendero acceso a Rampa: 0,80 mts (de baldosas con botones en relieve) Profundidad Rampa: 1,60 mts Coronamiento Rampa: 0,40 mts (Loseta de alerta amarilla de 0,40 x 0,40 mts) Coincidencia de nivel entre el borde de Tapa de Servicio y las baldosas de acceso a rampa y/o la rampa propiamente dicha.		X		Ancho Total de Rampa: 5,20 mts. Prof. de Rampa: 2,00 mts. (Lado izquierdo), 2,40 mts. (Lado derecho – Tapa de servicio público) Forma irregular/asimétrica Falta loseta lado izquierdo. No está construido el sendero de acceso a rampa de baldosas

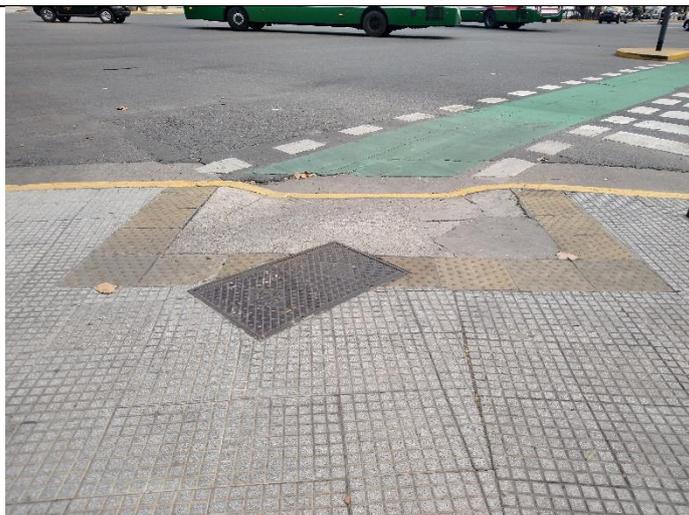
Nº	COPIDIS	MANUAL OBRAS EN VIAS PEATONALES IF -2020 – 30801593 – GCABA - DGOVP	CUMPLE			OBSERVACIONES
			SI	NO	N/A	
9	DESNIVEL (Rampas)	Diferencias de alturas			X

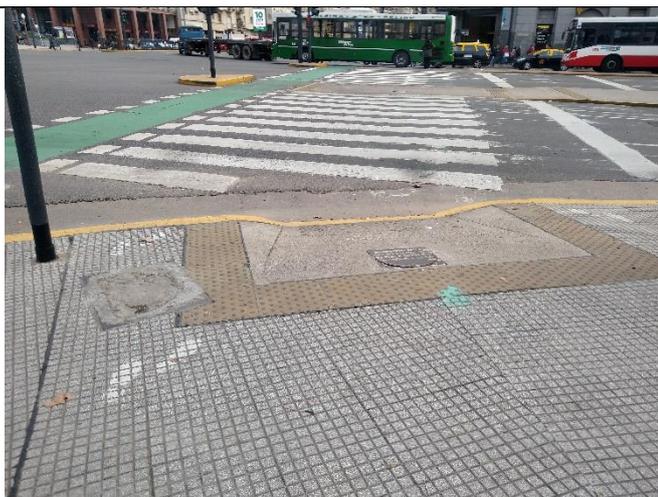
VADO A

Nº	COPIDIS	MANUAL OBRAS EN VIAS PEATONALES IF -2020 – 30801593 – GCABA - DGOVP	CUMPLE			OBSERVACIONES
			SI	NO	N/A	
1	VADO COINCIDENTE CON SENDA PEATONAL	Ancho Total de Rampa: 2,60 mts Ancho de Rampa: 1,60 mts Sendero acceso a Rampa: 0,80 mts (de baldosas con botones en relieve) Profundidad Rampa: 1,60 mts Coronamiento Rampa: 0,40 mts (Loseta de alerta amarilla de 0,40 x 0,40 mts)			X	
2	VADO COINCIDENTE CON SENDA PEATONAL (ENCUENTRO TAPA DE SERVICIO CON AREA VADO)	Ancho Total de Rampa: 2,60 mts Ancho de Rampa: 1,60 mts Sendero acceso a Rampa: 0,80 mts (de baldosas con botones en relieve) Profundidad Rampa: 1,60 mts Coronamiento Rampa: 0,40 mts (Loseta de alerta amarilla de 0,40 x 0,40 mts) Coincidencia de nivel entre el borde de Tapa de Servicio y las baldosas de acceso a rampa y/o la rampa propiamente dicha.		X		Ancho Total de Rampa: 2,40 mts. Prof. de Rampa: 1,40 mts. No está construido el sendero para acceso a rampas con baldosas con relieve

3	VADO EN ESQUINA	Ancho de Rampa: Largo de la ochava. Profundidad: 1,60 mts Sendero: Ídem 1.			X

Nº	COPIDIS	MANUAL OBRAS EN VIAS PEATONALES IF -2020 – 30801593 – GCABA - DGOVP	CUMPLE			OBSERVACIONES
			SI	NO	N/A	
4	MATERIALES DE VADO	Hº Peinado, superficie antideslizante	X			
5	BALDOSAS	Con botones en relieve de 0,40x0,40 mts.	X			
6	ACERAS	Pendientes: Pendiente longitudinal: No debe exceder de 4% o proporción de 1/25. Pendiente Transversal; En aceras de baldosas, losetas de hormigón en sentido transversal 1 a 3 %. En entradas de vehículos y planos de transición o enlace, hasta 8,33 o proporción 1/112 Ancho mínimo: 1,50 mts en calles pavimentadas.1,40 mts en calles no pavimentadas			X	
7	RIESGOS	Es el espacio de circulación cubierto o descubierto apto para las personas con discapacidad, en el cual los solados no presentan irregularidades ni elementos que lo invadan. <b>Como mínimo el volumen libre de riesgos debe tener una altura uniforme de 2,00 m, un ancho de 0,90 m por el largo del recorrido.</b> No pueden sobresalir de la L.O. hojas de puertas, hojas de ventanas, celosías, barandas o rejas.			X

Nº	ASPECTO	OBJETO	CUMPLE			OBSERVACIONES
			SI	NO	N/A	
8	SISTEMA CONJUNTO ACCESIBILIDAD FISICA	Continuidad, Accesibilidad, Linealidad	X			
9	DESNIVEL (Rampas)	Diferencias de alturas			X

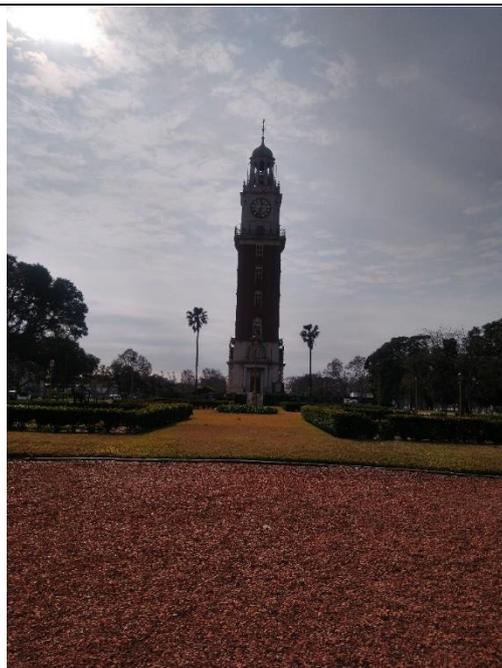
### Ubicación: Torre Monumental

N°	COPIDIS	MANUAL OBRAS EN VIAS PEATONALES IF -2020 – 30801593 – GCABA - DGOVP	CUMPLE			OBSERVACIONES
			SI	NO	N/A	
1	VADO COINCIDENTE CON SENDA PEATONAL	Ancho Total de Rampa: 2,60 mts Ancho de Rampa: 1,60 mts Sendero acceso a Rampa: 0,80 mts (de baldosas con botones en relieve) Profundidad Rampa: 1,60 mts Coronamiento Rampa: 0,40 mts (Loseta de alerta amarilla de 0,40 x 0,40 mts)			X	
2	VADO COINCIDENTE CON SENDA PEATONAL (ENCUENTRO TAPA DE SERVICIO CON AREA VADO)	Coincidencia de nivel entre el borde de Tapa de Servicio y las baldosas de acceso a rampa y/o la rampa propiamente dicha.			X	
3	VADO EN ESQUINA	Ancho de Rampa: Largo de la ochava. Profundidad: 1.60 mts Sendero: Ídem 1.			X	
4	MATERIALES DE VADO	Hº Peinado, superficie antideslizante			X	
5	BALDOSAS	Con botones en relieve de 0,40x0,40 mts.			X	
6	ACERAS	Pendientes: Pendiente longitudinal: No debe exceder de 4% o proporción de 1/25.			X

Nº	COPIDIS	MANUAL OBRAS EN VIAS PEATONALES IF -2020 – 30801593 – GCABA - DGOVP	CUMPLE			OBSERVACIONES
			SI	NO	N/A	
		Pendiente Transversal; En aceras de baldosas, losetas de hormigón en sentido transversal 1 a 3 %. En entradas de vehículos y planos de transición o enlace, hasta 8,33 o proporción 1/112 Ancho mínimo: 1,50 mts en calles pavimentadas.1,40 mts en calles no pavimentadas				
7	RIESGOS	Es el espacio de circulación cubierto o descubierto apto para las personas con discapacidad, en el cual los solados no presentan irregularidades ni elementos que lo invadan. <b>Como mínimo el volumen libre de riesgos debe tener una altura uniforme de 2,00 m, un ancho de 0,90 m por el largo del recorrido.</b> No pueden sobresalir de la L.O. hojas de puertas, hojas de ventanas, celosías, barandas o rejas.			X	
Nº	ASPECTO	OBJETO	CUMPLE			OBSERVACIONES
			SI	NO	N/A	
8	SISTEMA CONJUNTO ACCESIBILIDAD FISICA	Continuidad, Accesibilidad, Linealidad	X			Acceso público a nivel a través de embaldosado de la plaza.

9	DESNIVEL (Rampas)	Diferencias de alturas			X

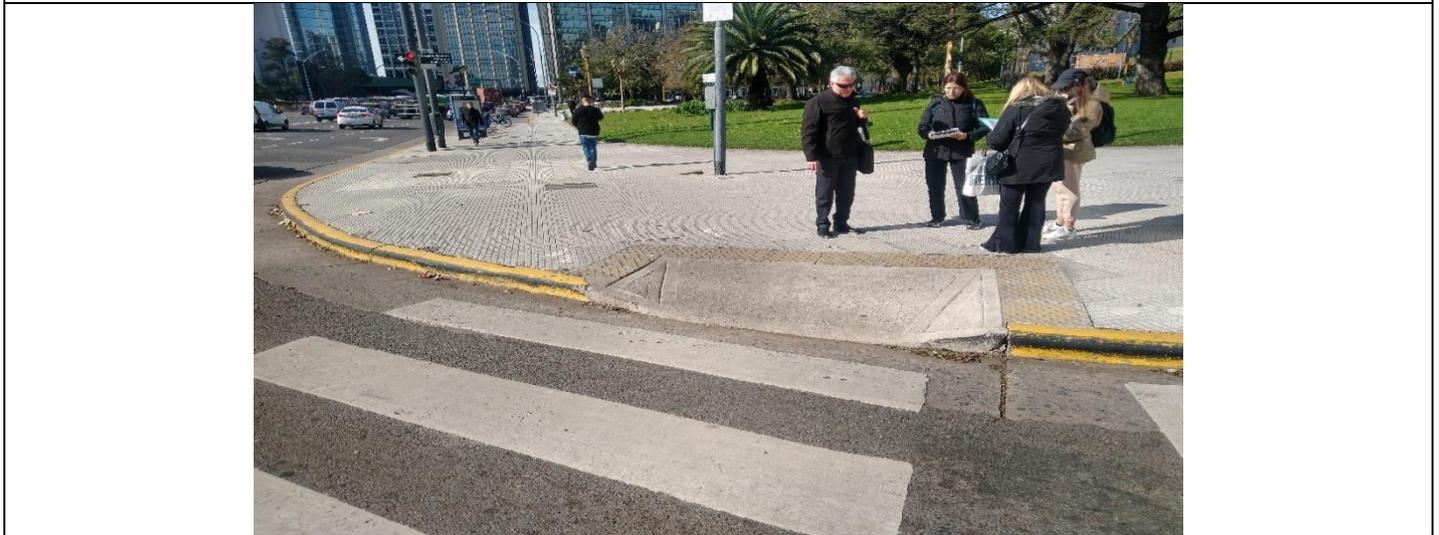
**Ubicación: I – Av. Libertador esq. Crucero Gral. Belgrano – VADO A**

Nº	COPIDIS	MANUAL OBRAS EN VIAS PEATONALES IF -2020 – 30801593 – GCABA - DGOVP	CUMPLE			OBSERVACIONES
			SI	NO	N/A	
1	VADO COINCIDENTE CON SENDA PEATONAL	Ancho Total de Rampa: 2,60 mts Ancho de Rampa: 1,60 mts Sendero acceso a Rampa: 0,80 mts (de baldosas con botones en relieve) Profundidad Rampa: 1,60 mts Coronamiento Rampa: 0,40 mts (Loseta de alerta amarilla de 0,40 x 0,40 mts)		X		Ancho de Rampa: 2:40 Mts Ancho Total de Rampa: 2:40 Prof. de Rampa: 1:40 Mts. No está construido el sendero para acceso a rampas con baldosas con relieve. Losetas construidas con inclinación que no cumple la norma
2	VADO COINCIDENTE CON SENDA PEATONAL (ENCUENTRO TAPA DE SERVICIO CON AREA VADO)	Coincidencia de nivel entre el borde de Tapa de Servicio y las baldosas de acceso a rampa y/o la rampa propiamente dicha.			X	
3	VADO EN ESQUINA	Ancho de Rampa: Largo de la ochava. Profundidad: 1.60 mts Sendero: Ídem 1.			X

4	MATERIALES DE VADO	Hº Peinado, superficie antideslizante	X			
5	BALDOSAS	Con botones en relieve de 0,40x0,40 mts.	X			
6	ACERAS	Pendientes: Pendiente longitudinal: No debe exceder de 4% o proporción de 1/25. Pendiente Transversal; En aceras de baldosas, losetas de hormigón en sentido transversal 1 a 3 %. En entradas de vehículos y planos de transición o enlace, hasta 8,33 o proporción 1/112 Ancho mínimo: 1,50 mts en calles pavimentadas.1,40 mts en calles no pavimentadas			X	
7	RIESGOS	Es el espacio de circulación cubierto o descubierto apto para las personas con discapacidad, en el cual los solados no presentan irregularidades ni elementos que lo invadan. <b>Como mínimo el volumen libre de riesgos debe tener una altura uniforme de 2,00 m, un ancho de 0,90 m por el largo del recorrido.</b> No pueden sobresalir de la L.O. hojas de puertas, hojas de ventanas, celosías, barandas o rejas.			X

Nº	COPIDIS	MANUAL OBRAS EN VIAS PEATONALES IF -2020 – 30801593 – GCABA - DGOVP	CUMPLE			OBSERVACIONES
			SI	NO	N/A	
Nº	ASPECTO	OBJETO	CUMPLE			OBSERVACIONES
			SI	NO	N/A	
8	SISTEMA CONJUNTO ACCESIBILIDAD FISICA	Continuidad, Accesibilidad, Linealidad	X			
9	DESNIVEL (Rampas)	Diferencias de alturas			X

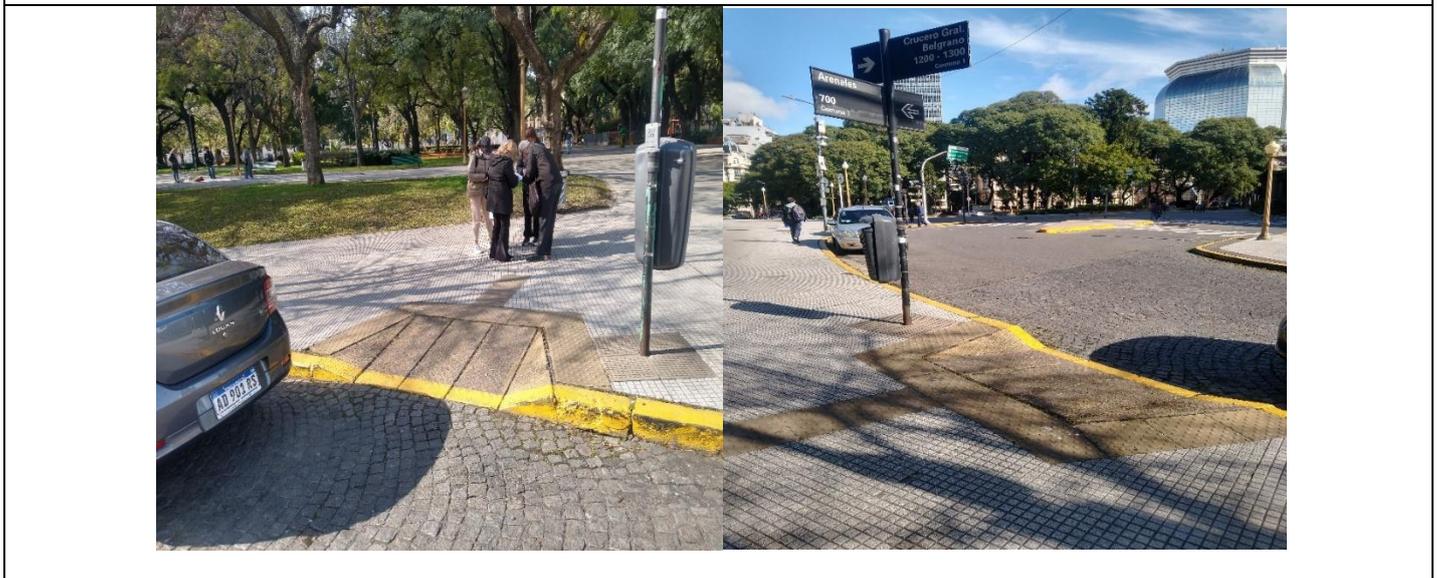
**Ubicación: II – Crucero Gral. Belgrano esq. Arenales - VADO A**

Nº	COPIDIS	MANUAL OBRAS EN VIAS PEATONALES IF -2020 – 30801593 – GCABA - DGOVP	CUMPLE			OBSERVACIONES
			SI	NO	N/A	
1	VADO COINCIDENTE CON SENDA PEATONAL	Ancho Total de Rampa: 2,60 mts Ancho de Rampa: 1,60 mts Sendero acceso a Rampa: 0,80 mts (de baldosas con botones en relieve) Profundidad Rampa: 1,60 mts Coronamiento Rampa: 0,40 mts (Loseta de alerta amarilla de 0,40 x 0,40 mts)		X		Ancho de Rampa: 1:60 mts. Prof de Rampa: 1:20 mts. Ancho Total de Rampa: 2:60 mts. No está construido el sendero para acceso a rampas con baldosas con relieve.
2	VADO COINCIDENTE CON SENDA PEATONAL (ENCUENTRO TAPA DE SERVICIO CON AREA VADO)	Coincidencia de nivel entre el borde de Tapa de Servicio y las baldosas de acceso a rampa y/o la rampa propiamente dicha.			X	
3	VADO EN ESQUINA	Ancho de Rampa: Largo de la ochava. Profundidad: 1.60 mts Sendero: Idem 1.			X	
4	MATERIALES DE VADO	Hº Peinado, superficie antideslizante		X		No es hormigón. No es antideslizante

5	BALDOSAS	Con botones en relieve de 0,40x0,40 mts.	X			
6	ACERAS	Pendientes: Pendiente longitudinal: No debe exceder de 4% o proporción de 1/25. Pendiente Transversal; En aceras de baldosas, losetas de hormigón en sentido transversal 1 a 3 %. En entradas de vehículos y planos de transición o enlace, hasta 8,33 o proporción 1/112 Ancho mínimo: 1,50 mts en calles pavimentadas.1,40 mts en calles no pavimentadas			X	
7	RIESGOS	Es el espacio de circulación cubierto o descubierto apto para las personas con discapacidad, en el cual los solados no presentan irregularidades ni elementos que lo invadan. <b>Como mínimo el volumen libre de riesgos debe tener una altura uniforme de 2,00 m, un ancho de 0,90 m por el largo del recorrido.</b> No pueden sobresalir de la L.O. hojas de puertas, hojas de ventanas, celosías, barandas o rejas.			X	
Nº	ASPECTO	OBJETO	CUMPLE			OBSERVACIONES
			SI	NO	N/A	
8	SISTEMA CONJUNTO ACCESIBILIDAD FISICA	Continuidad, Accesibilidad, Linealidad		X		No hay continuidad entre sendas peatonales y vados,

Nº	COPIDIS	MANUAL OBRAS EN VIAS PEATONALES IF -2020 – 30801593 – GCABA - DGOVP	CUMPLE			OBSERVACIONES
			SI	NO	N/A	
						atento que no está pintada la senda peatonal y esta desplazado el vado opuesto al relevado.
9	DESNIVEL (Rampas)	Diferencias de alturas			X

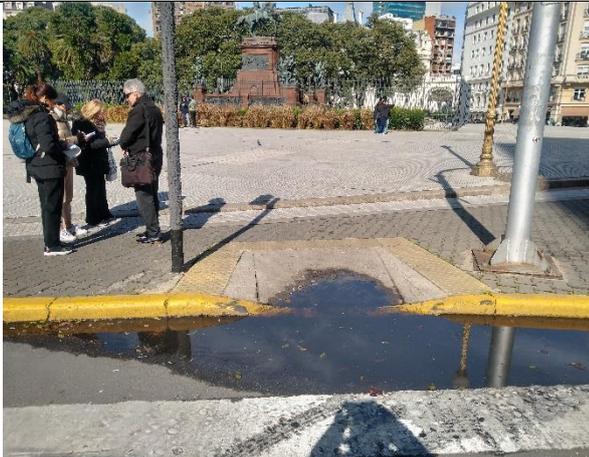
**Ubicación: III – Crucero Gral. Belgrano esq. Maipú – VADO A**

Nº	COPIDIS	MANUAL OBRAS EN VIAS PEATONALES IF -2020 – 30801593 – GCABA - DGOVP	CUMPLE			OBSERVACIONES
			SI	NO	N/A	
1	VADO COINCIDENTE CON SENDA PEATONAL	Ancho Total de Rampa: 2,60 mts Ancho de Rampa: 1,60 mts Sendero acceso a Rampa: 0,80 mts (de baldosas con botones en relieve) Profundidad Rampa: 1,60 mts Coronamiento Rampa: 0,40 mts (Loseta de alerta amarilla de 0,40 x 0,40 mts)		X		Ancho total de rampa: 3:20 mts. No está construido el sendero para acceso a rampas con baldosas con relieve. Losetas construidas con inclinación que no cumple la norma.
2	VADO COINCIDENTE CON SENDA PEATONAL (ENCUENTRO TAPA DE SERVICIO CON AREA VADO)	Coincidencia de nivel entre el borde de Tapa de Servicio y las baldosas de acceso a rampa y/o la rampa propiamente dicha.			X	
3	VADO EN ESQUINA	Ancho de Rampa: Largo de la ochava.			X

Nº	COPIDIS	MANUAL OBRAS EN VIAS PEATONALES IF -2020 – 30801593 – GCABA - DGOVP	CUMPLE			OBSERVACIONES
			SI	NO	N/A	
		Profundidad: 1.60 mts Sendero: Ídem 1.				
4	MATERIALES DE VADO	Hº Peinado, superficie antideslizante	X			
5	BALDOSAS	Con botones en relieve de 0,40x0,40 mts.	X			
6	ACERAS	Pendientes: Pendiente longitudinal: No debe exceder de 4% o proporción de 1/25. Pendiente Transversal; En aceras de baldosas, losetas de hormigón en sentido transversal 1 a 3 %. En entradas de vehículos y planos de transición o enlace, hasta 8,33 o proporción 1/112 Ancho mínimo: 1,50 mts en calles pavimentadas.1,40 mts en calles no pavimentadas			X	
7	RIESGOS	Es el espacio de circulación cubierto o descubierto apto para las personas con discapacidad, en el cual los solados no presentan irregularidades ni elementos que lo invadan. <b>Como mínimo el volumen libre de riesgos debe tener una altura uniforme de 2,00 m, un ancho de 0,90 m por el largo del recorrido.</b> No pueden sobresalir de la L.O. hojas de puertas, hojas de ventanas, celosías, barandas o rejas.			X

Nº	ASPECTO	OBJETO	CUMPLE			OBSERVACIONES
			SI	NO	N/A	
8	SISTEMA CONJUNTO ACCESIBILIDAD FISICA	Continuidad, Accesibilidad, Linealidad		X		Obstáculos con desnivel en la zona del flujo circulatorio peatonal. La rampa de enfrente es distinta, es más ancha. Una persona con capacidad disminuida (silla de ruedas) le es imposible cruzar por esta zona.
9	DESNIVEL (Rampas)	Diferencias de alturas			X

Desnivel. Desatención de la accesibilidad física en zona de vado

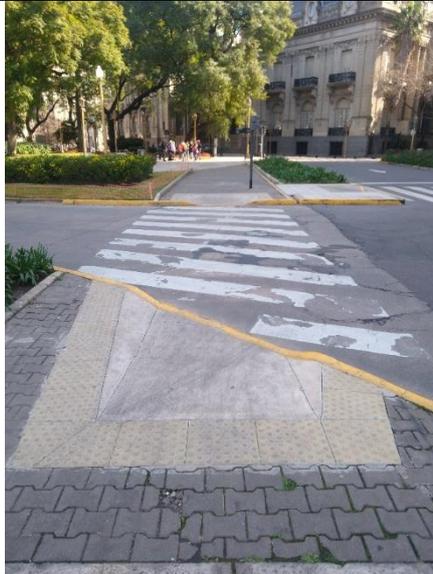
**Ubicación: IV – Av. Maipú – Arenales - VADO A**

Nº	COPIDIS	MANUAL OBRAS EN VIAS PEATONALES IF -2020 – 30801593 – GCABA - DGOVP	CUMPLE			OBSERVACIONES
			SI	NO	N/A	
1	VADO COINCIDENTE CON SENDA PEATONAL	Ancho Total de Rampa: 2,60 mts Ancho de Rampa: 1,60 mts Sendero acceso a Rampa: 0,80 mts (de baldosas con botones en relieve) Profundidad Rampa: 1,60 mts Coronamiento Rampa: 0,40 mts (Loseta de alerta amarilla de 0,40 x 0,40 mts)		X		De forma asimétrica. No cumple con el ancho admisible por norma. No cumple con profundidad admisible por norma. No está construido el sendero para acceso a rampas con baldosas con relieve
2	VADO COINCIDENTE CON SENDA PEATONAL (ENCUENTRO TAPA DE SERVICIO CON AREA VADO)	Ancho Total de Rampa: 2,60 mts Ancho de Rampa: 1,60 mts Sendero acceso a Rampa: 0,80 mts (de baldosas con botones en relieve) Profundidad Rampa: 1,60 mts Coronamiento Rampa: 0,40 mts (Loseta de alerta amarilla de 0,40 x 0,40 mts) Coincidencia de nivel entre el borde de Tapa de Servicio y las baldosas de acceso a rampa y/o la rampa propiamente dicha.			X

3	VADO EN ESQUINA	Ancho de Rampa: Largo de la ochava. Profundidad: 1.60 mts Sendero: Ídem 1.			X	
4	MATERIALES DE VADO	Hº Peinado, superficie antideslizante	X			
5	BALDOSAS	Con botones en relieve de 0,40x0,40 mts.	X			
6	ACERAS	Pendientes: Pendiente longitudinal: No debe exceder de 4% o proporción de 1/25. Pendiente Transversal; En aceras de baldosas, losetas de hormigón en sentido transversal 1 a 3 %. En entradas de vehículos y planos de transición o enlace, hasta 8,33 o proporción 1/112 Ancho mínimo: 1,50 mts en calles pavimentadas.1,40 mts en calles no pavimentadas			X	
7	RIESGOS	Es el espacio de circulación cubierto o descubierto apto para las personas con discapacidad, en el cual los solados no presentan irregularidades ni elementos que lo invadan. <b>Como mínimo el volumen libre de riesgos debe tener una altura uniforme de 2,00 m, un ancho de 0,90 m por el largo del recorrido.</b>			X

Nº	COPIDIS	MANUAL OBRAS EN VIAS PEATONALES IF -2020 – 30801593 – GCABA - DGOVP	CUMPLE			OBSERVACIONES
			SI	NO	N/A	
		No pueden sobresalir de la L.O. hojas de puertas, hojas de ventanas, celosías, barandas o rejas.				
Nº	ASPECTO	OBJETO	CUMPLE			OBSERVACIONES
			SI	NO	N/A	
8	SISTEMA CONJUNTO ACCESIBILIDAD FISICA	Continuidad, Accesibilidad, Linealidad	X			
9	DESNIVEL (Rampas)	Diferencias de alturas			X

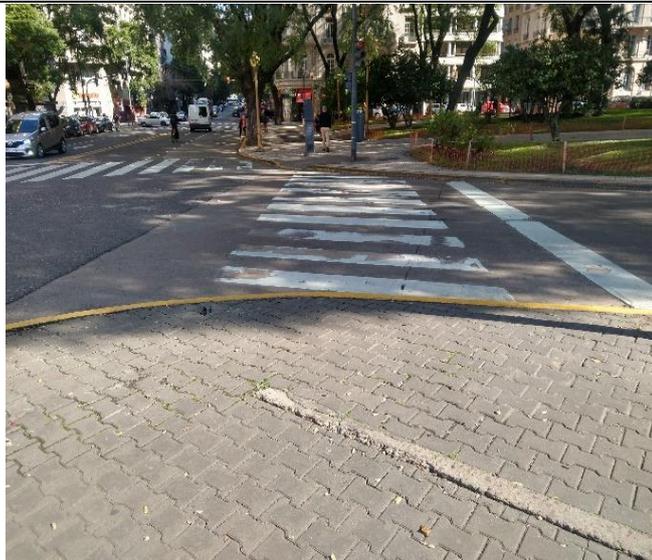
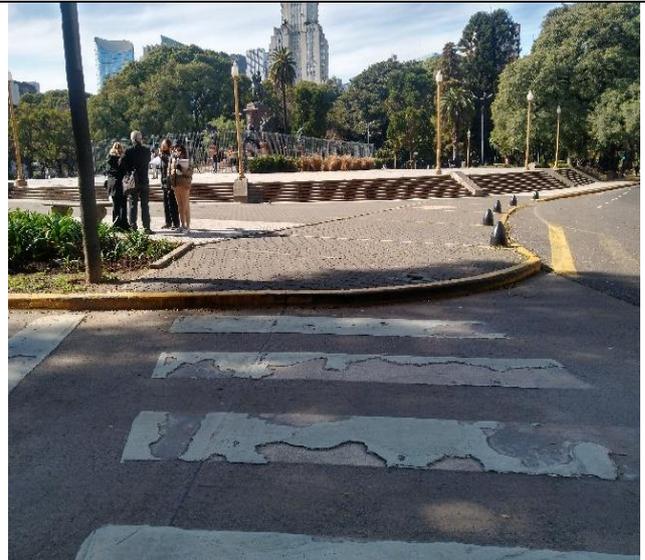
**Ubicación: VI – Santa Fe y Maipú – SIN ATENCION ACCESIBILIDAD FISICA**

Nº	COPIDIS	MANUAL OBRAS EN VIAS PEATONALES IF -2020 – 30801593 – GCABA - DGOVP	CUMPLE			OBSERVACIONES
			SI	NO	N/A	
1	VADO COINCIDENTE CON SENDA PEATONAL	Ancho Total de Rampa: 2,60 mts Ancho de Rampa: 1,60 mts Sendero acceso a Rampa: 0,80 mts (de baldosas con botones en relieve) Profundidad Rampa: 1,60 mts Coronamiento Rampa: 0,40 mts (Loseta de alerta amarilla de 0,40 x 0,40 mts)			X	
2	VADO COINCIDENTE CON SENDA PEATONAL (ENCUENTRO TAPA DE SERVICIO CON AREA VADO)	Ancho Total de Rampa: 2,60 mts Ancho de Rampa: 1,60 mts Sendero acceso a Rampa: 0,80 mts (de baldosas con botones en relieve) Profundidad Rampa: 1,60 mts Coronamiento Rampa: 0,40 mts (Loseta de alerta amarilla de 0,40 x 0,40 mts) Coincidencia de nivel entre el borde de Tapa de Servicio y las baldosas de acceso a rampa y/o la rampa propiamente dicha.			X	
3	VADO EN ESQUINA	Ancho de Rampa: Largo de la ochava. Profundidad: 1.60 mts Sendero: Ídem 1.			X

4	MATERIALES DE VADO	Hº Peinado, superficie antideslizante			X	
5	BALDOSAS	Con botones en relieve de 0,40x0,40 mts.			X	
6	ACERAS	Pendientes: Pendiente longitudinal: No debe exceder de 4% o proporción de 1/25. Pendiente Transversal; En aceras de baldosas, losetas de hormigón en sentido transversal 1 a 3 %.			X

Nº	COPIDIS	MANUAL OBRAS EN VIAS PEATONALES IF -2020 – 30801593 – GCABA - DGOVP	CUMPLE			OBSERVACIONES
			SI	NO	N/A	
		En entradas de vehículos y planos de transición o enlace, hasta 8,33 o proporción 1/112 Ancho mínimo: 1,50 mts en calles pavimentadas.1,40 mts en calles no pavimentadas				
7	RIESGOS	Es el espacio de circulación cubierto o descubierto apto para las personas con discapacidad, en el cual los solados no presentan irregularidades ni elementos que lo invadan. <b>Como mínimo el volumen libre de riesgos debe tener una altura uniforme de 2,00 m, un ancho de 0,90 m por el largo del recorrido.</b> No pueden sobresalir de la L.O. hojas de puertas, hojas de ventanas, celosías, barandas o rejas.			X	
Nº	ASPECTO	OBJETO	CUMPLE			OBSERVACIONES
			SI	NO	N/A	
8	SISTEMA CONJUNTO ACCESIBILIDAD FISICA	Continuidad, Accesibilidad, Linealidad		X		Inexistencia de estructura y/o elementos que permitan la atención de la accesibilidad física para todos

9	DESNIVEL (Rampas)	Diferencias de alturas			X

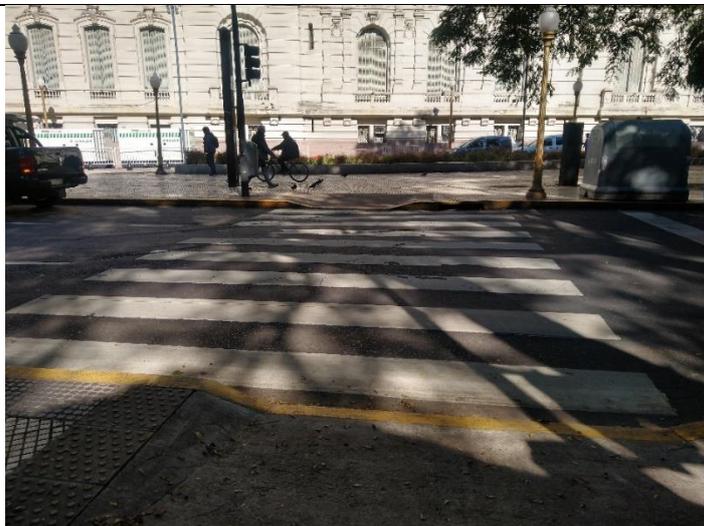
**Ubicación: VI – Santa Fe y Maipú – VADO A**

Nº	COPIDIS	MANUAL OBRAS EN VIAS PEATONALES IF -2020 – 30801593 – GCABA - DGOVP	CUMPLE			OBSERVACIONES
			SI	NO	N/A	
1	VADO COINCIDENTE CON SENDA PEATONAL	Ancho Total de Rampa: 2,60 mts Ancho de Rampa: 1,60 mts Sendero acceso a Rampa: 0,80 mts (de baldosas con botones en relieve) Profundidad Rampa: 1,60 mts Coronamiento Rampa: 0,40 mts (Loseta de alerta amarilla de 0,40 x 0,40 mts)		X		Ancho Total de Rampa: 2:80 mts. Ancho de Rampa: 2:80 mts. Ancho de Loquetas: Incumplen la normativa. No está construido el sendero para acceso a rampas con baldosas con relieve
2	VADO COINCIDENTE CON SENDA PEATONAL (ENCUENTRO TAPA DE SERVICIO CON AREA VADO)	Ancho Total de Rampa: 2,60 mts Ancho de Rampa: 1,60 mts Sendero acceso a Rampa: 0,80 mts (de baldosas con botones en relieve) Profundidad Rampa: 1,60 mts Coronamiento Rampa: 0,40 mts (Loseta de alerta amarilla de 0,40 x 0,40 mts) Coincidencia de nivel entre el borde de Tapa de Servicio y las baldosas de acceso a rampa y/o la rampa propiamente dicha.			X

3	VADO EN ESQUINA	Ancho de Rampa: Largo de la ochava. Profundidad: 1.60 mts Sendero: Ídem 1.			X	
4	MATERIALES DE VADO	Hº Peinado, superficie antideslizante	X			
5	BALDOSAS	Con botones en relieve de 0,40x0,40 mts.	X			
6	ACERAS	Pendientes: Pendiente longitudinal: No debe exceder de 4% o proporción de 1/25. Pendiente Transversal; En aceras de baldosas, loquetas de hormigón en sentido transversal 1 a 3 %. En entradas de vehículos y planos de transición o enlace, hasta 8,33 o proporción 1/112 Ancho mínimo: 1,50 mts en calles pavimentadas.1,40 mts en calles no pavimentadas	X

Nº	COPIDIS	MANUAL OBRAS EN VIAS PEATONALES IF -2020 – 30801593 – GCABA - DGOVP	CUMPLE			OBSERVACIONES
			SI	NO	N/A	
7	RIESGOS	Es el espacio de circulación cubierto o descubierto apto para las personas con discapacidad, en el cual los solados no presentan irregularidades ni elementos que lo invadan. <b>Como mínimo el volumen libre de riesgos debe tener una altura uniforme de 2,00 m, un ancho de 0,90 m por el largo del recorrido.</b> No pueden sobresalir de la L.O. hojas de puertas, hojas de ventanas, celosías, barandas o rejas.			X	
Nº	ASPECTO	OBJETO	CUMPLE			OBSERVACIONES
			SI	NO	N/A	
8	SISTEMA CONJUNTO ACCESIBILIDAD FISICA	Continuidad, Accesibilidad, Linealidad	X			
9	DESNIVEL (Rampas)	Diferencias de alturas			X

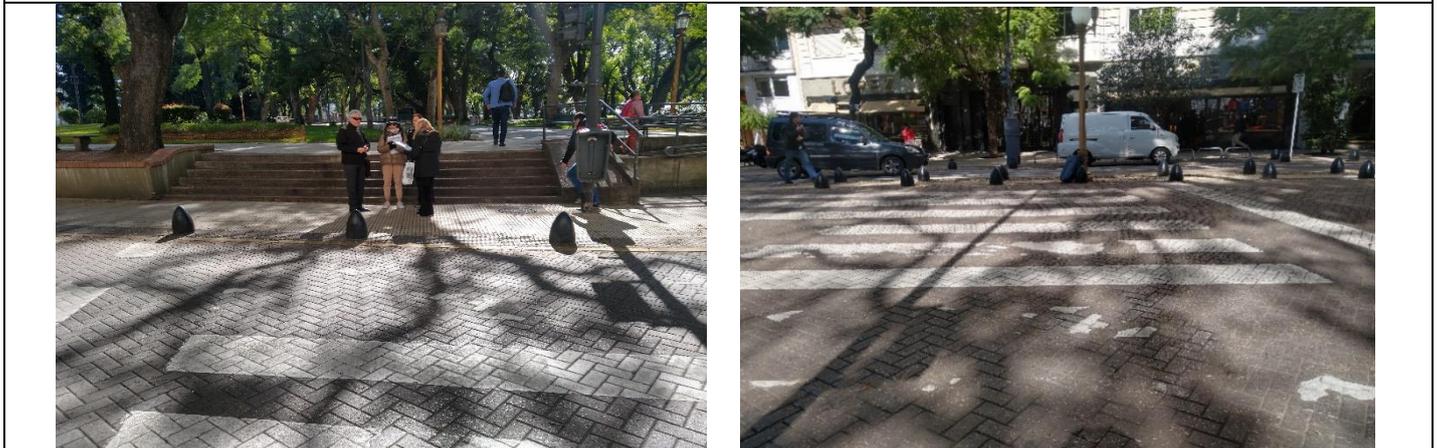
**Ubicación: VII – Santa Fe y Florida – Pavimento a nivel de acera**

Nº	COPIDIS	MANUAL OBRAS EN VIAS PEATONALES IF -2020 – 30801593 – GCABA - DGOVP	CUMPLE			OBSERVACIONES
			SI	NO	N/A	
1	VADO COINCIDENTE CON SENDA PEATONAL	Ancho Total de Rampa: 2,60 mts Ancho de Rampa: 1,60 mts Sendero acceso a Rampa: 0,80 mts (de baldosas con botones en relieve) Profundidad Rampa: 1,60 mts Coronamiento Rampa: 0,40 mts (Loseta de alerta amarilla de 0,40 x 0,40 mts)			X	
2	VADO COINCIDENTE CON SENDA PEATONAL (ENCUENTRO TAPA DE SERVICIO CON AREA VADO)	Ancho Total de Rampa: 2,60 mts Ancho de Rampa: 1,60 mts Sendero acceso a Rampa: 0,80 mts (de baldosas con botones en relieve) Profundidad Rampa: 1,60 mts Coronamiento Rampa: 0,40 mts (Loseta de alerta amarilla de 0,40 x 0,40 mts) Coincidencia de nivel entre el borde de Tapa de Servicio y las baldosas de acceso a rampa y/o la rampa propiamente dicha.			X	
3	VADO EN ESQUINA	Ancho de Rampa: Largo de la ochava. Profundidad: 1.60 mts Sendero: Ídem 1.			X

4	MATERIALES DE VADO	Hº Peinado, superficie antideslizante			X	
5	BALDOSAS	Con botones en relieve de 0,40x0,40 mts.			X	
6	ACERAS	Pendientes: Pendiente longitudinal: No debe exceder de 4% o proporción de 1/25. Pendiente Transversal; En aceras de baldosas, losetas de hormigón en sentido transversal 1 a 3 %. En entradas de vehículos y planos de transición o enlace, hasta 8,33 o proporción 1/112 Ancho mínimo: 1,50 mts en calles pavimentadas.1,40 mts en calles no pavimentadas			X	
7	RIESGOS	Es el espacio de circulación cubierto o descubierto apto para las personas con discapacidad, en el cual los solados no presentan irregularidades ni elementos que lo invadan. <b>Como mínimo el volumen libre de riesgos debe tener una altura uniforme de 2,00 m, un ancho de 0,90 m por el largo del recorrido.</b> No pueden sobresalir de la L.O. hojas de puertas, hojas de ventanas, celosías, barandas o rejas.			X	
Nº	ASPECTO	OBJETO	CUMPLE			OBSERVACIONES

SI	NO	N/A	
8	SISTEMA CONJUNTO ACCESIBILIDAD FISICA	Continuidad, Accesibilidad, Linealidad		X		No hay adaptabilidad para la accesibilidad física a la

Nº	COPIDIS	MANUAL OBRAS EN VIAS PEATONALES IF -2020 – 30801593 – GCABA - DGOVP	CUMPLE			OBSERVACIONES
			SI	NO	N/A	
						discapacidad sensorial visual. (Falta de senderos de acceso a senda peatonal de baldosas con botones en relieve). Obstáculos para el acceso a senda peatonal.
9	DESNIVEL (Rampas)	Diferencias de alturas			X

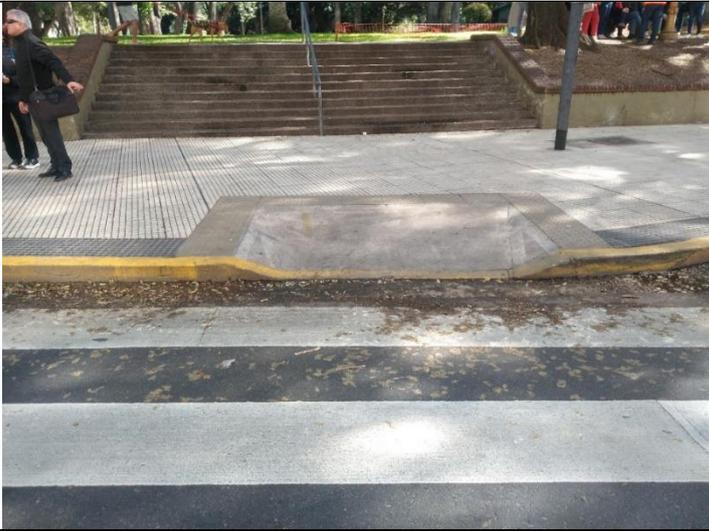
**Ubicación: VII – Santa Fe y Florida – VADO A**

Nº	COPIDIS	MANUAL OBRAS EN VIAS PEATONALES IF -2020 – 30801593 – GCABA - DGOVP	CUMPLE			OBSERVACIONES
			SI	NO	N/A	
1	VADO COINCIDENTE CON SENDA PEATONAL	Ancho Total de Rampa: 2,60 mts Ancho de Rampa: 1,60 mts Sendero acceso a Rampa: 0,80 mts (de baldosas con botones en relieve) Profundidad Rampa: 1,60 mts Coronamiento Rampa: 0,40 mts (Loseta de alerta amarilla de 0,40 x 0,40 mts)		X		Ancho de Rampa: 240 mst. Prof. de Rampa: 1:30 mts Losetas construidas con inclinación que no cumple la norma. No está construido el sendero de acceso a rampa de baldosas con botones en relieve.

Nº	COPIDIS	MANUAL OBRAS EN VIAS PEATONALES IF -2020 – 30801593 – GCABA - DGOVP	CUMPLE			OBSERVACIONES
			SI	NO	N/A	
2	VADO COINCIDENTE CON SENDA PEATONAL (ENCUENTRO TAPA DE SERVICIO CON AREA VADO)	Ancho Total de Rampa: 2,60 mts Ancho de Rampa: 1,60 mts Sendero acceso a Rampa: 0,80 mts (de baldosas con botones en relieve) Profundidad Rampa: 1,60 mts Coronamiento Rampa: 0,40 mts (Loseta de alerta amarilla de 0,40 x 0,40 mts) Coincidencia de nivel entre el borde de Tapa de Servicio y las baldosas de acceso a rampa y/o la rampa propiamente dicha.			X	
3	VADO EN ESQUINA	Ancho de Rampa: Largo de la ochava. Profundidad: 1.60 mts Sendero: Ídem 1.			X	
4	MATERIALES DE VADO	Hº Peinado, superficie antideslizante	X			
5	BALDOSAS	Con botones en relieve de 0,40x0,40 mts.	X			
6	ACERAS	Pendientes: Pendiente longitudinal: No debe exceder de 4% o proporción de 1/25. Pendiente Transversal; En aceras de baldosas, losetas de hormigón en sentido transversal 1 a 3 %. En entradas de vehículos y planos de transición o enlace, hasta 8,33 o proporción 1/112 Ancho mínimo: 1,50 mts en calles pavimentadas.1,40 mts en calles no pavimentadas			X

7	RIESGOS	Es el espacio de circulación cubierto o descubierto apto para las personas con discapacidad, en el cual los solados no presentan irregularidades ni elementos que lo invadan. <b>Como mínimo el volumen libre de riesgos debe tener una altura uniforme de 2,00 m, un ancho de 0,90 m por el largo del recorrido.</b> No pueden sobresalir de la L.O. hojas de puertas, hojas de ventanas, celosías, barandas o rejas.			X	
Nº	ASPECTO	OBJETO	CUMPLE			OBSERVACIONES
			SI	NO	N/A	
8	SISTEMA CONJUNTO ACCESIBILIDAD FISICA	Continuidad, Accesibilidad, Linealidad	X			
9	DESNIVEL (Rampas)	Diferencias de alturas			X

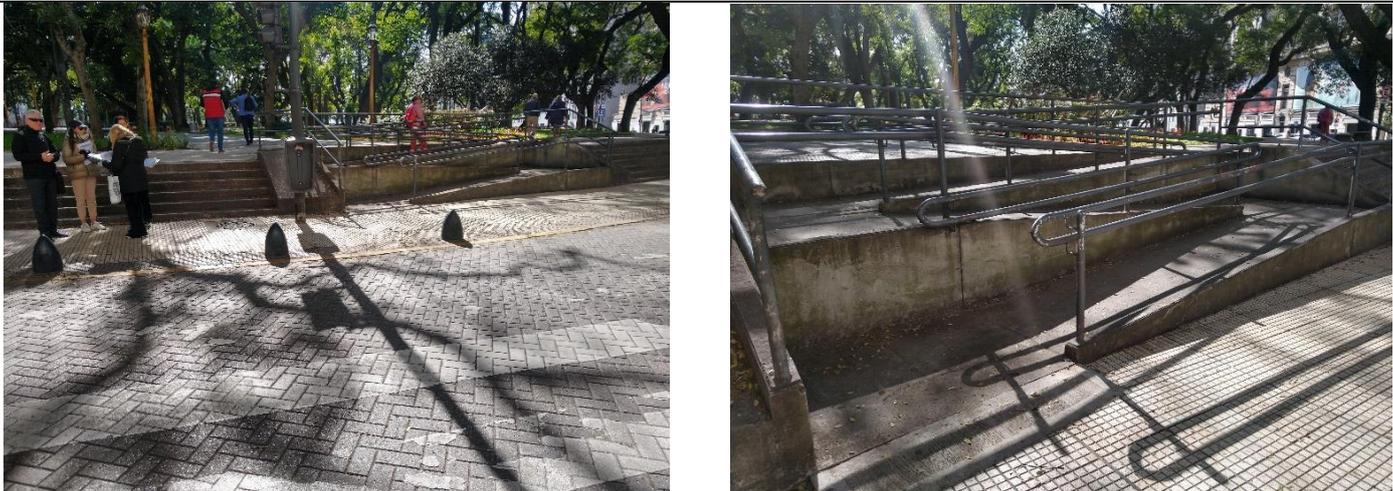
**Ubicación: VII – Santa Fe y Florida – RAMPA PARA ACCEDER AL NIVEL SUPERIOR**

Nº	COPIDIS	MANUAL OBRAS EN VIAS PEATONALES IF -2020 – 30801593 – GCABA - DGOVP	CUMPLE			OBSERVACIONES
			SI	NO	N/A	
1	VADO COINCIDENTE CON SENDA PEATONAL	Ancho Total de Rampa: 2,60 mts Ancho de Rampa: 1,60 mts Sendero acceso a Rampa: 0,80 mts (de baldosas con botones en relieve) Profundidad Rampa: 1,60 mts Coronamiento Rampa: 0,40 mts (Loseta de alerta amarilla de 0,40 x 0,40 mts)		X		De forma asimétrica. No cumple con el ancho admisible por norma. No cumple con profundidad admisible por norma. No está construido el sendero para acceso a rampas con baldosas con relieve
2	VADO COINCIDENTE CON SENDA PEATONAL (ENCUENTRO TAPA DE SERVICIO CON AREA VADO)	Ancho Total de Rampa: 2,60 mts Ancho de Rampa: 1,60 mts Sendero acceso a Rampa: 0,80 mts (de baldosas con botones en relieve) Profundidad Rampa: 1,60 mts Coronamiento Rampa: 0,40 mts (Loseta de alerta amarilla de 0,40 x 0,40 mts) Coincidencia de nivel entre el borde de Tapa de Servicio y las baldosas de acceso a rampa y/o la rampa propiamente dicha.			X

3	VADO EN ESQUINA	Ancho de Rampa: Largo de la ochava. Profundidad: 1.60 mts Sendero: Ídem 1.			X

Nº	COPIDIS	MANUAL OBRAS EN VIAS PEATONALES IF -2020 – 30801593 – GCABA - DGOVP	CUMPLE			OBSERVACIONES
			SI	NO	N/A	
4	MATERIALES DE VADO	Hº Peinado, superficie antideslizante	X			
5	BALDOSAS	Con botones en relieve de 0,40x0,40 mts.	X			
6	ACERAS	Pendientes: Pendiente longitudinal: No debe exceder de 4% o proporción de 1/25. Pendiente Transversal; En aceras de baldosas, losetas de hormigón en sentido transversal 1 a 3 %. En entradas de vehículos y planos de transición o enlace, hasta 8,33 o proporción 1/112 Ancho mínimo: 1,50 mts en calles pavimentadas.1,40 mts en calles no pavimentadas			X	
7	RIESGOS	Es el espacio de circulación cubierto o descubierto apto para las personas con discapacidad, en el cual los solados no presentan irregularidades ni elementos que lo invadan. <b>Como mínimo el volumen libre de riesgos debe tener una altura uniforme de 2,00 m, un ancho de 0,90 m por el largo del recorrido.</b> No pueden sobresalir de la L.O. hojas de puertas, hojas de ventanas, celosías, barandas o rejas.			X

Nº	ASPECTO	OBJETO	CUMPLE			OBSERVACIONES
			SI	NO	N/A	
8	SISTEMA CONJUNTO ACCESIBILIDAD FISICA	Continuidad, Accesibilidad, Linealidad	X			La rampa se encuentra a la salida del cruce peatonal a nivel entre pavimento y acera..
9	DESNIVEL (Rampas)	Diferencias de alturas	X			De acuerdo al art. 3.4.5.2. “Rampas No Exigibles” - Ley N° 6438 Código de Edificación. “(…) Rampas Peatonales, con partes horizontales a manera de descanso en los sitios en que la rampa cambia de dirección y en los accesos a la misma. Ancho mínimo. 1,10 mts. y Pendiente: 12%”

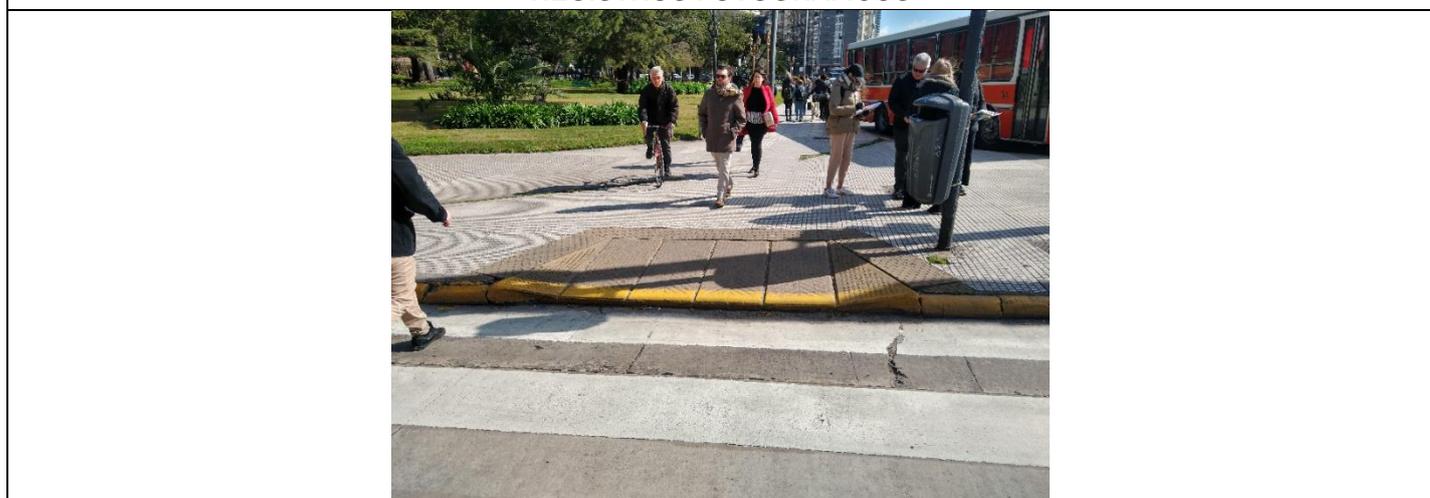
**Ubicación: VIII – Florida empalme con San Martín – VADO A**

Nº	COPIDIS	MANUAL OBRAS EN VIAS PEATONALES IF -2020 – 30801593 – GCABA - DGOVP	CUMPLE			OBSERVACIONES
			SI	NO	N/A	
1	VADO COINCIDENTE CON SENDA PEATONAL	Ancho Total de Rampa: 2,60 mts Ancho de Rampa: 1,60 mts Sendero acceso a Rampa: 0,80 mts (de baldosas con botones en relieve) Profundidad Rampa: 1,60 mts Coronamiento Rampa: 0,40 mts (Loseta de alerta amarilla de 0,40 x 0,40 mts)		X		Ancho de Rampa: 1,40 mts. Ancho Total de Rampa: 3:40 mts. Prof. de Rampa: 1:70 mts. No está construido el sendero para acceso a rampas con baldosas con relieve.
2	VADO COINCIDENTE CON SENDA PEATONAL (ENCUENTRO TAPA DE SERVICIO CON AREA VADO)	Ancho Total de Rampa: 2,60 mts Ancho de Rampa: 1,60 mts Sendero acceso a Rampa: 0,80 mts (de baldosas con botones en relieve) Profundidad Rampa: 1,60 mts Coronamiento Rampa: 0,40 mts (Loseta de alerta amarilla de 0,40 x 0,40 mts) Coincidencia de nivel entre el borde de Tapa de Servicio y las baldosas de acceso a rampa y/o la rampa propiamente dicha.			X

3	VADO EN ESQUINA	Ancho de Rampa: Largo de la ochava. Profundidad: 1.60 mts Sendero: Ídem 1.			X	
4	MATERIALES DE VADO	Hº Peinado, superficie antideslizante	X			
5	BALDOSAS	Con botones en relieve de 0,40x0,40 mts.	X			
6	ACERAS	Pendientes: Pendiente longitudinal: No debe exceder de 4% o proporción de 1/25.			X

9	DESNIVEL (Rampas)	Diferencias de alturas			X

Nº	COPIDIS	MANUAL OBRAS EN VIAS PEATONALES IF -2020 – 30801593 – GCABA - DGOVP	CUMPLE			OBSERVACIONES
			SI	NO	N/A	
Nº	ASPECTO	OBJETO	CUMPLE			OBSERVACIONES
			SI	NO	N/A	
8	SISTEMA CONJUNTO ACCESIBILIDAD FISICA	Continuidad, Accesibilidad, Linealidad	X			
9	DESNIVEL (Rampas)	Diferencias de alturas			X

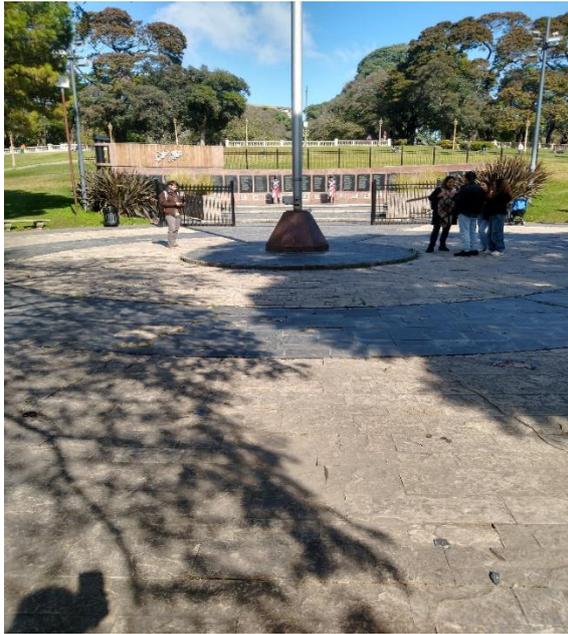
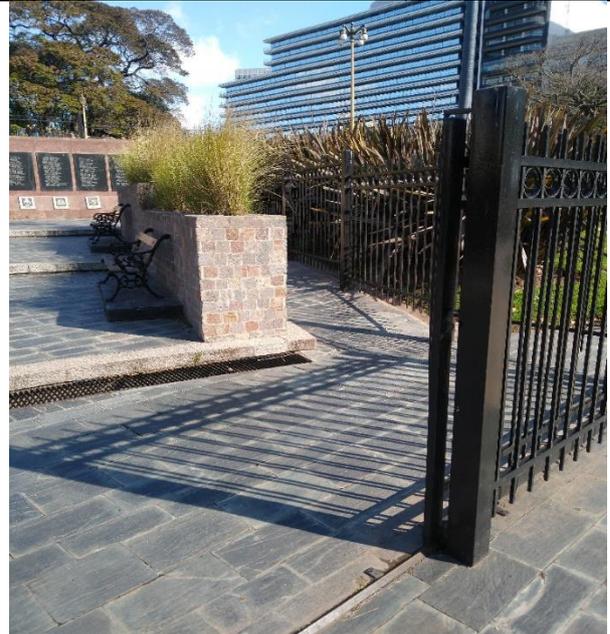
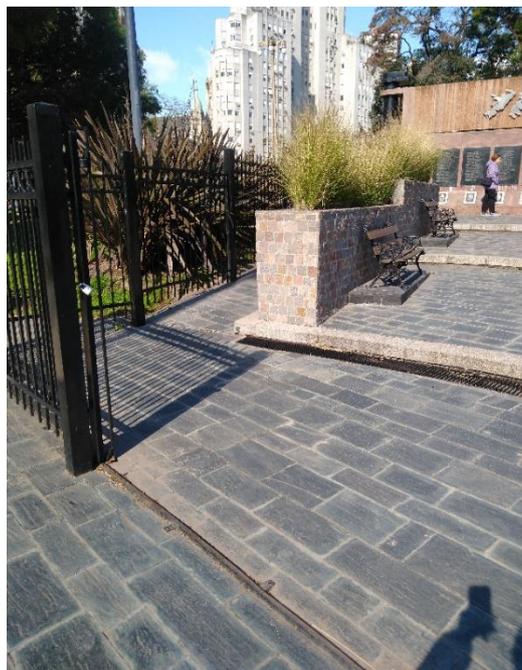
**Ubicación: Monumento al Gral. San Martín**

Nº	COPIDIS	MANUAL OBRAS EN VIAS PEATONALES IF -2020 – 30801593 – GCABA - DGOVP	CUMPLE			OBSERVACIONES
			SI	NO	N/A	
1	VADO COINCIDENTE CON SENDA PEATONAL	Ancho Total de Rampa: 2,60 mts Ancho de Rampa: 1,60 mts Sendero acceso a Rampa: 0,80 mts (de baldosas con botones en relieve) Profundidad Rampa: 1,60 mts Coronamiento Rampa: 0,40 mts (Loseta de alerta amarilla de 0,40 x 0,40 mts)			X	
2	VADO COINCIDENTE CON SENDA PEATONAL (ENCUENTRO TAPA DE SERVICIO CON AREA VADO)	Coincidencia de nivel entre el borde de Tapa de Servicio y las baldosas de acceso a rampa y/o la rampa propiamente dicha.			X	
3	VADO EN ESQUINA	Ancho de Rampa: Largo de la ochava. Profundidad: 1.60 mts Sendero: Ídem 1.			X	
4	MATERIALES DE VADO	Hº Peinado, superficie antideslizante			X

Nº	COPIDIS	MANUAL OBRAS EN VIAS PEATONALES IF -2020 – 30801593 – GCABA - DGOVP	CUMPLE			OBSERVACIONES
			SI	NO	N/A	
9	DESNIVEL (Rampas)	Diferencias de alturas	X			Tiene construidas rampas para acceso al monumento.
