**AUDITORÍA GENERAL**  
DE LA CIUDAD DE BUENOS AIRES

## **Informe Final de Auditoría** **Con Informe Ejecutivo**

**Proyecto N° 1.25.09**  
**OBRAS EN SERVICIOS MORTUORIOS**

**Auditoría de Desempeño**  
**Período 2024**

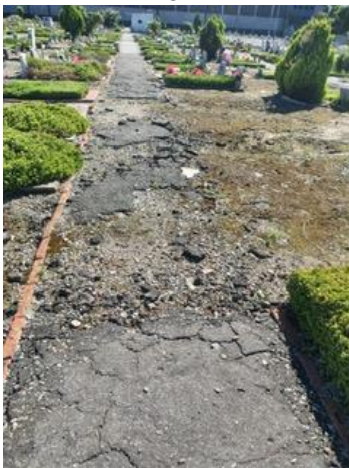
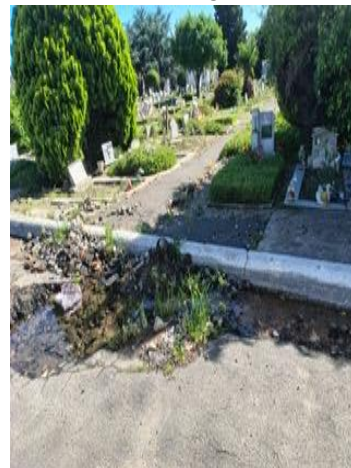
Veredas y calles presentan deterioros parciales dificultando la circulación tanto peatonal como vehicular. Asimismo, se pudo visualizar la ausencia de bajadas

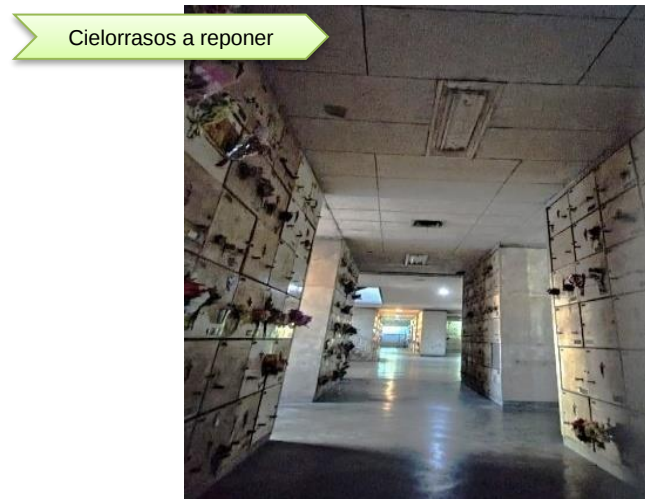
Imagen 3

Luminarias y Cielorrasos sin reponer, las mismas no contaban con los tubos correspondientes, por lo que no se encontraban operativas al momento de la visita, Sector sin intervención en estado original.

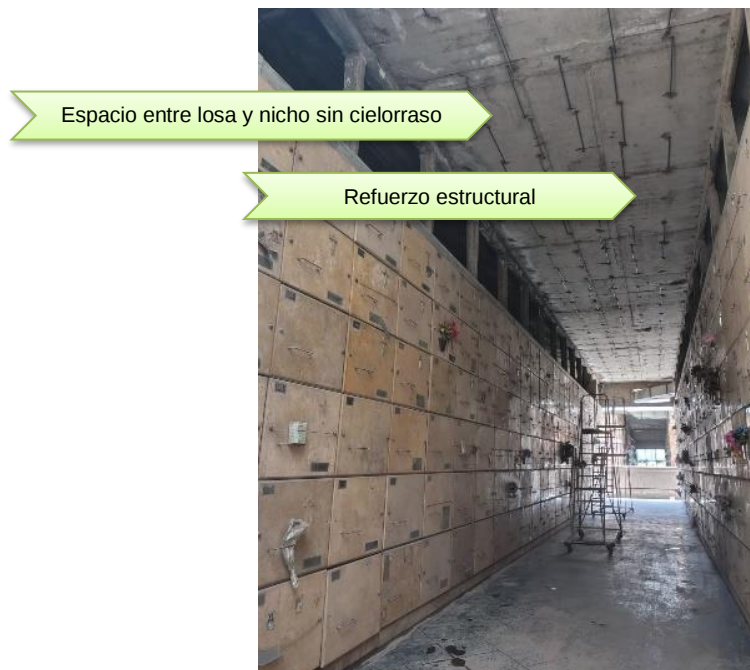
Imagen 4

### ✓ Situación actual en sectores intervenidos

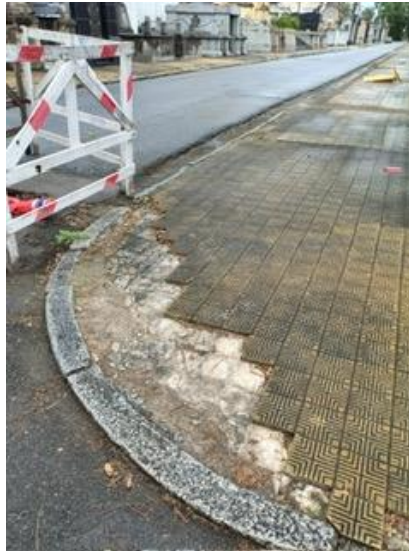
Imagen 5

Calles presentan deterioros parciales dificultando la circulación tanto peatonal como vehicular (Imagen 5).
