AUDITORÍA GENERAL
DE LA CIUDAD DE BUENOS AIRES

Informe Final de Auditoría
Con Informe Ejecutivo

Proyecto N° 1.25.07
CONSTRUCCIÓN, AMPLIACIÓN Y MODERNIZACIÓN
DE LA RED DE SUBTERRÁNEOS DE LA LINEA D

Auditoría de Cumplimiento
Período 2024

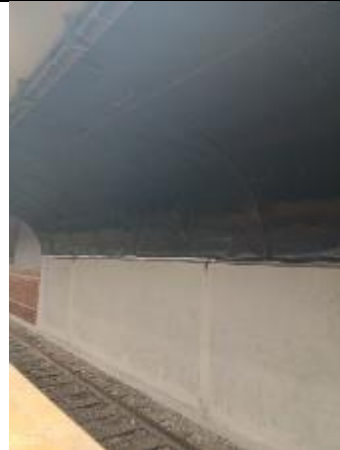
Foto N° 2

se detectaron filtraciones. El DO expresó que “fue un arduo trabajo con la gente de Aysa”; “el agua era producto de cloacas, dado que no contenía cloro”

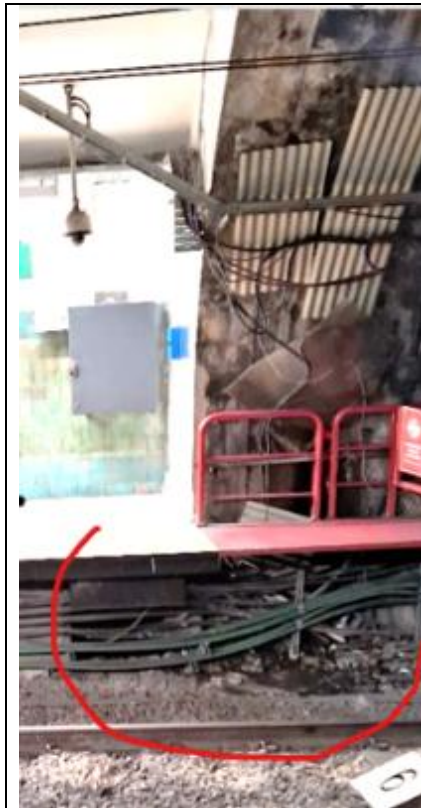
Foto N° 13

Elementos de seguridad y condiciones en zona de vías
presencia de humedad en las vías, producto de filtraciones de agua provenientes de chapas amuradas a la pared, en un extremo del andén, podría afectar la infraestructura ferroviaria y generar riesgos eléctricos o de deslizamiento para los usuarios y al material rodante. Esto podría suceder debido a que la formación, compuesta por seis coches se detiene en ese lugar.

6. Las Filtraciones son canalizadas hacia la zona de vías por chapas amuradas a la pared, en un extremo del andén en dónde se detiene la formación⁹.

Se observó humedad en vías por filtraciones desde chapas amuradas a la bóveda, afectando la infraestructura ferroviaria. Esto podría generar riesgos eléctricos o de deslizamiento para los usuarios y para el material rodante. Esto podría deberse a que la formación, compuesta por seis coches se detiene en ese extremo del andén que es una extensión del mismo.

con la infraestructura ferroviaria, asegurándose así que llegue al sistema de bombeo que lo eleva a la red de AYSA. Asimismo, evaluar el estado de la bóveda y la efectividad de la membrana instalada. En caso de que la humedad constante esté afectando la estructura, considerar alternativas de impermeabilización que permitan una ventilación adecuada y reduzcan el impacto sobre los materiales constructivos y realizar monitoreos periódicos del sistema de drenaje y de la bóveda, para detectar filtraciones, acumulaciones o fallas en tiempo real.

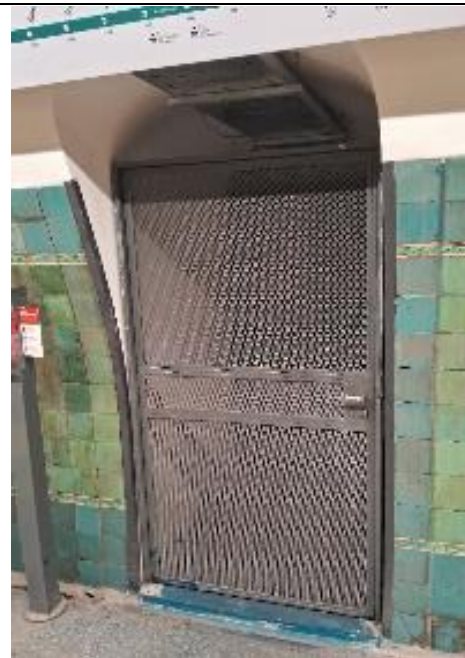
Foto N° 14

Puerta sin identificación –Puerta que no cuenta con ningún tipo de identificación o señalética que indique su función, restricciones de acceso o posibles riesgos asociados. Esta omisión representa una deficiencia en términos de seguridad operativa y puede generar confusión tanto para el personal como para los usuarios, especialmente en situaciones de emergencia.

Se observó una puerta con candado sin identificación ni advertencias. La normativa vigente establece que todo acceso restringido debe estar debidamente señalizado, conforme a lo indicado por la Ley 19.587 de Higiene y Seguridad en el Trabajo y el Decreto Reglamentario 351/79¹⁰. Esta falta de señalética puede generar confusión en emergencias y dificulta la actuación del personal autorizado, incumpliendo normas de seguridad, teniendo en cuenta que la Estación ya estaba abierta al público.

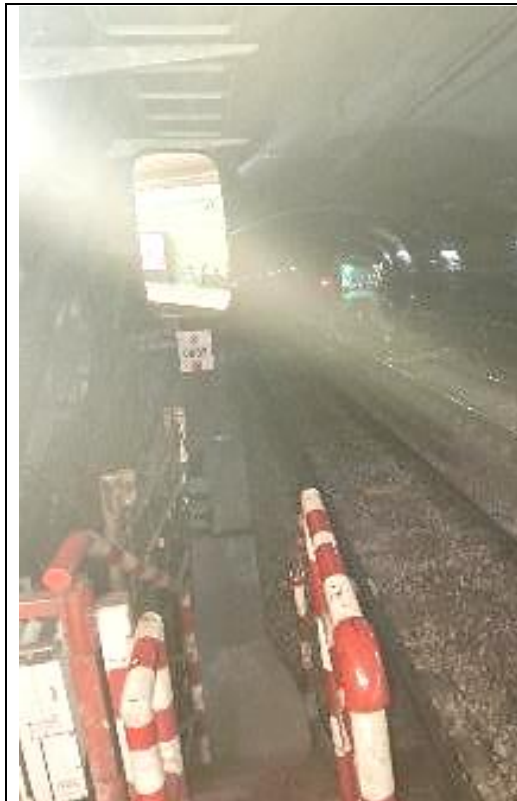
Foto N° 15

Ingreso a vías – Taller Canning
Acceso directo a las vías en el sector final del andén hacia la zona del taller Canning, que no cuenta con ningún tipo de protección física, señalización o delimitación. Esta condición representa un riesgo significativo para la seguridad del personal y de los pasajeros en donde se pueden generar situaciones peligrosas en caso de tránsito no autorizado o emergencias.

No se identifican advertencias en racks eléctricos ni delimitación física (valla de seguridad) que delimite el área entre el andén y las vías. Esto incumple los ítems correspondientes a seguridad eléctrica incluidos en la Ley 4472¹¹. Estas omisiones comprometen la seguridad operativa y aumentan el riesgo de accidentes eléctricos y caídas.

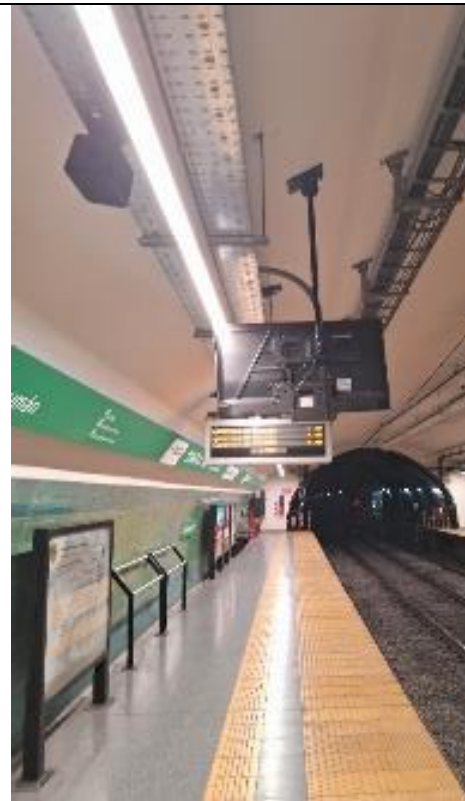
Foto N° 16

ubicación del televisor instalado en el andén interfiere con la visibilidad del cartel electrónico informativo que indica el tiempo estimado de arribo de las formaciones. Esta obstrucción compromete la correcta lectura por parte de los usuarios, especialmente aquellos con discapacidades visuales o cognitivas. La situación contraviene los lineamientos establecidos en la Norma IRAM 3722 sobre señalización accesible en espacios públicos, así como las recomendaciones de la Ley Nacional N.º 26.378 sobre accesibilidad universal

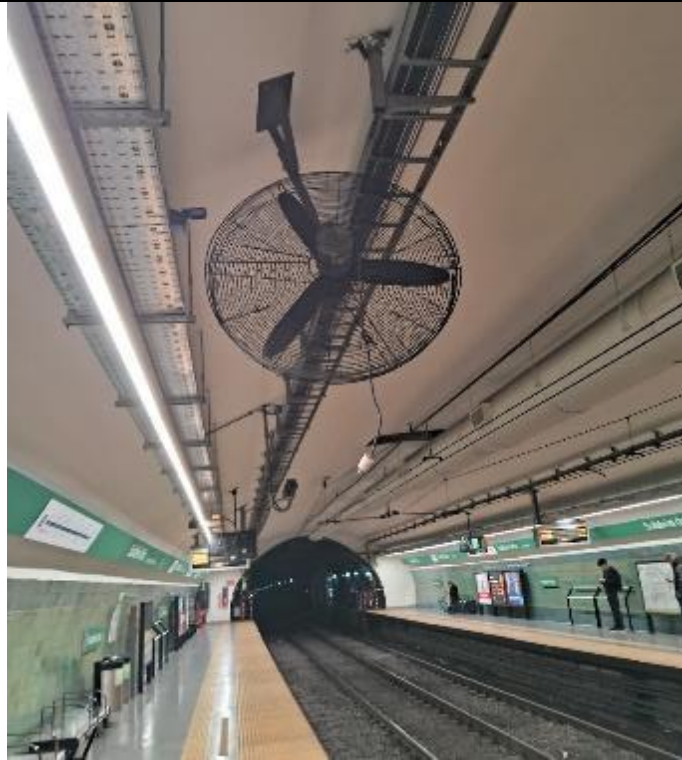
Foto N° 17

cable de alimentación del ventilador suelto, lo cual representa un riesgo eléctrico y de seguridad operativa.

Se detectó cableado sin aislamiento en zonas de tránsito, lo que representa un riesgo eléctrico grave. Esta condición vulnera normativa vigente en materia de seguridad eléctrica, como la Ley 19.587 de Higiene y Seguridad en el Trabajo y el Decreto Reglamentario 351/79¹² que establece que todo cableado debe estar debidamente protegido, aislado y señalizado para evitar riesgos de electrocución, cortocircuitos o interferencias. Esto podría deberse a una ejecución incompleta de las instalaciones. Sin embargo, comprometen la seguridad operativa y aumentan el riesgo de accidentes eléctricos y caídas, estando la Estación abierta al público usuario.
