AUDITORÍA GENERAL
DE LA CIUDAD DE BUENOS AIRES

Informe Final de Auditoría
Con Informe Ejecutivo

Proyecto N° 1.25.11
Parque Ferroviario Colegiales

Auditoría de Cumplimiento
Período 2024

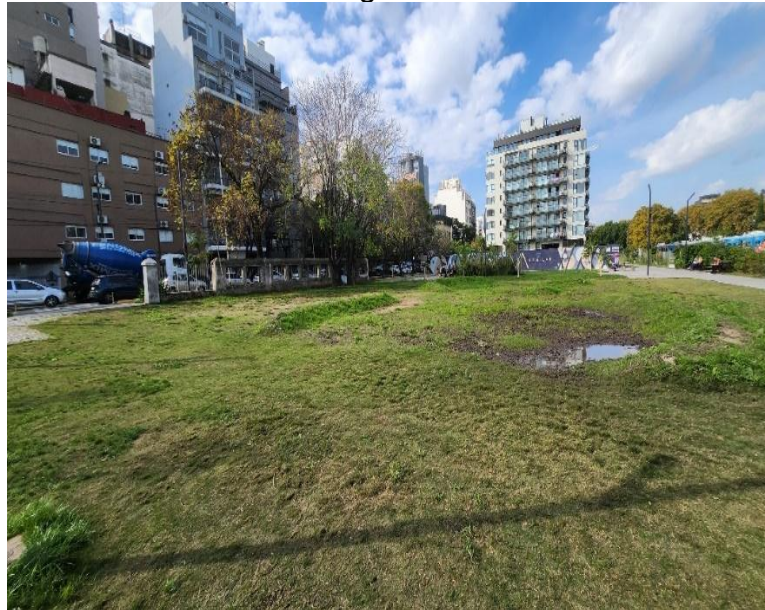
Imagen N°1

Relevamiento in situ 14/05/25. Equipo AGCBA

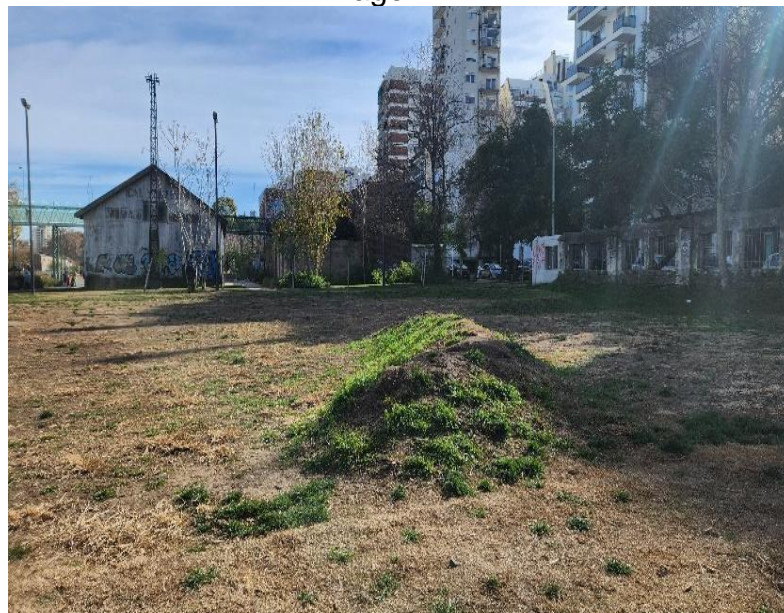
Imagen N°2

Relevamiento in situ 3/07/25. Equipo AGCBA

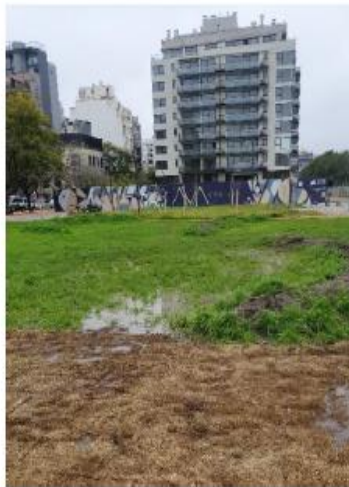
Imagen N° 3 - Informe de Monitoreo N°1 de fecha 31/08/24
Se observan encharcamientos

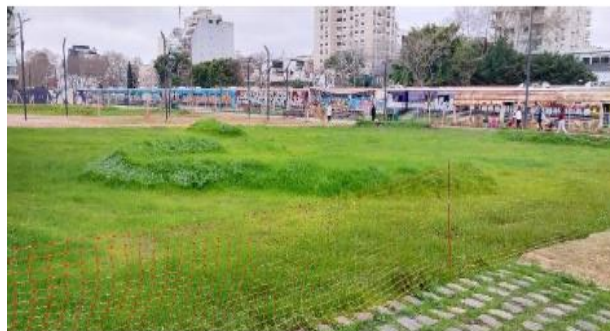
Imagen N° 4 - Informe de Monitoreo N°1 de fecha 31/08/24
Se observan en buen estado

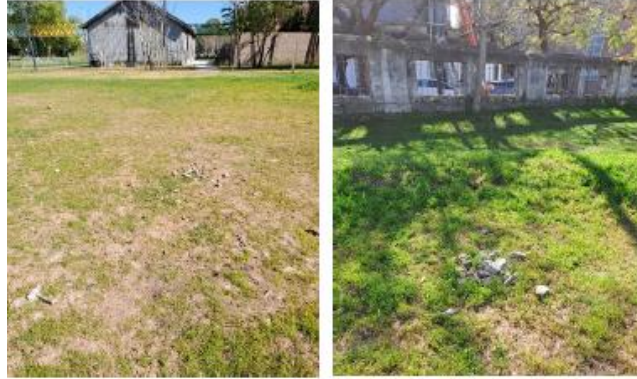
Imagen N°5 Informe de Monitoreo N°2, 30/09/24
Se observan encharcamientos

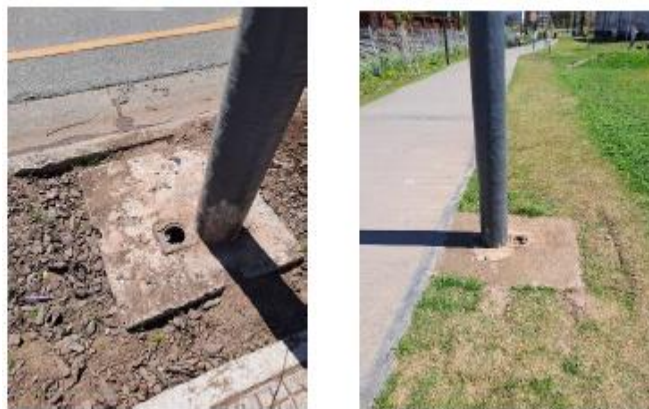
Imagen N°6 Informe de Monitoreo N°2, 30/09/24
Se observa puesta a tierra sin tapa de fundición.

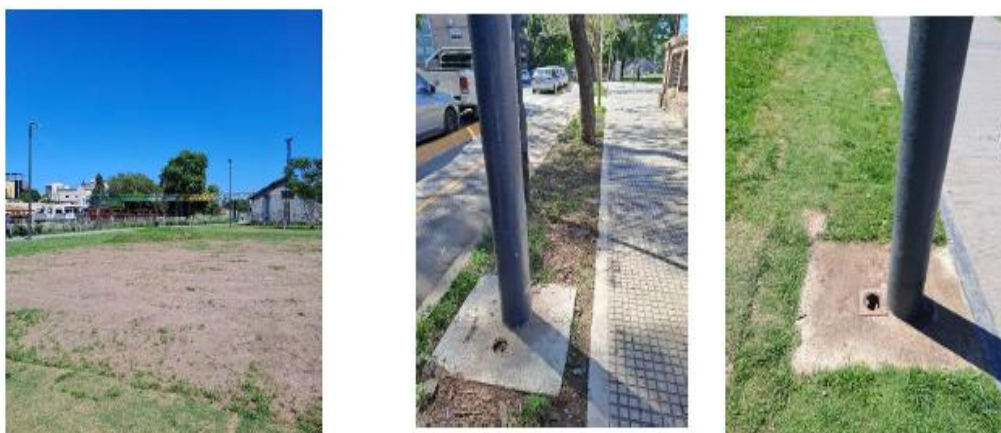
Imagen N°7 Informe de Monitoreo N°3, del 30/10/24
Se observan terrenos nivelados y sin escombros. Se observa puesta a tierra sin tapa de fundición.

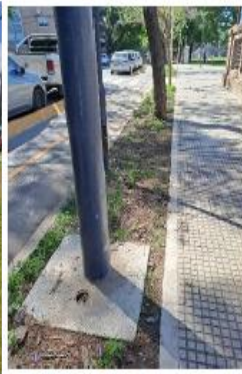
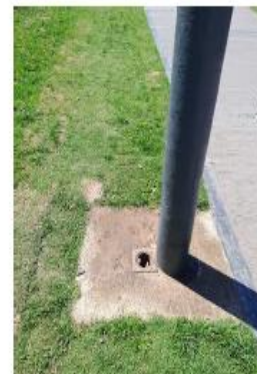
Informe de Monitoreo N°4 de fecha del 29/11/24
Imagen N° 8

Se observa agua estancada en algunos sectores.

Se observa puesta a tierra sin tapa de fundición.

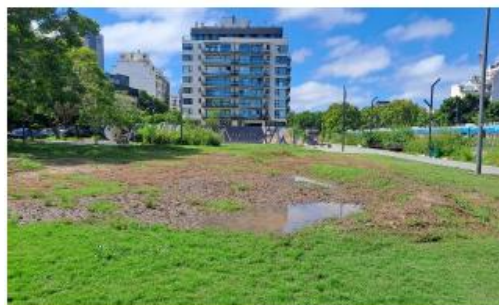
Imagen N°11 Informe de Monitoreo N°8
Se observan lotes con estancamiento de agua.

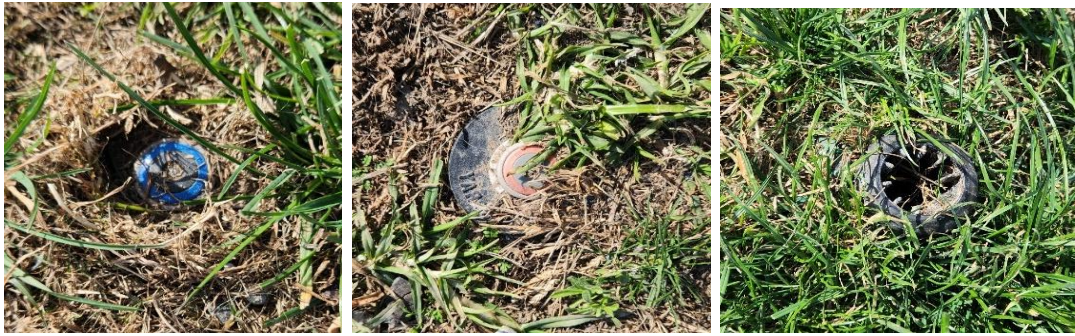
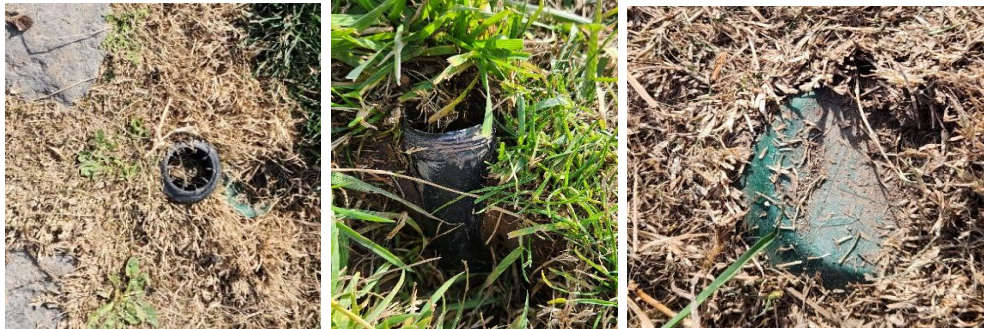
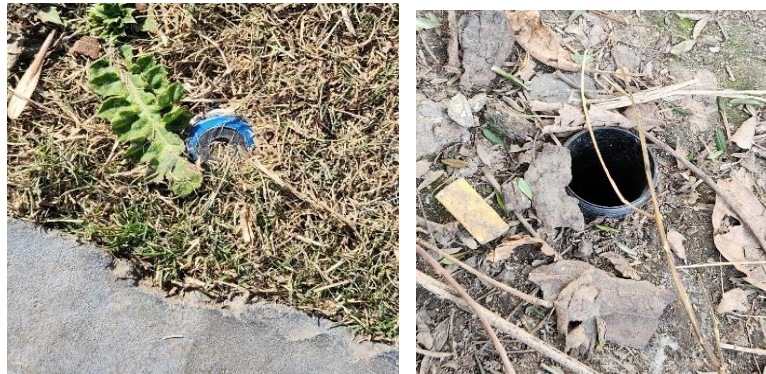
ANEXO VIII
SISTEMA DE RIEGO
Imágenes N°1/8

A los efectos de analizar la correcta ejecución contractual de la instalación de riego, se procedió a cotejar los Planos Conforme a Obra, con lo verificado in situ por inspección ocular del equipo técnico en las visitas del 14/5/25 y el 3/07/25. Cabe señalar que en las concurrencias a campo se detectó un deterioro significativo entre la primera visita del 14/5/25 a la segunda del 3/7/25, además en esta última, en varias parcelas el pasto se encontraba seco evidenciando un riego deficiente.

6.5. Se detectaron 6 aspersores semi enterrados y 6 aspersores deteriorados. (Ver Anexo VII Imágenes 1/8).

Estas deficiencias en la instalación del sistema de riego generan el incumplimiento del artículo en los apartados 3.17⁴⁸ del PETG y en el 4.10⁴⁹ del PETP donde fijan como objetivo del sistema de riego el proporcionar a todos los espacios verdes de un sistema de riego automatizado que una vez en funcionamiento deberá operar de manera tal que el sistema completo irrigue en forma eficiente toda el área determinada.

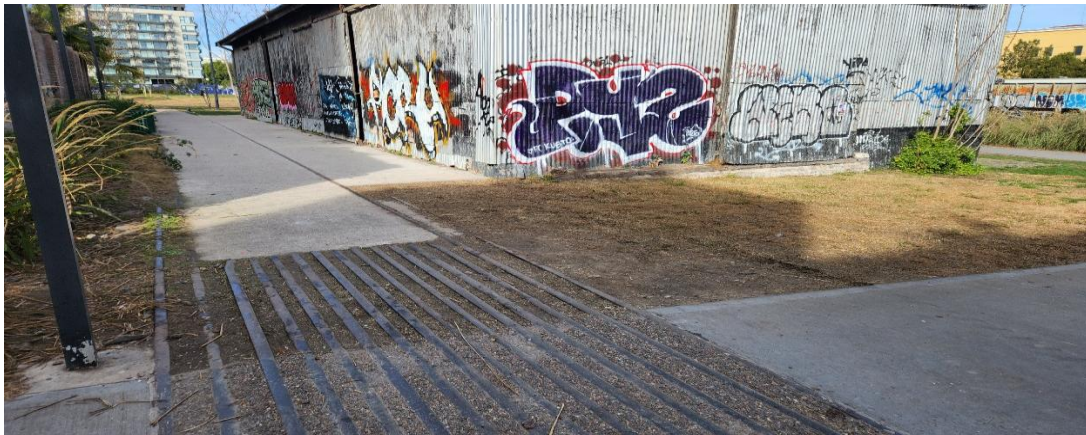
Imagen N°9 Sistema de riego relevado en la visita a obra realizada el 3 de julio del 2025. Amplios espacios de pasto seco en diversos sectores .

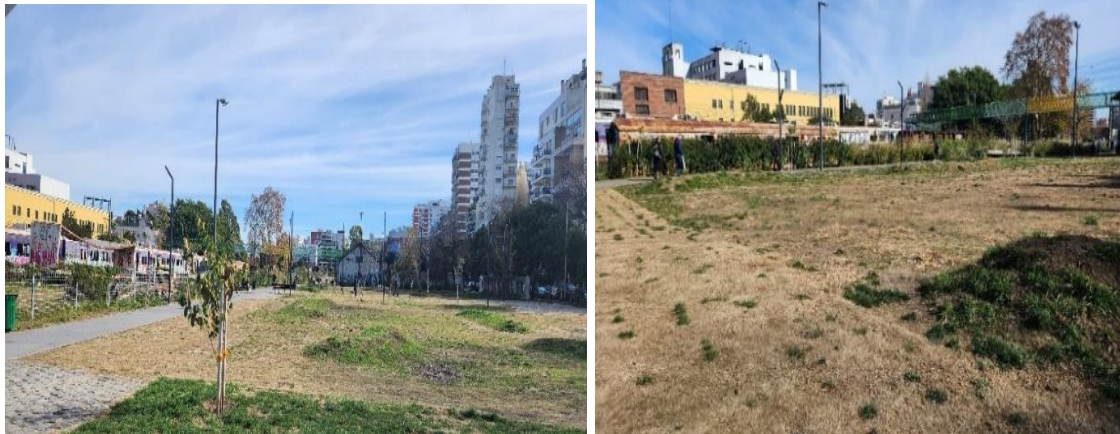
Imagen N°10

Sistema de riego relevado en la visita a obra realizada el 3 de julio del 2025. Amplios espacios de pasto seco en parcelas 8 y 9 .

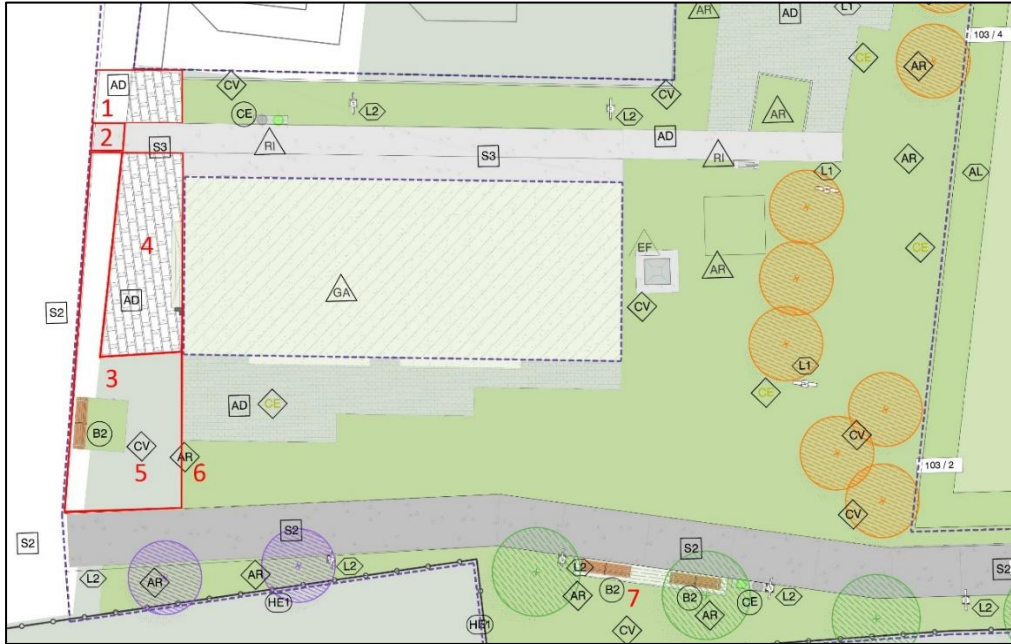
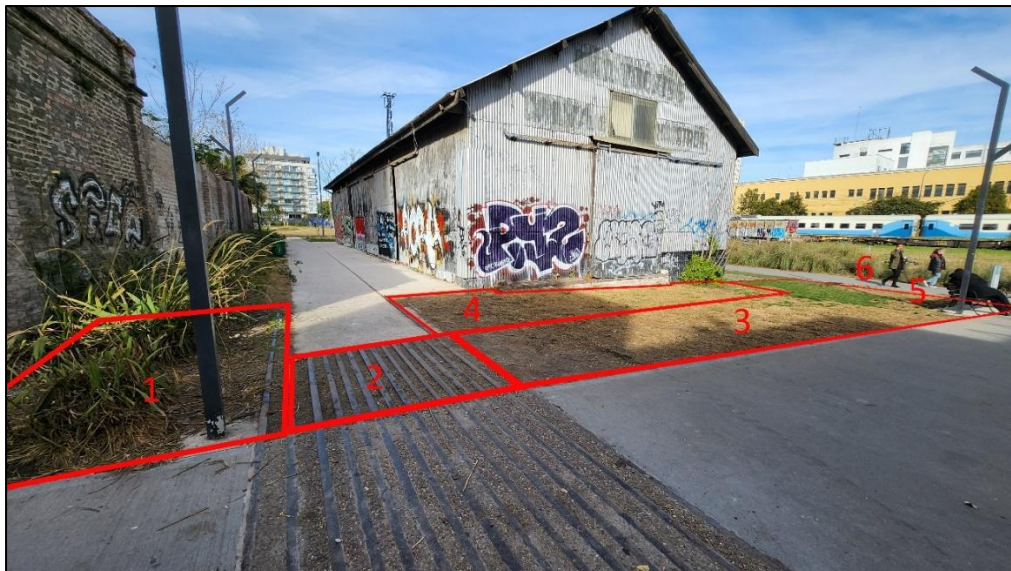
Visita a obra realizada el 3 de julio del 2025

En el plano e imagen del entorno del galpón, a continuación, se numeraron a modo de referencias los sitios donde se hallaron las diferencias nombrándolas como Áreas de 1 a 5 y correspondiendo los números 6 y 7 a elementos. La demarcación en rojo corresponde a la intervención del equipo AGCBA.

Se detallan a continuación las diferencias por cada una de las áreas referenciadas en las imágenes:

Área 1.- En los planos de licitación y Proyecto a Obra figura que la superficie, es de adoquines. En los planos conforme a obra está dividido en dos gráficos diferentes pero la referencia dice AD (adoquines). Sin embargo, en la visita a obra se pudo constatar que en este sector hay un cantero vegetal.

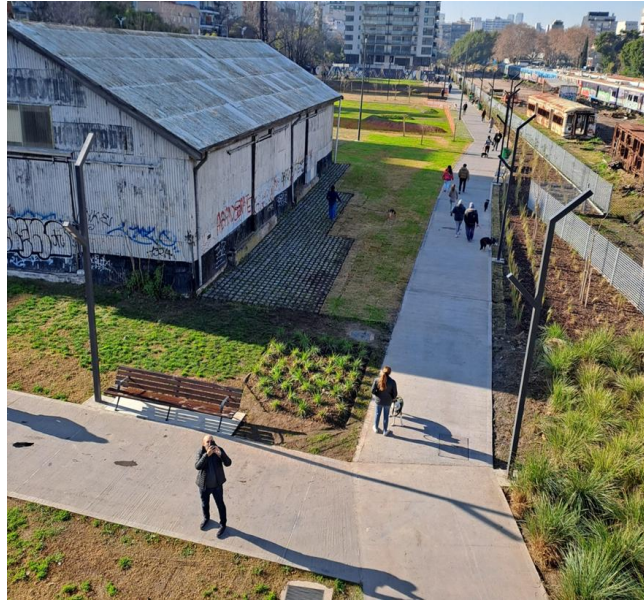
Área 5.- Tanto en los planos de Licitación, de Proyecto Ejecutivo y Planos conforme a obra, esta área aparece delimitada por un cuadrado donde deberían encontrarse especies vegetales (hay una denominación CV en referencia a canteros con vegetación herbácea y/o arbustiva). En las visitas realizadas se constató que no existe cantero alguno y la vegetación difiere de la descrita por cuanto no hay especies arbustivas sino sólo césped. En su Descargo el auditado manifestó lo siguiente: "Respecto a la presente observación, se hace saber que el cantero verde fue ejecutado, tal como se puede apreciar en el centro de la foto:
