INFORME FINAL DE
AUDITORIA
Con Informe Ejecutivo

Proyecto N° 2.15.04

AULAS MODULARES

Auditoría de Relevamiento

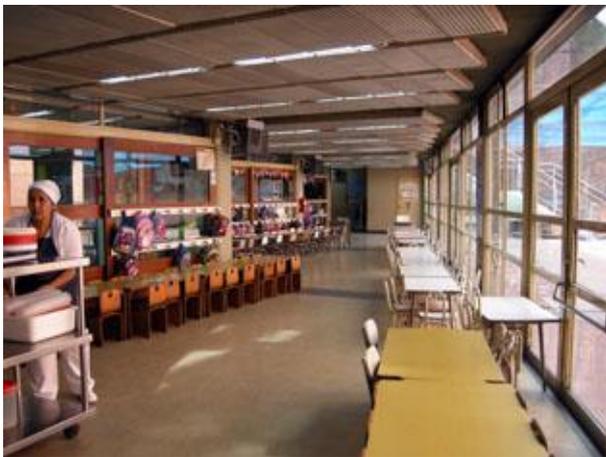
Vista interior del SUM intervenido para la incorporación de la nueva sala. El SUM es utilizado como expansión de las salas y como salón comedor.
