INFORME FINAL DE  
AUDITORIA  
Con Informe Ejecutivo

Proyecto N° 13.16.01

**SEGUIMIENTO PROYECTO  
2.13.11 CUMPLIMIENTO LEY  
962 MUSEOS**

**Auditoría Seguimiento**

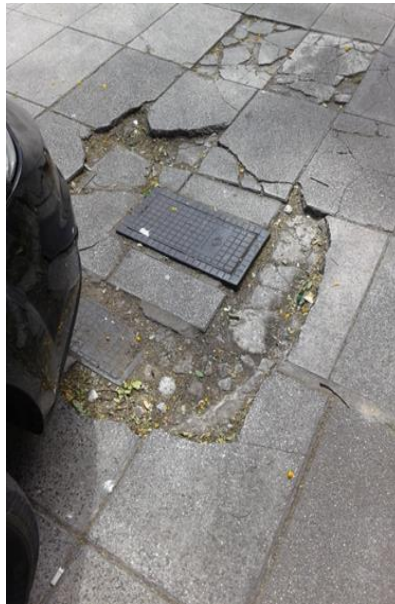
**OBSERVACIÓN 1.-** *La acera se encuentra deteriorada, hay algunas piezas desprendidas y con movimiento*

Evaluación: Se verificó in situ que existe solo una pieza de baldosa rota. Hay un pequeño sector con baldosas rotas aparentemente ocasionado por estacionamiento de automóviles. El nivel de avance resulta **SATISFACTORIO**.

Respuesta del auditado: N°1. La acera del patio de ingreso fue arreglada y las baldosas han sido cambiadas por baldosones.

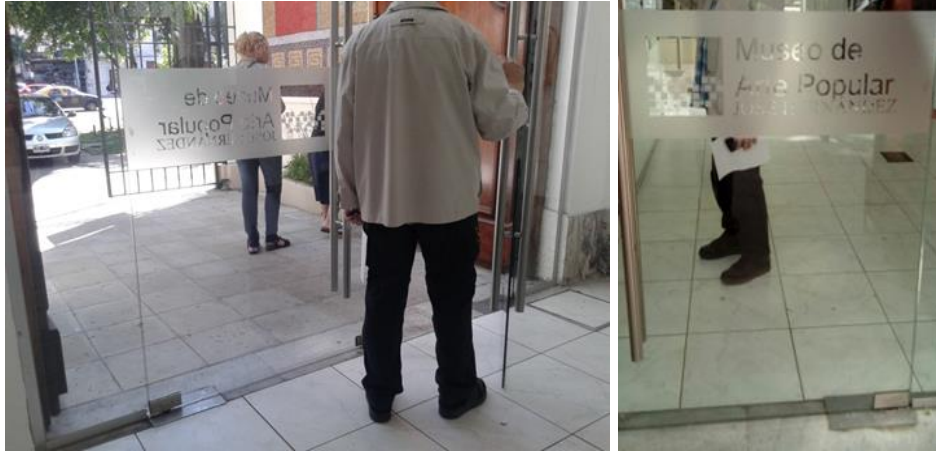
**OBSERVACIÓN 2.-** *La puerta de acceso principal no posee señalización con caracteres braille.*

Evaluación: Se verificó in situ que la puerta de acceso principal no posee señalización con caracteres braille. El nivel de avance resulta **NO SATISFACTORIO**

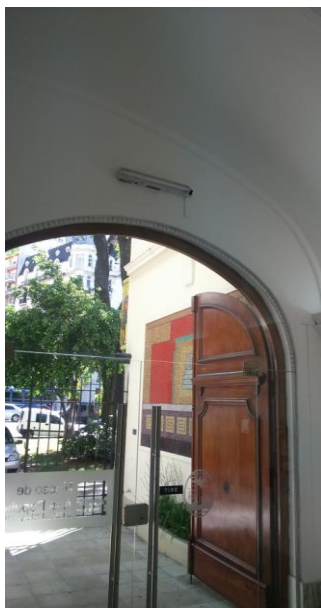
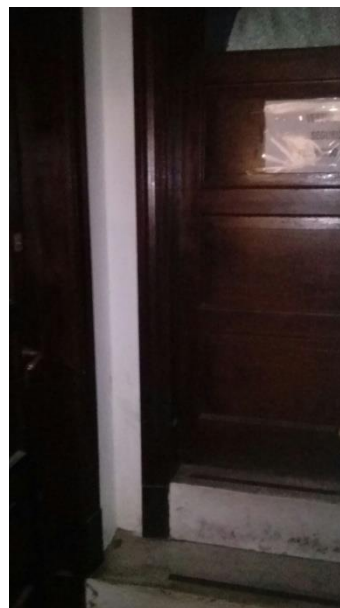
**OBSERVACIÓN 3.-** *La única puerta de acceso al edificio tiene un ancho reducido de 0,90m.*

Evaluación: Se verificó in situ que la puerta de ingreso al Museo consta de un portón doble hoja de dimensiones generosas y detrás una puerta de vidrio de iguales dimensiones.

Contiguo a la puerta de ingreso al público se verificó una puerta de madera de 0.90cm. la que es utilizada para el ingreso del personal del Museo. El nivel de avance resulta **SATISFACTORIO**.

Respuesta del auditado: N°3.- *Se colocó una puerta de ingreso vidriada de doble hoja de aproximadamente 110 cm c/u y la puerta de madera original fue anulada como acceso*

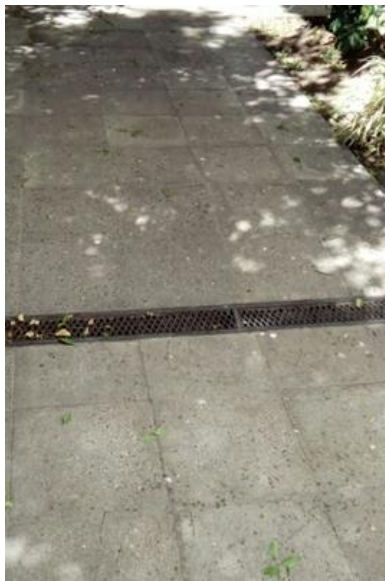
Evaluación: Se verificó in situ que el sendero al cual hace mención la observación se encontraba mejorado, pero el tipo de mejora constructiva no resulta adecuada para el tránsito de personas con movilidad reducida. Los baldosines provocan tránsito dificultoso. El nivel de avance resulta **NO SATISFACTORIO**.

Respuesta del auditado: N° 6.- *El jardín interior ha sido mejorado y el sendero que conduce al anexo fue reparado. El edificio anexo fue modificado en su totalidad.*

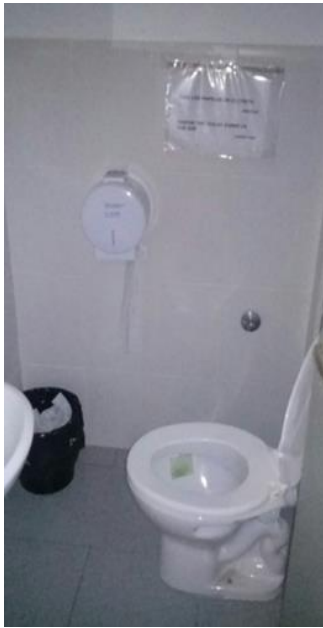
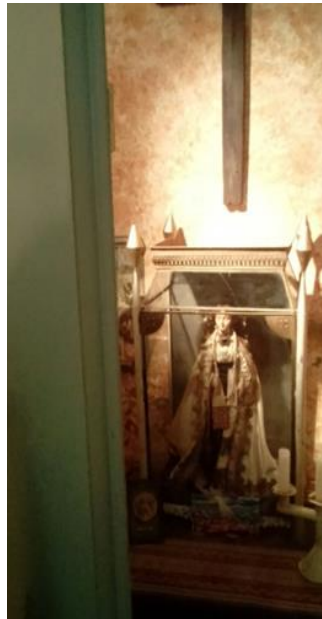
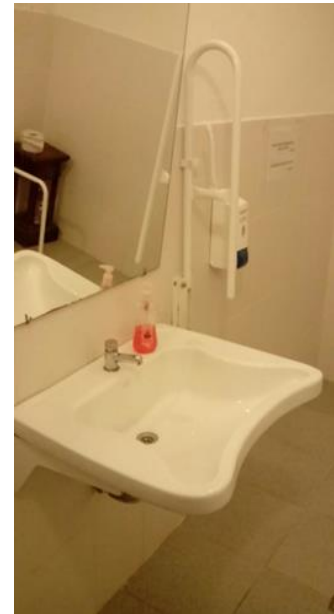
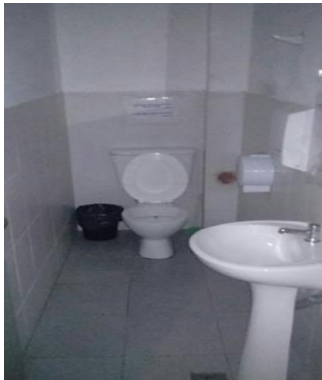
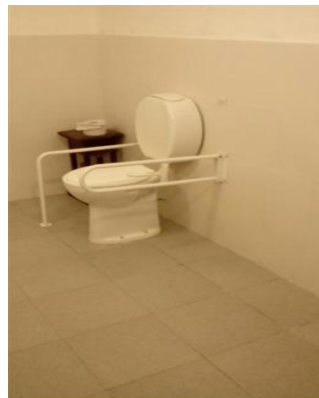
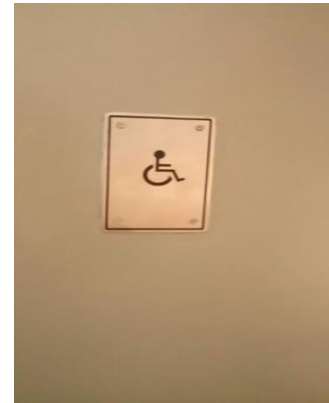
**OBSERVACIÓN 7.-** *El acceso a los sanitarios de uso público es a través de desniveles sin salvar. Además hay escalones sin señalizar debajo de puertas.*

salas, se integran por un sanitario de damas y un sanitario de caballeros, los mismos constaban de un inodoro y un lavabo de manos, ambos en óptimas condiciones.

También se verificó la existencia de un sanitario especial, el mismo es amplio. Su puerta se encontraba obstaculizada con un mueble de madera que entorpecía la apertura total de la misma. El nivel de avance resulta **INCIPIENTE**.

Respuesta del auditado: N° 7.- *La situación del baño del primer piso será evaluada a fin de ser subsanada durante el próximo ejercicio. Se modifico y cuenta con sanitario para personas con discapacidad en la planta baja y sanitarios públicos femeninos y masculinos en la planta baja y el primer piso.*

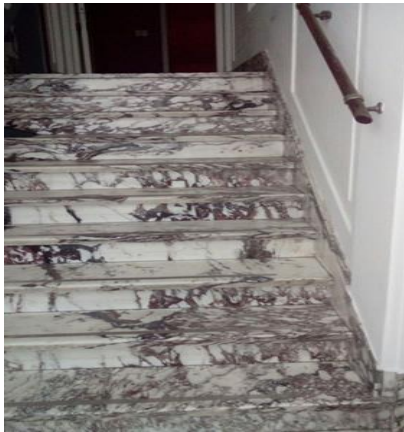
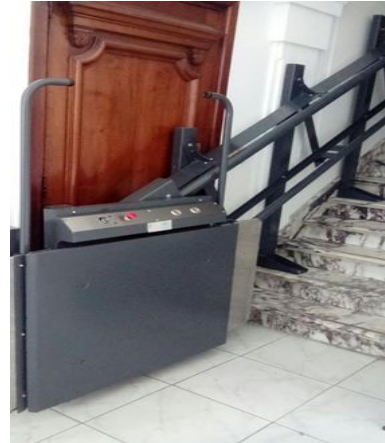
**OBSERVACIÓN 8.-** *Las escaleras del acceso a las Salas del primer cuerpo no cumplen con la normativa en lo que respecta a su equipamiento ya que no tienen doble baranda.*

**Evaluación:** Se verificó in situ que las salas del primer piso del Museo no son utilizadas con acceso de público. Si bien se constató la instalación de una rampa, la escalera no cumple con la normativa existente. El nivel de avance resulta **INCIPIENTE**.

**Respuesta del auditado: N° 8.-** *En la actualidad este acceso cuenta con rampa elevadora para personas con discapacidad motriz.*

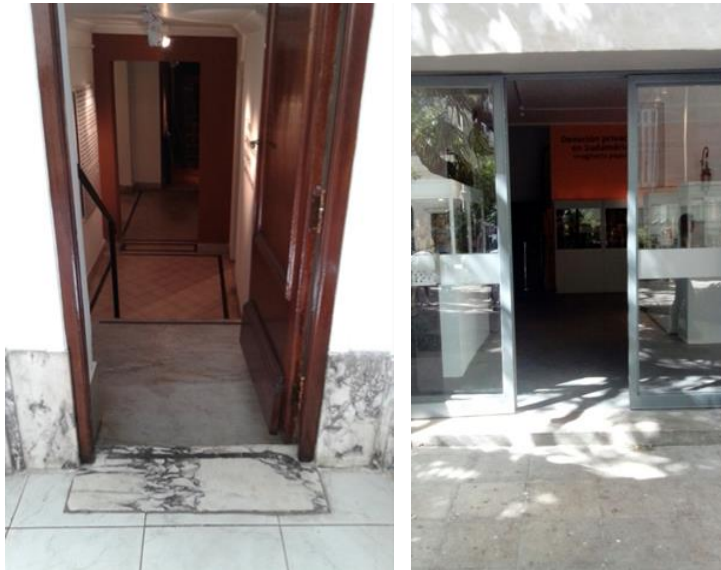
**OBSERVACIÓN 9.-** *Las puertas de acceso a los diferentes locales abren hacia adentro y hay mobiliario en lugares de paso, obstaculizando la línea natural de libre trayectoria de los medios de salida.*

**Evaluación:** Se verificó in situ que las puertas de los salones del segundo cuerpo abren hacia afuera y las puertas del primer cuerpo continúan con apertura hacia adentro. Las aberturas no se encontraban obstaculizadas. El nivel de avance resulta **INCIPIENTE**.

**Respuesta del auditado: N° 9.-** *Se ha subsanado en ambos cuerpos la apertura de las puertas de acceso hacia fuera y no existe mobiliario que obstaculizando el paso.*

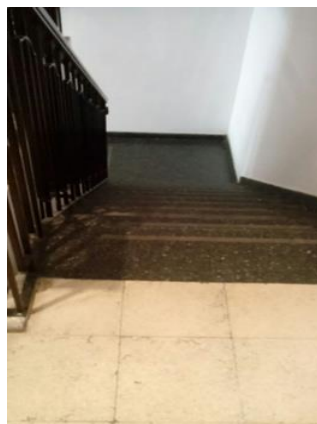
**OBSERVACIÓN 10.-** *La única escalera de acceso a la Sala de Exposición del primer piso del Segundo cuerpo, no cumple con la normativa en lo que respecta a su equipamiento, ya que tiene baranda a un solo lado y no posee zócalo de contención.*

Evaluación: Se verificó in situ que en la actualidad las salas del primer piso del Museo no son utilizadas para el acceso al público. Así mismo, la escalera no cumple con la normativa ya que no cuenta con baranda a ambos lados. El nivel de avance resulta **INCIPIENTE**.

Respuesta del auditado: N° 10.- *Se le ha instalado un zócalo de contención.*

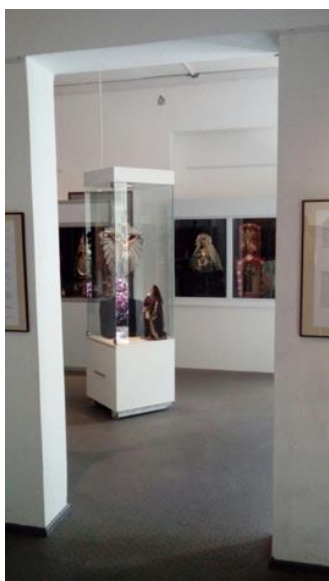
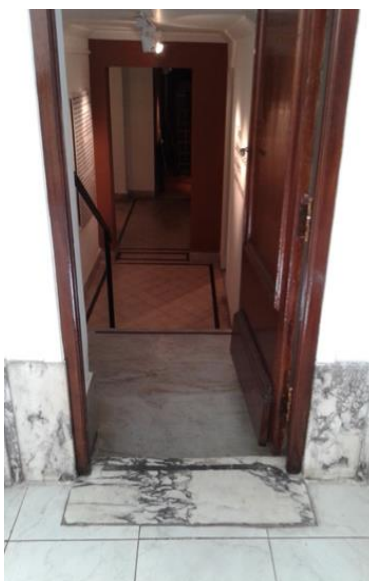
**OBSERVACIÓN 11.-** *Los anchos de los pasajes que conforman la trayectoria de los medios exigidos de salida son insuficientes y en algunos tramos se encuentran obstaculizados con equipamiento mobiliario como vitrinas, cestos de basura, etc.*

**Evaluación:** Se verificó in situ que los anchos de los pasajes que conforman la trayectoria de los medios exigidos de salida fueron modificados y en la actualidad su tamaño es adecuado. No se encontraron obstaculizaciones. La sala que se encuentra en el subsuelo no fue modificada y los anchos de los pasajes que conforman la trayectoria de los medios exigidos de salida siguen siendo insuficientes. El nivel de avance resulta **INCIPIENTE**.

**Respuesta del auditado: N° 11.-** *La situación ya ha sido subsanada.*

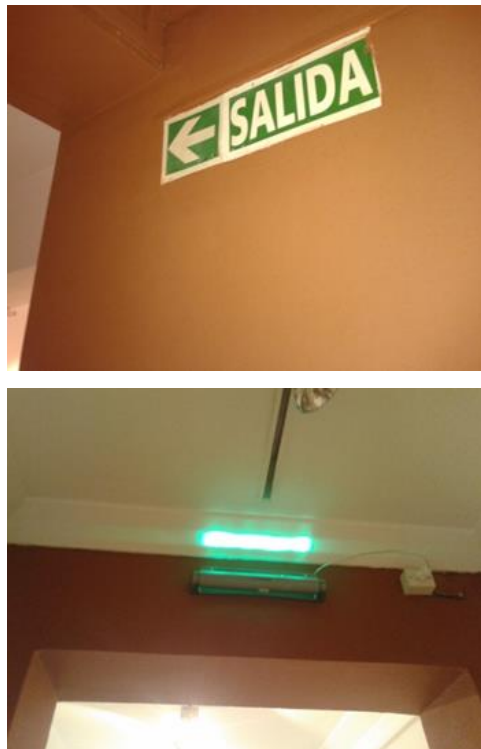
**OBSERVACIÓN 12.-** *La línea natural de libre trayectoria de los medios exigidos de salida no está señalizada.*

Evaluación: Se verificó in situ que en la línea natural de libre trayectoria de los medios exigidos de salida la señalización es insuficiente por ser incompleta en el recorrido.

Se observa un escritorio de recepción el cual está mal ubicado, entorpeciendo en caso de emergencias la salida. El nivel de avance resulta **INCIPIENTE**.

**Respuesta del auditado: N° 12.-** *Se colocaron carteles y luces de emergencia señalizando la trayectoria de salida del edificio.*

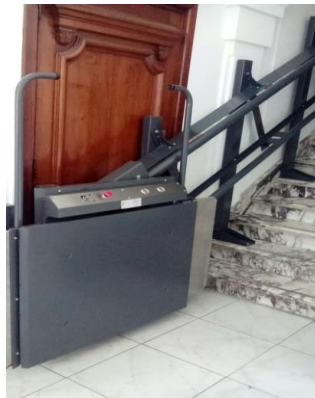
**OBSERVACIÓN 13-** *El edificio no tiene ascensor ni medio alternativo de elevación que salve los desniveles que presenta en todo su recorrido y asegure que personas de movilidad reducida accedan a los sectores principales de manera autónoma.*

Evaluación: Se verificó in situ que si bien el Museo no cuenta con ascensor existe una rampa y un sanitario especial. Se realizaron algunas mejoras para que personas con movilidad reducida puedan recorrer dos de las tres salas que actualmente están abiertas al público. El nivel de avance resulta **INCIPIENTE**.

Respuesta del auditado: N° 13.- *El edificio donde funciona la sede del Museo José Hernández se trata de un Petit Hotel de principios del siglo XX, motivo por el cual resulta imposible que cumpla con una normativa posterior a su edificación debido a problemas de*

*construcción. No obstante ello, se procederá a realizar una nueva evaluación a fin de intentar solucionar la situación.*

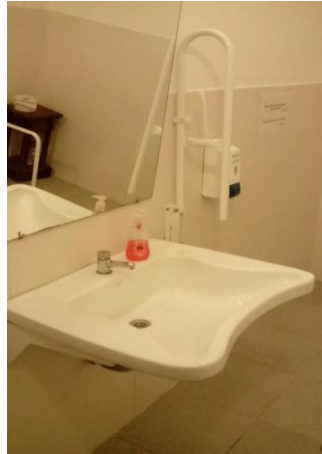
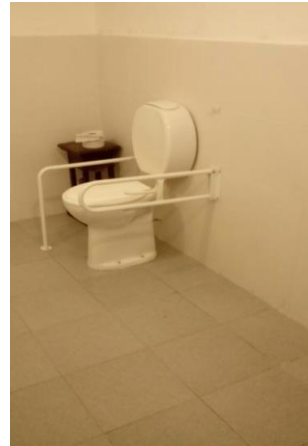
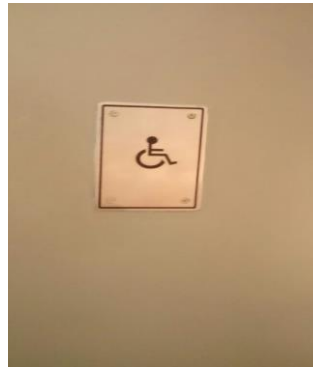
**OBSERVACIÓN 14.-** *No hay sanitario de salubridad especial y los sanitarios utilizados tanto por el público como por el personal, están ubicados en sectores poco accesibles*

También se verificó la existencia de un sanitario especial, el mismo es amplio, sus instalaciones están diseñadas para la comodidad de trayectoria de personas con movilidad reducida. La puerta del mismo se encontraba obstaculizada con un mueble de madera, el mismo

entorpecía la apertura amplia y total de la misma. El nivel de avance resulta **INCIPIENTE**.

Respuesta del auditado: N° 14.- *El edificio cuenta con un sanitario para personas con discapacidad en el segundo cuerpo.*

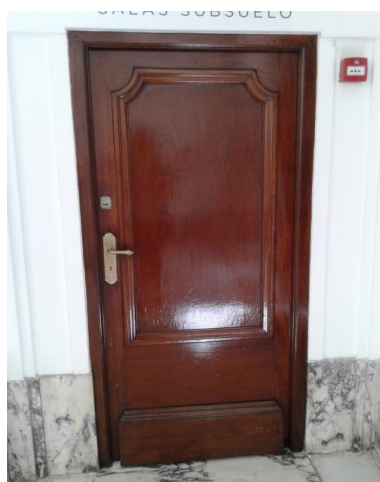
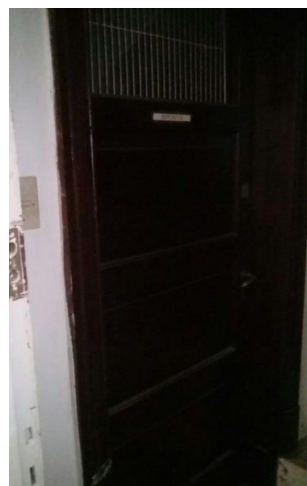
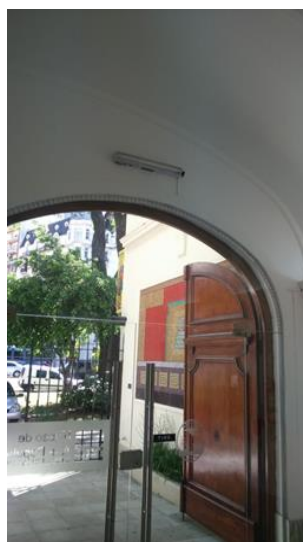
**OBSERVACIÓN 15.-** *La única puerta de acceso al edificio es de material combustible sin tratamiento ignífugo. Tampoco tienen tratamiento ignífugo los pisos y puertas de madera de las Salas de Exposición*

**Evaluación:** *Se verificó in situ pero no se pudo constatar la aplicación de dichos tratamientos ignífugos en pisos y puertas.*

Se verifica la colocación de una puerta de dos hojas vidriadas. El nivel de avance resulta **INCIPIENTE**.

**Respuesta del auditado: N° 15.-** *La puerta de acceso al edificio al momento posee doble puerta, el portón de madera permanece abierto toda la jornada y se cuenta con una puerta de blindex.*

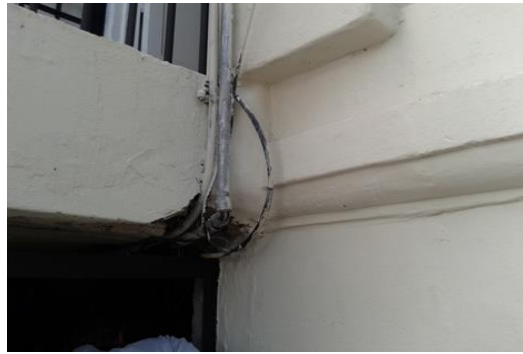
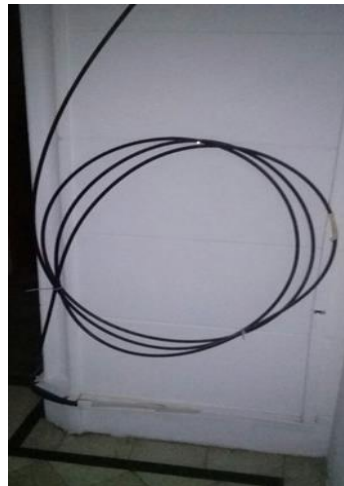
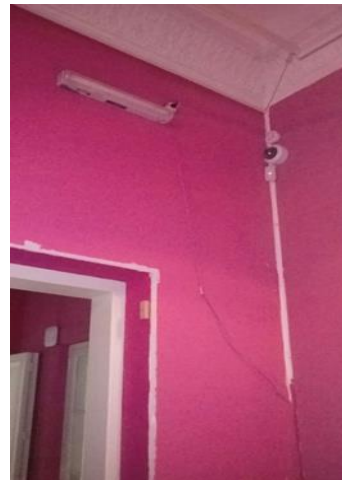
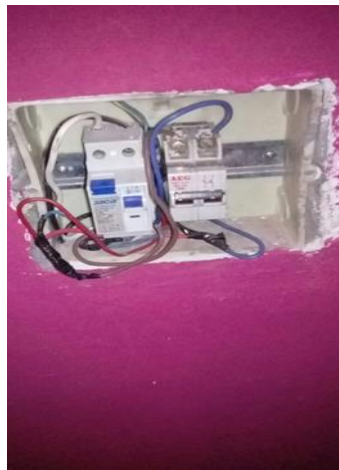
**OBSERVACIÓN 16.-** *La instalación eléctrica es precaria con cables a la vista en todo el edificio.*

**Evaluación:** Se verificó in situ que la instalación eléctrica fue modificada, su arreglo es insuficiente ya que se pudo constatar cableado a la vista. El nivel de avance resulta **INCIPIENTE**.

**Respuesta del auditado: N° 16.-** *Se canalizó y mejoró gran parte de la instalación eléctrica, y se continúa trabajando al respecto.*

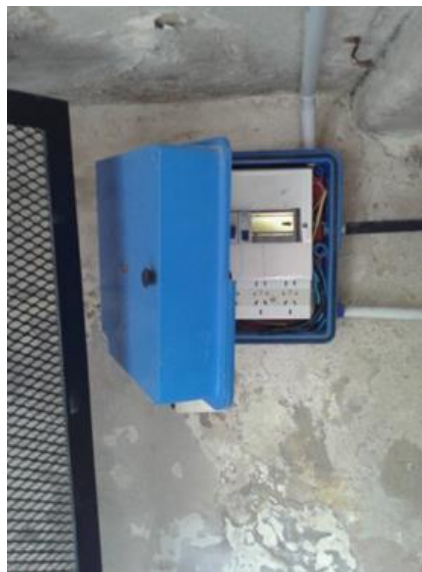
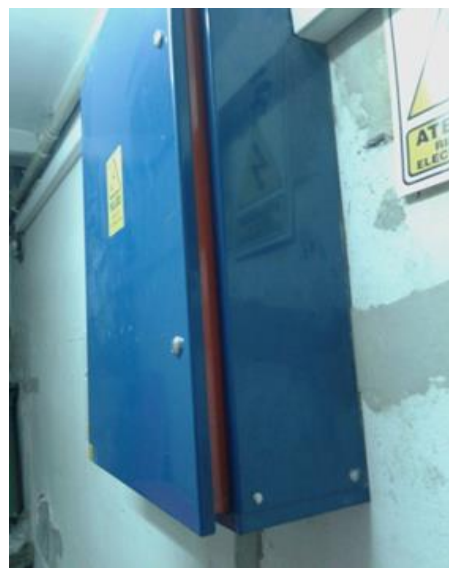
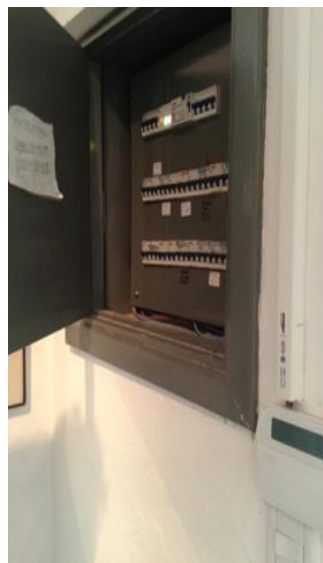
**OBSERVACIÓN 17.-** *El tablero principal se encuentra amurado sobre una pared medianera con filtraciones.*

**Evaluación:...** Se verificó in situ que el tablero principal es nuevo y que se encuentra amurado sobre una pared medianera con filtraciones. Si bien la pared fue modificada se denota humedad en ella. El nivel de avance resulta **INCIPIENTE**.

**Respuesta del auditado: N°17.-** *Se canalizó y mejoró gran parte de la instalación eléctrica, y se continúa trabajando al respecto.*

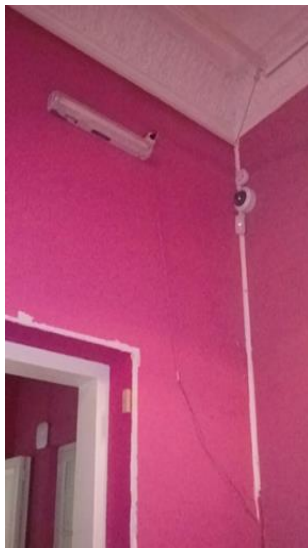
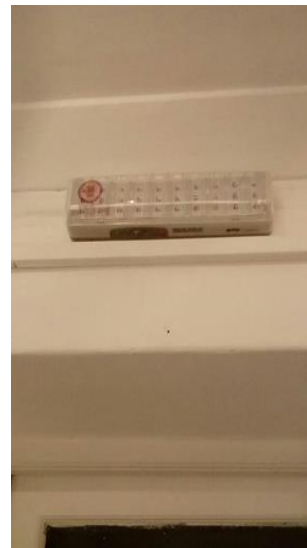
**OBSERVACIÓN 18.-** Hay medios de escapes horizontales y verticales sin luz de emergencia

Evaluación: Se verificó in situ que las luces de emergencia son insuficientes por ser incompleta en el recorrido de escape y que las mismas no funcionaban. El nivel de avance resulta **INCIPIENTE**.

Respuesta del auditado: N°18.- Se han instalado luces de emergencia

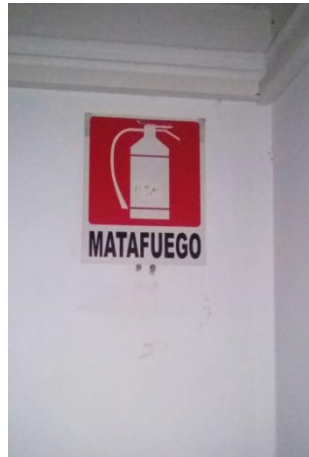
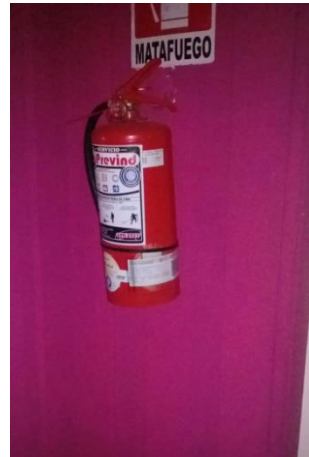
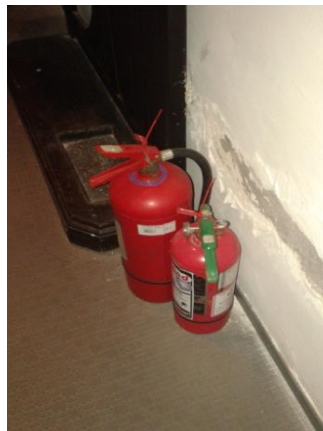
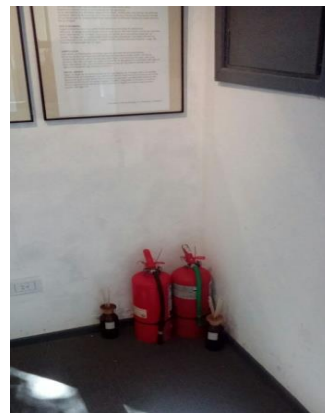
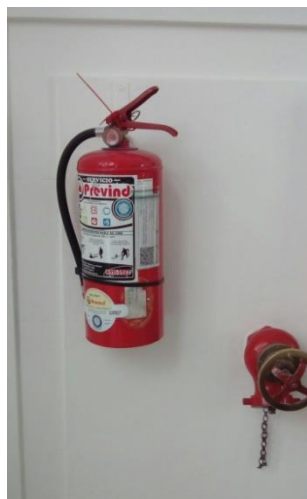
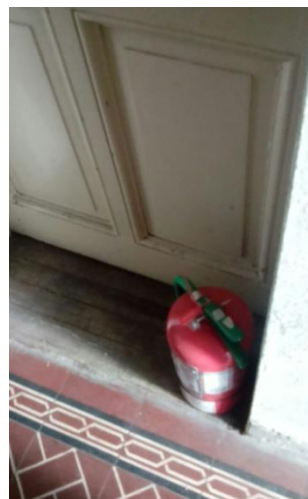
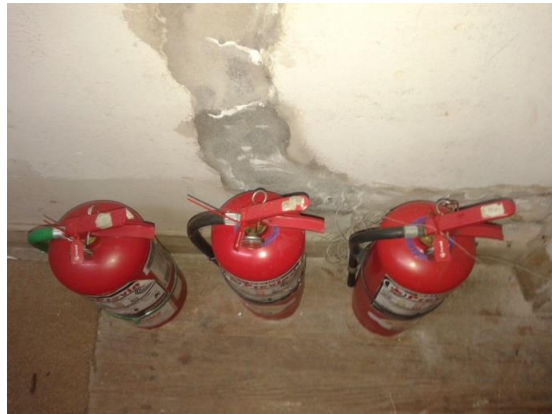
Evaluación: Se verificó in situ que hay señalética de extintores de incendio sin su correspondiente matafuego y matafuegos apoyados en el piso en lugares poco visibles. El nivel de avance resulta **NO SATISFACTORIO**.

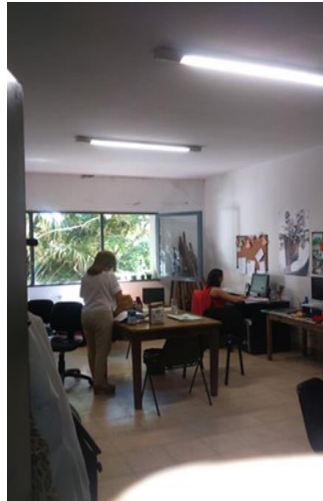
**Evaluación:** Se verificó in situ que referido en la observación fue refaccionado por la Dirección del Museo. Así mismo se deja

constancia que el público no tiene acceso al 2do. Piso. El nivel de avance resulta **SATISFACTORIO**.

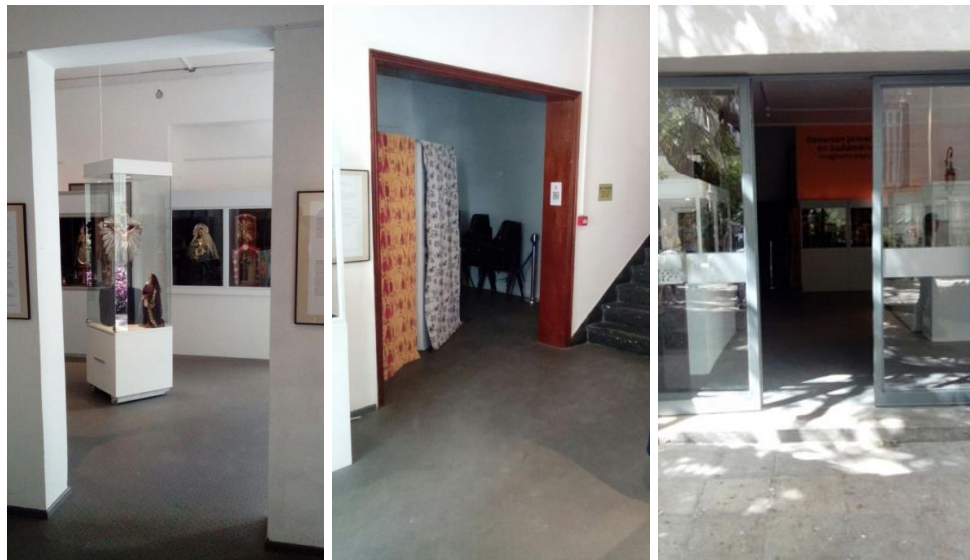
Evaluación: Se verificó in situ que las salas en PB tuvieron mejoras, están ubicadas en el segundo cuerpo del Museo, las mismas se encuentran en buenas condiciones en cuanto a su estructura y mantenimiento. El nivel de avance resulta **SATISFACTORIO**.

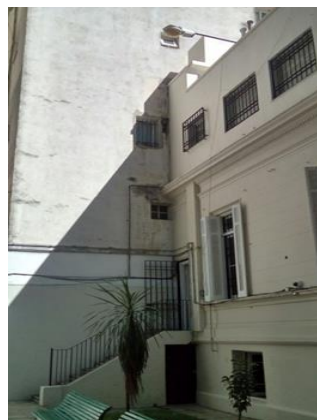
Evaluación: Se verificó in situ que el jardín se encontraba en óptimo estado de mantenimiento. El nivel de avance resulta **SATISFACTORIO.**

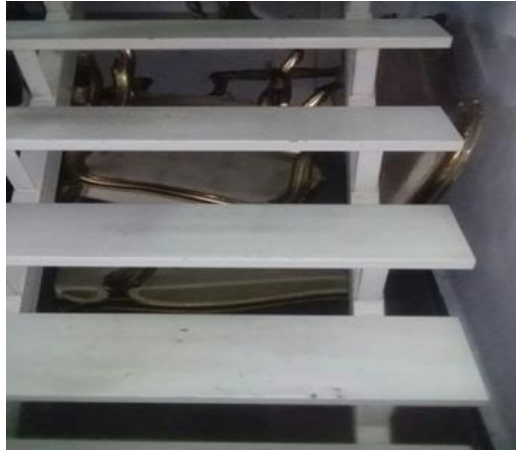
**Evaluación:** Se verificó in situ que la escalera se encuentra en el mismo estado que pudieron constatar los auditores en el año 2014. El nivel de avance resulta **NO SATISFACTORIO**.

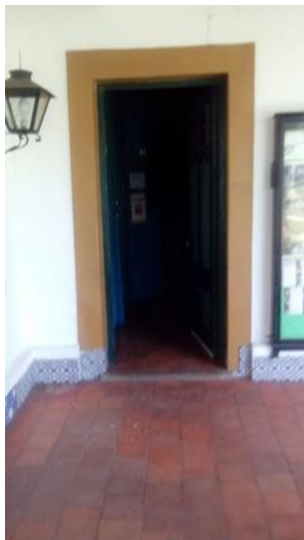
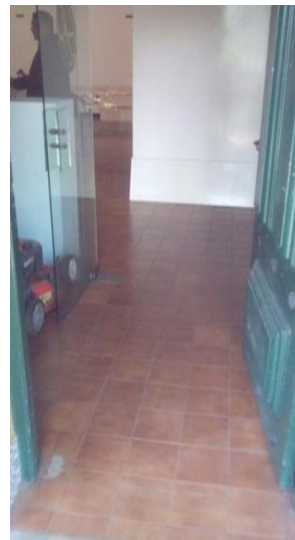
Evaluación: Se verificó in situ que las puertas abren en la misma dirección que pudieron constatar los auditores en el año 2014. El nivel de avance resulta **NO SATISFACTORIO**.

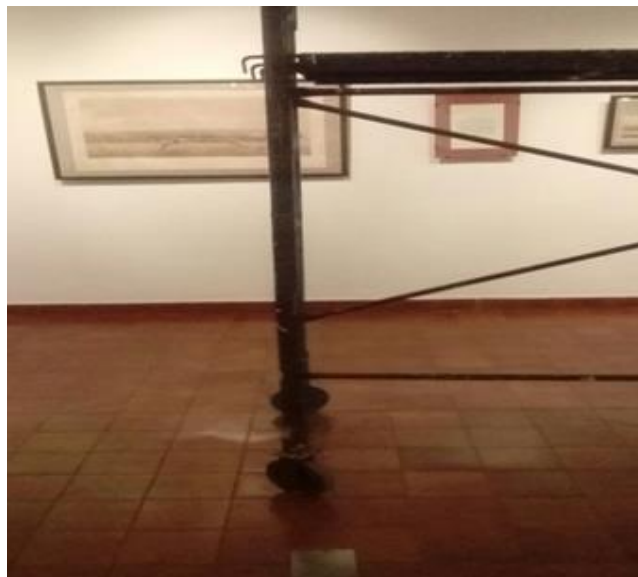
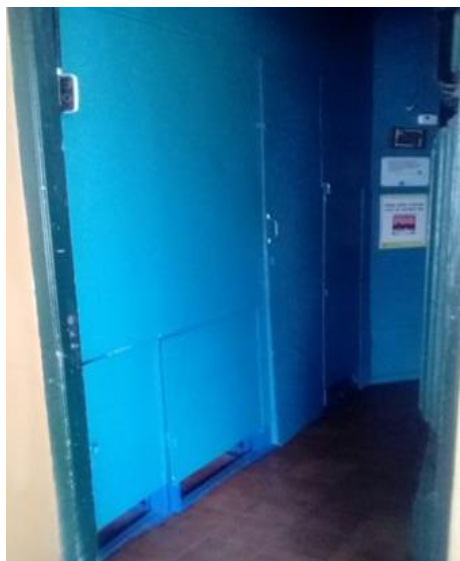
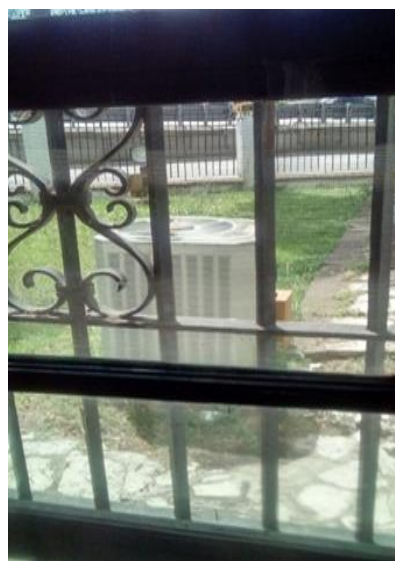
**Evaluación:** Se verificó in situ que los anchos de los pasajes que conforman la trayectoria de los medios exigidos de salida son insuficientes; es factible hacer mejoras edilicias sin perder rasgos históricos. No se verificaron obstrucciones de paso. El nivel de avance resulta **NO SATISFACTORIO**.

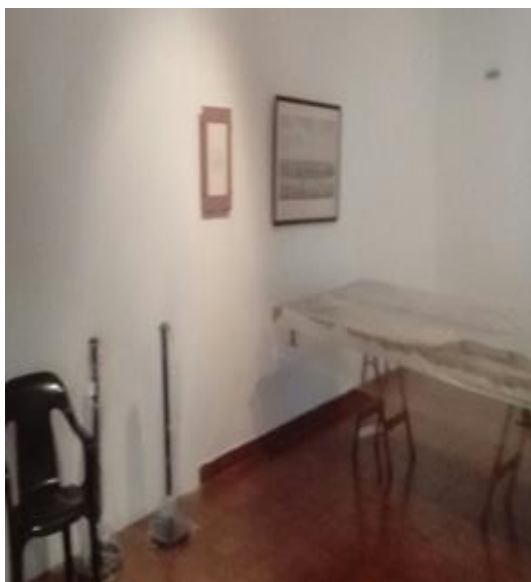
Evaluación: Se verificó in situ que si bien la línea natural de libre trayectoria de los medios exigidos de salida estaba señalizada la misma es insuficiente por ser incompleta en el recorrido. El nivel de avance resulta **INCIPIENTE**.

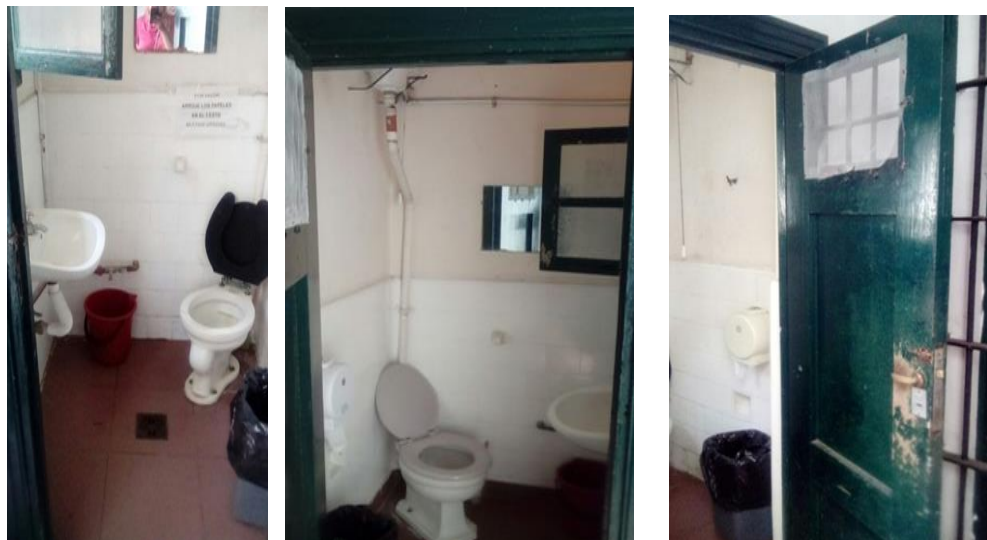
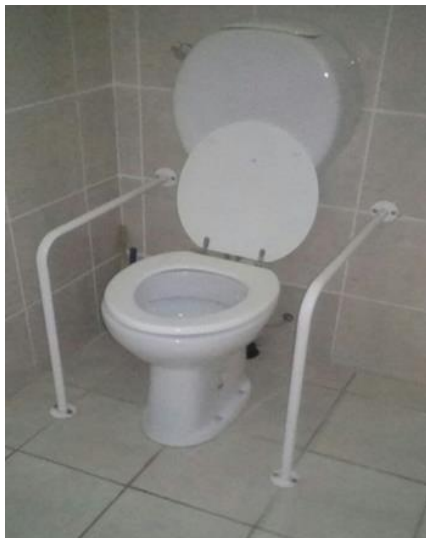
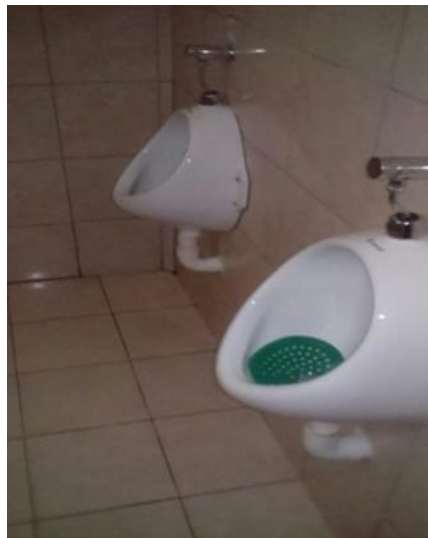
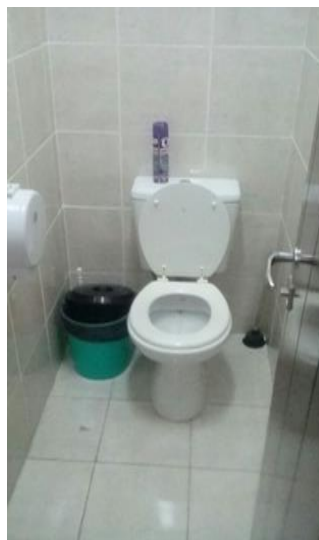
Evaluación: Se verificó in situ que los servicios de salubridad que se encuentran en el patio del mismo, no cumplen con la normativa ya que los mismos solo disponen de un inodoro y un lavado de manos en muy malas condiciones. El sanitario de caballeros carece de mingitorio. Ambos se encuentran con falta de mantenimiento

Se constatan tres sanitarios nuevos, uno de damas, otro de caballeros y uno para personas con movilidad reducida. El sanitario de caballero tiene un lavabo, un inodoro y dos mingitorios. El sanitario de dama, consta de un inodoro y un lavado. Se accede a los mismos a través de un salón que utilizan personal del Museo como salón de trabajo, área administrativa resultando fuera de la oferta de servicios al público. El nivel de avance resulta **INCIPIENTE**.

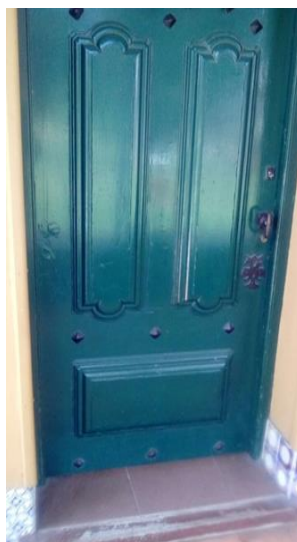
Evaluación: Se verificó in situ que las puertas de los accesos principales de los tres Pabellones y los pisos de las Salas de Exposición son de madera sin tratamiento ignífugo. El nivel de avance resulta **NO SATISFACTORIO**.

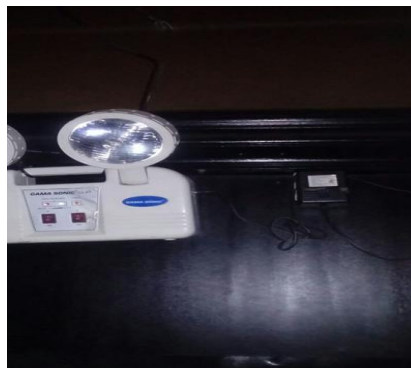
Evaluación: Se verificó in situ que la cantidad de luces de emergencias es insuficiente, las mismas se encontraban colocadas pero descargadas, así en caso de corte de luz el Museo no contaría con un sistema de emergencia de electricidad. El nivel de avance resulta **INCIPIENTE**.

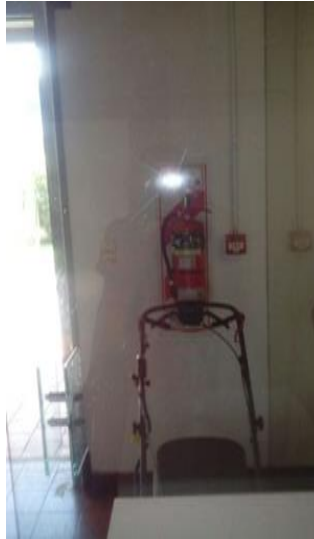
Evaluación: Se verificó in situ que los pocos extinguidores existentes se encuentran en lugares visibles. No se observaron matafuegos en el piso, hay señaléticas instalada pero sin el matafuego reglamentario. El nivel de avance resulta **INCIPIENTE**.

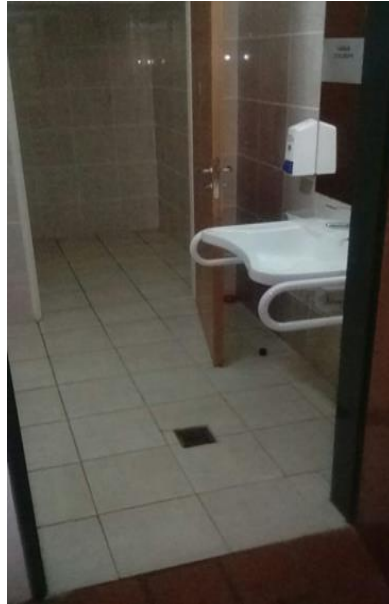
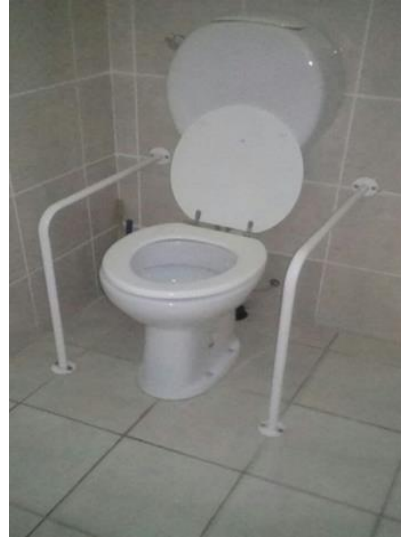
**Evaluación:** Se verificó in situ que la Obra está finalizada, se constataron sanitarios nuevos que son utilizados por el personal administrativo. Un sanitario de damas, un sanitario de caballeros y un sanitario para personas con movilidad reducida.

Existen problemas de circulación en los baños realizados El nivel de avance resulta **SATISFACTORIO**.

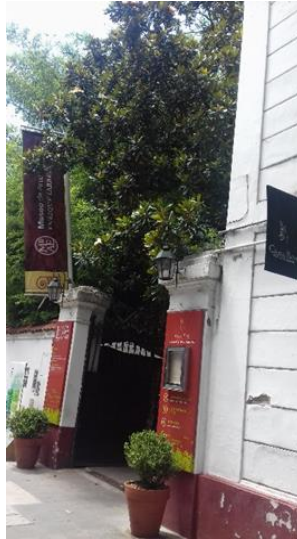
Evaluación: Se verificó in situ que las puertas de acceso no poseen señalización con caracteres braille. El Museo se encuentra en refacciones y no se brindó información que confirme si la obra en curso contempla las intervenciones destinadas a subsanar la observación.

El estado de refacción no permite definir la situación final. El nivel de avance resulta **NO VERIFICABLE**.

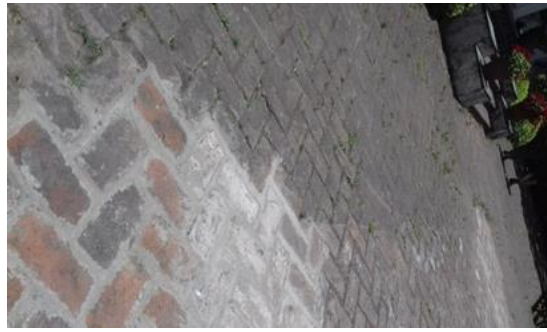
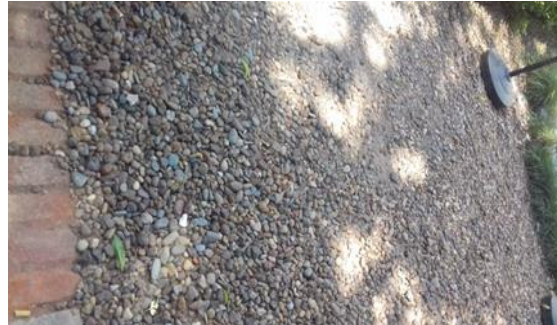
Evaluación: Se verificó in situ que los senderos de tránsito múltiple son de piedra y de material de textura rugosa, se detectan partes rotas que dificultan el libre tránsito para el público en general. El nivel de avance resulta **NO SATISFACTORIO**.

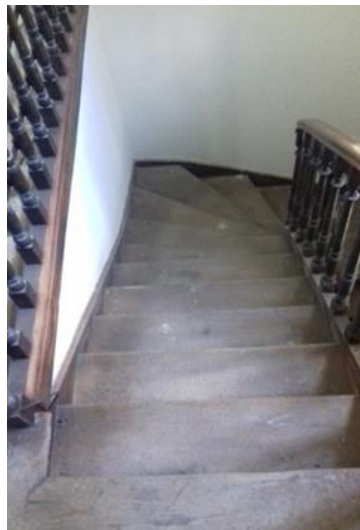
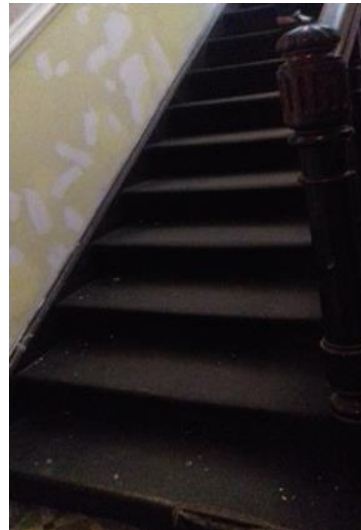
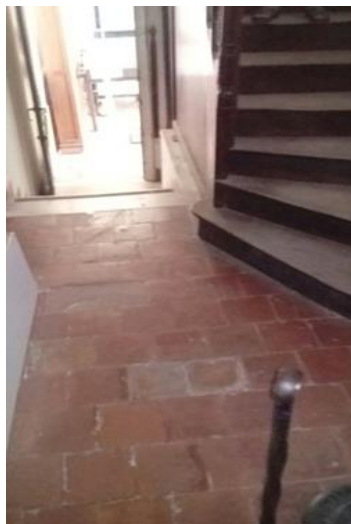
La escalera de 6 peldaños que comunica el patio con la casa Museo es de mármol y se encuentra deteriorada.

El Museo se encuentra en refacciones y no se brindó información que confirme si la obra en curso contempla las intervenciones destinadas a subsanar la observación.

El estado de refacción no permite definir la situación final. El nivel de avance resulta **NO VERIFICABLE**.

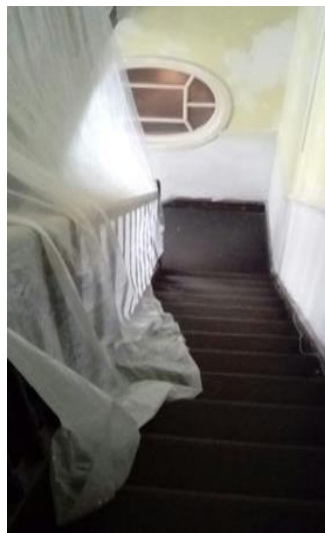
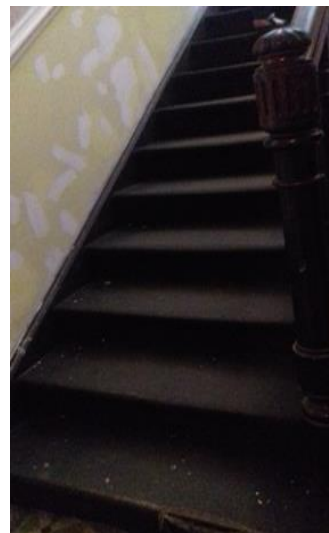
El Museo se encuentra en refacciones y no se brindó información que confirme si la obra en curso contempla las intervenciones destinadas a subsanar la observación.

El estado de refacción no permite definir la situación final. El nivel de avance resulta **NO VERIFICABLE**.

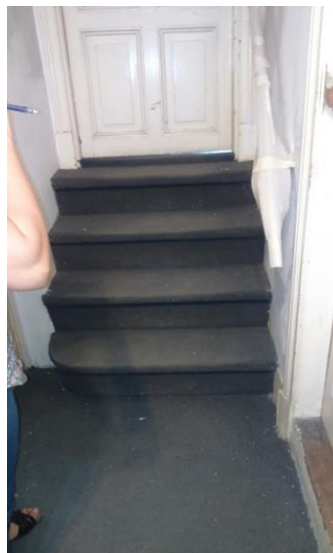
El Museo se encuentra en refacciones y no se brindó información que confirme si la obra en curso contempla las intervenciones destinadas a subsanar la observación.

El estado de refacción no permite definir la situación final. El nivel de avance resulta **NO VERIFICABLE**.

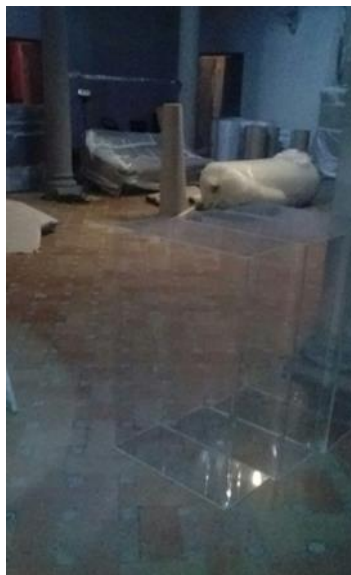
El Museo se encuentra en refacciones y no se brindó información que confirme si la obra en curso contempla las intervenciones destinadas a subsanar la observación.

El estado de refacción no permite definir la situación final. El nivel de avance resulta **NO VERIFICABLE**.

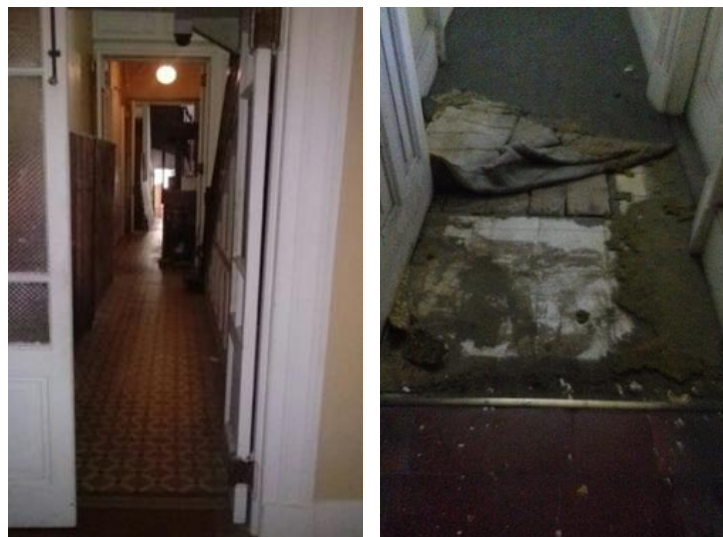
El Museo se encuentra en refacciones y no se brindó información que confirme si la obra en curso contempla las intervenciones destinadas a subsanar la observación.

El estado de refacción no permite definir la situación final. El nivel de avance resulta **NO VERIFICABLE**.

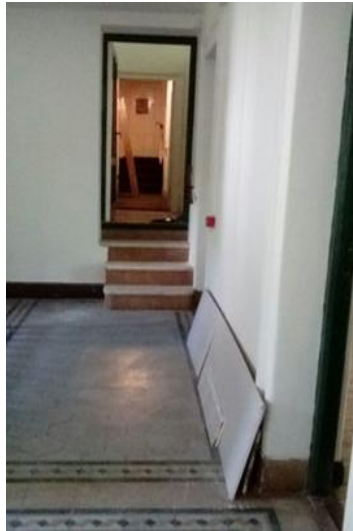
Evaluación: Se verificó in situ que hay desniveles en la trayectoria de los medios exigidos de salida sin salvar por rampas. El Museo se encuentra en refacciones y no se brindó información que confirme si la obra en curso contempla las intervenciones destinadas a subsanar la observación.

El estado de refacción no permite definir la situación final. El nivel de avance resulta **NO VERIFICABLE**.

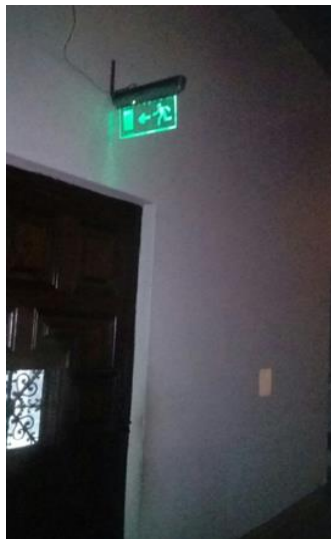
**OBSERVACIÓN 12.-** La línea natural de libre trayectoria de los medios exigidos de salida no está señalizada

Evaluación: Se verificó in situ que la línea natural de libre trayectoria de los medios exigidos de salida no está señalizada. El Museo se encuentra en refacciones y no se brindó información que confirme si la obra en curso contempla las intervenciones destinadas a subsanar la observación.

El estado de refacción no permite definir la situación final. El nivel de avance resulta **NO VERIFICABLE**.

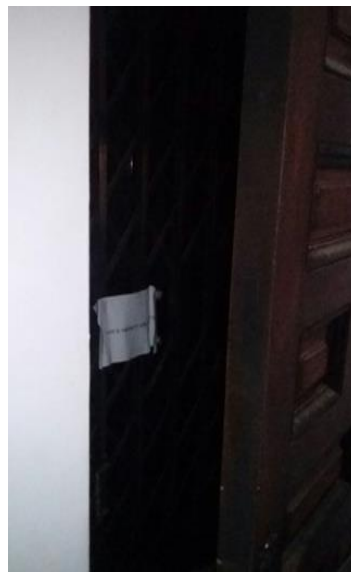
**OBSERVACIÓN 13-** El edificio tiene el ascensor inhabilitado, sin otro medio alternativo de elevación, imposibilitando el recorrido de personas con movilidad reducida.

Evaluación: Se verificó in situ que el ascensor se encuentra fuera de uso, inhabilitado. El Museo se encuentra en refacciones y no se brindó información que confirme si la obra en curso contempla las intervenciones destinadas a subsanar la observación.

El estado de refacción no permite definir la situación final. El nivel de avance resulta **NO VERIFICABLE**.

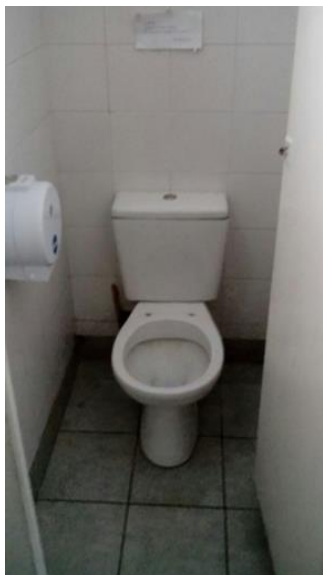
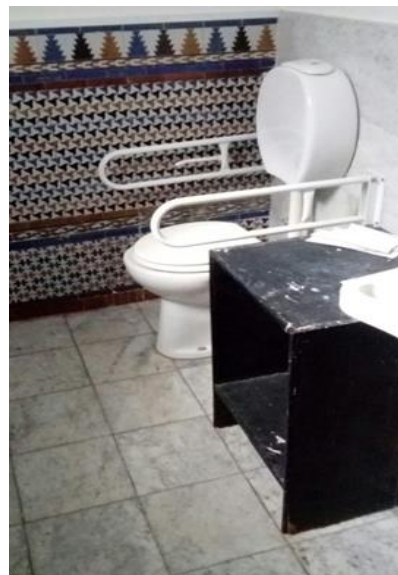
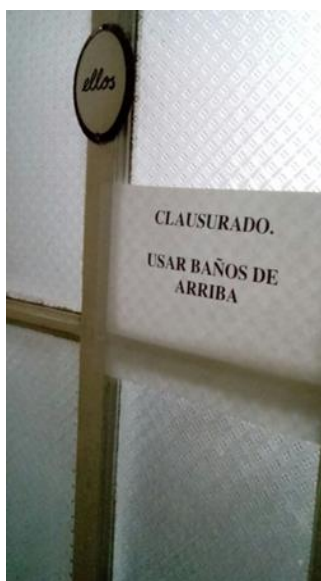
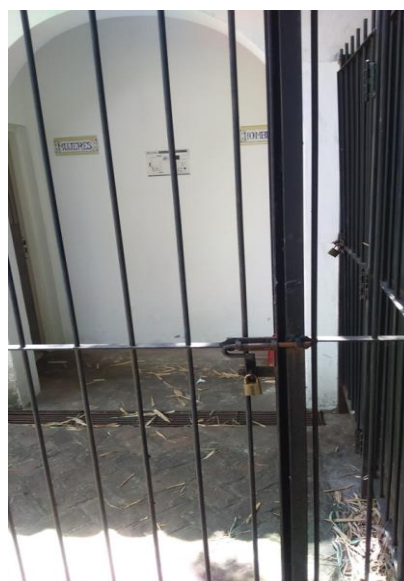
**OBSERVACIÓN 14.-** *Los servicios de salubridad no cumplen con el mínimo exigido por la normativa. Faltan 2 mingitorios.*

El Museo se encuentra en refacciones y no se brindó información que confirme si la obra en curso contempla las intervenciones destinadas a subsanar la observación.

El estado de refacción no permite definir la situación final. El nivel de avance resulta **NO VERIFICABLE**.

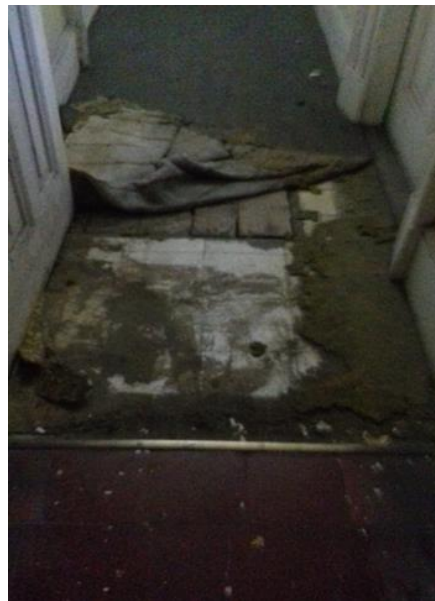
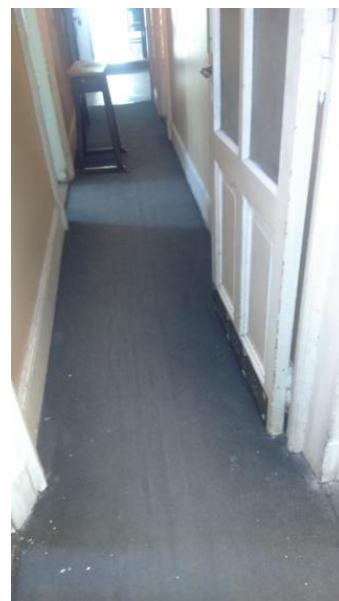
**OBSERVACIÓN 15.-** Hay pisos de madera y alfombra sin tratamiento ignífugo

El Museo se encuentra en refacciones y no se brindó información que confirme si la obra en curso contempla las intervenciones destinadas a subsanar la observación.

El estado de refacción no permite definir la situación final. El nivel de avance resulta **NO VERIFICABLE**.

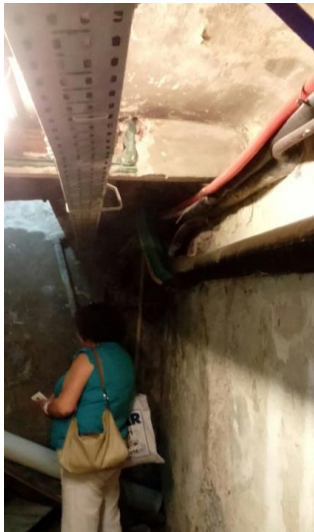
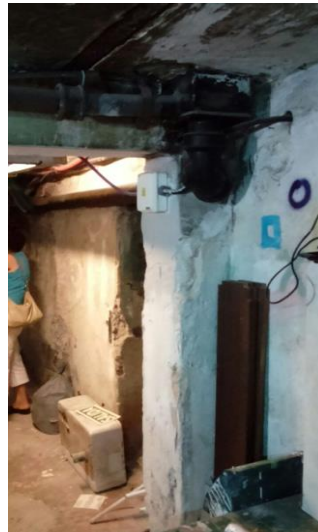
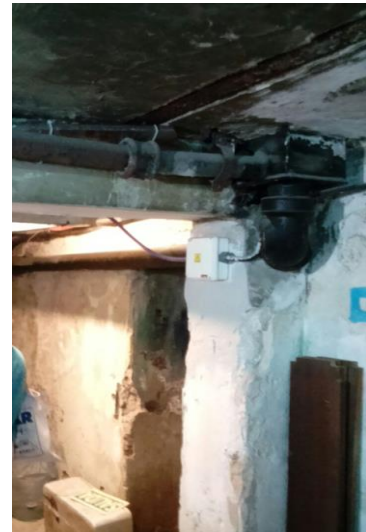
**OBSERVACIÓN 16.-** *Hay un bajo escalera utilizado como depósito para guardar elementos combustibles.*

Evaluación: Se verificó in situ la existencia de un sótano debajo de la escalera continua al patio, en ese local se observan cables de electricidad expuestos y elementos combustibles; sus muros están sin pintura con revoque desgastado, el techo presenta humedad y filtraciones, con vigas oxidadas a la vista, se observa un banco de trabajo del personal del Museo. El se encuentra absolutamente deteriorado.

El estado de refacción no permite definir la situación final. El nivel de avance resulta **NO VERIFICABLE**.

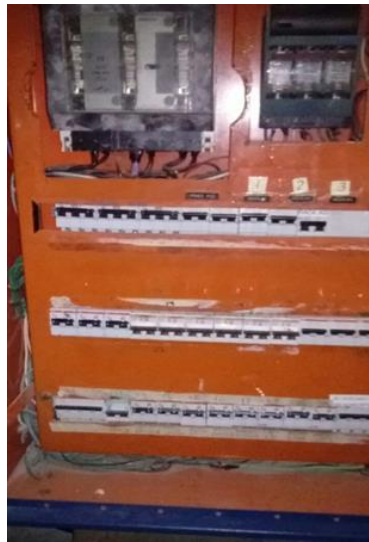
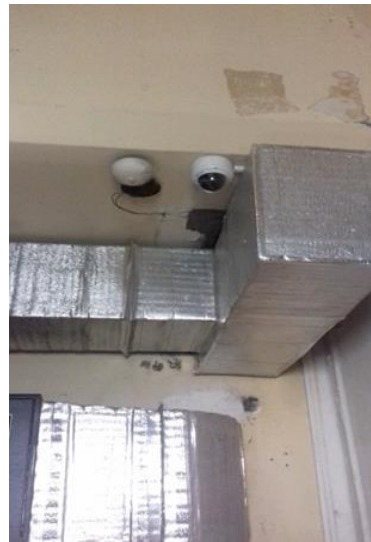
**OBSERVACIÓN 17.-** *La instalación eléctrica es precaria. Hay circuitos sin disyuntores y hay tramos de instalaciones con cables a la vista.*

Evaluación: Se verificó in situ que la instalación eléctrica es precaria, se constataron los tableros de electricidad con cables expuestos a la vista y circuitos sin disyuntores. El Museo se encuentra en refacciones y no se brindó información que confirme si la obra en curso contempla las intervenciones destinadas a subsanar la observación.

El estado de refacción no permite definir la situación final. El nivel de avance resulta **NO VERIFICABLE**.
