INFORME FINAL DE  
AUDITORIA  
Con Informe Ejecutivo

Proyecto N° 13.16.01

**SEGUIMIENTO PROYECTO  
2.13.11 CUMPLIMIENTO LEY  
962 MUSEOS**

**Auditoría Seguimiento**

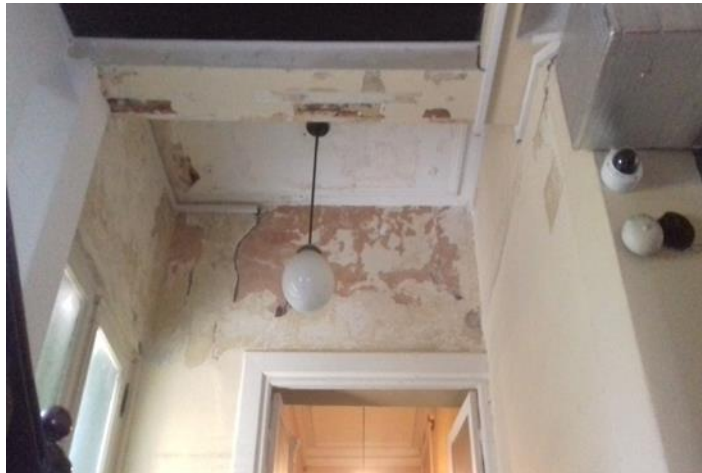
**OBSERVACIÓN 20.-** Se visualizaron manchas de filtraciones de humedad y desprendimientos de cielorraso, en diferentes sectores de la planta alta.

**Evaluación:** Se verificó in situ que la planta alta continúa teniendo filtraciones y humedad. No se constató obra de refacción en curso en la planta alta si bien el Museo se encuentra en refacciones y no se brindó información que confirme si la obra en curso contempla las intervenciones destinadas a subsanar la observación.

El estado de refacción no permite definir la situación final. El nivel de avance resulta **NO VERIFICABLE**.

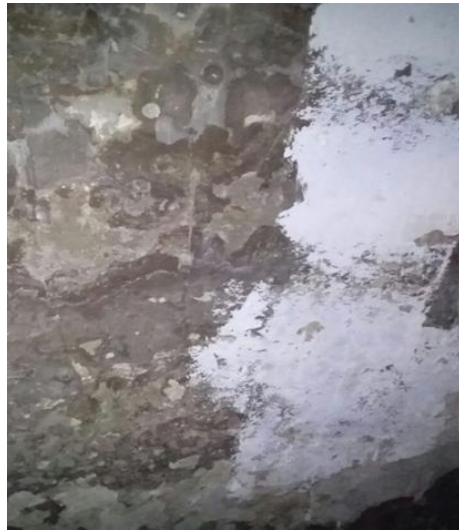
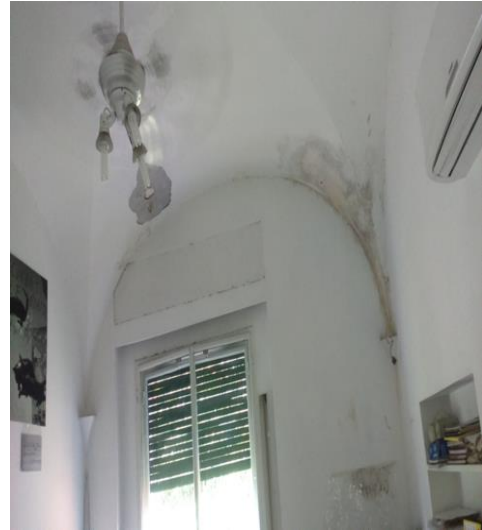
**OBSERVACIÓN 21.-** *El estado general del Museo en la planta alta denota la falta de mantenimiento*

El Museo se encuentra en refacciones y no se brindó información que confirme si la obra en curso contempla las intervenciones destinadas a subsanar la observación.

El estado de refacción no permite definir la situación final. El nivel de avance resulta **NO VERIFICABLE**.

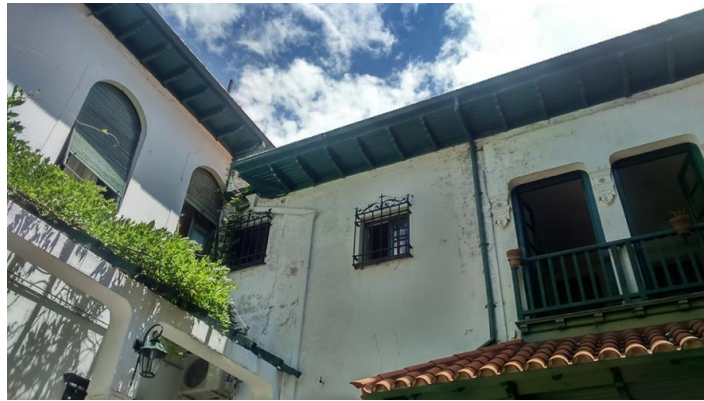
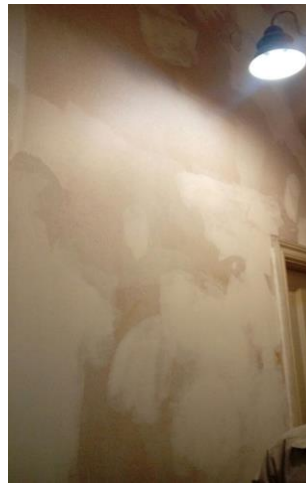
**OBSERVACIÓN 22.-** Hay paredes fisuradas, desprendimiento de revoques y falta de pintura.

El Museo se encuentra en refacciones y no se brindó información que confirme si la obra en curso contempla las intervenciones destinadas a subsanar la observación.

El estado de refacción no permite definir la situación final. El nivel de avance resulta **NO VERIFICABLE**.

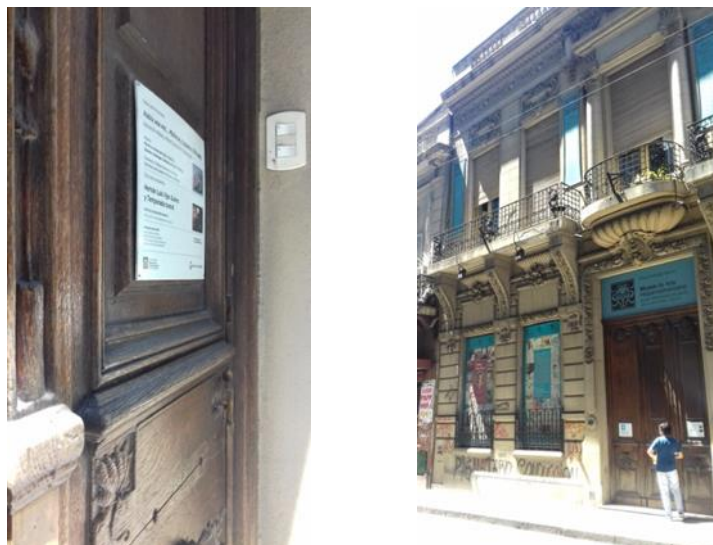
**OBSERVACIÓN 1.-** *La puerta de acceso principal no posee señalización con caracteres Braille.*

**Evaluación:** Se verificó in situ que el auditado no tomo medidas para la instalación de señalización de caracteres braille. El nivel de avance resulta **NO SATISFACTORIO.**

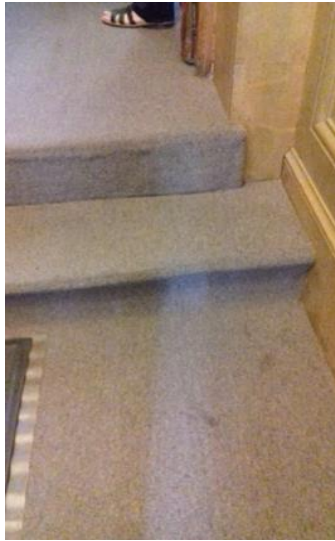
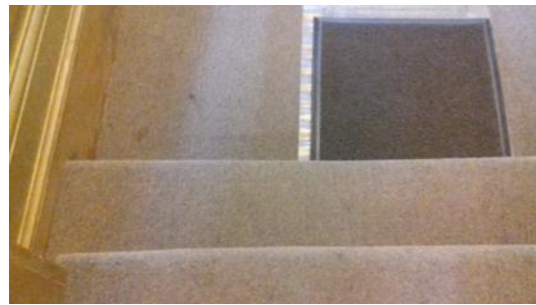
**OBSERVACIÓN 2.-** *El único acceso al Museo no cumple con la normativa, siendo dificultoso de atravesar en forma autónoma por personas con motricidad reducida ya que tiene tres escalones sin salvar.*

Evaluación: Se verificó in situ que el único ingreso al Museo consiste en una puerta de madera de doble hoja, tras el ingreso se extiende un corredor pequeño aproximadamente dos metros, luego dos escalones que dificultan el ingreso a personas con movilidad reducida. Arquitectónicamente es posible poner elementos mecánicos El nivel de avance resulta **NO SATISFACTORIO**.

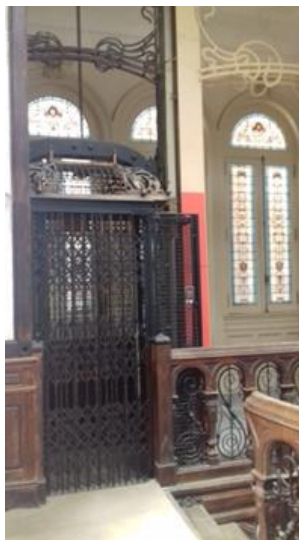
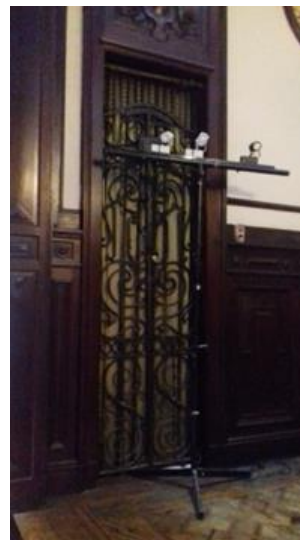
**Evaluación:** Se verificó in situ que el ascensor sigue en el mismo estado. Fuera de uso e inhabilitado. Resulta arquitectónicamente posible su remplazo por equipos nuevos. El nivel de avance resulta **NO SATISFACTORIO.**

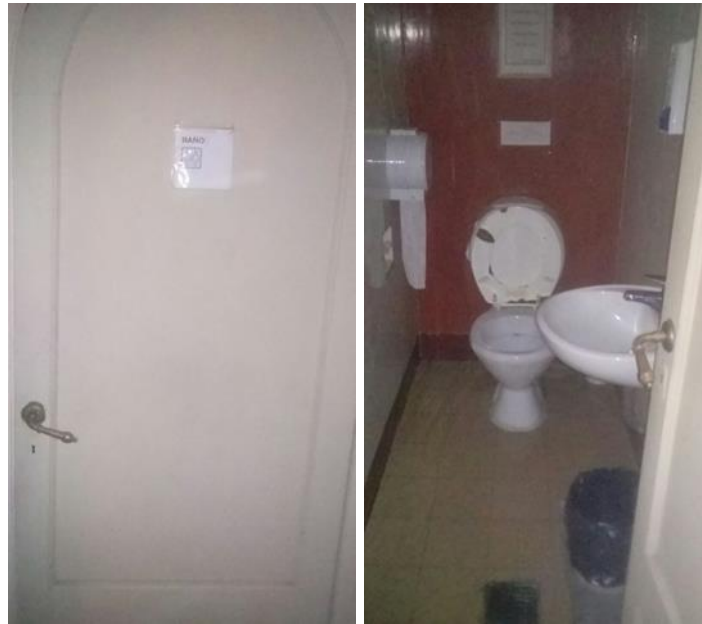
**OBSERVACIÓN 7.-** *No hay sanitario de salubridad especial. Los sanitarios utilizados tanto por el público como por el personal, están ubicados en sectores poco accesibles y son escasos. Para cumplir con la normativa faltan tres inodoros, cinco bachas y un mingitorio*

Evaluación: Se verificó in situ que en la planta baja existe un solo sanitario de uso público y para el personal del Museo. El mismo es inaccesible para personas con movilidad reducida. Su estado de limpieza y mantenimiento es óptimo. Se encuentra ubicado dentro de una sala utilizada como oficina de control de cámaras. El Museo no cuenta con un sanitario para personas con movilidad reducida. El nivel de avance resulta **NO SATISFACTORIO**.

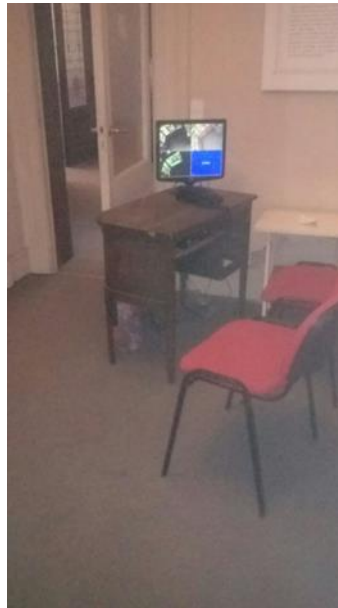
**OBSERVACIÓN 8.-.** *El acceso al único sanitario de uso público es a través de la oficina de control*

Evaluación: Se verificó in situ que en la planta baja existe un solo sanitario de uso público y para el personal del Museo. El acceso a mismos es a través de un salón correspondiente al área administrativa. Así el sanitario se encuentra fuera de la oferta de servicios al público El nivel de avance resulta **NO SATISFACTORIO**.

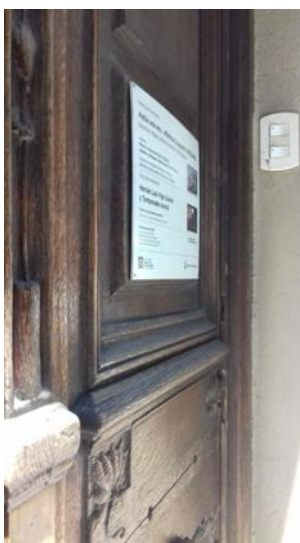
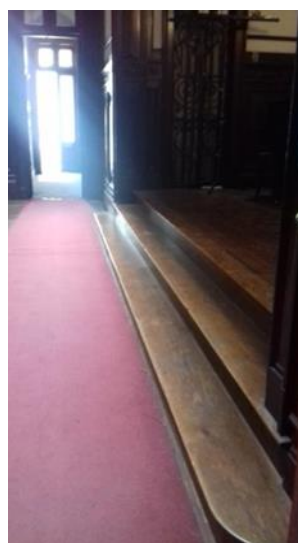
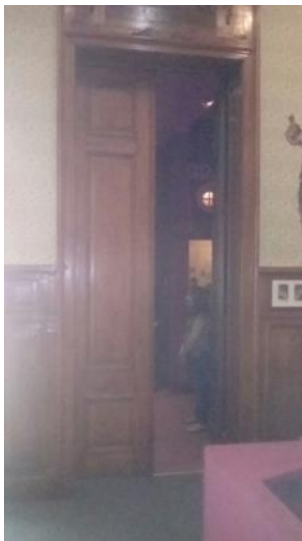
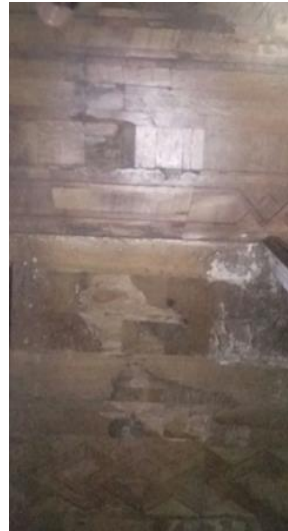
**Evaluación:** Se verificó in situ que no se introdujeron modificaciones con posterioridad al informe 2.13.13. El nivel de avance resulta **NO SATISFACTORIO.**

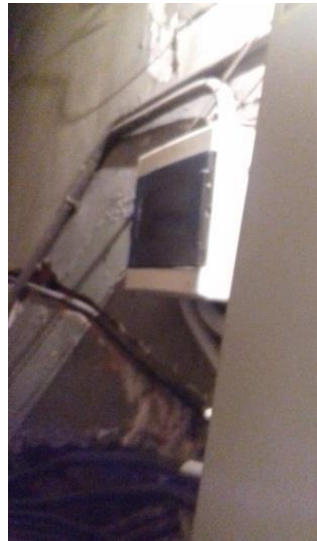
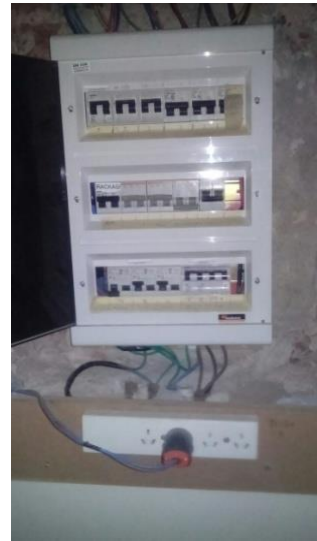
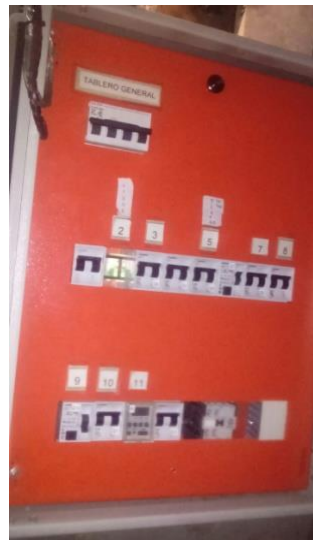
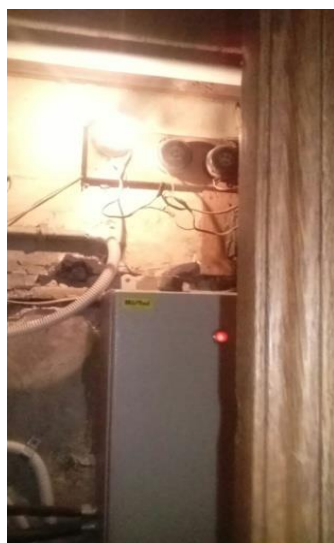
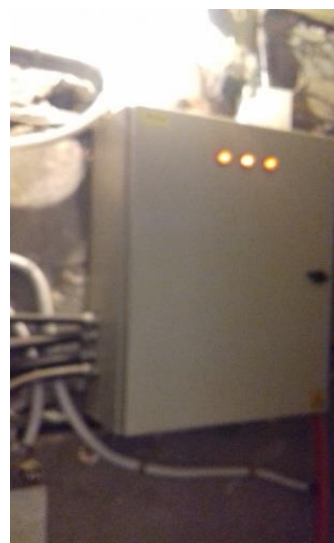
**OBSERVACIÓN 10.-** Hay tableros eléctricos con los circuitos sin identificar, sin disyuntor y sin jabalina. Hay cables sueltos en diferentes sectores del edificio.

Evaluación: Se verificó in situ que un tablero de electricidad en la planta baja se localiza en un cuarto contiguo a la entrada principal del Museo, donde se constata la existencia de cables sueltos por encima del tablero de electricidad.

Otro tablero de electricidad se encuentra en la Planta Alta, por debajo del mismo existe la instalación precaria de un adaptador (zapatilla). No se observó cámara de Jabalina de puesta a tierra a la vista. El nivel de avance resulta **NO SATISFACTORIO**

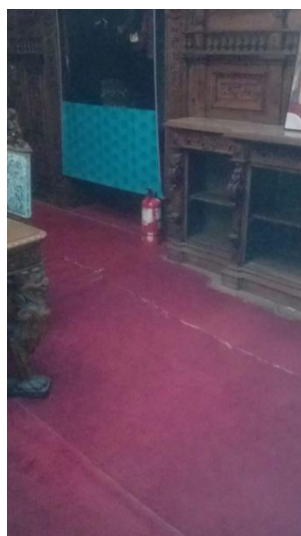
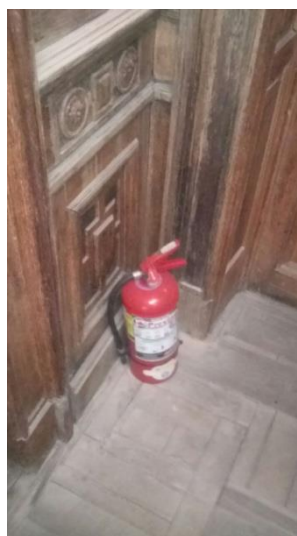
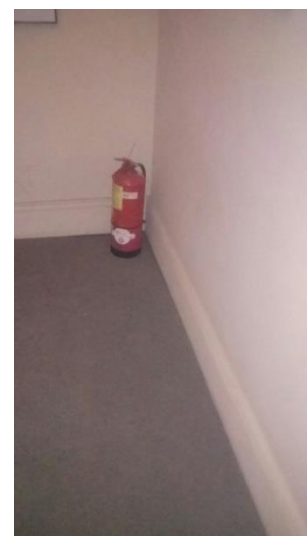
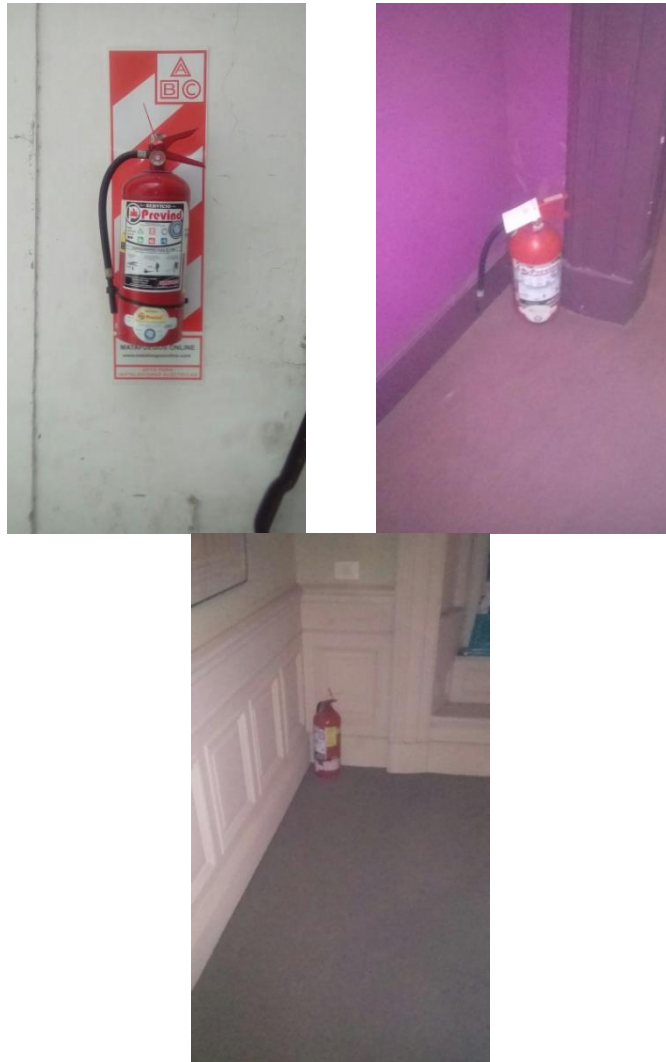
**OBSERVACIÓN 13-** Hay matafuegos apoyados en el piso en lugares poco visibles.

**Evaluación:** Se verificó in situ que existen 5 extinguidores sin sus respectivas señaléticas. Los mismos se encuentran en el piso y una unidad cumple el requerimiento de señalética en la pared y se encuentra colgado reglamentariamente. El nivel de avance resulta **NO SATISFACTORIO**

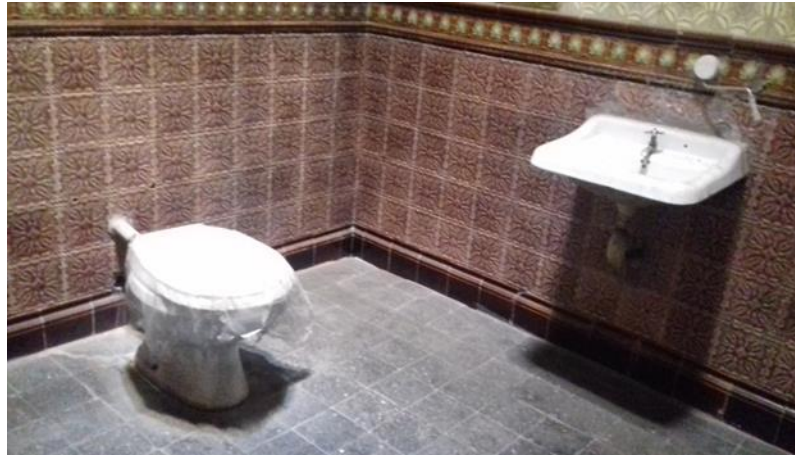
**OBSERVACIÓN 14.-** *La instalación sanitaria de la planta alta está anulada debido a problemas en la distribución de agua.*

**Evaluación:** Se verificó in situ que los dos sanitarios de la planta alta se encuentran fuera de uso, uno de ellos es utilizado como depósito donde se guardan, artículos varios. El nivel de avance resulta **NO SATISFACTORIO**

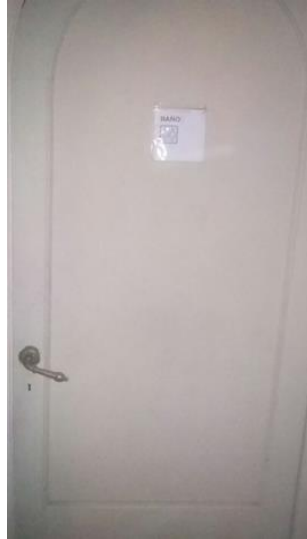
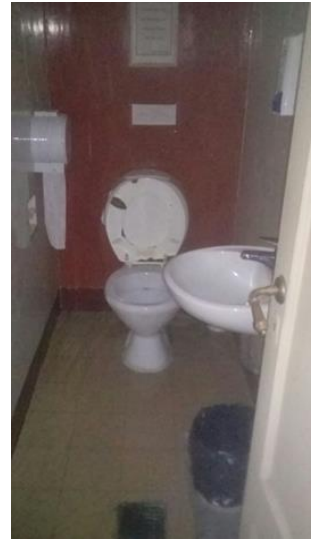
**OBSERVACIÓN 15.-** Los sanitarios de la planta baja se encuentran en estado de precariedad.

**Evaluación:** Se verificó in situ que en la planta baja existe un solo sanitario para uso del público y el personal del Museo. El mismo es inaccesible para personas con capacidades reducidas. Su estado era

óptimo en cuanto a limpieza y mantenimiento. Su ubicación es dentro de una sala, que es utilizada como oficina de control de cámaras. El nivel de avance resulta **SATISFACTORIO**

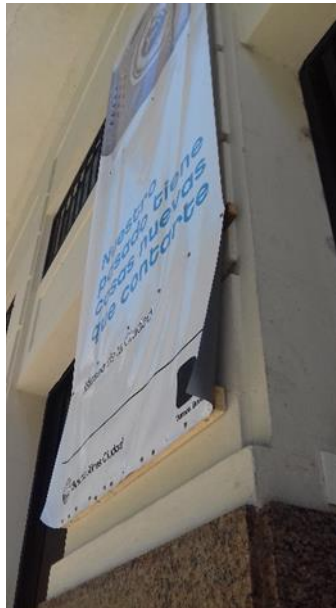
**OBSERVACIÓN 1.-** Las puertas de acceso no tienen señalización con caracteres braille.

Evaluación: Se verificó in situ que Las puertas de acceso no tienen señalización con caracteres braille. El nivel de avance resulta **NO SATISFACTORIO**

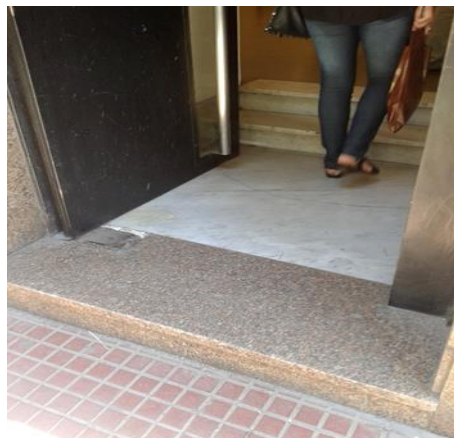
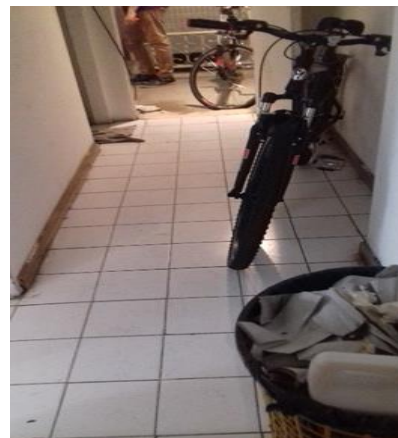
**OBSERVACIÓN 2.-** Los pasajes de entrada (Defensa 219/223) que conforman la trayectoria de los medios exigidos de salida, son de dimensiones reducidas.

**Evaluación:** Se verificó in situ que los pasajes de entrada que menciona la observación, no tuvieron modificación. El nivel de avance resulta **NO SATISFACTORIO**

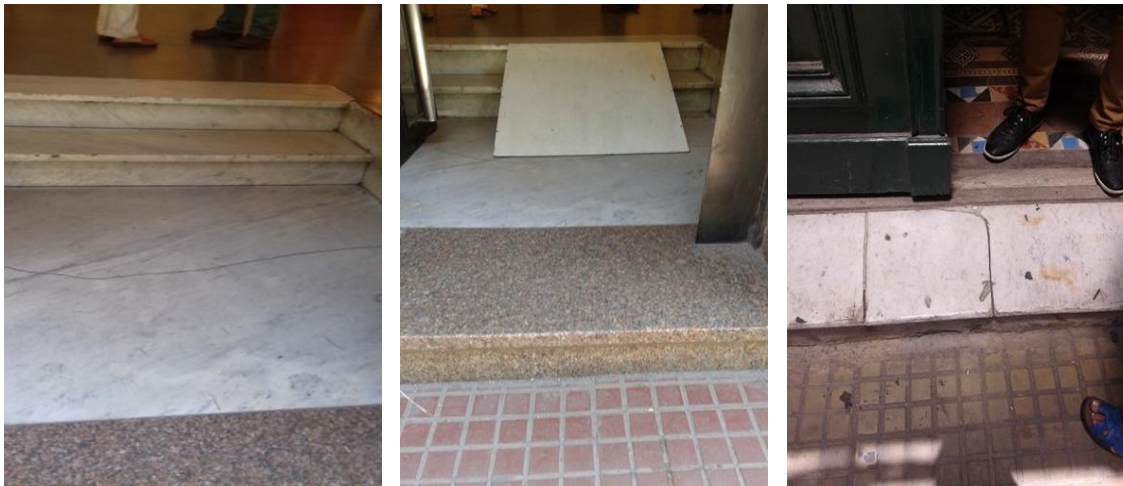
**OBSERVACIÓN 3.-** Hay desniveles en la trayectoria de los medios exigidos de salida sin salvar por rampas.

**Evaluación:** Se verificó in situ que hay desniveles, en la trayectoria de los medios exigidos de salida sin salvar por rampa, el acceso es reducido, dificultoso para personas con movilidad reducida. El nivel de avance resulta **NO SATISFACTORIO**

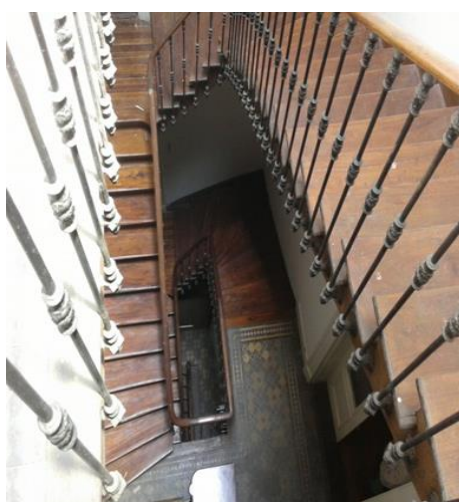
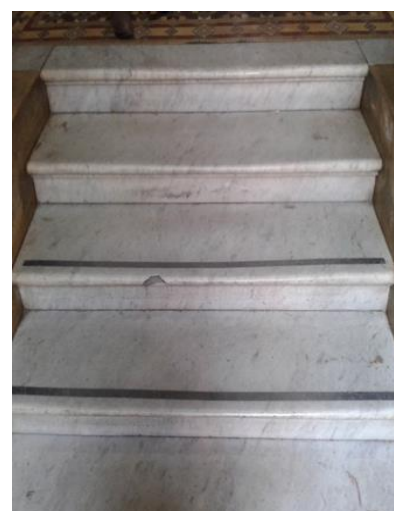
**OBSERVACIÓN 4.-** Ninguna de las tres escaleras principales cumple con la normativa; ni en lo edilicio ya que en su mayor desarrollo son de madera (material altamente combustible), compensadas y tienen tramos con excesiva cantidad de escalones; ni en su equipamiento, ya que hay tramos sin zócalo en uno de los lados, tienen un solo pasamanos, no tienen cinta antideslizante, ni señalización.

Ninguna de las tres escaleras principales cumple con la normativa; ni en lo edilicio ya que en su mayor desarrollo son de madera (material altamente combustible), compensadas y tienen tramos con excesiva cantidad de escalones; ni en su equipamiento, ya que hay tramos sin zócalo en uno de los lados, tienen un solo pasamanos, no tienen cinta antideslizante, ni señalización. El nivel de avance resulta **NO SATISFACTORIO**

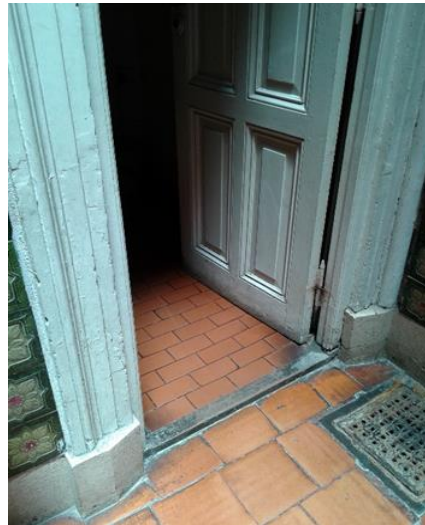
Evaluación: Se verificó in situ que las puertas ubicadas en la trayectoria de los medios exigidos de salida abren en el sentido contrario al del escape. El nivel de avance resulta **NO SATISFACTORIO**.

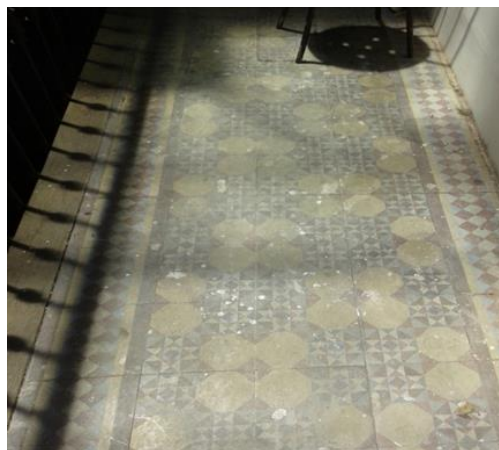
**OBSERVACIÓN 7.-** *La trayectoria de los medios exigidos de salida es confusa. Tiene pasajes con anchos insuficientes (de 1,00 m) y se encuentran obstaculizados con equipamiento mobiliario combustible.*

**Evaluación:** Se verificó in situ que los pasajes tienen una medida de 1 metro. Los mismos al momento de la constatación se encuentran con su trayectoria libre. El nivel de avance resulta **INCIPIENTE**.

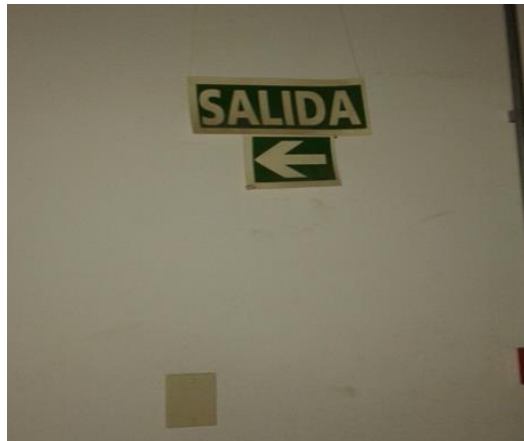
**OBSERVACIÓN 8.-** *La señalización de la trayectoria de los medios exigidos de salida es escasa*

Evaluación: Se verificó in situ que la señalización de la trayectoria de los medios exigidos es escasa. El nivel de avance resulta **NO SATISFACTORIO**.

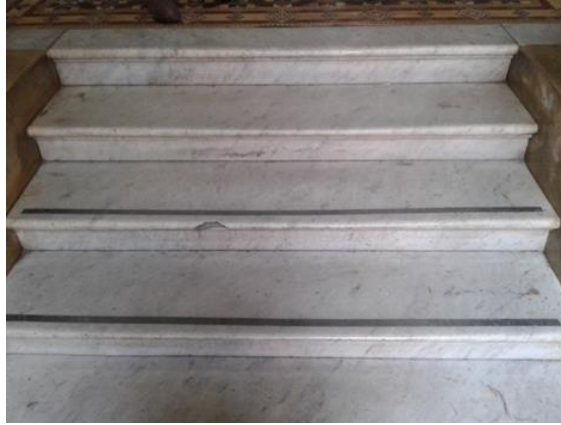
**OBSERVACIÓN 9.-** *El edificio no tiene ascensor ni medio alternativo de elevación que salve los desniveles que presenta en todo su recorrido y asegure que personas de movilidad reducida accedan a los sectores principales de manera autónoma.*

Evaluación: Se verificó in situ que la arquitectura edilicia no contempla el tránsito de personas con movilidad reducida.

El edificio no cuenta con ascensor ni medio alternativo de elevación a fin de salvar los desniveles que presenta en todo su recorrido. El nivel de avance resulta **INCIPIENTE**.

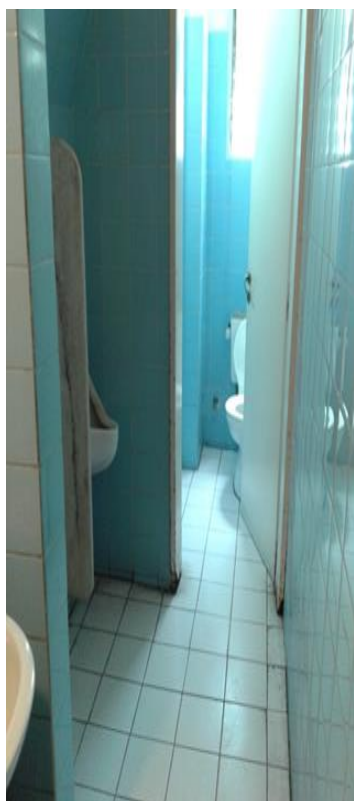
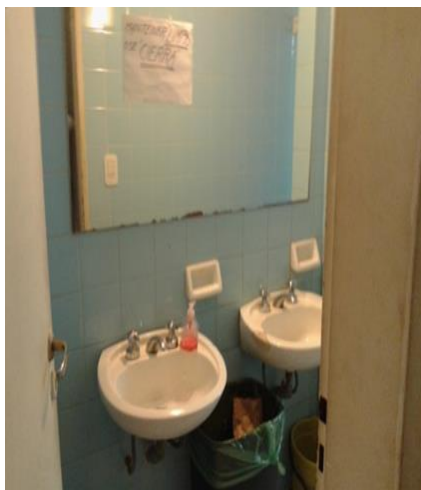
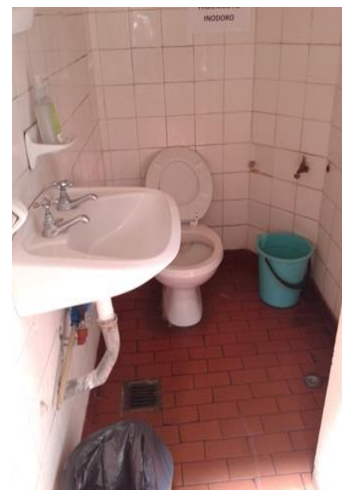
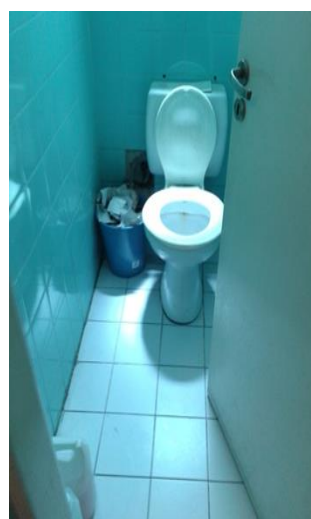
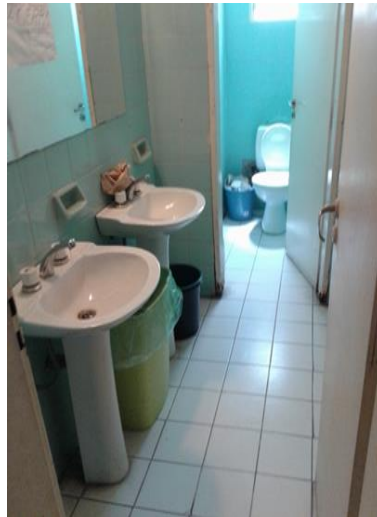
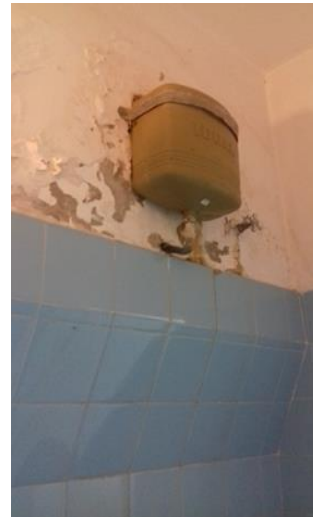
Evaluación: Se verificó in situ que existen dos sanitarios de uso común que resultan insuficientes para cumplir con el mínimo exigido por la normativa, faltan un inodoro y un lavado. Los únicos núcleos sanitarios proyectados para el público están en la Sala de Exposición de Puertas ubicado en la planta baja, el mismo no tiene conexión con el resto del Museo. El nivel de avance resulta **NO SATISFACTORIO**

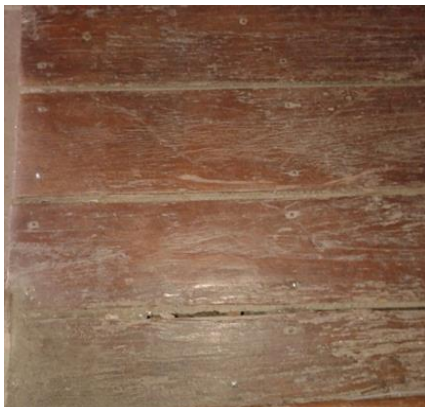
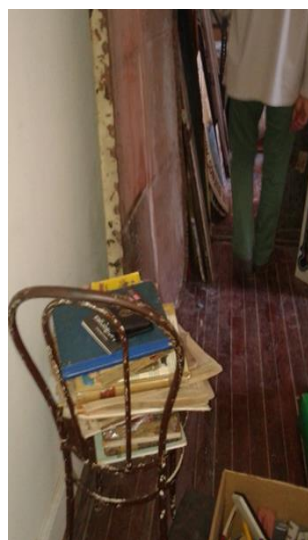
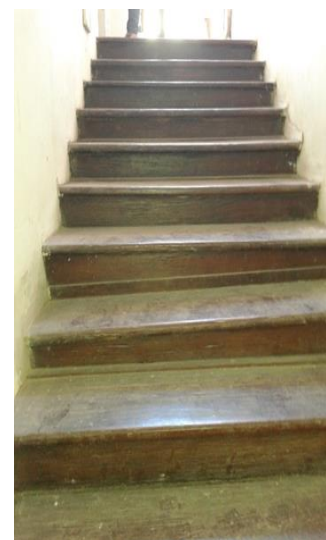
**OBSERVACIÓN 12.-** *Todos los pisos de las Salas de Exposiciones y las escaleras son de madera y no tienen el tratamiento ignífugo correspondiente*

**Evaluación:** Se verificó in situ que no se introdujeron modificaciones con posterioridad al informe 2.13.13. El nivel de avance resulta **NO SATISFACTORIO.**

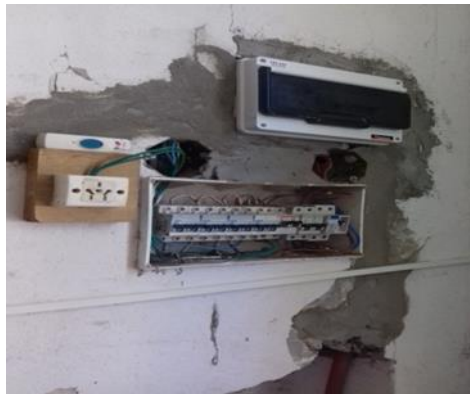
**OBSERVACIÓN 13.-** El tablero eléctrico se encuentra en un lugar poco accesible y la llegada al mismo está obstaculizada con bidones de agua y otros objetos. Hay cableado suelto, sin canalizar, en diferentes sectores del Museo.

Evaluación: Se verificó in situ que el tablero eléctrico se encuentra en un lugar poco accesible y en un sector en construcción, el mismo está obstaculizado por bidones de agua, cables, baldes y artículos de limpieza entre otros. El nivel de avance resulta **INCIPIENTE**

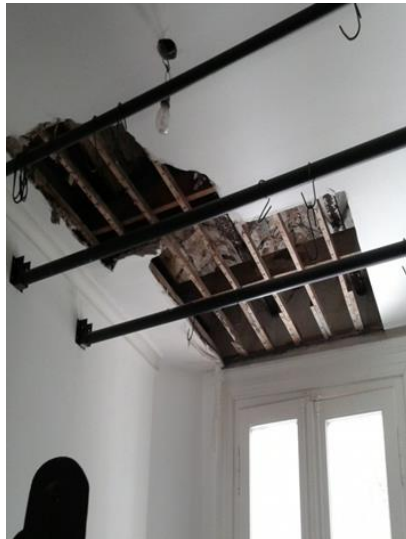
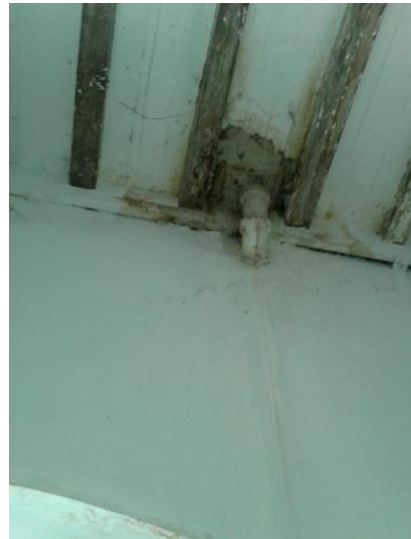
Evaluación: Se verificó in situ que la superficie no evidencia el mantenimiento adecuado, tiene problemas de humedad, filtraciones y canaletas fluviales obstruidas. El nivel de avance resulta **NO SATISFACTORIO**

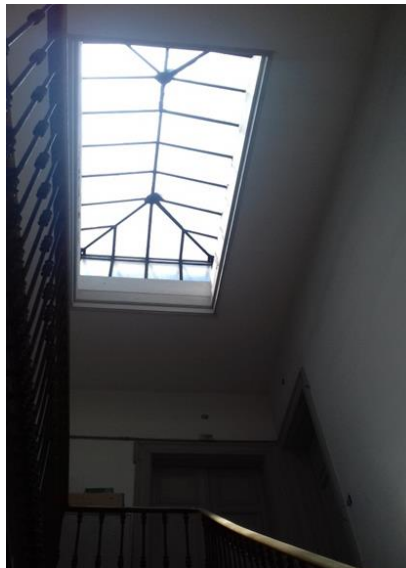
**OBSERVACIÓN 17.-** *La claraboya de madera y vidrio del segundo piso sobre Alsina 412, se encuentra muy deteriorado y con riesgo de derrumbarse. Siendo peligroso para quienes circulan por el sector.*

**Evaluación:** Se verificó in situ que la claraboya de madera y vidrio del segundo piso sobre Alsina 412, se encuentra en buen estado de mantenimiento. El nivel de avance resulta **SATISFACTORIO**

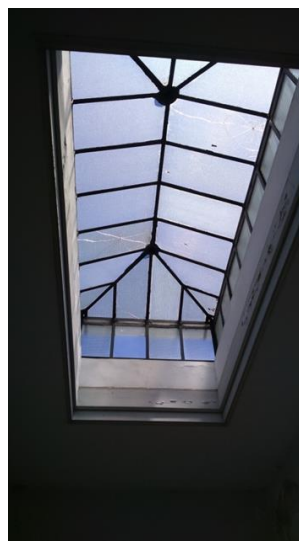
**OBSERVACIÓN 18.-** *La claraboya que cubre la escalera principal de Defensa 219 tiene vidrios rotos con peligro de desprendimiento.*

Evaluación: Se verificó in situ que la claraboya que cubre la escalera principal de Defensa 219 tiene vidrios rotos. El nivel de avance resulta **NO SATISFACTORIO**

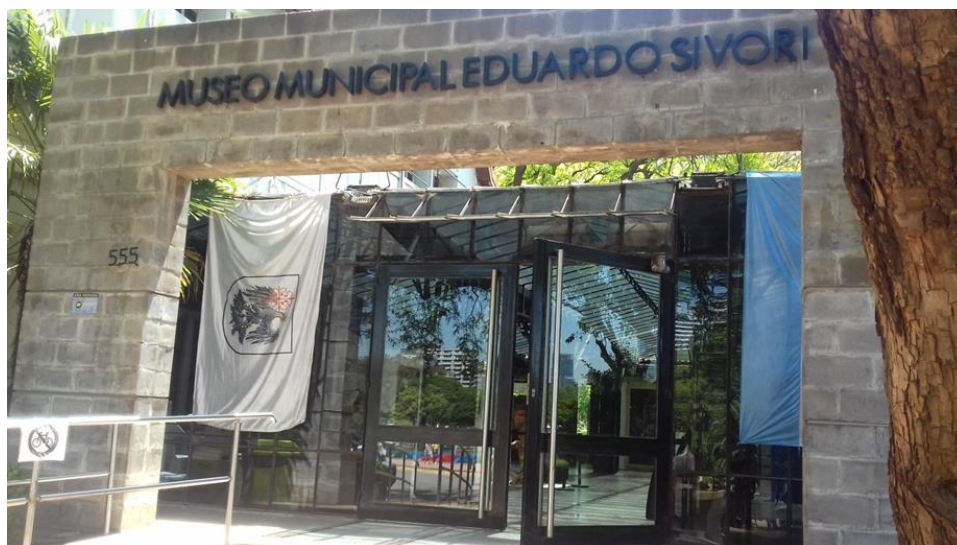
**Evaluación:** Se verificó in situ que la puerta de acceso principal no posee señalización con caracteres braille El nivel de avance resulta **NO SATISFACTORIO**

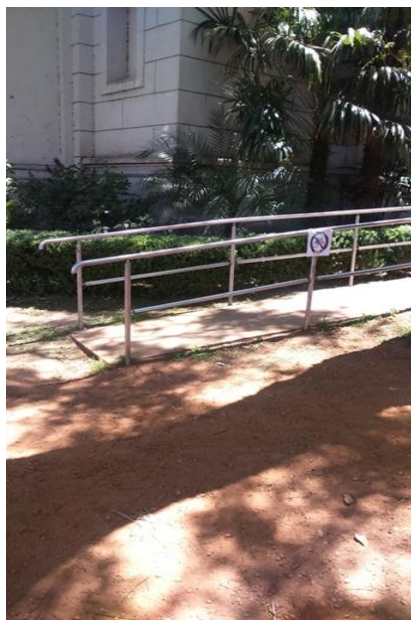
**OBSERVACIÓN 2.-** *La rampa exterior de acceso al edificio no tiene zócalo de contención ni señalización de textura. Si bien posee doble baranda, la misma no cuenta con pasamanos anatómico, doble y continuo.*

**Evaluación:** Se verificó in situ que la rampa de referencia no ha sido modificada. El nivel de avance resulta **NO SATISFACTORIO**

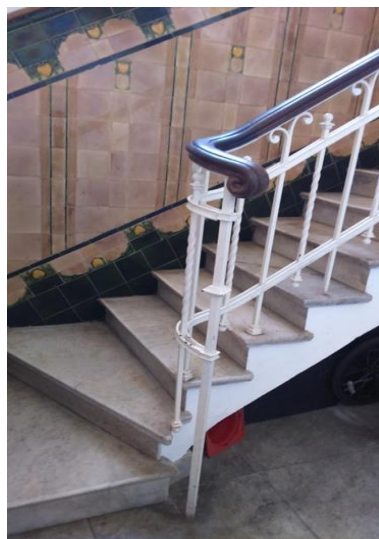
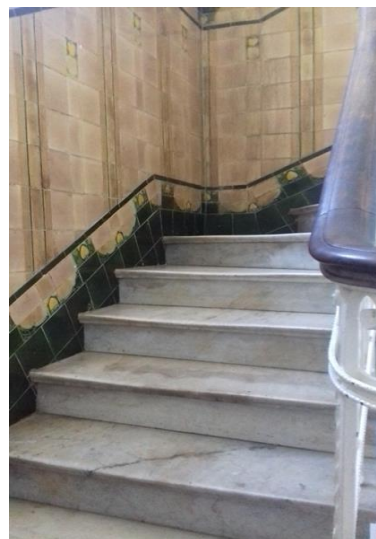
**OBSERVACIÓN 3.-** *La escalera de mármol de uso público, que vincula los diferentes niveles del Museo no cumplen con lo establecido en la normativa, tanto desde el punto de vista edilicio, ya que se trata de una construcción del año 1912 (cantidad de alzadas, ancho mínimo, libre de escalones compensados, etc.) como de equipamiento (cinta antideslizante en sus pedadas, doble baranda, señalización, etc.)*

**Evaluación:** Se verificó in situ que sobre la escalera no se introdujeron modificaciones con posterioridad al informe 2.13.13. El nivel de avance resulta **NO SATISFACTORIO**

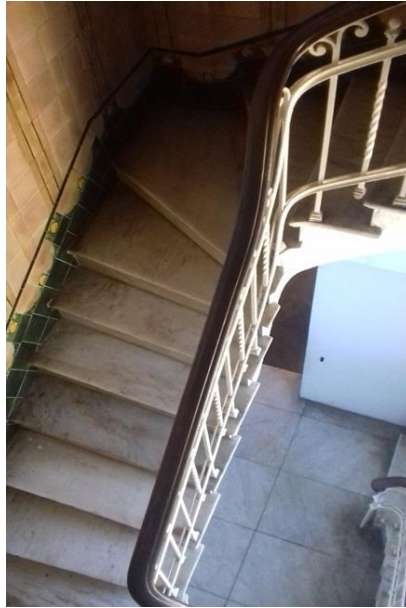
**OBSERVACIÓN 4.-** *La escalera, también de uso público, que vincula el primero con el segundo nivel del edificio antiguo, se encuentra obstaculizada con equipamiento combustible. La misma no está señalizada.*

**Evaluación:** Se verificó in situ que la escalera, de uso público, que vincula el primero con el segundo nivel del edificio antiguo no se encontraba obstaculizada al momento del relevamiento en el lugar. El nivel de avance resulta **SATISFACTORIO.**

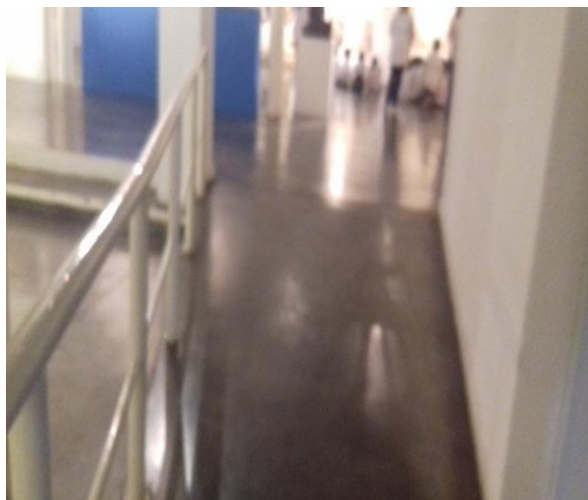
**OBSERVACIÓN 5.-** *La rampa interior de acceso a la Sala Principal y a los sanitarios, no tiene zócalo de contención, ni señalización de textura, ni doble baranda.*

**Evaluación:** Se verificó in situ que la rampa interior de acceso a la Sala Principal y a los sanitarios, no tiene zócalo de contención, ni señalización de textura, ni doble baranda. El nivel de avance resulta **NO SATISFACTORIO**

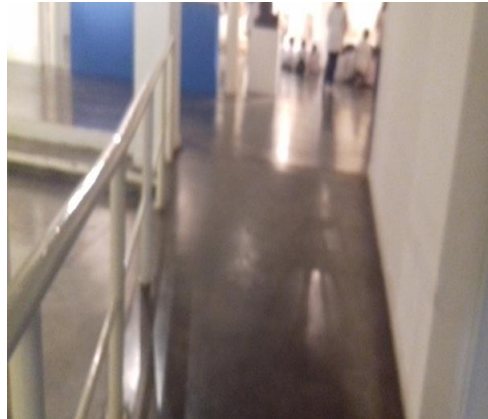
**OBSERVACIÓN 6.** *Su única baranda, no tiene pasamanos anatómico, doble y continuo.*

**Evaluación:** Se verificó in situ que sobre la baranda no se introdujeron modificaciones con posterioridad al informe 2.13.13. El nivel de avance resulta **NO SATISFACTORIO**.

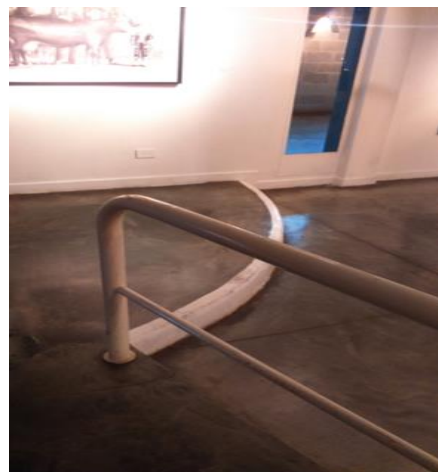
**OBSERVACIÓN 7.-** *Hay desniveles en la trayectoria de los medios exigidos de salida sin salvar por rampas.*

**Evaluación:** Se verificó in situ que hay desniveles en el piso del acceso que dificultan su uso por parte de personas con movilidad reducida. El nivel de avance resulta **NO SATISFACTORIO**.

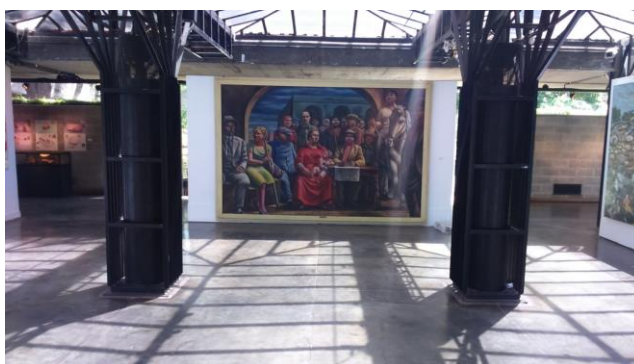
**OBSERVACIÓN 8.-** *La trayectoria de los medios de salida se encuentra obstaculizada en los niveles altos con los niveles altos con equipamiento combustible escenográfico y mobiliario.*

Evaluación: Se verificó in situ que las trayectorias de los medios de salida, se encontraban despejadas. El nivel de avance resulta **SATISFACTORIO.**

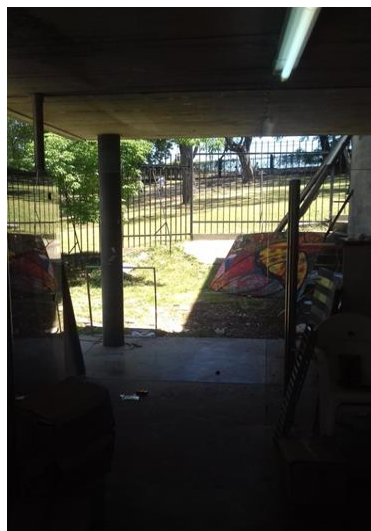
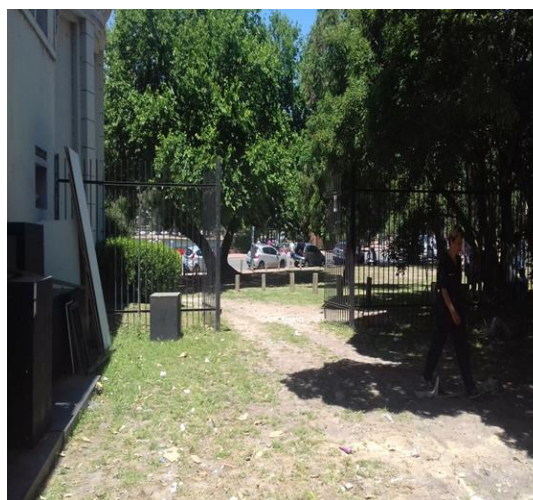
**OBSERVACIÓN 9.-** *Una de las salidas alternativas tiene sus puertas cerradas con llave y su libre trayectoria esta obstruida con el taller de tallado.*

Evaluación: Se verificó in situ que las puertas estaban utilizables y despejadas.

Fue solucionado, en el momento de la verificación no consta El nivel de avance resulta **SATISFACTORIO.**

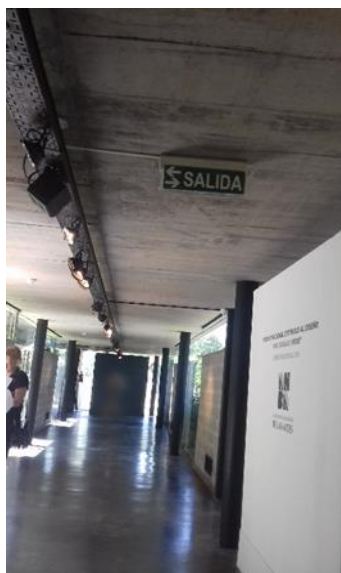
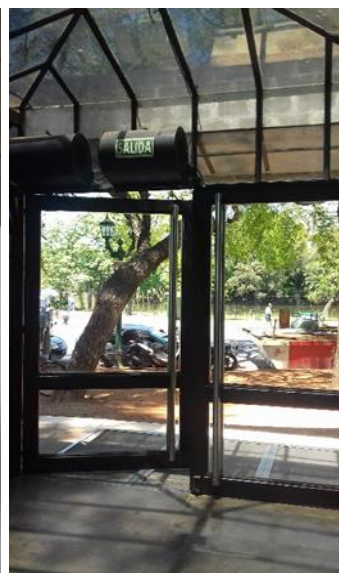
**OBSERVACIÓN 10.-** La línea natural de libre trayectoria de los medios exigidos de salida no está señalizada

**Evaluación:** Se verificó in situ que la línea natural de libre trayectoria de los medios exigidos de salida esta insuficientemente señalizada por ser incompleta en el recorrido. El nivel de avance resulta **INCIPIENTE.**

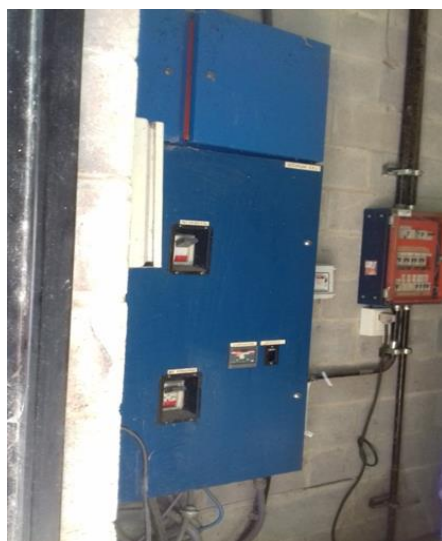
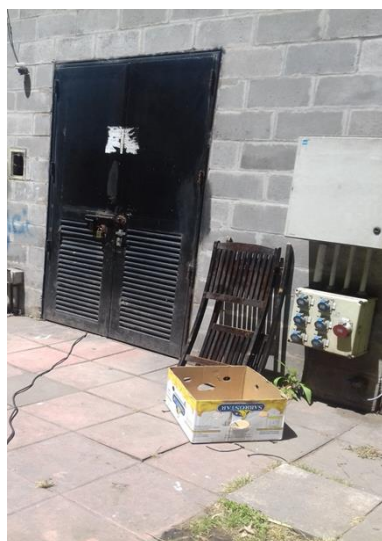
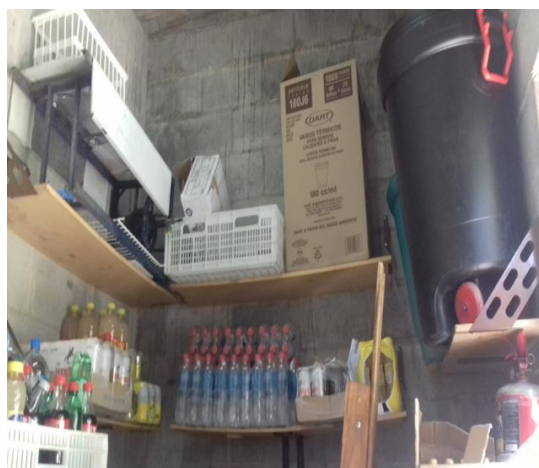
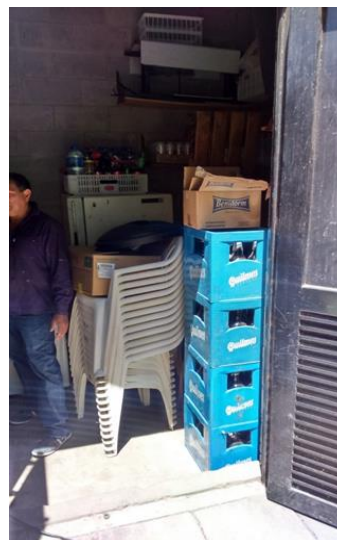
Evaluación: Se verificó in situ que el ingreso a la pequeña sala donde se encuentra el tablero de electricidad, está ubicada sobre el costado derecho de la cafetería, el ingreso a la misma se encuentra obstaculizado con insumos relacionados a la gastronomía. La llave de ingreso al tablero de electricidad es manejada por personal de la cafetería ya que tienen productos de venta al público en ella. El nivel de avance resulta **NO SATISFACTORIO**.

**Respuesta del auditado: N° 12.-** *El uso como depósito de la confitería del espacio destinado al tablero está en vías de solución mediante la colocación de una pared divisoria ignífuga.*

*Se han canalizado cables de electricidad a la vista*

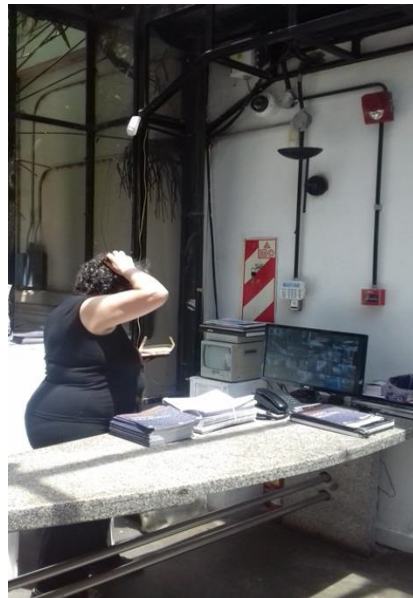
Evaluación: Se verificó in situ que no se observaron matafuegos sobre el piso del mismo, se pudo constatar en una de las salas, una señalética sin el extinguidor correspondiente. El nivel de avance resulta **INCIPIENTE**

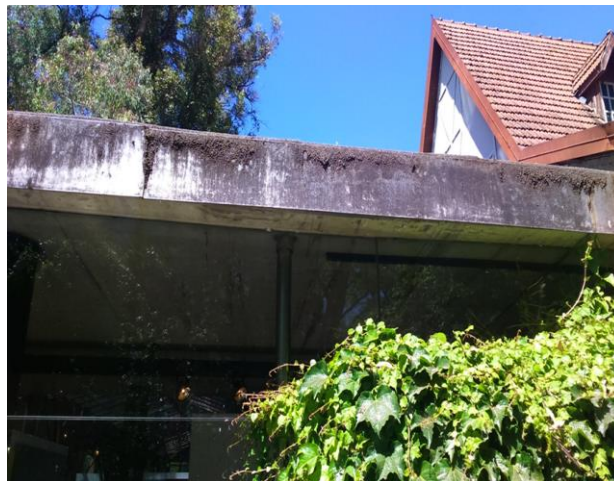
Evaluación: Se verificó in situ que la existencia de filtraciones atribuibles a la falta de mantenimiento del techo construido con tejas. El nivel de avance resulta **NO SATISFACTORIO.**

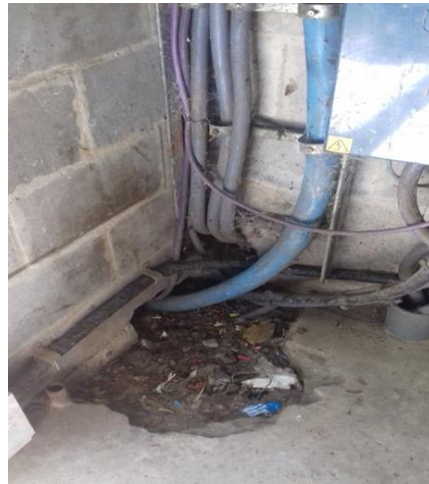
**OBSERVACIÓN 17.-** *Hay filtraciones de humedad próximas a los tableros de electricidad.*

Evaluación: Se verificó in situ que hay filtraciones de humedad próximas a los tableros de electricidad. El nivel de avance resulta **NO SATISFACTORIO.**

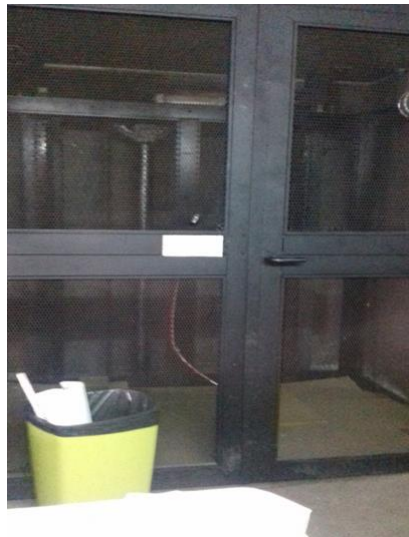
**OBSERVACIÓN 18.-** *El elevador hidráulico se encuentra fuera de servicio*

Evaluación: Se verificó in situ que el montacargas se encuentra en funcionamiento. El nivel de avance resulta **SATISFACTORIO**.

Respuesta del auditado: N°18.- *Se ha reparado el elevador hidráulico*

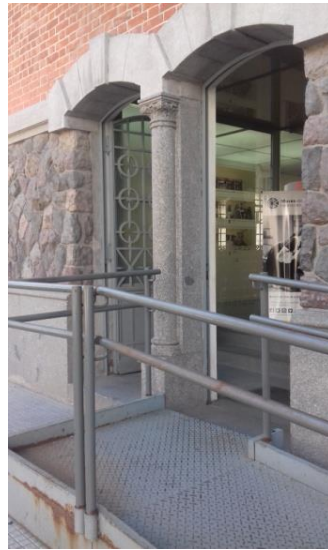
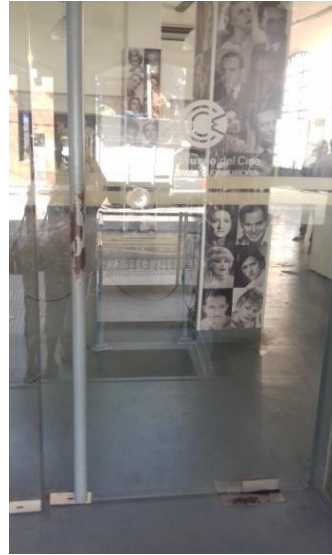
Evaluación: Se verificó in situ que la puerta de acceso principal no posee señalización con caracteres braille El nivel de avance resulta **NO SATISFACTORIO**

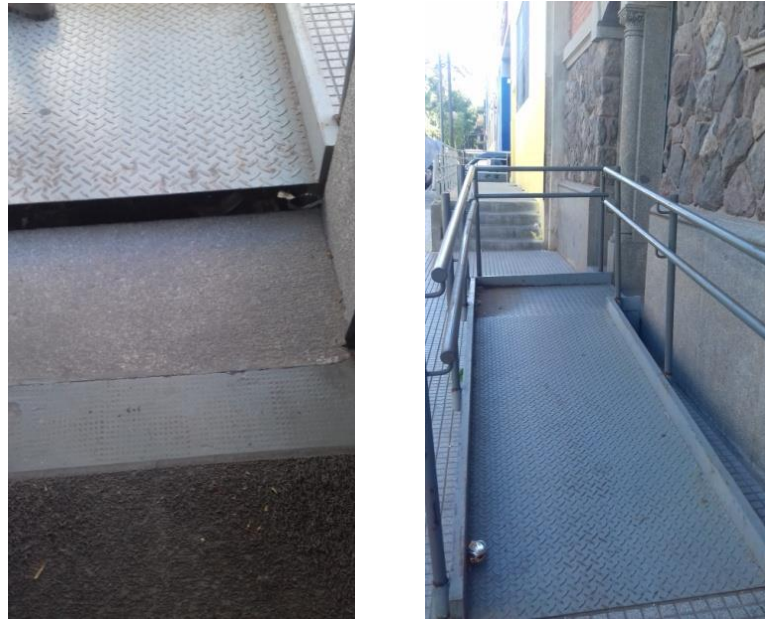
**OBSERVACIÓN 2.-** *La rampa ubicada en el acceso no responde a la normativa, quedando parte del desnivel sin salvar.*

Evaluación: Se verificó in situ que la rampa existente no salva completamente los desniveles en sus extremos. El nivel de avance resulta **NO SATISFACTORIO**

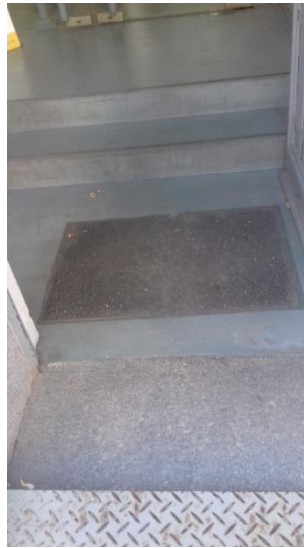
**OBSERVACIÓN 3.-** Hay desniveles en la trayectoria de los medios exigidos de salida sin salvar por rampas.

**Evaluación:** Se verificó in situ que a continuación de la rampa existente en el acceso se desarrollan dos escalones sin salvar. El nivel de avance resulta **NO SATISFACTORIO**.
