INFORME FINAL DE  
AUDITORIA  
Con Informe Ejecutivo

Proyecto N° 13.16.01

**SEGUIMIENTO PROYECTO  
2.13.11 CUMPLIMIENTO LEY  
962 MUSEOS**

**Auditoría Seguimiento**

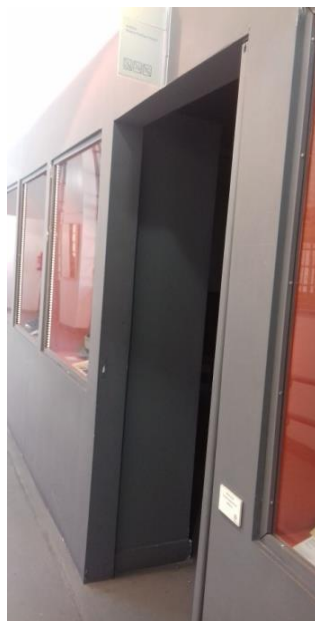
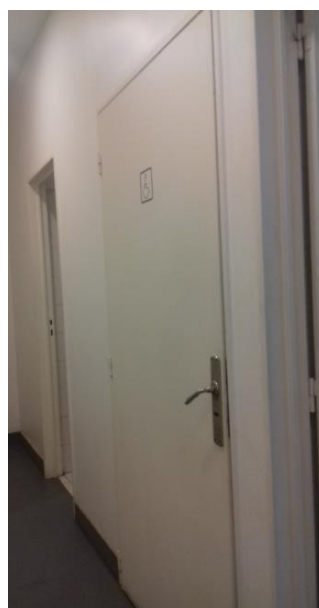
**OBSERVACIÓN 4.-** *El batido de las puertas de acceso al auditorio, obstaculiza la trayectoria del único medio de salida obligatorio. Lo mismo ocurre con la trayectoria de salida de los sanitarios.*

**Evaluación:** Se verificó in situ que sobre las puertas de acceso al auditorio y la trayectoria de salida de los sanitarios no se introdujeron modificaciones con posterioridad al informe 2.13.13. El nivel de avance resulta **NO SATISFACTORIO.**

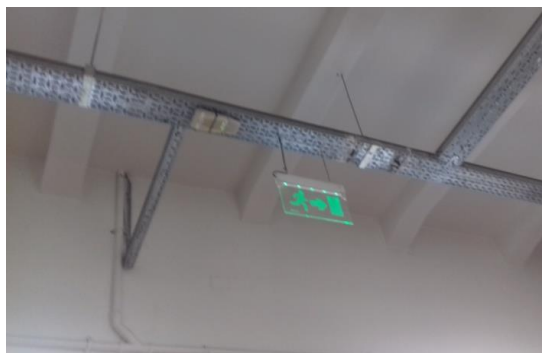
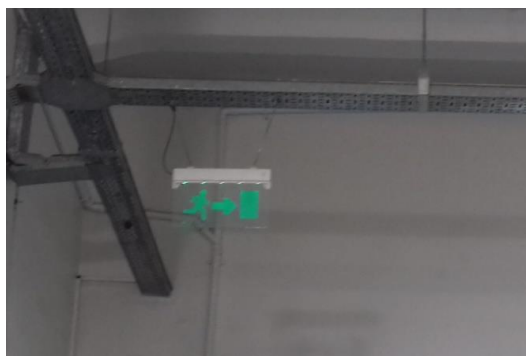
**OBSERVACIÓN 5.-** *La línea natural de libre trayectoria de los medios exigidos de salida no está señalizada.*

Evaluación: Se verificó mediante visita al Museo la existencia de cartelería de señalización aunque la misma resulta insuficiente por ser incompleta en el recorrido. El nivel de avance resulta **INCIPIENTE.**

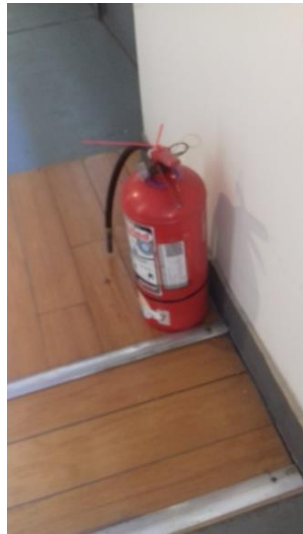
**OBSERVACIÓN 8.-** Hay señalética de extintores de incendio sin su correspondiente matafuego y matafuegos apoyados en el piso en lugares poco visibles.

Evaluación: Se verificó in situ la existencia de matafuegos depositados en el piso. El nivel de avance resulta **NO SATISFACTORIO**.

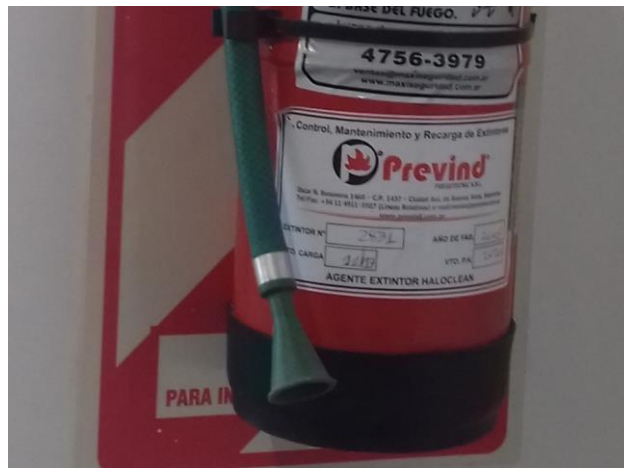
Evaluación: Se verificó in situ que la carga de los matafuegos se encuentra vigente. El nivel de avance resulta **SATISFACTORIO**.

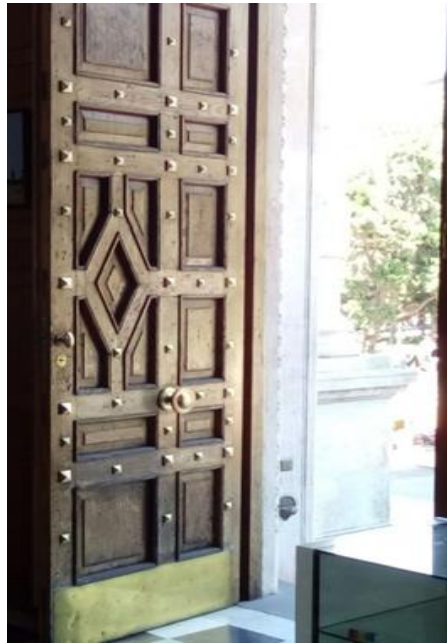
**OBSERVACIÓN 1.-** La puerta de acceso principal no posee señalización con caracteres braille

Evaluación: Se verificó in situ que la puerta de acceso principal no posee señalización con caracteres braille. El nivel de avance resulta **NO SATISFACTORIO**

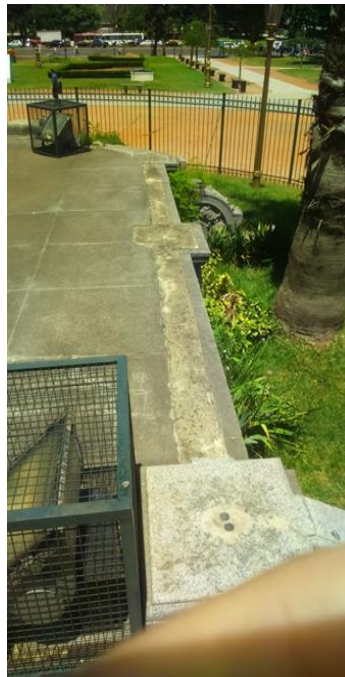
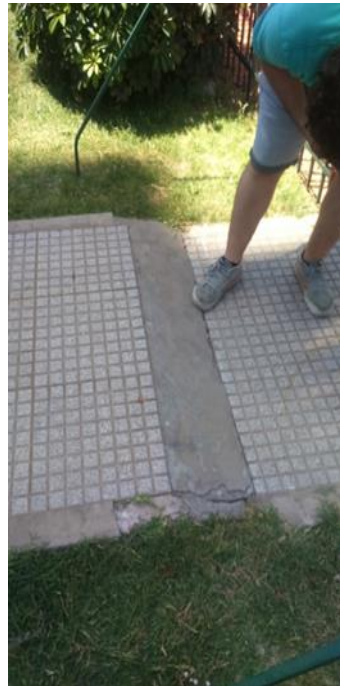
**OBSERVACIÓN 2.-** *La rampa exterior que salva el escalón existente al ingresar por la reja perimetral, no tiene baranda, pasamanos, zócalos laterales, ni señalización de textura.*

**Evaluación:** Se verificó in situ que a modo de la rampa exterior se encuentra un escalón disimulado que salva el escalón existente al ingresar por la reja perimetral, no tiene baranda, pasamanos, zócalos laterales, ni señalización de textura.

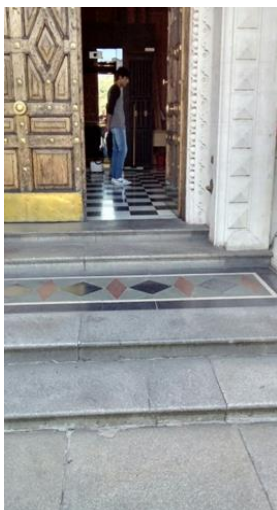
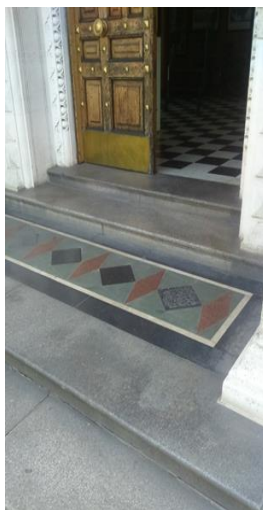
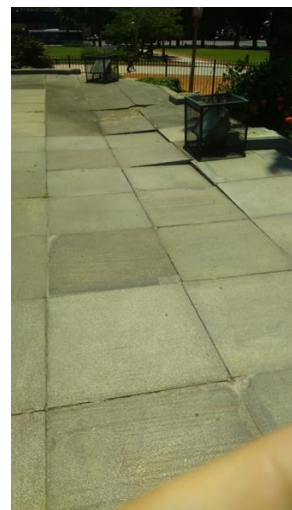
**OBSERVACIÓN 3.-** *.- Los desniveles existentes para llegar al basamento (uno de 1,20 m, el otro de 0,80 m) no están salvados por rampas ni medio alternativo de elevación.*

Evaluación: Se verificó in situ que No hubo modificaciones con respecto a la observación. La explanada, basamento o terraza no tiene barandas. El nivel de avance resulta **NO SATISFACTORIO**

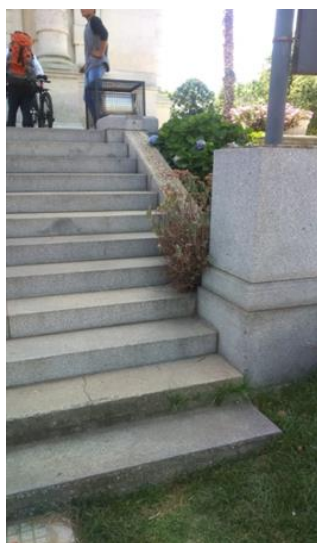
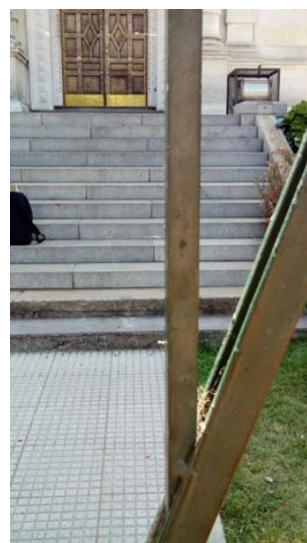
**OBSERVACIÓN 4.-** Las escaleras que salvan los desniveles exteriores para acceder al basamento, no tienen baranda, pasamanos, cinta antideslizante, ni señalización de textura.

Evaluación: Se verificó in situ que no hubo modificaciones con respecto a la observación. Se identifica que los escalones son de material no deslizante, por lo que no debería llevar cintas. El nivel de avance resulta **NO SATISFACTORIO**

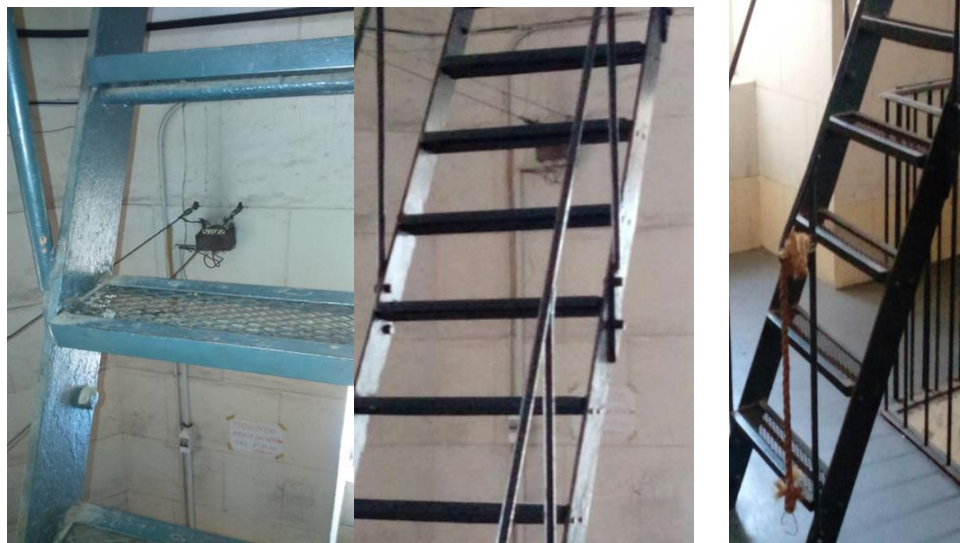
**Observación 5.-** *La escalera interior que vincula todos los niveles de la Torre, no cumple con los requerimientos de la normativa*

Evaluación: Se verificó in situ que la escalera interior tiene una pendiente pronunciada, su utilización es dificultosa y riesgosa, no cumple con la normativa existente. Esta escalera interna constituye el único medio de salida. Se destaca que la Torre no tiene en la actualidad finalidad museística sino monumental no teniendo finalidad de ingreso al público. El nivel de avance resulta **NO SATISFACTORIO**

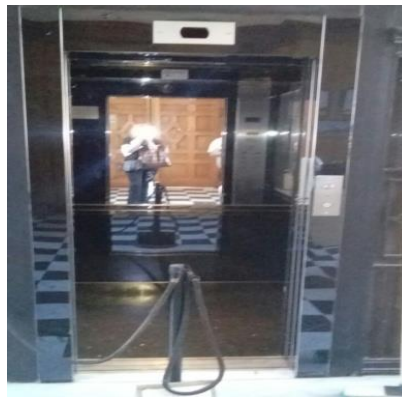
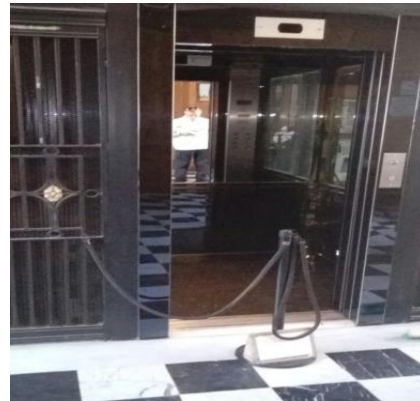
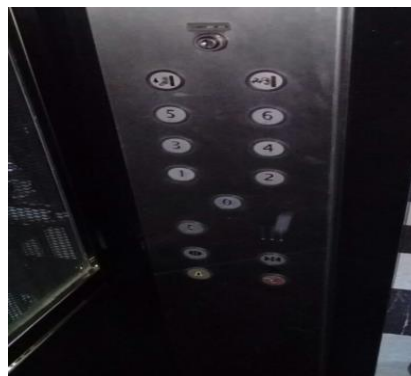
Evaluación: Se verificó in situ que el ascensor no tenía la señalización de solado que debe anteceder a su puerta de ingreso, ni pasamanos en su interior, no se observó registro de verificación técnica de mantenimiento en el mismo, el dispositivo se encontraba sin funcionamiento al momento de la visita por falta de mantenimiento y problemas eléctricos. El nivel de avance resulta **NO SATISFACTORIO**

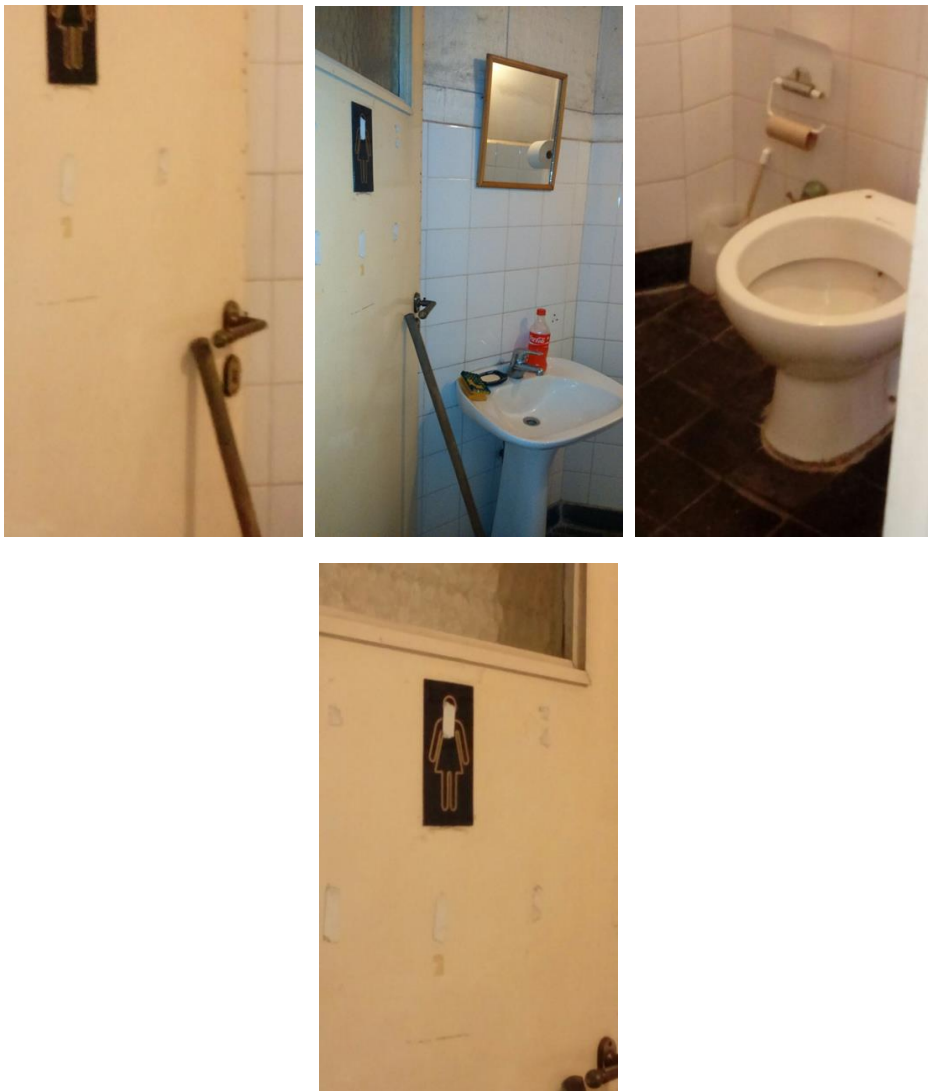
**OBSERVACIÓN 8.-** *No hay sanitarios para el público, ni para personas con discapacidad*

Evaluación: Se verificó in situ que no hay sanitarios para el público ni para personas con discapacidad. Se observo un baño de uso para el personal administrativo en el primer piso. El nivel de avance resulta **NO SATISFACTORIO.**

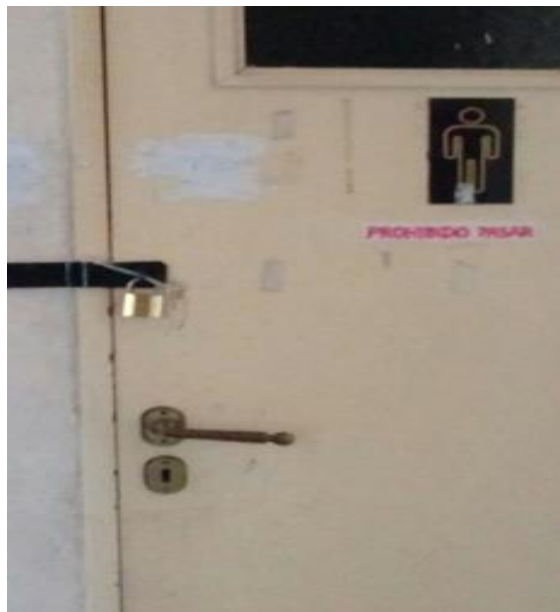
**OBSERVACIÓN 9.-** *El único sanitario de hombres se encuentra clausurado por estar su inodoro roto.*

Evaluación: Se verificó in situ que el único sanitario de hombres se encuentra clausurado. El nivel de avance resulta **NO SATISFACTORIO.**

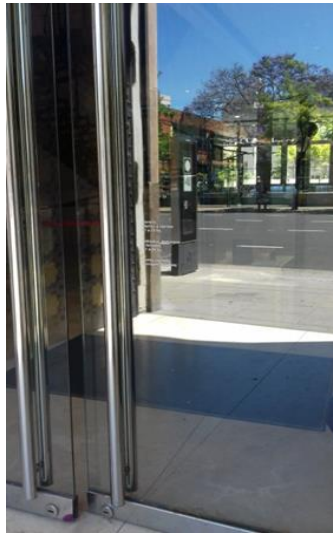
**OBSERVACIÓN 1.-** La puerta de acceso principal no posee señalización con caracteres braille

Evaluación: Se verificó in situ que la puerta de acceso principal no posee señalización con caracteres braille

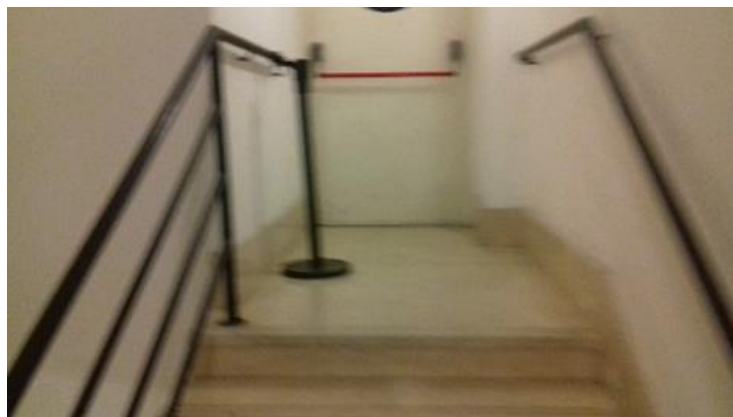
**OBSERVACIÓN 2.-** *La caja de escaleras proyectada como medio exigido de salida, cumple con las características solicitadas por la normativa vigente, excepto en lo que respecta a la materialización de su cerramiento, siendo este de placas de roca de yeso (tipo Durlock).*

**Evaluación:** Se verificó in situ que no se introdujeron modificaciones con posterioridad al informe 2.13.13. El nivel de avance resulta **NO SATISFACTORIO**

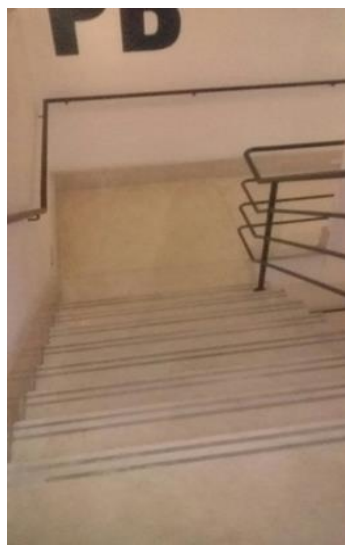
**OBSERVACIÓN 3.-** *La escalera de escape sobre el corredor del contrafrente, da a un sector en obra y se encuentra obstruida por la misma.*

Evaluación: Se verificó in situ que la escalera sobre el corredor del contrafrente no se encontraba obstruida. El nivel de avance resulta

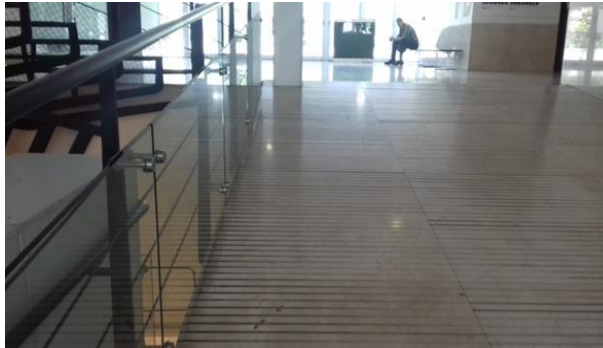
**OBSERVACIÓN 4.-** *En planta baja, la rampa que comunica el hall de acceso con el hall principal, no tiene pasamanos a ambos lados, ni el intermedio que corresponde por su ancho, ni señalización de textura en el piso*

Evaluación: Se verificó in situ que la rampa no tiene pasamanos de ambos lados. La misma es de un ancho considerable, no cuenta con una división para personas con capacidades reducidas, se verificó

que posee un calado en mármol que funciona como antideslizante. El nivel de avance resulta **INCIPIENTE**

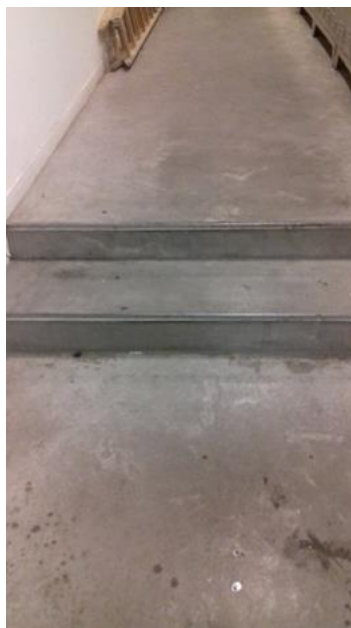
**OBSERVACIÓN 5.-** *En el primer subsuelo hay un corredor con dos escalones sin salvar.*

Evaluación: Se verificó in situ que los escalones se encontraban señalizados pero sin salvar. El nivel de avance resulta **NO SATISFACTORIO**

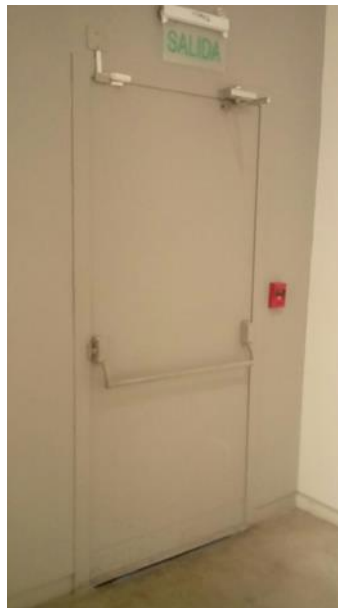
**OBSERVACIÓN 6.-** *El sentido de apertura de las puertas de acceso a los diferentes locales es hacia adentro, obstaculizando la trayectoria de los medios exigidos de salida.*

Evaluación: Se verificó in situ que la apertura de las puertas son los correctos, no obstaculizando la trayectoria de los medios exigidos de salida. El nivel de avance resulta **SATISFACTORIO**

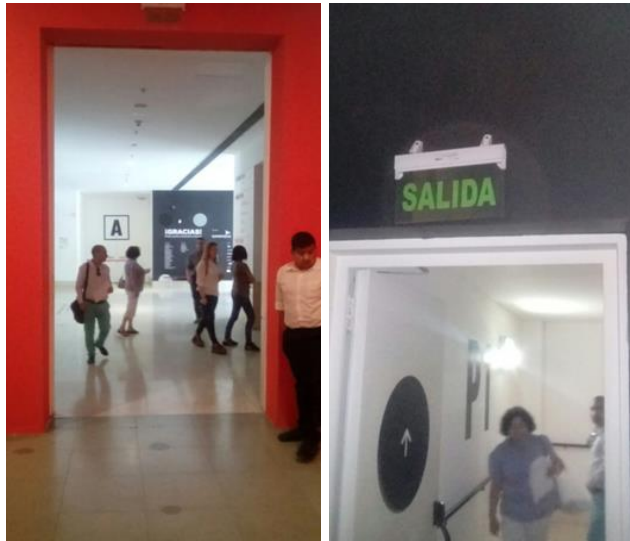
**OBSERVACIÓN 7.-** *Hay tabiques divisorios dentro de la Sala de Exposición Temporal de la planta baja, que dejan anchos de corredores de dimensiones reducidas, con pasos de 0,90 m.*

Evaluación: Se verificó in situ que las dimensiones de los corredores entre los diferentes salones son adecuadas, los tabiques divisorios dentro de la sala de exposición tienen un espacio óptimo, considerable, por ellos se pueden transitar con amplia comodidad, los mismos son funcionales para persona con movilidad reducida. El nivel de avance resulta **SATISFACTORIO**

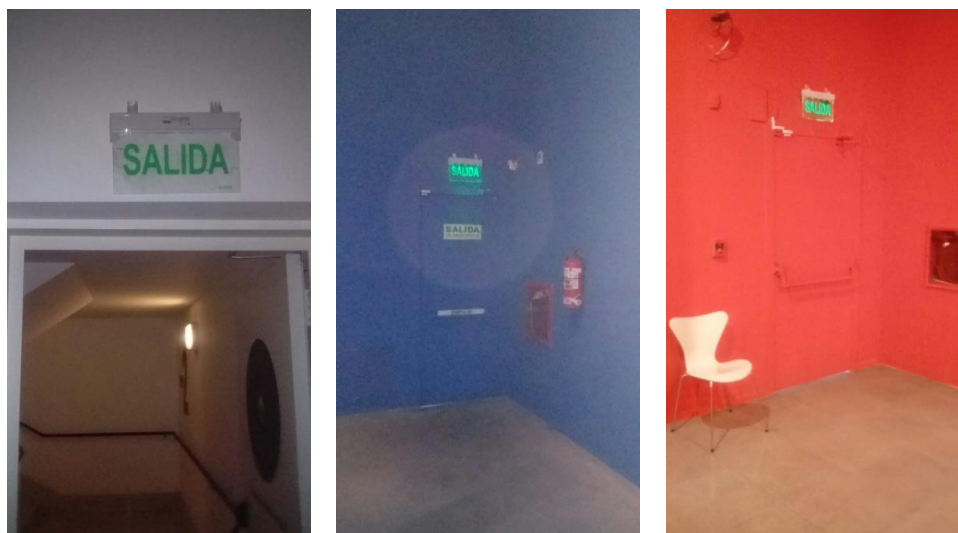
**OBSERVACIÓN 8.-** *La señalización de la trayectoria de los medios exigidos de salida es escasa.*

Evaluación: Se verificó in situ que la señalización de la trayectoria de los medios exigidos de salida continúa siendo escasa. Se pudo observar señalización luminosa en algunas paredes, siendo las mismas insuficientes por las dimensiones de los salones y por ser incompleta en el recorrido no resultando visible desde todos los puntos habilitados al público. Las puertas de emergencia se encuentran pintadas e integradas a la decoración resultando dificultosa su identificación visual. El nivel de avance resulta **INCIPIENTE**

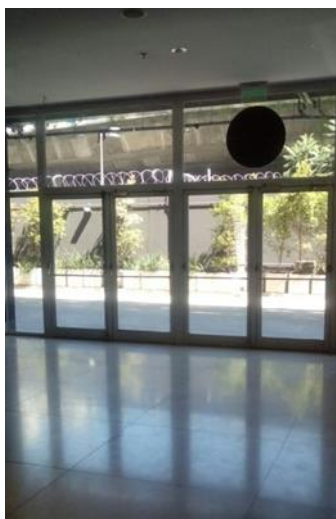
**OBSERVACIÓN 9.-** Hay dos paños de vidrios fijos junto a la puerta de acceso, que no están señalizados.

Evaluación: Se verificó in situ que Los paños de vidrio no se encontraban señalizados. El nivel de avance resulta **NO SATISFACTORIO**.

Respuesta del auditado: N° 9.- Los mismos serán señalizados con ploteo

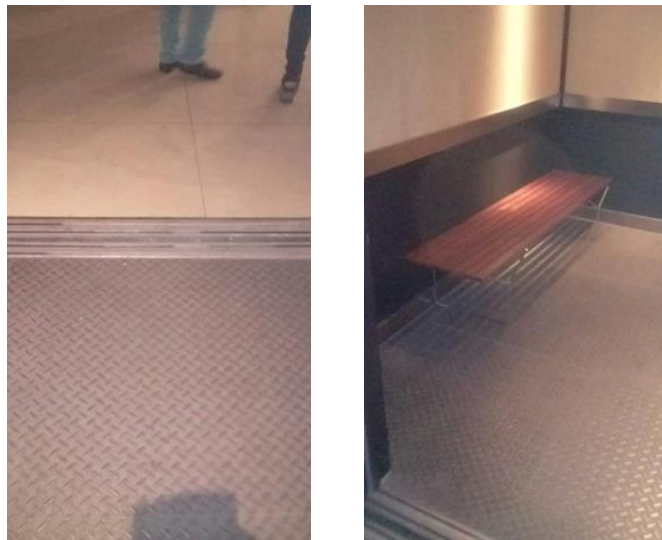
**OBSERVACIÓN 10.-** El ascensor/ montacargas no tiene la señalización de solado en el rellano que debe anteceder a su puerta de ingreso, ni pasamanos en su interior.

Evaluación: Se verificó in situ que el público en general tiene acceso al montacarga, el que es utilizado habitualmente como ascensor. El interior del mismo, en sus paredes tiene ilustraciones para la apreciación del público, también se observó un banco de madera dentro. No cuenta con pasamanos en ninguno de sus lados. No cuenta con la señalización de solado en el rellano que debe anteceder a su puerta de ingreso. El nivel de avance resulta **NO SATISFACTORIO**.

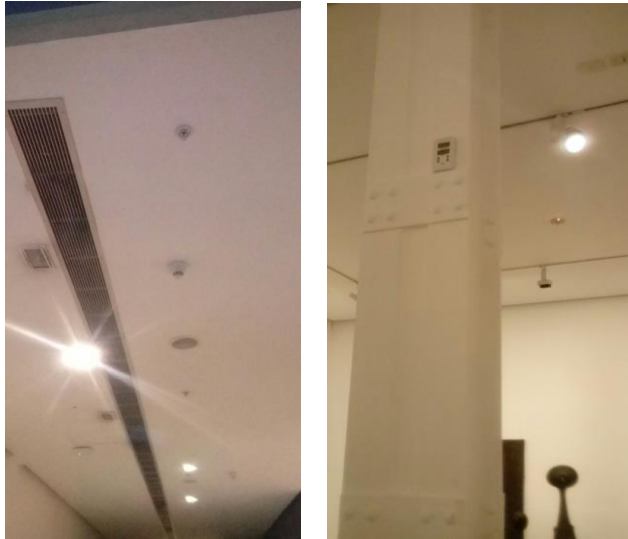
**OBSERVACIÓN 11.-** En los medios de escapes horizontales y verticales hay sectores sin luz de emergencia

Evaluación: Se verificó in situ que los medios de escape cuentan con un sistema de luz de emergencia, el mismo es utilizado para toda la superficie del Museo. Sistema integral de emergencia eléctrica. (luces empotradas en los techos de todos los sectores del Museo). El nivel de avance resulta **SATISFACTORIO**.

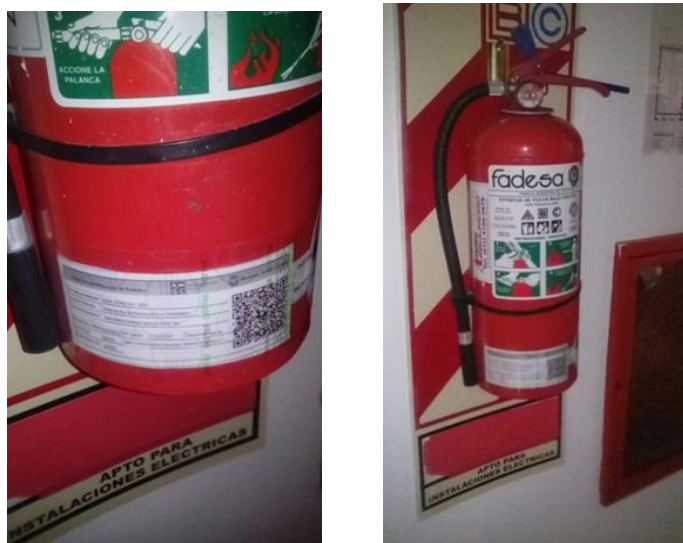
**OBSERVACIÓN 12.-** *Los extintores de incendio se encontraban con su carga vencida*

Evaluación: Se verificó in situ que no se encontró irregularidad en cuanto a la fecha de vencimiento de los extinguidores. Pudo verificarse que el salón en PB se encontraba sin extinguidores y solo un cartel que señalizaba la salida de la puerta de emergencia. El nivel de avance resulta **INCIPIENTE**.

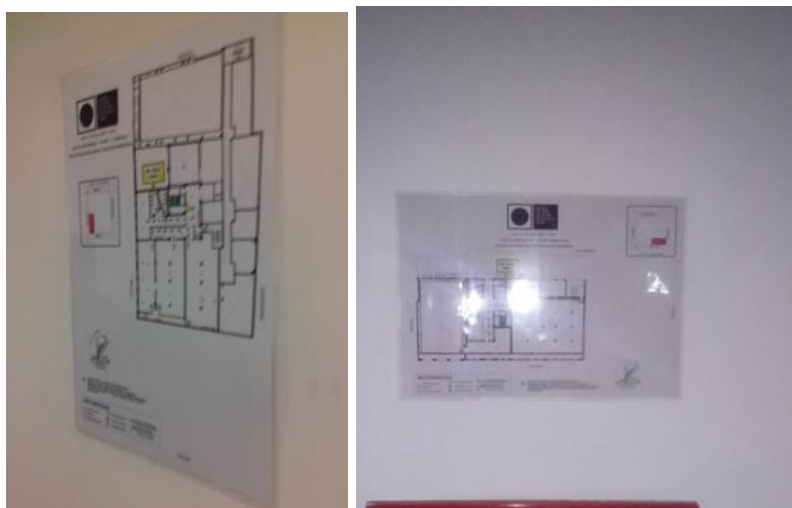
**OBSERVACIÓN 13-** *No hay plan de evacuación expuesto.*

Evaluación: Se verificó in situ que el Museo cuenta con Plan de evacuación expuesto. El nivel de avance resulta **SATISFACTORIO**.

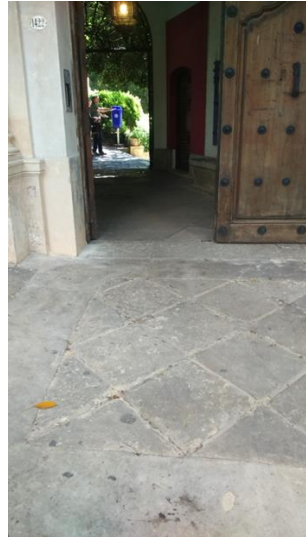
**OBSERVACIÓN 1.-** La puerta de acceso principal no posee señalización con caracteres braille

Evaluación: Se verificó in situ que el Auditado no realizo medidas para cumplimentar con la señalización con caracteres braille correspondiente.

Fachada en refacción El nivel de avance resulta **NO SATISFACTORIO.**

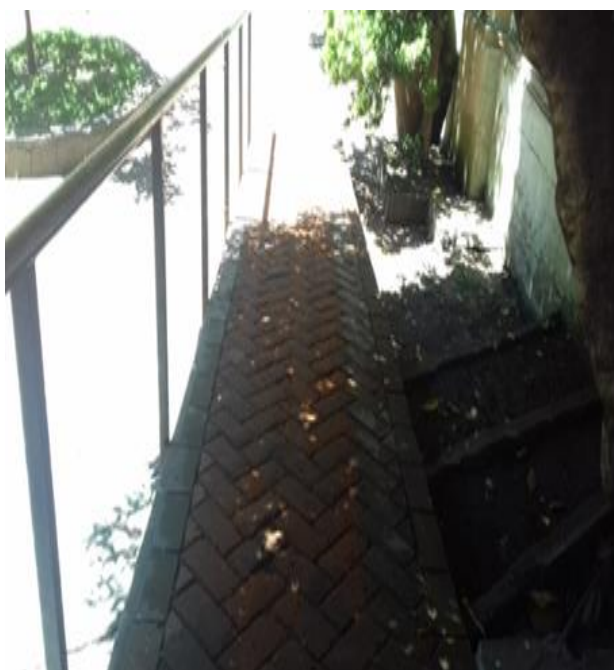
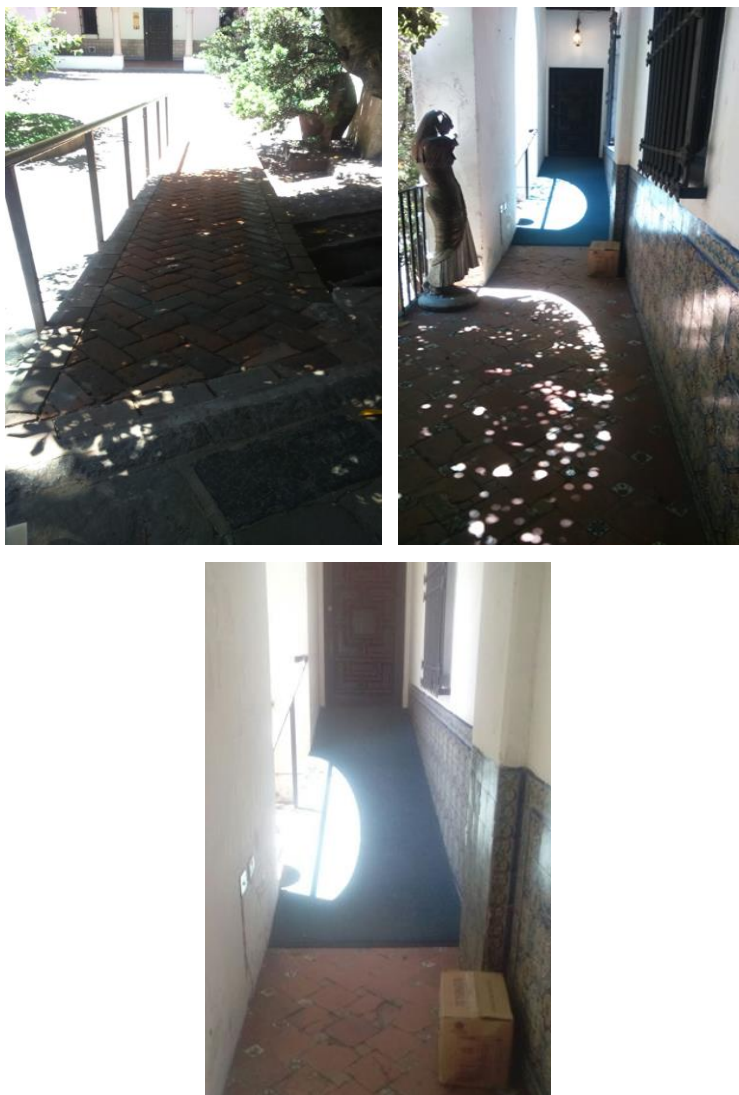
La rampa de acceso al patio fue modificada, no se encontró piezas faltantes. Se verificó que la misma, no contiene zócalo de contención ni doble baranda. Tampoco señalización de textura.

La rampa que continúa desde el corredor principal a la capilla está alfombrada, la misma no sufrió modificaciones. El nivel de avance resulta **NO SATISFACTORIO**.

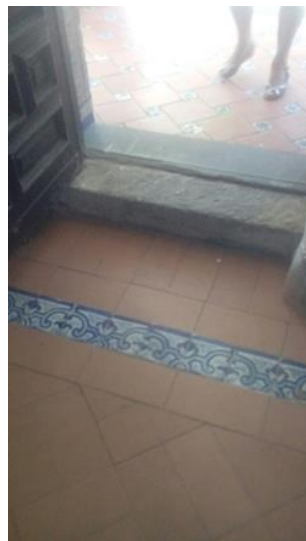
**OBSERVACIÓN 3.-** *El ingreso a la Sala Capilla es a través de una puerta de madera, angosta, con un escalón abajo, sin salvar por rampa y sin rellano.*

Evaluación: Se verificó in situ que el auditado no tomó medidas para subsanar la observación.

El ingreso a la sala capilla, no se adecuó mediante rampa y carece de rellano resultando el acceso dificultoso para personas con capacidades reducidas. El nivel de avance resulta **NO SATISFACTORIO.**

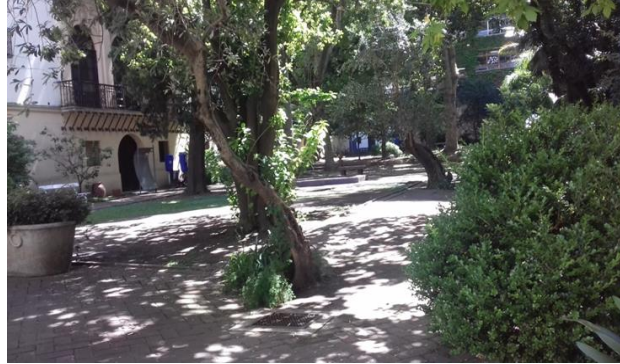
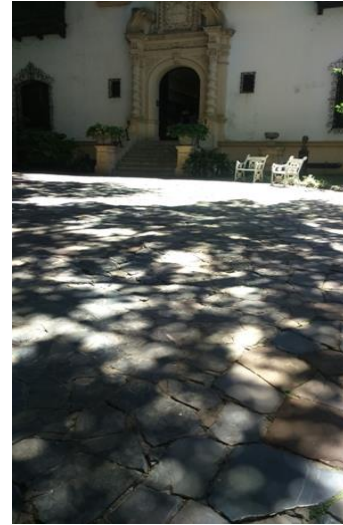
**OBSERVACIÓN 4.-** *El acceso proyectado para personas con movilidad reducida en el subsuelo del Palacio Noel, es a través de un sendero irregular, de material rugoso y con dos escalones sin salvar*

Evaluación: Se verificó in situ que no se realizaron modificaciones con respecto a la observación. El nivel de avance resulta **NO SATISFACTORIO.**

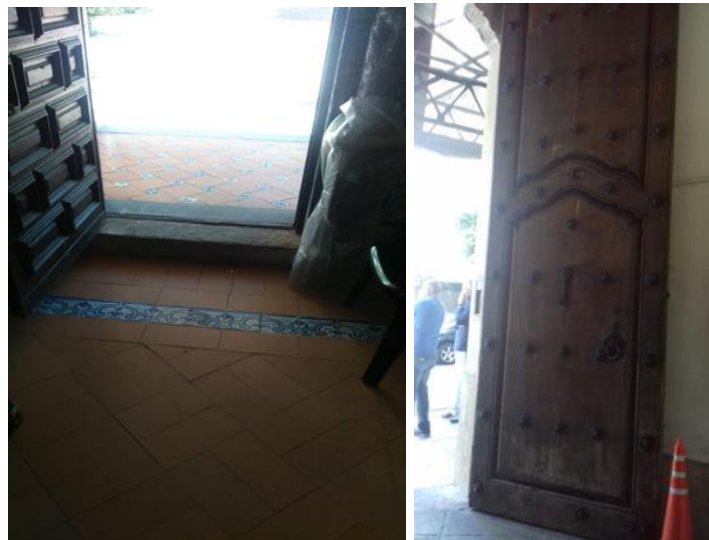
**OBSERVACIÓN 7.-** *El sentido de apertura de las puertas de acceso a los diferentes locales es hacia adentro, obstaculizando la trayectoria de los medios exigidos de salida.*

**Evaluación:** Se verificó in situ que la apertura de las puertas de acceso a los diferentes locales abren hacia adentro; las dimensiones de las puertas de ingreso son de doble hoja y su dimensión es amplia. El nivel de avance resulta **NO SATISFACTORIO**.

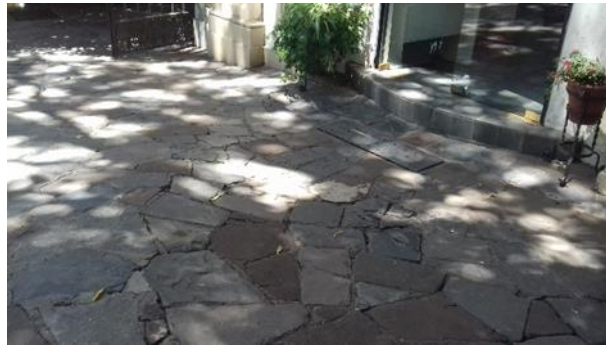
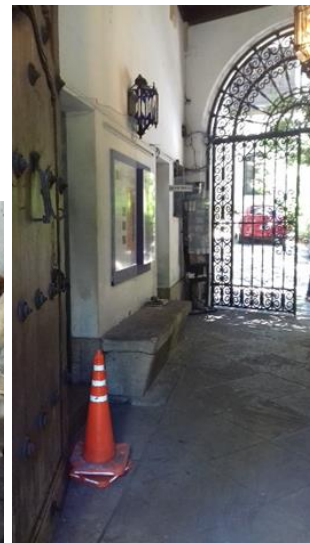
**OBSERVACIÓN 8.-** *La trayectoria de los medios exigidos de salida se encuentra obstaculizada por mobiliario.*

Evaluación: Se verificó in situ que no se encontró ningún objeto ni mobiliario que obstaculicen los medios exigidos de salida. El nivel de avance resulta **SATISFACTORIO**.

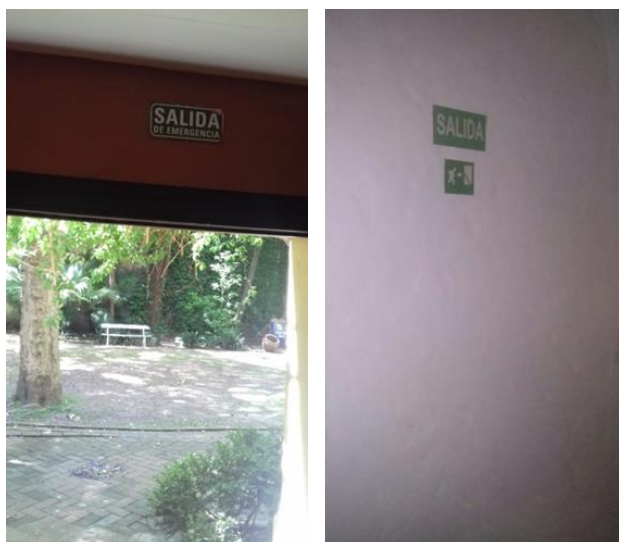
**OBSERVACIÓN 9.-** *La línea natural de libre trayectoria de los medios exigidos de salida no está señalizada.*

Evaluación: Se verificó in situ que la señalética de medios exigidos de salida es insuficiente por ser incompleta en el recorrido. El nivel de avance resulta **INCIPIENTE**.

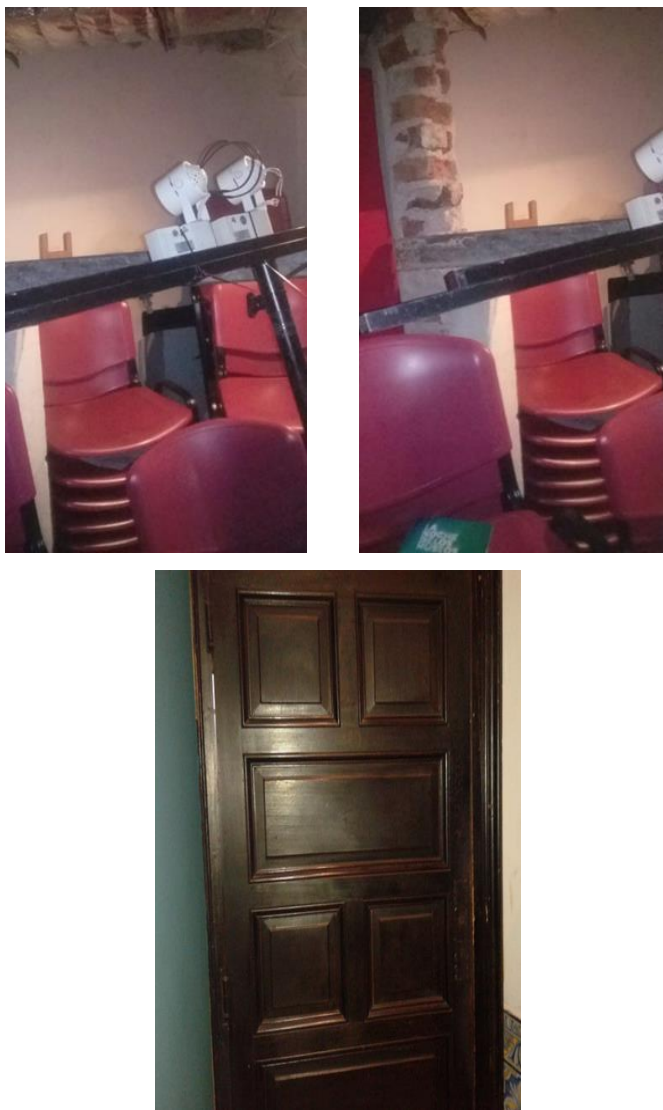
**OBSERVACIÓN 10.-** *El Pabellón Principal no tiene ascensor ni medio alternativo de elevación que salve los desniveles del edificio y asegure que personas con movilidad reducida accedan de manera autónoma a las 9 salas ubicadas en la planta baja y primer piso del palacio. La casa Girondo tiene un ascensor clausurado por la falta de adaptación y actualización de su instalación*

**Evaluación:** Se verificó in situ que el auditado no tomó medidas para que personas con movilidad reducida puedan acceder a los diferentes locales del Museo, no obrante resultar factible arquitectónicamente mediante medios mecánicos alternativos. El nivel de avance resulta **NO SATISFACTORIO**.

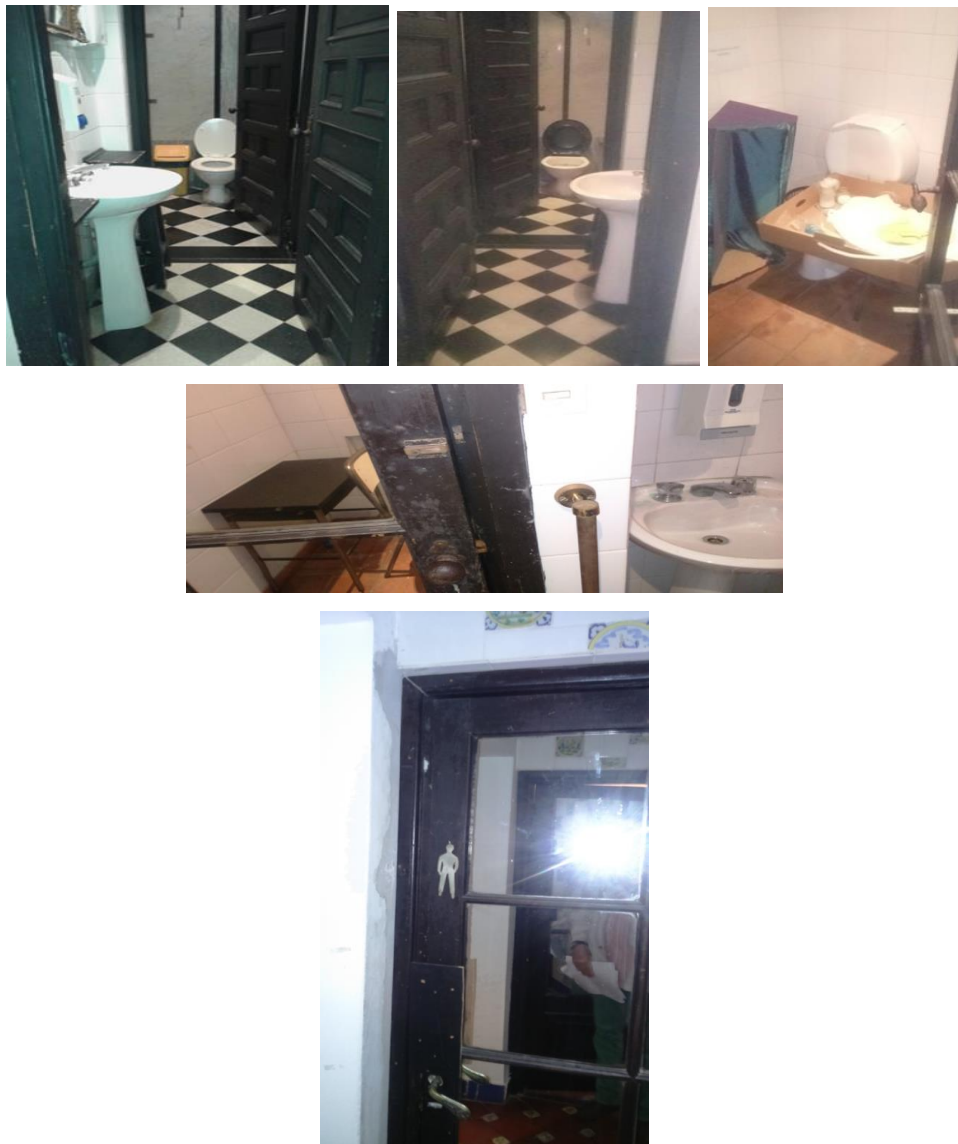
**OBSERVACIÓN 11.-** . Los servicios de salubridad son escasos para cumplir con el mínimo exigido por la normativa, faltan tres mingitorios.

**Evaluación:** Se verificó in situ que el espacio de los sanitarios es reducido, los mismos contaban con un inodoro y un lavatorio de manos, el espacio es escaso para el ingreso de personas con movilidad reducida.

Su higiene es insuficiente.

No pudo verificarse la existencia de un sanitario para discapacitados ya que el mismo se encontraba cerrado y sin señalizar como sanitario especial con lo cual no se pudo constatar que realmente fuera un sanitario especial ni el estado del mismo. El nivel de avance resulta **NO SATISFACTORIO**.

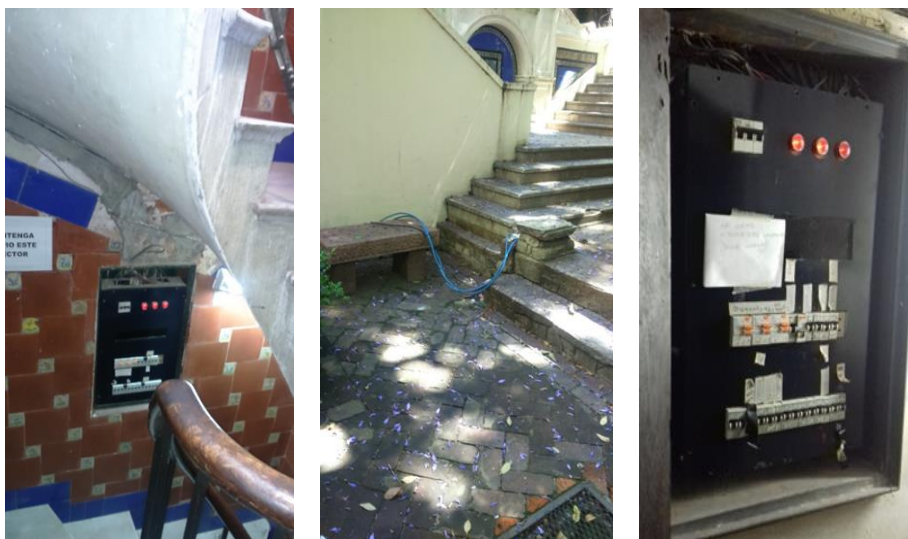
**OBSERVACIÓN 12.-** *La instalación eléctrica es precaria con cables a la vista sin canalizar*

Evaluación: Se verificó in situ la existencia de cableado por fuera de las instalaciones eléctricas. El nivel de avance resulta **NO SATISFACTORIO**.

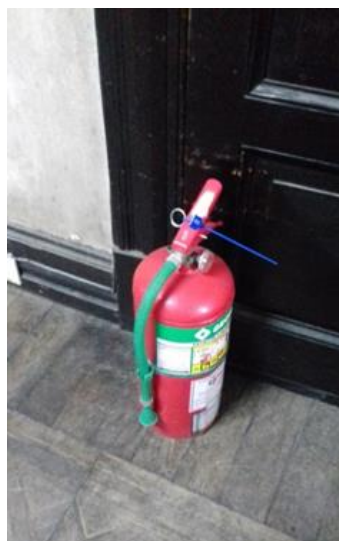
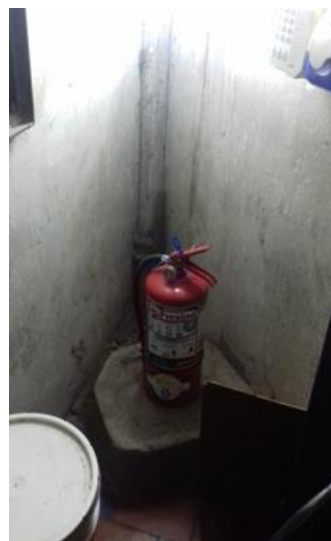
**OBSERVACIÓN 14.-** Hay señalética de extintores de incendio sin su correspondiente matafuego y matafuegos apoyados en el piso en lugares poco visibles

**Evaluación:** Se verificó in situ la existencia de matafuegos en el Museo, los mismos son insuficientes para la capacidad del mismo, se encontraron extinguidores en el piso. El nivel de avance resulta **NO SATISFACTORIO**.

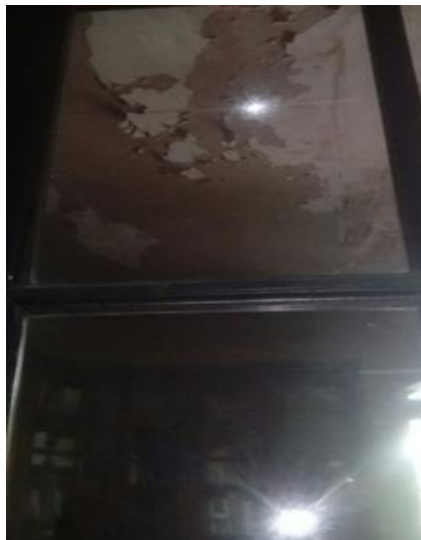
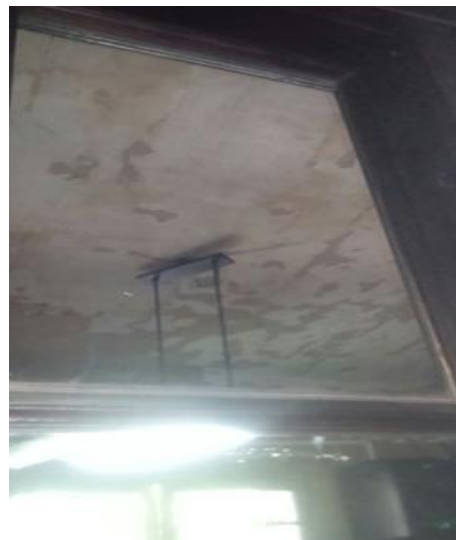
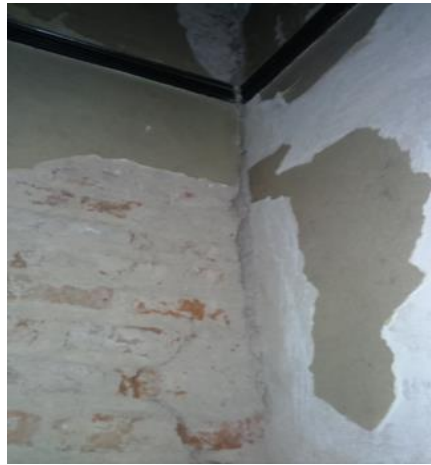
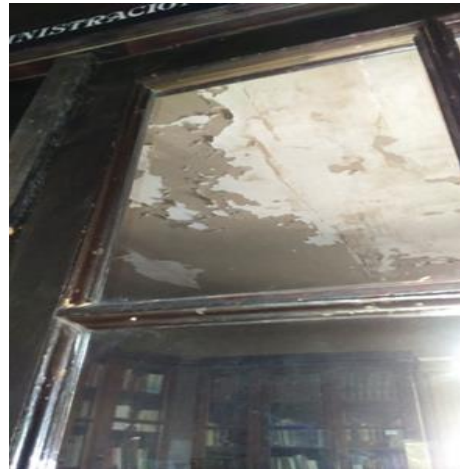
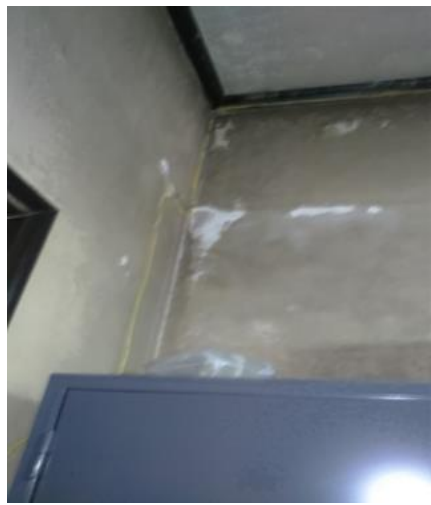
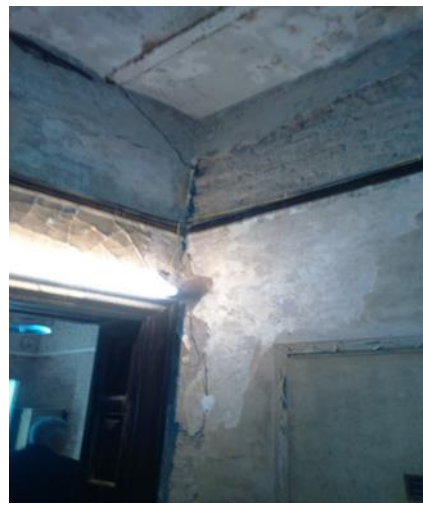
Evaluación: La casa se encontró en un estado de abandono con filtraciones, rajaduras y falta de mantenimiento. El nivel de avance resulta **NO SATISFACTORIO**.

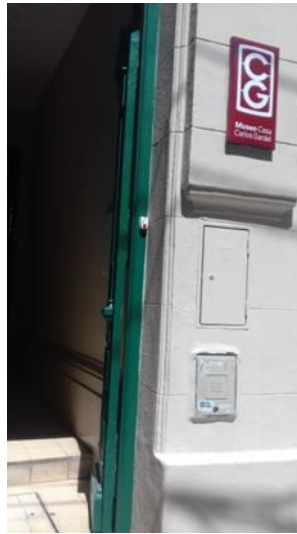
**Evaluación:** Se verificó in situ la puerta de acceso no tiene señalización con caracteres braille. El Museo se encuentra en refacciones y no se brindó información que confirme si la obra en curso contempla las intervenciones destinadas a subsanar la observación.

El estado de refacción no permite definir la situación final. El nivel de avance resulta **NO VERIFICABLE**.

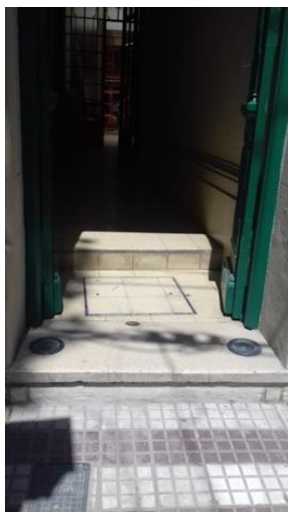
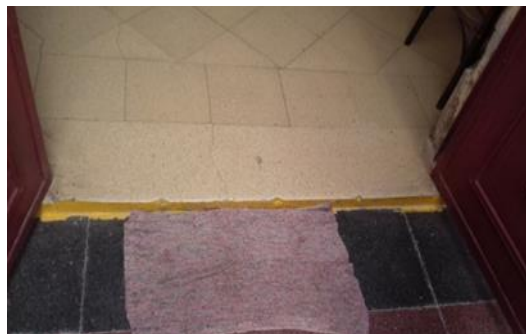
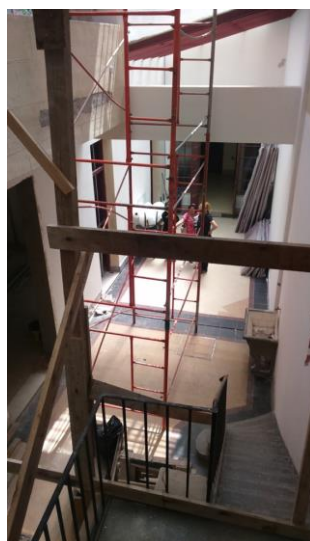
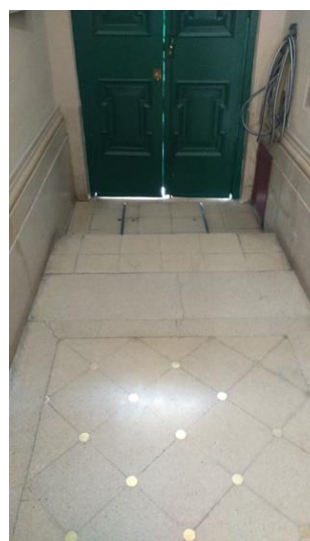
**OBSERVACIÓN 2.-** *Tanto para ingresar al edificio, como para recorrer las diferentes salas hay desniveles, algunos de ellos muy pequeños, todos sin salvar, que dificultan que personas con movilidad reducida puedan recorrer el Museo en forma autónoma.*

**Evaluación:** Se verificó in situ que, si bien el Museo se encuentra en Obra, existen desniveles en la entrada principal y en las entradas a las salas. El Museo se encuentra en refacciones y no se brindó información que confirme si la obra en curso contempla las intervenciones destinadas a subsanar la observación.

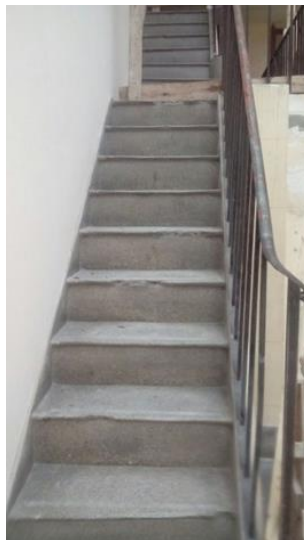
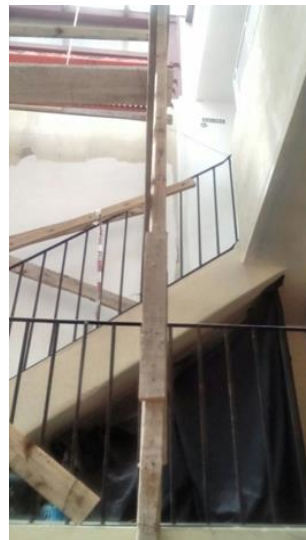
**OBSERVACIÓN 3.-** *La escalera de acceso a la planta alta no cumple con la normativa respecto a los medios exigidos de salida. Tanto desde el punto de vista edilicio, por tratarse de una escalera de servicio en una construcción de 1927 (0,65 m de ancho, escalones con alzadas de 0,19 m y escalones compensados) como en su equipamiento (una sola baranda, narices de escalones rotas y cinta antideslizante deteriorada).*

El estado de refacción no permite definir la situación final. El nivel de avance resulta **NO VERIFICABLE**.

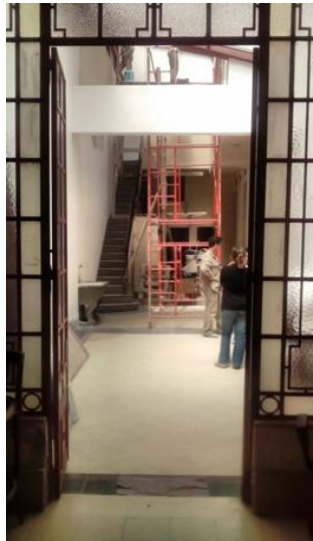
**OBSERVACIÓN 4.-** Las puertas de acceso a los diferentes locales abren hacia adentro, obstaculizando la línea natural de libre trayectoria de los medios de salida.

**Evaluación:** Se verificó in situ que al momento de la visita las puertas a los accesos a los diferentes locales no se encontraban colocadas ya que los espacios están en refacción. No se brindó información que confirme si la obra en curso contempla las intervenciones destinadas a subsanar la observación.

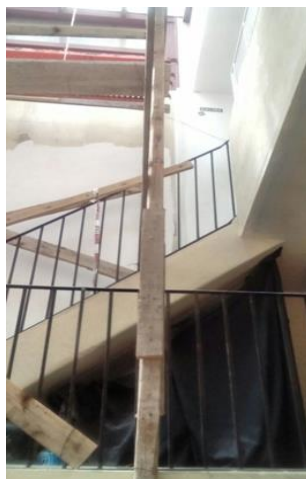
**OBSERVACIÓN 5.-** *La trayectoria de los medios exigidos de salida es angosta en un sector de planta alta (0,89 m) y se encuentra obstaculizada con mobiliario.*

**Evaluación:** Toda la planta alta en el edificio se encuentra en refacción, por tal motivo no se pudo verificar exactamente la trayectoria de los medios exigidos de salida. El Museo se encuentra en refacciones y no se brindó información que confirme si la obra en curso contempla las intervenciones destinadas a subsanar la observación.

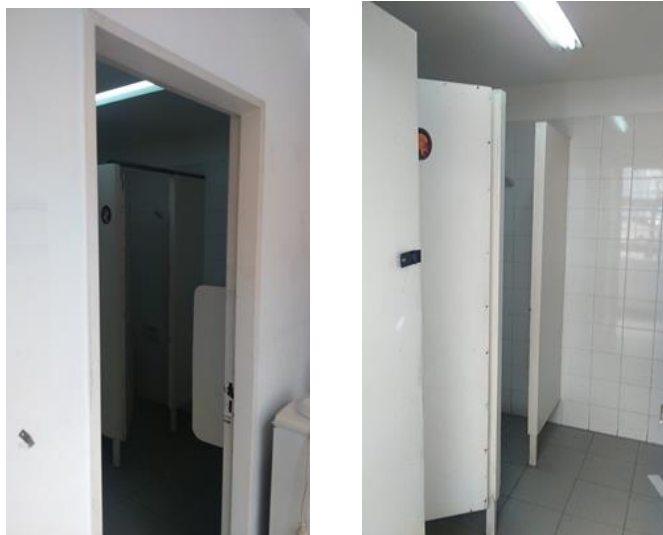
Evaluación: Se verificó in situ que el Museo no contaba con sanitario para personas con movilidad reducida. El Museo se encuentra en refacciones y no se brindó información que confirme si la obra en curso contempla las intervenciones destinadas a subsanar la observación.

El estado de refacción no permite definir la situación final. El nivel de avance resulta **NO VERIFICABLE**.

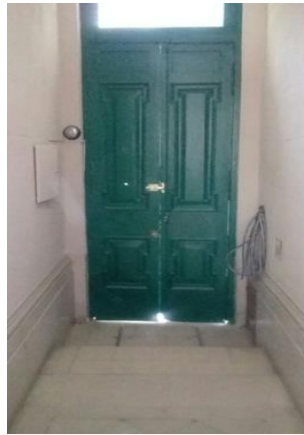
**OBSERVACIÓN 8.-.** *La única puerta de acceso al edificio es de material combustible sin tratamiento ignífugo. Tampoco tienen tratamiento ignífugo los pisos y puertas de madera de las Salas de Exposición.*

Evaluación: Se verificó in situ que las puertas están siendo refaccionadas, los pisos se encontraban sucios con material dado que el edificio se encuentra en Obra. El Museo se encuentra en refacciones y no se brindó información que confirme si la obra en curso contempla las intervenciones destinadas a subsanar la observación.
