INFORME FINAL DE  
AUDITORIA  
Con Informe Ejecutivo

Proyecto N° 13.16.01

**SEGUIMIENTO PROYECTO  
2.13.11 CUMPLIMIENTO LEY  
962 MUSEOS**

**Auditoría Seguimiento**

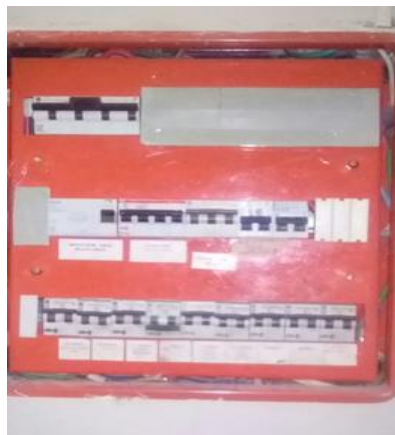
**OBSERVACIÓN 9.-** *El tablero eléctrico principal está en la entrada del edificio y tiene cables a la vista. En la Administración hay cables eléctricos sueltos, sin canalizar.*

**Evaluación:** Se verificó in situ que el tablero de electricidad se encuentra detrás de la puerta principal, no se observaron cables expuestos. El Museo se encuentra en refacciones y no se brindó información que confirme si la obra en curso contempla las intervenciones destinadas a subsanar la observación.

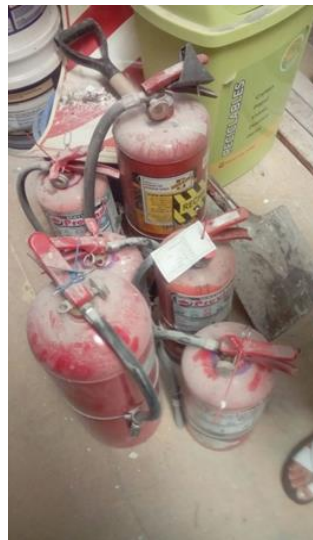
**OBSERVACIÓN 10.-** *La cantidad de extintores es escasa. Su ubicación es inadecuada, ya que hay señalética sin su correspondiente extintor y otros apoyados en el piso en lugares poco visibles*

**Evaluación:** Se verificó in situ que si bien el edificio está en Obra, todos los extinguidores se encontraban en el piso de una de las salas, con lo cual no puede accionarse en caso de incendio en la planta alta o bien en la cocina del lugar. El Museo se encuentra en refacciones y no se brindó información que confirme si la obra en curso contempla las intervenciones destinadas a subsanar la observación.

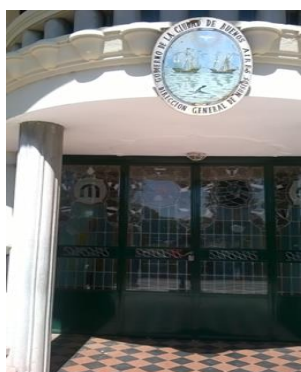
**OBSERVACIÓN 2.-** *La rampa de acceso que salva el desnivel entre la explanada y el de ingreso al edificio, no cumple con la normativa. Su ubicación no es franca, fácil ni accesible desde lugares comunes, tiene pendiente pronunciada, no tiene zócalo de contención, doble baranda, ni señalética.*

Evaluación: Se verificó in situ que la rampa de acceso estaba colocada, se denotaba por su característica que la misma se encontraba en buen estado y su colocación era adecuada y de fácil acceso para personas con movilidad reducida, a pesar de ello la misma se encuentra fuera de funcionamiento ya que todavía no se encuentra habilitada. El nivel de avance resulta **INCIPIENTE**.

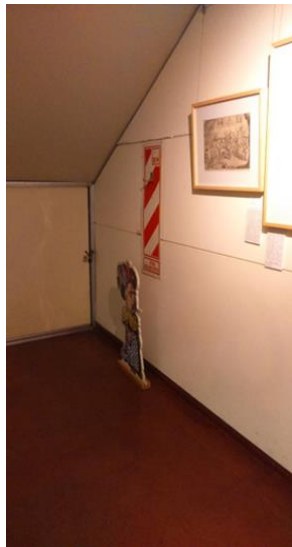
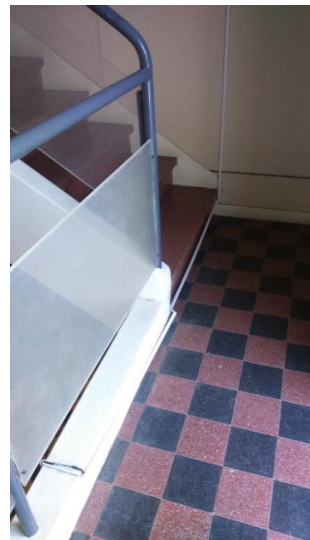
**OBSERVACIÓN 4.-** *La trayectoria de los medios exigidos de salida está obstaculizada por mobiliario*

Evaluación: Se verificó in situ que la trayectoria de los medios exigidos de salida no se encontró obstaculizada por mobiliario. El nivel de avance resulta **SATISFACTORIO**.

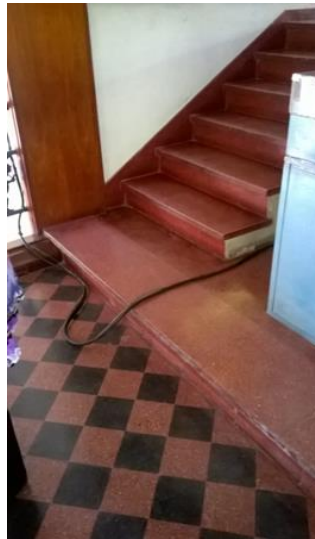
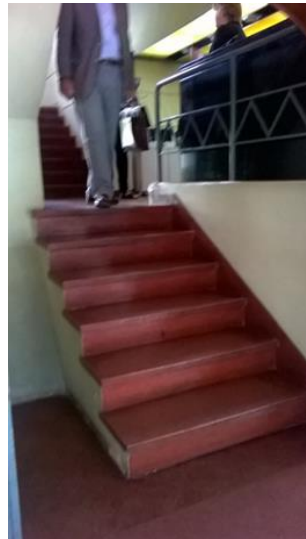
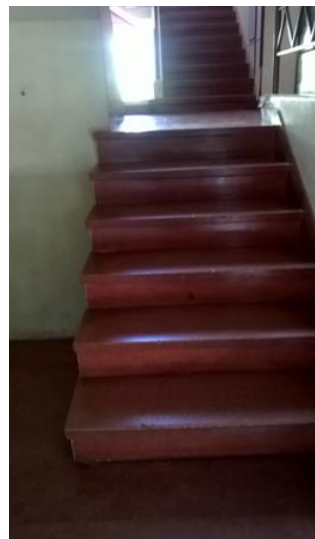
**OBSERVACIÓN 5.-** *Las escaleras que vinculan los diferentes niveles del Museo no cumplen con lo establecido en la normativa, tanto desde el punto de vista edilicio, ya que se trata de un edificio de 1927 (cantidad de alzadas corridas por tramo, ancho libre, etc.) como de equipamiento (cinta antideslizante, zócalo de contención, pasamanos, bandas de señalización, etc.)*

**Evaluación:** Se verificó in situ que las escaleras que vinculan los diferentes niveles del Museo no cumplen con lo establecido en la normativa desde el punto de vista edilicio ya que se trata de un edificio de 1927 (cantidad de alzadas corridas por tramo, ancho libre, etc.), lo mismo se verifica en relación al equipamiento de seguridad (cinta antideslizante, zócalo de contención, pasamanos, bandas de señalización, etc.). El nivel de avance resulta **NO SATISFACTORIO**.

Respuesta del auditado: N° 5.- *Será encarado en el próximo ejercicio el correspondiente equipamiento para las escaleras que vinculan los*

*diferentes niveles del Museo como cinta antideslizante, bandas de señalización, etc.*

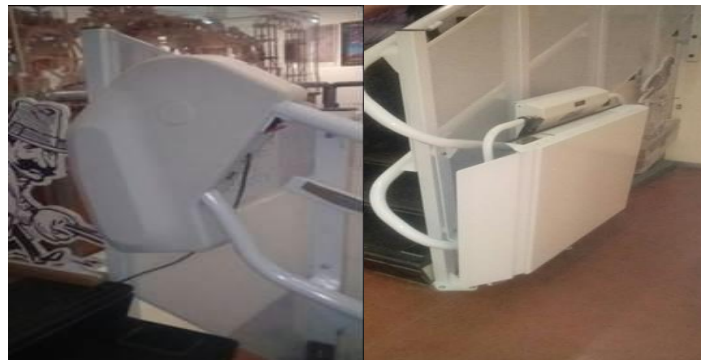
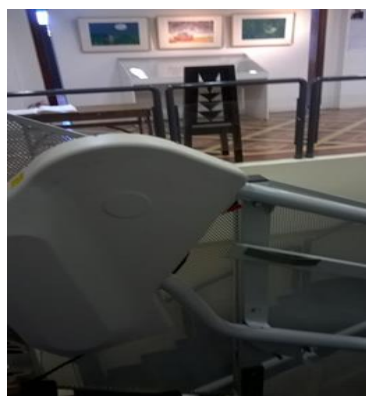
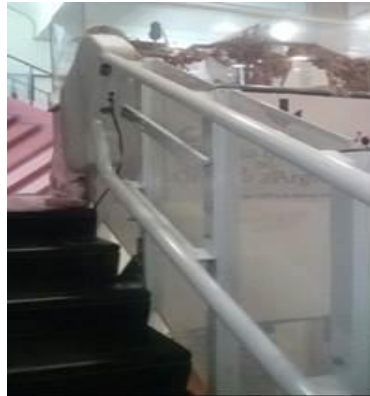
**OBSERVACIÓN 6.** *El edificio no tiene ascensor ni medio alternativo de elevación que salve los desniveles que presenta en todo su recorrido y asegure que personas con movilidad reducida accedan a la totalidad de las salas de manera autónoma*

Evaluación: Se verificó in situ que se colocaron medios mecánicos de elevación para personas con movilidad reducida, los mismos se encuentran en buen estado y listas para ser utilizados pero sin habilitación. El nivel de avance resulta **INCIPIENTE**.

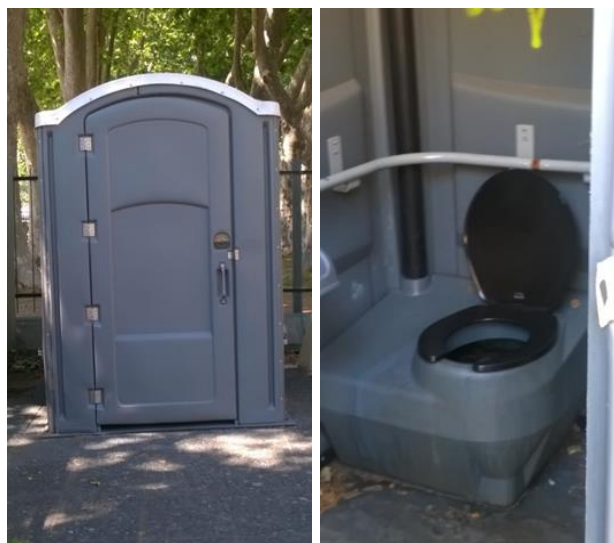
**OBSERVACIÓN 7.-** *No hay servicio de salubridad especial. Hay un sanitario químico ubicado en la explanada exterior.*

**Evaluación:** Se verificó in situ que no hay sanitario de salubridad especial. Existe un sanitario químico se encuentra en el exterior cercano al ingreso del Museo, el sendero por el que se accede al sanitario es de aspecto irregular y dificulta la llegada al mismo para personas con capacidades motoras reducidas. No se observa otra instalación para personas con movilidad reducida. El nivel de avance resulta **NO SATISFACTORIO**.

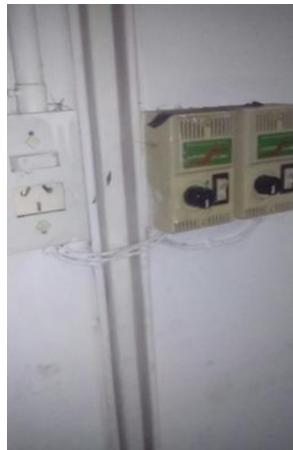
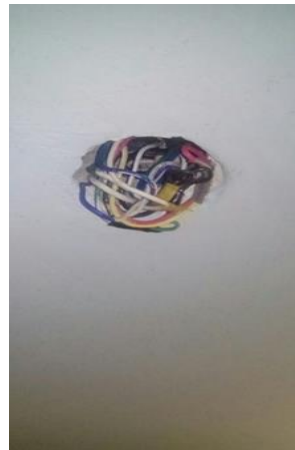
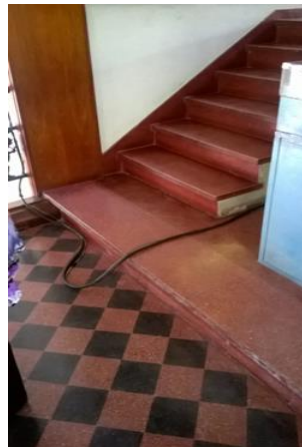
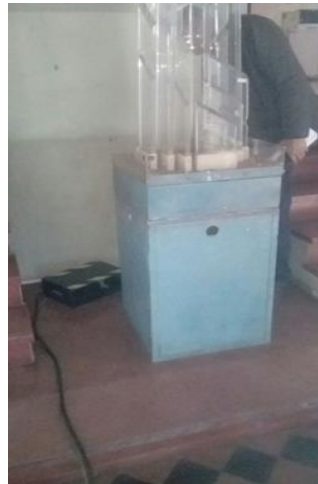
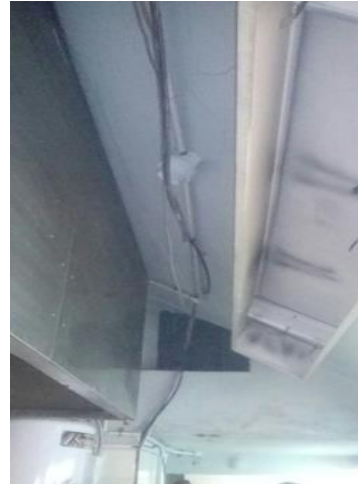
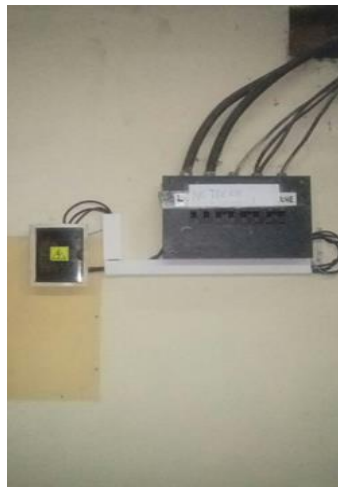
**OBSERVACIÓN 8.-** *La instalación eléctrica es precaria y con cables a la vista en todo el edificio.*

**Evaluación:** Se verificó in situ que las instalaciones eléctricas son precarias, los cables pasan por detrás de placas que se encuentra en las paredes, cubriendo la humedad de las mismas. No hay información sobre la existencia de la jabalina de puesta a tierra. El nivel de avance resulta **NO SATISFACTORIO**.

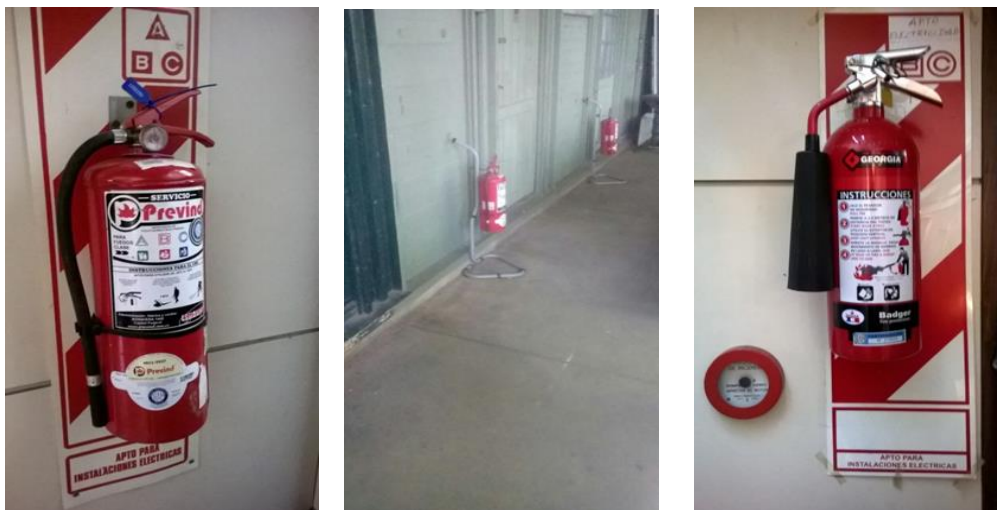
**OBSERVACIÓN 9.-** Hay señalética de extintores de incendio sin su correspondiente matafuego y matafuegos apoyados en el piso en lugares poco visibles.

**Evaluación:** Se verificó in situ que no se observaron extinguidores en el piso los mismos se encontraban con su respectiva señalética. El nivel de avance resulta **SATISFACTORIO**.

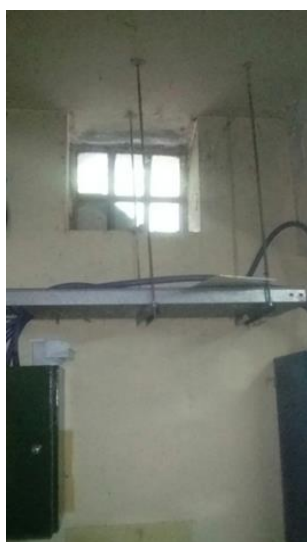
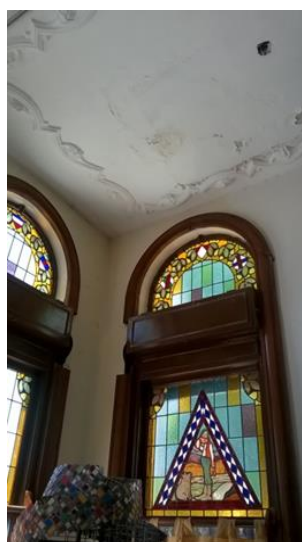
**OBSERVACIÓN 10.-** Hay sectores del edificio con filtraciones de agua provenientes de la azotea recientemente ejecutada.

Evaluación: Se verificó in situ que la azotea cuenta con membrana, la misma no resulta suficiente ya que las filtraciones continúan. El nivel de avance resulta **NO SATISFACTORIO**.

Respuesta del auditado: N° 10.- Respecto a las filtraciones han sido parcialmente subsanadas con el arreglo de las azoteas, caños de desagües, etc.

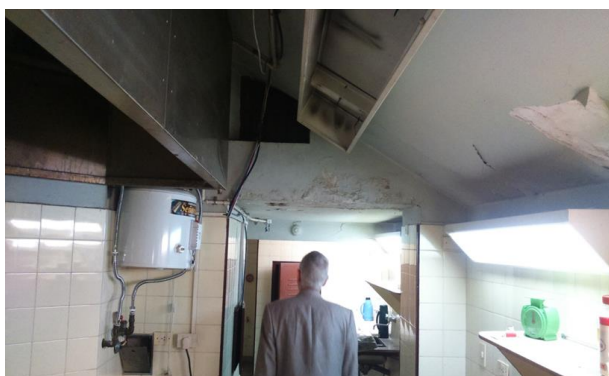
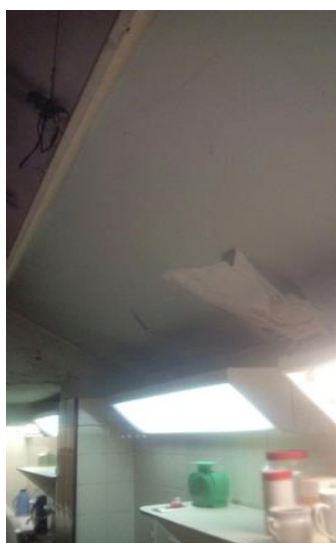
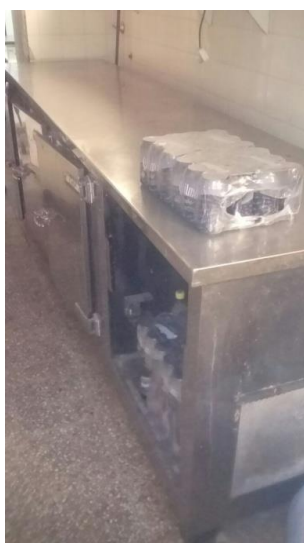
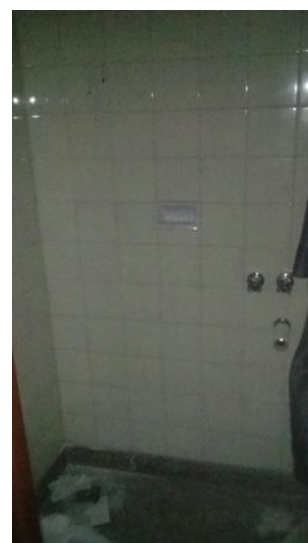
**OBSERVACIÓN 11.-** *La cocina del subsuelo no reúne las condiciones mínimas de higiene y seguridad, no siendo apropiada su habilitación para tal fin. . El local tiene la altura de paso entre piso y fondo de viga de 1,80 m, 59 además tiene un sanitario interior y no están identificados los sectores de cocción, residuos, depósitos de alimentos. El local no ventila al exterior ni tiene en funcionamiento una campana con extracción de humos y olores*

**Evaluación:** Se verificó in situ que la cocina está fuera de uso, el estado de limpieza es insuficiente. En el fondo de la misma se encuentra un sanitario con falta de limpieza. El área se denota abandonada en su mantenimiento y sin utilización. El nivel de avance resulta **SATISFACTORIO**.

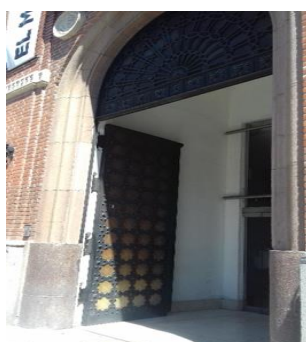
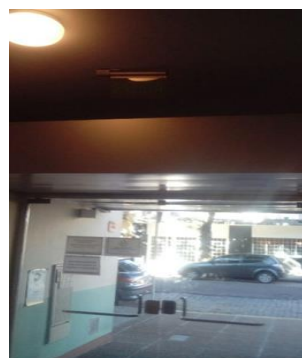
**OBSERVACIÓN 2.-** *El sentido de apertura de todas las puertas del edificio es hacia adentro.*

**Evaluación:** Se verificó in situ que las aperturas de las puertas que utiliza el personal administrativo del Museo (oficinas) abren hacia adentro. El nivel de avance resulta **INCIPIENTE**.

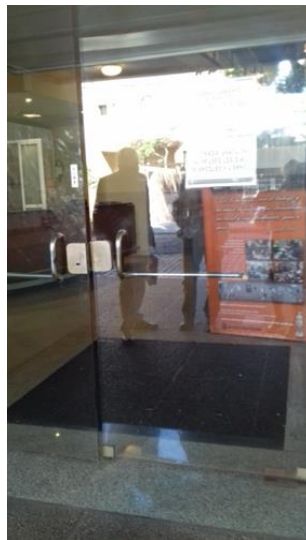
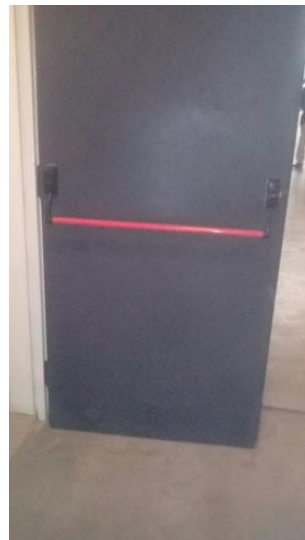
**OBSERVACIÓN 3.-** *Excepto el sanitario de salubridad especial, cuya puerta abre hacia afuera, pero su batido obstruye la trayectoria de salida de los sanitarios contiguos.*

**Evaluación:** Se verificó in situ que la puerta de acceso al sanitario de salubridad especial, abre hacia afuera, no se encontró obstrucción alguna, si bien los sanitarios de dama y caballeros están continuo, no

se encuentra obstruido su medio de salida. El nivel de avance resulta **SATISFACTORIO**.

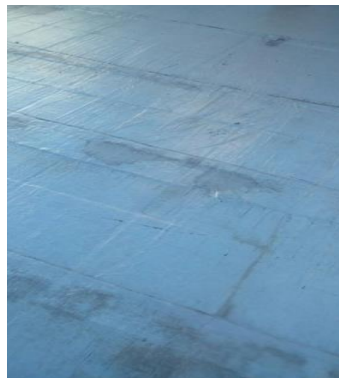
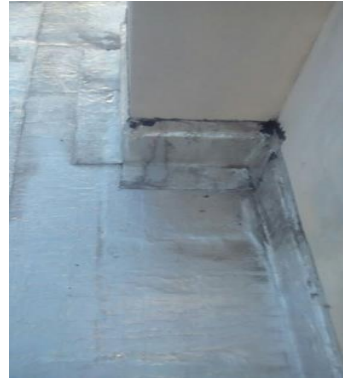
Respuesta del auditado: N° 8.- *Hay filtraciones por problemas en toda la terraza y es verdad que hay zócalos desprendidos que provocan filtraciones en el auditorio SUM, se está trabajando el tema con personal del Museo.*

Evaluación: Se verificó in situ que la existencia de membrana impermeabilizante en la terraza evitándose las filtraciones en el Auditorio SUM. Si bien el mismo requiere de mantenimiento por las filtraciones que ha sufrido. El nivel de avance resulta **INCIPIENTE.**

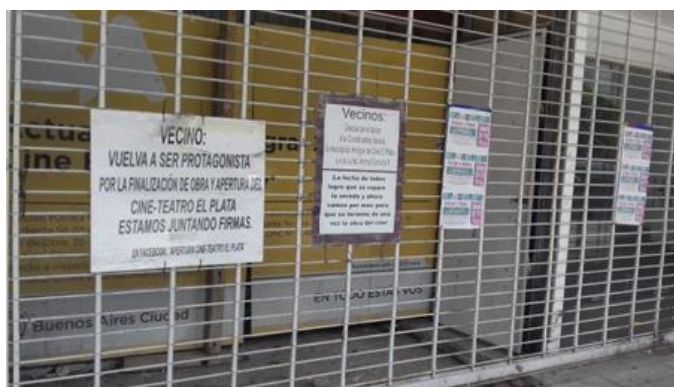
Evaluación: Se verificó in situ que la puerta de acceso principal no posee señalización con caracteres braille. El nivel de avance resulta **NO SATISFACTORIO.**

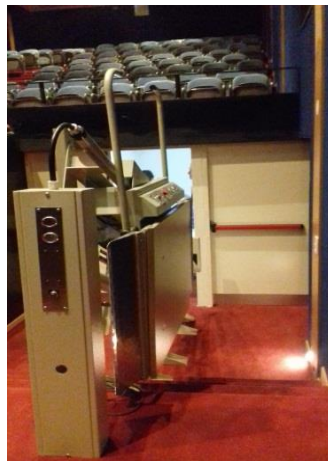
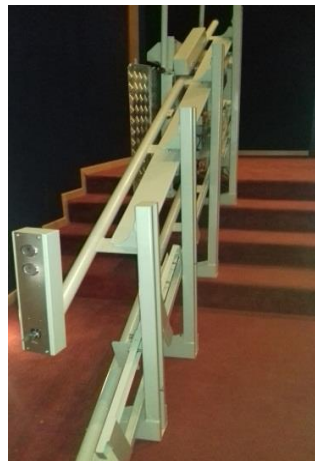
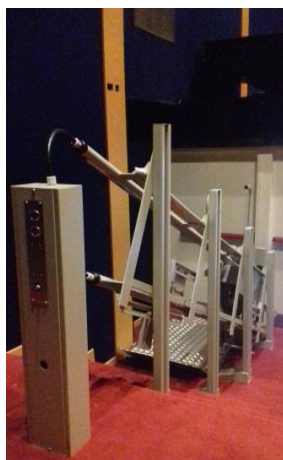
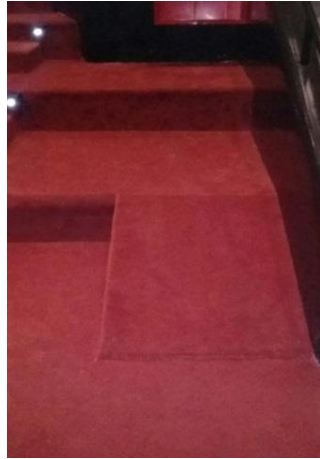
Evaluación: : Se verificó in situ la existencia de una rampa mecánica de acceso a la sala de cine situada en el centro de la escalera de acceso, la misma está desplegada con sus juntas y filamentos a la vista (potencial peligro para el público transeúnte). El sistema mecánico de elevación se encuentra en buen estado, sin habilitación. La rampa interior que comunica al pasillo (butacas) de la sala no cumple con la normativa. El nivel de avance resulta **INCIPIENTE**.

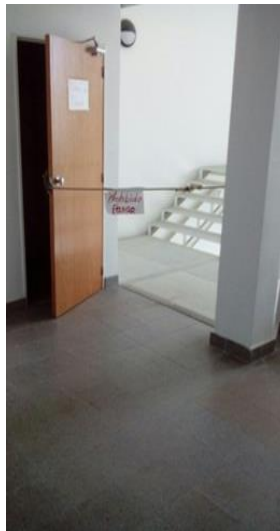
**OBSERVACIÓN 5.-** Hay pequeños desniveles dentro de un mismo piso que se encuentran sin salvar.

Evaluación: Se verificó in situ que existen desniveles en el piso sin salvar. El nivel de avance resulta **NO SATISFACTORIO**.

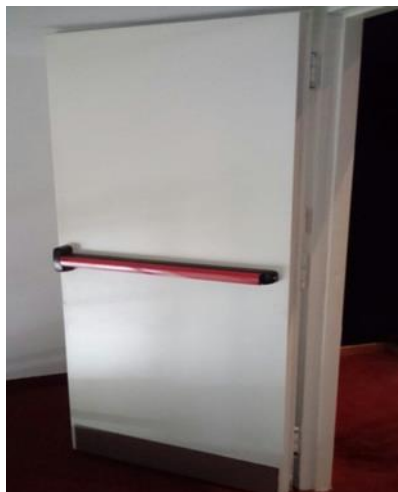
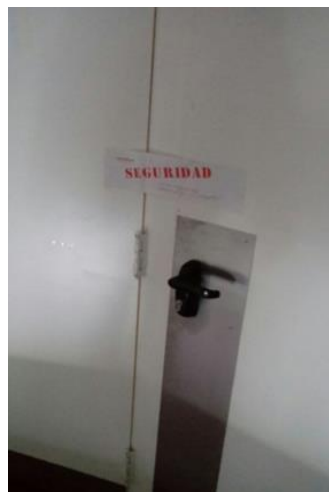
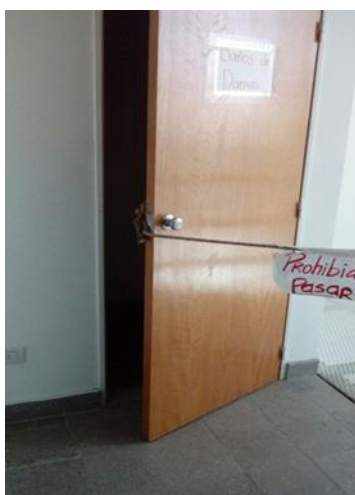
**OBSERVACIÓN 6.** El sentido de apertura de las puertas es variable. En algunos casos abren hacia afuera y en otros hacia adentro, siendo esto un obstáculo para la circulación

Evaluación: Se verificó in situ que las puertas son del tipo anti pánico, las mismas contando con apertura hacia ambos lados. Las puertas placas de madera tienen apertura hacia afuera. Observación subsanada. El nivel de avance resulta **SATISFACTORIO**.

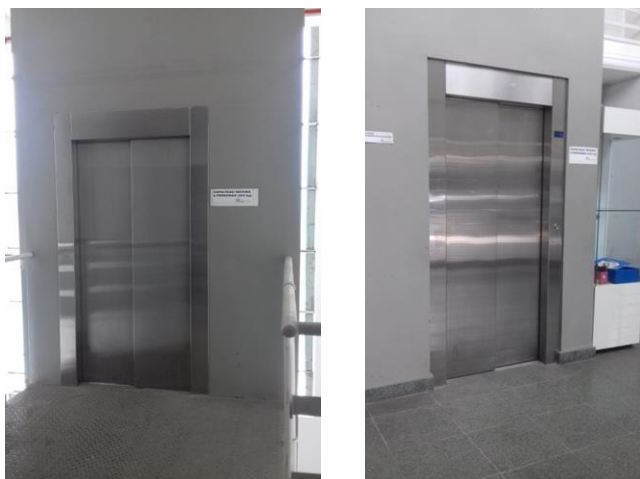
**OBSERVACIÓN 7.-** El edificio tiene ascensor recientemente instalado, como medio alternativo de elevación, pero fuera de servicio por falta de habilitación

Evaluación: Se verificó in situ que el edificio tiene ascensor recientemente instalado, como medio alternativo de elevación, pero fuera de servicio por falta de mantenimiento y habilitación. El nivel de avance resulta **NO SATISFACTORIO**.

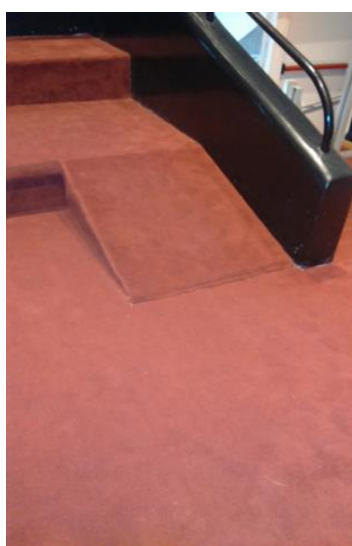
**OBSERVACIÓN 8.-** La trayectoria de la rampa ubicada dentro de la Sala, se encuentra obstruida por uno de los parlantes

Evaluación: Se verificó in situ que la trayectoria de los medios de entrada y salida de la rampa no se encuentran obstruidos. El nivel de avance resulta **SATISFACTORIO**.

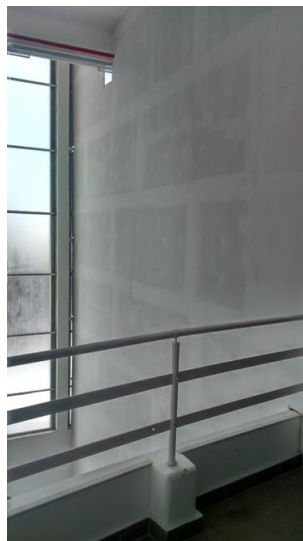
**OBSERVACIÓN 9.-** *La forma de separar el actual Museo con la obra en ejecución es a través de una tabiquería de madera (material combustible).*

Evaluación: Se verificó in situ que el muro divisorio provisorio es de Durlock. No se pudo constatar si su material es combustible. El nivel de avance resulta **INCIPIENTE**.

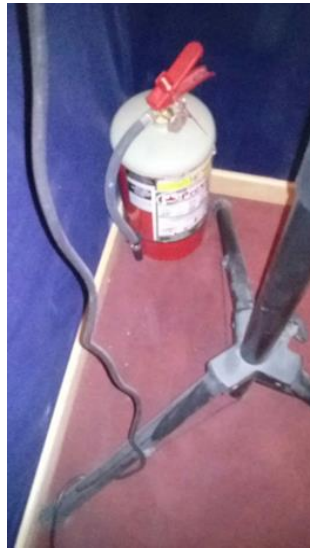
**OBSERVACIÓN 10.** *Los extintores se encontraban con su carga vencida*

Evaluación: Se verificó in situ que los extinguidores se encontraban en el piso y con carga vencida. El nivel de avance resulta **NO SATISFACTORIO**.

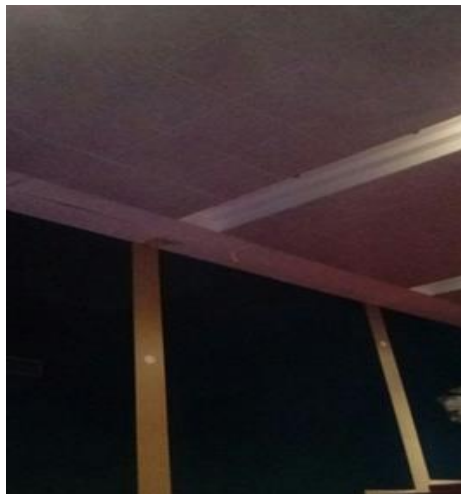
**OBSERVACIÓN 11.-** *La sala de proyecciones tiene parte de su cielorraso desprendido y manchas de humedad en paredes proveniente de filtraciones de la cubierta y de las carpinterías.*

**Evaluación:** Se verificó in situ la existencia de una mancha de humedad y una pequeña parte de su cielo raso desprendido en el área sala de proyección. El nivel de avance resulta **NO SATISFACTORIO.**

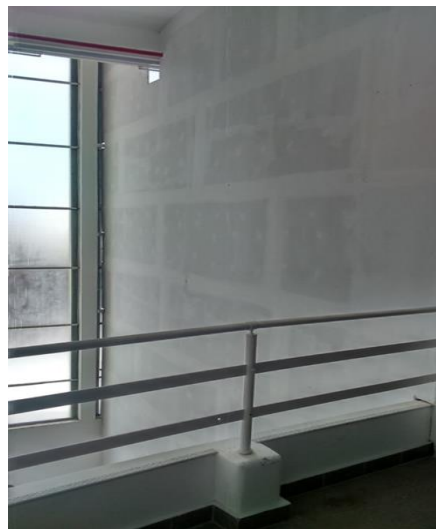
**OBSERVACIÓN 12.-** *La tabiquería provisoria que separa el sector habilitado al público de la obra en ejecución es de madera, siendo esté un material altamente inflamable.*

Evaluación: Se verificó in situ que el muro divisorio provisorio es de Durlock recientemente colocado. El nivel de avance resulta **INCIPIENTE.**
