# **INFORME FINAL DE AUDITORIA**

**Proyecto 2.03.13**

**RELEVAMIENTO DE LAS CONDICIONES EDILICIAS  
EN ESCUELAS DE NIVEL INICIAL**

**AUDITORÍA GENERAL  
DE LA CIUDAD DE  
BUENOS AIRES**

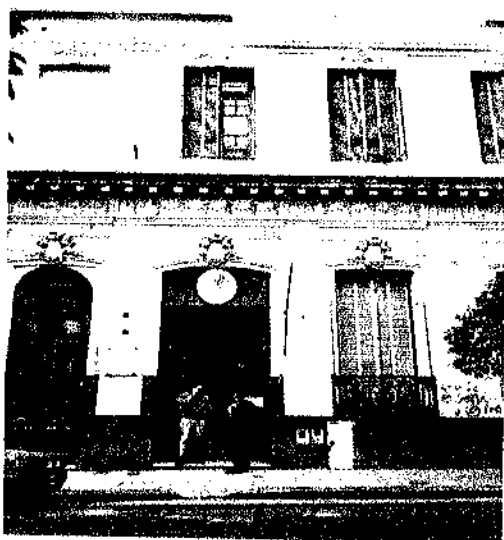
**Establecimiento escolar:** Escuela

Se verificaron en este sector importantes deficiencias edilicias como ser:

El estado general del edificio no es el adecuado para el desarrollo de actividades educativas.

Del relevamiento se pudo verificar que se están efectuando refacciones edilicias parciales, durante el desarrollo de la jornada escolar. No hay constancia que las mismas respondan a un proyecto general de obra, con sus tareas planificadas en forma integral.

6. El inmueble donde funciona la Escuela Infantil N° 2 D. E. N° 3 presenta importantes deterioros edilicios, que generan un ambiente inadecuado y riesgoso para la matrícula existente.

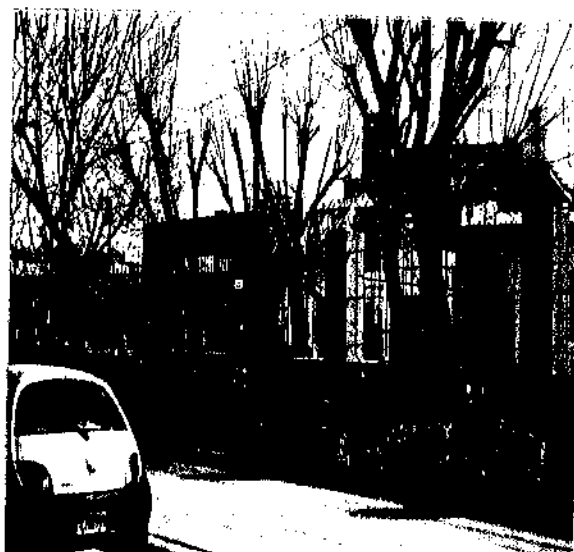
**Establecimiento Escolar:** Escuela Infantil 7 D.E. 5

El establecimiento no posee comedor, utilizando para tal fin los dos patios cubiertos existentes, impidiendo de esta forma la utilización de los mismos como lugar de recreación, apartado 2.10.2. del C.R.A.E. (Ver foto N° 6) El perímetro que rodea las construcciones funciona como un patio abierto.

El estado edilicio general del establecimiento no es el adecuado, verificándose:

- ✓ Filtraciones en el muro perimetral del patio cubierto proveniente de los desagües pluviales del techo. (Ver foto N° 6)
- ✓ Paños de policarbonato rotos, en la lucarna que cubre el primer patio cubierto usado como comedor.
- ✓ Piletas de desagües sin rejillas en los sanitarios de los niños.

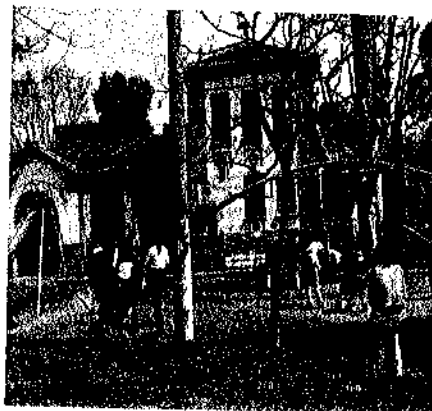
**Establecimiento Escolar:** Escuela Infantil 4 D.E. 11

El establecimiento no esta preparado para incorporar a niños con discapacidad motriz, ya que el 70 % de las aulas se desarrolla en altura con desniveles sin salvar. ( Ordenanza 39.892 Ley N° 962).

El estado edilicio general del establecimiento es inadecuado para el desarrollo de los niños., verificándose además, filtraciones en los muros de las salas, y revestimiento de pisos levantados.

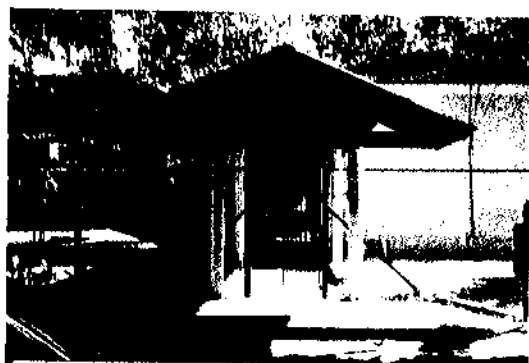
**Establecimiento Escolar:** Escuela Infantil 2 D.E. 14

En lo que respecta a la seguridad, cabe destacar que el jardín no cuenta con un plan de evacuación, ni con carteles indicadores de salidas para casos de emergencia. Los matafuegos y sus cargas se encuentran en forma reglamentaria.

El estado edilicio general del establecimiento escolar presenta deficiencias en su mantenimiento, principalmente en lo que respecta a sus instalaciones. Asimismo, se verificó que la funcionalidad del edificio, carece de óptimas condiciones para brindar servicio educativo.

3. De la visita realizada a las instalaciones de la Escuela Infantil N° 2 D.E. N° 14 que funciona en el predio del Hospital Tonú, se pudo corroborar deficiencias en sus instalaciones y falta de funcionalidad para brindar un óptimo servicio educativo.
